Rapport nr. 2014/01

Ålesund kommune - slamavskiller Flatholmen – skade

Laminattesting og kapasitetskontroll

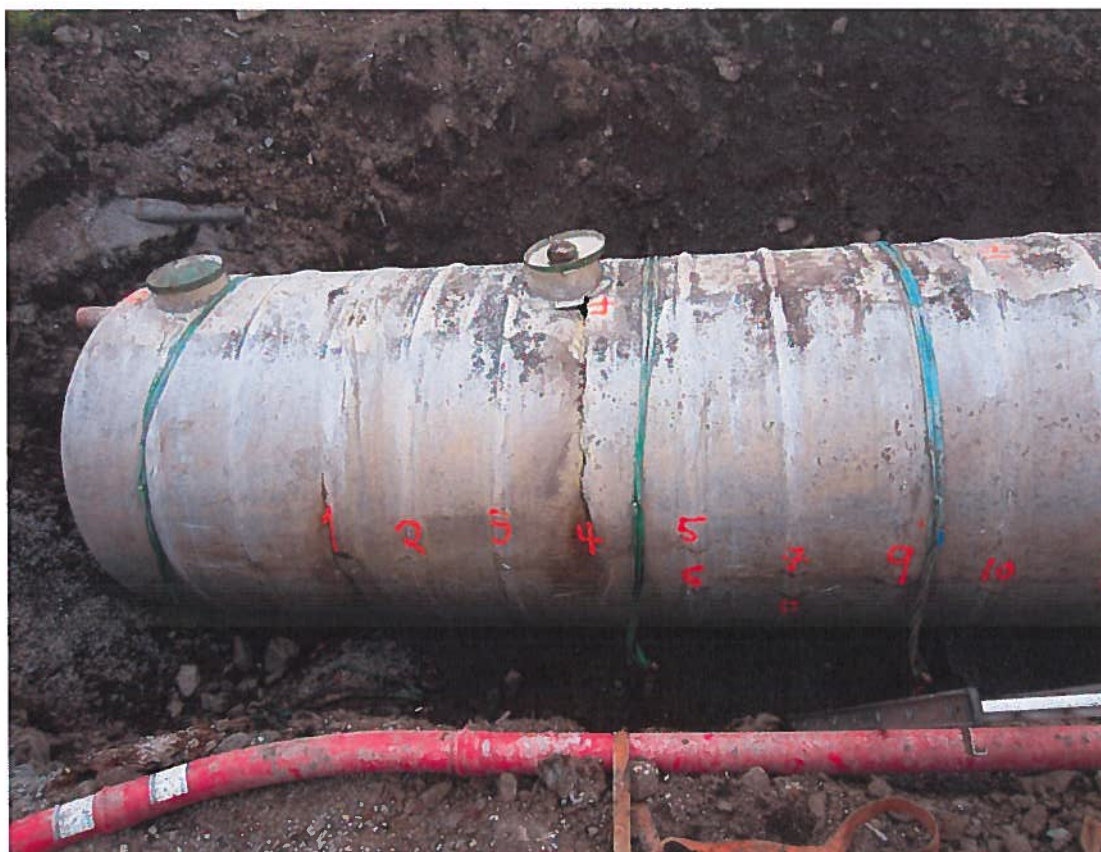
Figur 1. Slamavskiller, utsnitt.

Figur 1 viser et utsnitt av tanken. I området merket 4 er en gjennomgående sprekk der bruddet trolig har startet. Det ble skåret ut prøvestykker både fra dette området og fra andre områder på tanken. Lokalisering av og betegnelse på de ulike prøvestykkene er vist på skisse, Vedlegg 1.

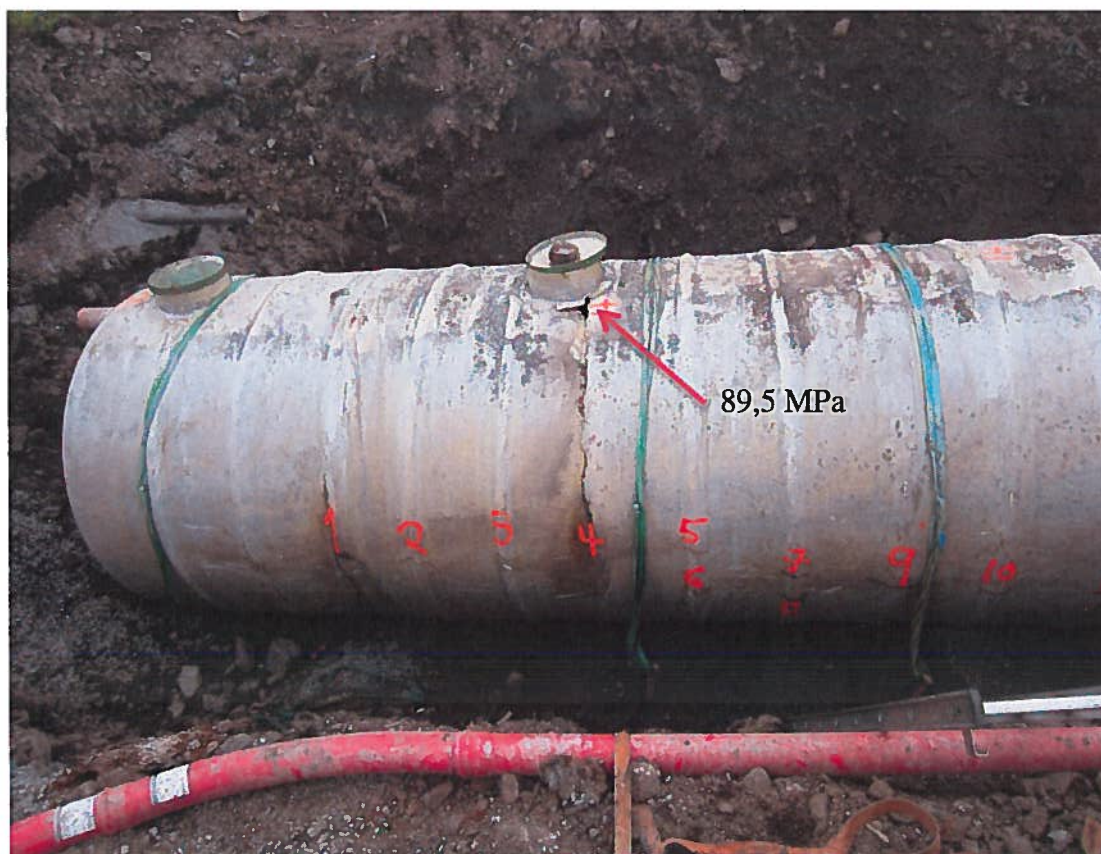
Figur 2. Lokalisering av maksimal spenning.

Resultatene fra styrkeanalysen [3] gir en maksimal spenning på 89,5 MPa ved 2 m overfylling. Dette er 68 % av bruddspenningen på 131 MPa. Denne spenningen opptrer i skallet ved en av mannlukene der det blir en spenningskonsentrasjon pga. det sirkulære utkappet.

Et uheldig sammentreff ved denne tanken er at utkappet for mannluke som gir en spenningskonsentrasjon, faller sammen med skjøten som er vesentlig svakere enn skallet for øvrig. Dette vil gi brudd på grunn av overfylling alene.

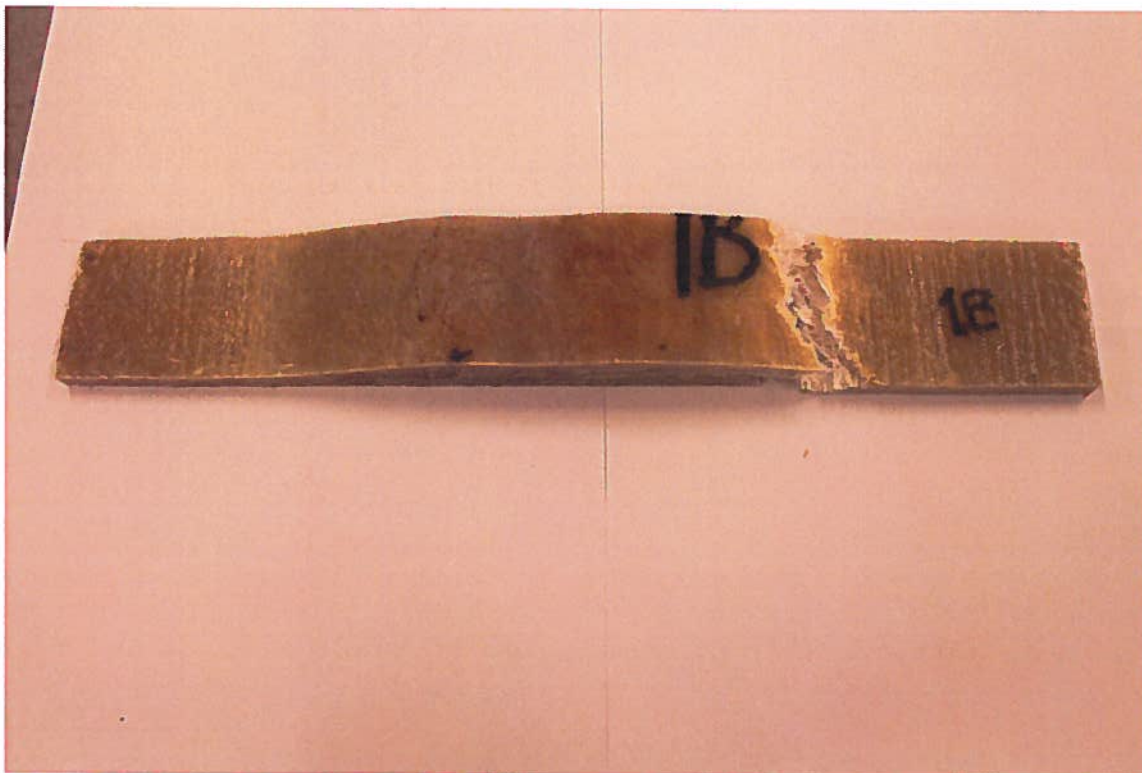
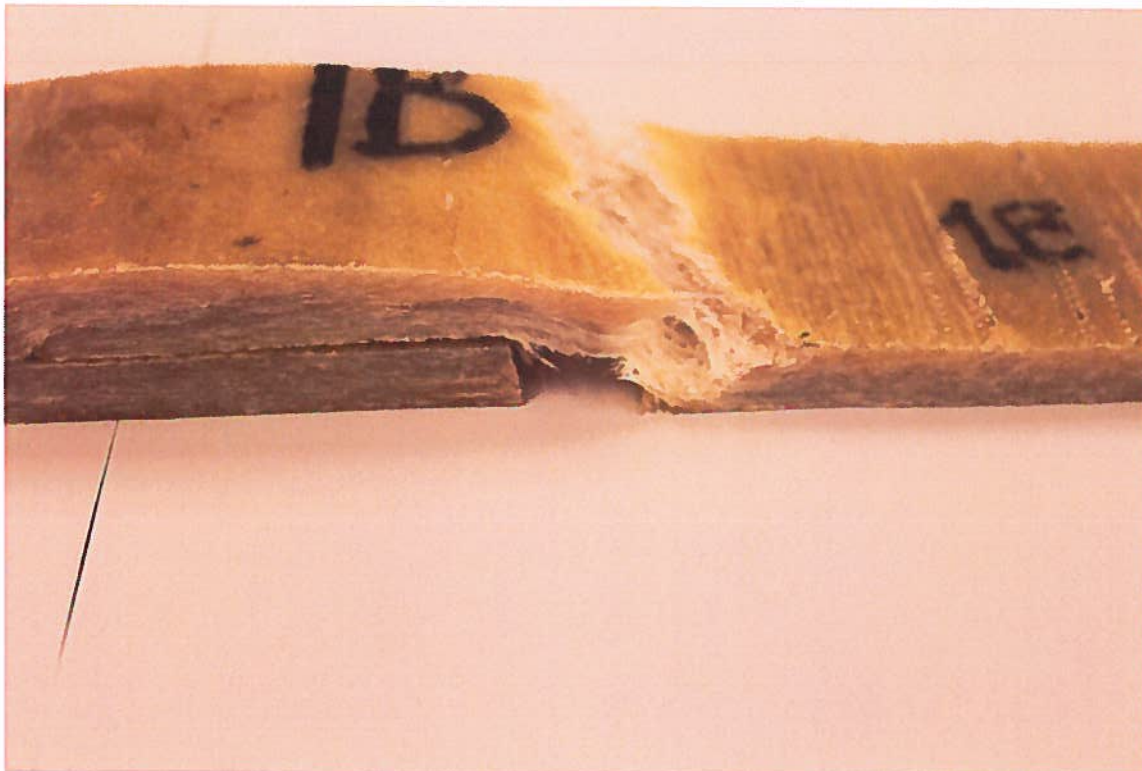
Prøve 1B, skjøt

Prøve 1B, skjøt, detalj

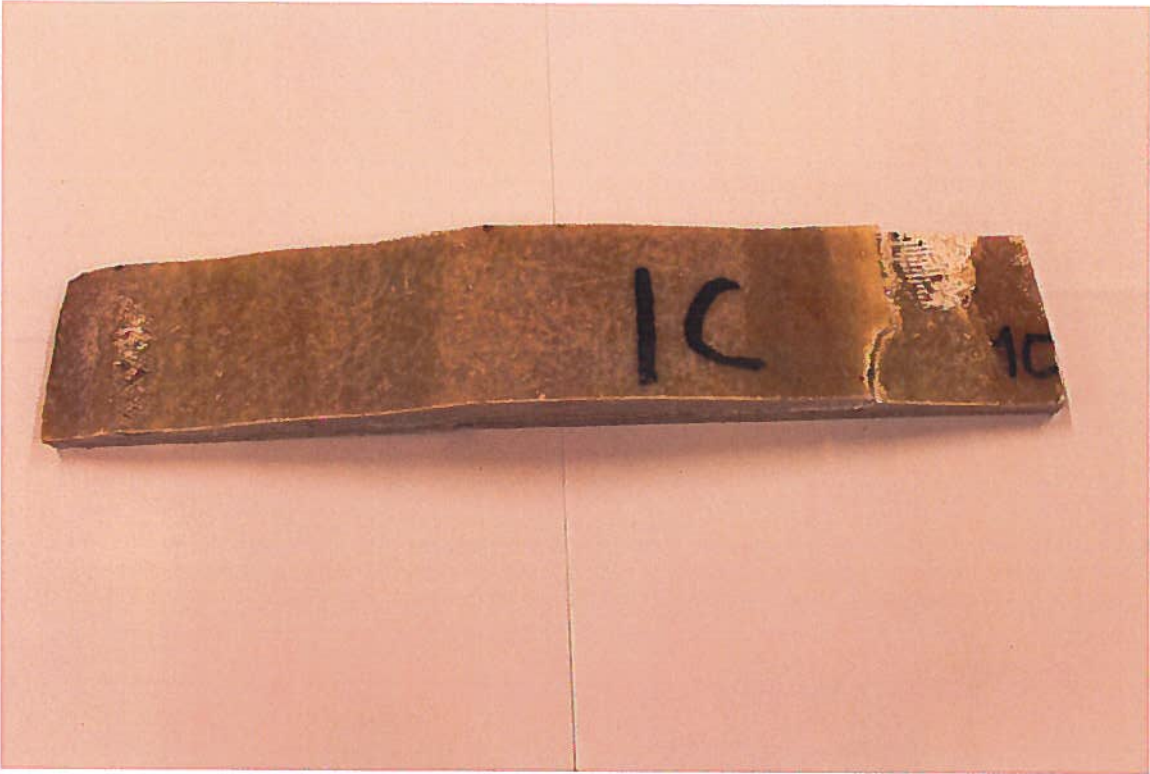
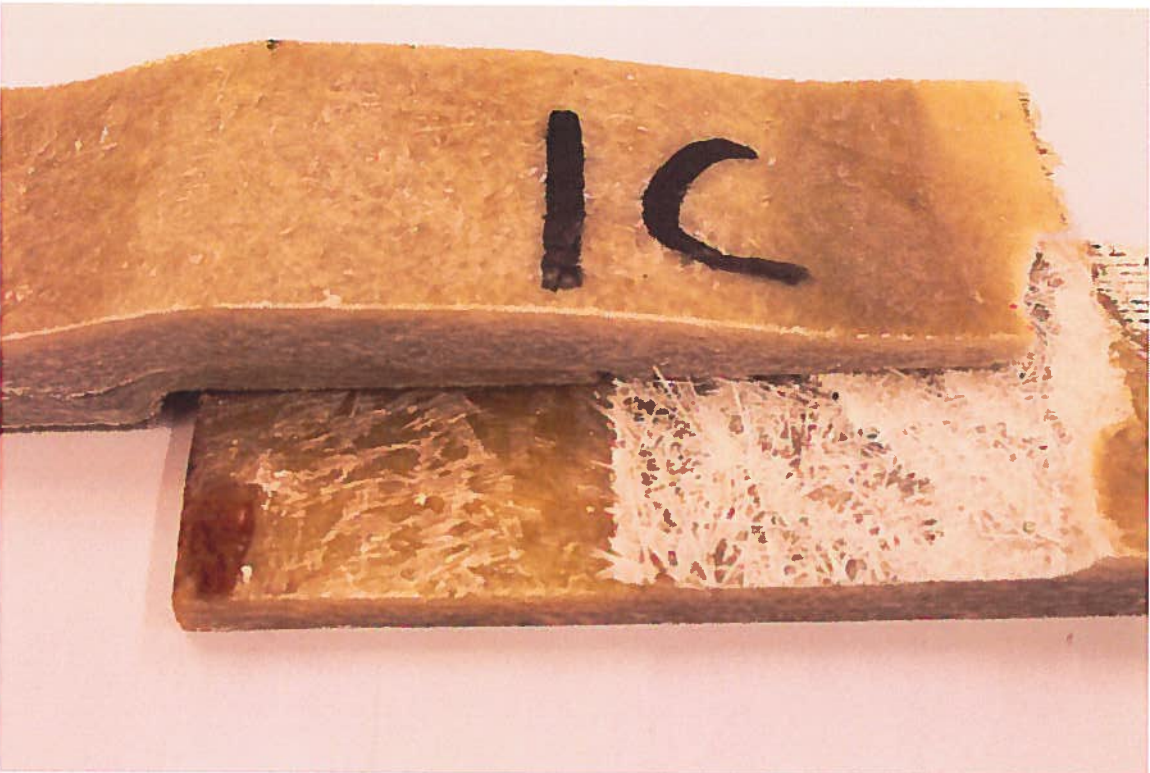
Prøve 1C, skjøt

Prøve 1C, skjøt, detalj

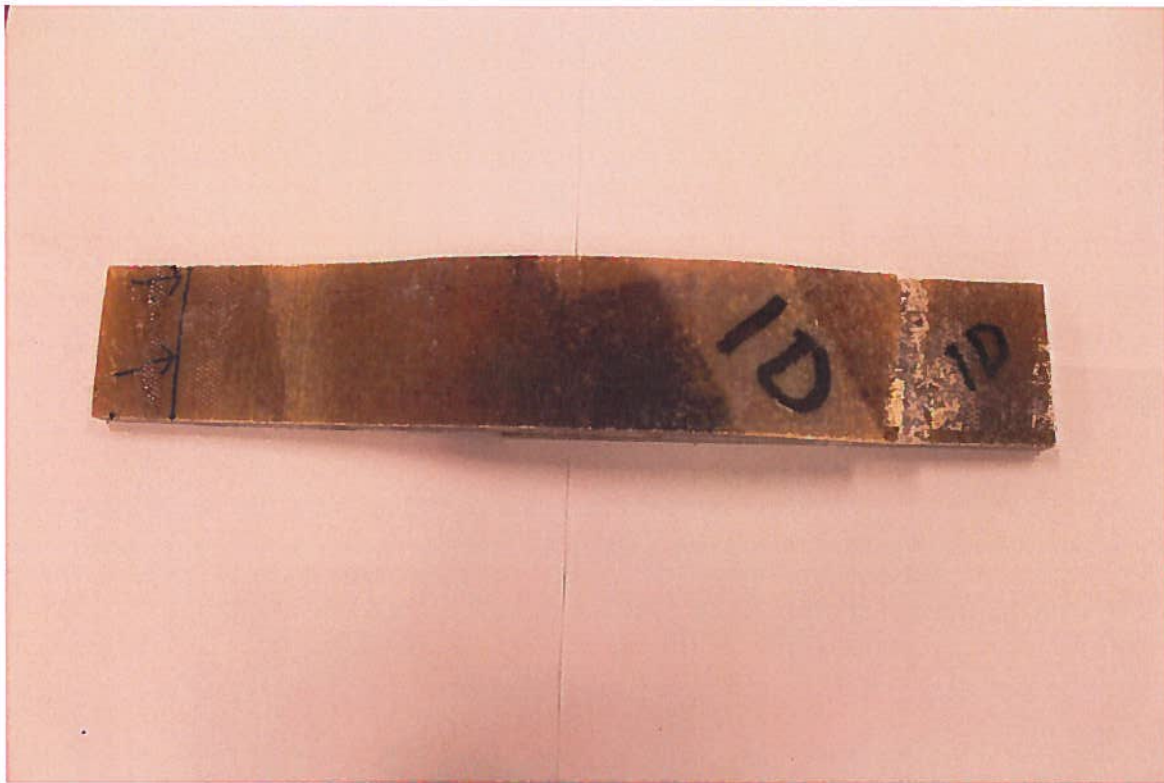
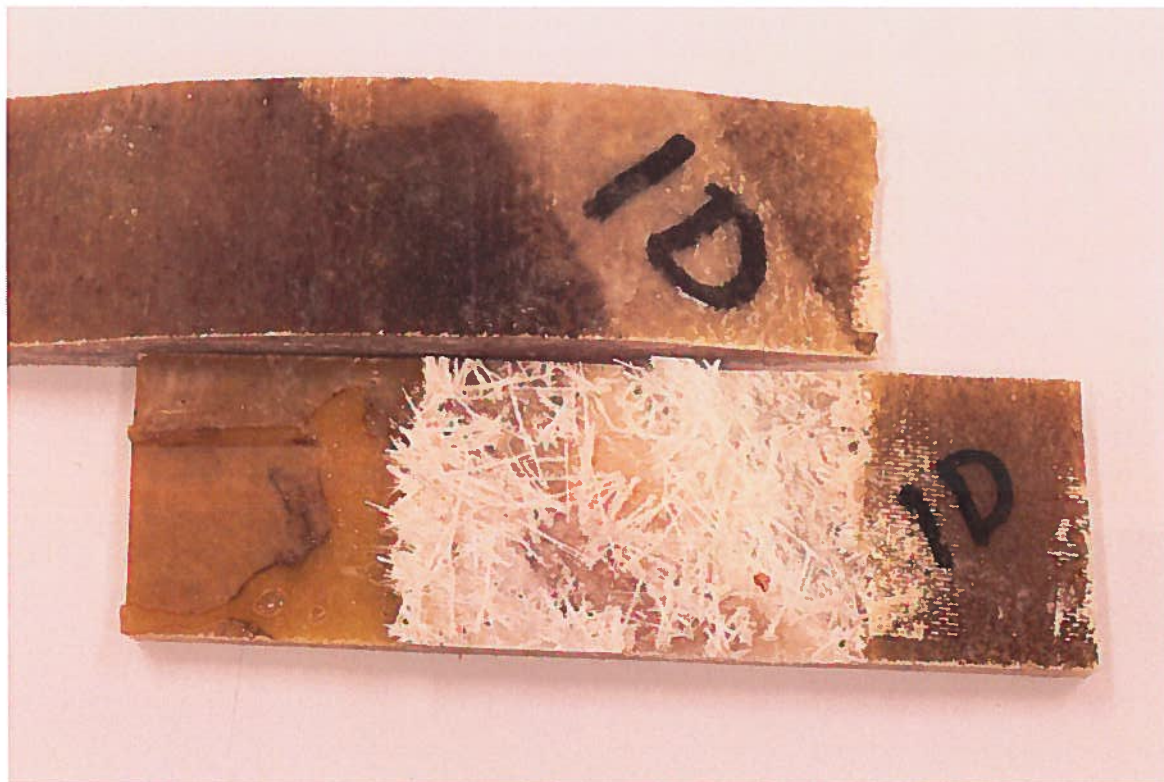
Prøve 1D, skjøt

Prøve 1D, skjøt, detalj

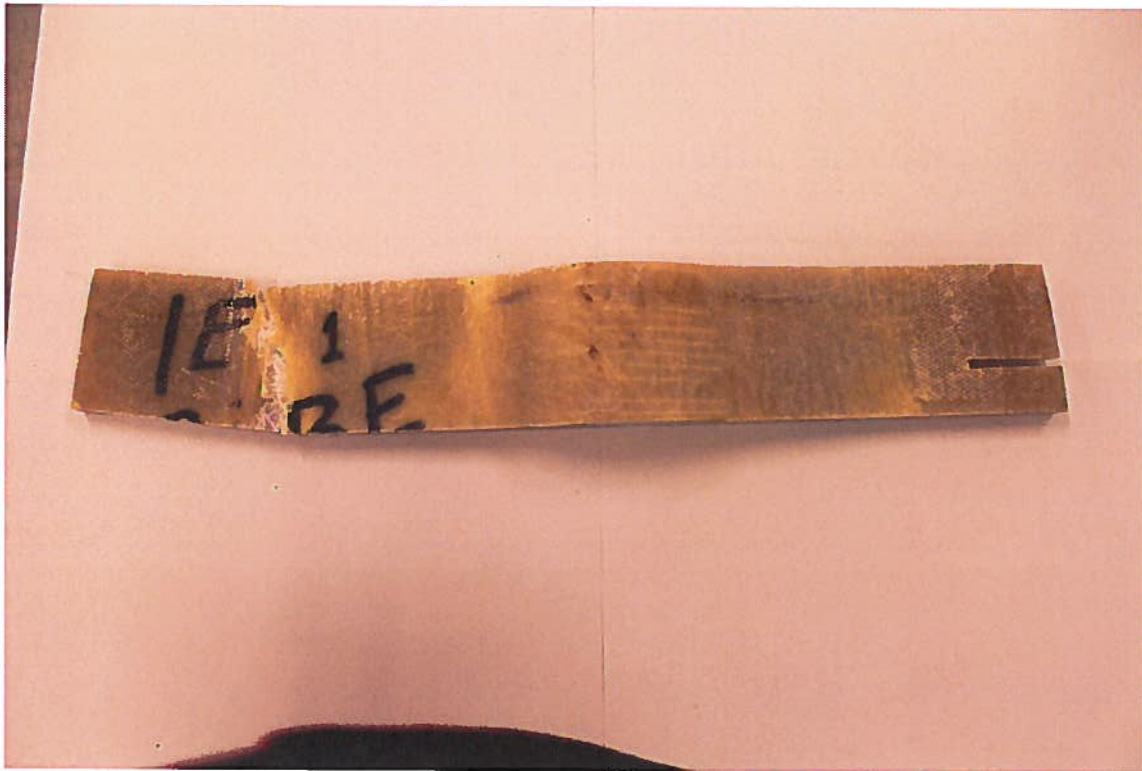
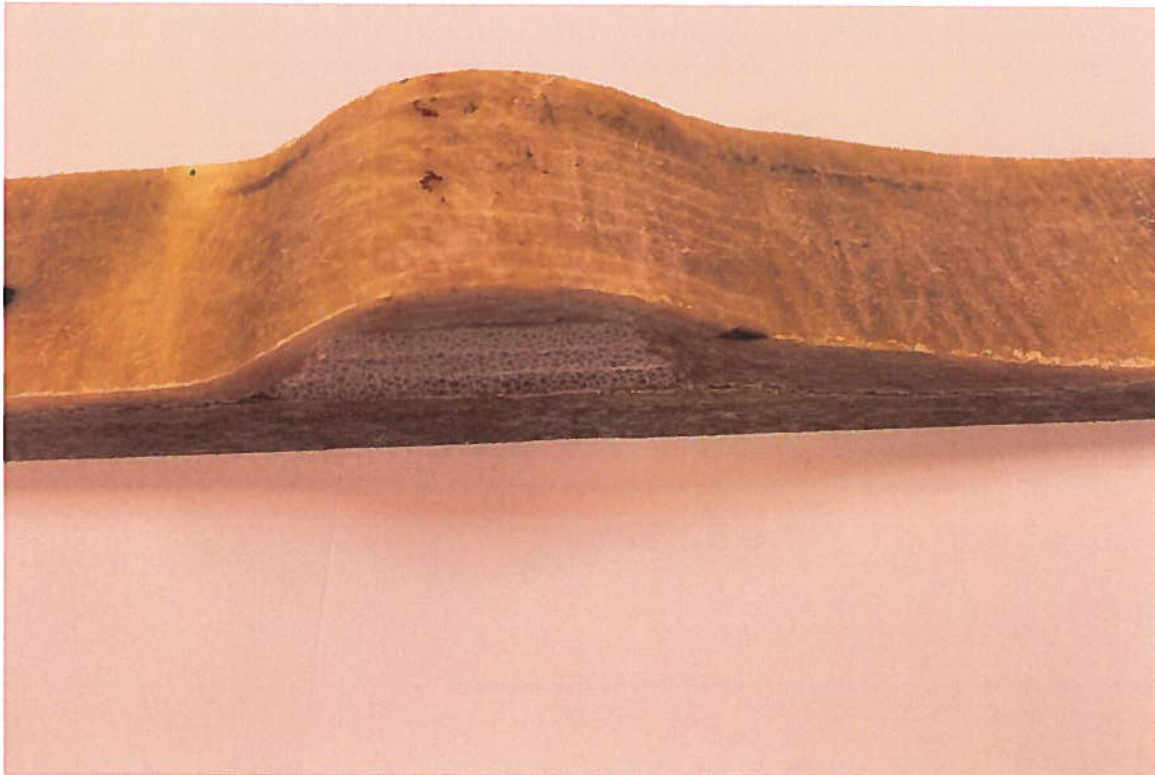
Prøve 1E1, forsterkningsribbe

Prøve 1E1, forsterkningsribbe, detalj

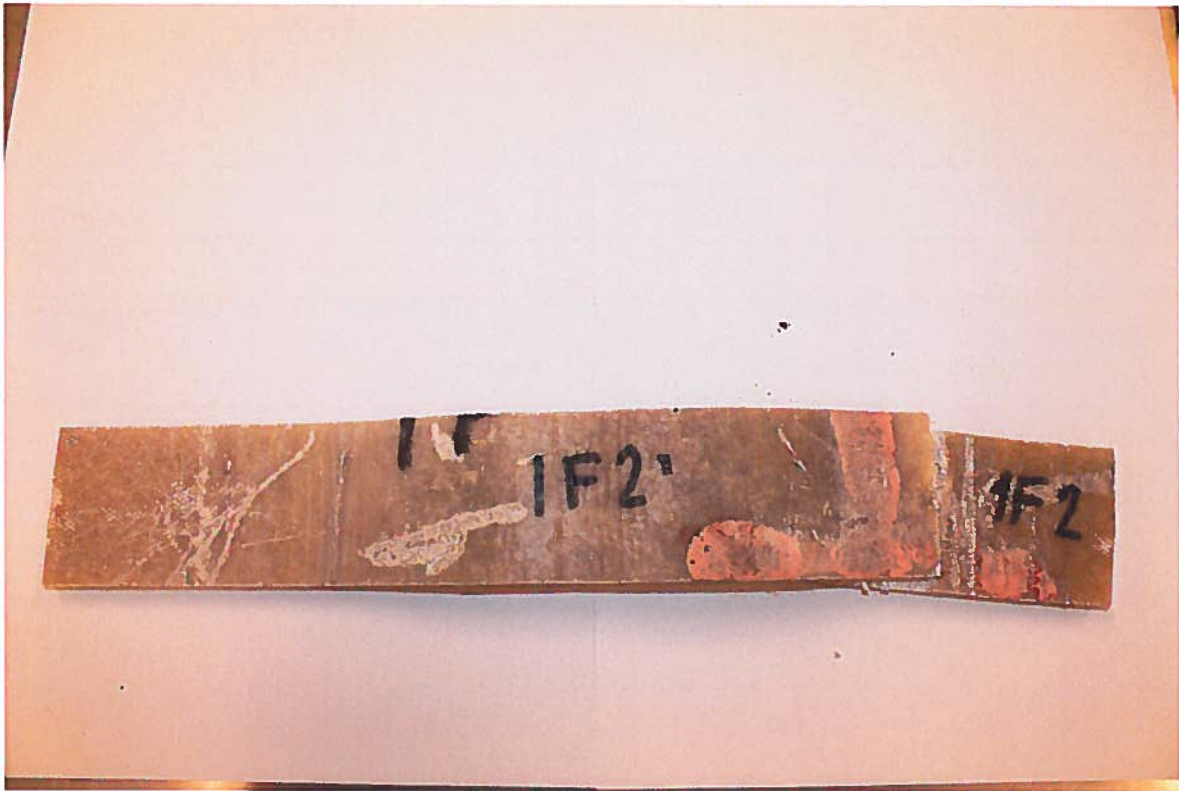
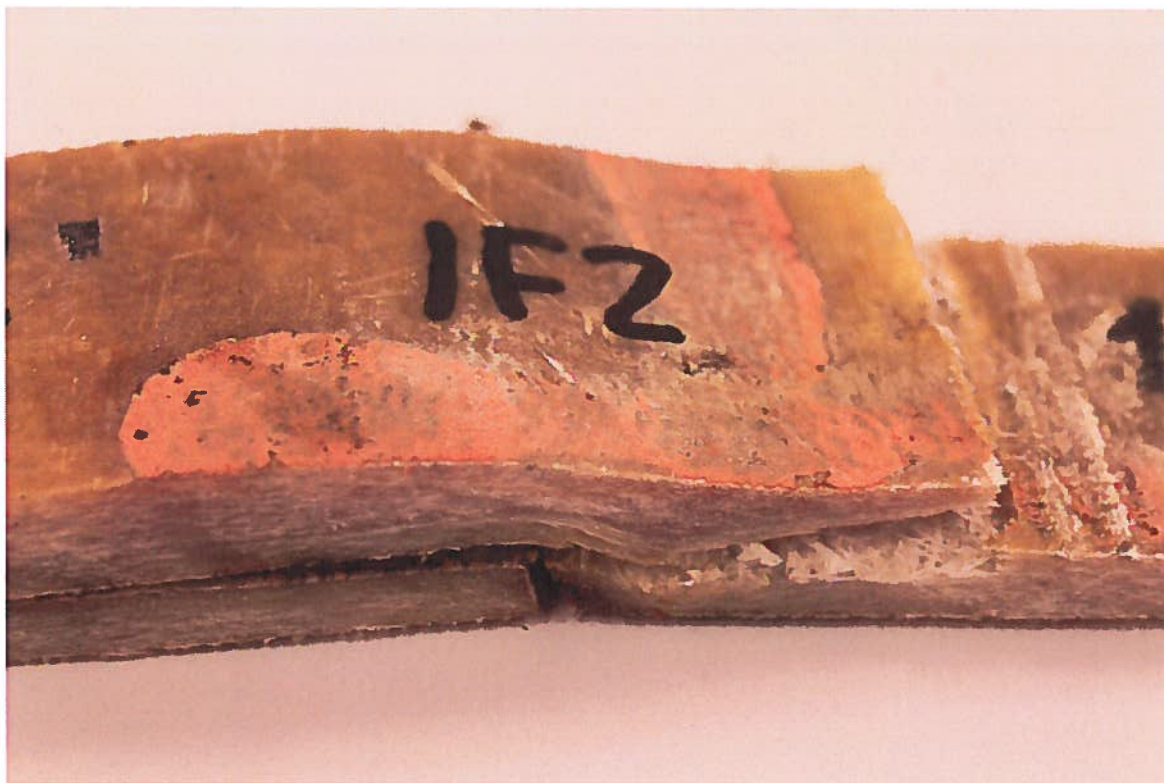
Prøve 1F2, skjøt

Prøve 1F2, skjøt, detalj

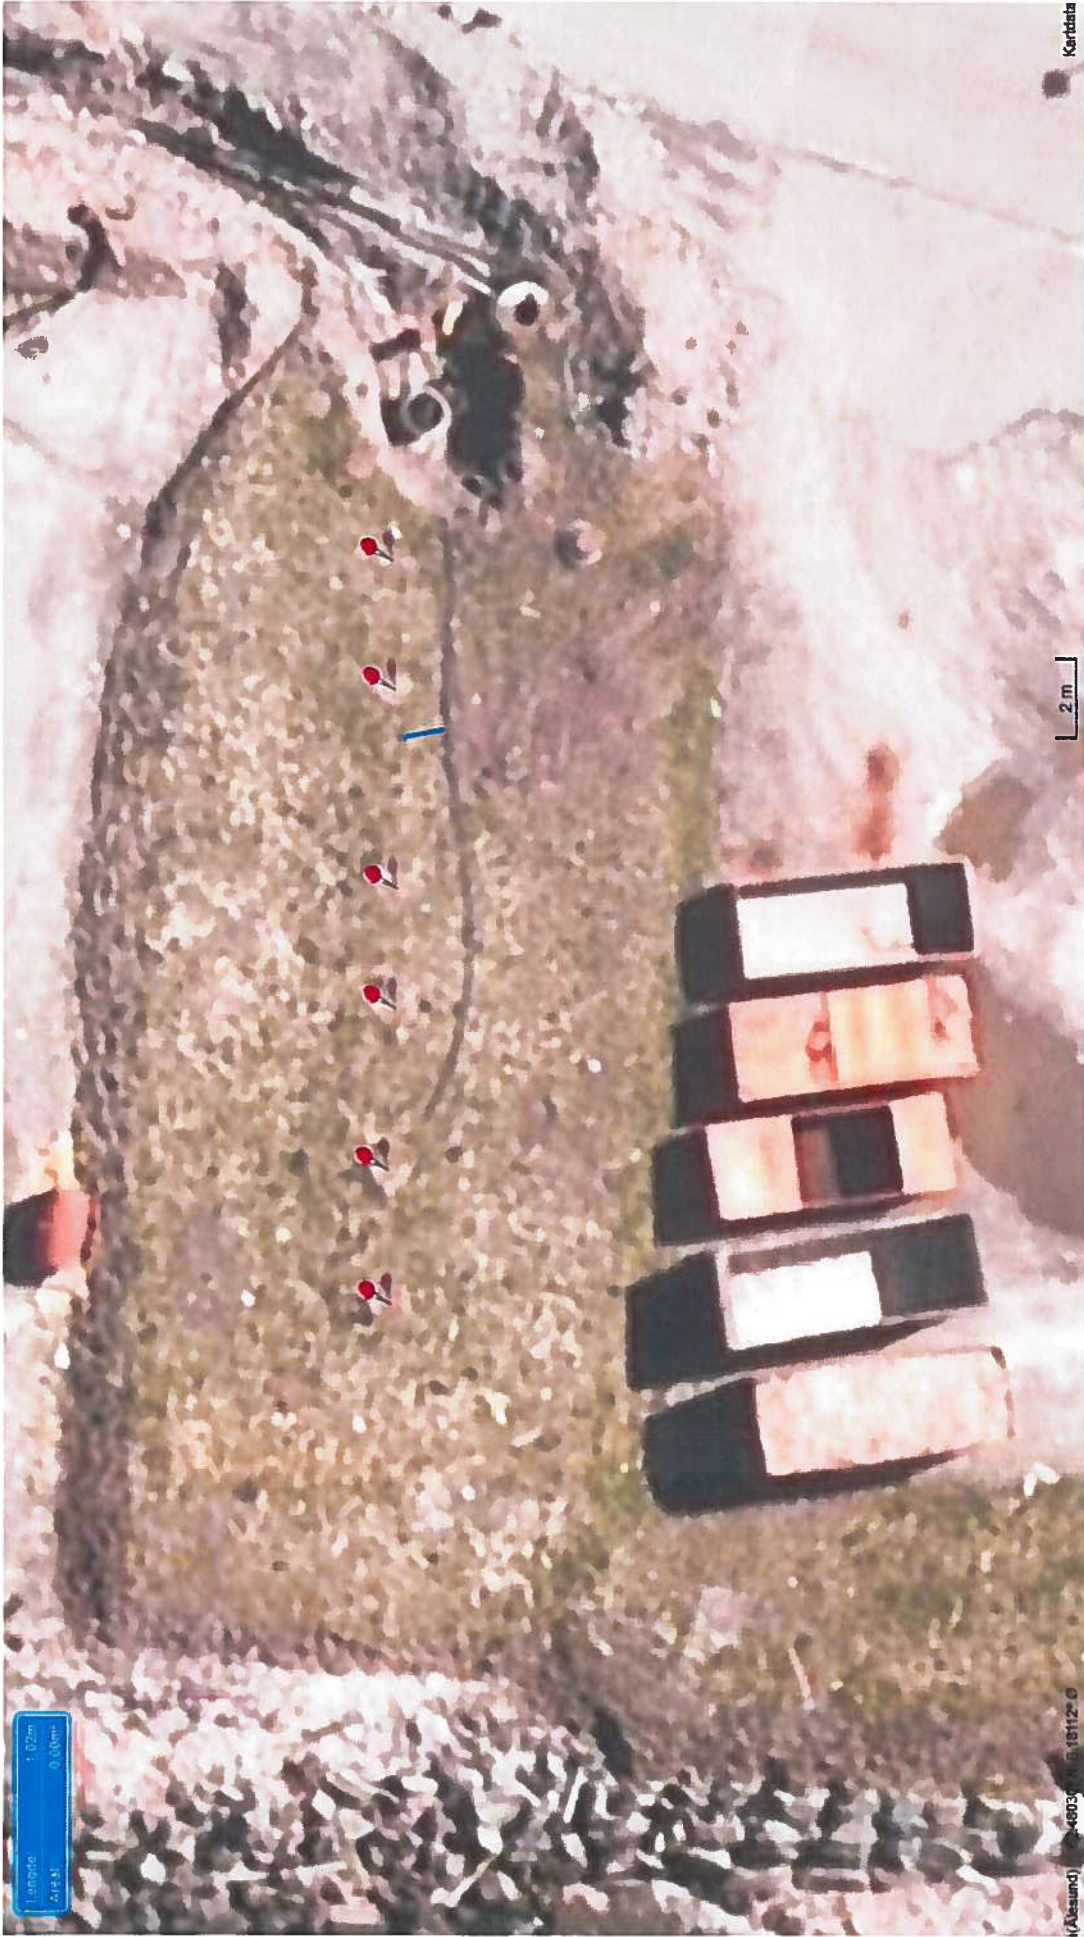
Vedlegg 6

Det blir i Vedlegg 4 referert til et flyfoto fra 2012 som angivelig skal vise at det har stått en maskin over tanken der skaden har oppstått. Flyfotoet er vedlagt denne rapporten som Vedlegg 6. Vi går ut fra at det i Vedlegg 4 siktes til den krumme linjen som er markert med blå strek i nærheten av de røde knappenålene. Denne linjen er ikke et "hjulspor" fra en beltemaskin, men et rør som lå igjen etter anleggsarbeidet.

Knappenålene er mannhulla på hhv 30 og 90 m3.

Dette bildet viser tydelig at det har stått en maskin over tanken der hvor skaden er oppstått.
