Jordal Skule 1881-2012

Historie, oppmåling, registrering og tilstandsanalyse av ei skolestue i Jordalsgrenda på Nordmøre

Del av "Omskolering- nye oppgaver for Jordal Skule"
Masteroppgave i arkitektur, fakultet for arkitektur og billedkunst NTNU, mai 2012

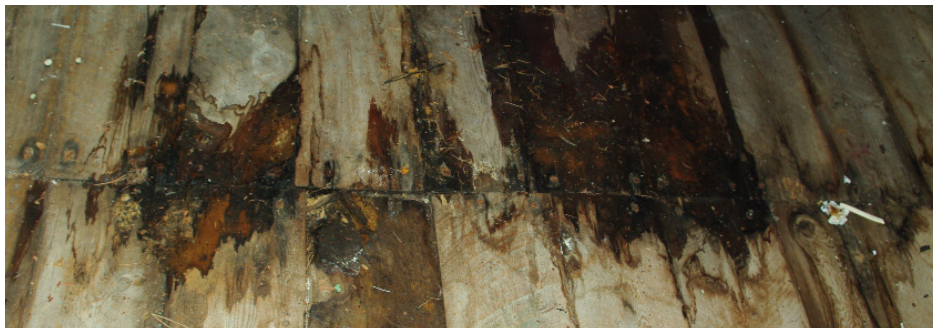
Det vises at en vannlekkasje har fått fritt spillerom i mange år på loftsgulvet

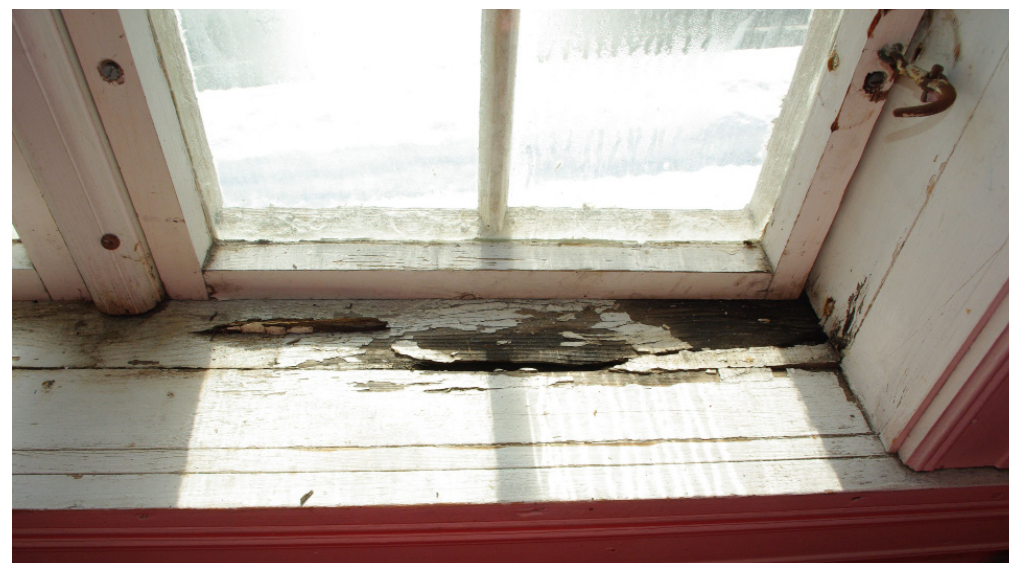
De vinduene det står verst til med er i andre etasje. De to soveromsvinduene (i B2c og B2f) er helt råtne, og deler av karmen faller av. Her må det sjekkes nøyere hvordan det står til inni veggen, under karmen også.

Råteskader i vinduskarmen i soverom 1, B2c

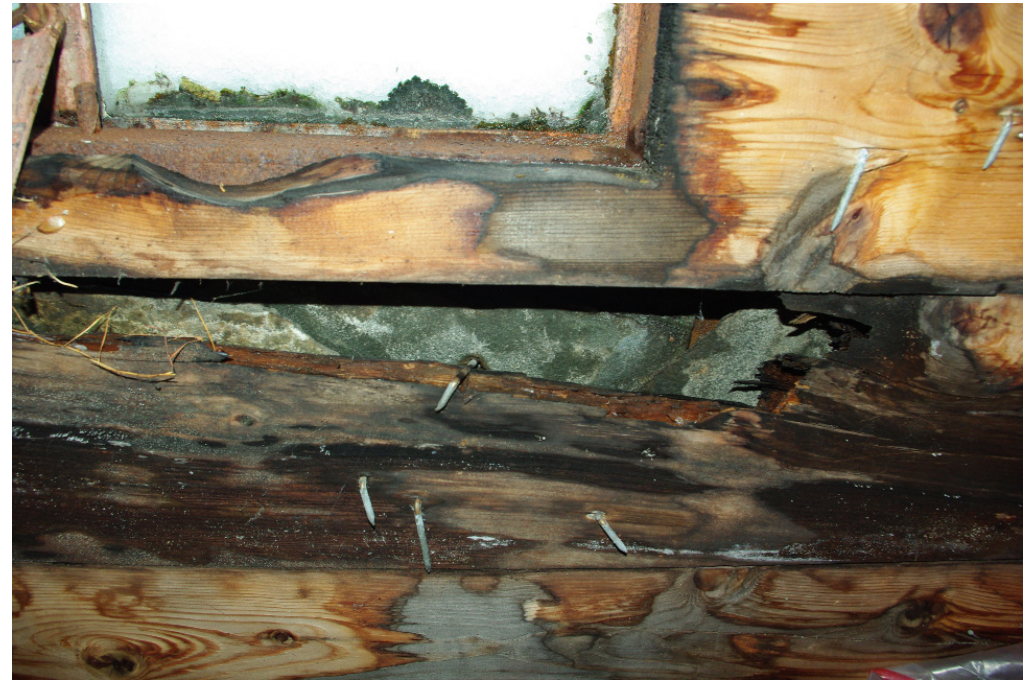
Den største skaden i huset er skjedd på grunn av lekkasje ved det ene takvinduet på skolestueloftet (B2h). Biter av troet inntil vinduet er så råtnet bort at man ser undersiden av skiferen på taket og videre ut. Opprinnelig har det vært tjærepapp som tekking under skiferen, men den er antakeligvis gått i oppløsning pga oppvarming fra sola som har stekt på taket. Vannet fra lekkasjen har vært forsøkt samlet opp i baljer, men disse har ikke vært nok, og kan ha gjort ting verre. De har nemlig stått rett på gulvet, og vann som har rent over kanten har blitt stående under baljene.

Deler av gulvbordene er råtnet til en graut. Dette er der det har vært yteved. Kjerneveden midt i det ellers råtnet partiet er steinhard. Likens har deler av bjelken i taket på skolerommet store råteskader, og må skiftes. En kniv med blad på ca 6cm gikk helt nedi. Gulvet i selve skolestua er tykt, det er et gammelt skeivt under, og et oppretta og nyere over. Rett under lekkasjen er det tilsynelatende i god stand, og hardt og solid. Likevel er det mulig det er skader under. Dessuten har vannet rent bort til ovnen, og det er der det har dannet seg dam som har stått i lengre tid. Hvordan gulvet er her vet jeg ikke, det meste skjuler seg under blikkplaten under ovnen. Dette må sjekkes nærmere, men jeg antar det ikke er i helt god stand.

Fuktskader og soppvekst i troet rundt vindu

Deler av taktroet er helt råtna bort, og det er delvis sikt rett ut

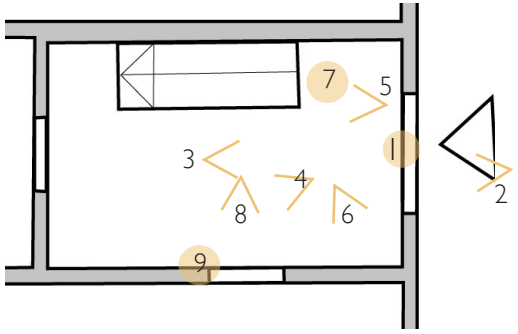
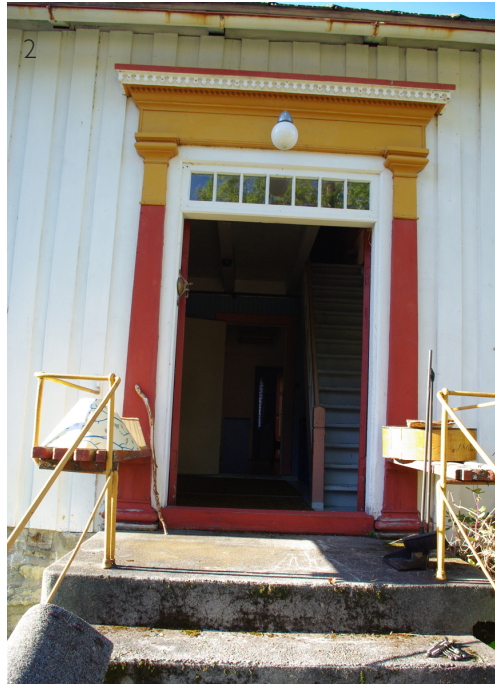
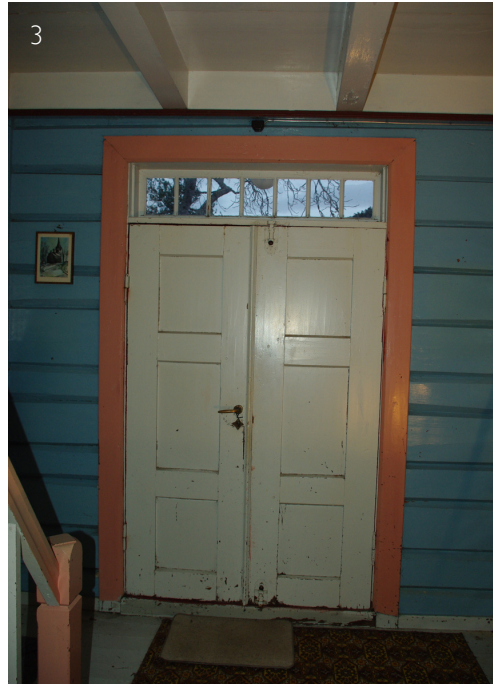
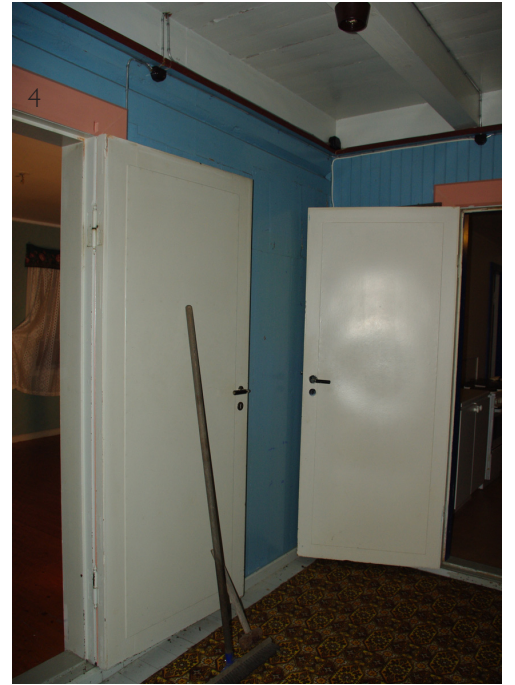
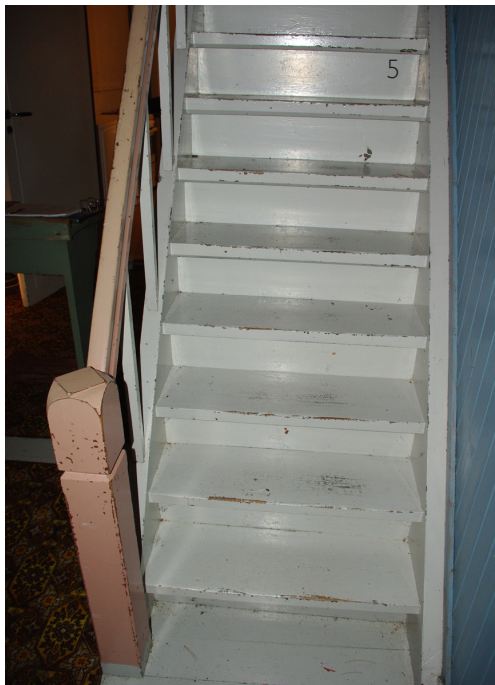
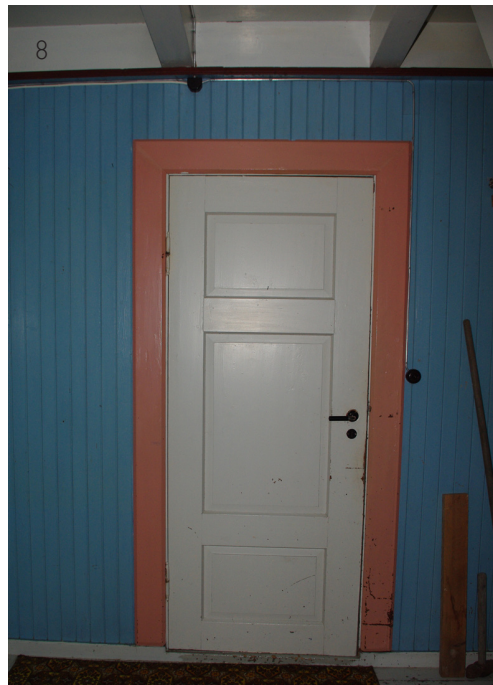
Tilstand	Tilstanden er god, kun et nytt lag maling trengs, da den er ganske slitt på midten.	I god stand, trenger kanskje litt maling.	I god stand. En liten fuktskade under takvindu på loftet har tørket ut og gjort lite skade.	I god stand. Bør sikkert males.	Terskel reparert etter fuktskade. Ellers i ganske god stand; noe fuktskader nederst, samt er værslitt på utsiden. Bør males.	Dørene er i veldig god stand. Kan trenge et strøk maling.	Trappen er i veldig god stand. Litt slitt i ytterkant trinn, men trenger nok kun et strøk maling.
Annet	Ingen tegn til stubbloft, bør kanskje isoleres.	Hva skjer bak platene mot stue?	Himling senket under ombygging i 1933.		Er sannsynligvis fra 1881, før brannen.	Vurdere å fjerne platene?

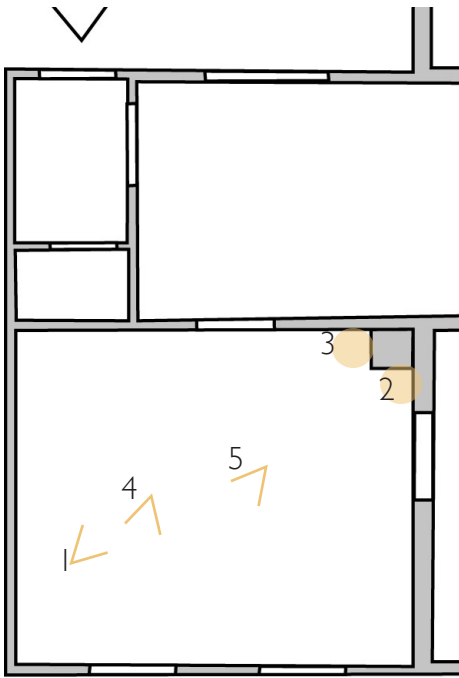
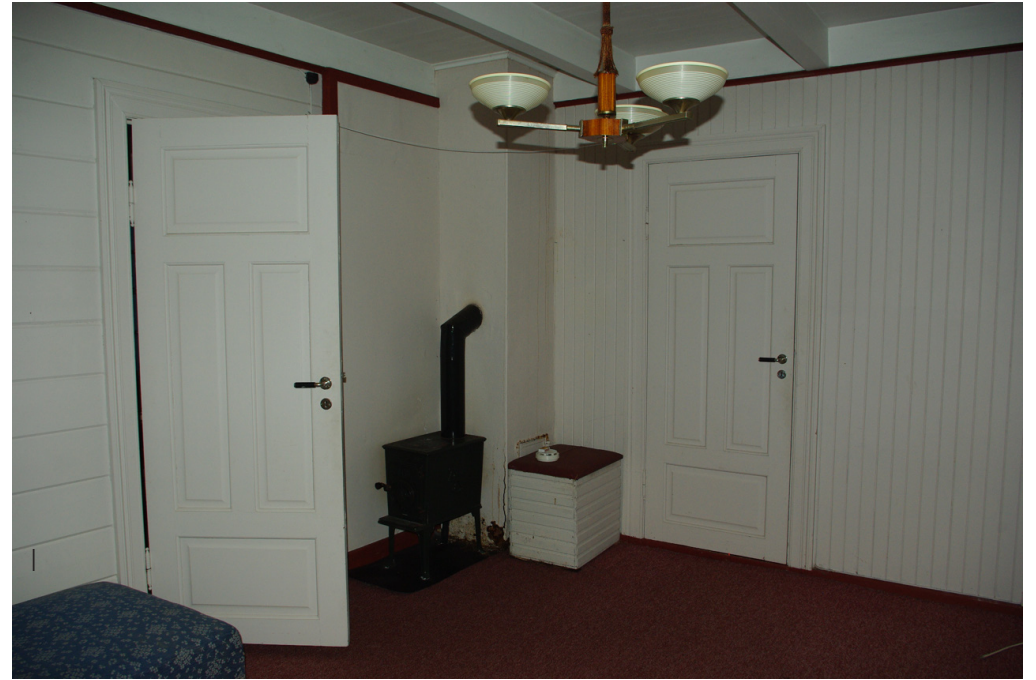
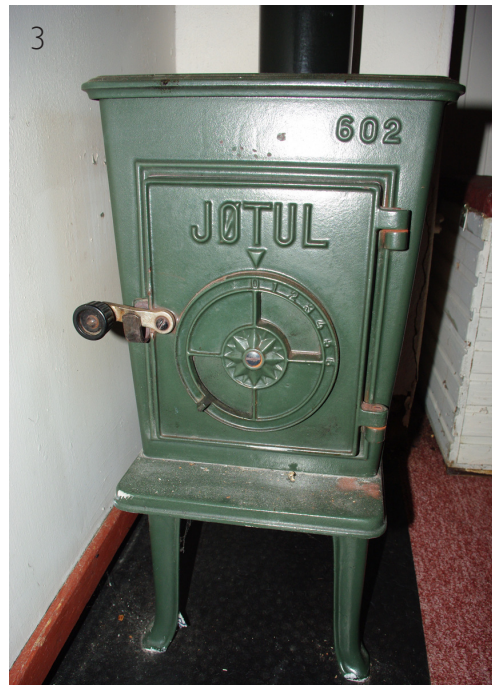
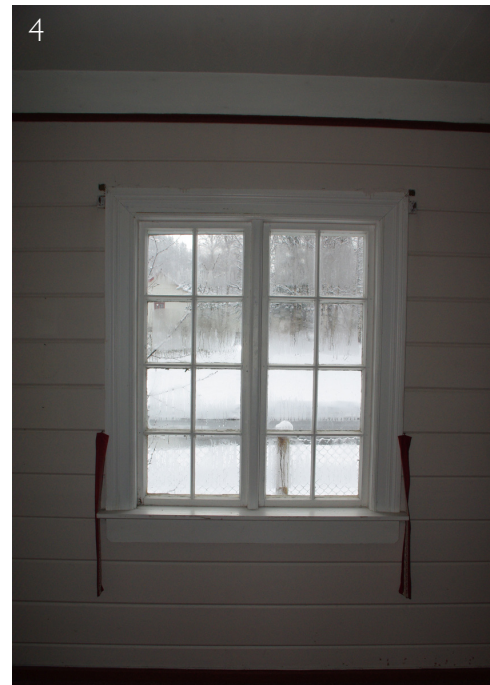
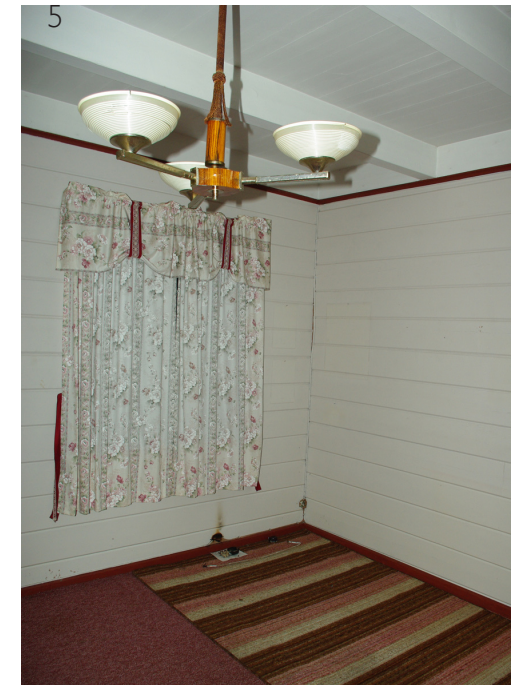
Tilstand	Teppegolvet er slitt og lukter litt merkelig. Fuktskadet ved pipe.	Veggene ser ut til å være i veldig god stand.	Taket ser ut til å være i svært god stand, også rundt pipe.	SV vindu råteskadet i SV karm og ramme. Åpningsfag igjentrytna.	Dørene er i god stand.	Har fuktskader nederst, bør sjekkes nærmere.	Noe rust på ovn, men ellers i god stand. Blikk ser ut til å være i god stand.
Annet	Ingen tilgang under gulv, kan være stubbloft, men usikkert.	En stikkontakt har hatt overledning eller noe, og laget svarte sot/ svimerker nede på den ene veggen.					Bytte blikk med noe som beskytter treverket bedre?

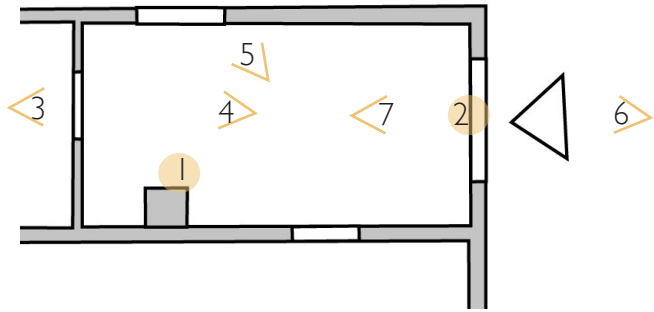
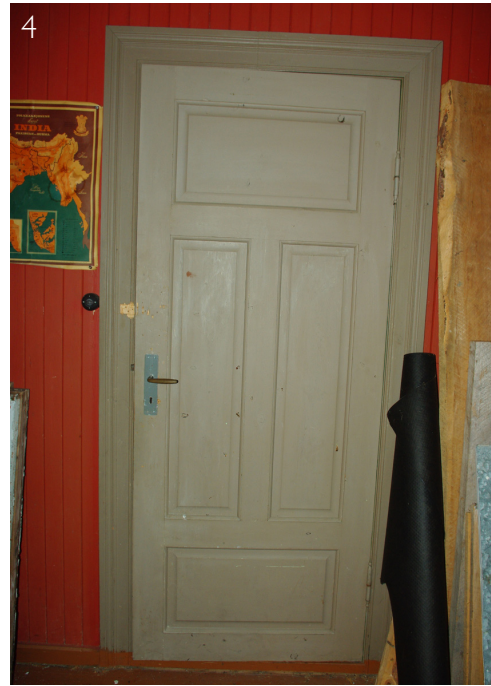
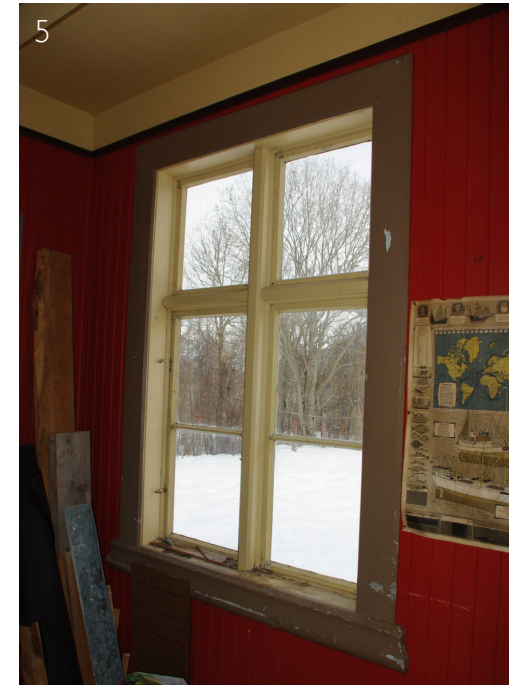
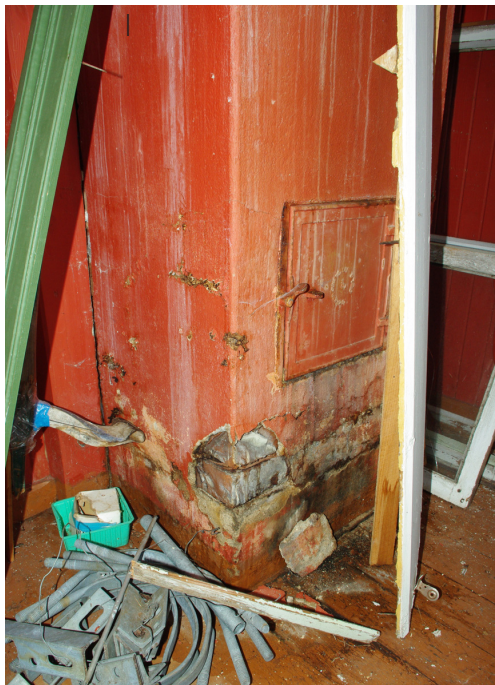
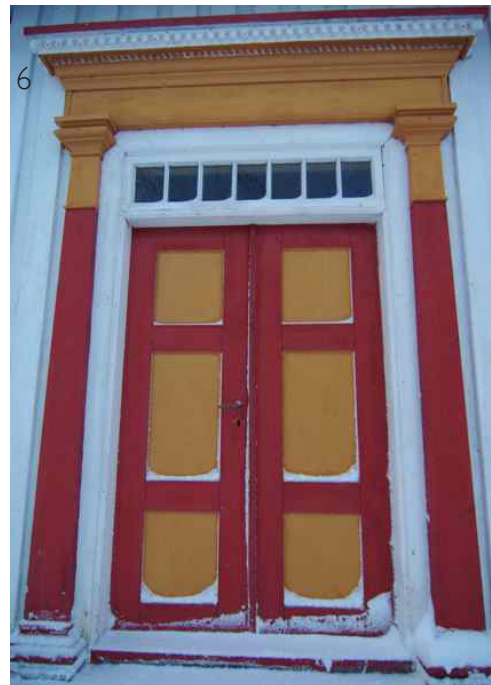
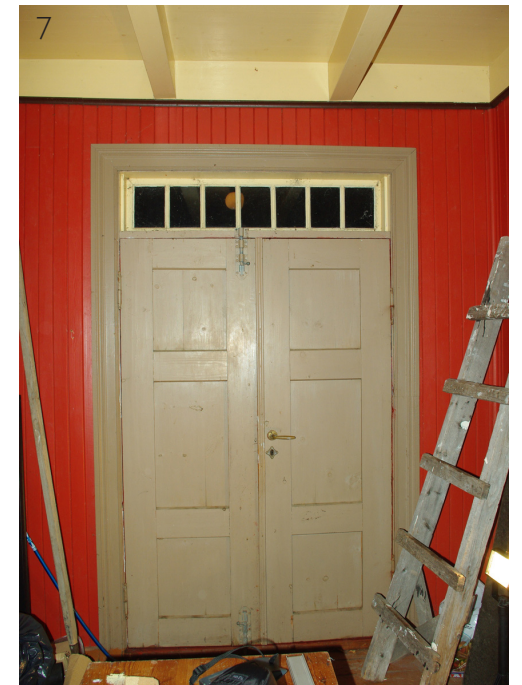
Rom S1a, skolestueinngang

Tilstand	Fuktskade ved ytterdør som må sjekkes nærmere. Også fukt rundt pipe.	Veggene ser ut til å være i god stand. Bør nok isoleres.	Taket ser ut til å være i god stand, også rundt pipe.	Selve vinduet antas i ganske god stand, men karm under åpningsfag er svært fuktskadet.	Dør i god stand, terskel noe fuktskadet? Har koloni med skogsmaur under.	Dørene er i god stand.	Fuktskader nederst, mye rust rundt jernluke. Må sjekkes nærmere.
Annet	Ikke stubbloft under.	Strekfisk mellom dør og pipe, der tømmerveggen har blitt kutta i.		Av den eldste typen vindu i huset, gjenbrukt fra før ombygging.

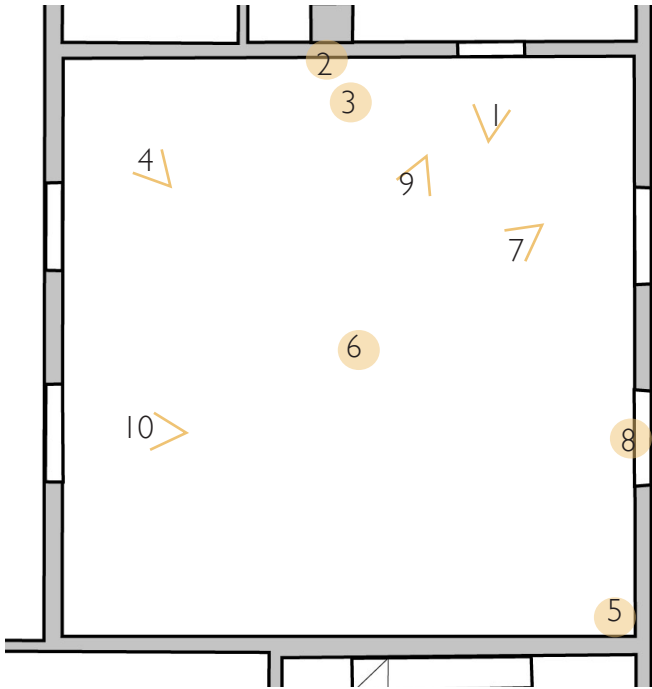
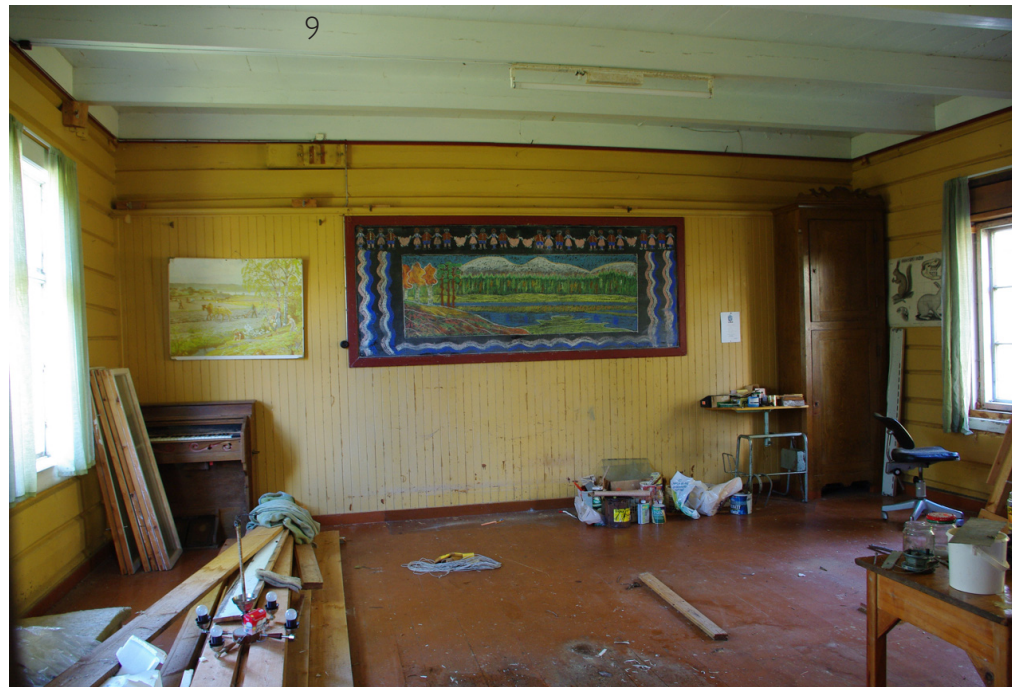
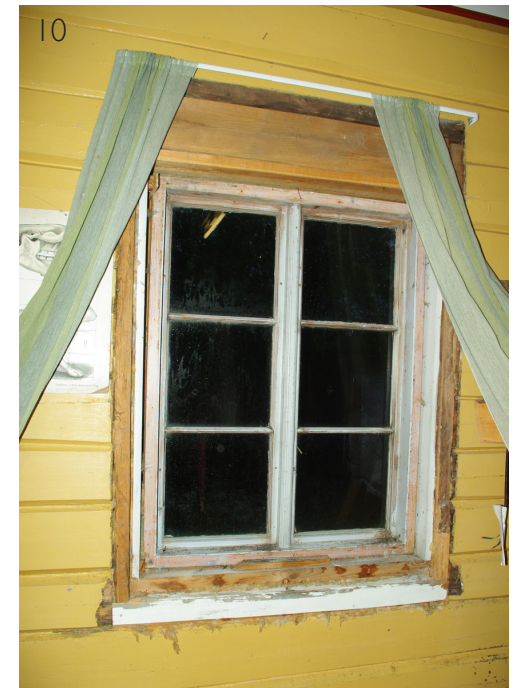
Tilstand	Golvet er muligens ganske dårlig. En lekkasje fra taket har ført til store fuktskader midt på. Må sjekkes under. Er i tillegg et utsagd hull (2110x1050mm) i n. hjørne der gmel fuktskade er prøvd utbedret, men ikke ferdig.	Veggene ser ut til å være i god stand.	I alle fall en av takbjelkene er pill råtten, knivblad på 6cm gikk lett ned. Gulvbord over likeså. Dette pga vannlekkasje fra takvindu.	Tilstand virker ok. Noe trutna treverk, mulig fuktskader i karmen. Må sjekkes.	Varevindu på innsida i god stand, noe slitt og trenger maling. Tror resten av vindu og karmen er i ok stand. Trenger maling.	Døren ser ut til å være i veldig god stand.	Ovn har noe rust, ser litt slitt ut, men trenger sikkert bare en overhaling. Murplate har vært reparert bak ovn, bør sjekkes nærmere.
Annet	Stubbloft(ca 50mm) mellom tversgående rundstokker.	Tavle på sørvestre vegg, 2692x1190mm.	Spor etter ovnsrør som har gått rett opp og gjennom gulvet.	Er ikke "ferdig" med skiftinga, vegg rundt uferdig.	Originale vinduer på originalt sted.	Merke i maling etter annet sett med dørhåndtak og skilt.	Rist/ ventil øverst på murplate.

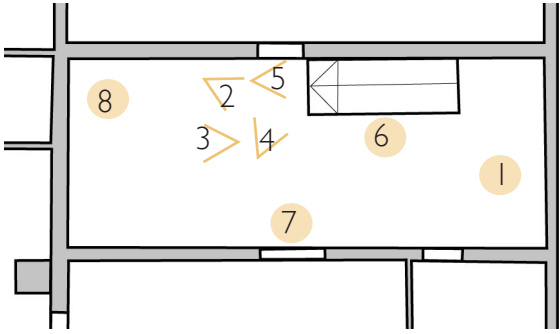
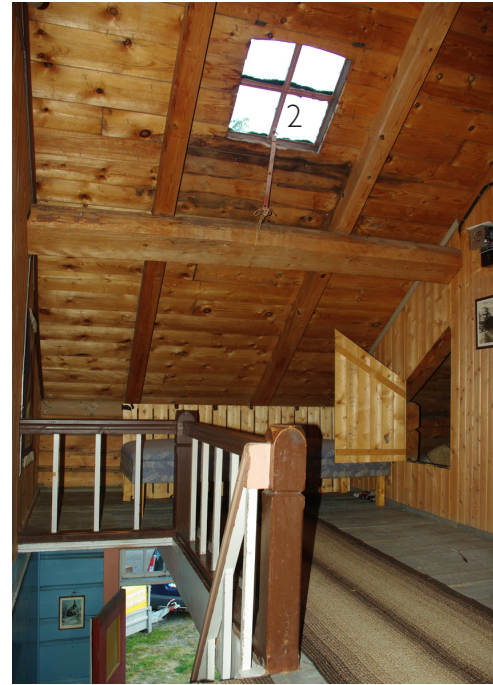
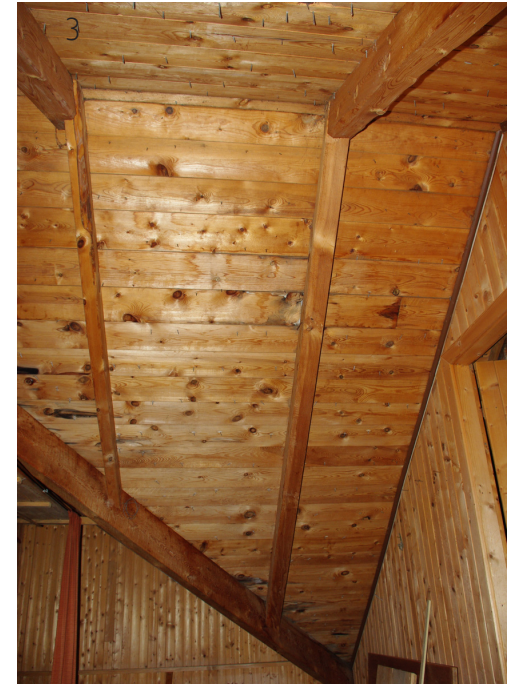
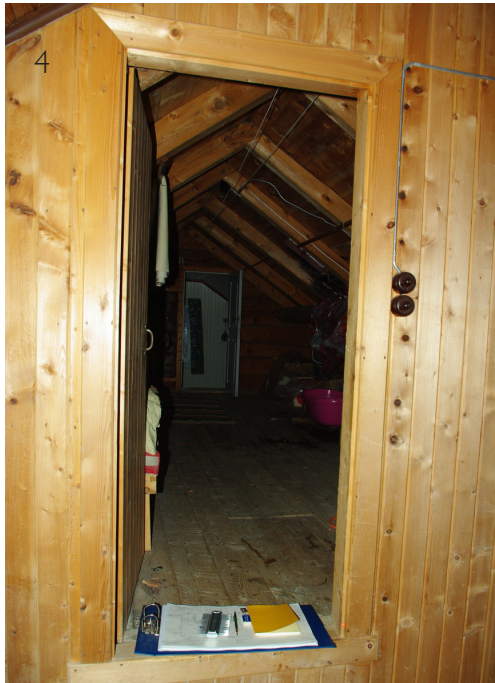
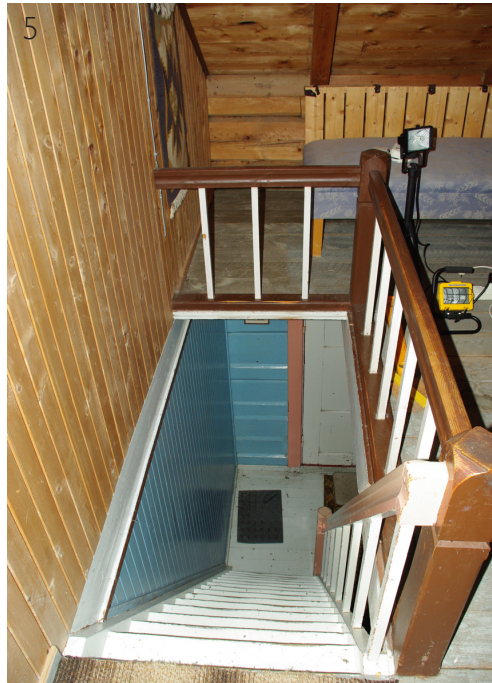
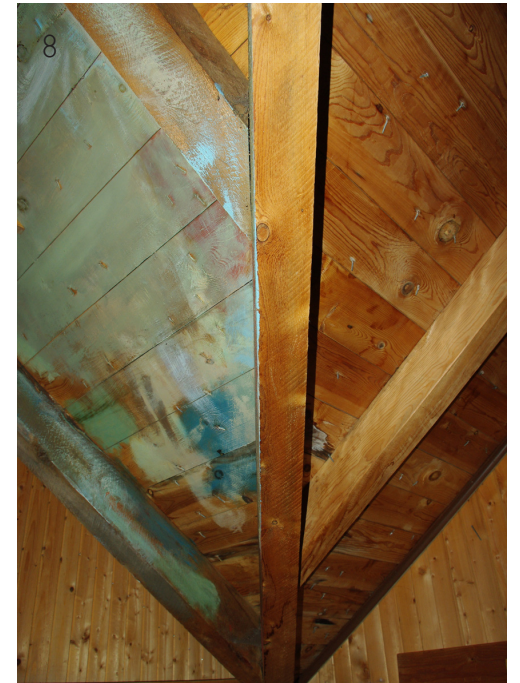
Rom B2a, loftsgang

Tilstand	Stortsett i god stand, men har en liten fuktskade etter lekkasje/ kondensdrypp fra vindu. Må sjekkes nærmere. Trenger et strøk maling.	Veggene ser ut til å være i veldig god stand.	Taket i grei stand, noe fuktskader under takvindu, men tror det er tørka ut. Samme med gammel fuktskade i kilrenne.	Noe rustent i overflate, og drypper litt fra en rute når det regner/smelter snø. Mulig bare kitt som skal til, ellers tett.	Døren er i god stand.	Begge de små dørene er i god stand. Kan kanskje trenge litt kraftigere hengsler inn mot skoleloft.	Trappen er i veldig god stand. Litt slitt i ytterkant trinn, men trenger nok kun et strøk maling.

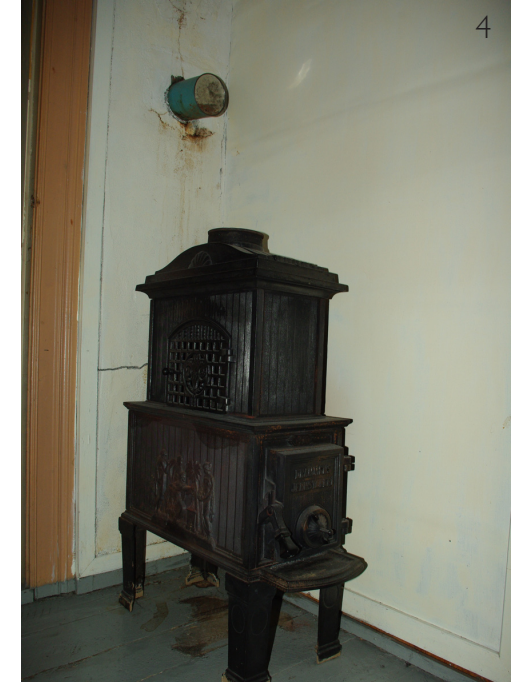
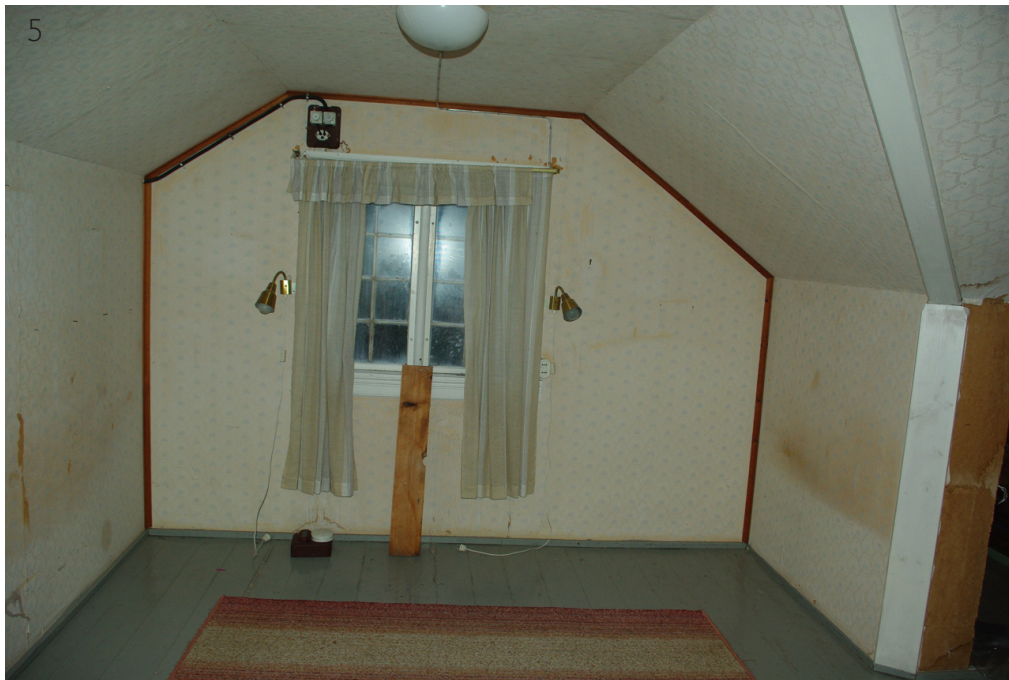
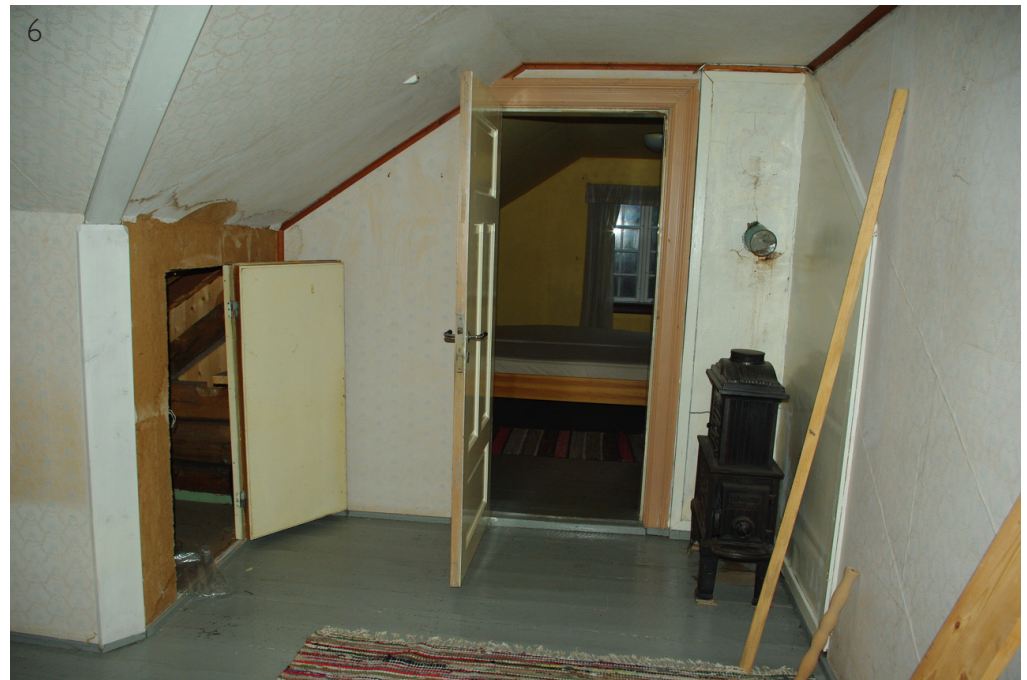
Rom B2c, soverom 1, mot sørvest

Tilstand	I god stand, men litt slitt på midten. Bør males om igjen.	Tapeten er slitt og skitten, falmet og misfarget. Fuktskadet ved kilsperre og pipe.	Tapeten er slitt og skitten, falmet og misfarget. Fuktskadet ved kilsperre.	Vindu i grei stand. Mulig fuktskade nederst. Karm i vedig dårlig stand; pill råtten.	Begge dørene er i god stand.	Mur noe misfarget av rust, samt har sprekker etter tidligere utgang for ovnsrør; og nederst der tømmeret har seget sammen. Blikk misfarget bak ovn.	Mangler ovnsrør og er litt rusten, men ser ut til å lett kunne bli fin.
Annet	Ved dør til loftsgang (B2a) endring i gulv, på ca 350x500mm, mye smalere bord. Spor etter gammel pipe?

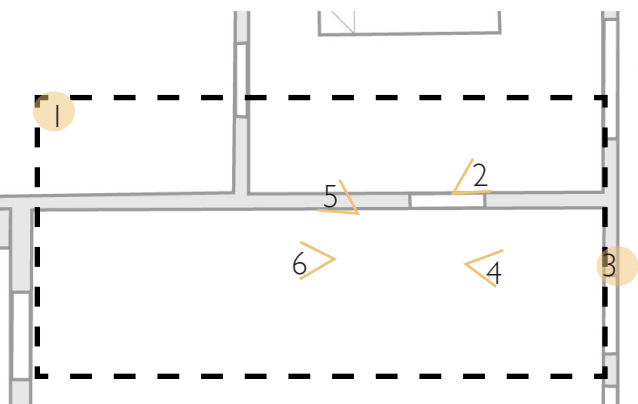
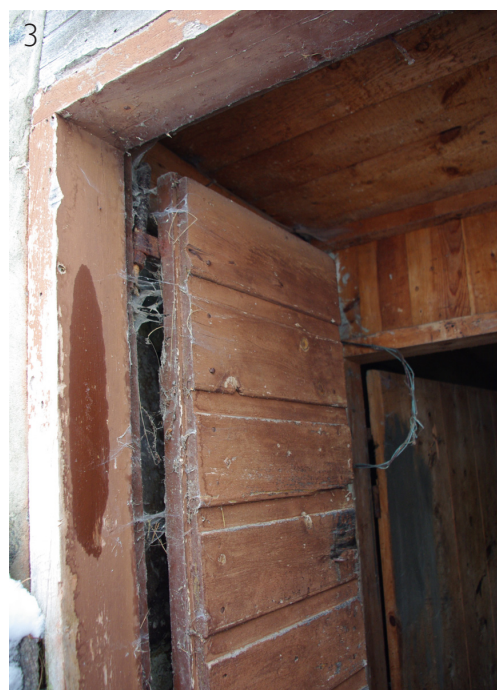
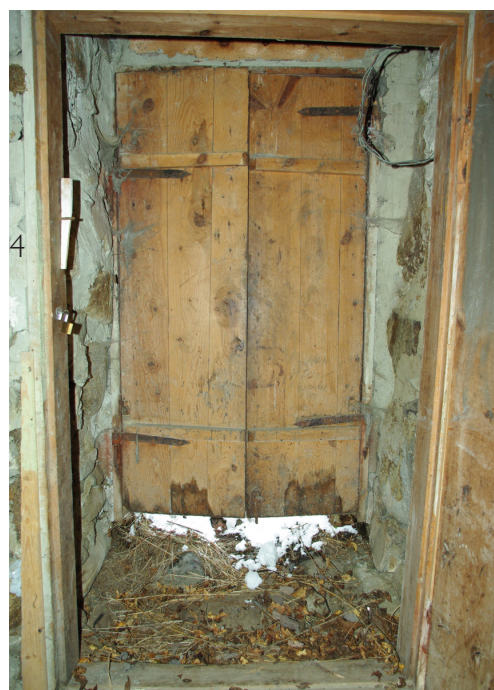
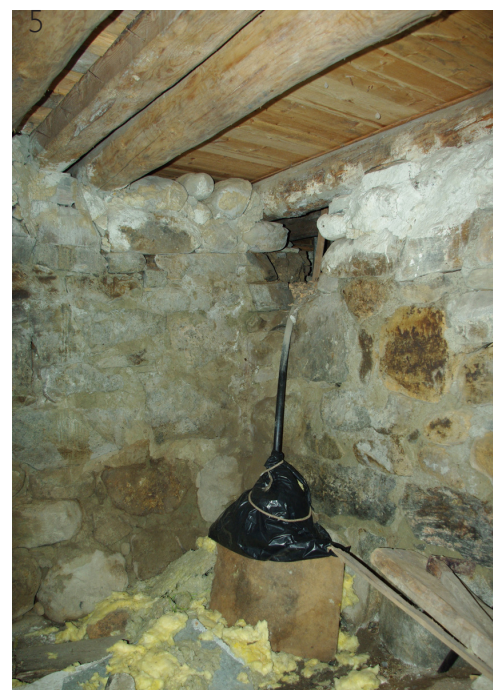
Tilstand	I god stand. Noe skrammel og steiner og rask.	I god stand, stabil. Kan kanskje kalkes om.	Taket ser ut til å være i god stand.	Ytterste dør er noe fuktskadet nederst, men ellers ser de ut til å være i ganske god stand.
Annet	Der vannrør går over gulvet er det lasset på med isolasjon.	Hull i nordre hjørne, for tilgang inn i krypkjeller under skolestue til vannrør.	Hyller hengt fra stokker i tak, for å hindre skadedyr i mat.

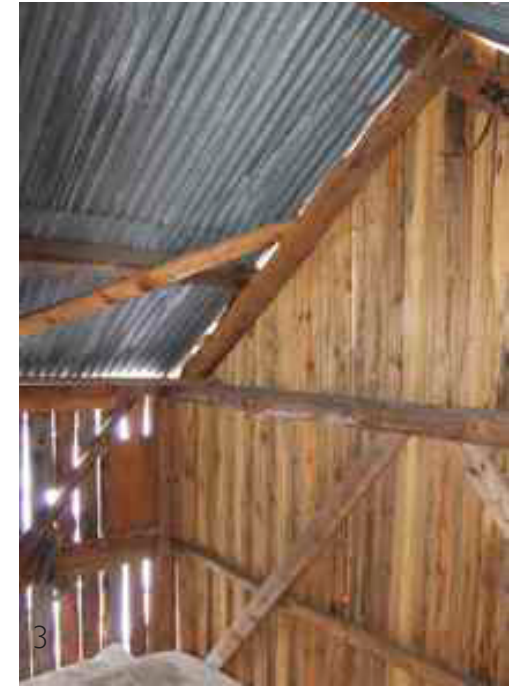
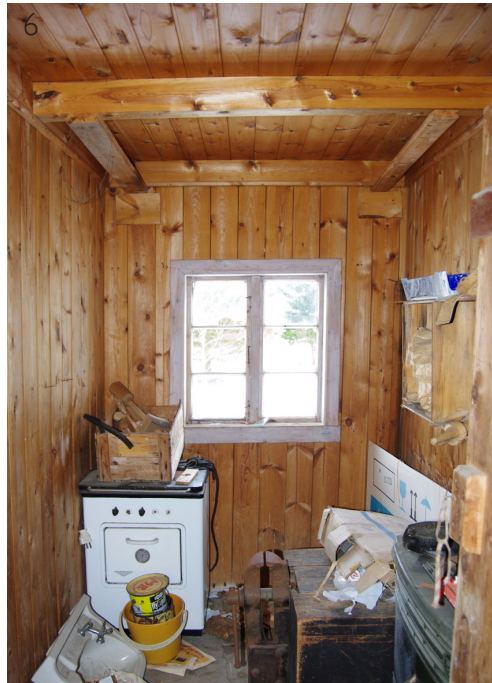
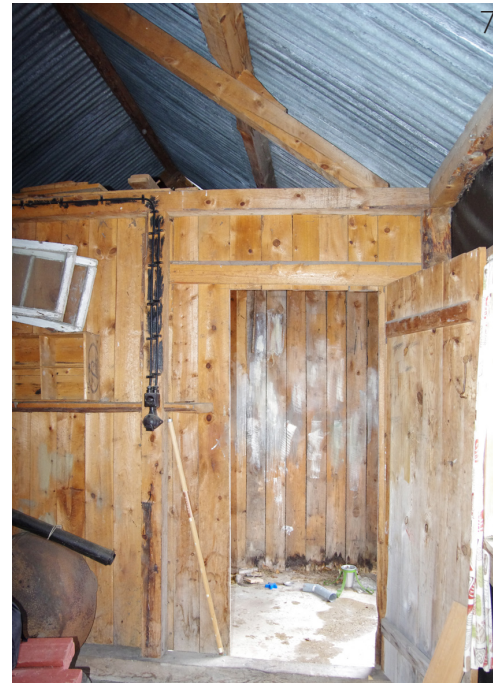
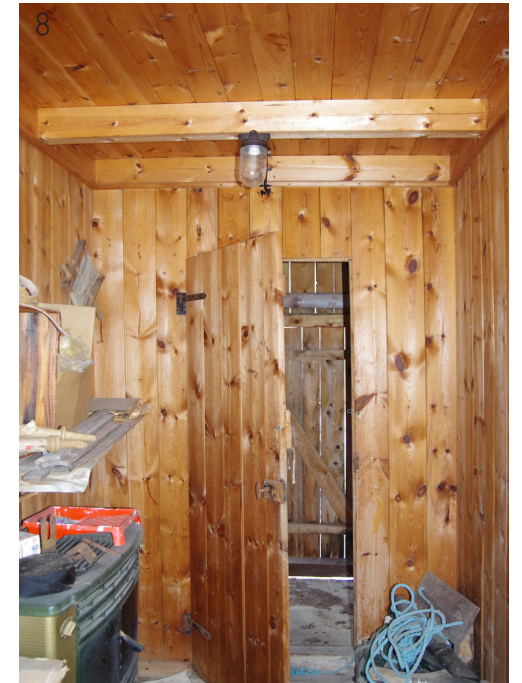
Tilstand	Betong noe oppsprukket mot sør. Setning?		Utvendig lett rustent blikk. Vindskier og mønebord er værslitt.	2+3 knuste ruter i vinduer mot SØ. En del råte i bunnramme og bunnkarm i bryggerhus, mot skoleplass.	Den ene fløyen av garasjeport mangler nederste spikerslag, og midtre bord er falt av. Fuktskadet.	Dørene er i grei stand.	Mangler hatt, så kommer vann ned og ut av luke.
