DOKUMENTASJON OG TILSTANDSRAPPORT

Transformasjon og vern av industribygninger

Masteroppgave i Arkitektur
Kirsten H. Fosstveit og Marianne Ø. Aasebø
NTNU fakultetet for arkitektur og billedkunst

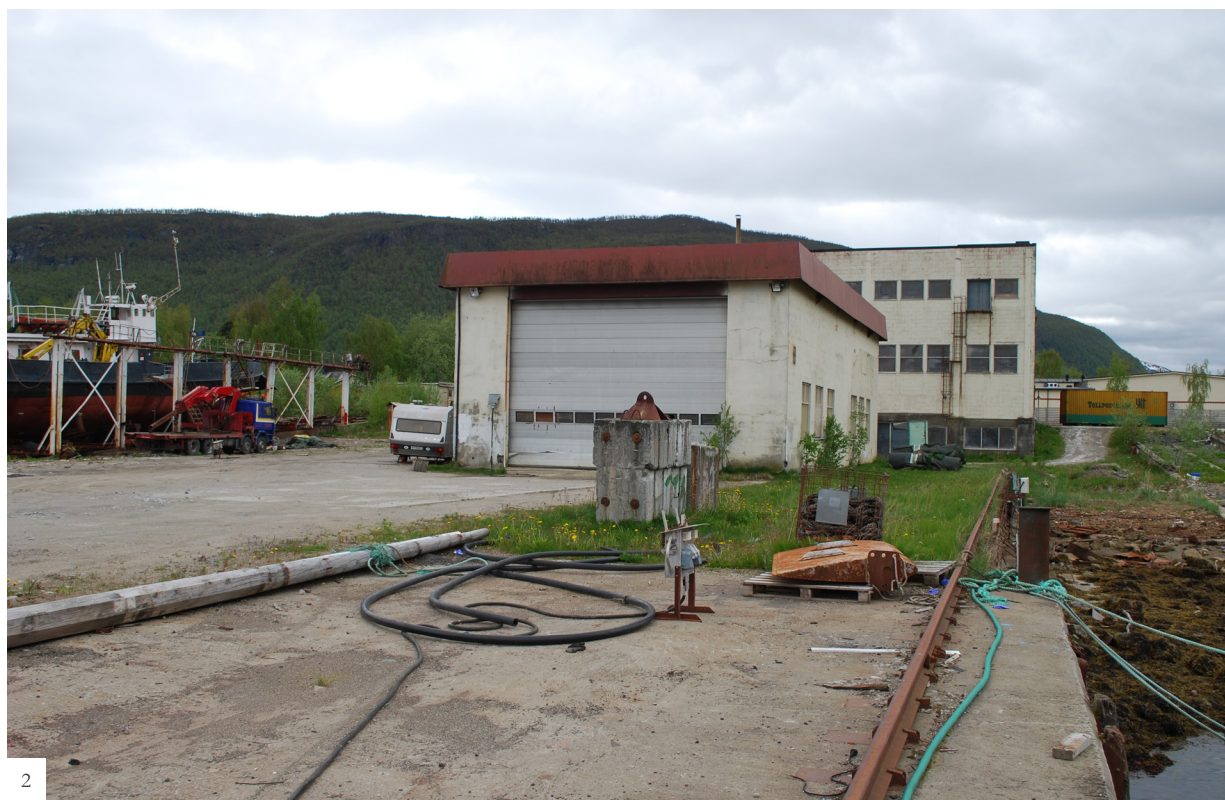
1

1) Under kaien. 2) Mot sør: Slipp med båt til venstre i bildet. Kranspor tydelige fremst i bildet. Gresset tar mer og mer overhånd. 3) Beddingen mellom Liengnaustet og Nerverkstedet. Mange i Rongnan ønsker en opprydning i fjæra. 4) Bedding, betong med råttent tømmer. 5) Bedding med Drageverftet til venstre og Liengnaustet til høyre, sett mot sør. 6) Detalj fra kaikant. Rust.

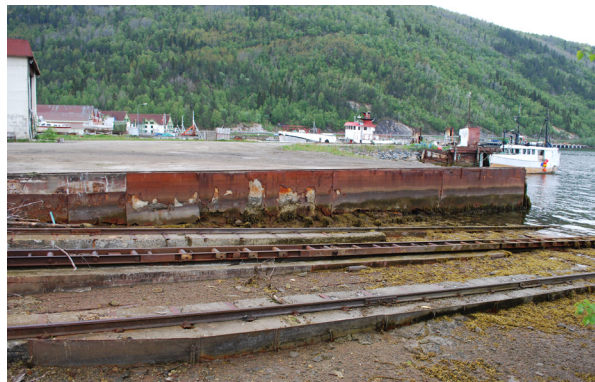
Slipp

Dette er den gjenværende slippet på Drageslipen. I dag er den i bruk til restaurering av skip, men det er snakk om å fjerne den.

Slippet består av betongspor med skinner. Kantene er støpt betong med rustne og delvis forvitrede stålplater. Vognen oppå er konstruert av H-bjelker og søyler, med trapper og stillas.

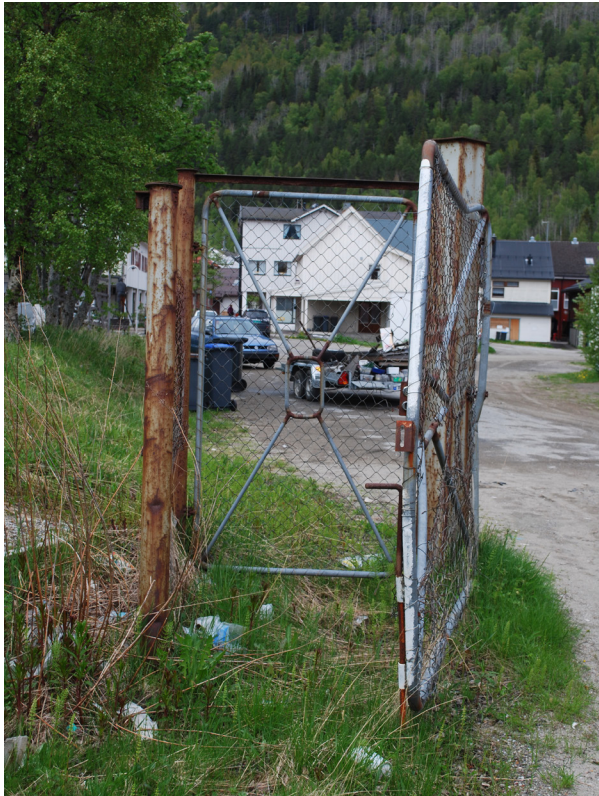
Port

Fotgjengerporten på siden av dobbelporten for bilene.
Rusten.

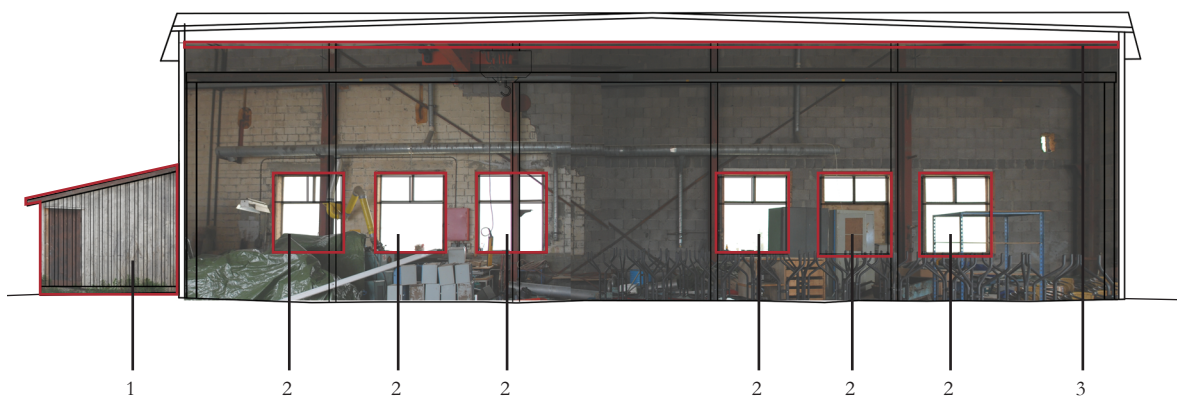
1 Tilbygg i tre. Ukjent funksjon. Malingslitt, men ellers i ok stand.

Vinduer mangler enkelte steder pleksiglass. Vannbrett og treverk er delvis skadet og/eller malingslitt. Vinduer med karm og ramme skiftes ut, eller repareres.

Himlingsplater og lydabsorbenter er skadet av fukt. Skiftes ut.

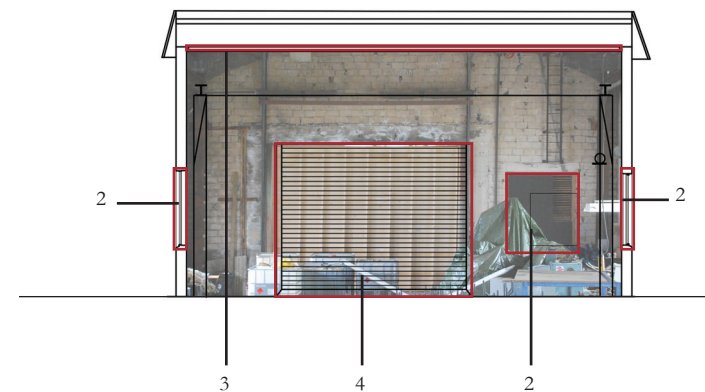
2 Vinduer mangler enkelte steder pleksiglass. Vannbrett og treverk er delvis skadet og/eller malingslitt. Vinduer med karm og ramme skiftes ut, eller repareres.

3 Himlingsplater og lydabsorbenter er skadet av fukt. Skiftes ut.

Portåpning med trekonstruksjon og liggende trekledning. Treverk er i bra stand. Fungerer som vegg, og ikke som port. Fjernes og erstattes med port.

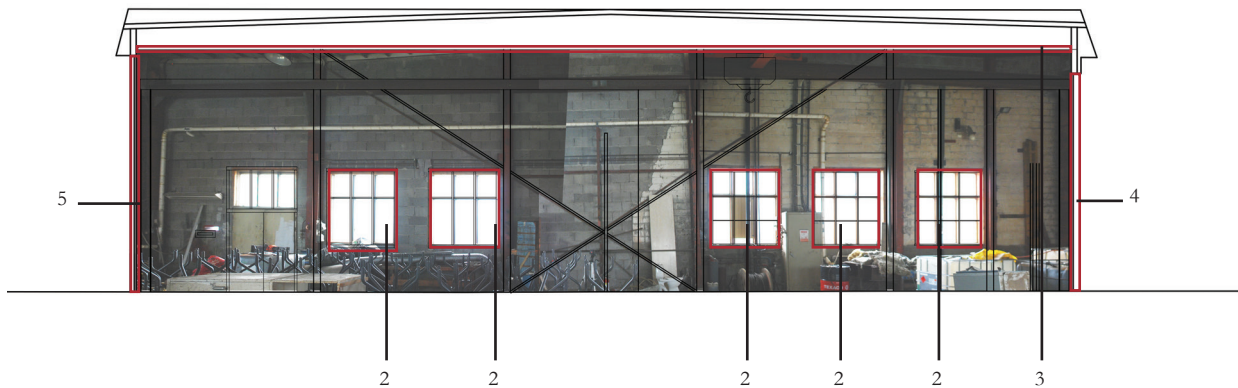
2 Vinduer mangler enkelte steder pleksiglass. Vannbrett og treverk er delvis skadet og/eller malingslitt. Vinduer med karm og ramme skiftes ut, eller repareres.

3 Himlingsplater og lydabsorbenter er skadet av fukt. Skiftes ut.

5 Leddet rulleport. Ikke mulig å åpne, og porten er deformert enkelte steder. Skiftes ut med ny port.

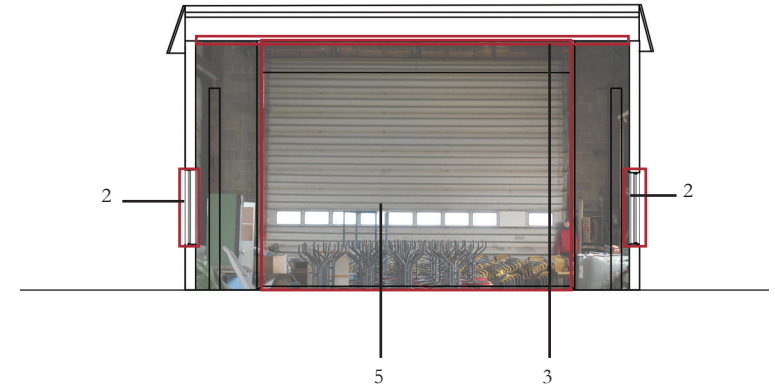
2 Vinduer mangler enkelte steder pleksiglass. Vannbrett og treverk er delvis skadet og/eller malingslitt. Vinduer med karm og ramme skiftes ut, eller repareres.

3 Himlingsplater og lydabsorbenter er skadet av fukt. Skiftes ut.

5 Leddet rulleport. Ikke mulig å åpne, og porten er deformert enkelte steder. Skiftes ut med ny port.

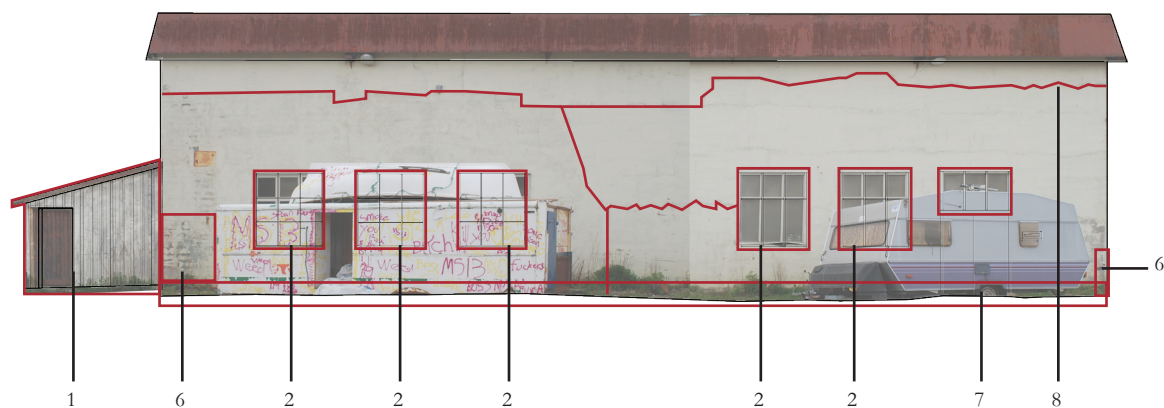
1 Tilbygg i tre. Ukjent funksjon. Malingsslott, men ellers i ok stand.

2 Vinduer mangler enkelte steder glass. Vannbrett og treverk er delvis skadet og/eller malingsslott. Vinduer med karm og ramme skiftes ut, eller repareres.

7 Markfukt har resultert i flass i maling og puss. Vegetasjon fjernes, og det legges grunnmursmatte. Fasade pusses ned. Ny puss og maling.

8 Krakelering i murpuss. Ny puss legges, og males etterpå.

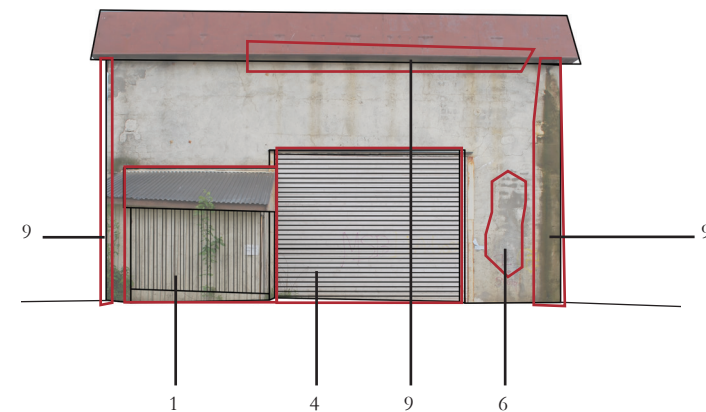
1 Tilbygg i tre. Ukjent funksjon. Malingsslott, men ellers i ok stand.

4 Portåpning med trekonstruksjon og liggende trekledning. Treverk er i bra stand. Fungerer som vegg, og ikke som port. Fjernes og erstattes med port.

9 Sopp og grønske ved lekkasjepunkt i tak. Fasaden renses, og får så ny puss og maling.

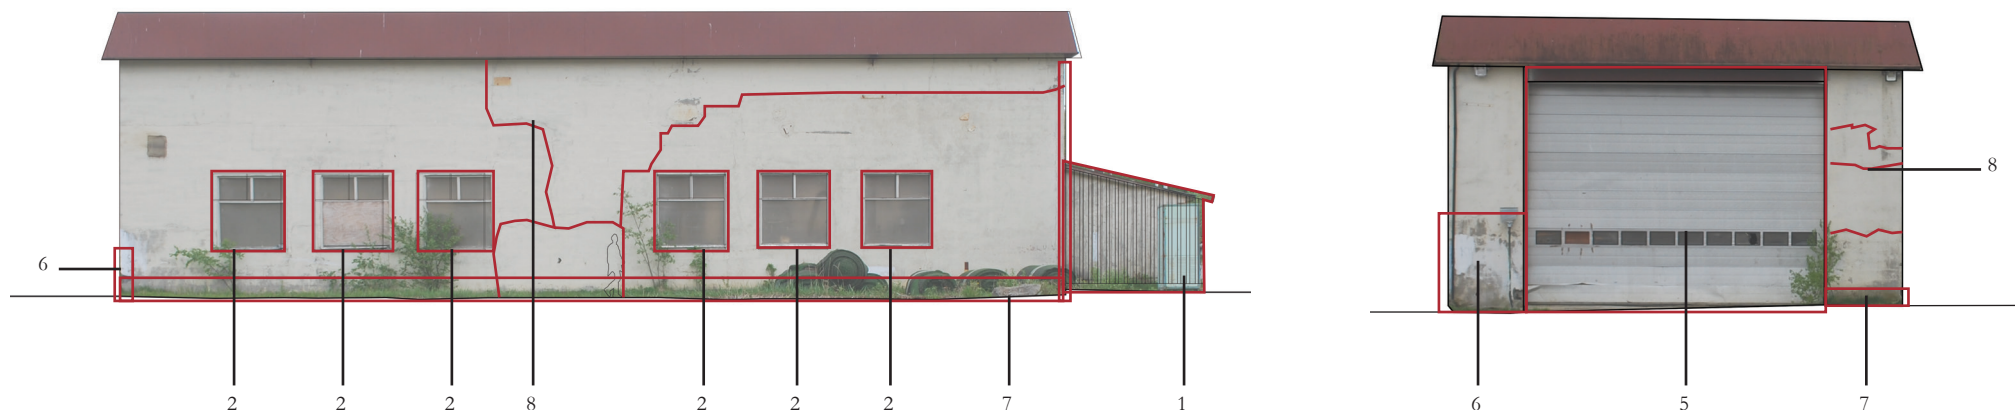
1 Tilbygg i tre. Ukjent funksjon. Malingsslitt, men ellers i ok stand.

Vinduer mangler enkelte steder glass. Vannbrett og treverk er

2 delvis skadet og/eller malingsslitt. Vinduer med karm og ramme skiftes ut, eller repareres.

6 Markfukt har resultert i flass i maling og puss. Vegetasjon fjernes, og det legges grunnmursmatte. Fasade pusses ned. Ny puss og maling.

8 Sopp og grønske ved lekkasjepunkt i tak. Fasaden renses, og får så ny puss og maling.

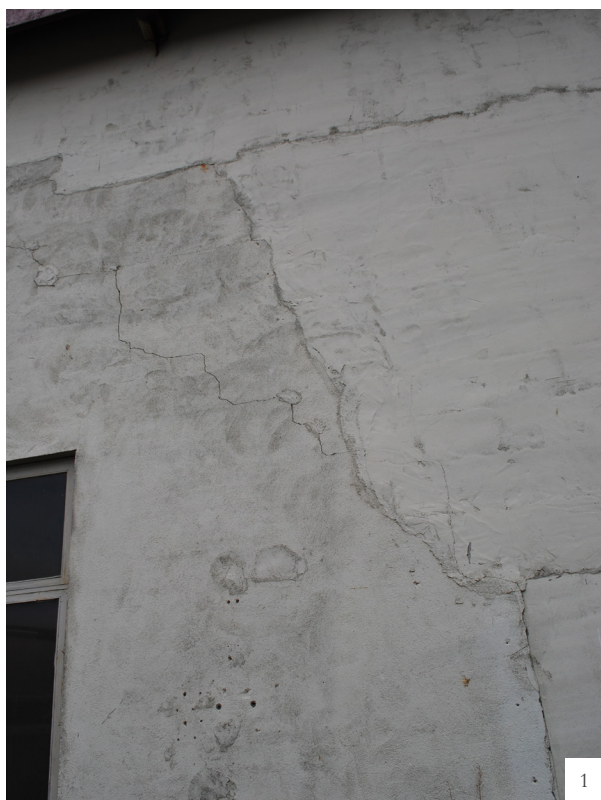
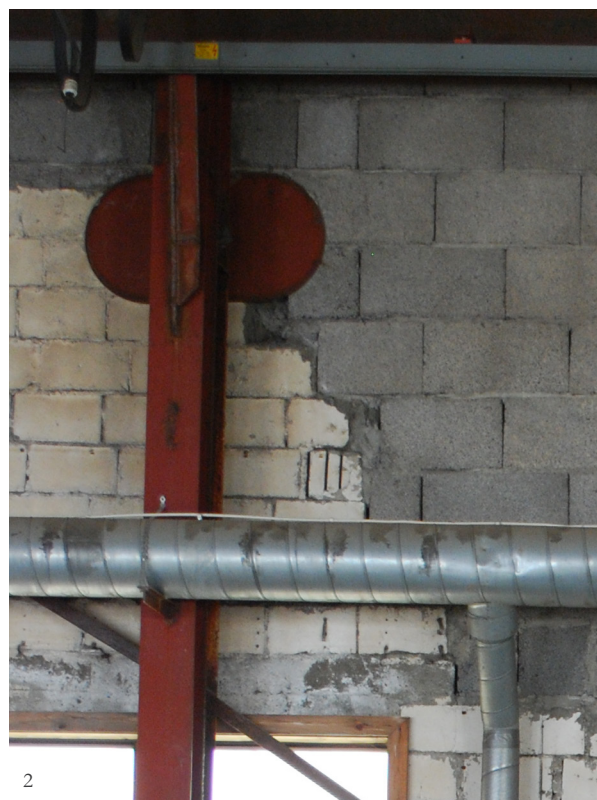
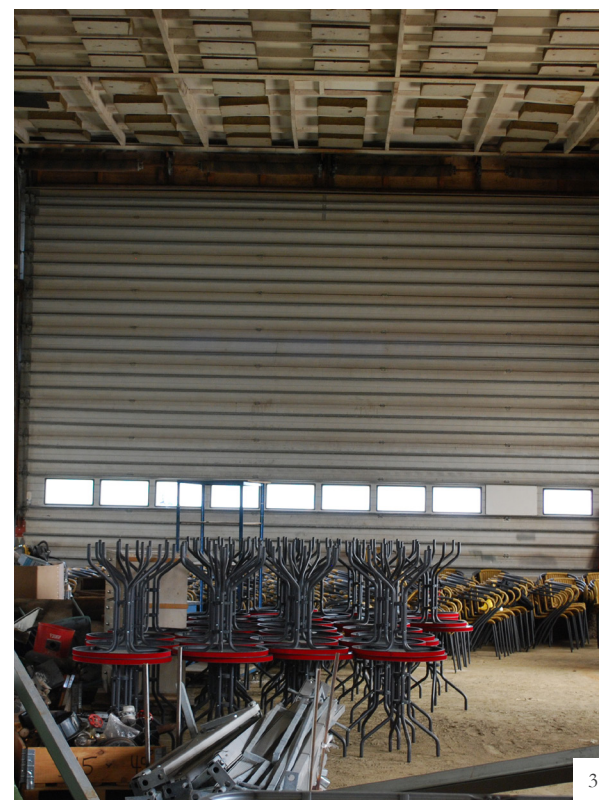
1) Eksteriør: Sprekkdannelse i puss/mur, vestfasade. 2) Interiør: Tydlig skille mellom hvitmalt betongstein og umalt lecastein. Vi antar at betongsteinen er fra 1958 og lecasteinen fra gjenoppbyggingen i 1982. 3) Port i nord fungerer ikke. Himlingen har fuktskader.

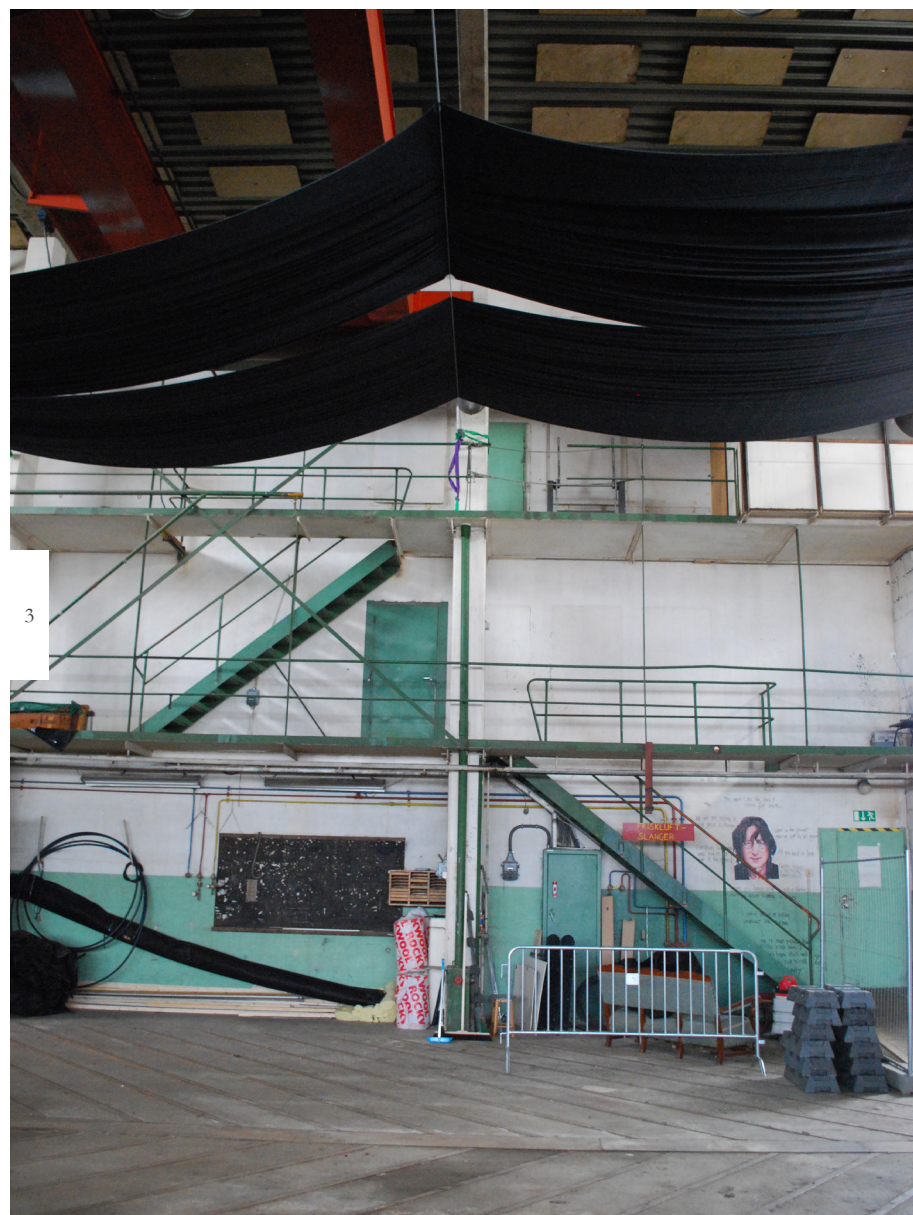
3

1) Inngangsparti. Sekskantet vindu over inngangsdør. Nytt tilbygg, forbindelse mellom backstage og scene. 2) Tredje etasje i administrasjonsbygget, rom delvis oppusset. 3) Ledere i verkstedhallen, mot administrasjonsbygget.

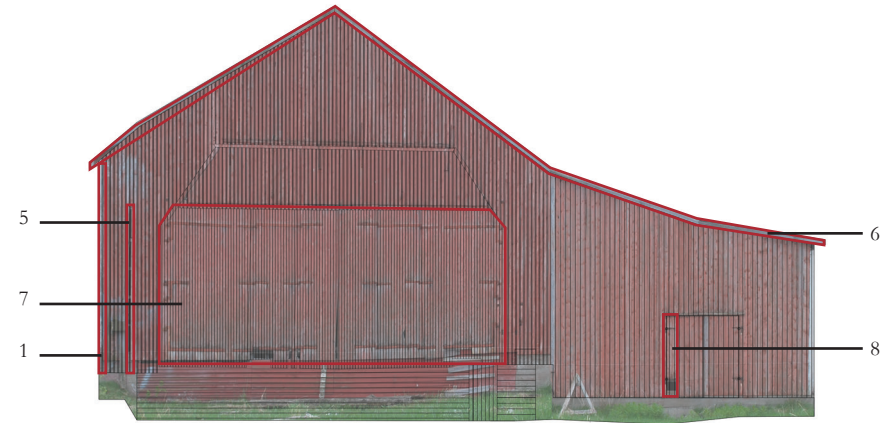
- 2 Råtten og skada kledning ned mot terreng og mur. Skiftes ut og males.
- 5 Enkelte kledningsbord mangler helt eller delvis. Disse skiftes ut med tilsvarende bord, og males.

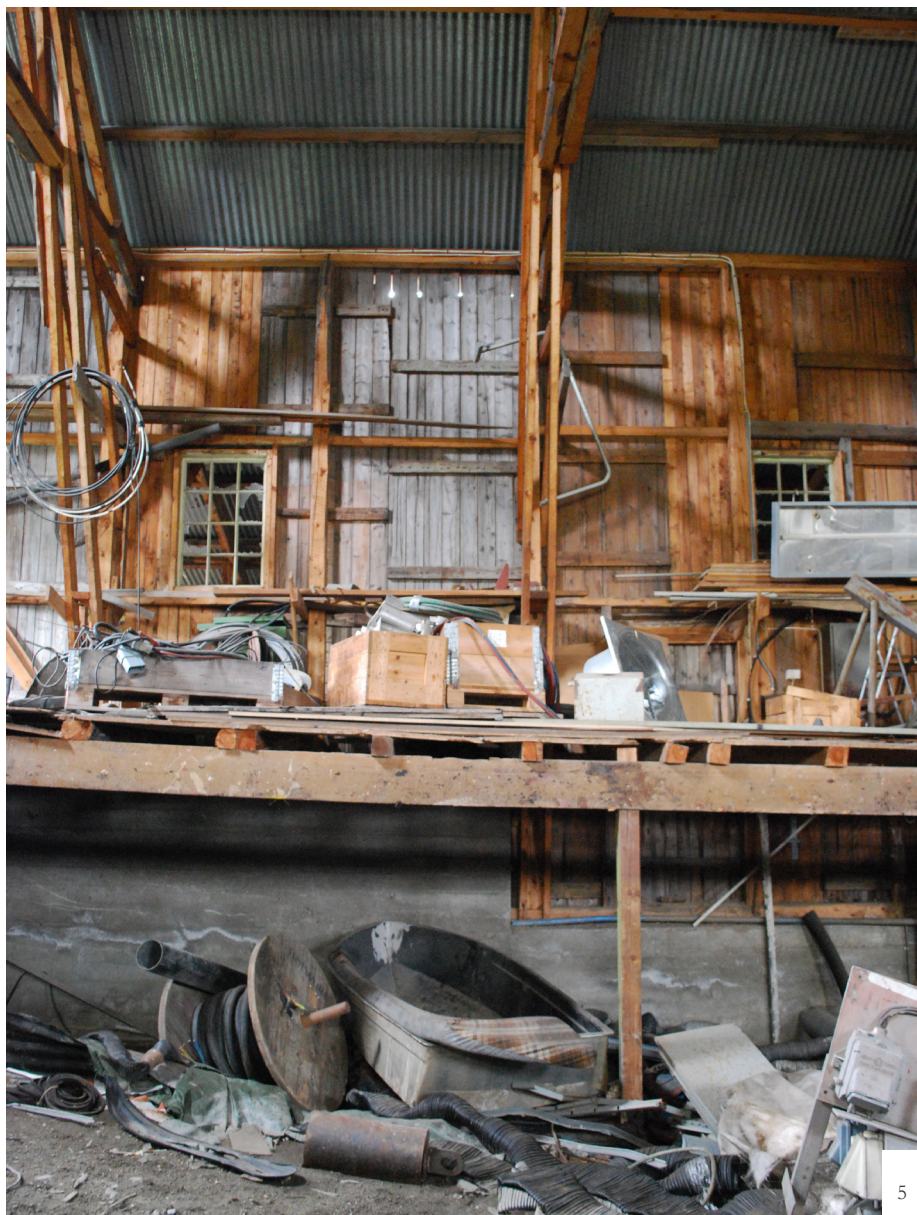
5

5) Hemslen sperrer dører mellom materiallager og hovedrom, samt dører i nordfasaden. I dårlig stand. 6) Inne i materiallageret. Tidligere yttervegg med forseggjorte dører.
