DRISTIGE DETALJER

Studie av designforårsakede byggskader i innovativ
modernistisk arkitektur

Avhandling for graden philosophiae doctor

Trondheim, november 2012

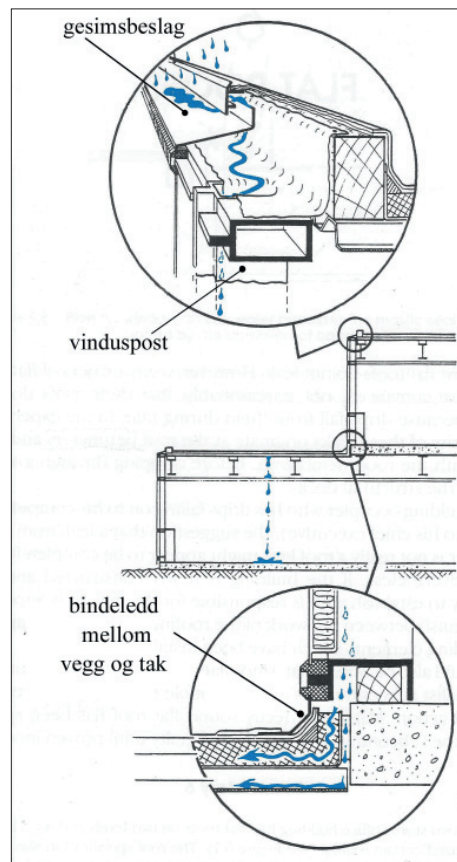
Fig. 6.13. viser fuktproblemer i et av de byggene Endean (1995) har analysert. Bygget er i to etasjer og har flatt tak. Illustrasjonen viser hvordan lekkasjen, som stammer fra et utett gesimsbeslag i andre etasje, medfører lekkasje i første etasje. Denne lekkasjen oppstår i forbindelse med slagregn og ble først oppdaget i utførelsesfasen. Entreprenøren ville utbedre skaden før han overleverte bygget og rev opp takteking og isolasjon i taket over første etasje uten resultat. Det var først etter at en spesialist ble rådspurt at lekkasjen i gesimsbeslaget i andre etasje ble oppdaget og utbedret.

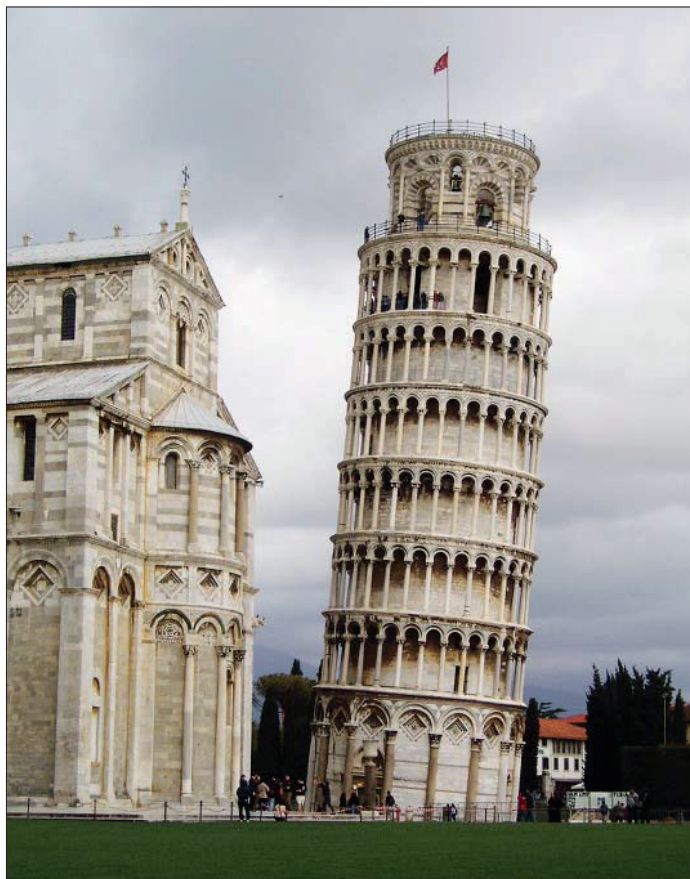
tårnet.⁶⁵ Det ser ut til å ha lyktes, i følge de siste uttalelsene.⁶⁶ Tårnet står fortsatt som et av Italias viktigste landmerker og en turistattraksjon.

Fig. 6.19.
Det skjeve tårnet i Pisa.
Foto: Tore Haugen (2004) - Privat fotoarkiv.

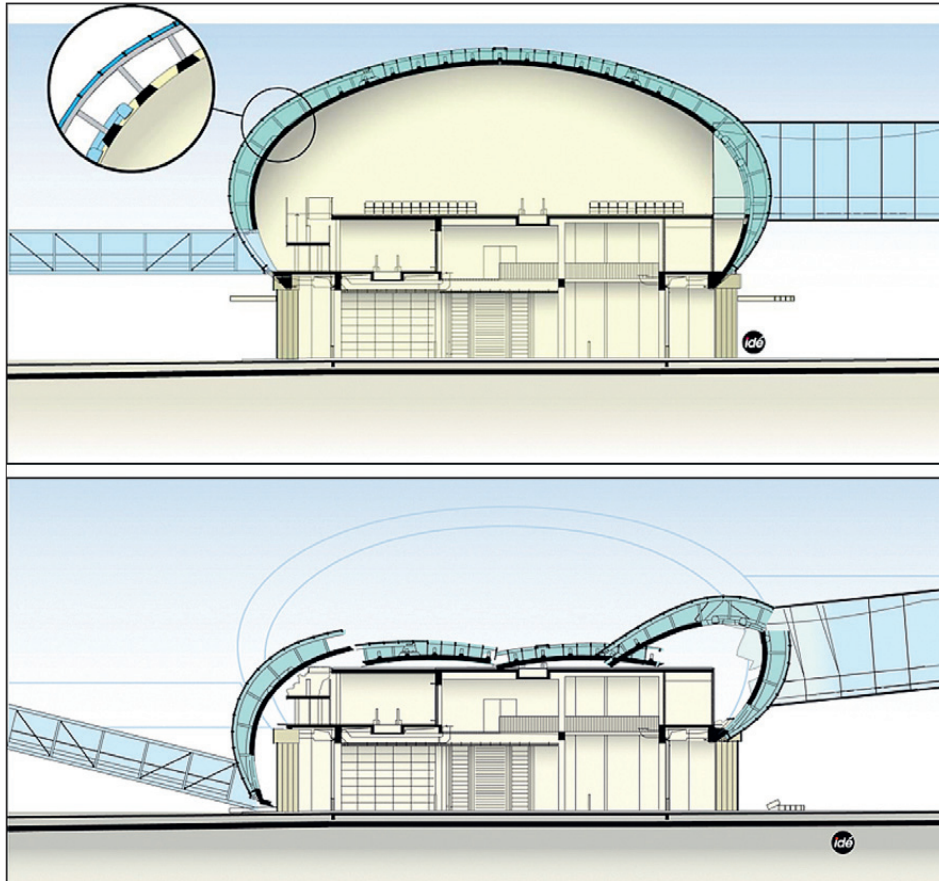
Fig. 6.25.
Snitt og detaljer av konstruksjonen og hvordan bygget raste sammen.
 Kilde: Torres (2004), side 11.

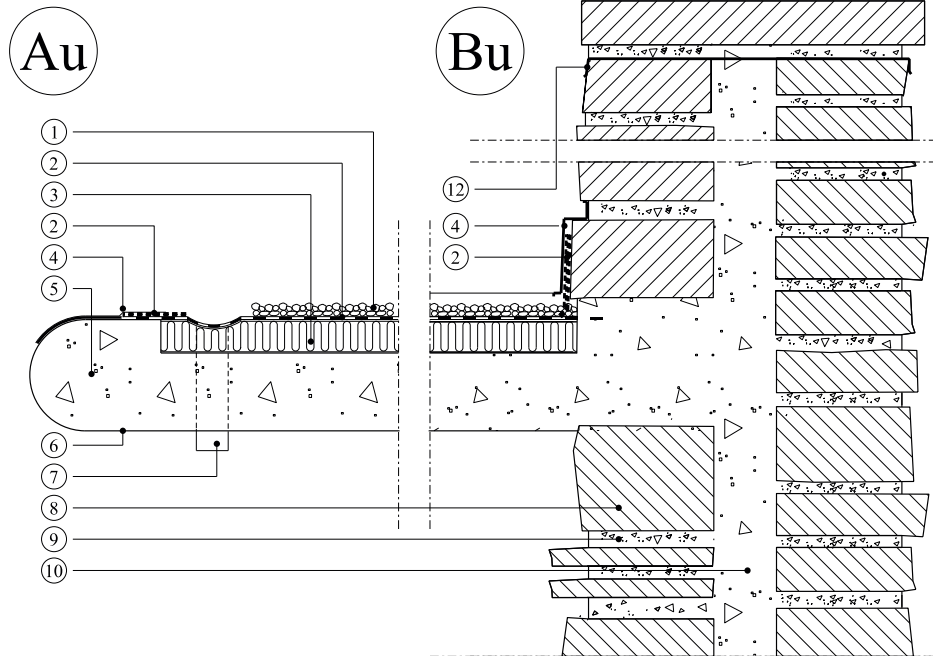
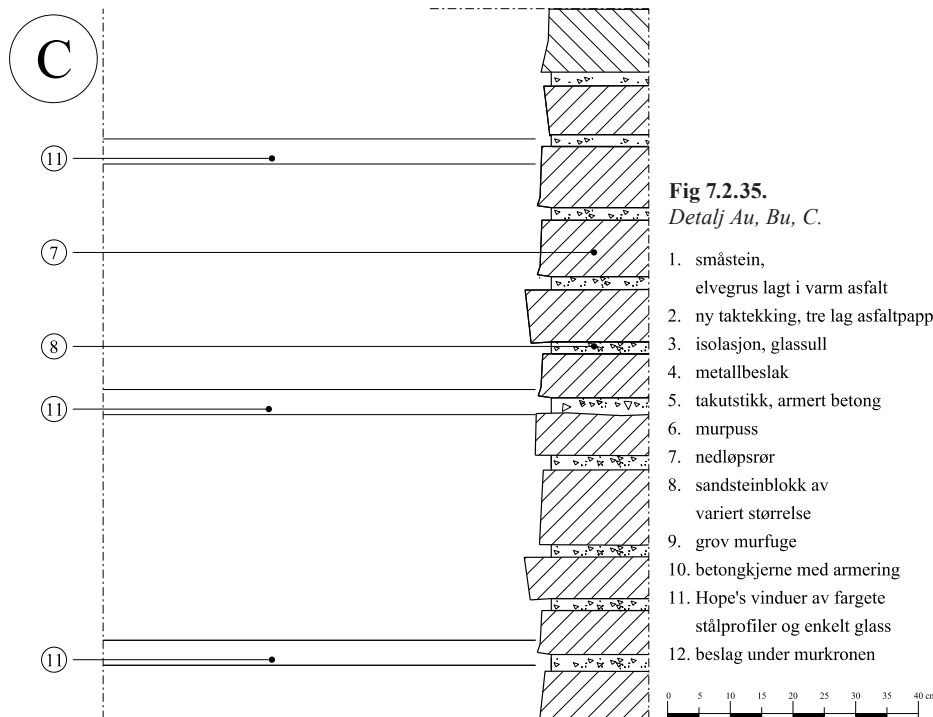
Detalj Au og Bu (fig 7.2.35) viser utbedringer av flate tak og takutstikk. Utbedringene ble meget krevende, ikke minst på grunn av kravet om å beholde opprinnelig utseende/estetikk, samtidig som utførelsen skulle være fuktsikker. Den nye taktekingen ble bygget opp av tre lag asfaltpapp, festet sammen med flytende asfalt. Oppå kommer en overflate av lys fingrus av samme type som i originalutførelsen som er limt til underlaget. Glassull er blitt lagt under fuktmembranen der det har vært mulig, for å øke varmeisolasjonen i bygget.⁶⁶ En viktig, men nødvendig endring, var å legge fuktbeskyttende beslag i overganger mellom tak og vegger, merket med punkt nr. 4 på fig 7.2.35.

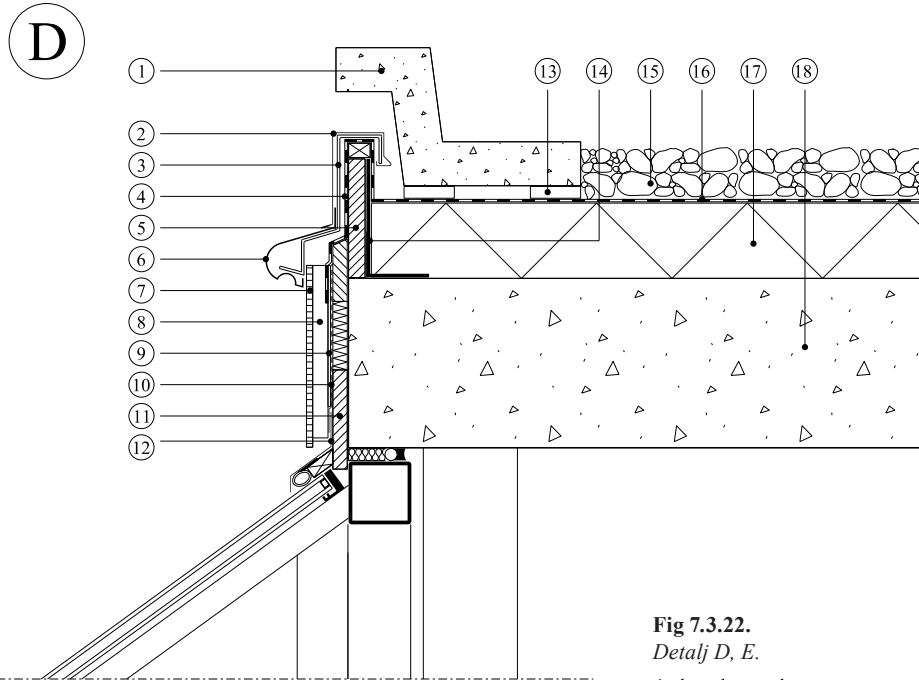
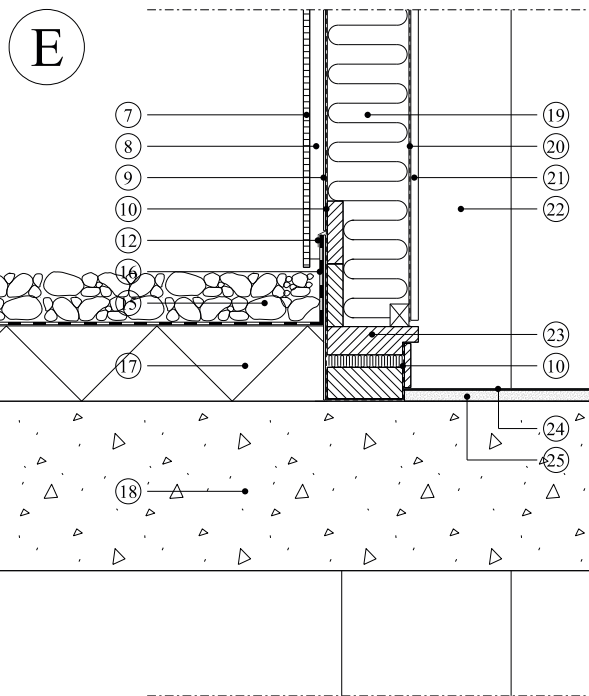
Fig 7.3.22.
Detalj D, E.

Detaljutsnitt, overgang tak - vegg. Dette stedet er også et utsatt lekkasjested. Denne lekkasjen viser seg som fukt i veggkonstruksjonen, men også som lekkasjer i etasjen under. Årsaken til at det lekker er at vann som faller på takflaten og ikke blir drenert vekk, blir presset inn i konstruksjonen via utettheter i overgang vindsperre og takteking. En del av lekkasjen stammer også fra vann som har kommet inn til vindsperren via de åpne fugene i fasaden lengre opp på ytterveggen.

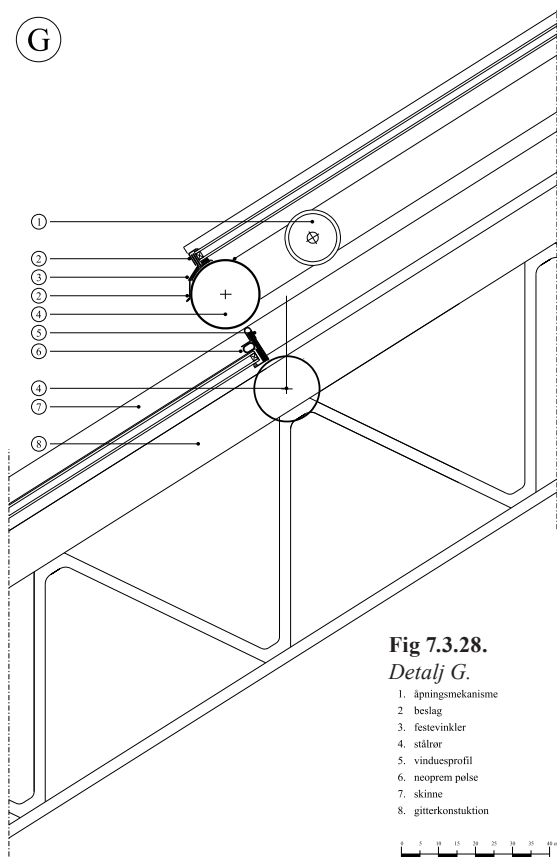
Åpningslukene har lekket en del. Disse problemer beskrives i fig. 7.3.29. og 7.3.30., som viser hvordan fukten kom seg inn i bygget. Disse lekkasjene har ført til fuktskader inne. Det var ikke uvanlig at vann kom inn i gjennom disse utettheter og rant på undersiden av glasset og inn mot de innvendige fasadene. I tillegg har skjøter i glasstaket og gradrenner lekket.

Fig. 7.3.29.
 Utsnitt av detalj G som viser fukttransport i bunnen av åpningslukene. En del fukt ble blåst inn under slagregn. Vann kom seg inn gjennom utettheter i åpningslukene og dryppet ned på gulvet i gaten.
