Utbedring av svømmehall

Tilstandsanalyser av svømmehaller etter NS
3424

Vedlegg A: Tilstands- og tiltaksrapport Bøler bad

Vedlegg B: Tilstands- og tiltaksrapport Holmlia Bad

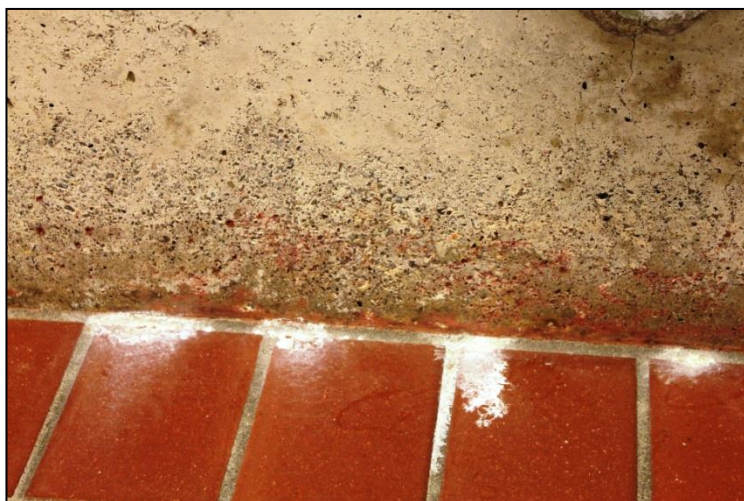
Flisene på dekket rundt bassenget ser bra ut og det er ikke registrert noe bom. Enkelte steder er fugene noe tæret bort, rundt 2 mm. Dette gjelder noen av fugene ned mot renna og steder der det blir liggende vann. Det er ikke sjekket om det er lagt membran noen steder i svømmehallen fordi bassenget er i drift og det er ikke oppdaget noen pågående lekkasjer under konstruksjonen. Enkelte steder er det tegn til utfelling på flisene. Dette gjelder spesielt langs den lengste ytterveggen. Utfellingene forekommer i overgangen vegg-gulv og som kraterformasjoner langs gulvet. Utfellingene ble testet med saltsyre og viste seg å ikke være kalkholdige. Det antas derfor at det er alkali-silikautfelling, noe som betyr at det sannsynligvis ikke er lagt membran under flisene i gangarealet rundt bassenget. (Nesje, 1999) Det er ikke lagt kantflis nederst på veggen i svømmehallen, så man har fuktopptrekk i betongveggen.

Bilde 4 Fuktopptrekk i veggen, kantflis mangler

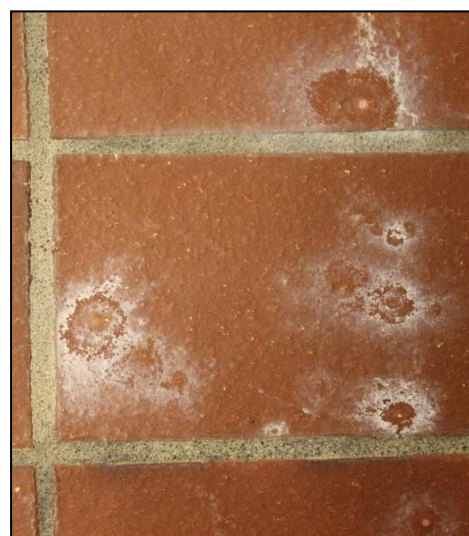
Bilde 5 Alkali-silikautfelling

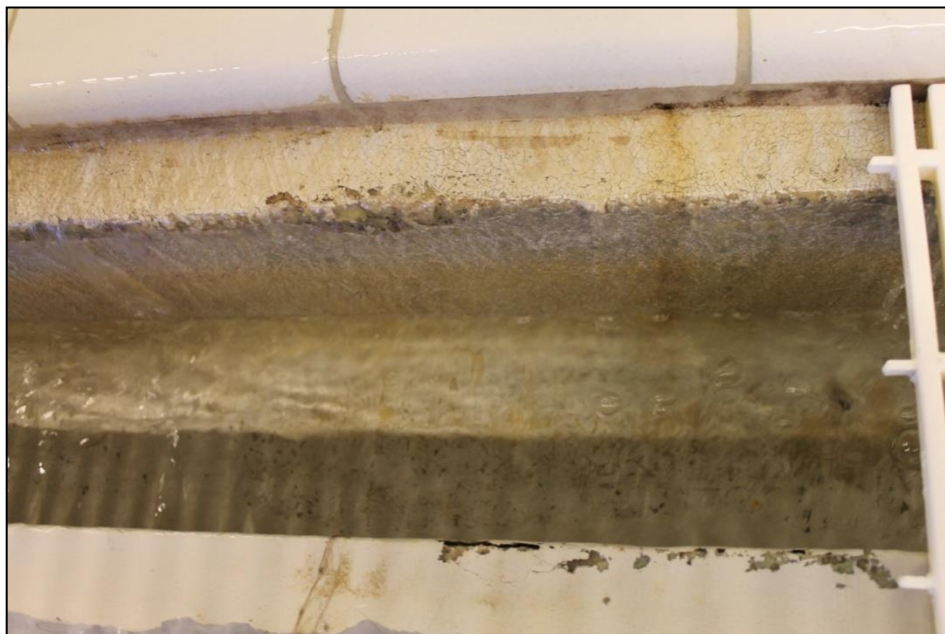
Bassenget har et deck-levelsystem med renner langs alle sider av bassenget. Rennens overflate er dekket med epoksy. Epoksyen har begynt å flasse av noen steder og man kan se et krakelermønster som tyder på at epoksyen har begynt å tæres bort.

Bilde 6 Epoksy flasser av og er krakelert

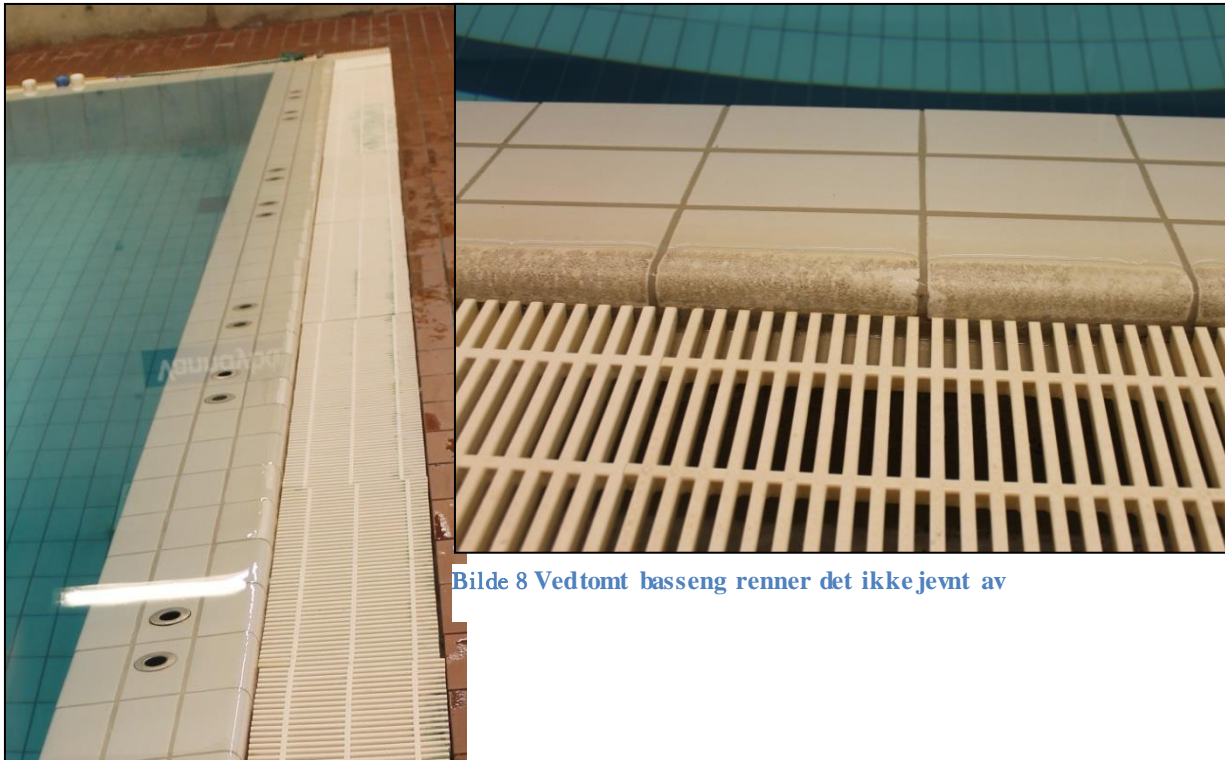
Det er noe høydeforskjell på flisene mellom bassenget og rennen. Dette gjør at ved tomt basseng renner det ikke jevnt av bassenget. Flere meter strekk rundt bassenget har ikke avrenning når bassenget er tomt. Det kan også se ut til at det renner av mer på den dype siden enn på den grunne siden. Spesielt hjørnet nærmest damegarderoben er avrenningen stor. Ujevn avrenning fører til at bassenget ikke får renset seg selv fullstendig om natten.

Bilde 7 Flere meter uten avrenning

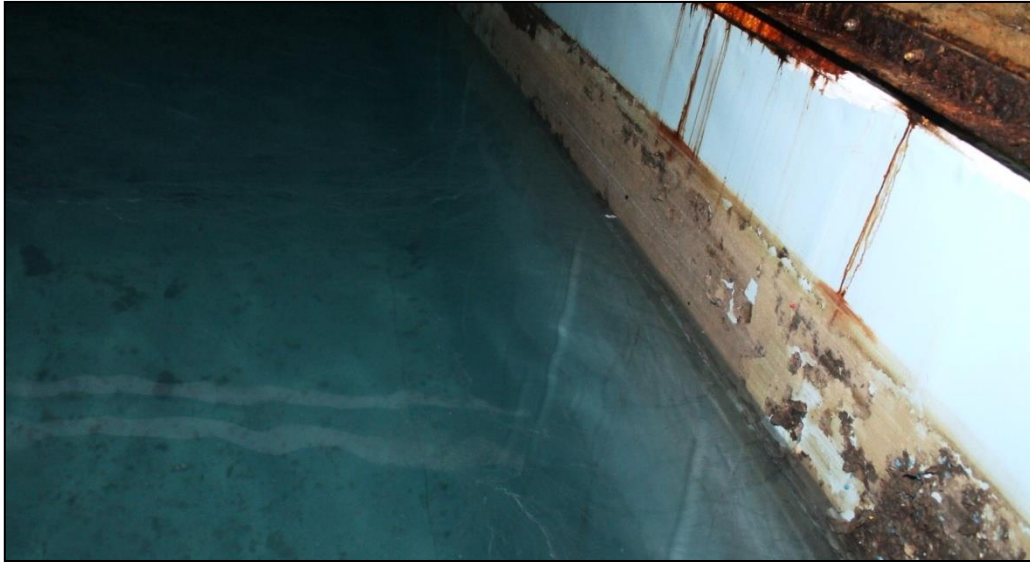
Utjevningssassenget er i plasstøpt betong, og den vannfylte delen er dekket trolig med et epoxybelegg. Det ble registrert større korrosjonskader på diverse stålkomponenter på vegger og i taket. Deter sterk lukt av bundet klor i utjevningssassenget, et tegn på meget aggressivt miljø. Det er en rand av smuss og fett langs vannkanten i utjevningssassenget, noe som ikke er hygienisk, fører til økt bruk av kjemikalier, og burde vært vasket ordentlig ved jevne mellomrom. Det er tegn til avskalling av betong fra taket inne ei bassenget, og spor etter korrodert armering i avskallingsrestene. Mørtelflekker i taket viser også tegn til tidligere reparasjoner av avskallet betong. Det er lagt et dekke av isoporplater over deler av bassenget, for å forhindre fordampning og beskytte takkonstruksjonen. Opphenget for disse platene er meget korrodert.

Bilde 9, øverst:
Korroderte
stålkomponenter.
Oppsamling av smuss
langs vannkanten på
veggene i
utjevningsbassenget.

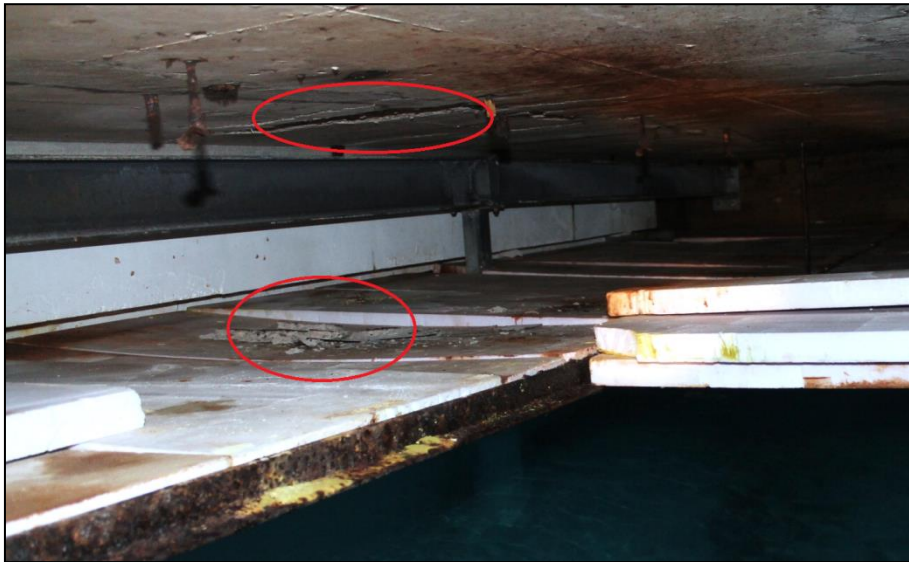
Bilde 10, til venstre:
Avskalling fra taket i
utjevningsbassenget.

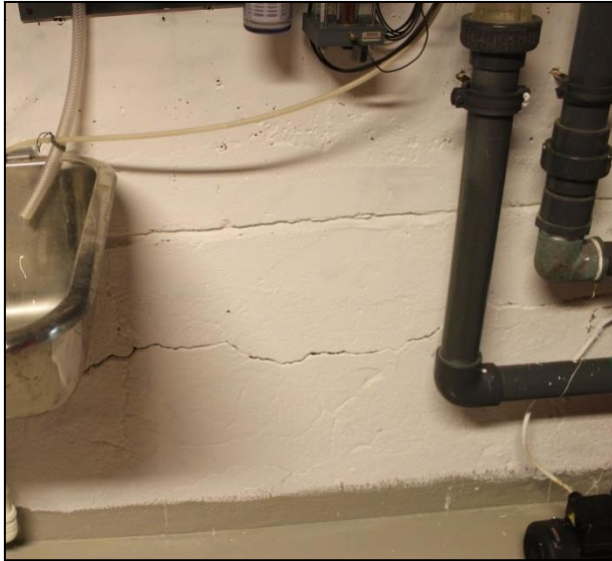
Utsiden av bassengtrauet og undersiden av dekket er inspisert fra teknisk rom i kjelleren. Det er kun utgravd rundt dette ene hjørnet av bassenget hvor teknisk rom for renseanlegget og utjevningsbassenget ligger. Vegg- og takoverflaten i teknisk rom mot bassenget er malt hvitt så det er vanskelig å se tidligere spor etter skader og korrosjon. Det er registrert en horisontal sprekk langs hele delen av bassengets kortsida som er synlig i teknisk rom. Overgangen mellom bassengets bunnplate og fundamentet rundt er markert med en bred fuge. Undersiden av dekket rundt bassenget gav stort utslag på fuktmåleren, men med lokale variasjoner. Dekket hadde noen partier med begynnende avskalling. Det er lagt en bevelegsesfuge mellom dekket rundt bassenget og toppen av ytterste vegg i renna. Bevelegsesfugen består av en 12 mm trefiberplate (fugeplate), samt en to-komponent fugemasse ytterst mot innsiden av renna for tetting. Denne fugen kan være årsaken til lekkasjene man ser på undersiden av dekket. Det er også sannsynlig at det ikke er lagt membran under flisene oppå dekket. Oppheng for ventilasjonskanaler var meget korrodert.

Bilde 11, venstre: Horisontale sprekker.

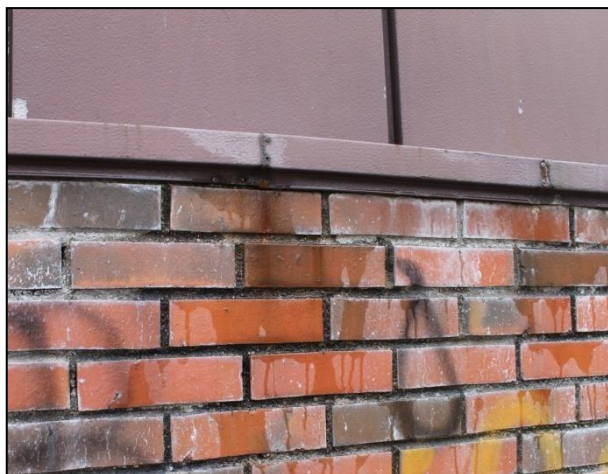
Bilde 14, over til venstre: Skjøtene i beslaget er utette og det renner vann langs fasaden.

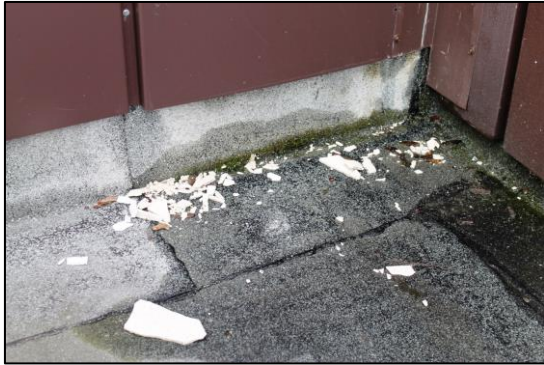
Bilde 17, over: Gipsplatene i veggene til ventilasjonsrommet smuldrer opp. Det er meget fuktig og utette detaljer i hjørnet mellom ventilasjonsrommet og oppbygg for taket over svømmehallen.

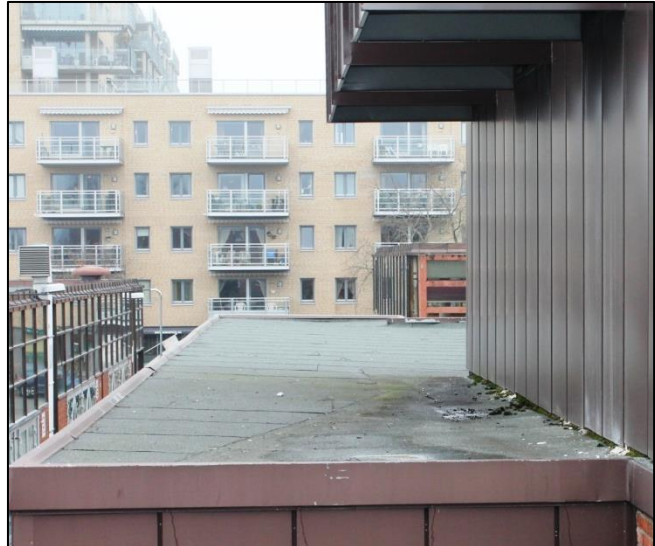
Bilde 19, over: Taket over vestibylen er fuktig og har fall mot veggen til ventilasjonsrommet.

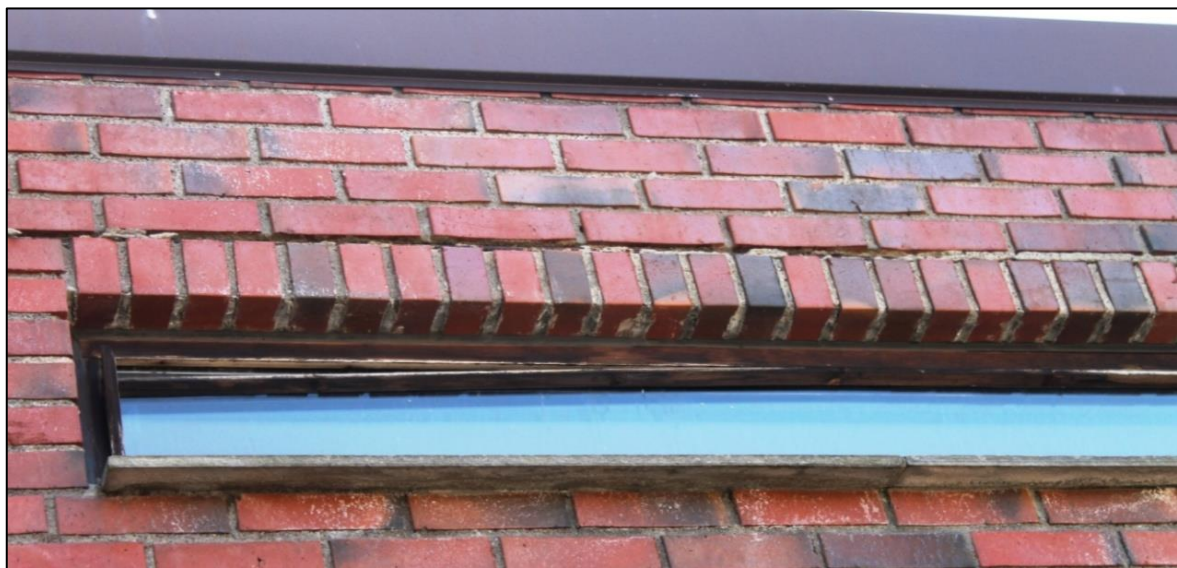
Bilde 18, under: Trekarm rundt vindu sprekker opp og mørtelen over vinduet tøres bort av vann og er delvis borte på grunn av frostsprengning.

Teglforblendingen og fundamentet under har flere steder vertikale sprekker som følge av fukt- og temperaturbevegelse. I tillegg har frostsprengning løsnet mørtelen mellom teglet under vinduer og over dører.

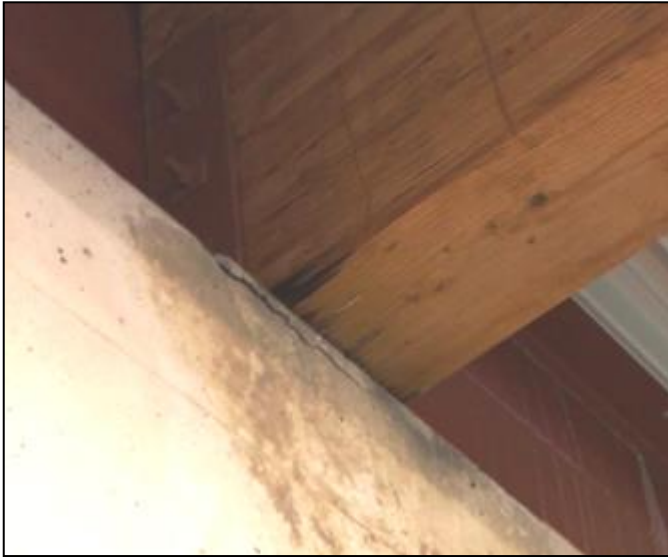
Bilde 22 Fuktspor i enden av limtre drager

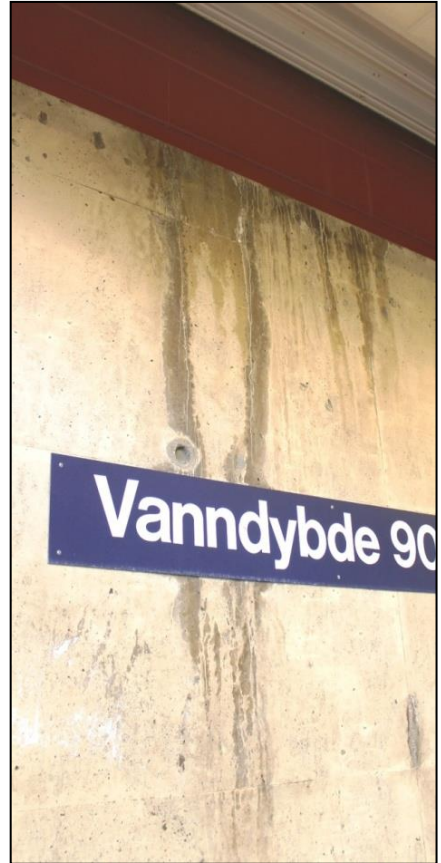
Det er merker etter rennende vann med kalkutfelling fra toppen av betongveggen og nedover. Dette gjelder spesielt den lange ytterveggen, hvor det kan se ut som det har vært lekkasjer i stålplatesystemet og/eller kondensvann. Driftspersonell har observert kondens på veggene ved spesielt kalde dager og når ventilasjonssystemet har stoppet opp. Under to av limtredegerne er det spesielt tydelig merker etter fuktpåkjenning. Enden av limtredegerne som hviler på betongveggen har fuktmerker og noe betong under den ene drageren skaller av.

Bilde 23 Høyre: Fuktspor langs betongvegg

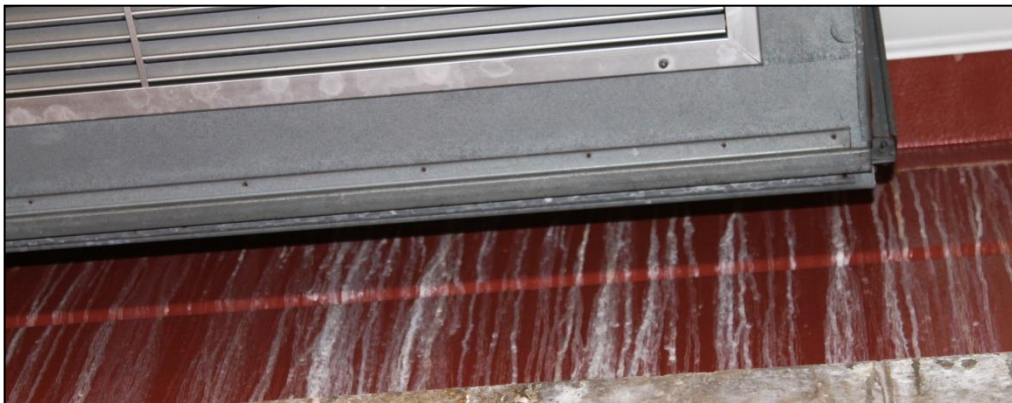
Bilde 24 Under: Fuktspor med utfelling fra overgang mellom vegg og tak.

U-verdien for den øverste delen av veggen med 100 mm isolasjon mellom stålplater er meget lav. Det er derfor sannsynlig at fukten man ser på betongveggen kan være kondensvann som har rent av stålveggen. Fuktansamlingen ved dragerne kan komme av at de tunge dragerne forårsaker noe nedbøyning av veggen, som igjen fører til at kondensvannet får fall mot dragerne før det finner veien ned betongveggen. I tillegg er det registrert spor av rennende kondensvann fra toppen av betongveggen under vinduene. Det er svært vanlig at det oppstår kondens på vinduer og dårlig isolerte flater i svømmehaller med lufttemperatur over 30-31 °C og relativ fuktighet på 55 prosent. (Bøhlerengen, et al., 2004) Vinduene har

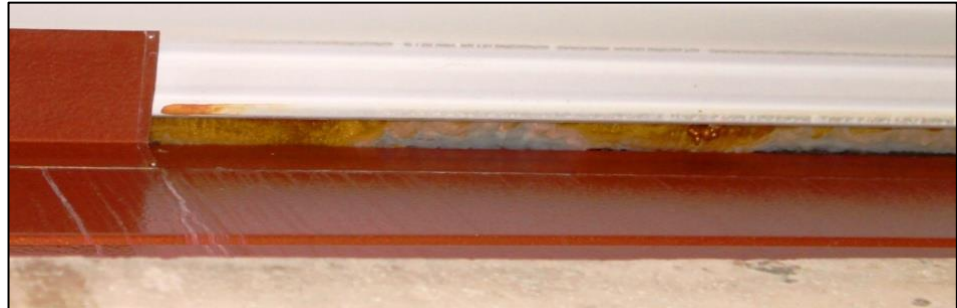
Bilde 25, øverst:
I overgangen mellom tak og vegg er hull i dampsperra trolig forsøkt tettet med et skum materiale.

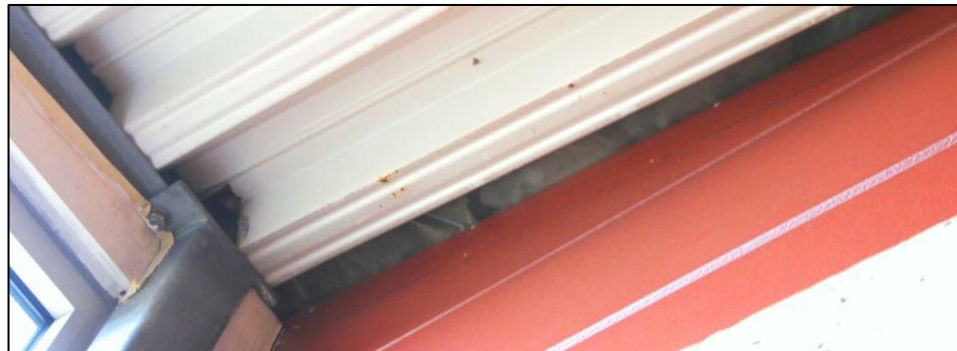
Bilde 26, nederst:
Dampsperra er ikke tett i overgangen mellom tak og vegg

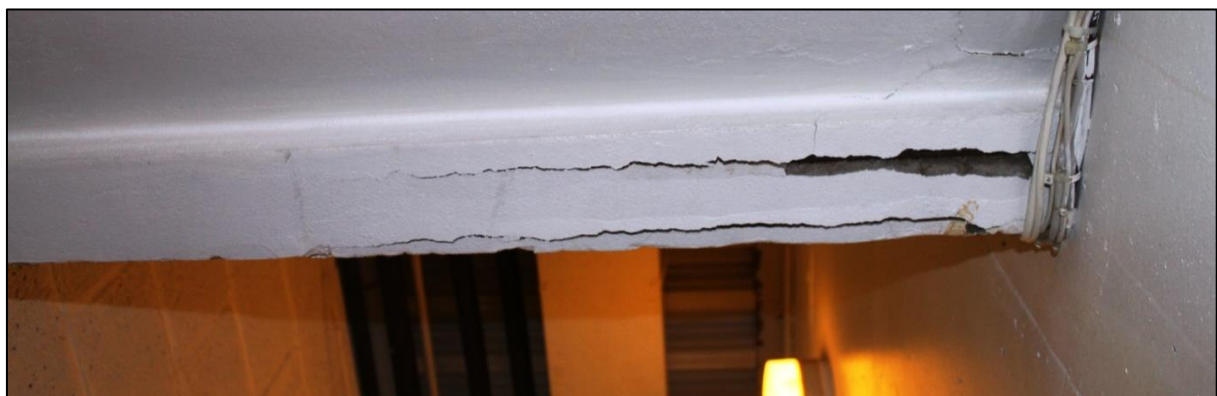
Bilde 27 Betongvegg over trapp sprekker opp fra undersiden på grunn av lekkasje i taket over.

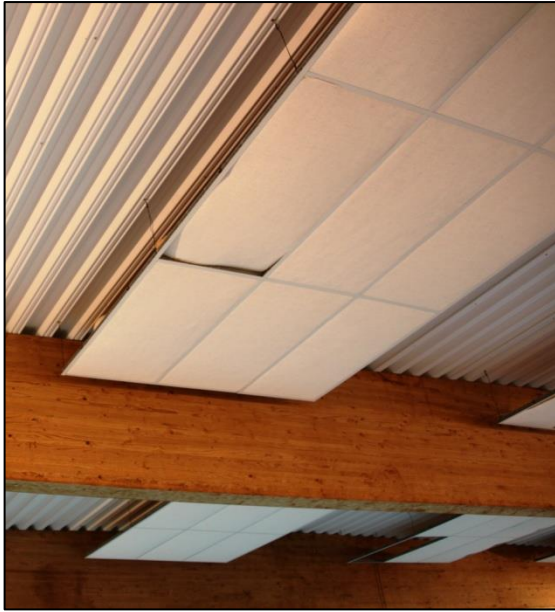
Det er hengt opp akustiske himlingsplater i taket over bassenget. Noen plater har falt ut av rammesystemet, og noen har begynt å bøye seg. Festene til himlingsplatenes rammesystem er skrudd fast i de korrigererte stålplatene i taket. Noen av feste ser ut til å ha begynt å korrodere, og bør sjekkes nærmere, da det kan være fare for at korroderte fester løsner og gjester får platene i hodet. Festene ble ikke nærmere undersøkt for korrosjon.

Bilde 28, øverst til venstre: akustisk himlingsplate holder på å løsne fra rammen.

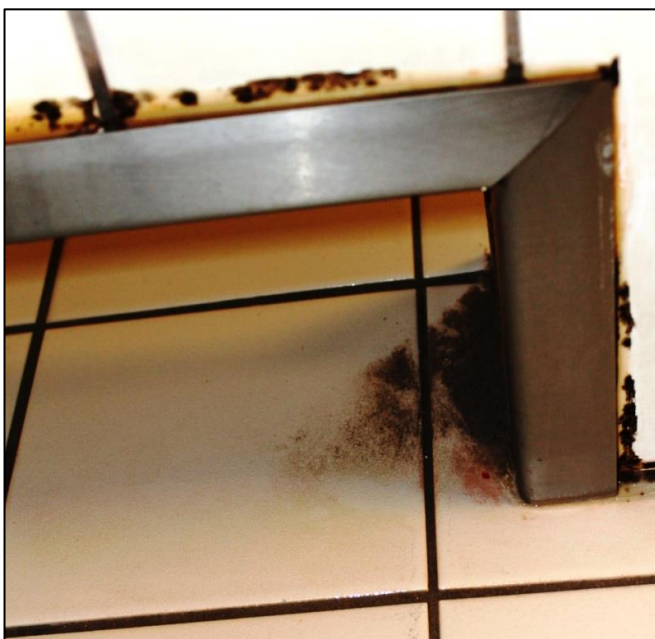
Bilde 33, undertil høyre: Fugene i dusjen tæres bort, noen steder er det også sopp. Det samler seg skitt i utsparring for vandrenasje mot sluk.

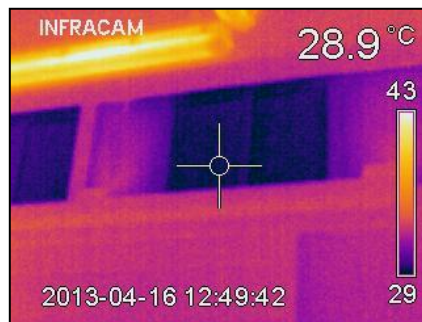
Driftspersonell kan opplyse om at det på kalde vinterdager er mye kondens på øvre del av vegger og vinduer, og at det hender ventilasjonsanlegget stopper, noe som forverrer kondenssitasjonen betydelig.

Bilde 34: bestrykning av vinduer

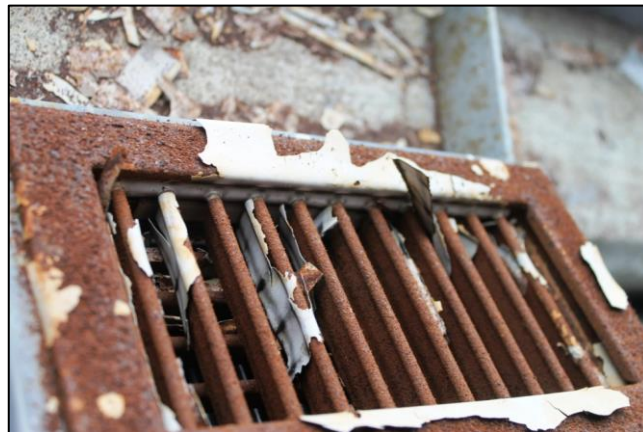
Bilde 35: tilluftsventil har flasket av og er kraftig korrodert

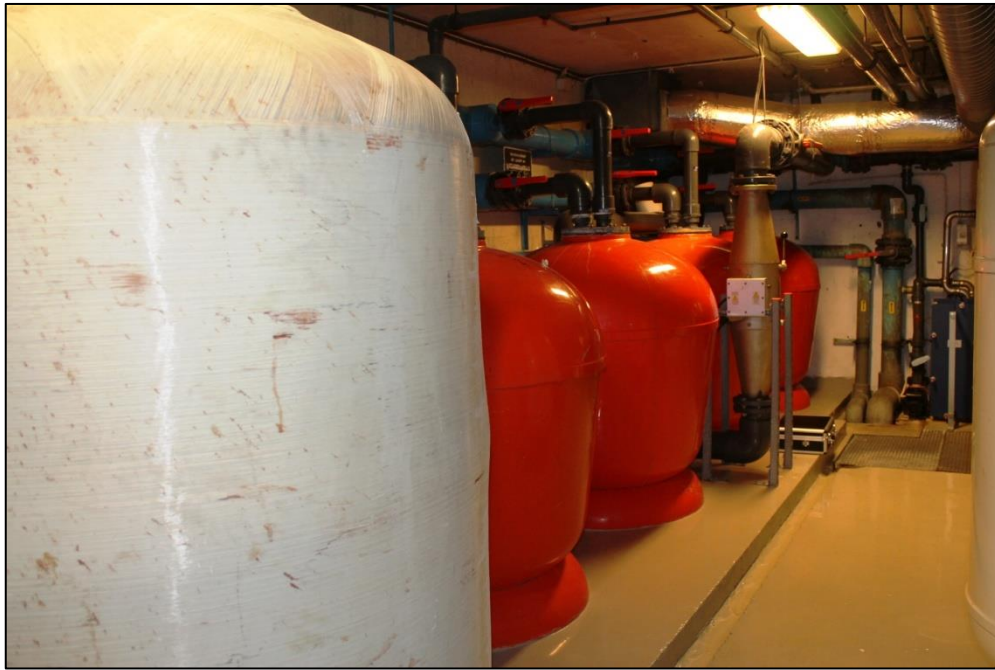
Filterkapasiteten er for lav for dagens belastning, som gjør at rensingen i dag ikke er etter forskriftene. Det er ikke separate rom for kjemikalier, man blander syrer og baser i samme rom.

Bilde 36 sandrensefiltere

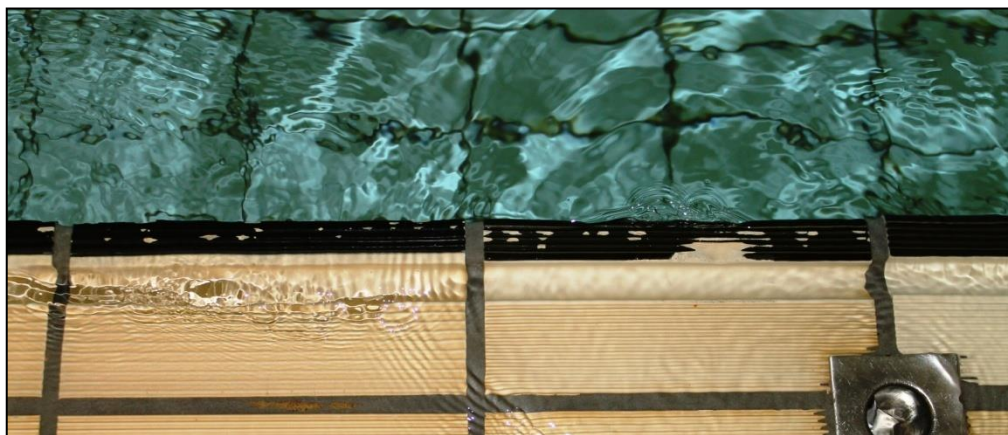
Bilde 2

Det er registrert noe skader på flisene langs vannkanten på den ene langsiden, se Bilde 2. Disse kan være til fare for at besøkende skader seg eller skjærer seg på disse.

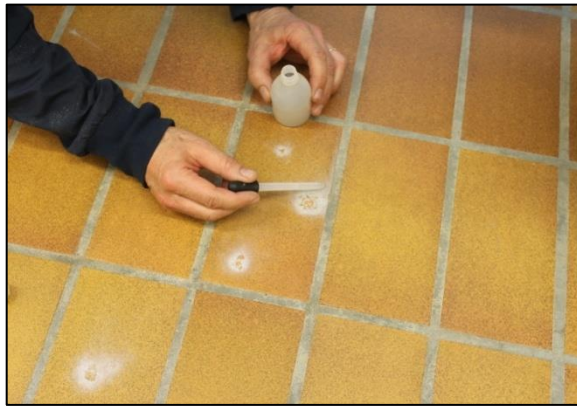
Bilde 3

Det er stortsett originale fliser. Et parti nærmest billettuka av flisene mellom bassenget og renna ble byttet sommeren 2012 på grunn av mye bom. Noen av flisene på dekket mellom bassenget og billettuka er også skiftet ut for en del år siden. Et parti av flisene på langsiden med utjevningssystem hadde en del hvite, dråpelignende flekker, se Bilde 3. Det ble undersøkt for kalkutfelling med saltsyre, men uten utslag. Det tyder derfor på at flekkene er fra en alkali-silikareaksjon. Ellers er flisene og fugene i gangarealet uten skader.

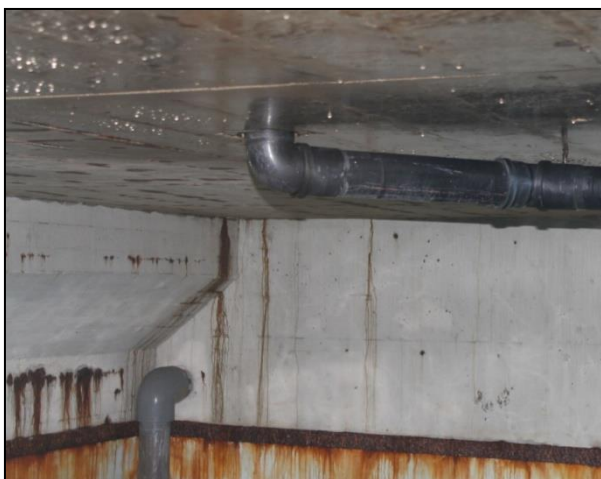
Utjevningssystemet er i plasstøptbetong, og den vannfylte delen er dekket trolig med et epoxybelegg. Det ble registrert større korrosjonskader på betong og armering i taket over utjevningssystemet og sterk lukt av bundet klor. Lukten er et tegn på meget aggressivt miljø. Det hang vanndråper i taket, som Bilde 7 illustrerer. Bilde 8 av himlingen i utjevningssystemet indikerer langt framskredet korrosjon og dypere nedbrytning av betongen. Øverst på veggen mellom utjevningssystemet og teknisk rom, er det i teknisk rom flere områder med avskalling, tegn til korrosjon og kalkutfellinger.

Bilde 7, øverst til venstre: Korrosjonsutfelling flere steder i utjevningsbassenget.

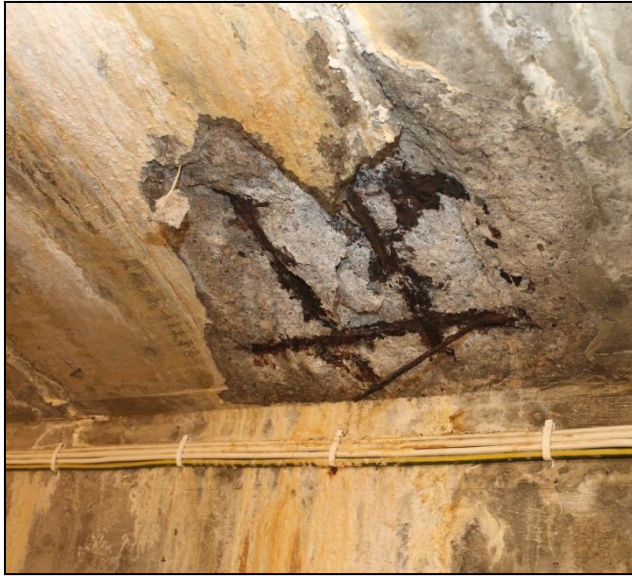
Utsparinger for kuøyer med lysarmatur har store mengder kalkutfellinger. Det ble også observert avskalling rundt en slik utsparing og fremtredene korrosjon viste seg ved fjerning av det avskallede partiet.

Bilde 10, over: korrodert armering stikker ut.
Bilde 11, under: avskalling og lekkasje ved kuøye.

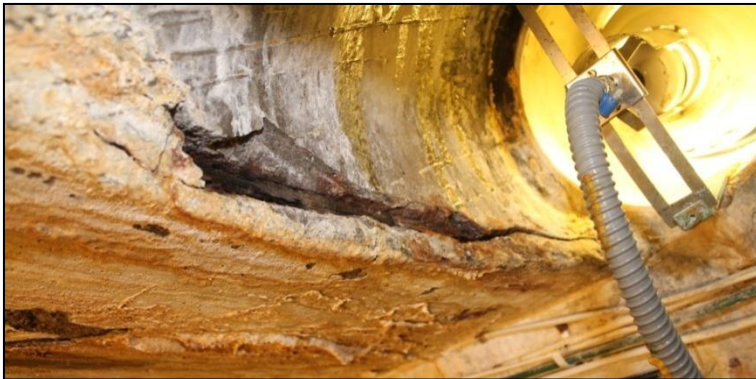
Bilde 12, over: lekkasje fra renna
Bilde 13, under: lekkasje ved støpeskjøt

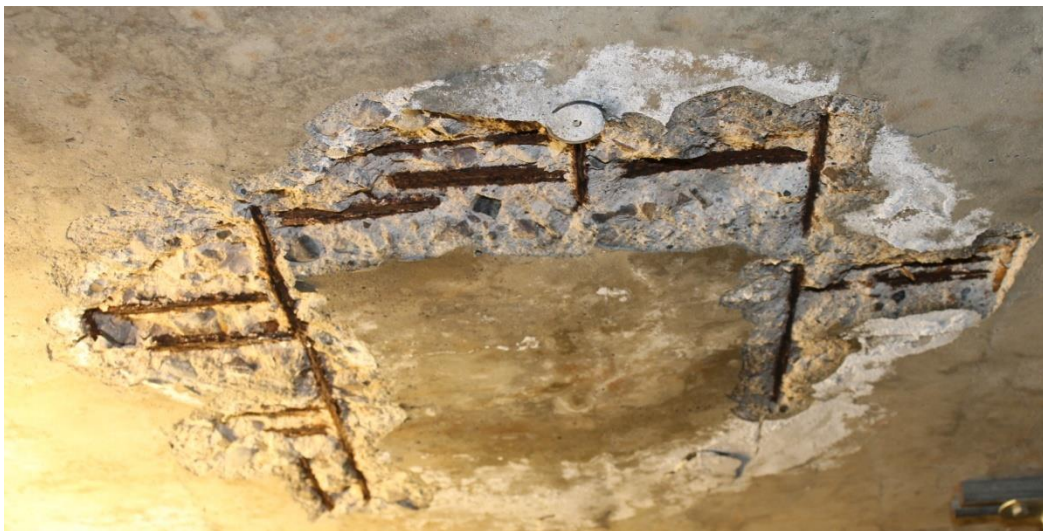
utslag på fuktmåleren. Utslaget avtar når man beveger seg fra bassenget, samt mot midten av et dekkeparti. 0,5 - 0,75 meter fra skjøten er det fortsatt ganske fuktig. Også for dekket er langsiden med utjevningssbassenget mer fuktig og har mer kalkutfelling enn den andre siden. Enkelte områder på undersiden av dekket har kraftig avskalling. Ved fjerning av et slikt avskallet parti kom kraftig korrodert armering tydelig til syne. Overdekning på dette partiet kan ikke ha vært mer enn 7-8 mm. Armeringen her kan ha hatt dimensjon på cirka $\varnothing 12$, men på grunn av kraftig korrosjon er det i dag cirka $\varnothing 4$ igjen. Det er antagelig ikke noe bæreevne igjen i de verste delene av dekket og renna. Det er sannsynlig at dekket ikke er utført i vanntett betong, da det ikke var vanlig da bassenget ble bygget (?). Overdekningen under dekket er målt til cirka 7-20 mm, og ved fenolftalinoppløsning ble det påvist at betongen var karbonatisert inn til armeringen.

Bilde 14: avskalling og korrosjon under dekket

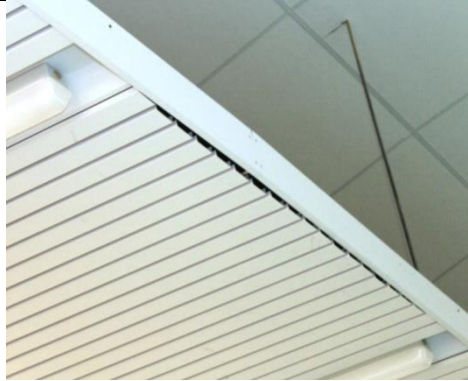
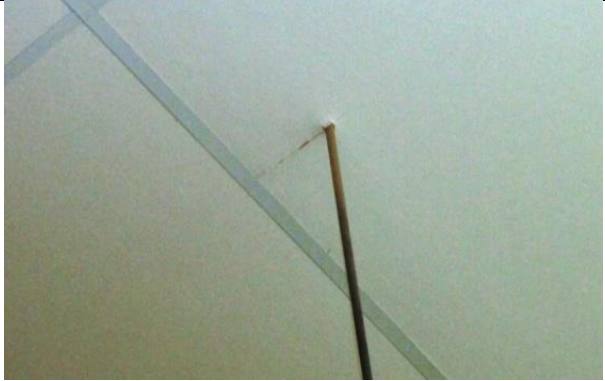
Himlingen over gangarealet rundt bassenget består av akustisk spilehimling av aluminium, og over bassenget er det akustiske plater. Bildene under viser at spileplatene var litt løse noen steder. Årsaken til dette er ikke kjent. Festene til de to himlingstypene ble ikke nærmere undersøkt for korrosjon.

Bilde 15: spilehimling løsner	Bilde 16: fester for akustiske plater kan ha korrosjon

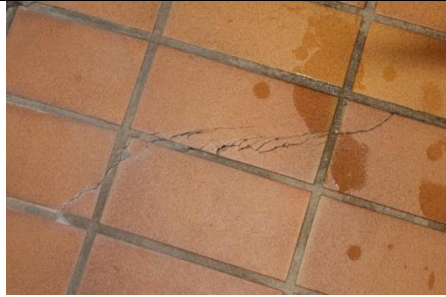
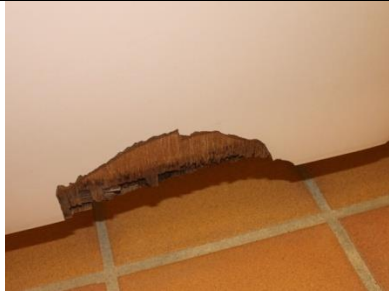
og fall mot veggen i stedet for mot sluk. Det kan se ut som om noe er lekk. Skilleveggene i omkleddningsavlukkene er bygget opp av treplater, som over tid har tatt opp fuktighet i bunnen og sprekke opp. Det kan oppstå mugg- eller soppvekst i disse treplatene i det varme og fuktige svømmehallmiljøet.

Bilde 17: sprukne fliser på gulv i garderobe	Bilde 18: lettvegg til skiftebase er oppfuktet

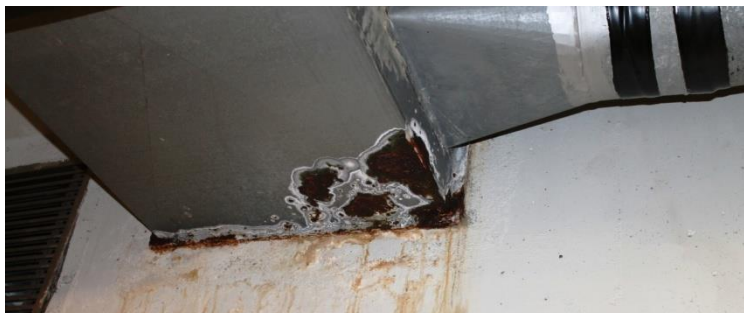
Noe korrosjon på kanalsystemet. Det har tidligere vært problemer med lekkasjer i teknisk rom i 2. etasje, men dette skal ha blitt utbedret.

Bilde 19: Korrosjon i luftanlegget

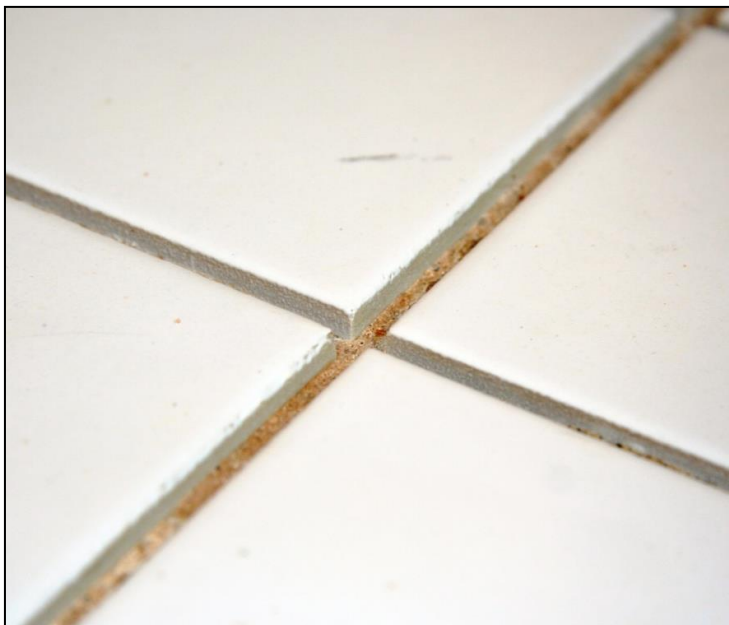
Flis og fuger i bassengtrauet ble undersøkt etter at bassenget var tappet ned. De sementbaserte fugene i bassengtrauet som var under vannstanden var tæret bort i stor grad. Også de elastiske epoksyfugene er noen steder tæret bort. Noen av fugene er ikke lagt jevnt og kan samle skitt og være utette enkelte steder. Epoksyfugene er av en nyere dato og burde ha vært i bedre stand. Dette tyder på at ved valg av fugemasse har man muligens ikke tatt hensyn til det aggressive miljøet i svømmehallen. Bildet under viser hvordan nedtærede sementbaserte fuger har ført til at flisene stikker ut i bassenget og kan føre til at badegjester skrapet seg opp og skader seg. Multiconsult har registrert noe bom under flisene på bunnen av bassenget (Multiconsult AS, 2013).

Bilde 1, over til venstre: Fugene mellom flisene i bunnen av bassengtrauet er enkelte steder tæret nesten helt bort.

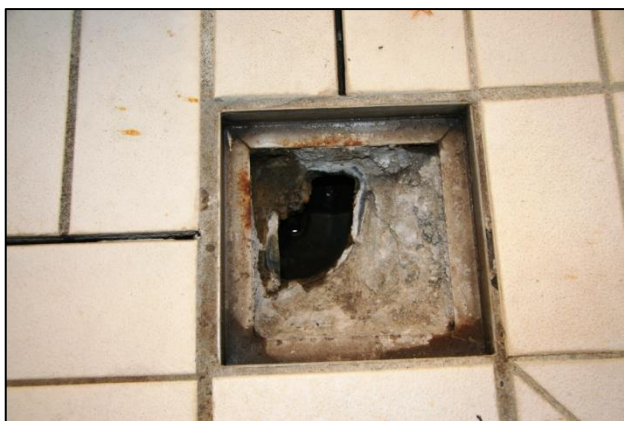
Bassenget har deck-leve rennesystem langs bassengets langsider, men avrenningen er ikke jevn. En bevegesfuge rundt hele bassenget av et elastisk fugemateriale er relativt myk og utett. Renna er en plasstøpt renne i betong, dekket med epoksy, Bilde 5. Epoksyen er i gang med å tæres bort, og det er ikke lagt epoksy helt opp til flisene på dekket, se Bilde 6. Det gjør at deler av betongen er fritt eksponert for det aggressive bassengvannet. Det ble observert noen farlige kanter på fliser rundt renna som var sprukket.

Bilde 4, til høyre: slisene i gulvet er spylerenne. Sluket ser uttett ut.

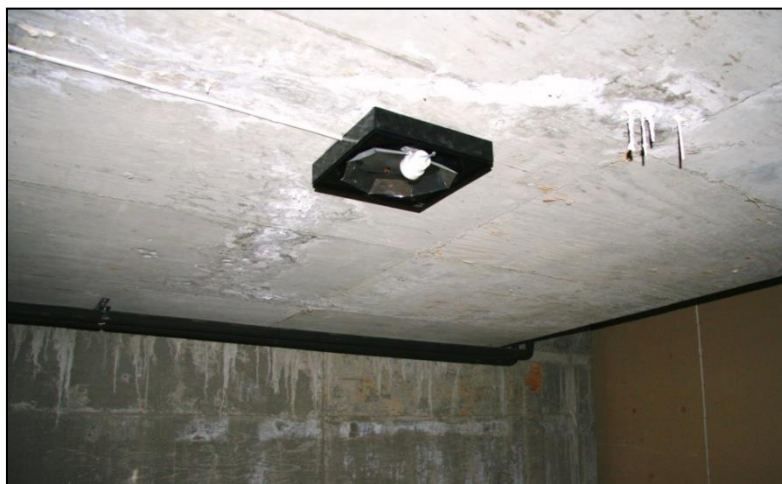
Bilde 7, over: Kalkutslag og fuktmerker under bassengtrauet og fra toppen av støttevegg under bassengtrauet.

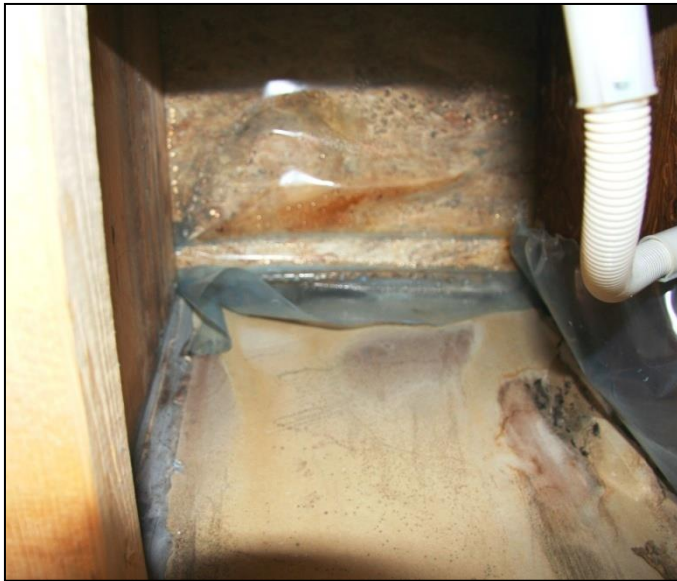
Bilde 10, til venstre: Kondensvann på ytersiden av dampsperra i taket. Sydvestre hjørne.

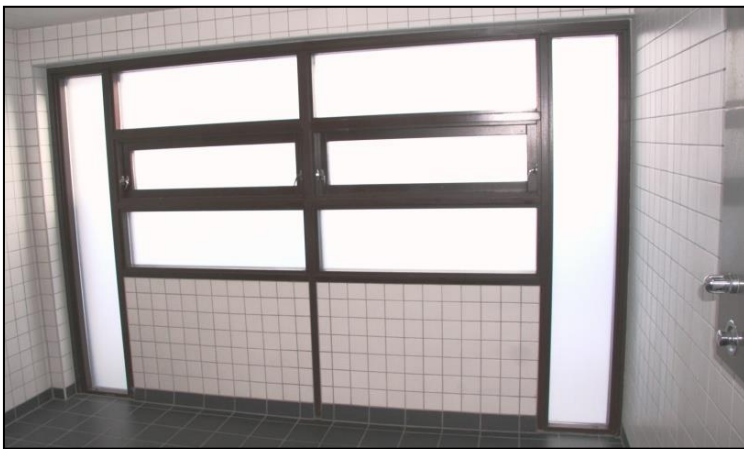
Bilde 13, øvers til venstre: Det er vinduer med trekarmner inne i dusjen i damegarderoben.

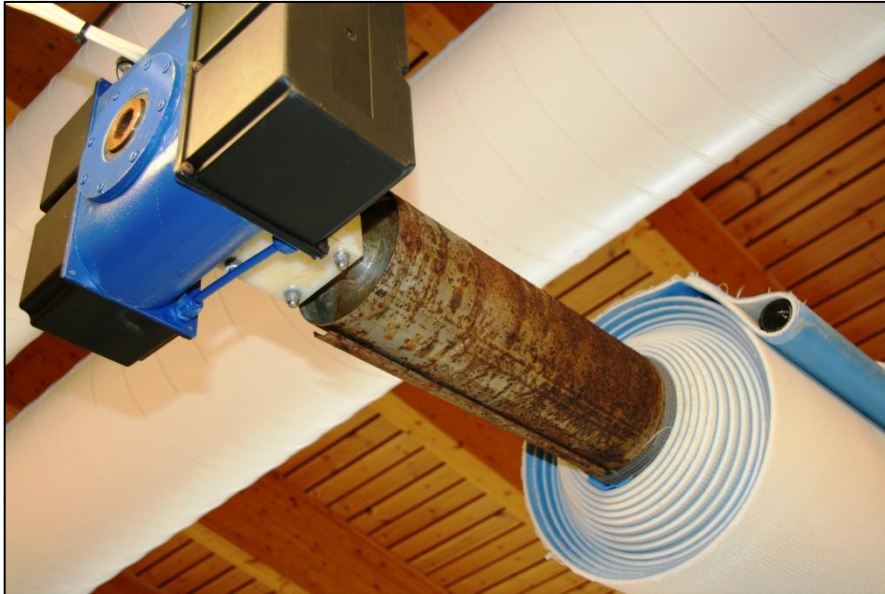
Bilde 16: oppheng for bassengoverdekningen korroderer. Foto: Arne Nesje
