FOTODOKUMENTASJON OG TILSTAND
Solheim gård, Stjørdal

Vedlegg til diplomoppgave
Fakultet for arkitektur og billedkunst
Vår 2015

Siri Sollie Ekholm

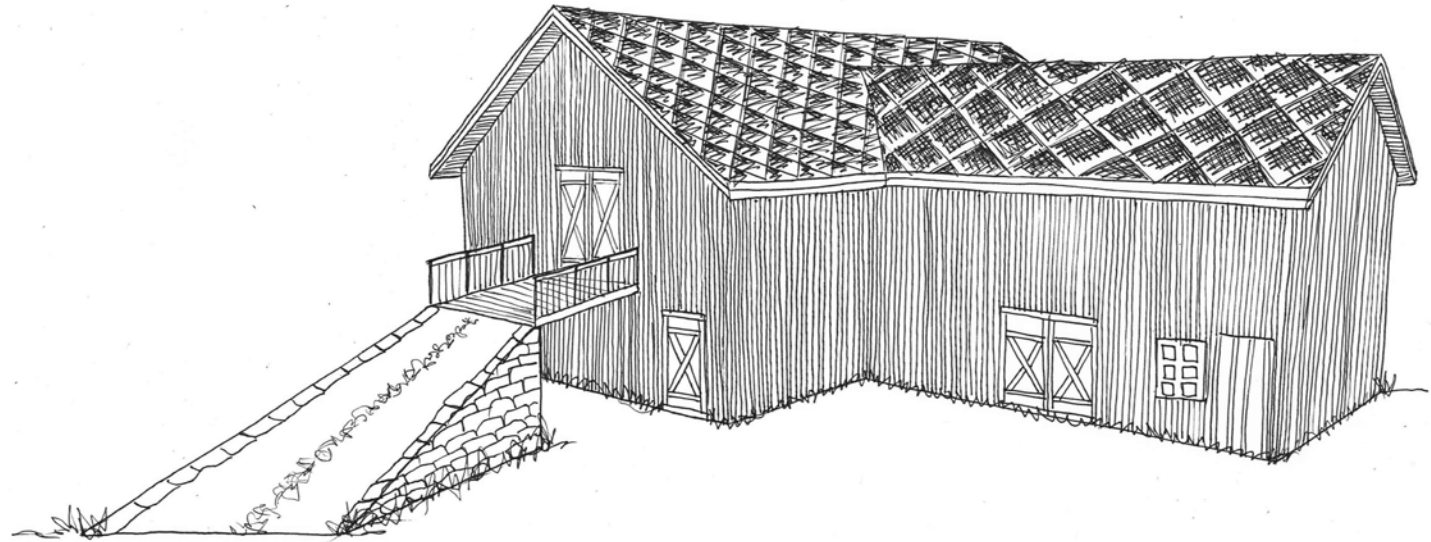
Fasade

Kledningen på låven er av varierende alder, dimensjon og tilstand. Den nyeste kledningen er antakelig montert i forbindelse med opprettelse av fyrrom i deler av fjøset. Denne har over- og underbord, der overbord er av glattkant med en bredde på ca 15 cm (6 tommer). Inn mot tunet har låven eldre kledningsbord – muligens opprinnelig – med overbord og underbord, der overbord har profilert kant og en bredde på ca 12,5 cm (5 tommer). Andre fasadevegger er kledd med låvepanel og kledningsbord i ulike bredder. (foto og evt illustrasjon av kledningsprofil)

Der kledning ikke er byttet nylig, kreves det utskifting på grunn av fukt- og råteskader, samt uttørking. Den nyere kledningen kunne med fordel også vært byttet ut med kledningsbord med mer opprinnelig karakter. Kledningens montering med over- og underbord, samt dimensjon og profil, har mye å si for det estetiske uttrykket.

Mot tunet har tre vinduer i 1. etasje blitt byttet ut med midlertidige "vinduer" – en vinduslignende ramme med pleksiglass. Dette ble gjort fordi de opprinnelige vinduene var ødelagt; treverket var råttent og glassene knust. Tidligere eier hadde hengt opp svarte plastsekker på innsiden, og dette så veldig trist ut og ble derfor fjernet og erstattet med en midlertidig

løsning. Disse bør byttes ut med ordentlige vinduer som kan lukkes, og gies samme omramming som de opprinnelige vinduene. Opprinnelige vinduer og omramming har etter min mening stor estetisk kvalitet, og gjenspeiler samme type vinduer og omramminger som finnes på driftbygninger i nærområdet.

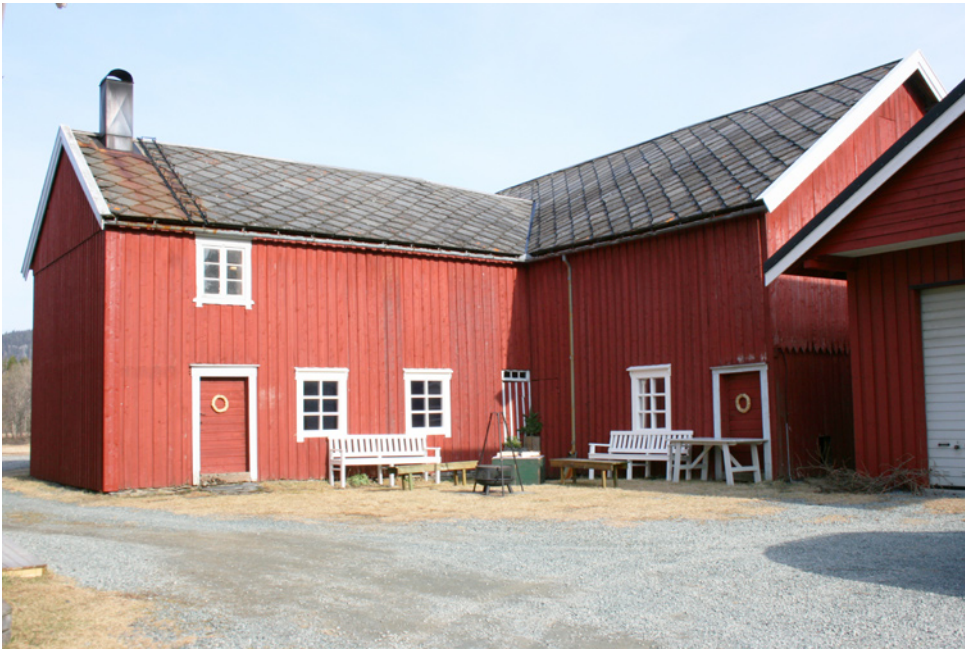
Tak

Taket er tekket med skifer i rutemønster. Under skiferen finner man undertak i tre, bjelkelag og taksperrer. Taket er ikke tett, og krever utbedring snarlig for ikke å påføre ytterligere skade på konstruksjon med mer. Fra et visuelt perspektiv er det foretrukket å bevare skifertaket også etter utbedring, enten ved å beholde den opprinnelige skiferen (og supplere ved eventuelt skadede steinheller) eller anskaffe ny skifer. Dersom man vurderer andre typer takteking, må man være bevisst på den visuelle og estetiske endringen dette vil påføre låvens fasade og uttrykk, også ift tunet.

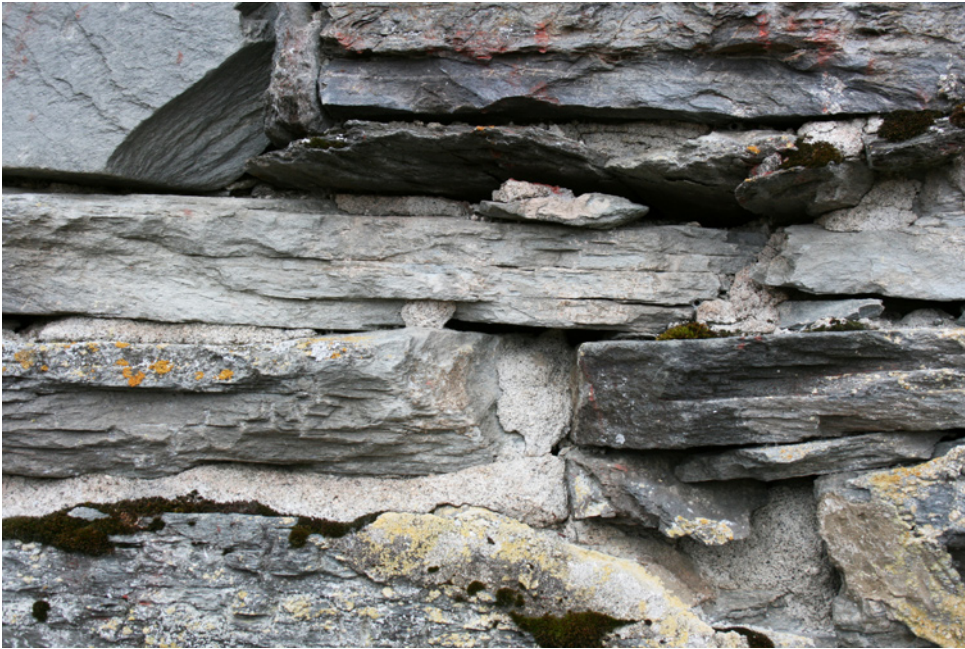
Grunnmur

Låvens grunnmur er bygget av naturstein, og enkelte steder er den rast ut. Mest kritisk er dette i hjørnene mot øst, spesielt hjørnet i nordøst. Her har muren sklidd ut, og bindingsverket har fulgt med. Midlertidige tiltak med ekstra innsetting av stenderverk og skråavstiving er gjort både i 1. og 2. etasje i dette hjørnet. Utglidning av grunnmur er antakelig hovedårsak til at taket er utett; konstruksjonen har sklidd ut av posisjon, og dermed har også undertak og skiferstein beveget seg. For at låven skal bestå i tiden fremover, må trekonstruksjonen jekkes opp, slik at muren kan styrkes, rettes og bygges opp der det er behov for dette. Foretrukket utført på samme måte som opprinnelig for å bevare det visuelle uttrykket.

I sørøst har betonggulvet rast ut under veggen. (I sørøst er det også satt inn skråavstiving i taket, men denne er sannsynligvis satt inn i forbindelse med riving av sørenden av låven.)

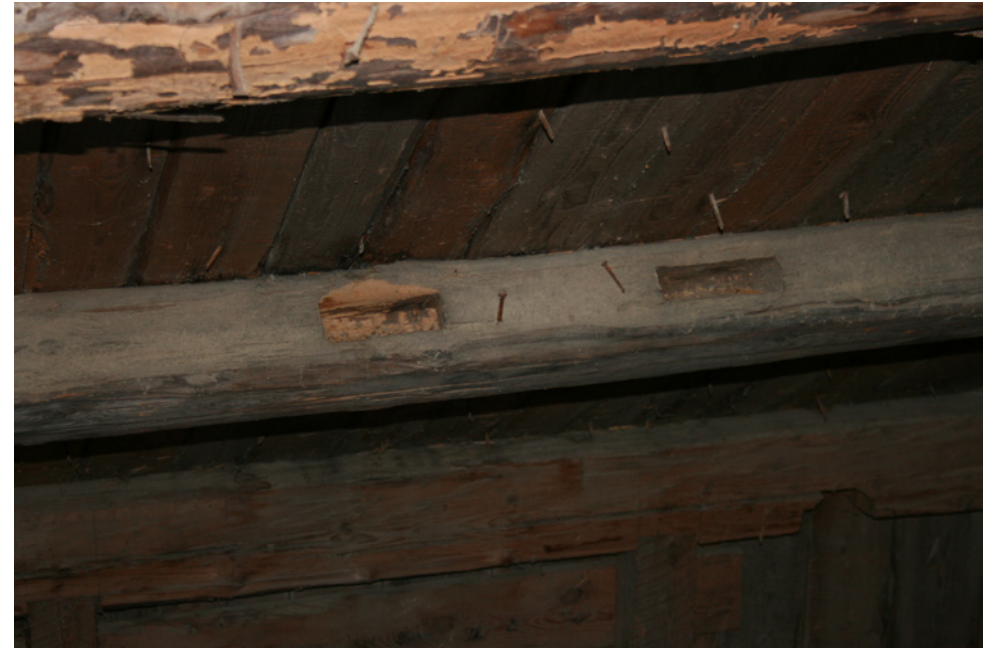
Konstruksjon

Låven er stort sett oppført i bindingsverk, med unntak av fjøset som er oppført i tømmer. Det av konstruksjonen som er mulig å besiktige fra bakken og gulvnivå, ser stort sett ut til å være i god stand. Tømmerkassen virker hel og tørr. Noe av takkonstruksjonen må antakelig byttes ut ved oppgradering av taket. Stedvis er det hull i taket, og vann har kommet seg forbi skiferstein og undertak. Noe av takkonstruksjonen må derfor byttes på grunn av råte.

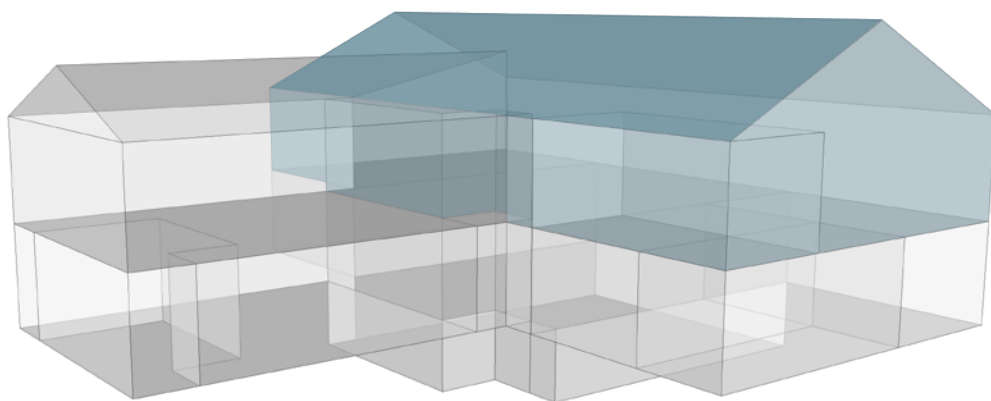
2. ETASJE

Hovedrommet i låven er et stort åpent rom, som utgjør nesten hele arealet i bygningsdelen som går fra sør til nord. Synlig konstruksjon både i vegger og tak. Tregulvet er råttent enkelte steder på grunn av hull i taket. Plategulv enkelte steder, med runde hull i gulvet, antakelig har det vært ventilasjon/utlufting i forbindelse med tørking av korn og/eller høy. Et større rundt hull finner vi også i østveggen i forbindelse med hullene i gulvet. Her har det også vært en vifte. Hevet gulv (ca 20 cm) ved låvedøra, antakelig for at man skal kunne kjøre inn med traktor eller lignende, samme nivå som låvebrua utenfor. Det er ett vindu ca midt på den østre veggen.

Taket har synlige taksperrer og liggende (sekundære) bjelker. Oppå dem er det stående (vertikalt) undertak i tre, dekket med skiferstein oppå. Flere steder kan man se rett gjennom taket. Dette skyldes blant annet forskyvninger av konstruksjon og steiner som følge av utglidning av grunnmur mot øst.

Gulvet er flere steder i dårlig stand (råtnet). Taket er i dårlig stand og trenger tetting. Råteskade i innvendig hjørnet ut mot tunet.

Skifertaket må tas av, undertaket skiftes, og man må muligens bytte ut enkelte konstruktive deler der vannet har hatt tilgang over lengre tid. Skifertaket må renses og vurderes ift ny montering. Forhåpentligvis er det mulig å gjenbruke de fleste av steinene, og kun supplere der steiner er ødelagt eller mangler. Hvis ikke må man vurdere om nytt tak skal være av skifer eller annen takteking.

Gulvet – eller i alle fall deler av det – må byttes etter at låven er jekket opp og stabilisert med utbedret grunnmur mot øst, og taket er tettet. Andre etasje i låven er antakelig det som opplagt har størst bruksverdi på grunn av stor gulvflate og god takhøyde. Ankomst via låvebru kan lette på krav ift universell utforming, og gjør at lokalene i 2. etasje kan være uavhengige av adkomst via første etasje. Det kan være nyttig å etablere flere vinduer, fortrinnsvis i ytterveggen mot øst. Alternativt kan man etablere vindu i gavl mot sør og/eller gavlvegg mot nord.

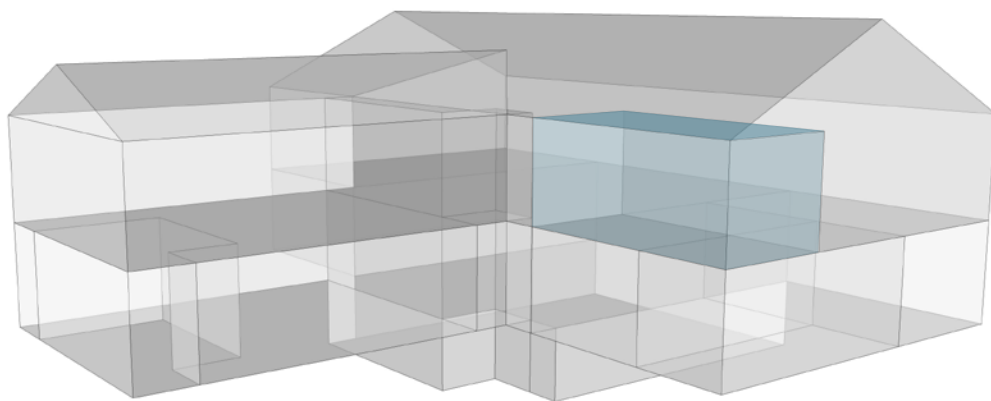
AVDELT ROM OPPE PÅ LÅVEN

Dette rommet er avdelt med en nyere vegg som består av stenderverk med liggende panel på den siden av vegg som vender ut mot det store låverommet. Bakgrunnen for indelingen av dette rommet, var at tidligere eier hadde sponavsug tilknyttet verkstedet som hadde oppsamlingsplass her. Dette er en lett og midlertidig konstruksjon som enkelt kan fjernes.

Som ellers oppe i 2.etasje ser konstruksjonen ut til å være i god stand, men gulvet er ikke trygt og taket er ikke tett.

Dette rommet kan - og bør bli - en del av det store låverommet. Den midlertidige vegg bør fjernes. Gulv og tak bør utbedres.

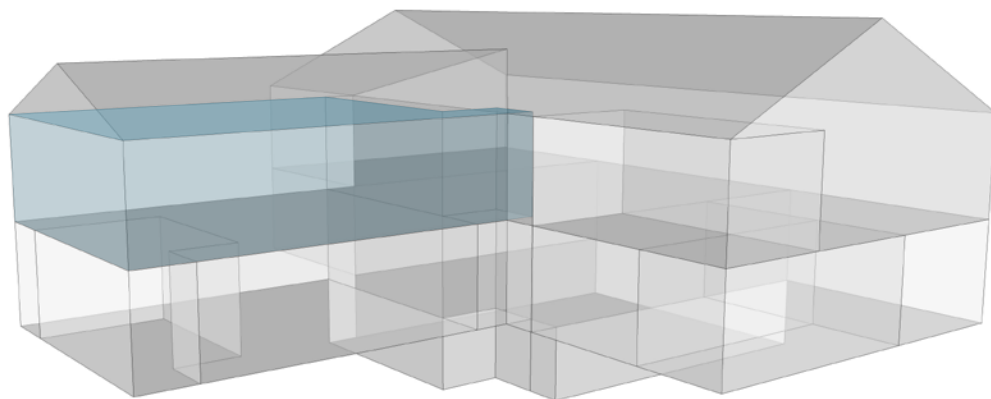
SNEKKERVERKSTEDET

God. Noe dårlig håndverk under oppussing kan/bør gjøres på nytt.

Tidligere eier innredet dette rommet til snekkerverksted. Håndverksmessig er det ikke helt optimalt, eksempelvis er panel på vegg ikke alltid festet til NOE. Deler av panelflatene er løse, og burde ha hatt stabilt og jevn stenderverk bak seg. Taket er heller ikke utført så flott fra et estetisk perspektiv; bjelkelag bør enten være SYNLIG eller Usynlig, her titter de så vidt frem mellom panelbordene, noe som gir en uheldig visuelt uttrykk. Men rommet er i alle fall isolert, og er sånn sett klart til bruk for det meste.

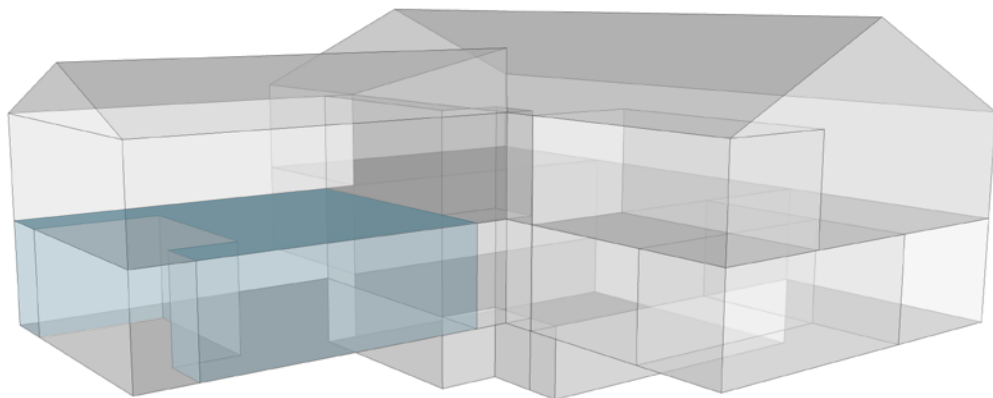
FJØSET

Ved tilsyn av overflater ser både gulv og vegger ut til å være i god stand. Deler av grunnmur i naturstein mot sør (mot tunet) har rast ut, slik at tømmerveggen "henger i løse lufta". Dette bør tettes, både av tekniske og estetiske grunner. Mindre skittent enn de fleste rom i 1. etasje av låven.

Ved ny bruk bør gipsveggene kles med et annet materiale, enten noe som harmonerer med det gamle, eller noe som kontrasterer på en god måte, for eksempel høvlet stående panel malt i hvit høyglans for å skape kontrast til de grove og mørke tømmerveggene, slik at man unngår "uferdige" grå gipsvegger. Ved innføring av aktiviteter som krever oppvarmede lokaler, må det selvfølgelig isoleres, helst på utsiden av tømmerkassen slik at uttrykket i interiøret bevares mest mulig. De to vinduene mot tunet bør byttes ut med ordentlige vinduer som kan åpnes.

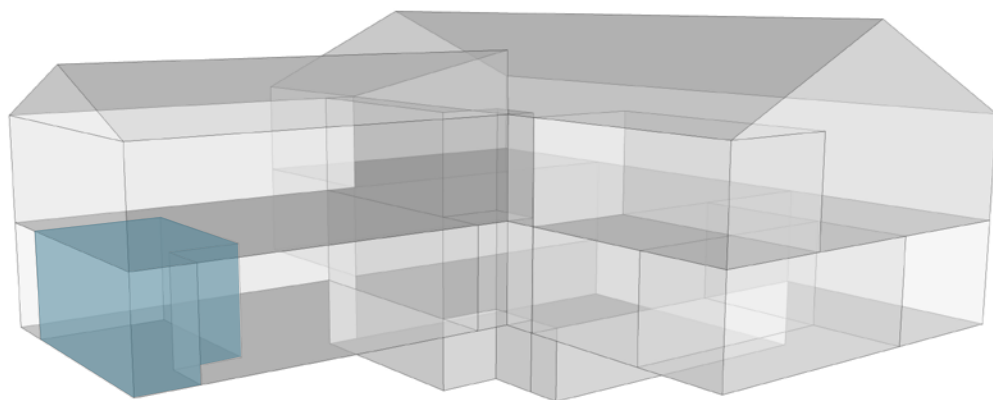
FYRROMMET

God teknisk stand. Dårlig utlufting, så ved fyring blir det røykfyllt i rommet.

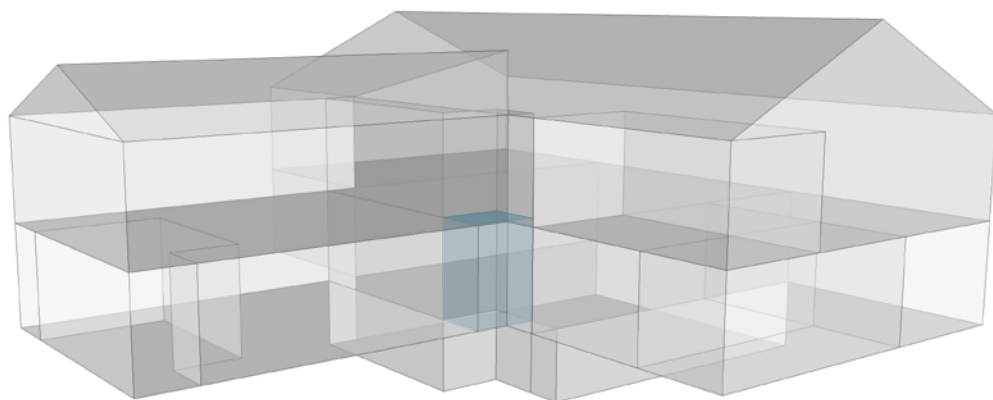
UTEDOEN

God. Materialer ser nye ut. Mindre skittent enn mange av de andre rommene i låven. Store råteskader i taket i kroken av låven. Stolpen som skulle stått i hjørnet (over dette punktet inne på utedoen) er fjernet pga råte.

Utedoen er en kuriositet. Den kan fint stå slik den er, men dersom man trenger plassen til noe annet, antar jeg at man fint kan fjerne denne. Jeg antar at det "alltid" har vært en utedo her, med bakgrunn i fundamenter og luke mot fraukjeller, men jeg syns materialer og inntrykket generelt virker for rent og pent til å være så gammelt som man skulle tro. Jeg mistenker at en tidligere eier – på et tidspunkt etter at vannklosettet ankom gården – har oppgradert utedoen. Dette er både bra og dårlig; bra fordi den fint kan stå slik den er, dårlig fordi den dermed også har mindre verdi som del av "den opprinnelige låven".

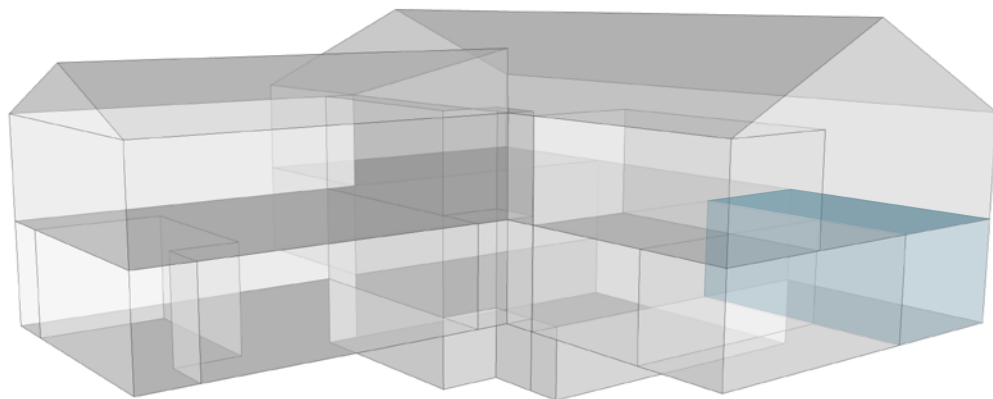
GRISEHUSET

Grisehuset har adkomst via den samme gangen som stallen. Her har deler av betonggulvet rast ut i låvens sørøstre hjørne. Det betyr at det ikke finnes noen grunnmur på sørveggen, det er åpent ut og ned mot baksiden av låven. Veggene i grisehuset er stort sett i malt teglsteinsmur. Ytterveggen mot øst har stenderverk og kledning utenpå murveggen. Veggen mot sør har ikke mur, kun stenderverk og kledning. Her finnes fortsatt spor etter inndeling av rommet; de lave murene som deler inn i binger står fortsatt, samt en foringsstasjon. Hengsler tyder på at det har vært en lav port i tilknytning til de lave murene. Mot øst har grisehuset vindu i ytterveggen og mot vest et vindu inn til stallen. Luke inn mot fraukjelleren.

Grunnmur og gulv er i delvis dårlig stand, og må bygges opp igjen. Murvegger er også i noe dårlig stand. Skittent.

Det er lite sannsynlig at dette rommet noen gang får besøk av en gris igjen, så hvis dette rommet skal tas i bruk blir det til noe annet enn grisehold. For hele låvens stabilitet er det viktig at grunnmurer og gulv utbedres. Murveggen må enten repareres eller rives. De lave bingemurene bør antakelig rives, med mindre man klarer å integrere disse i innredningen knyttet til ny bruk.

Vindu i yttervegg bør byttes.

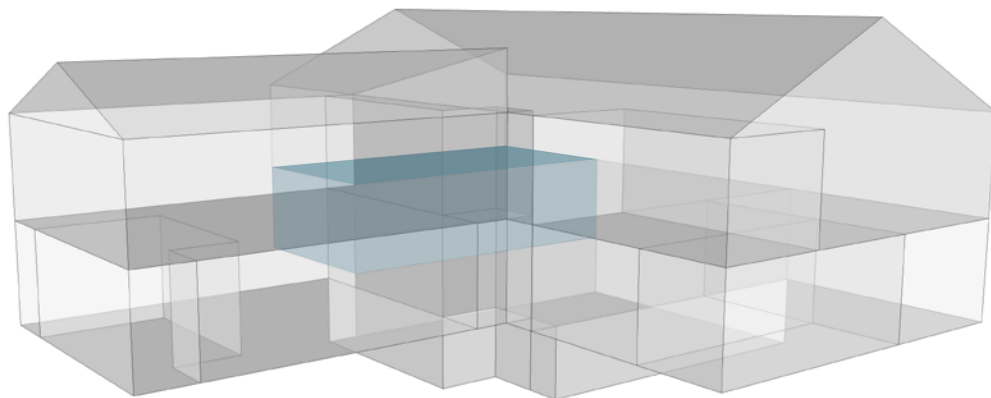
SMÅFEFJØS (?)

Et åpent rom med tre yttervegger bestående av stenderverk med kledning utenpå. Noen stendere er av nyere dato. I hjørnet mot nordøst er det dobbelt opp med stendere, da den opprinnelige veggen har sklidd ut med grunnmuren. Nye stendere med bunn- og toppsvill står antakelig der den opprinnelige veggen burde ha stått. Halvvegg mot fraukjeller, ellers åpent mot fraukjelleren, som er delvis overdekt i en høyde på ca 150 cm over dette rommets gulvhøyde. Jordgulv. En bunnsvill går på tvers over gulvet med en bærebjelke i taket over; har dette kun vært for avstiving eller har det vært inndeling av rommet? Det er to porter i ytterveggen inn til rommet, en enkel og en dobbel. Ingen vinduer.

Yttervegg og grunnmur mot øst har sklidd ut. Treverk ellers virker i god stand.

Grunnmur og yttervegg må jekkes opp, forsterkes og stives av. Gulv må ubedres hvis man skal ta det i bruk. Lukking mot fraukjeller, eventuelt åpent mot fraukjeller hvis fraukjeller får tett yttervegg mot øst. Isolasjon hvis ny bruk har krav/behov for det.

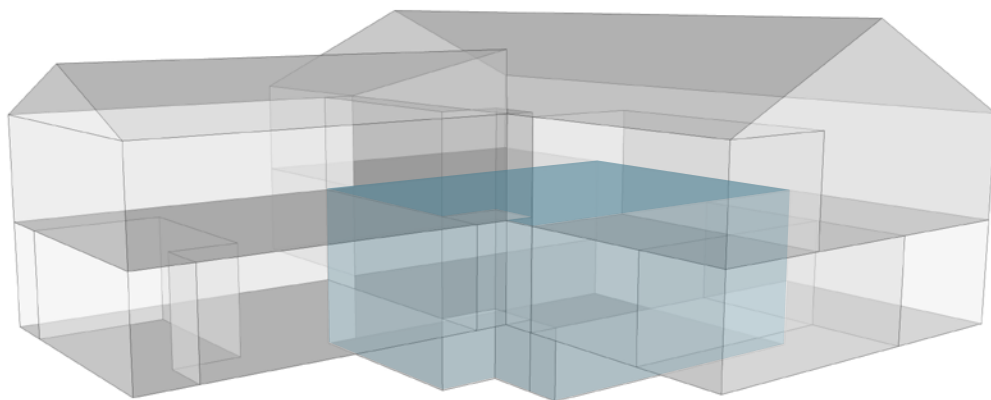
FRAUKJELLEREN

Natursteinsmur er av usikker kvalitet. Skittent! – kanskje ikke så rart..

Fraukjelleren vil antakelig kreve lukking med vegg mot øst ved ny bruk. Det er da en stor fordel å etablere en ny dør i ytterveggen, både for transport og logistikk, og som alternativ adkomst og rømningsvei. Gulv må utbedres dersom rommet blir et "inne-rom". Mur i naturstein er av uviss kvalitet. Visuelt er muren nydelig og av høy "opprinnelig" kvalitet, men den må muligens forsterkes/støttes (med påstøyp?), noe som hadde vært trist fra et estetisk perspektiv. Mulighet for å lukke til hesterom/småfjøs, men det er også mulig å holde det åpent mellom de to rommene. Tømmerveggen mot fjøset har også potensielt høy estetisk verdi, og bør prioriteres tatt vare på og beholdes eksponert. Isoleres hvis ny bruk krever/har behov for det.

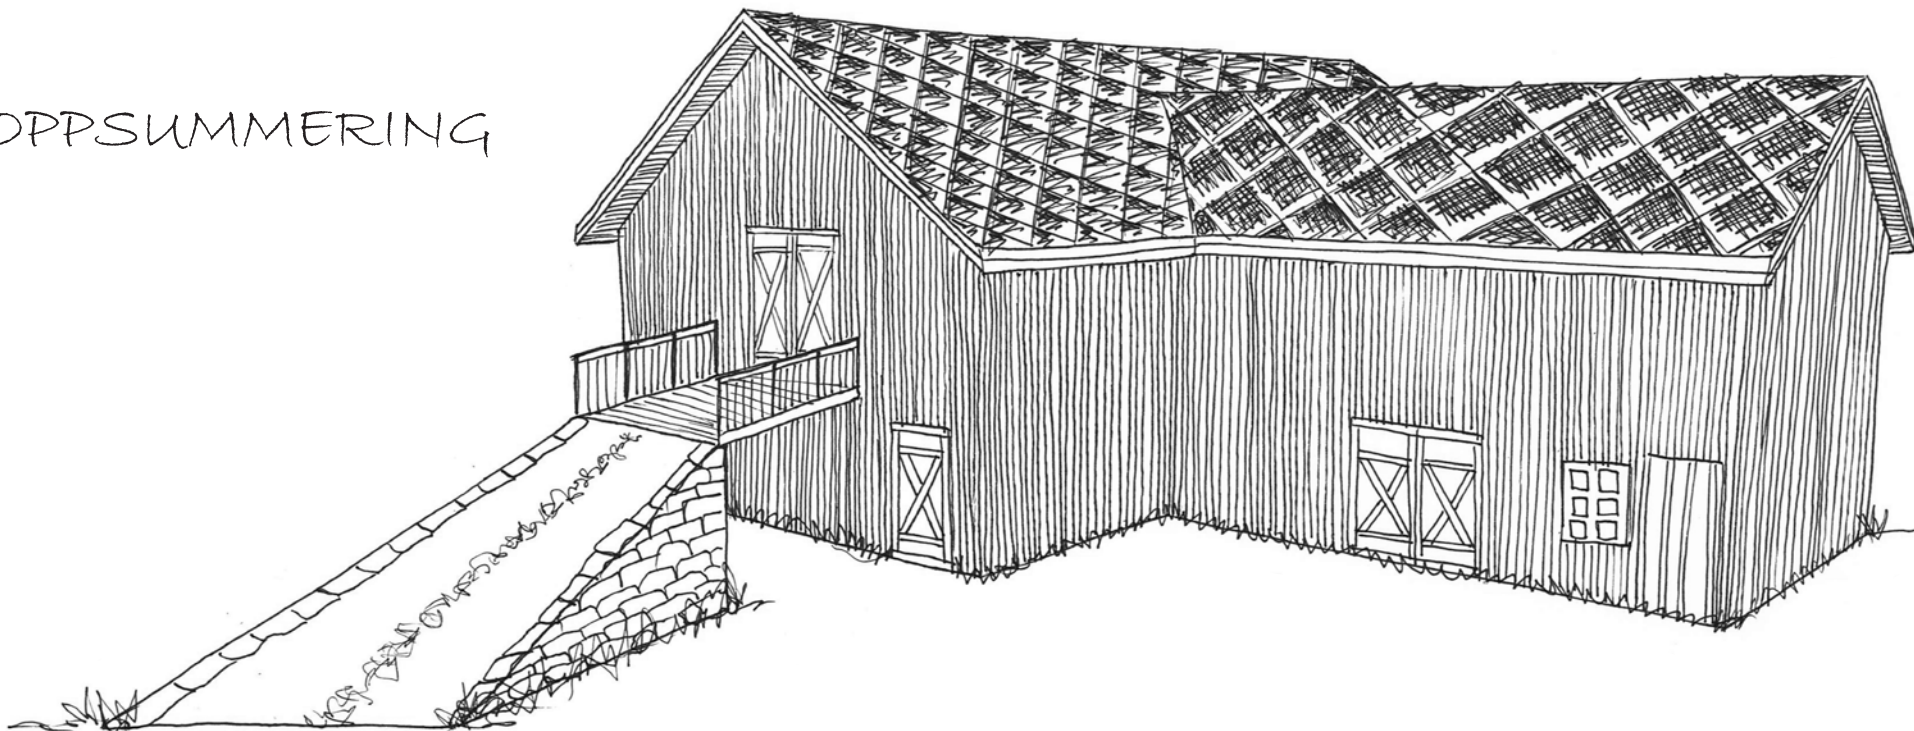
OPPSUMMERING

Låven på Solheim krever mye vedlikehold hvis den fortsatt skal stå i fremtiden. De største og viktigste oppgavene er å jekke opp låven, sette i stand grunnmuren og tette taket. Råttent treverk i kledning, gulv og takkonstruksjon må byttes. Disse tiltakene er nødvendig bare for at bygningen skal stå. I tillegg kommer tiltak knyttet til endring av bruk, som på sikt vil være avgjørende for at låven fortsatt overlever i fremtiden.
