Storbryggga | **Kartlegging**

Masteroppgave i Arkitektur
NTNU 2014/2015
Jørgen Haarstad Hofstad
Veileder: Eir Grytli
Biveileder: Jon Nordsteien

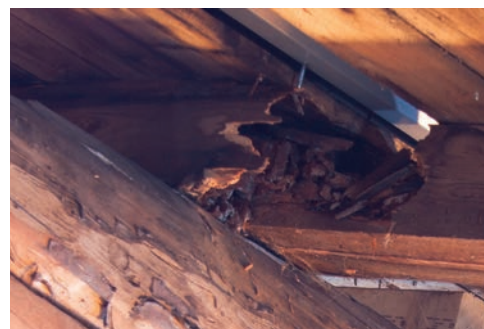
Tidligere lekkasjer i taket har medført råte i taktro, taksperrer, takåser, tømmerkonstruksjon i vegg, gulvbord, og gulvåser i 2. og 3. etg. Det som har blitt kraftigst angrepet, og ikke vært mulig å redde, har allerede blitt fjernet. Det er også endel soppangrep i takkonstruksjonen.

Råte i takås

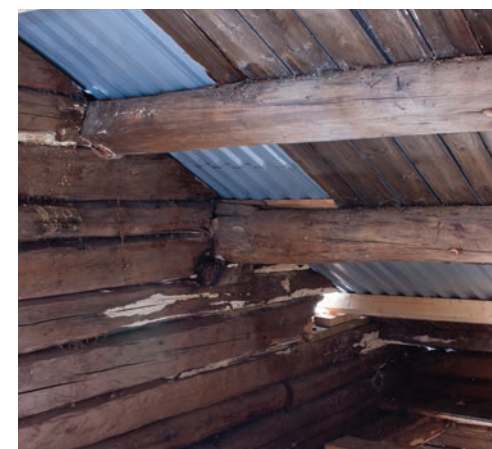
Sopp og litt råte i opplegg av åser

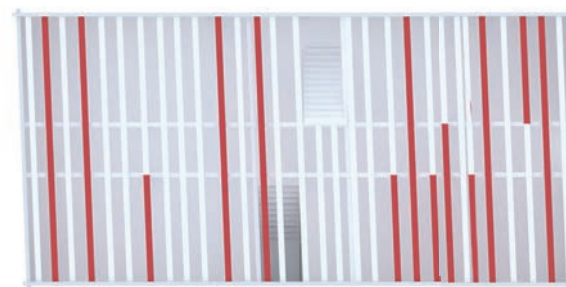
Mange gulvbjelker har blitt fjernet i 2. og 3. etasje på grunn av råte, men de fleste er intakte og i god stand. I 1. etg. er alle gulvbjelkene intakte. I 3. etasje har det manglet gulvåser siden 1998. Det er uklart om de er fjernet på grunn av råte eller om de har manglet siden gjenreisningen i 1855. Det er registrert angrep av sopptypen "Rosenkjuke" i gulvbjelkelaget i 2. etg.

Fjernede gulvåser i 3. etg.

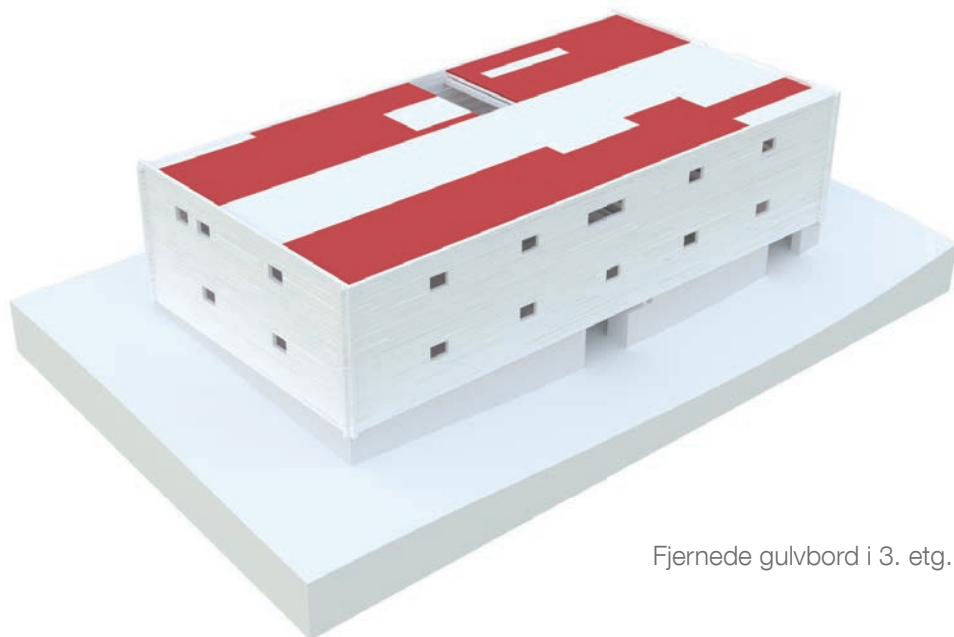
Fjernede gulvbord i 3. etg.

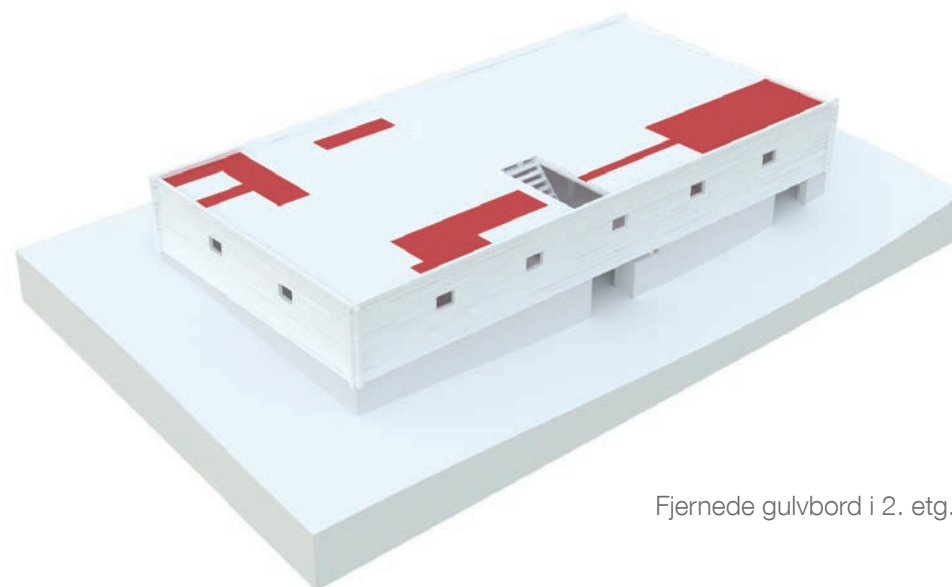
Fjernede gulvbord i 2. etg.

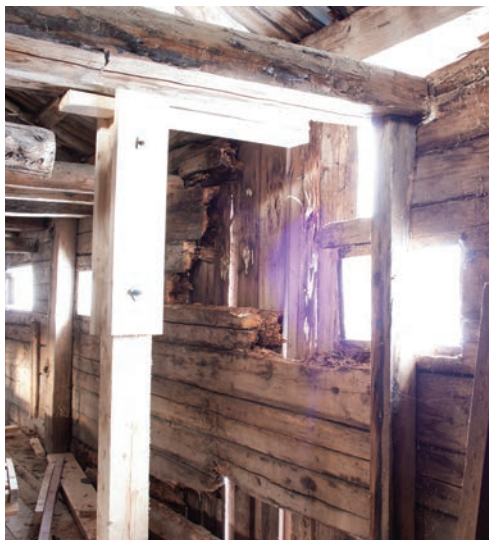
I andreetasje, på nordre langvegg, har det oppstått en større råteskade i tømmeret. Råteskaden er under sperrebukken lengst mot øst. Det skadede tømmeret har blitt rensket bort slik at det nå er to hull i laftekassen ut til utvendig panel/friluft. Hullet går fra raften til underkant av vinduet. 3 stokker under er det et nytt hull som går over 2 stokker.

Hull i laft, 2. etg.

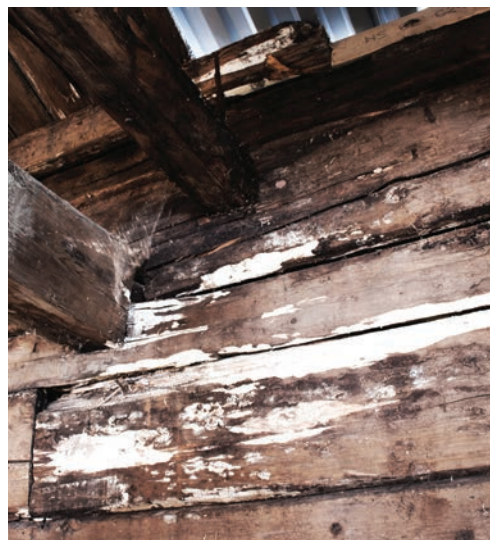
Det er registrert råte i bunnsvill (ca 5m), på søndre langvegg. Svill er også noe skadet i nordøstre hjørne og på østre gavlvegg. Det er registrert råteskader på nordre langevegg nær raft. Overflaten viser aktive soppangrep. Tømmerkonstruksjonen mangler effektiv avstivning i tversnittet, både av hver enkelt vegg og forbindelsen imellom dem. Ensidige strekkfisker har ikke greid å forhindre utbuling av tømmerveggen, særlig i 2. etasje. Raftstokken har glidd ytterligere ut i forhold til resten av veggen (ca 10cm).

Soppangrep under raft

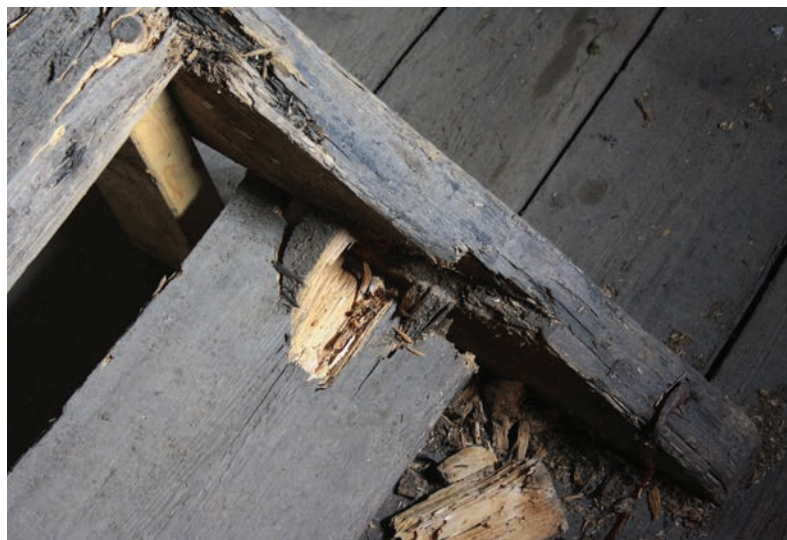
Trappene er åpne og tilfredstiller ikke krav om maks 10cm åpning imellom trinnene. Det er heller ikke rekkverk i trappene. De er forholdsvis slake og behagelige å gå i. Noen av trinnene i trappen fra 2. til 3.etg. har råteskade i overgangen mellom vange og trinn, og er understøttet provisorisk.

Råte trinn

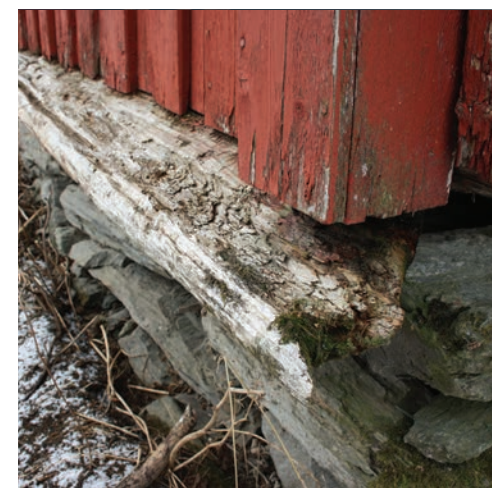
Panelet er gjennomgående i god stand. Det er noe råteskade over vinduene i forbindelse med vannbrett. Det er også noe råte nederst på sørvegg, hovedsaklig på grunn av høytvoksende vegetasjon. Sørveggen har nylig blitt malt, mens resten av fasadene trenger å males. Nordfasaden er også preget av mose, lav og algevekst, og mangler panel noen steder på grunn av montering av provisorisk sperrebukk og råte i tømmerveggen.

Rester etter vannbrett
