Gamleposten i Rosendal

Restaurering av et 110 år gammelt hus.

Hovedvedlegg: Rapport Masteroppgave Arkitektur NTNU, høst 2014- vår 2015
Knut Havnen Johansen

EN MULIGHETSSTUDIE MED
FOKUS PÅ BÆREKRAFTIG
RESTAURERING AV ET GAMMELT,
DELVIS VERNEVERDIG BYGG.

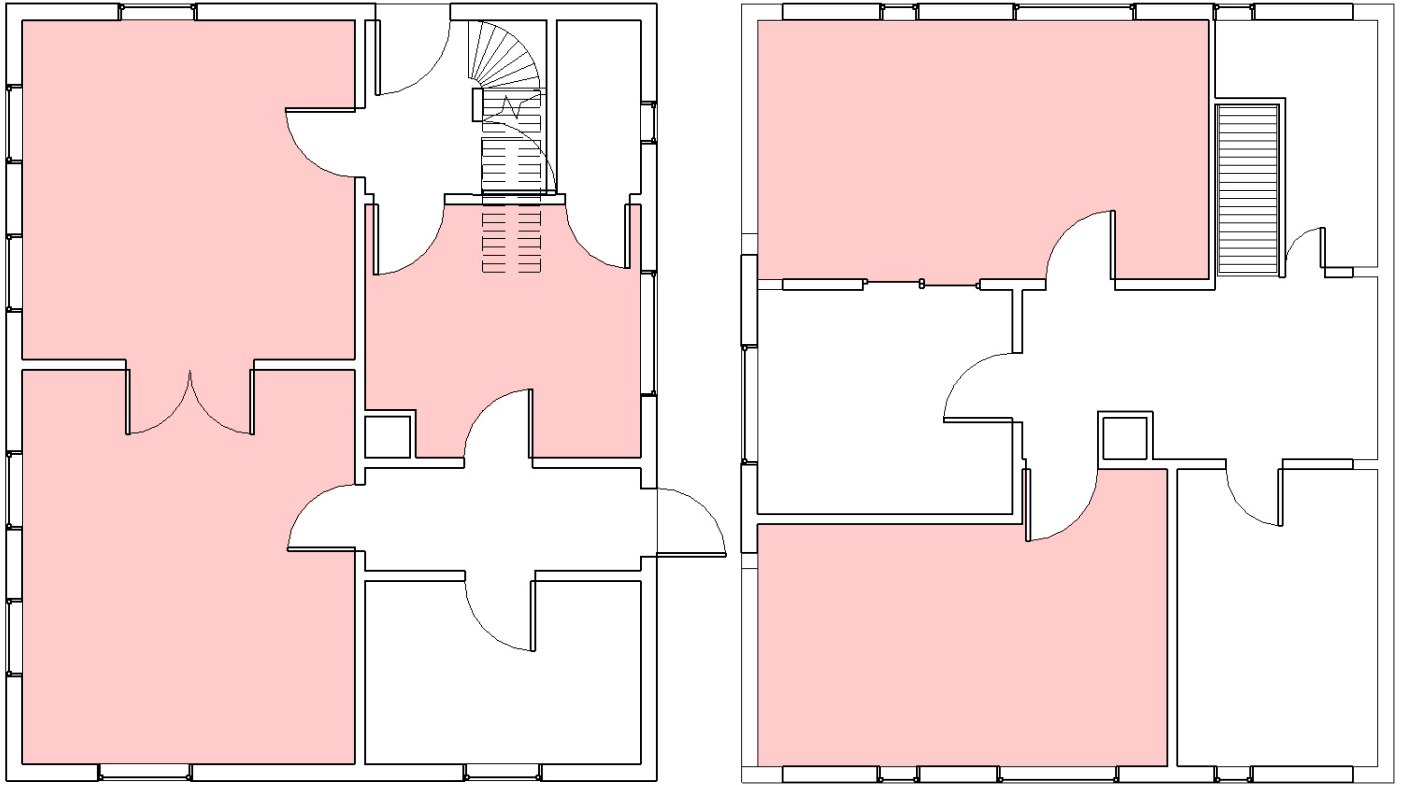
De markerte rommene ble varmet opp før termografibildene ble tatt, og har riktig temperaturforskjell for optimale termografibilder. Fra venstre: 2. etasje, deretter 3. etasje.

Jeg fikk tatt mange gode bilder med termografikameraet av stikkprøverommene. Jeg fikk også tatt mange bilder av de andre rommene og interessante overganger i konstruksjonen, samt en del interessante bilder utenfra. Man må jo nytte på når man har tilgang til slik flott opplysende teknologi. Grunnen til at jeg skriver dette er for å presisere at bilder som er tatt av de ikke-oppvarmede rommene vil ha en lavere nøyaktighetsgrad enn de som er tatt av stikkprøverommene, men de vil likevel gi nyttig informasjon som man ikke hadde funnet uten denne teknikken. Det samme gjelder bilder tatt utenfra, på de deler av veggen hvor det ikke er oppvarmete rom innenfor.

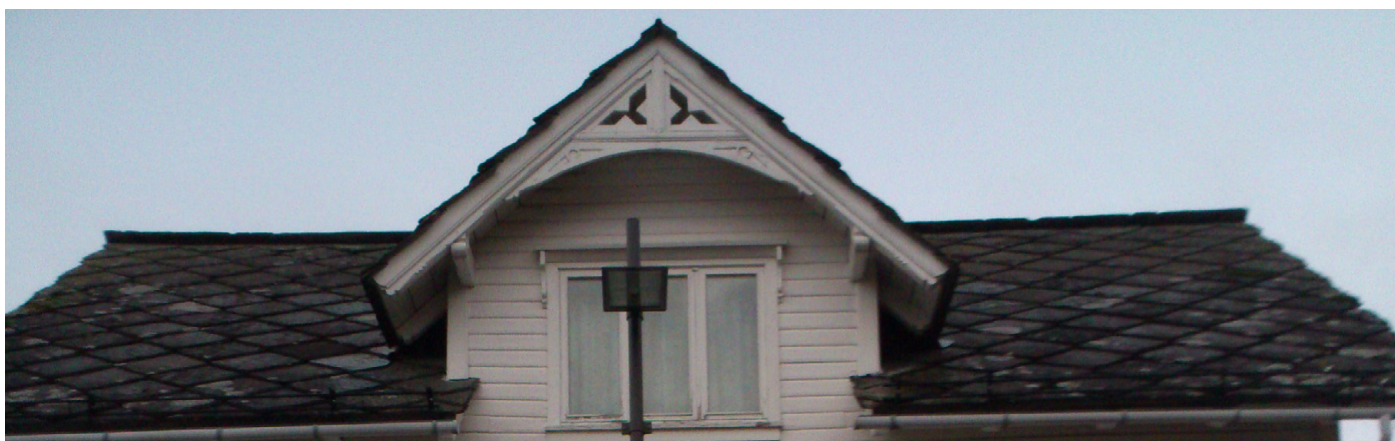
Taket, den femte fasade, har ikke endret sitt hoveduttrykk nevneverdig siden det ble bygget, men det kan være verdt å nevne at takets bakside ble pusset opp for ca. tredve år siden (og da holder det lenge enda), men at steinene på framsiden av taket aldri har vært byttet. Her er det satt opp et lite sikkerhetsgjerde i stål, men her vil det nok skje endringer i nær framtid i alle tilfeller.

Legg merke til det lille gjerdet som er plassert over takrennen på takets sørside.

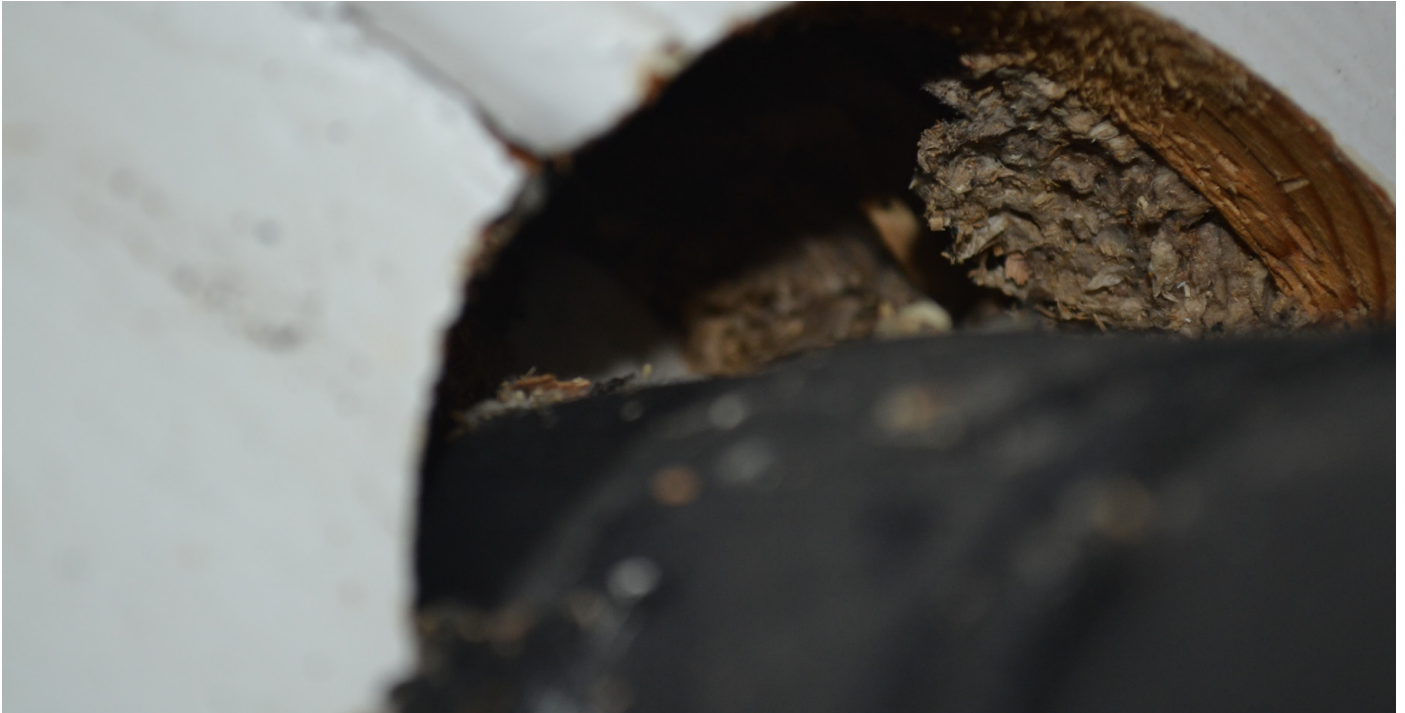
Jeg fant ingen panelåpninger i Gamlepostens vegger, men jeg fant et hull i det ene uthuset. Kanskje er det brukt samme byggeteknikker her? Hullet var utilgjengelig plassert, fylt opp av et vannrør, og stappet igjen med isolasjon. Da bildet ble tatt hadde jeg tatt vekk litt av isolasjonen, men det var fremdeles vanskelig å si hvilken bærekonstruksjon som ble nyttet her.

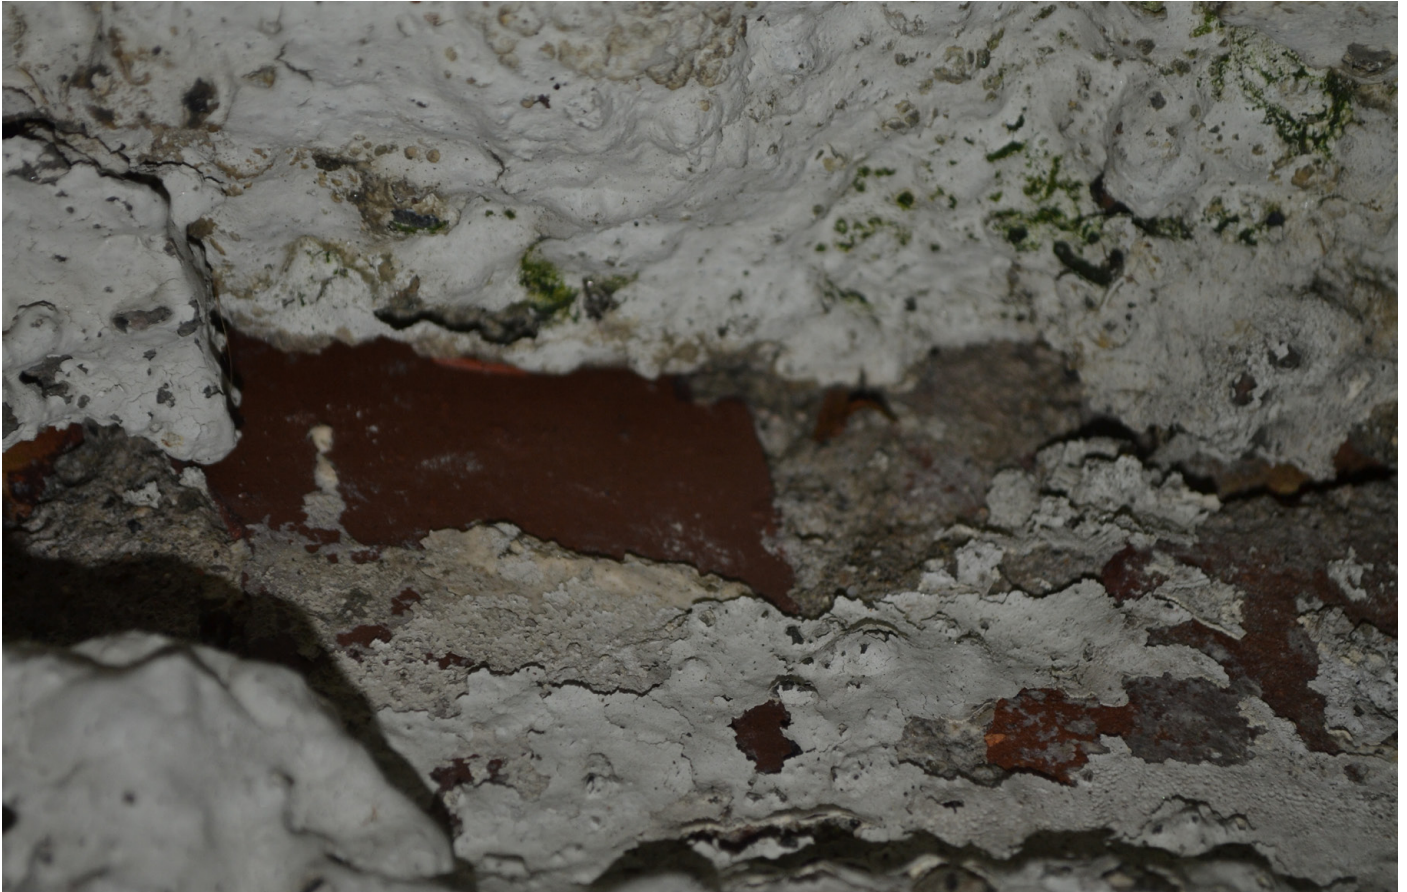
Her er litt av den ytre muren tæret vekk, og da kan man tydelig se at muren er av tegl.

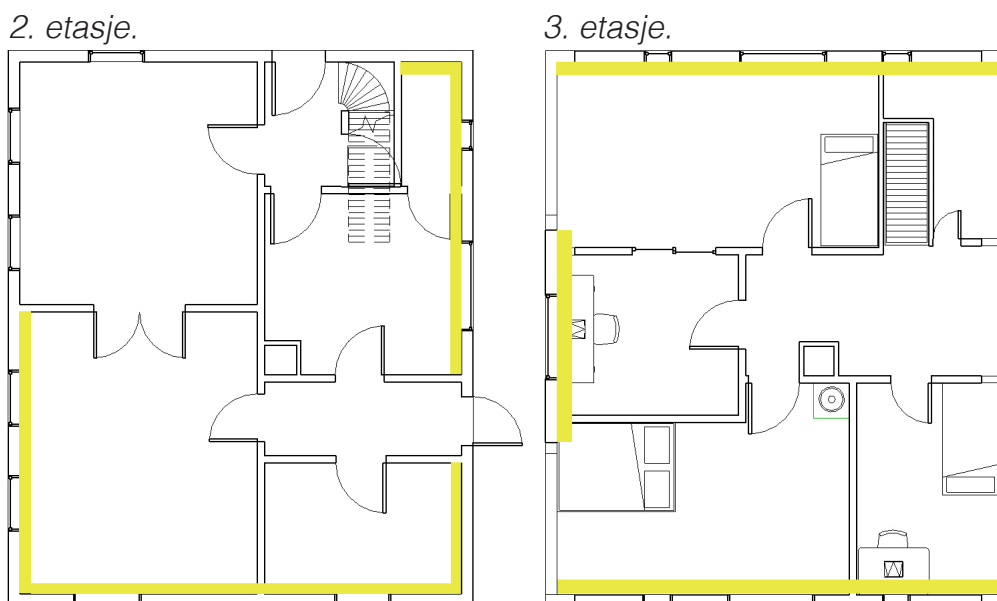
Aktuell plassering av innvendig isolasjon i boligdelen av Gamleposten er markert. Verneverdig interiør bevares i stor grad. Det store unntaket er Tauskammerset som blir nytt bad av praktiske årsaker.

Innvendig isolering av vegg er dermed det eneste reelle isoleringsalternativet for boligdelen av Gamleposten, for planløsningen har råd til å bli noe forminskert, uten at det går særlig ut over rommenes bruksverdi. Det er likevel ikke helt uten risiko, for en slik isolering kan i værste fall resultere i at fuktighet i reisveggs bærekonstruksjon ikke blir ventilert ut og får samlet seg i sopp og råteskader. Det kreves derfor undersøkelser i forkant av et slikt inngrep.

I Gamlepostens tilfelle er det heller ikke aktuelt med innvendig isolering av hele vegg. Grunnen er at denne isolasjonen vil ødelegge verneverdig interiør på enkelte vegger i andre og tredje etasje, og dermed har jeg regnet ut at det kun er aktuelt med innvendig isolasjon av ca. 46% av reisverksveggene. Fordelen med dette er at risikoen for fuktoppsamling sannsynligvis vil bli mindre, men ulempen er at det hadde hatt enda bedre isolerende effekt dersom isolasjonen var gjennomgående og ikke hadde «huller». Jeg har valgt å ikke bruke tykkere isolasjonslag enn
