Vedlegg 3: Fasadeanalyser

Vedlegg til rapport Masteroppgave Arkitektur NTNU, høst 2014- vår 2015

Fasadeanalyse: Hovedfasade

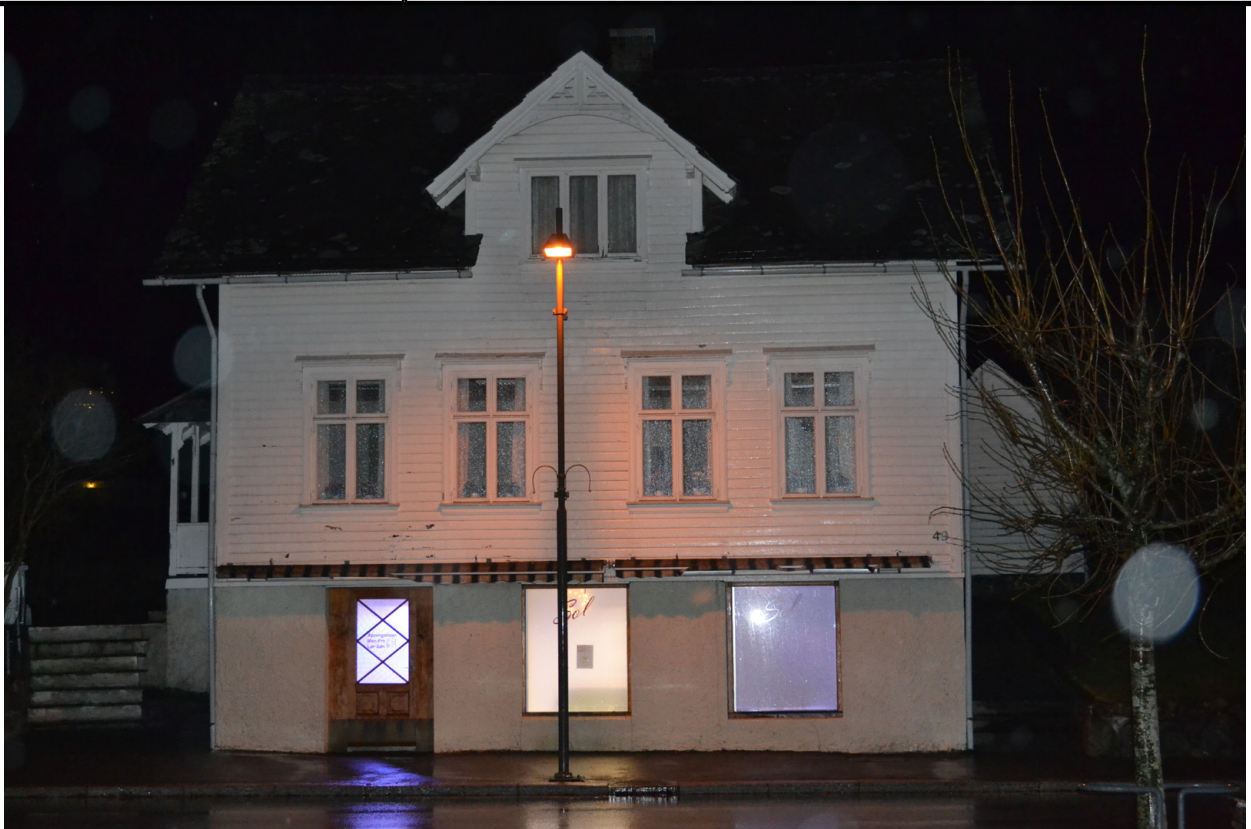
Verneverdi:	Svært Høy	Notat:	
Vinkel:	Sør-vest	Fasade mot Skålagato. For ca 50 år siden byttet	
Solforhold:	Svært gode	midtvinduet i første etasje og ytterdøren plass,	
Tilstand:	God	av praktiske årsaker for postdriften, men både	
U-verdi:	0,82	dør og vindu overlevde byttet uten dramatikk.	
Ant åpninger:	8	Taket mot sør-vest har aldri blitt byttet, men et	
Størrelse:	65 m ²	gitter er satt på for å forebygge fallende takstein.

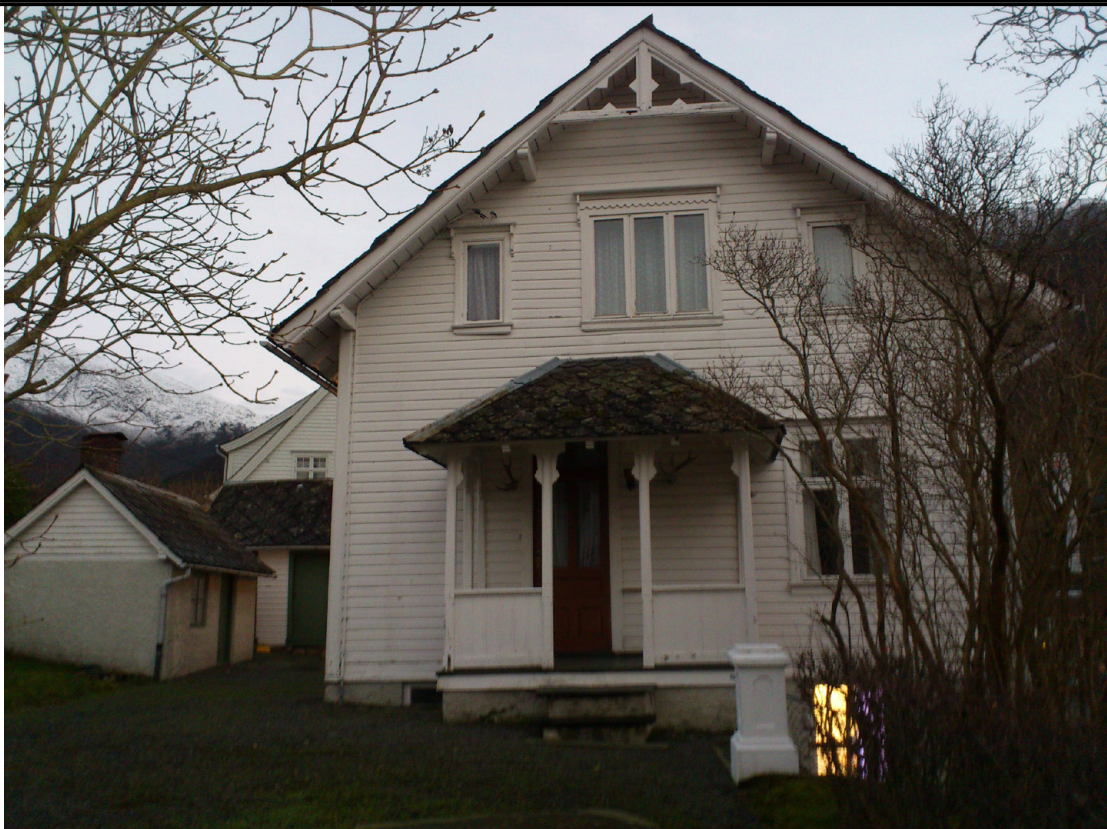
Fasadeanalyse: Verandafasade

Verneverdi:	Svært Høy	Notat:
Vinkel:	Nord-vest	Fasade mot hage. Originale løvtreutskjæringer
Solforhold:	Middels	både i veranda og i takmønet. Flere originale
Tilstand:	God	vinduer samt ytterdør.
U-verdi:	0,82	
Ant åpninger:	7	
Størrelse:	60 m ²

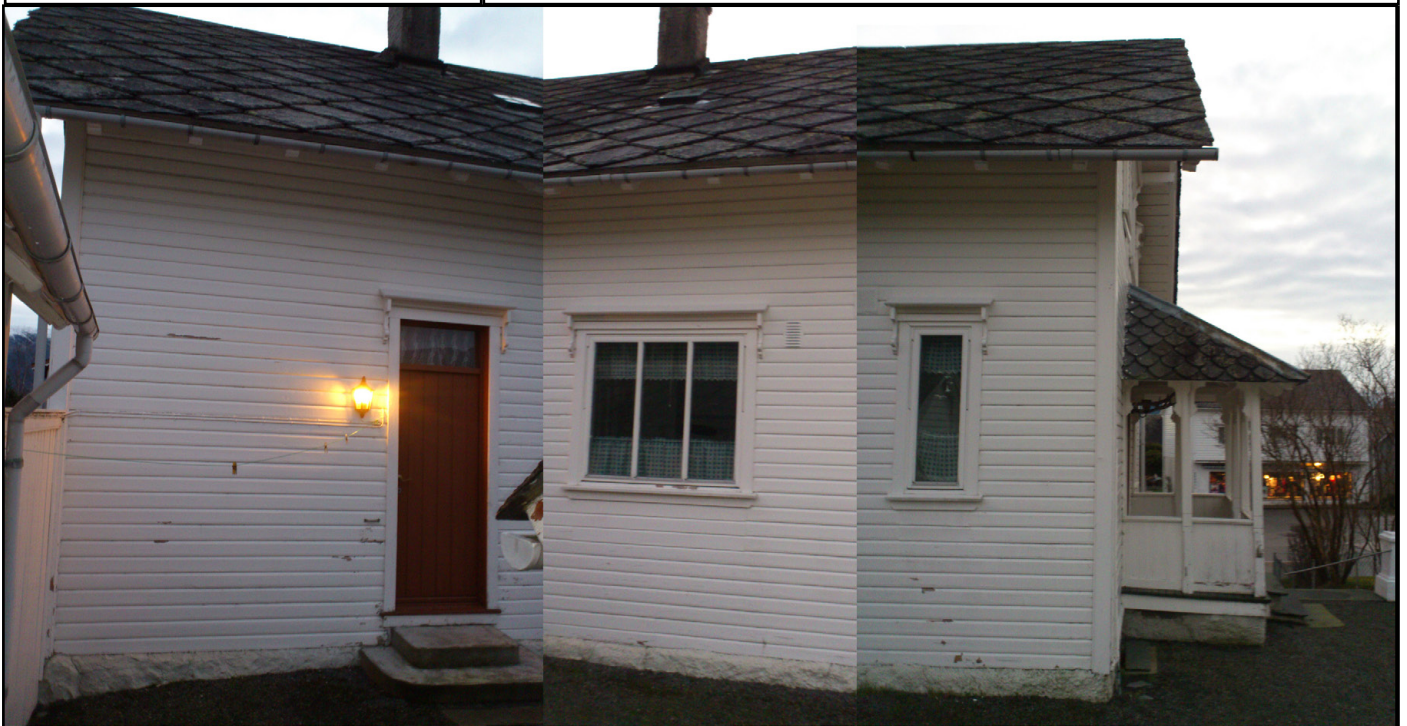
Fasadeanalyse: Bakfasade

Verneverdi:	Medi	Notat:
Vinkel:	Nord-øst	Fasade mot bakhage. Døren har vært byttet,
Solforhold:	Dårlige	og ingen vinduer er originale. Taksteinene på
Tilstand:	God	denne siden har vært byttet relativt nylig, og er
U-verdi:	0,82	anslått å holde god stand i mange nye år.
Ant åpninger:	4	
Størrelse:	40 m ²

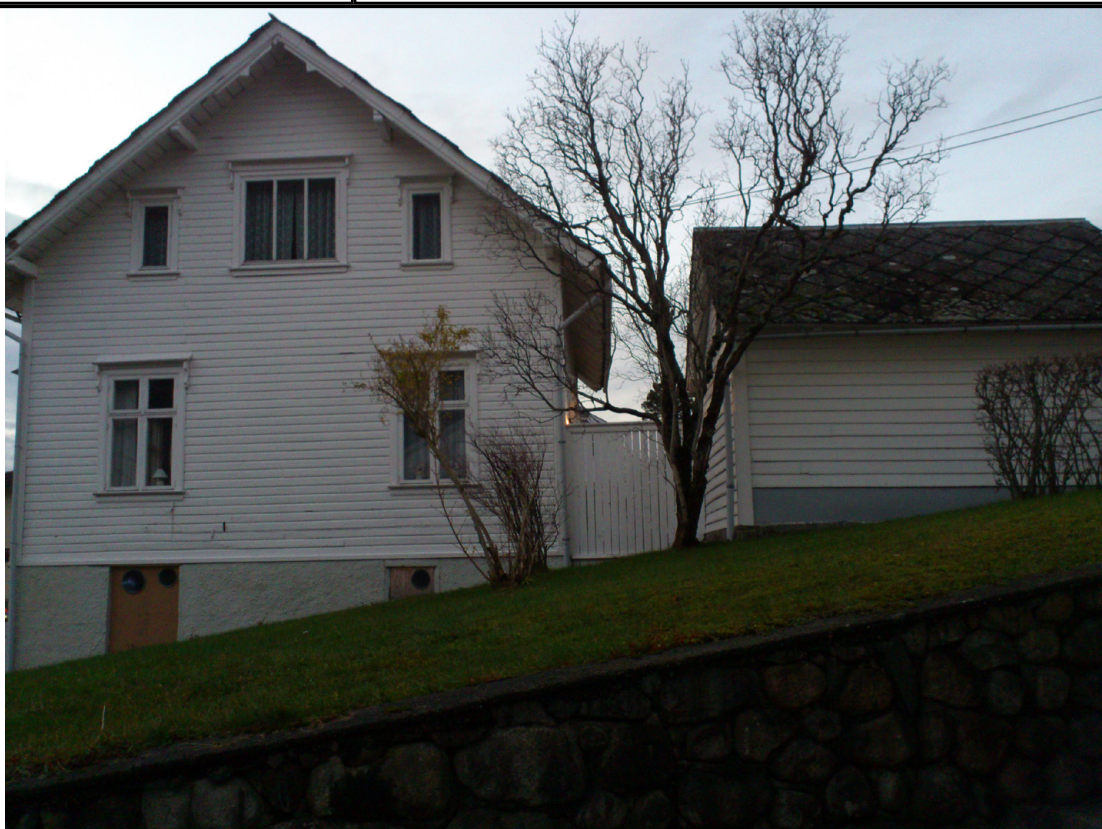
Fasadeanalyse: Bakfasade kortside

Verneverdi:	Høy	Notat:
Vinkel:	Sør-øst	Fasade mot Baronivegen. Det at de to vindu-
Solforhold:	Svært gode	ene i 1. etg ble byttet har ødelagt noe av denne
Tilstand:	God	fasadens originale inntrykk. Det er synd. De
U-verdi:	0,82	originale løvtreutskjæringene i mønet på denne
Ant åpninger:	7	siden av huset blåste av for et par år siden, men
Størrelse:	60 m ²	er til reparasjon, og vil bli gjenninsatt.

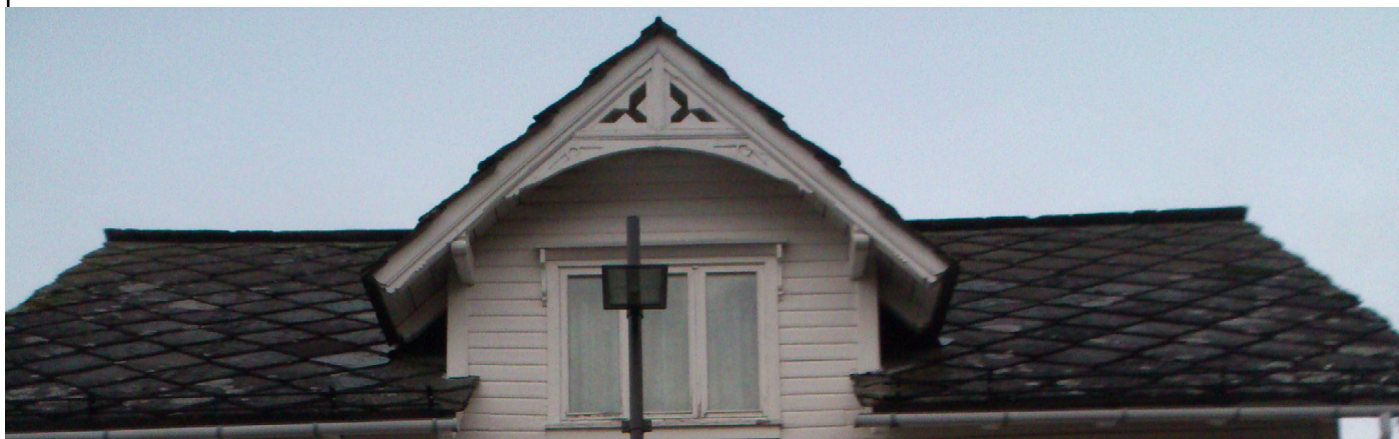
Fasadeanalyse: Tak -den femte fasade

Verneverdi: Medi	Notat:
Vinkel: sør-vest/nord-øst	Takstein av skifersten. Slik sten har fantastisk
Solforhold: Svært gode	varighet, og på sør-vest-siden er det originale
Tilstand: Medi	skifersten. Her er det satt opp takgjerde, for
U-verdi: Kaldt loft	disse steinene kan blåse av i hardt vær. Bør
Ant åpninger: 1	byttes. På nord-øst-siden har dette vært gjort,
Størrelse: 70	og her er kvaliteten god i nye 50 år.
