FUNKSJON TIL COANDAINNTAKSRISTER

ERFARING FRA DYRKORN KRAFTVERK

MASTEROPPGAVE Vår 2012

Tittel: FUNKSJON TIL COANDAINNTAKSRISTER –
ERFARING FRA DYRKORN KRAFTVERK

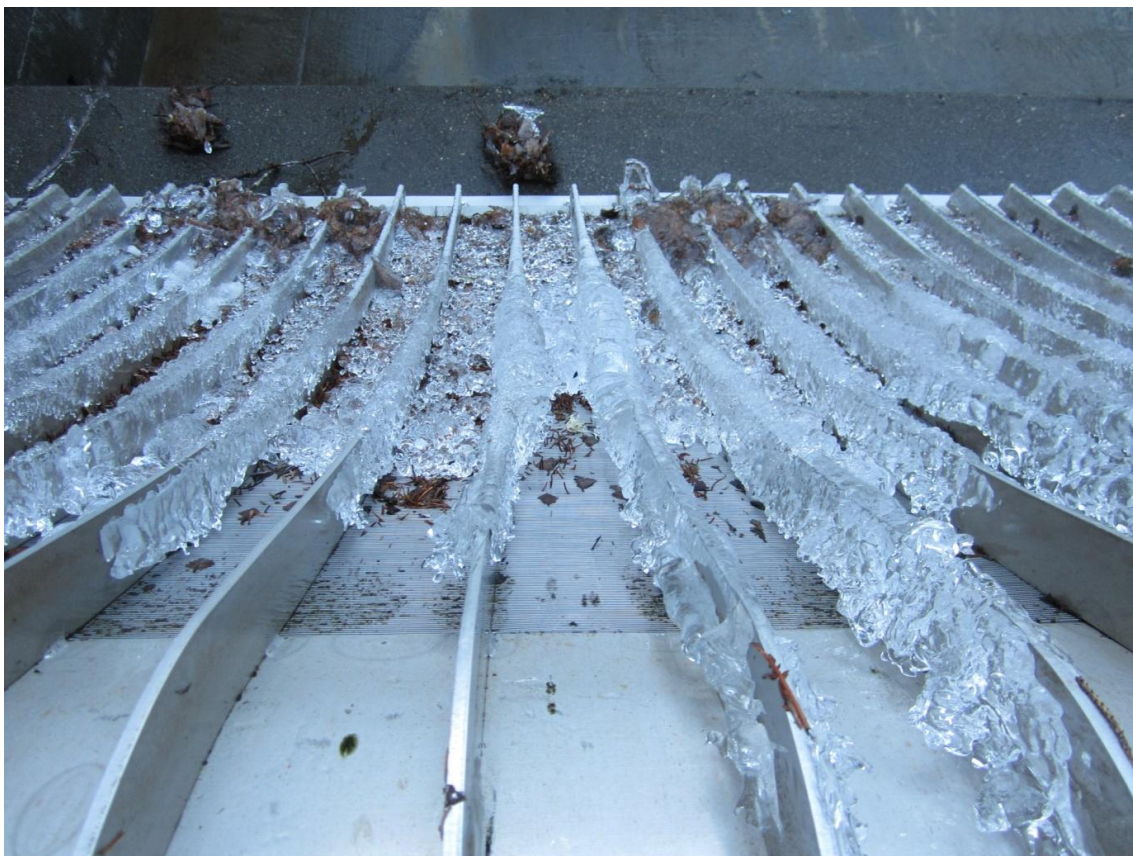
Figur 15: Islegging på coandainntak på Dyrkorn (Foto: H. Opaker)

Figur 15 er fra befaring på anlegget 17. november og viser isleggingen som har startet på coandarista. Bildet viser at isleggingen har startet på boulder bars-ene, som stikker opp fra rista for å beskytte mot større drivgods. Tilfrysning har også begynt på den nederste delen av rista hvor mengden vann har vært liten. Ved undersøkelse var isen hard og kompakt, og av tykkelse ca. 10 millimeter.

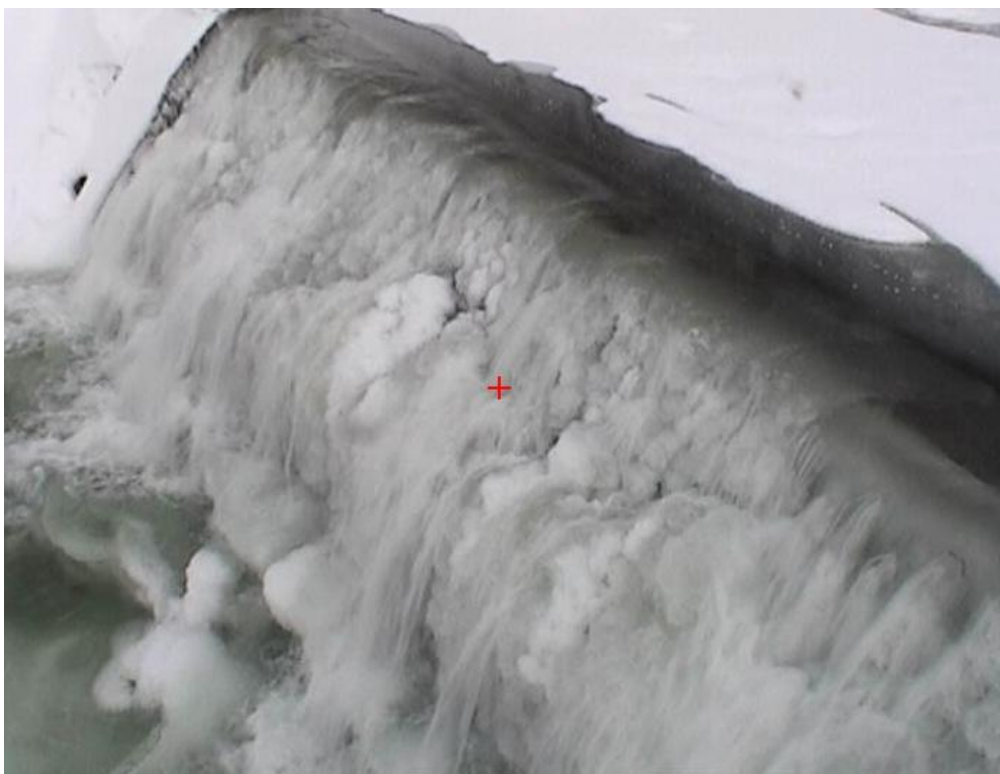
Figur 22: Gjenfrost coandarist (Foto: Tafjord Kraftproduksjon AS)

Figur 22 viser hvordan inntaket så ut 8. desember kl. 11. Det har dannet seg et massivt islag med tykkelse anslått til ca. 0,3 meter over hele rista. Utseende til isen minner mye om bunnis. Anslagsvis 30-40 liter vann i sekundet kom gjennom inntaket i den perioden.

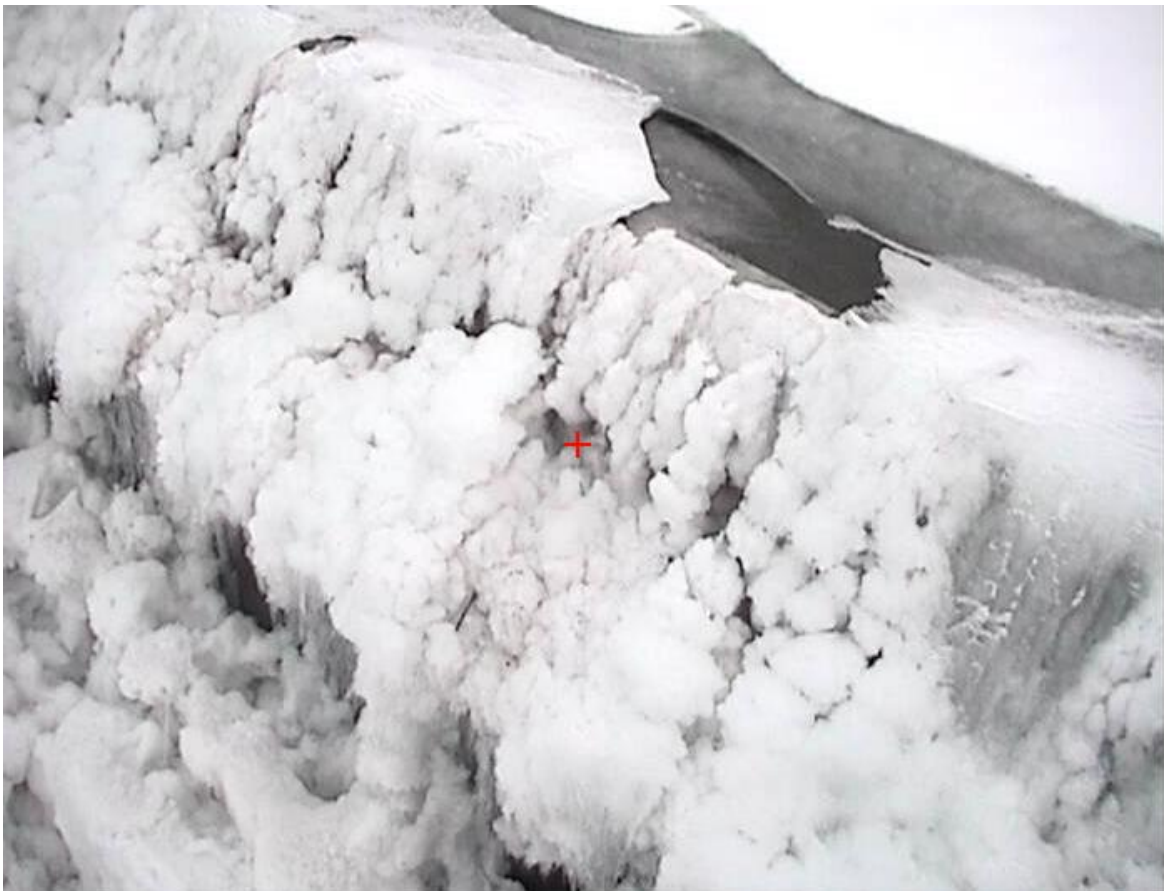
Figur 23: Coandarist med fritt innløp vann under islag (Foto: Tafjord Kraftproduksjon AS)

Etter at kraftverket stoppet ble det bestemt at det ikke skulle gjøres tiltak for å åpne opp inntaket, men heller la situasjonen utvikle seg av seg selv. Morgenen 9. desember ble det observert at det ikke rant vann over islaget på rista. Inntaket fungerte nå som normalt (Figur 23). I følge Per Kåre Skudal kunne kraftstasjonen ha blitt kjørt i gang ved midnatt, men det ble ventet til kl. 9.15 den 9. desember. Totalt ble driftstansen på 39 timer, mens den kunne ha vært ca. 30 timer (mailkorrespondanse med Per Kåre Skudal, 9.12.2011).

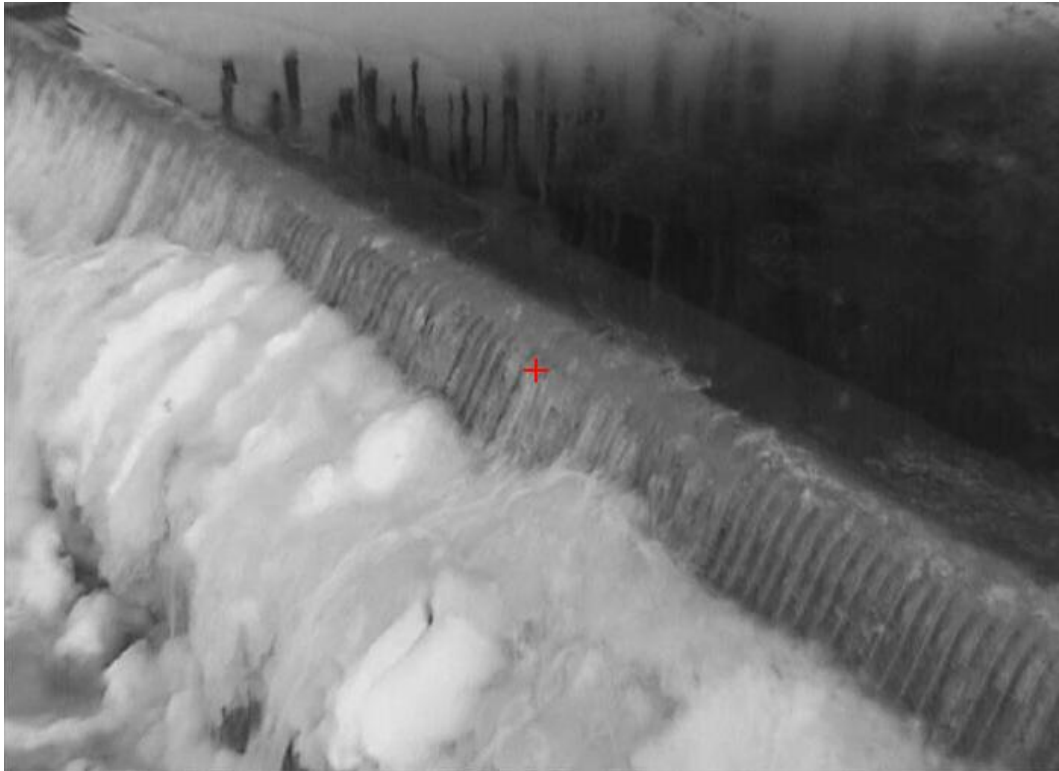
Figur 27: Coandarista tilstoppet av is (Foto: Tafjord Kraftproduksjon AS)

Det ble sett at det under tilfrysningen kom drivende klumper med is som festet seg til coandarista. Isen la seg først i bunn av rista, og bygde seg deretter videre oppover. Figur 27 viser hvordan coandarista så ut ca. kl. 14 den 20. desember, og det sees tydelig at isen samler seg i bunn av rista først.

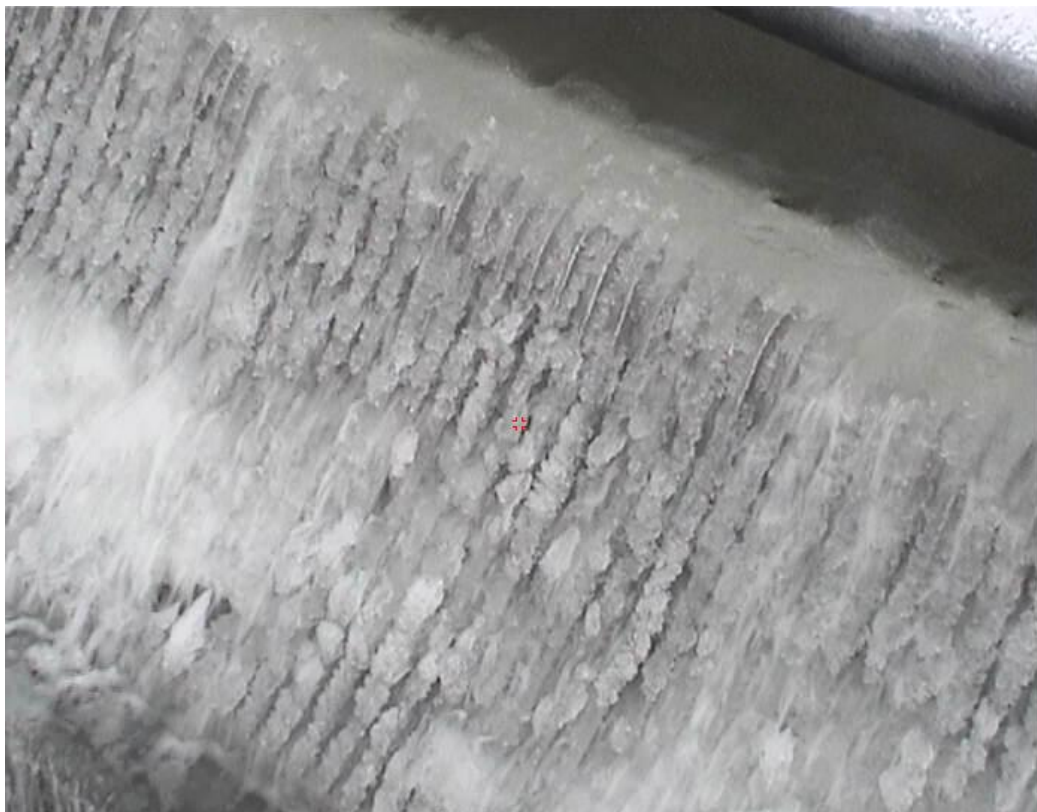
Figur 31: Gjenfryst coandarist (Foto: Tafjord Kraftproduksjon AS)

I forhold til de foregående tilfellene hvor coandarista har fryst igjen, skiller tilfrysningen 5. januar seg ut. Isen bygde seg ikke opp fra bunnen av rista. Figur 31 viser hvordan det har lagt seg is rundt boulder bars-ene. Bildet er tatt ca. kl. 10.20, og inntaket er tett.

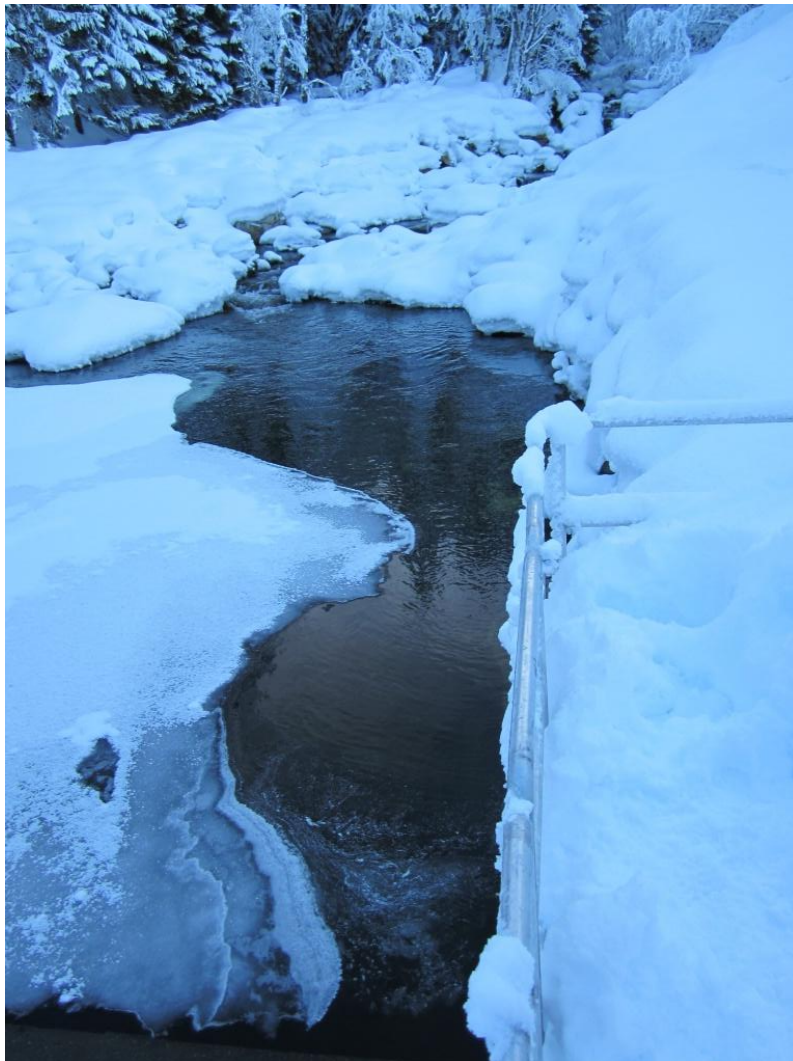
Figur 32: Åpen råk på inntaksdam (Foto: H. Opaker)

En befaring ble foretatt på Dyrkorn 20. januar 2012. Vannføringen i elva var omtrent 300 l/s, grunnet lite nedbør i januar. Ved inntaket ca. kl. 10.45 ble det observert at det var i ferd med å danne seg is nederst på coandarista nærmest lukehuset. På det tidspunktet hadde større deler av inntaksmagasinet, anslagsvis ca. 75 %, et isdekke. Kun et mindre område langsmed land mot lukehuset var åpent (Figur 32). Lengden på råka er ca. 15 meter, mens bredden varierer fra ca. 1,5 til 5 meter. Totalt var arealet av åpent vann anslagsvis ca. 50 m². Det var kald vind på Dyrkorn 20. januar. Vinden bidrar til økt nedkjøling av vann på grunn av økt fordampning.

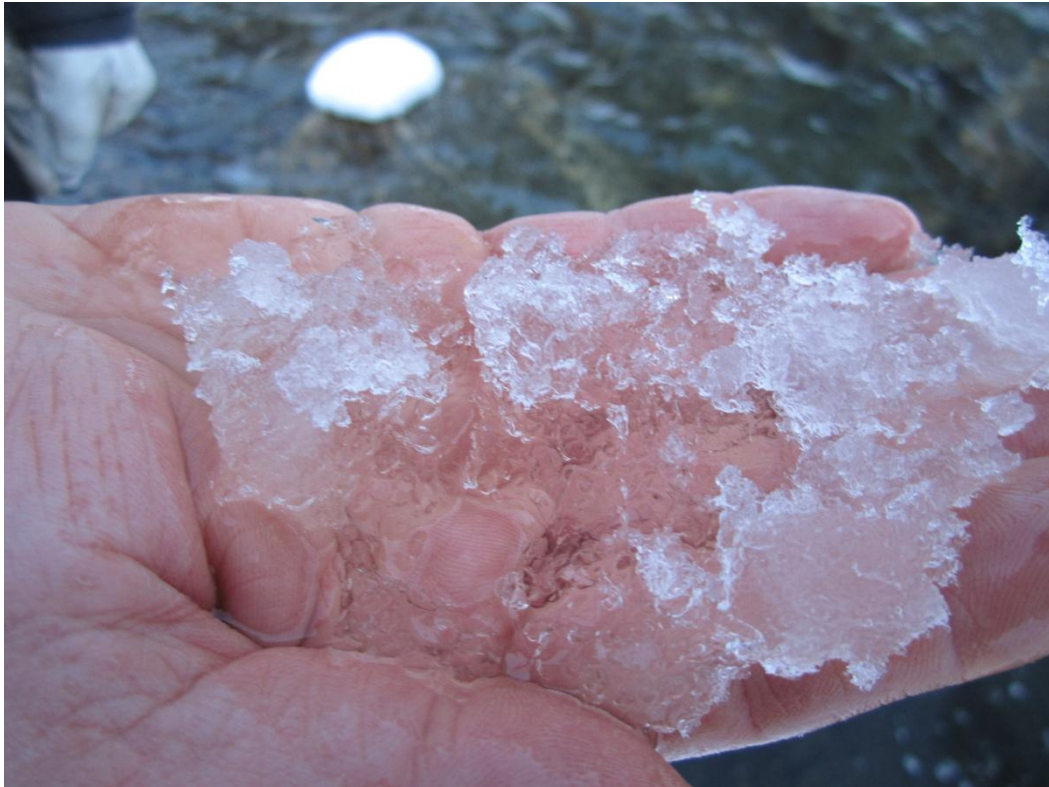
Figur 33: Sarr fra elva (Foto: H. Opaker)

I den åpne råka ble det fra damkrona observert sarr, både enkeltpartikler og større klumper. Klumpene hadde samme konsistens som slush (Figur 33). Ved innløpet til inntaksmagasinet var det også sarr, og det ble her sett en sarrpannekake med diameter ca. 0,3 meter. Strømningsforholdene i elva oppstrøms og i innløpet til magasinet, med mye turbulens, bidrar høyst sannsynlig til sarrproduksjonen.

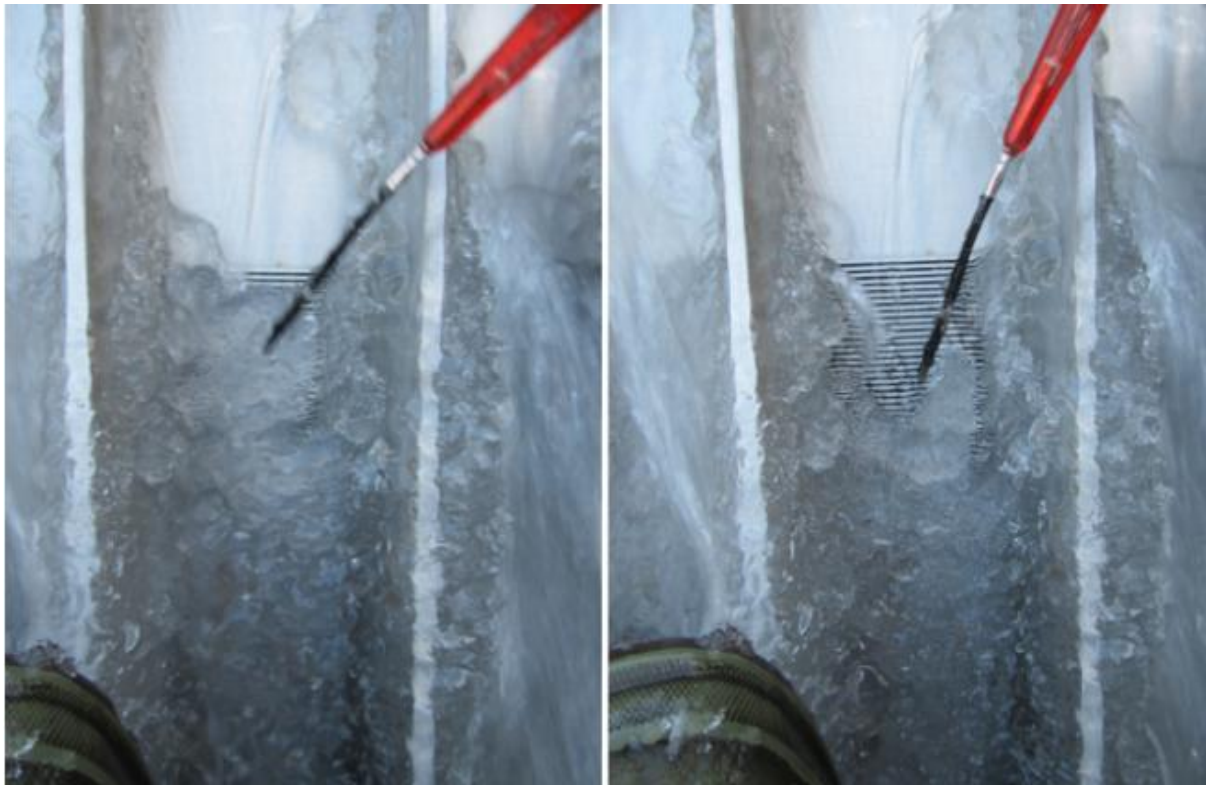
Figur 35: Avskrapning av sarr (Foto: H. Opaker)

Senere, omtrent klokka 13, hadde gjenfrysingen økt i tempo. Sarrret lå så tett i overflaten av vannet at nærmest damkrona begynte det å danne seg et isdekke. Ved undersøkelse var den nye isen på rista myk, porøs og inneholdt mye vann, noe som er typisk for is som dannes fra sarr. Isen skilte seg dermed klart fra eldre is på boulder bars-ene som var hard og kompakt. Det lå is fra sarr langs bunn av hele rista, men klart mest ved enden med den åpne råka. Det rant vann over coandarista langs hele dens lengde, men det var tydelig at vanntapet var størst der det lå mest sarr. Kraftverket var fortsatt i drift, men med redusert produksjon. Ved minstevannmerket hadde vannføringen økt fra ca. 50 l/s til 80 l/s. For å se om isen som la seg på coandarista også trengte inn mellom stavene, som har lysåpning på en millimeter, ble det brukt en skrutrekker som ble stukket inn mot åpningene. Det ble gjort på 5-6 bredder mellom boulder bars. Vertikal lengde av isen som ble fjernet var mellom 0,3-0,4 meter. Undersøkelsen viste at isen som la seg på rista var et rent overflatefenomen. Samtlige av spalteåpningene som ble undersøkt var åpne og rene uten noe tegn til is (Figur 35).

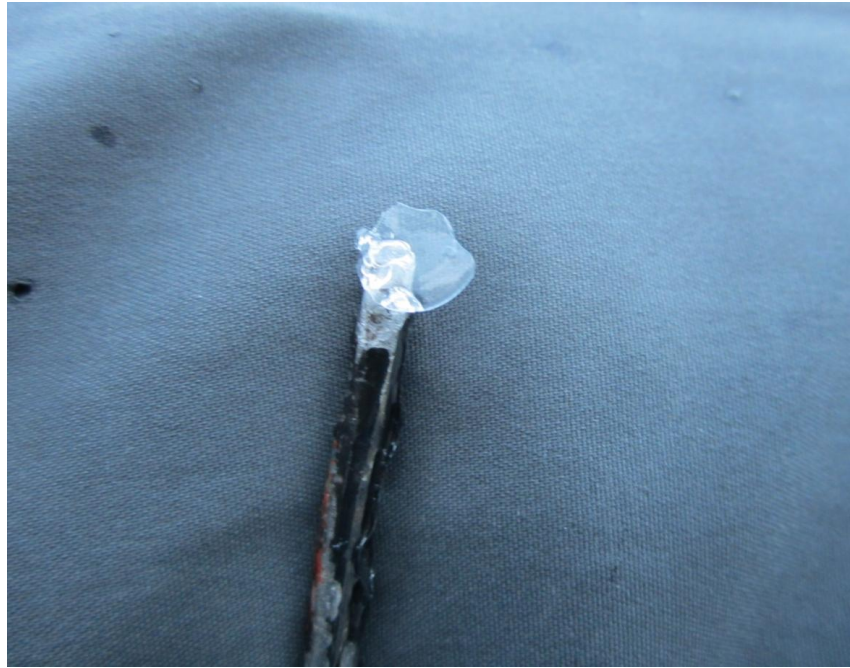
Figur 36: Aktiv sarrpartikkel (Foto: H. Opaker)

Ved senere undersøkelser av isen på rista ca. kl. 16 ble det funnet aktive sarrpartikler. Med aktiv menes at de fortsatt er klebrige. Partiklene var typisk for sarr diskosformede, og med diameter på ca. 2-4 millimeter (Figur 36). Partiklene klistret seg til skrutrekkeren som ble brukt, og var deretter meget vanskelige å få av. Partikkelen avbildet i Figur 36 er uniform med avrunde kanter, men det ble også funnet partikler med skarpe kanter.

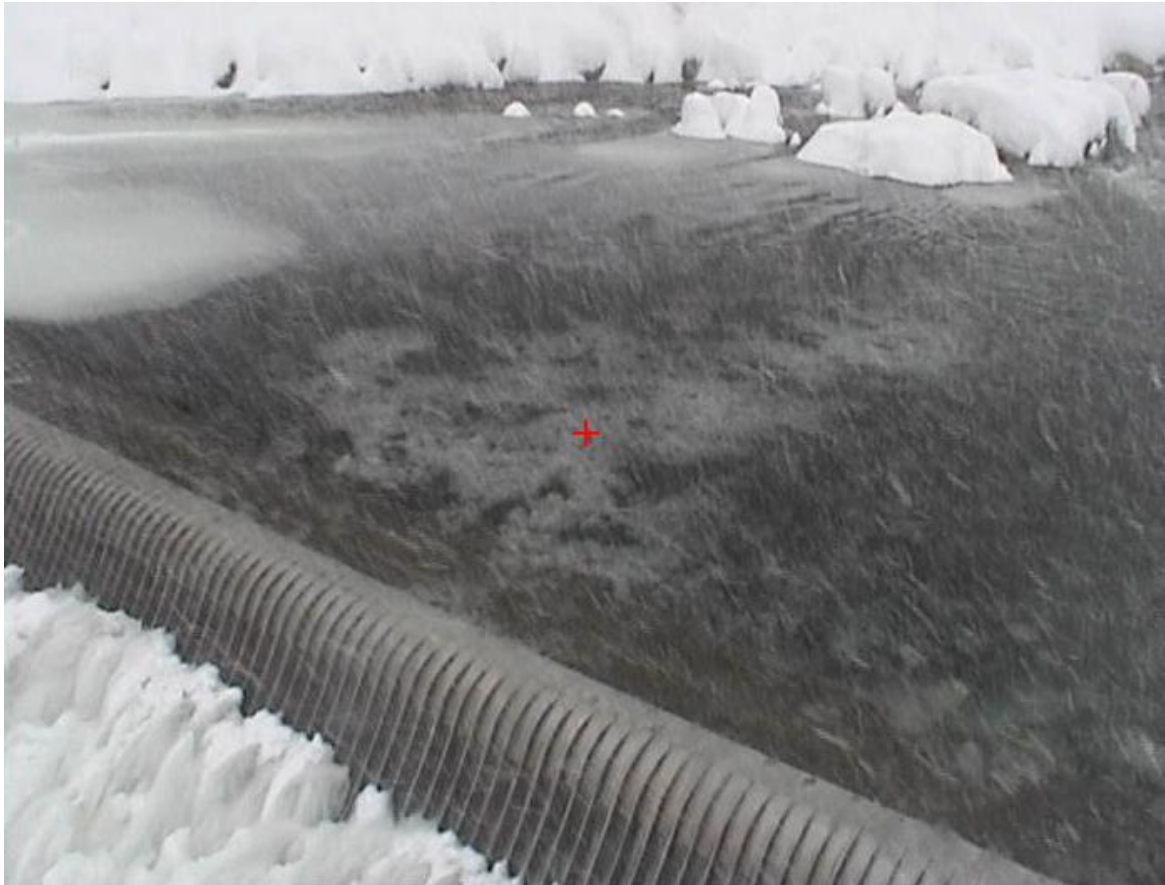
Figur 40: Slush i inntaksdam fra snøfall (Foto: Tafjord Kraftproduksjon AS)

Mars var en varm måned, så alt av is var borte fra Dyrkornelva og inntaksmagasinet. Nedbøren som kom som snø, dannet klumper av slush som kom drivende med elva. I konsistens ligner klumpene mye på sarr, og de skaper samme problem. Figur 40 viser hvordan slush dannet fra snø kommer drivende i inntaksmagasinet. Bildet er fra 2. april ca. kl. 10 om morgenen. Kl. 08.30 var det ingen tegn til is i vannet, og det var opphold. Kl. 09.30 begynte det å snø, og det kom mye slush drivende i elva. Figur 41 viser at vannet mellom ca. kl. 7 og 17 aldri var underkjølt. Data er hentet fra SBE 39.
