Bruk av rekkverk og sideterreng som trafiksikkerhetstiltak. Hvordan behandles disse i TS-revisjoner og -inspeksjoner?

**Astrid Hanssen**

Master i veg og jernbane

Norges teknisk-naturvitenskapelige universitet  
Institutt for bygg- og miljøteknikk

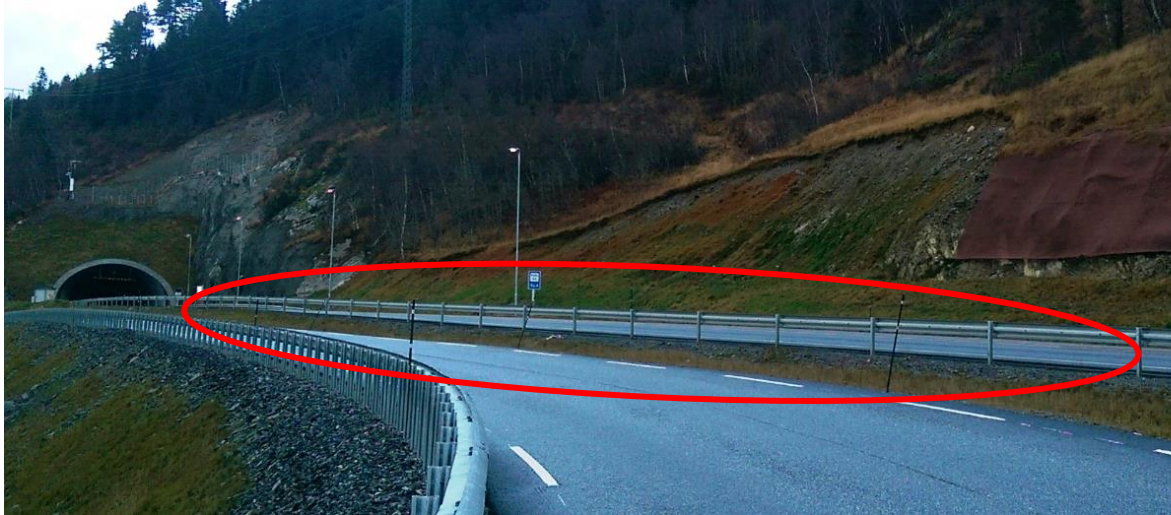
Figur 26: Viser Harangstunnelen med portalområdet på Harangen. Bildet er tatt ifra lokalvegen og viser at det ikke er benyttet tett rekkverk som anbefalt.

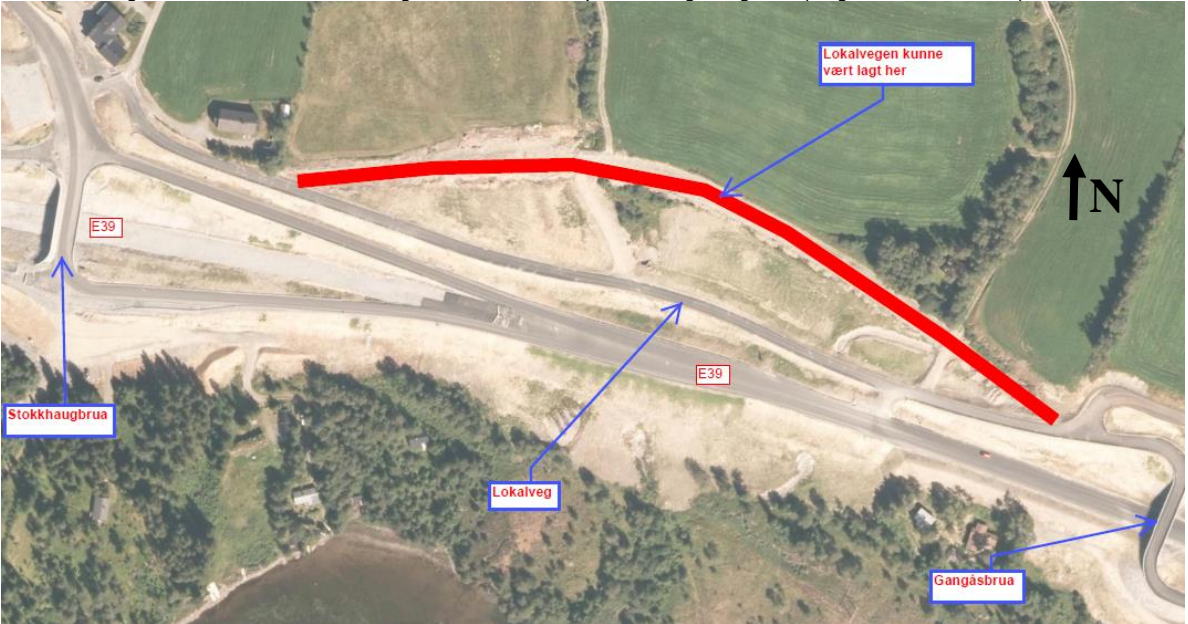
<p><i>Figur 28: Viser forslag til omlegging av lokalvegen mellom Gangåsbrua og Stokkhaugbrua</i></p>

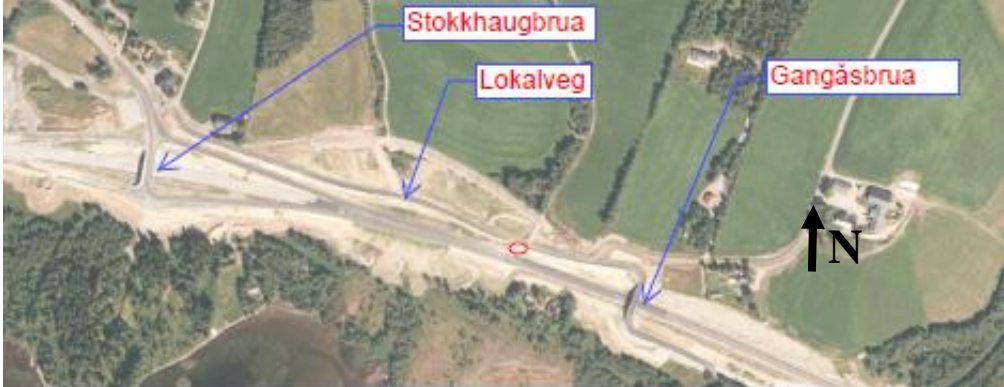
<p><i>Figur 29: Viser E39 og lokalveg mellom Stokkhaugbrua og Gangåsbrua. Bildet nederst er tatt fra lokalvegen mot Stokkhaugbrua (rød sirkel på ortofoto over) (Kilde: NVDB)</i></p>

<p><i>Forslag til tiltak:</i></p> <p>Viser til tabell nr. 9 pkt. 3.</p> <p>Hvorfor er denne løsningen valgt?</p> <p>I følge ansvarlig vegplanlegger er denne løsninger valgt for å skåne landbruksarealer. Når lokalvegen legges inntil E39, blir landbruksarealene mindre oppdelt, enn ved løsningen som er foreslått i tabell nr. 9, pkt. 3. Fordeler for landbruk ble funnet viktigere enn det å unngå rekkverk på E39. Sideterrenget langs lokalvegen er planert iht. «V130 Vegen i landskapet», slik at det skal kunne brukes til kornproduksjon (Vegdirektoratet, 1979).</p>

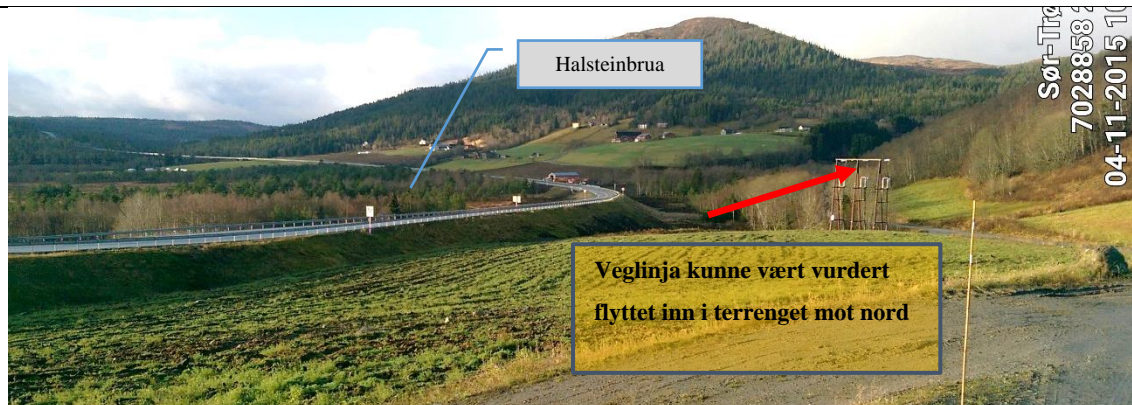
Figur 30: Viser fyllingen med rekkverk som E39 genererer. Vegen ligger midt ute på en åpen flate. Veglinja kunne ha vært vurdert lokalisert i det stigende terrenget mot nord.

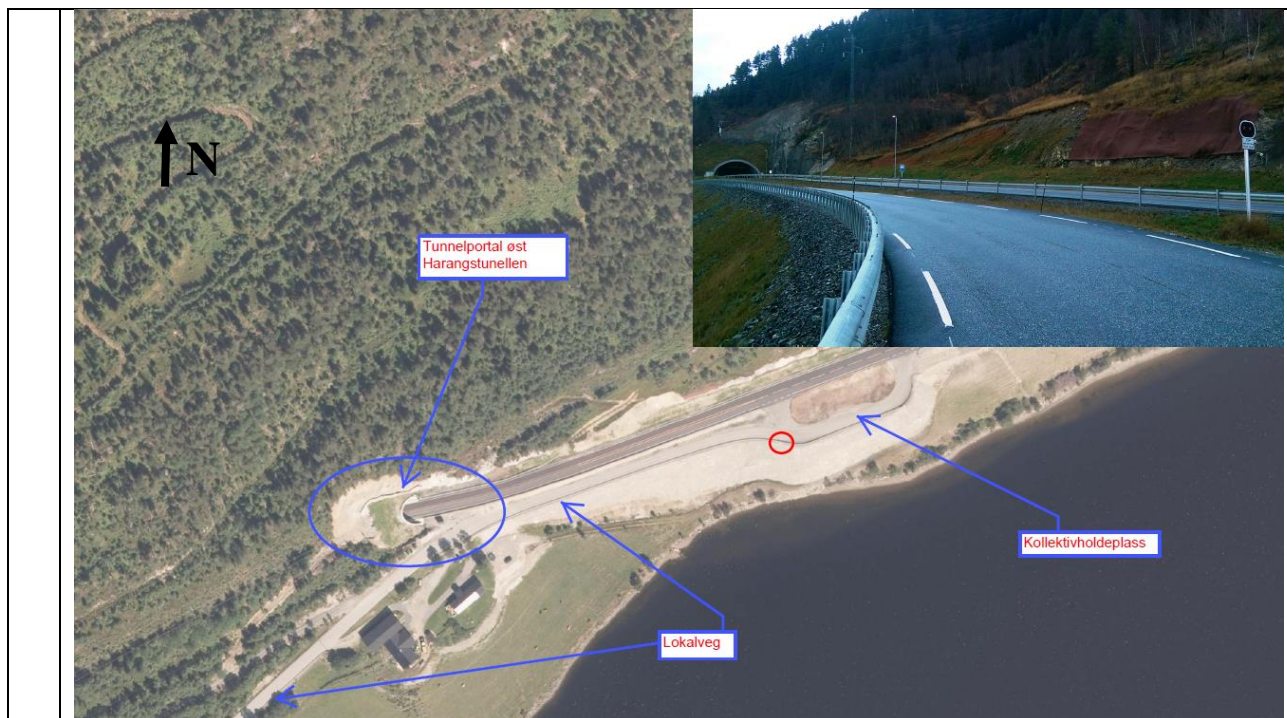
Figur 31: Ortofoto (nederst) viser en oversikt over portalområdet ved Harangstunellen-Øst (forskjæring). Av samme oversikt ser man at fyllingene på sørsiden av veien går helt ned mot Gangåsvatnet. Bildet (øverst til høyre) er tatt fra lokalvegen sør for E39 mot forskjæringa, rød sirkel viser fotografens plassering (Kilde: NVDB).

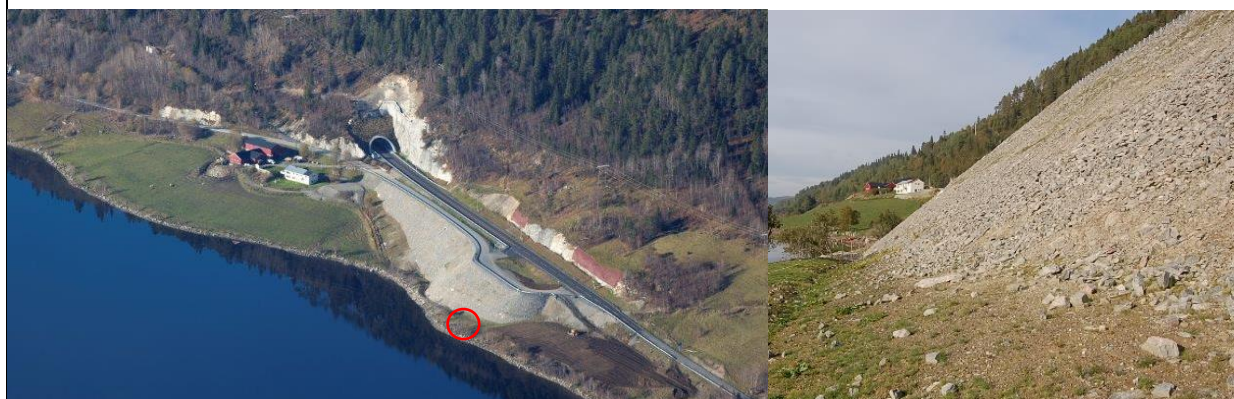
Figur 32: Bildet til venstre viser fyllingen ned mot Gangåsvatnet. Rød sirkel i bildet til venstre, viser hvor bildet til høyre er tatt.

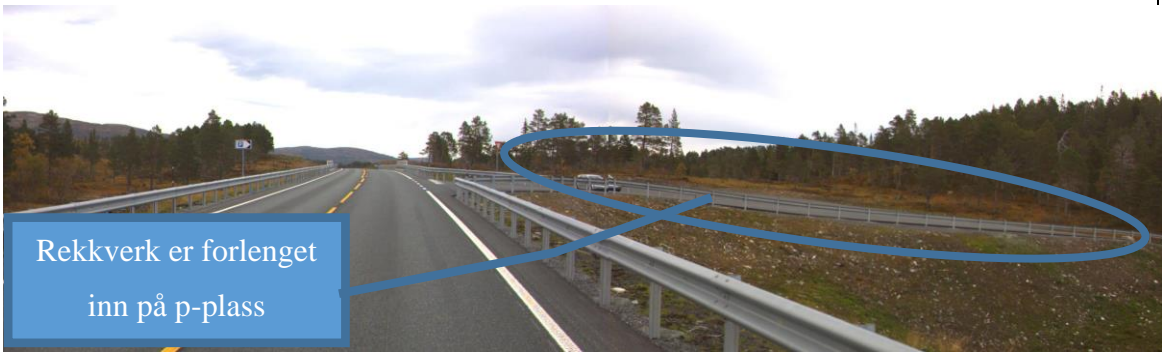
<p><i>Figur 36: Rekkverket er forlenget inn på parkeringsplassen. Bilde er tatt i ca. profil 14470 i retning Harangen (Kilde: NVDB).</i></p>
3	Feil: I profil 15160 og kryss med sekundærveg 2800 er rekkverket avsluttet med terminal.	<i>Ferdig anlegg: Viser til punkt 7 i denne tabellen. Rekkverket er fjernet fra profil 1500 til profil 15160, derfor er registrert «feil» ivaretatt.</i>

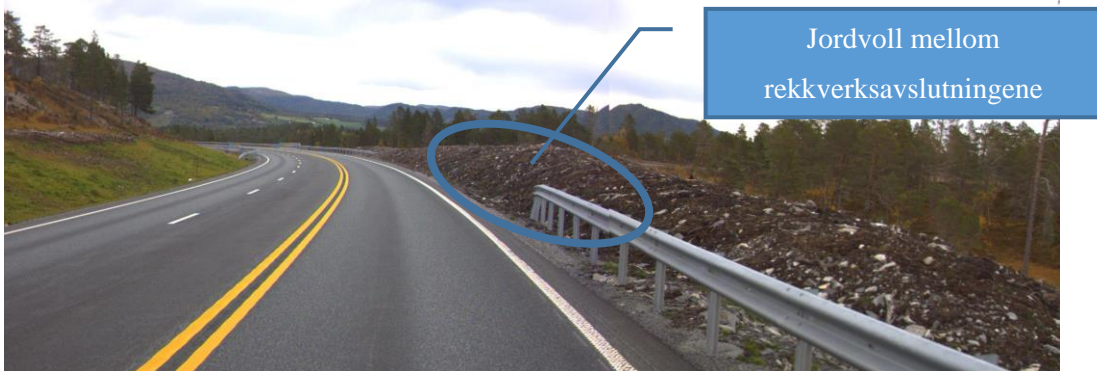
Figur 38: Viser hvordan merknad nr. 1 er løst med en jordvoll. Her ser en fra profil ca. 11590 i retning Harangen (Kilde: NVDB).

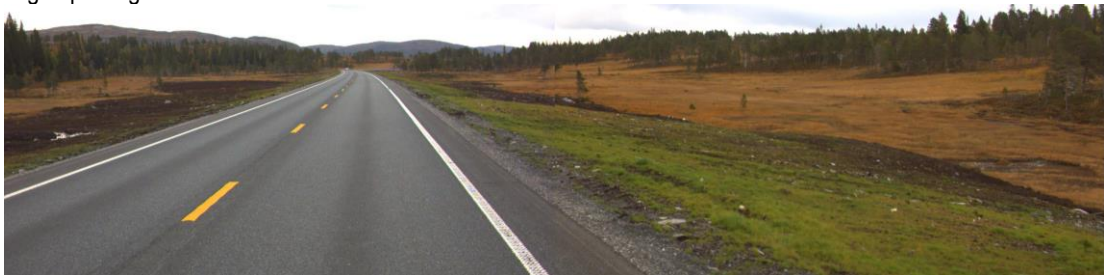
Figur 39: Viser pent utslakede skråninger på strekningen iht. merknad. Her ser en fra ca. profil 14000 i retning Harangen.

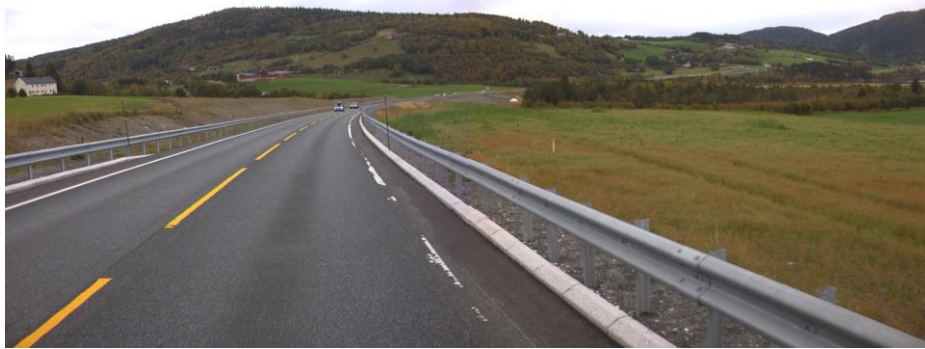
Figur 41: E39 sett fra ca. profil 9300 ved Doro i retning Harangen. Her kunne det vært vurdert utslaking av skråning på begge sider av vegen. Også med hensyn til dyrkamark (Kilde: NVDB)

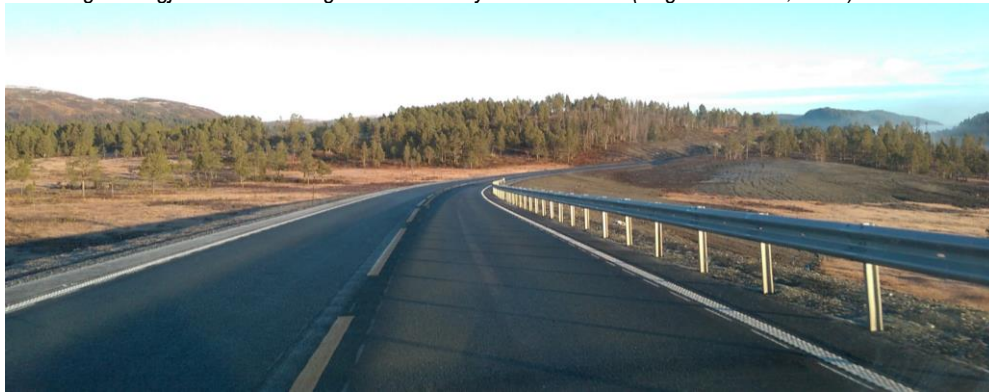
Figur 42: E39 sett fra ca. profil 12900 i retning Harangen (ved Damtjønna). Rekkverket kunne vært vurdert avsluttet tidligere på sørsiden av vegen, dette blir høyre side på bildet.

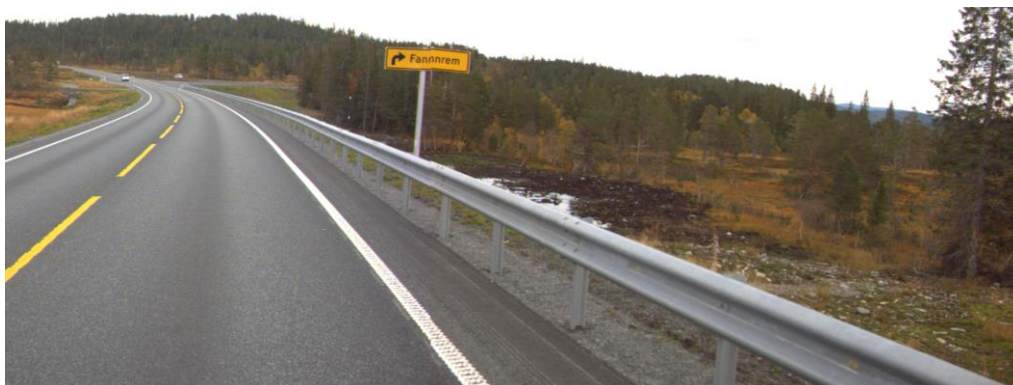
Figur 43: E39 sett fra ca. profil 15400 til 15200 i retning Harangen. I dette området kunne det ha vært vurdert alternativer til rekkverk (Kilde: NVDB).

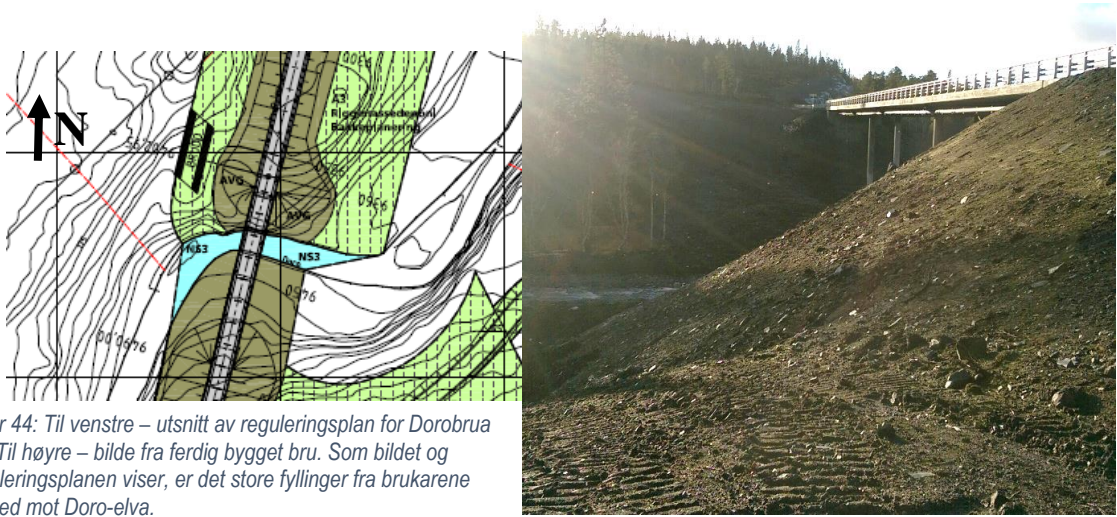
</div> <p data-bbox="256 1487 794 1592"><i>Figur 44: Til venstre – utsnitt av reguleringsplan for Dorobrua (6). Til høyre – bilde fra ferdig bygget bru. Som bildet og reguleringsplanen viser, er det store fyllinger fra brukarene og ned mot Doro-elva.</i></p> <p data-bbox="256 1626 1474 1778"><i>Forslag til tiltak:</i> Veglinja kunne blitt lagt noe lengre mot nord, der terrenget stiger. Da kunne fyllingene mot Doroelva blitt mindre omfattende. Viser til tabell 10, punkt 2, der alternativ linjeføring er foreslått. Fyllingene er tilsådd slik at de over tid, sannsynligvis vil gå i ett med landskapets form, farge og struktur (TBAS4201, 2015). Deler av fyllingen kunne ha vært vurdert avrundet mot eksisterende terreng, slik at overgangen til elvelinja ikke hadde blitt så brå (Vegdirektoratet, 1979).</p> <p data-bbox="256 1809 584 1868"><a href="#">Hvorfor er denne løsningen valg?</a> <a href="#">Viser til kap. 4.1.3.</a></p>

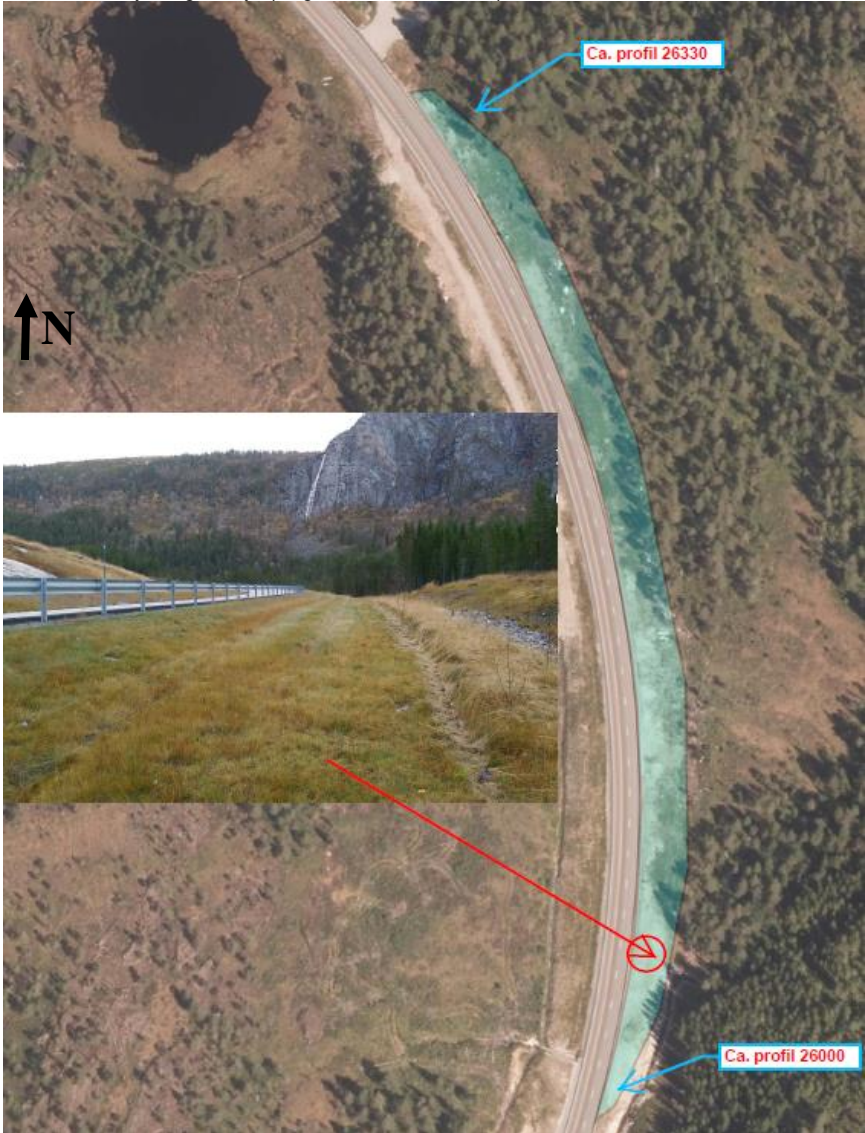
<p>Figur 49: Det området som det er satt opp rekkverk på, samtidig som det er bakkeplanert er markert med blå skraver. Rød pil viser fotografens plassering, bildet til venstre er tatt fra ca. profil 26030 i retning Hitra (Kilde: NVDB).</p> <p><i>Fjern rekkverket på strekningen siden det er farligere å kjøre inn i rekkverket enn å kjøre ut av vegen (Vegdirektoratet, 2003). Basert på dagens beskaffenhet av sideterreng og livsløpskostnader for sideterreng på veg (Hawzheen mfl., 2011), kan det være en billigere løsning å fjerne rekkverket enn å la det stå.</i></p>

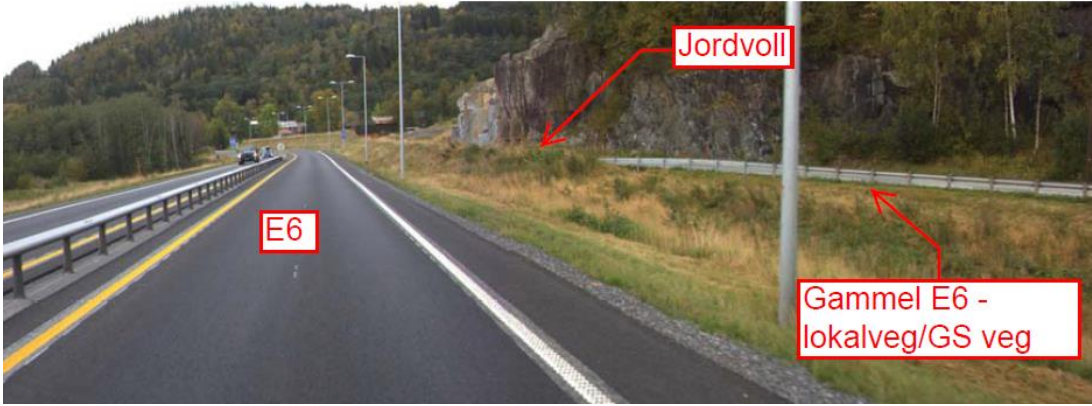
<p><i>Figur 59: Det er etablert en jordvoll på HS av vegen. Bilde er fra E6 i retning Trondheim.</i></p>

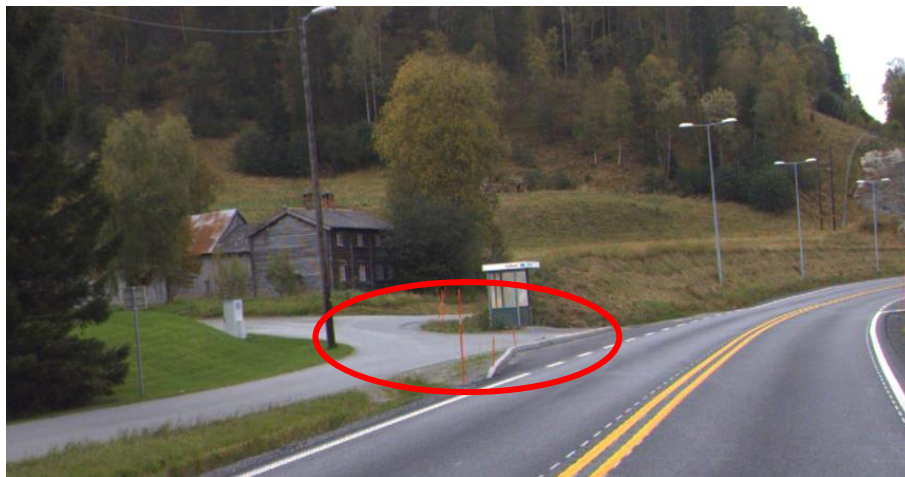
Figur 61: Alternativ avkjørsel ved holdeplassen på Gylland.

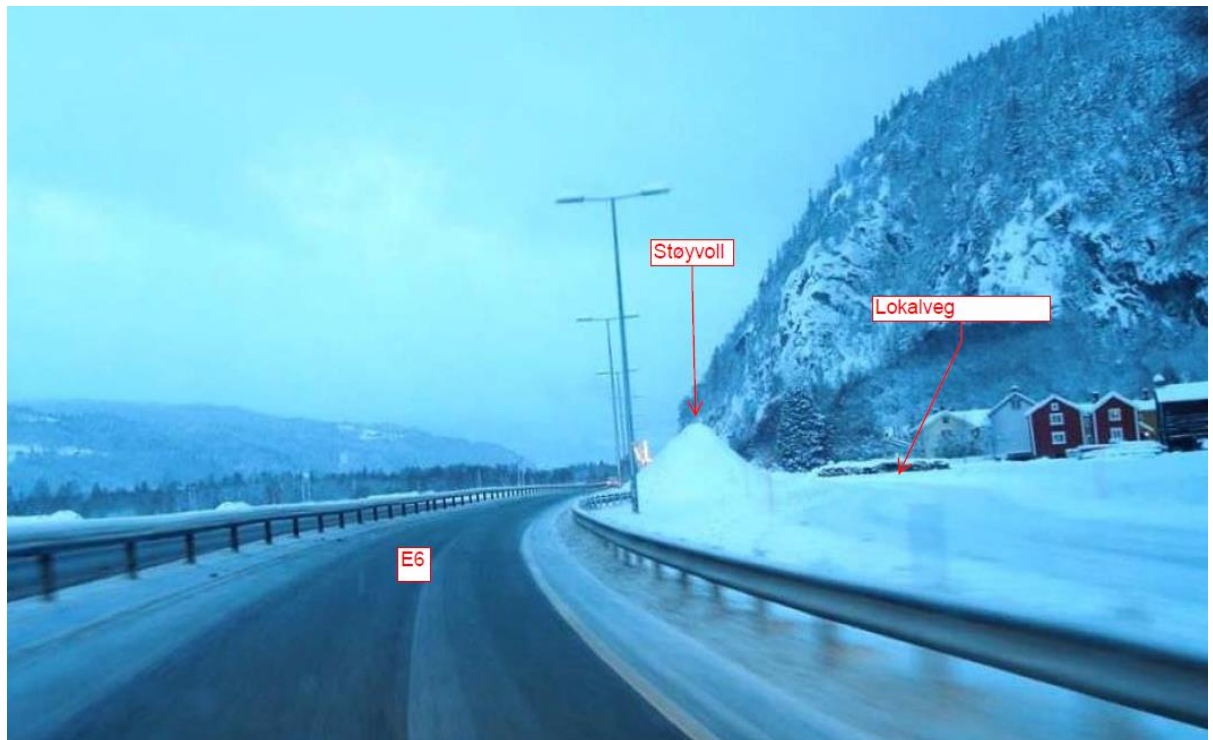
Figur 65: Viser støyvollen som et fremmedelement i landskapet. Vollen skjærer bebyggelse og lokalveg/GS-veg mot E6.

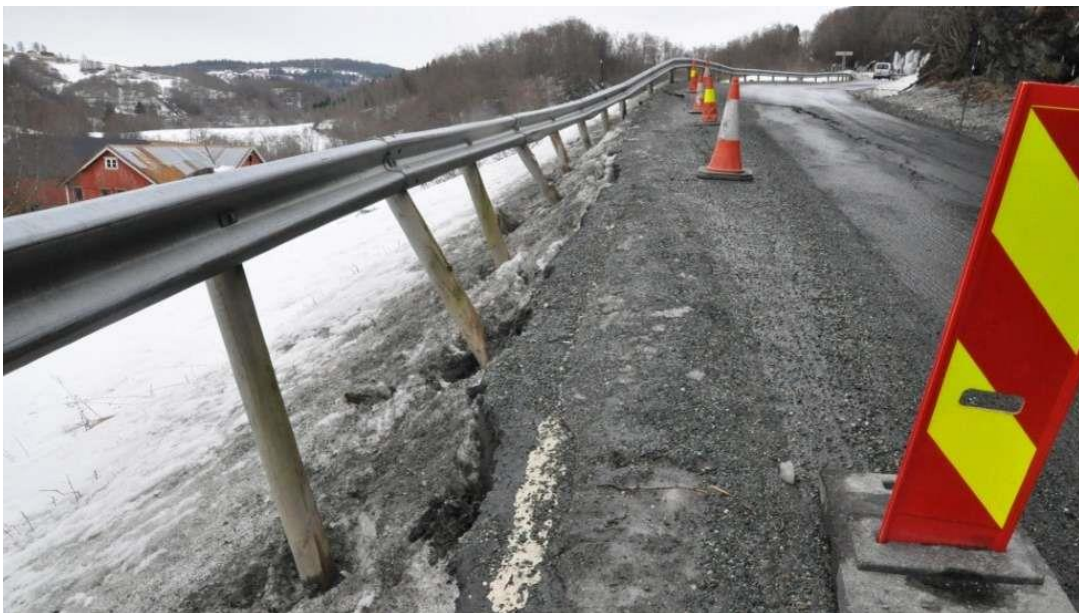
Figur 68: Viser ødelagt rekkverk på fv. 802 i Skaun kommune. En kan også se at det mangler rekkverk mot stigende terreng på høyre side av vegen (Kilde: Avisen Sør-Trøndelag)

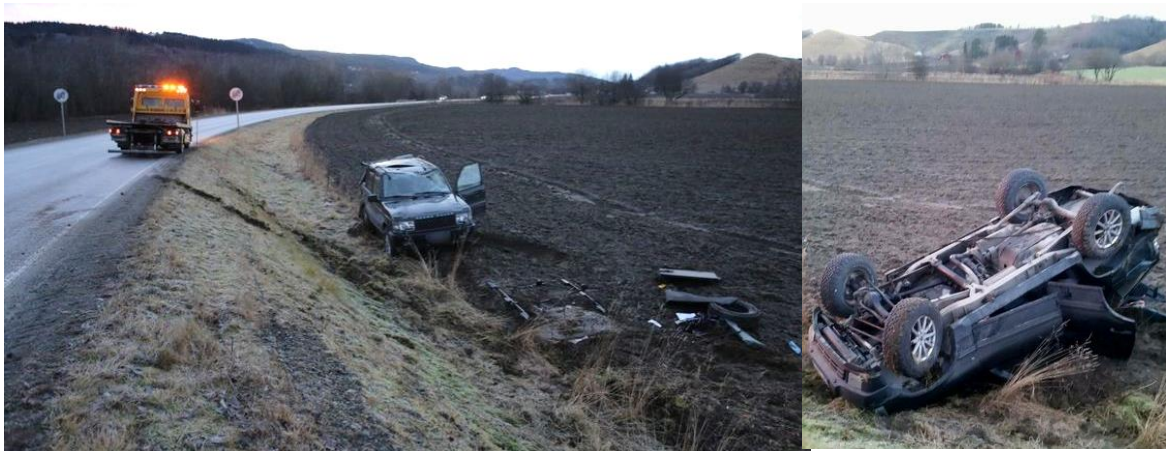
Figur 69: Viser utforkjøring på fv. 757 ved Vuku i Verdal kommune. Bilen har sklidd av vegen og gått rundt (bilde til høyre viser dette). Her mangler det rekkverk. Sideterrenget er av en slik beskaffenhet at det kunne ha vært bakke-planert med helning  $< 1:4$ . (Kilde: Trønderavisa).

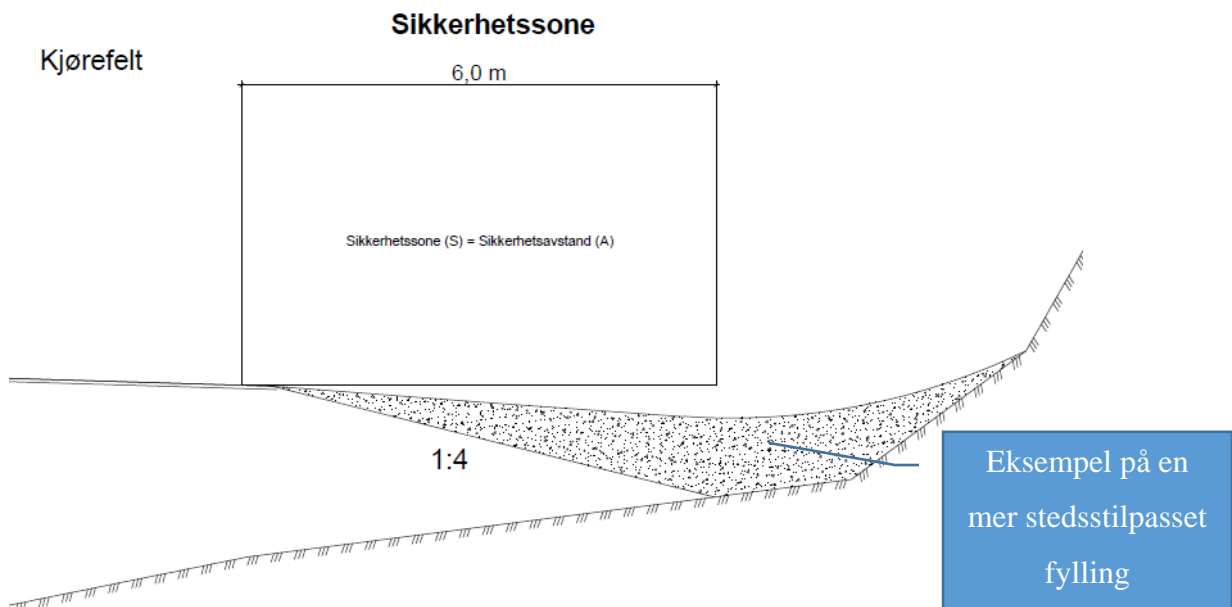
Figur 70: Vegen er planlagt med helning 1:4. Terrenget stiger på høyre side av vegen, fyllingen kan med fordel trekkes helt ut til det stigende terrenget som det skraverte feltet viser.
