Analyse av varmepumpesystem i barnehage rehabilert til passivhus- standard

Master i energi og miljø
Innlevert: juni 2017
Hovudrettleiar: Jørn Stene, EPT

Noregs teknisk-naturvitenskaplege universitet
Institutt for energi- og prosessteknikk

EPT-M-2017-71

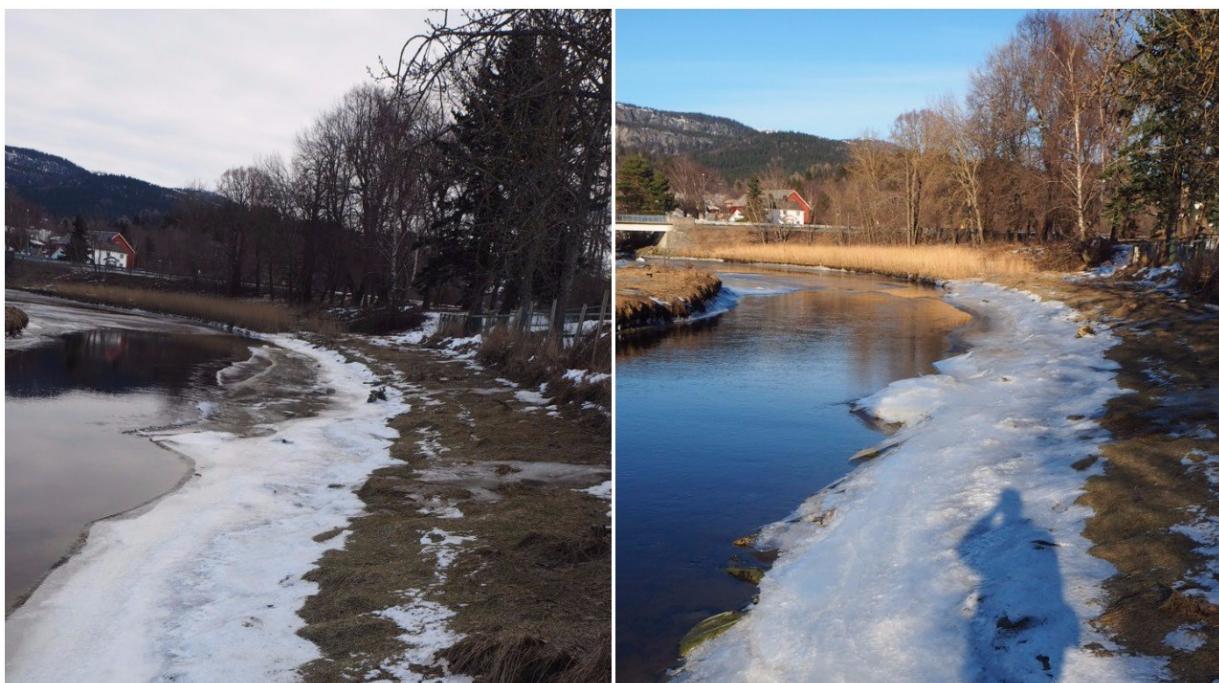
Kollektorane er plassert langs elva og på vinterstid dannast det spesielt mykje is i dette området som følgje av varmeuttak frå omgivnadane, som vist på Figur 11. Det skal nemnast at det denne dagen uansett låg is langs elva i andre områder enn der kollektorane ligg.

Figur 11 Bilete av området langs elva der kollektorane er plassert ved flo (til venstre) og fjære (til høgre). Bileta er tatt 8.3.2017 kl. 10 og kl. 15.

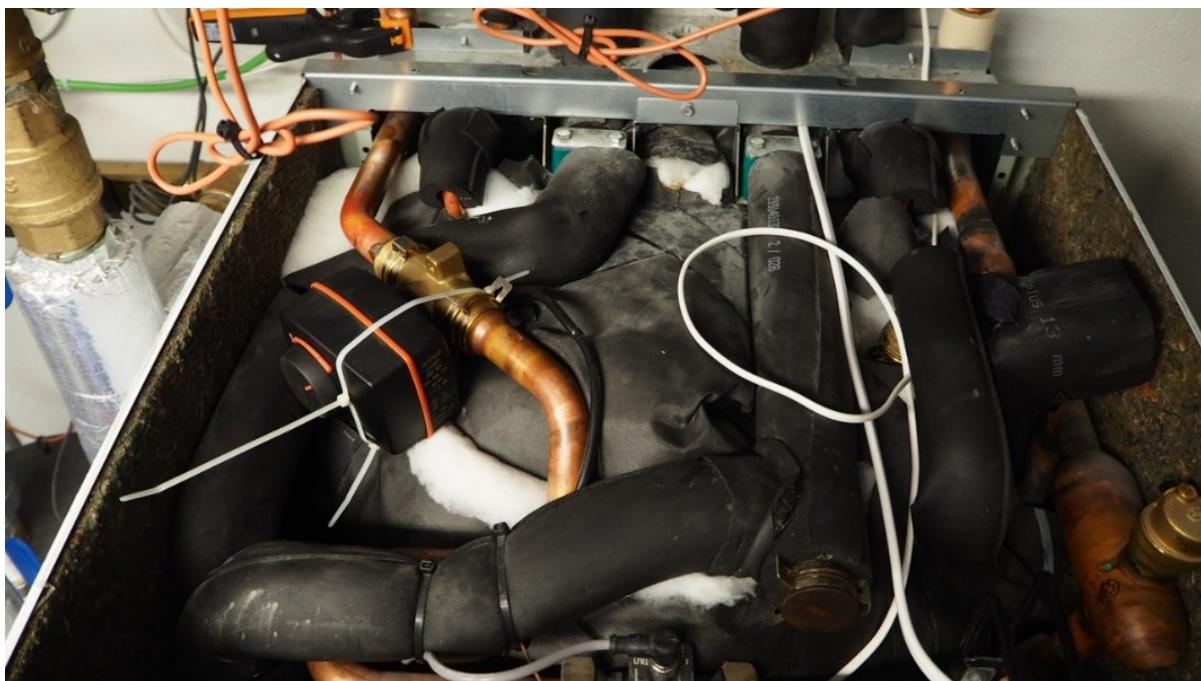
varmesystemet betrakteleg. Vekselventilen i varmepumpa mangla og ein skrue, som førte til lekkasje av varmt vatn mot romoppvarmingssystemet medan varmepumpa var i tappevassmodus. Dette gav alarmerande utslag i SD-anlegget og kompliserte analysen av varmesystemet, fram til det vart oppdaga og ordna. Ved slutten av arbeidet med rapporten vart det i tillegg montert eit kort i varmepumpa, som skal mogleggjere overvakning og regulering frå SD-anlegget. Dersom det var mogleg å overvake varmepumpa frå oppstarten, ville problema med anlegget blitt oppdaga og utbetra på eit tidlegare stadium.

25. april: Det vart oppdaga at trevegsventilen i varmepumpa som skil mellom romoppvarming og tappevassoppvarming manglar ein skrue, og ikkje var heilt tett. Figur 17 viser eit bilet av toppen av varmepumpa, der dekselet til ventilen er stripa fast. Omtrent kvar tredje time skifta varmepumpa over til tappevassoppvarming, slik at settpunkt for utgående vasstemperatur blir endra frå 40 til 50 °C. Sidan trevegsventilen ikkje var heilt tett, førekom det ein lekkasje av vatn med høgare temperatur til røyret som går til akkumuleringstanken. Dette førte til at turtemperaturen i SD-programvara steig omtrent kvar tredje time.

Figur 17 Bilete av toppen av varmepumpa utan deksel. Trevegsventilen som styrer om varmepumpa er i romoppvarming- eller tappevassmodus manglar ein skrue og var festa med strips.

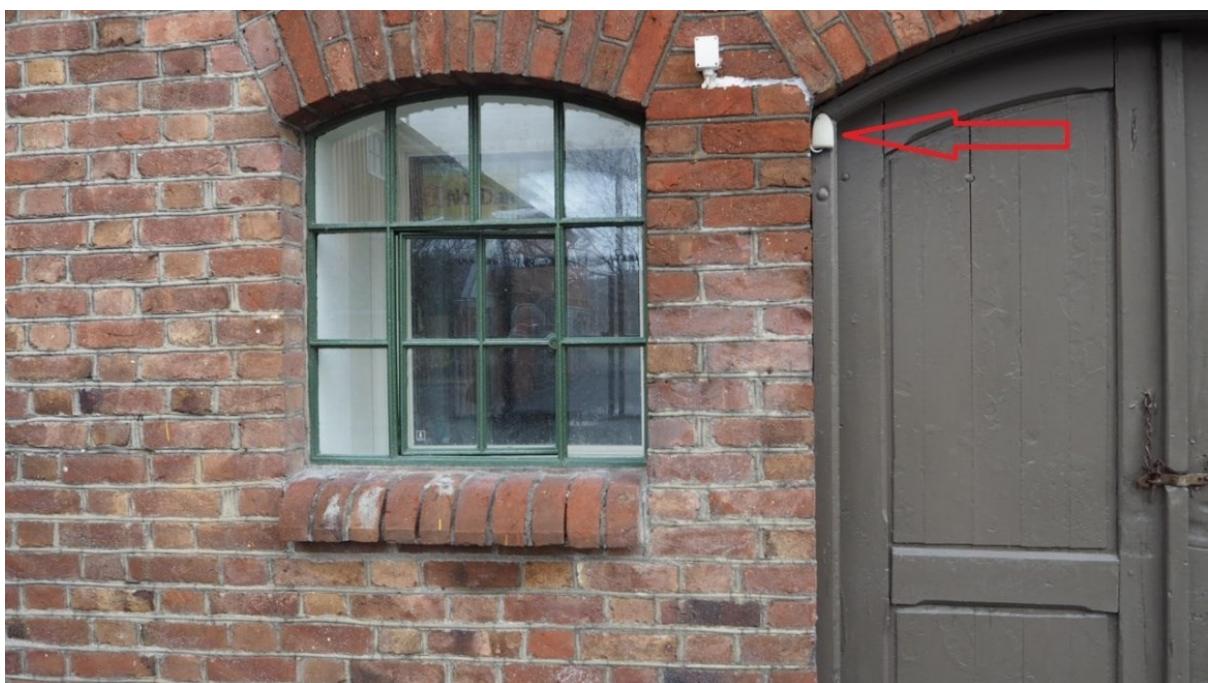
Varmepumpa blir regulert etter ein utetemperatur-kompenseringsskurve, og temperaturfølaren er plassert som vist på Figur 20. Denne er plassert rett utanfor teknisk rom på nordsida av bygget, samt delvis i ly av ein murvegg. Den kan dermed ikkje bli påverka av sollys, og er lite utsett for vind. Sidan den er plassert i ein dørkarm kan den likevel bli noko påverka av eksfiltrasjon, altså inneluft som går ut gjennom sprekkar i bygningskroppen. Den andre kvite boksen måler utetemperaturen som blir registrert i SD-programvara og på EOS-nettsida. Sidan dette ikkje blir logga frå same målaren kan det vere eit avvik mellom registrerte temperaturar i SD-program og på EOS-nettsida i forhold til utetemperaturen som regulerer varmepumpa.

Figur 20 Plassering av temperaturfølar som styrer utetemperatur-kompenseringsskurven i varmepumpa.

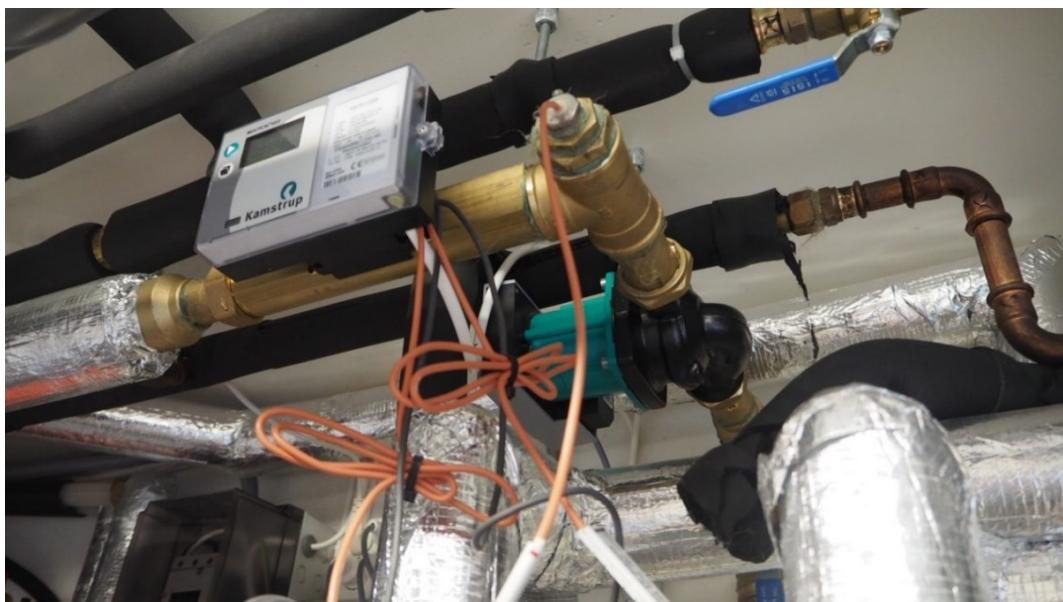
Innstikksventilane der temperaturfølarane er montert er ikkje isolerte, som vist på Figur 21, så det vil føre til varmetap frå desse koplingane. Dette kan gje feil inntrykk av temperaturnivået i varmesystemet, då til dømes temperaturen på varmt vatn i akkumuleringstankane kan halde eit høgare nivå enn temperaturfølarane i røyra viser, spesielt dersom det ikkje er sirkulasjon i systemet (sirkulasjonen blir som nemnd ikkje logga). Jo høgare temperaturnivå, jo meir varmetap, så sidan dette er eit lågtemperaturanlegg er ikkje varmetap frå komponentar rekna for å vere noko stort problem. Teknisk rom, som riktig nok er relativt lite (7 m^2) held likevel eit stabilt temperaturnivå på $23\text{-}25^\circ\text{C}$ gjennom året, så det førekjem definitivt varmetap frå komponentane. Dette vart i tillegg bekrefta med undersøkingar med termokamera, der det vart målt relativt høge overflatetemperaturar på fleire koplingar på teknisk rom, men dette vart ikkje prioritert å jobbe vidare med i oppgåva.

Figur 21 Bilete av innstikksventilen for temperaturfølaren i turrøyret til varmebatteriet.

- Monitoring the heat pump in the central control and monitoring system in order to evaluate the operating conditions and the COP.
- Calculating SCOP in order to compare it with the values given for the heat pump model.
- Comparing measured energy and power consumption for a full year with the calculated values.
- Investigate the energy consumption for the air handling unit, as it is significantly larger than the calculated values.
- Insulating hot pipe couplings and other components in the technical room.

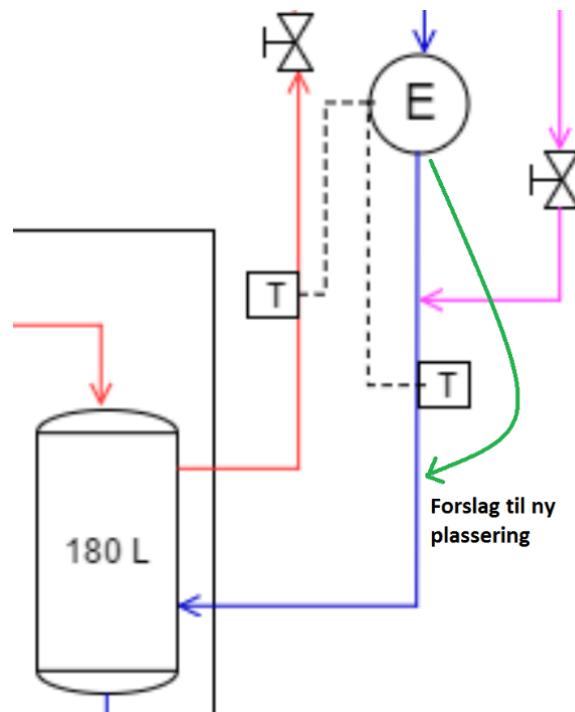
Den termiske energimålaren for tappevassforbruket er plassert i tilknyting til varmepumpa, for å måle kor mykje varme varmepumpa leverer til forvarming av varmt tappevatn. Som vist på Figur 22 måler den returtemperaturen etter resirkulasjonsleidningen, medan volumstraumen blir målt før resirkulasjonsleidningen kjem inn på kaldtvasskretsen. Temperaturaugen resirkulasjonsleidningen medfører blir dermed inkludert, men ikkje volumstraumen frå resirkulasjonsleidningen. Det er derfor foreslått å flytte energimålaren som markert med grøn pil. Det er viktig å vere merksam på at denne energimålaren berre inkluderer energien varmepumpa leverer til den eksterne varmtvassberedaren, medan det reelle forbruket av varmt tappevatn også blir påverka av elkolben i varmtvassberedaren. Ettervarma vatn frå varmtvassberedaren kan og komme tilbake til varmepumpa gjennom resirkulasjonsleidningen, og dermed bli registrert av returtemperaturfølaren.

Figur 22 Utsnitt frå prinsippskissa som viser plasseringa av energimålaren til "Tappevann forbruk" og forslag til ny plassering.

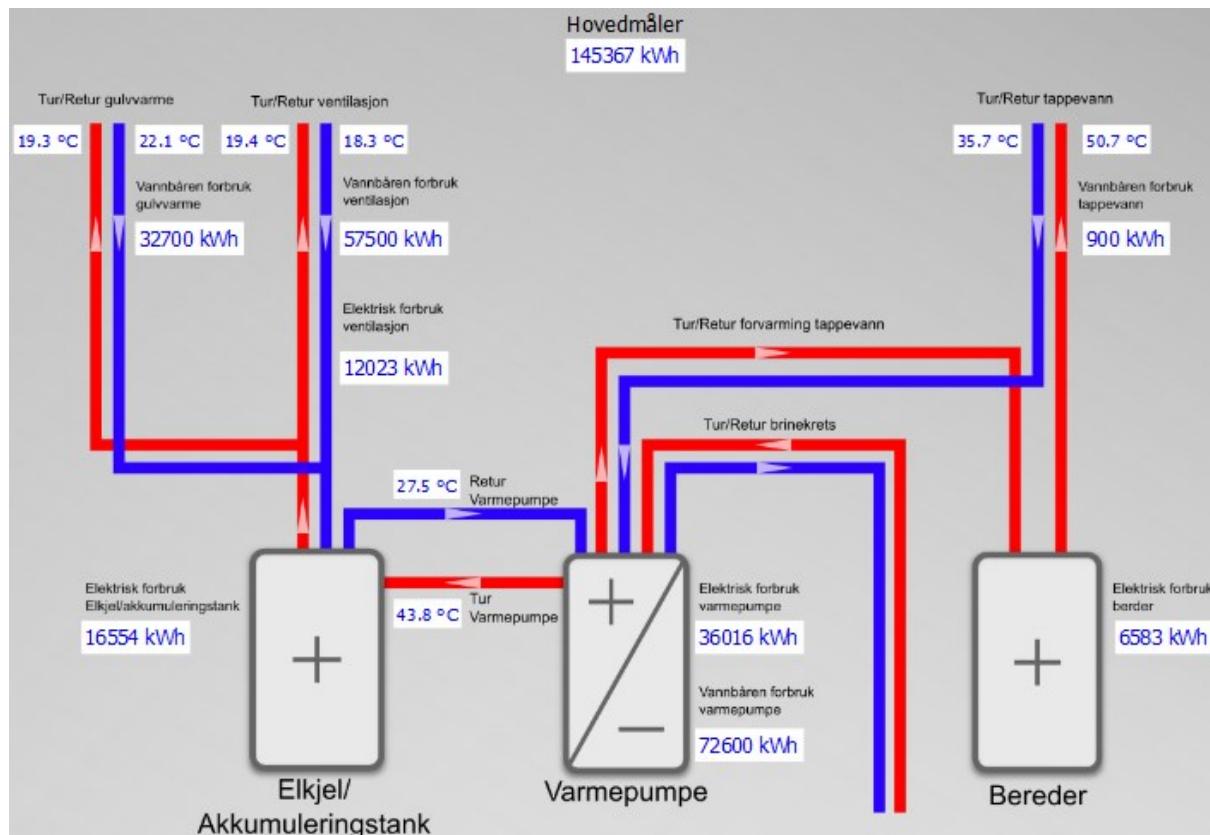
Figur 34 Skjermbilete av varmesystemet i SD-anlegg 8.3.2017 kl. 10:50. Turtemperaturen til golvvarmeanlegget (19,3 °C) er høgare enn returtemperaturen (22,1 °C).

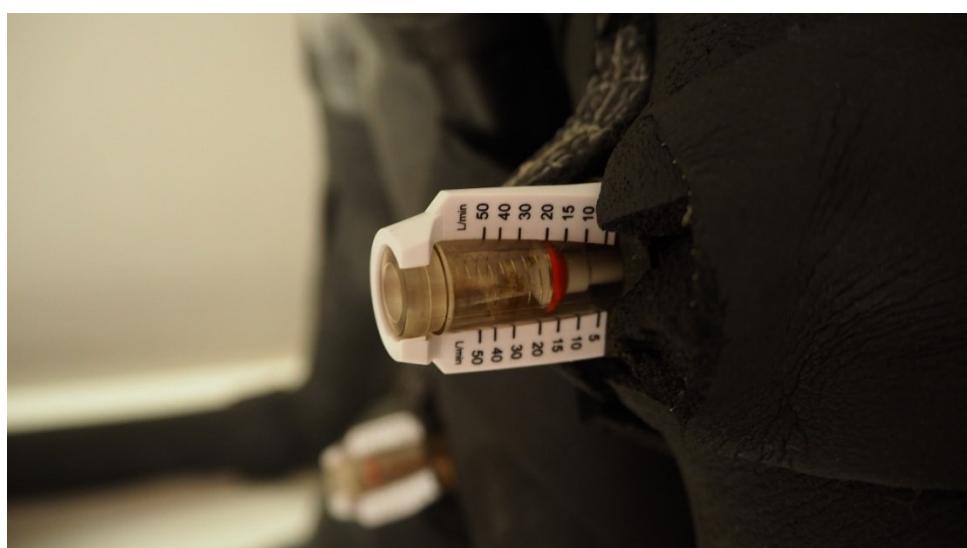
Some of the errors have already been, or is planned to be improved. Contaminants in the ground collector system led to defective balancing valves which was not replaced for a minimum of five months. This led to lower and unbalanced volume flow rates in the collector system, leading to lower heat gain for the heat pump, which again increased the energy consumption for the heating system significantly. The shuttle valve in the heat pump was also missing a

Figur 48 Bilete av innreguleringsventilane som vart byta ut. Det kan skimtast noko grums i midten av ventilen som følgje av ureinheitar i systemet.
