Strategi for vedlikehold av korrosjonsbeskyttende belegg på norske veibruer

Håkon Matre

Master i veg og jernbane

Norges teknisk-naturvitenskapelige universitet
Institutt for maskinteknikk og produksjon

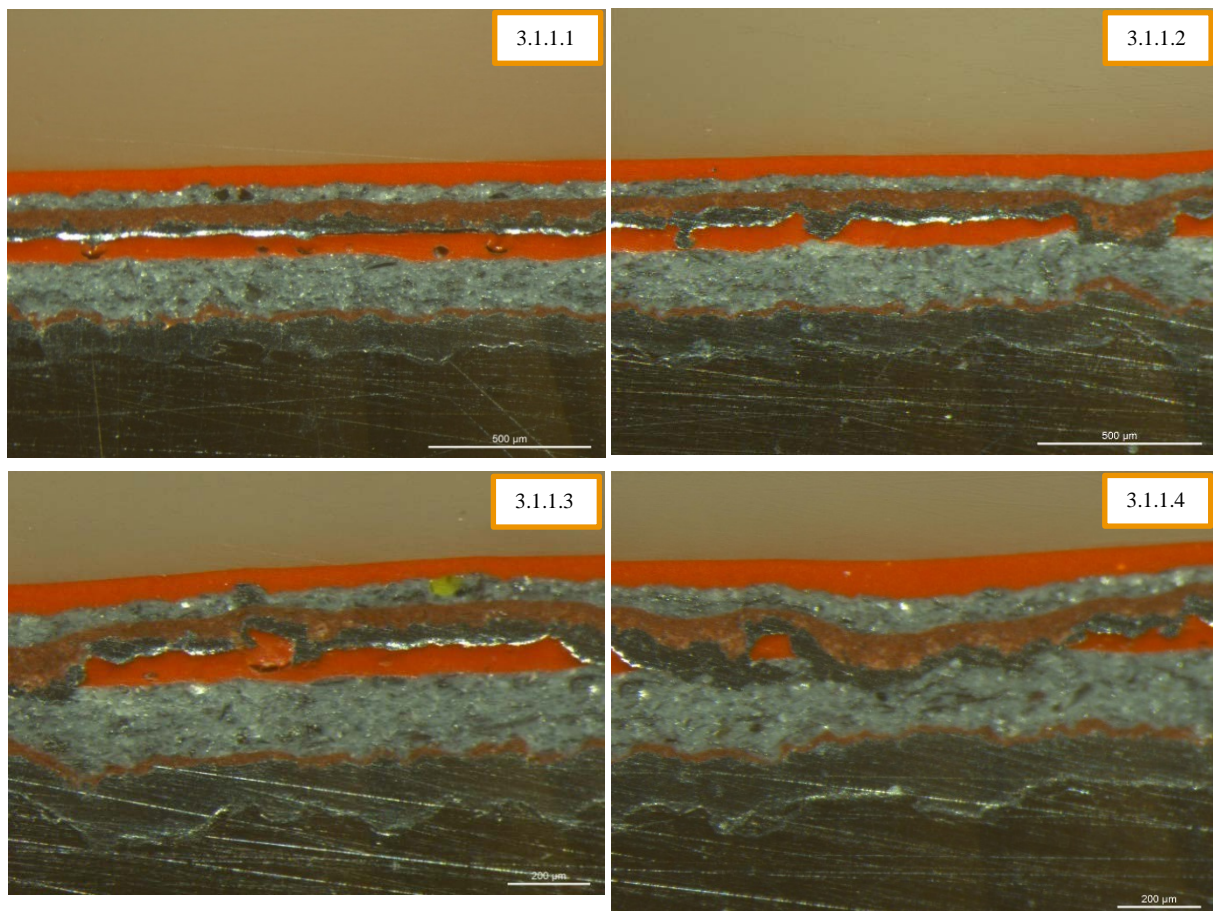
Figur 13: Prøve M1 – markering 3.1.1 Flekkvedlikeholdt som Skade B

Den viser et området utenfor selve reparasjonsområdet som er skadet av blåserensing. En kan tydelig se større og mindre områder som er skadet, hvor opprinnelig toppstrøk og deler av epoksymastik laget er fjernet. Ingen av skadene her går helt til metalliseringen. Det er lagt et tynt lag med metallisert sink på det gamle belegget. Overraskende nok ser det ut som om metalliseringen har fylt opp gropene etter skadene fra blåserensingen. Den nye malingen ser også ut til å følge metalliseringen og trekke godt ned i de skadete områdene. Gjennomsnitt tykkelse på belegget er 560 μm . Skaden gjennom toppstrøket til høyre på bilde 3.2.2.2 er ca. 300 μm , skaden til venstre på samme bildet er ca. 45 μm .

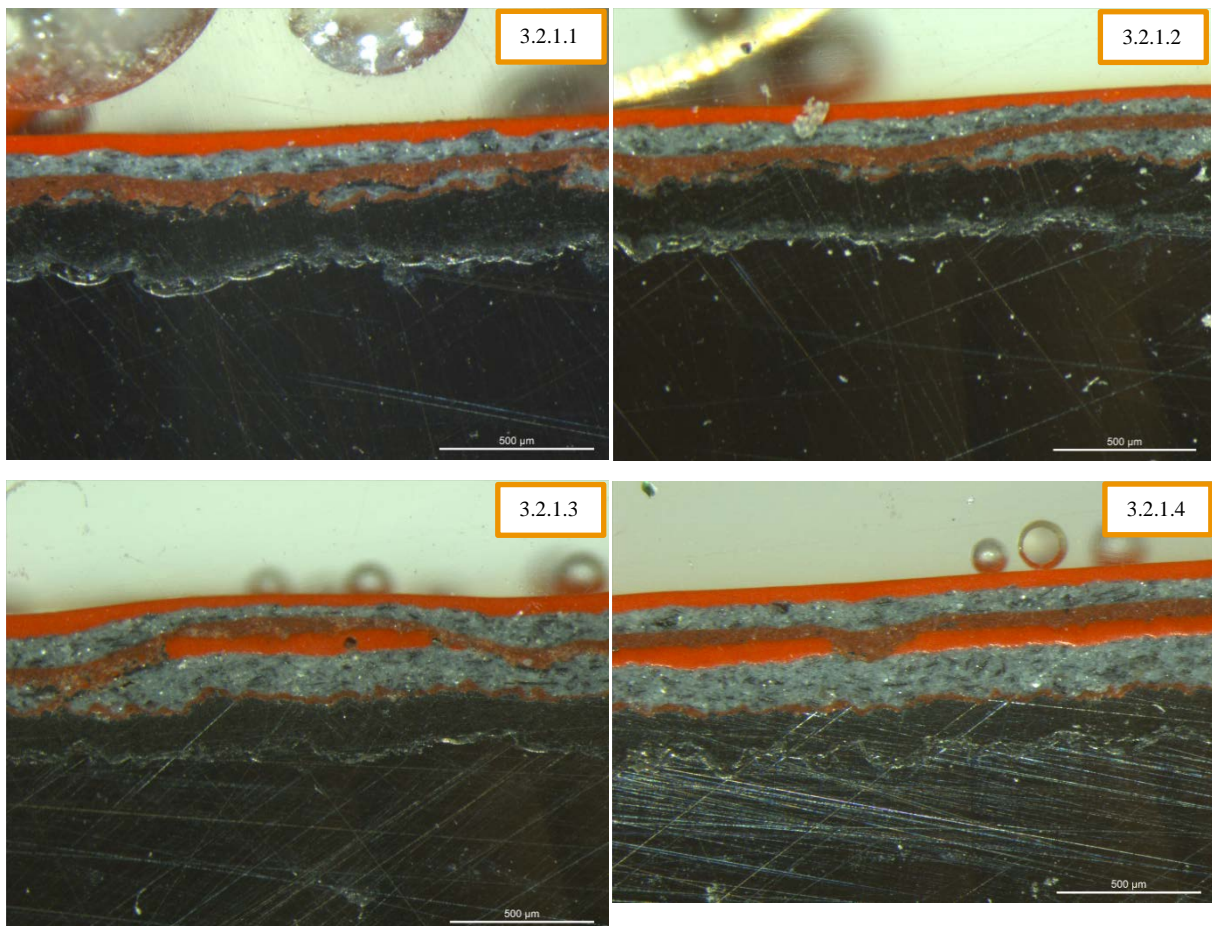
Figur 14: Prøve M1 – markering 3.2.1 Flekkvedlikeholdt som Skade B

Figur 14 er også fra Prøve M1 og er fra andre siden av reparasjonsområdet. På bilde 3.2.1.1 og 3.2.1.2 kan en se at nesten alt belegg er fjernet ned til metalliseringen, før det er lagt nytt belegg over. Her ser det ikke ut til å være lagt metallisering over gammelt belegg. En kan skimte rester av gammel epoksyforsegler og epoksymastik i det blåserensede området. Gjennomsnitt tykkelse på belegget er 476 μm .

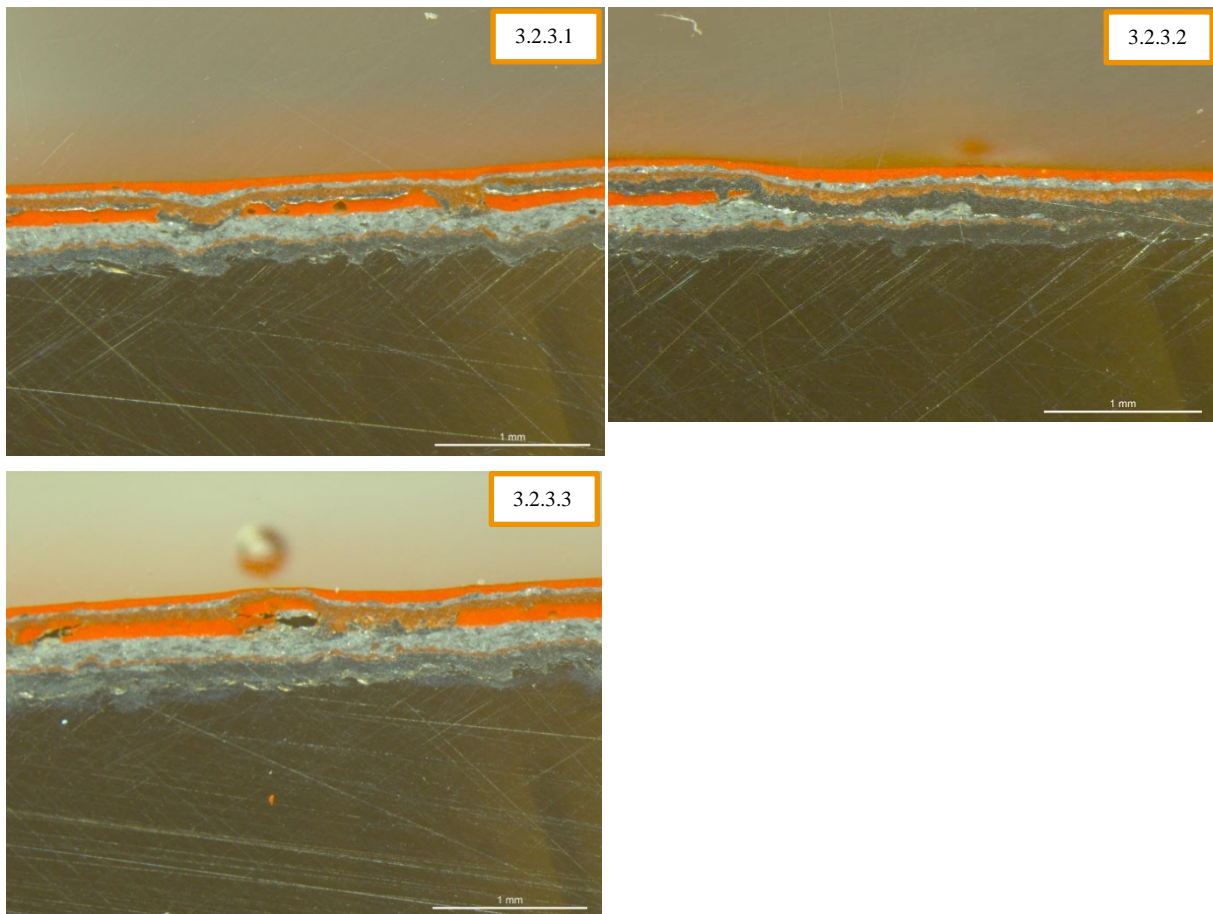
Figur 15: Prøve M1 – markering 3.2.3 Flekkvedlikeholdt som Skade B

Figur 15 er fra Prøve M1, denne prøven kommer fra randsonen av blåserenset område. Overgangen er tydelig fra høyre mot venstre på bilde 3.2.1.2 og 3.2.3.1. På høyre side av bilde 3.2.1.2 er det blåst til metallisering og ny metallisering er lagt oppå. Vider kan en se at metalliseringen som er lagt på gammelt belegg avtar i tykkelse.

Gjennomsnitt tykkelse på belegget er 551 μm . Høyre side av bilde 3.2.1.2 er beleggetykkelsen 408 μm .

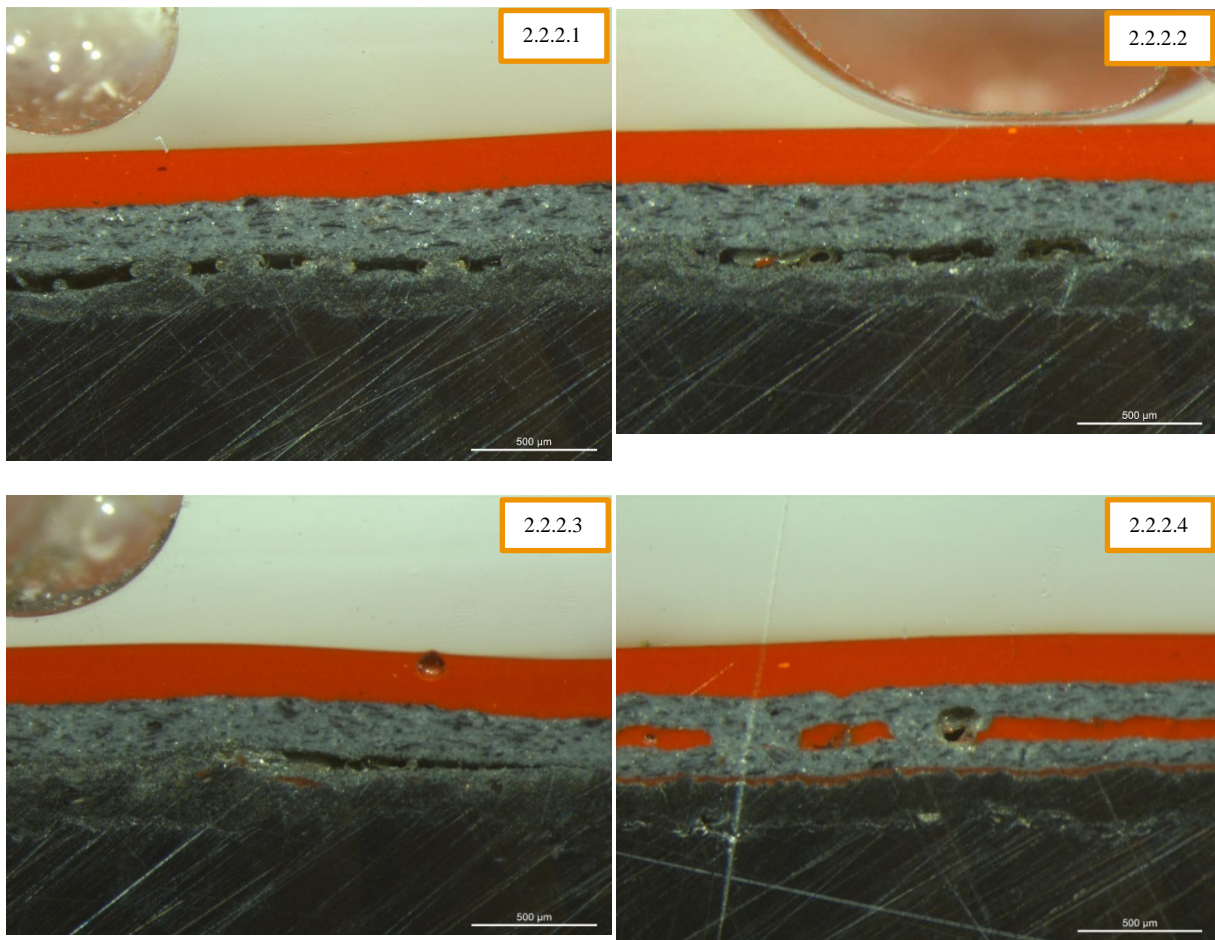
Figur 16: Prøve M2 – markering 2.2.2 Flekkvedlikeholdt som Skade A

Gjennomsnitt tykkelse på belegget er 685 μm , toppstrøket er lagt i en tykkelse på 205 μm .

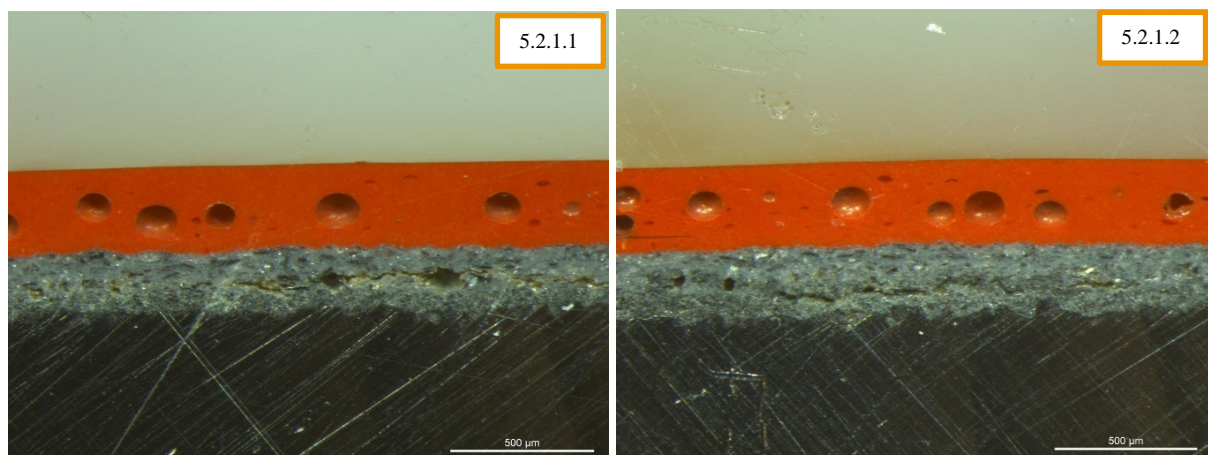
Figur 17: Prøve M3 – markering 5.2.1 Flekkvedlikeholdt som Skade A

Gjennomsnitt tykkelse på belegget er 500 μm . Toppstrøket er lagt så tykt (250 μm) at det har oppstått hulrom i malingen. Det største hulrommet måler 105 μm .

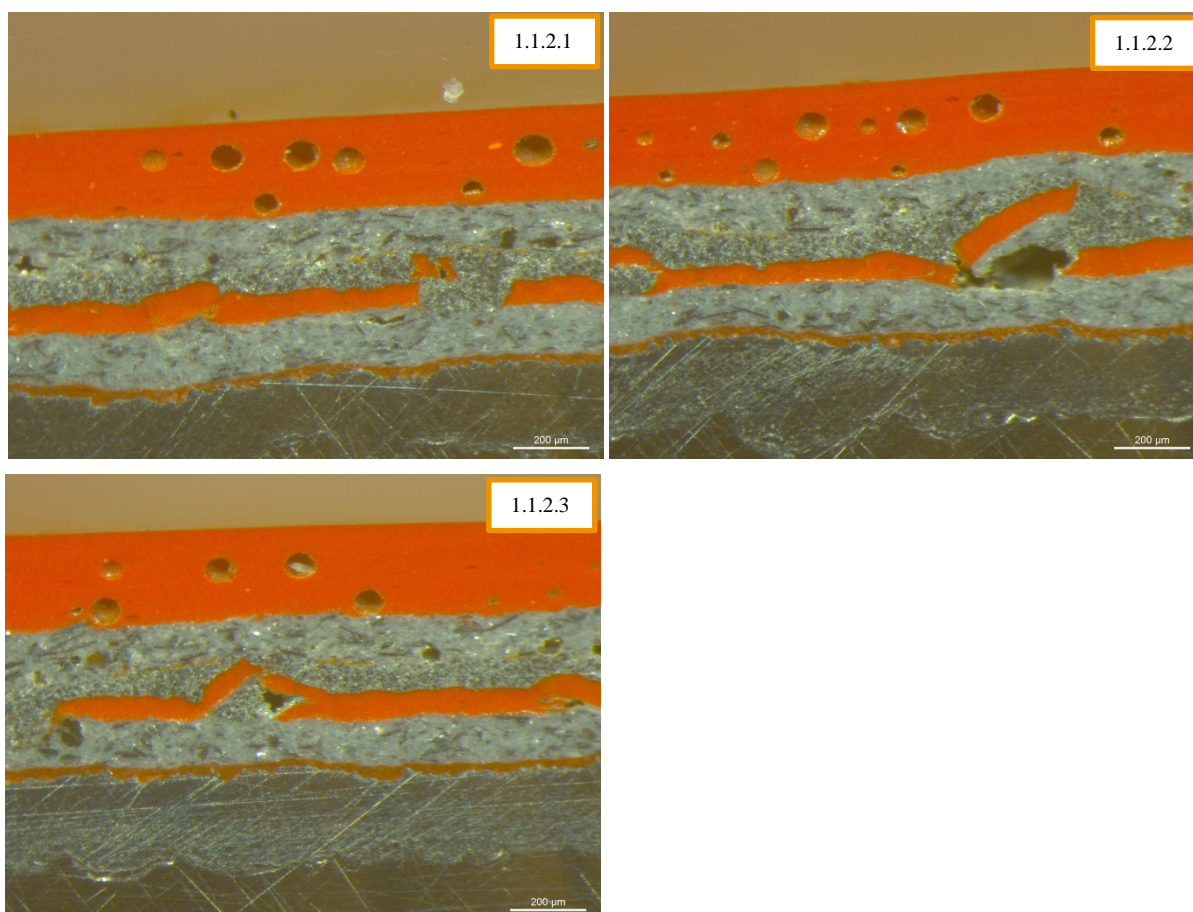
Figur 18: Prøve M4 – markering 1.1.2 Flekkvedlikeholdt som Skade A

Gjennomsnitt tykkelse på belegget er 900 μm . Toppstrøket har blitt lagt så tykt (200-300 μm) at det har oppstått hulrom.

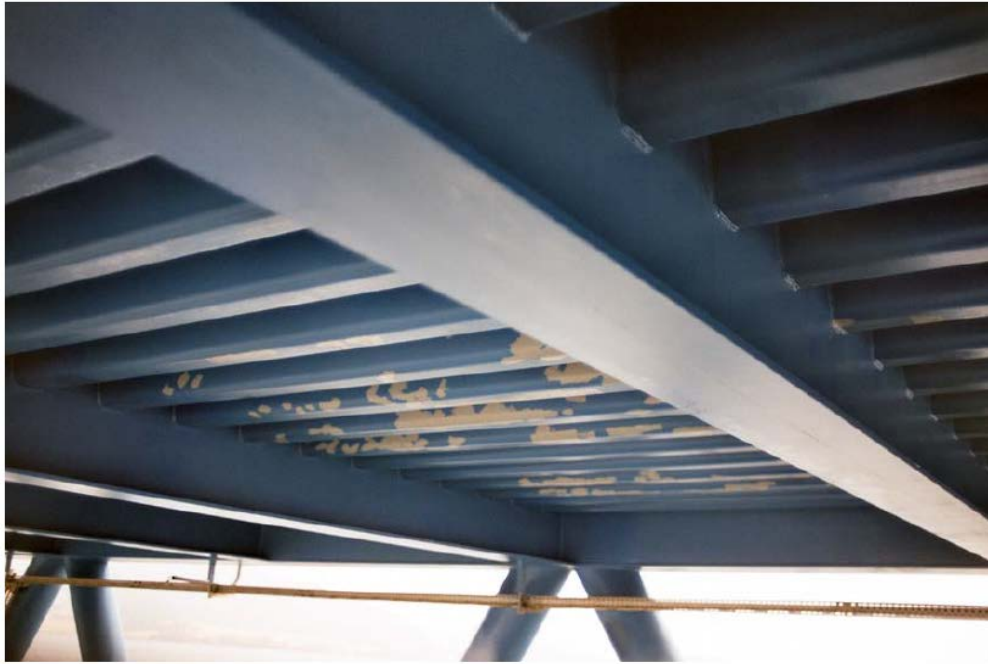
Den andre runden med vedlikehold ble gjort i 2002, 10 år etter ferdigstilling. Den gang ble halve bruens vedlikeholdt, slipt og flicket med epoksymastik uten noe toppstrøk vist på Figur 21. Arbeidet med flekkvedlikehold ble utført fra brulift.

Figur 21: Bergsøysundbrua, flekkvedlikeholdt med epoksymastik i 2002. (Foto: Jan Scheie)

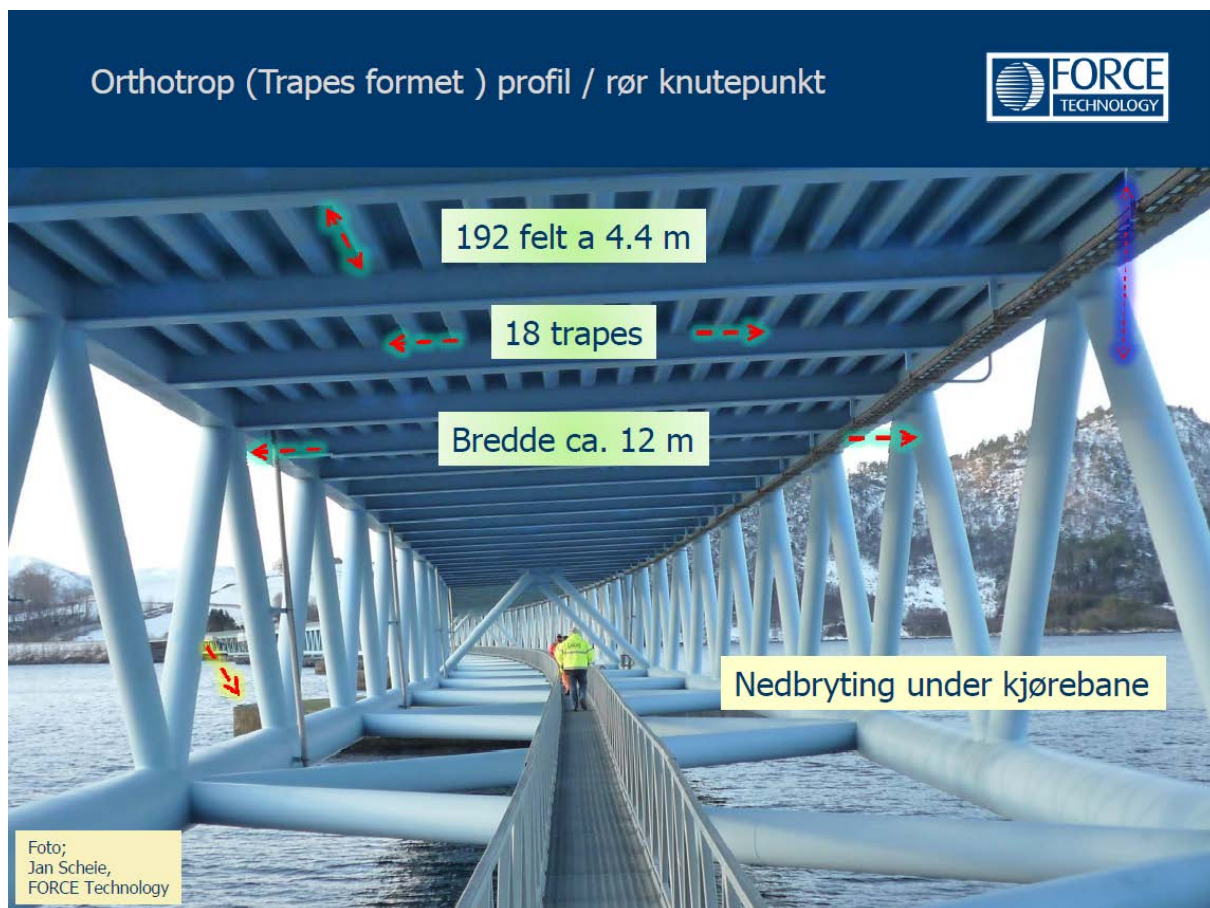
Arbeidet med å totalrehabiliterer startet i 2011, 19 år etter åpning. Det var på dette tidspunktet gjort noen endringer i prosedyrene fra 2009. Det ble rigget stillas med inndekking til dette arbeidet. Den sprø alkyd/klorkautsjukmalingen var vanskelig å flekkblåse. Det ble derfor bestemt at undersiden av dekket med trapesprofiler, vist på Figur 22, skulle blåserenses til eksisterende metallisering, slik at man kunne beholde den originale metalliseringen. Men det viste seg at variasjonen i kvalitet og tykkelse på sinkbelegget var stor, selv under intakt maling.

Figur 22: Bergsøysundbrua, gangbane på rørkonstruksjon (Foto: Jan Scheie, Force Technology)

Resultatet ble da at hele undersiden av dekket ble blåserenset til stål og bygget opp igjen med dagens System 1 (se Tabell 1), en stor reparasjon som en Skade B (se kapittel 3.6.3). Rørkonstruksjonen ble behandlet som tidligere beskrevet med prosedyre 2.

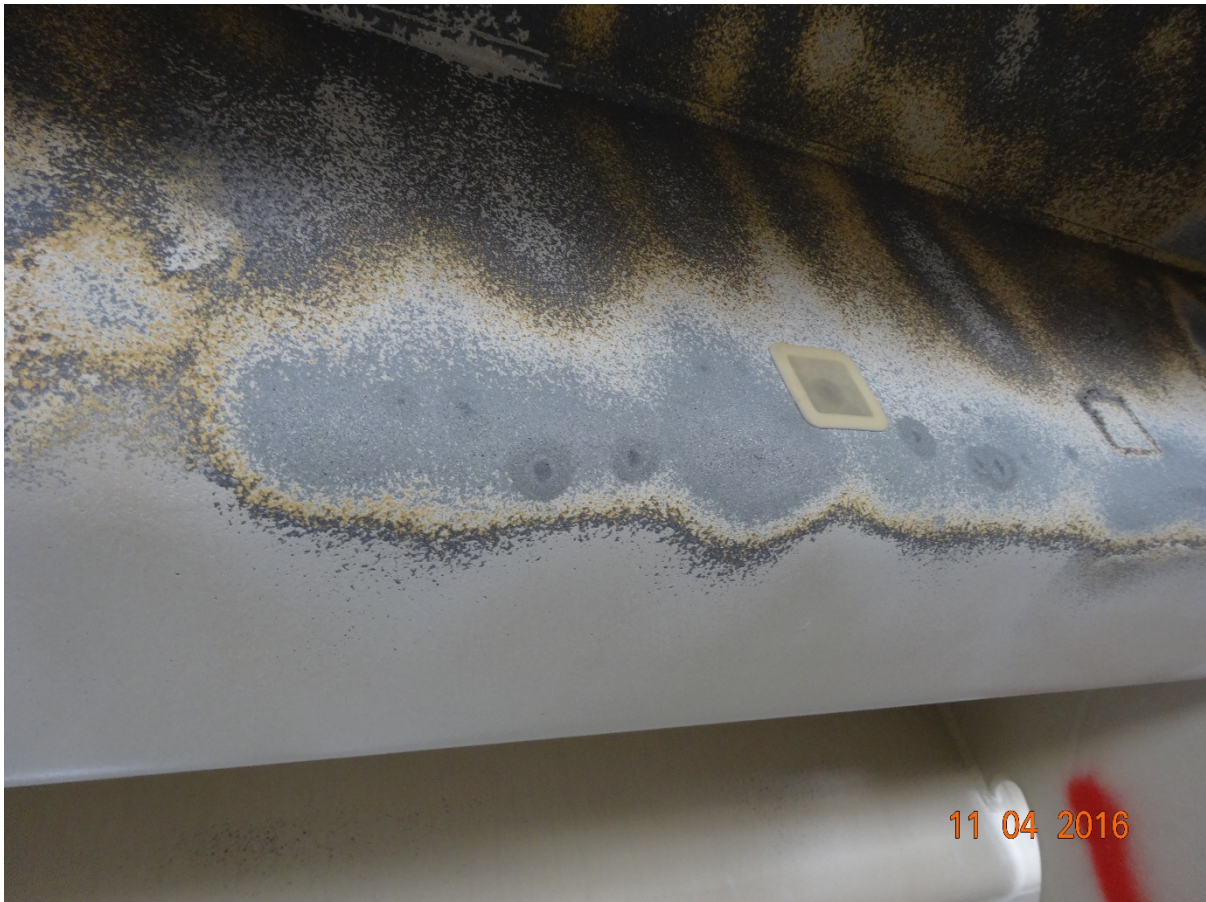
Det foregår per dags dato en større vedlikeholdsjobb på Nordhordlandsbrua. Dette arbeidet ble startet i 2016, 22 år etter åpning av bruene. Stillas med inndekking ble rigget under bruene. Som på Bergsøysundbrua var det stor variasjon i kvaliteten på den gjenværende metalliseringen. Det ble målt høye konsentrasjoner av salter på blåserenset overflate vist på Figur 24.

Figur 24: Nordhordlandsbrua, overflate etter blåserensing til metallisering (Foto: SVV)

Undersiden brukassen og viadukt blir blåserenset til stål og bygget opp med et forsterket System 1 (ett ekstra lag med epoksymastik for ekstra barriere). For resten av brukassen som er i mye bedre stand enn undersiden, er det planlagt flekkvedlikehold som Skade A (se kapittel 3.6.3) og forsterking av hele overflaten med epoksymastik og polyuretan.

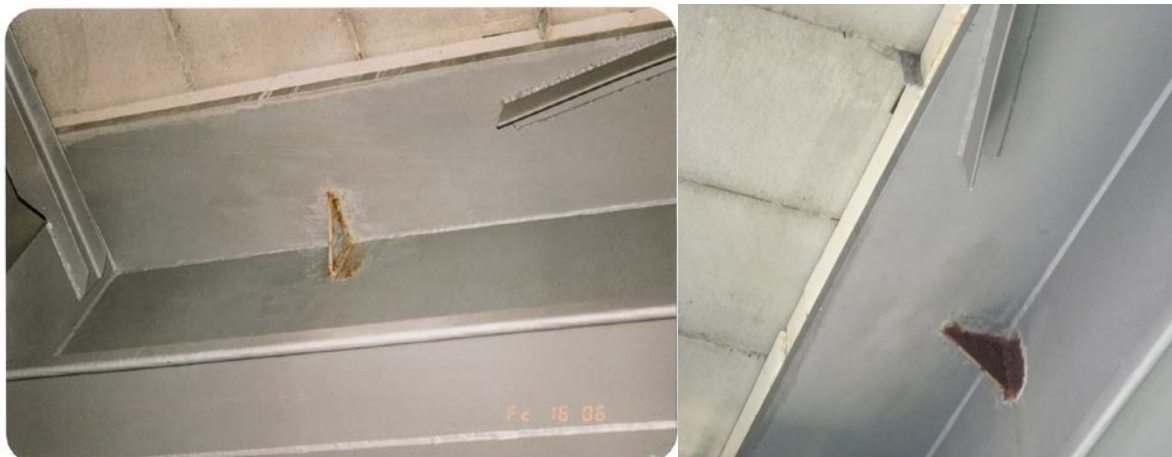
De samme skadene som var rapportert på Djupasund i 1991 observeres i dag vist på Figur 27, dette bekrefter at ikke er gjort vedlikehold på denne bruene.

Figur 27: Djupasund, samme punkt fra 1991 og 2017

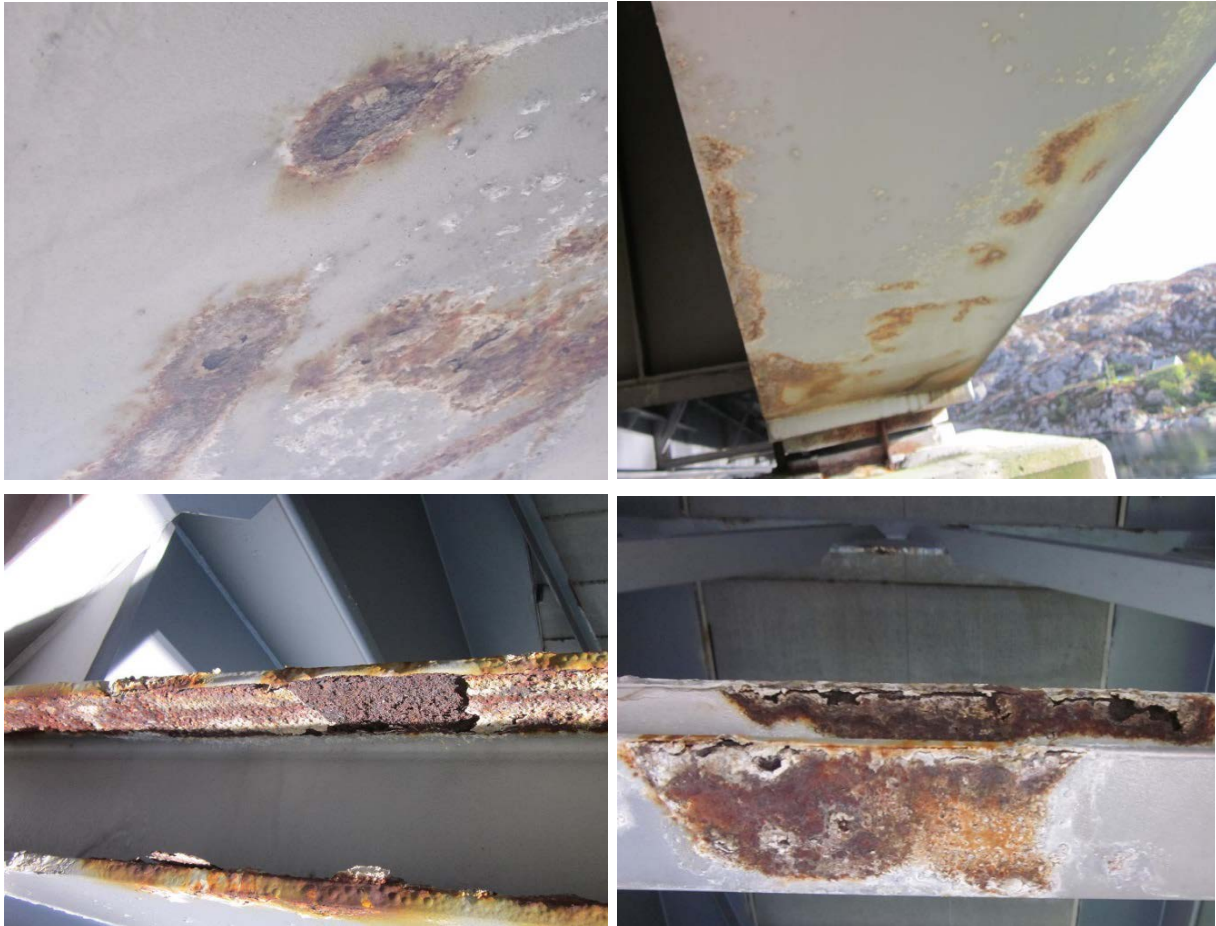
Nedbrytingen av belegget på Djupasund er kommet noe lengre, enn på Brandasund. Underside flens bærebjelker og alle kryssavstivninger var alvorlig angrepet av hvitrust og områder med korrosjon fra grunnmetallet. Dette gjelder også de fleste kanter og vinkler som også var kraftig angrepet som vist på Figur 28.

Figur 28: Djupasund, nedbrytning av belegg, mai 2017 (Foto: SVV)

En kan anta at skader på de store flatene skyldes nålestikk rapportert i 1991, mens kanter og vinkler kan i tillegg skyldes manglende stripemaling.

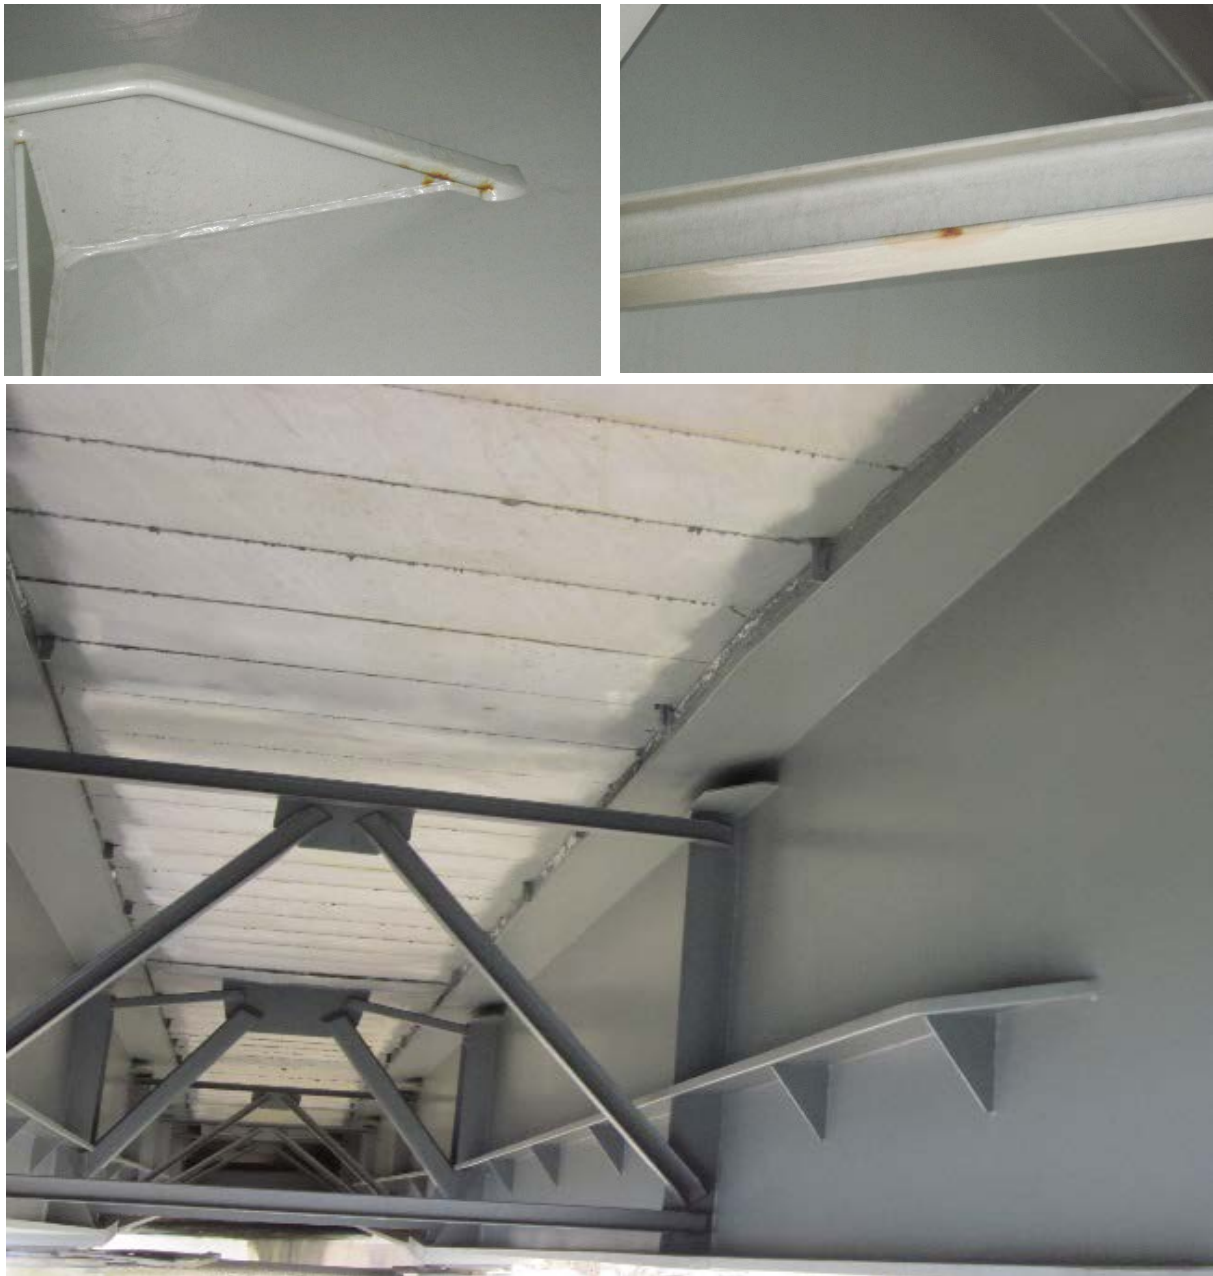
Observasjoner på Klubbasund er derimot noe helt annet enn de to andre. Beleggtykkelse målt under befaring av Klubbasund lå mellom 500-750 μm , med laveste måling på 475 μm . Bildene på Figur 29 viser at alle flater har intakt malingsystem og nesten ingen tegn til nedbrytning.

Figur 29: Klubbasund, tilstand på overflatebehandling, mai 2017 (Foto: SVV)

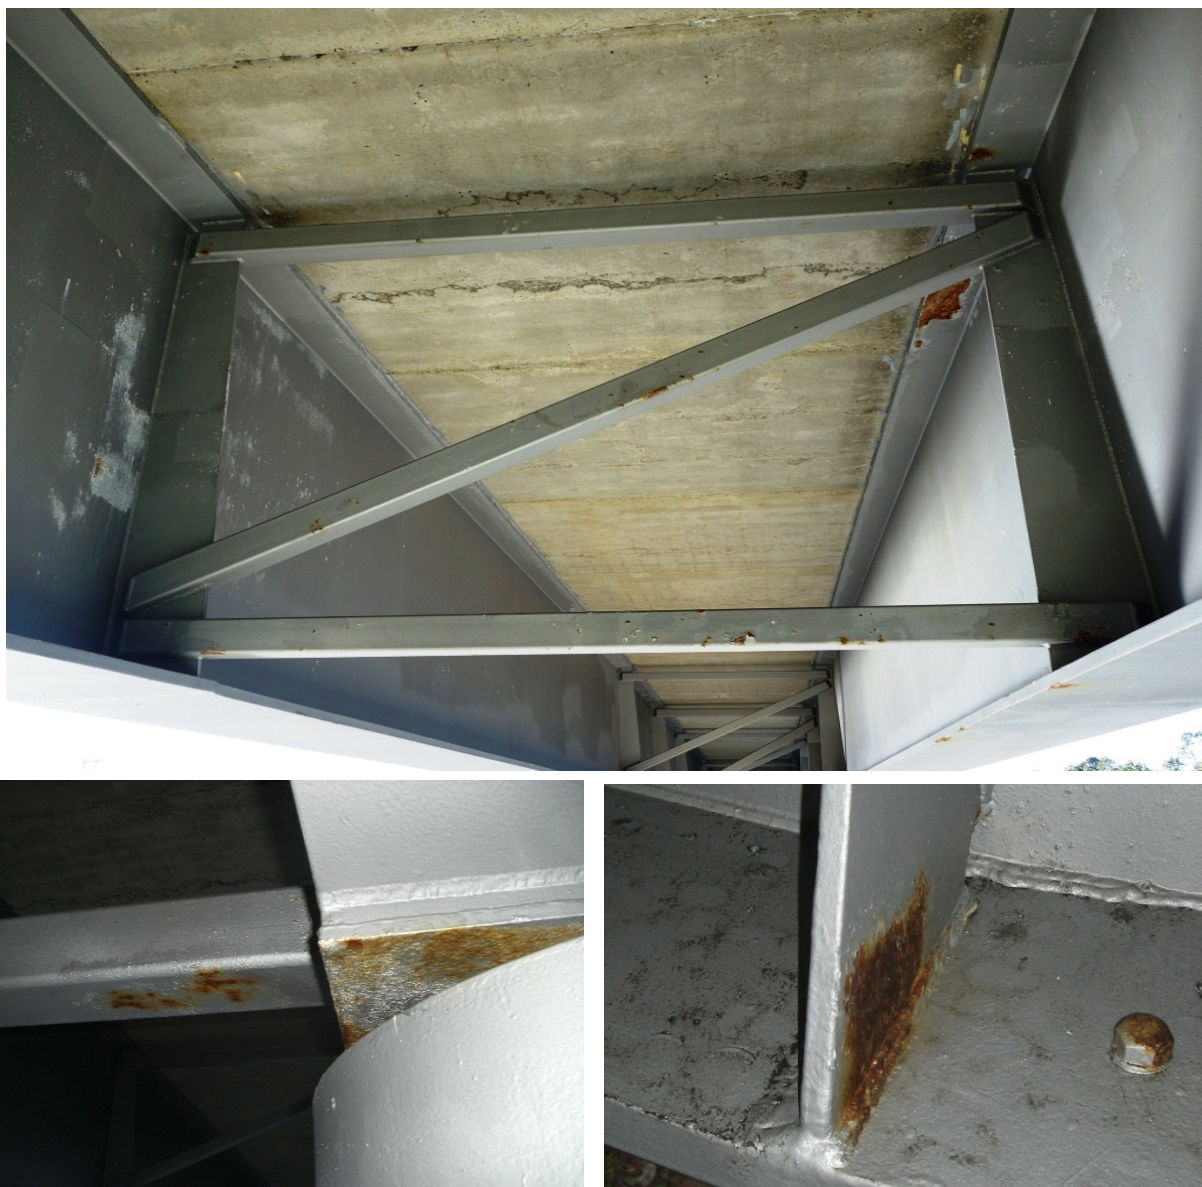
Figur 31: Bukkholmstraumen, tilstand før vedlikehold 2013 (Foto: SVV)

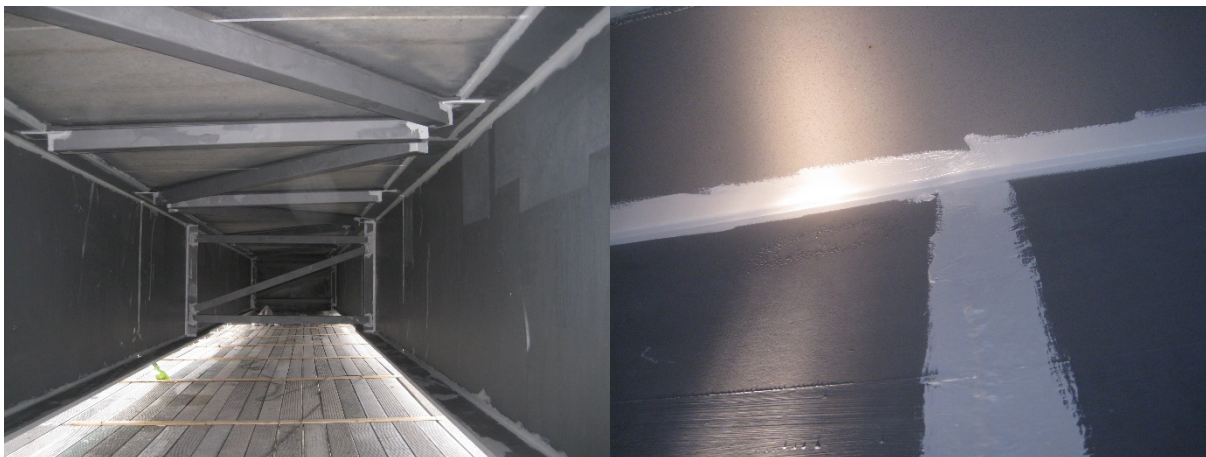
Figur 32: Lauvøystraumen, stripemalt før helstrøk med epoksymastik i 2013 (Foto: SVV)

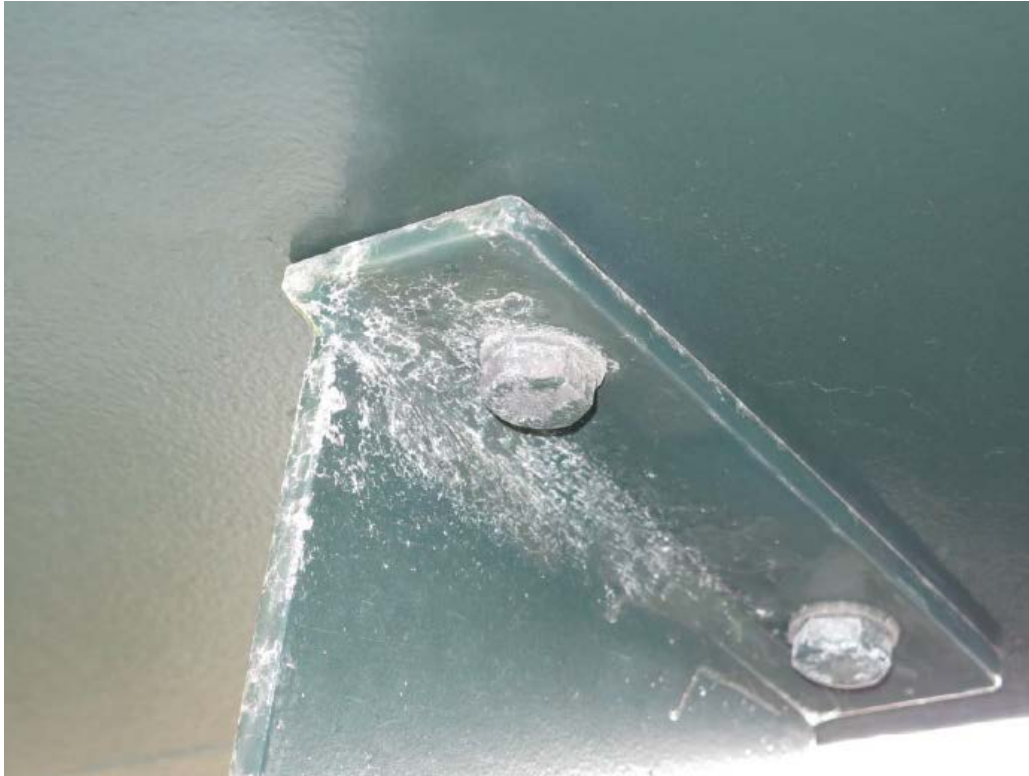
Det ble da kun observert et fåtall av skader på selve avstivningsbæreren (brukassen). Ledeskovlene som er ettermontert hadde utslag av hvitrust som vist på Figur 34. Ledeskovlene er varmforsinket og pulverlakkert.

Figur 34: Osterøybrua, hvitrust på innfesting av ledeskovler (Foto: SVV)
