# Damsgård hovedgård

# Befaringsrapport

Øystein Mortensen 04.02.2019

Rapport etter befaring av takkonstruksjonen for å avdekke bruken av Diagonalgratsperre.

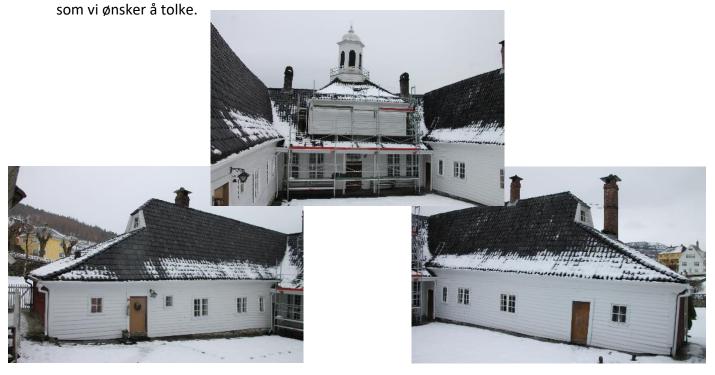
Figur 1 Baksiden med to fløyer som har vesentlig slakkere hvalm, sammen med det firkantede påbygget med tårn.

Det høyre hjørne i firkanten har et diagonalgratsperre, ellers er gratsperrene av noe varierende type og alder.

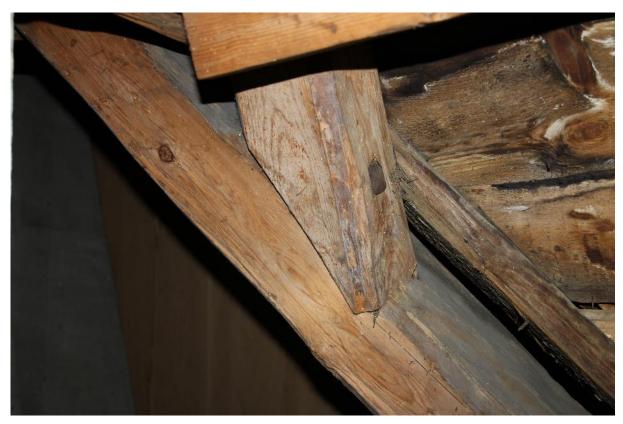
En liten interessant observasjon, som for øvrig ikke har noe med Diagolangratsperre å gjøre, som ble funnet ved befaringen er stikksperrene som er satt inn i kilsperret med forsats, noe som er uvanlig.

Figur 2 Stikksperre med forsats ned i kilsperre.

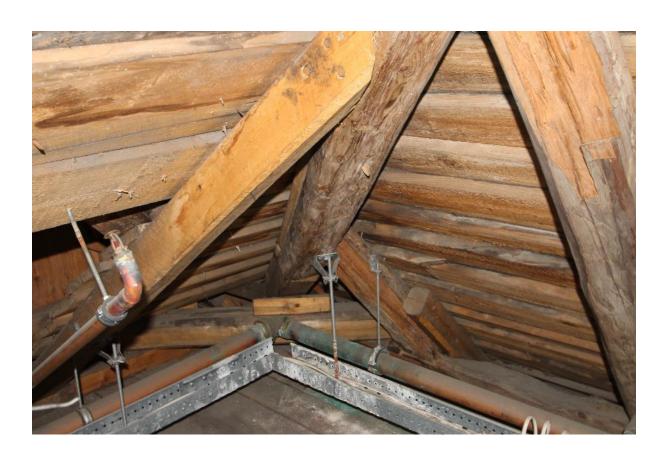
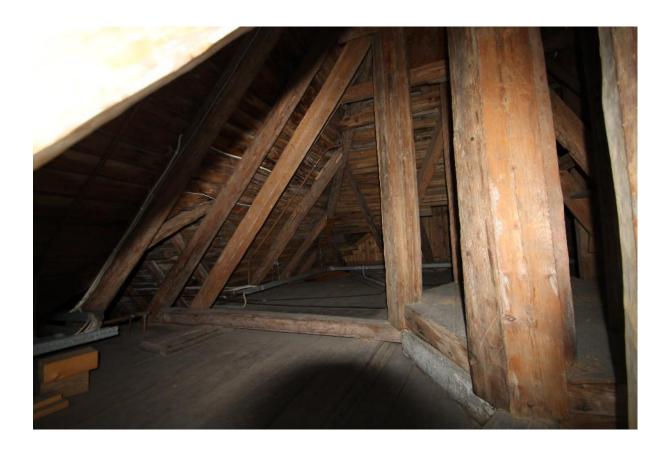
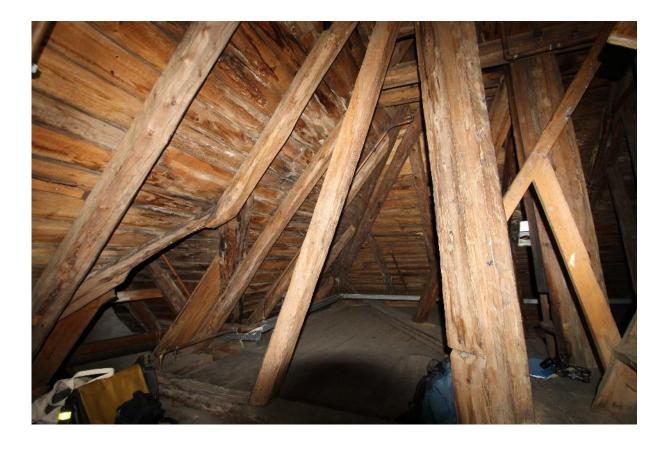
Bakerst i bilde ser vi det eneste diagonalgratsperret i dette påbygget på taket. Graten

er i dette tilfelle supplert med enda et gratsperre som er loddstilt og når helt

opp til bærende konstruksjoner i toppen, noe

diagonalgratsperret ikke gjør. Det er vanskelig å si hva dette skyldes, men det kan våre en del av en tidligere konstruksjon, eller en hat valgt å supplere fremfor

Figur 3 hjørne mot sør-vest i firkanten med dobbelt gratsperre, hvorav det ene er diagonalgratsperre.

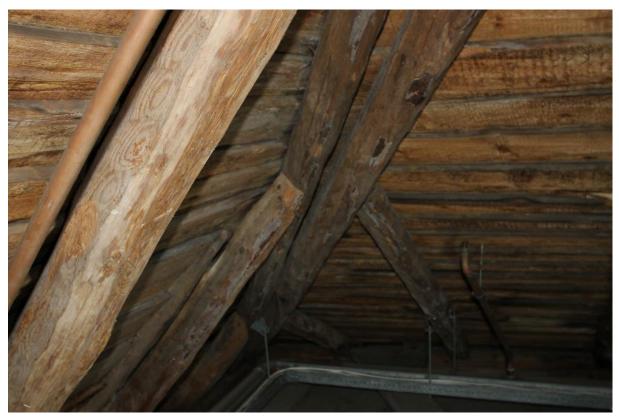
Figur 4 Dobbert gratsperre, hvorav det høyre ligger diagonalt.

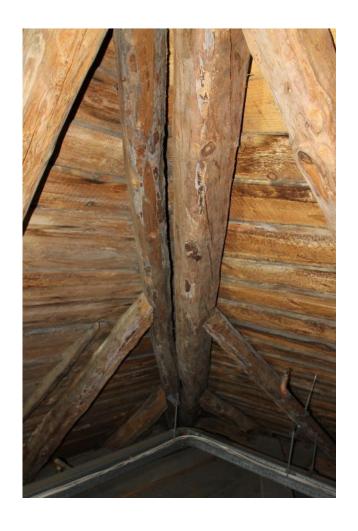
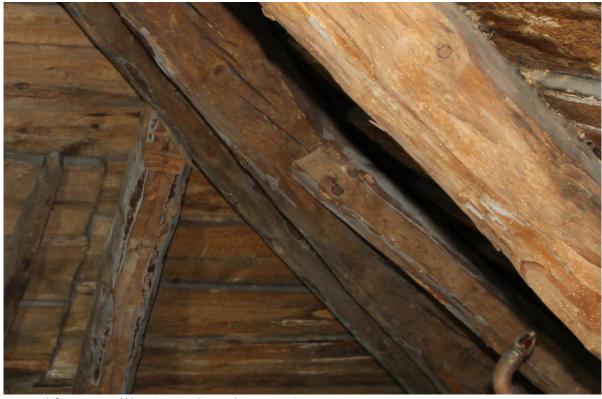
Vi kan se på detaljbilde at skiftesperret har klauv som griper inn over toppen på sperret, noe som er typisk for denne typen gratsperre. På detaljbilde ser vi at skiftesperret går med et vinkelrett skråkutt inn mot siden av gratsperret, altså en Pre-Georgs gratsperre.

Figur 5 Skiftesperre med klauv inn mot diagonalgratsperret i sør-vest.

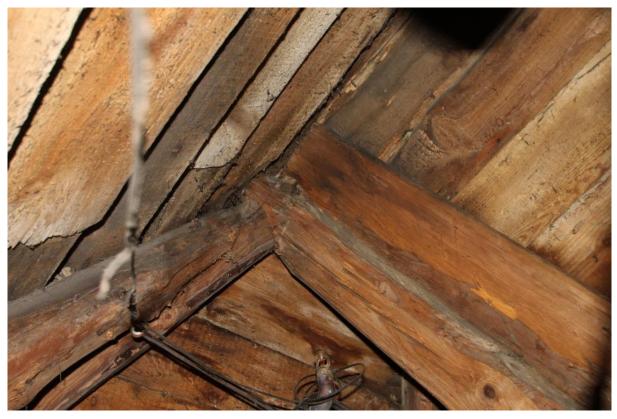
Figur 6 Sammenføyning i møne med klauv og treplugg.

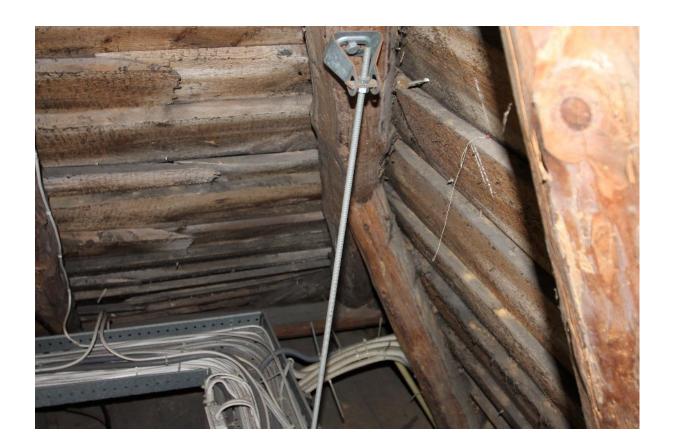
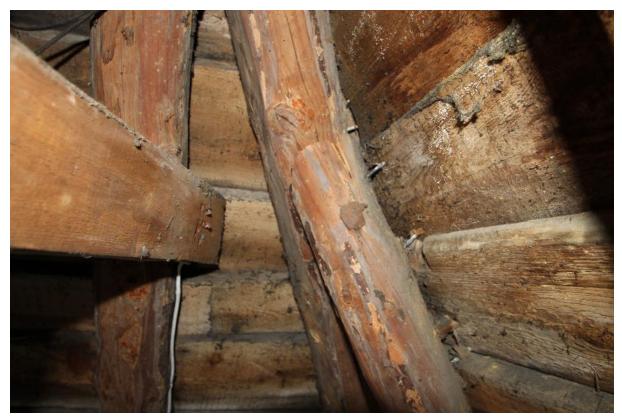
Ved sør-østre hjørne av huset finer vi en gratsperre mellom to bratte takflater som har

da vanskelig å si om det er Pre-George eller Diagonal, men på detaljbilde kan vi se antydning til en klauv i overkant av gratsperret. På andre siden er det ingen skiftesperre, men vi kan se at dette gratsperret står i par med møtende kilsperre, og er koblet i møne med klauv på samme måte som sperrebukkene på huset.

Figur 7 Gratsperre i hvalm lengst mot sør-øst. svært bratt tak med diagonalgratsperre, her med tynn klauv på skiftesperret.
