Beslutningsgrunnlag for utbedring og utbygging av sørsida i Ålesund.

DATO:	EMNEKODE:	EMNE:	DOKUMENT TILGANG:
15.05.2019	IB303312	Bacheloroppgave	Åpen
STUDIUM:		ANT SIDER/VEDLEGG:	BIBL. NR.:
BYGGINGENIØR		65 / 9

Denne oppgaven er todelt og løst for Ålesund Kommunale Eiendom KF, Ålesundregionens Havnevesen og Multiconsult avd. Ålesund.

Vi har funnet betraktelig kloridinntrenging i kaienes betongkomponenter, og funnet at kaien kan brukes til persontransport. Tyngre kjøretøy frarådes. Videre anbefales det at kaianlegget bygges på nytt for videre bruk. Til slutt blir det tydelig at en utbedring av kaianlegget må skje, før utbygging og utvikling av sørsida kan påbegynnes.

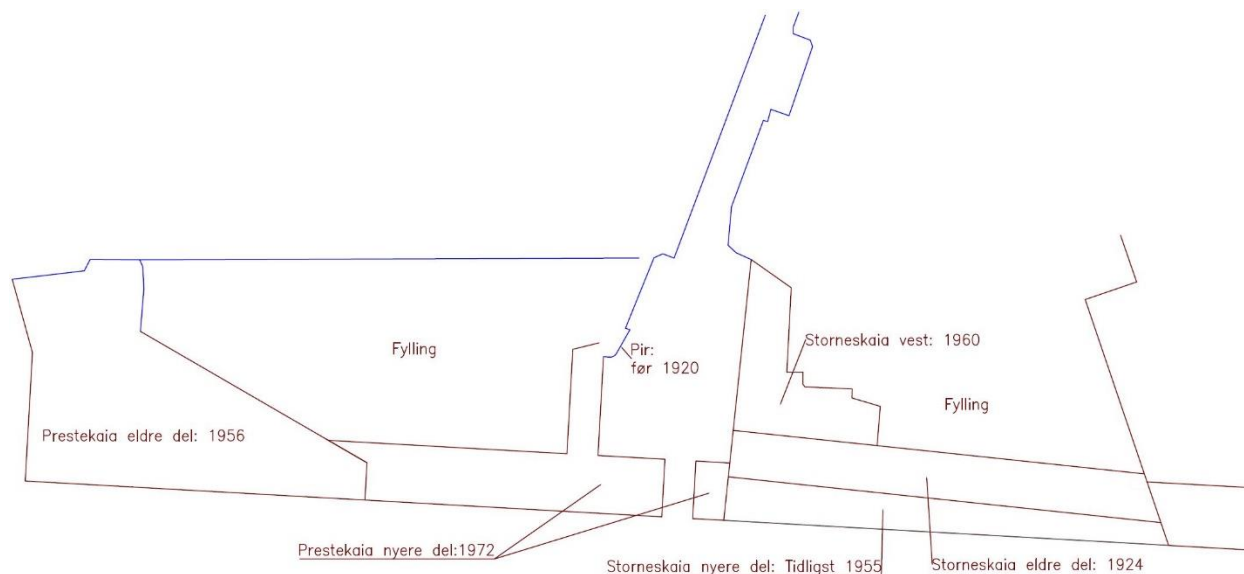
Figur 3.8: Oversikt alder.

Det har vært et omfattende arbeid å skaffe oversikten over alderen på kaiene, men alle kaier sett bort ifra nye storneskaiene, kan det med liten usikkerhet festes et årstall til. Denne informasjonen er skaffet fra tegninger og korrespondanse som er datofestet. Dette mangler fullstendig for nye storneskaiene, men ut ifra en samlet vurdering av byggeskikk, flyfoto og mål har vi konkludert med at den er bygd i samme periode som Gamle Prestebrygga.

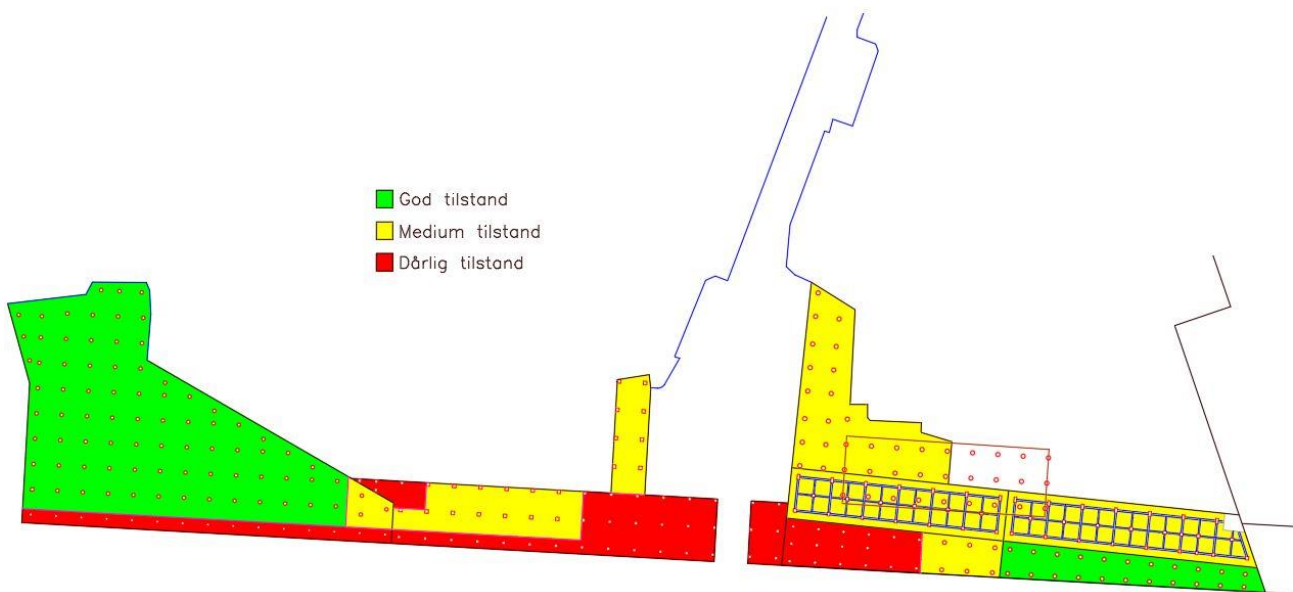
Figur 4.1: Tilstandssoner Kai

Området på hver side av broundet, ca. 40m til hver side, bør begrenses ytterligere. Det er ettersom disse områdene har tatt størst skade i underkant. Dette har nok sammenheng med at vind og sjø får bedre tak i disse områdene, samt at det sjeldnere ligger fartøy som kan skjerme. Det kan også tenkes at det er ekstra skvulp, som når underkant dekke i disse områdene.

Videre vil vi anbefale Ålesundregionens Havnevesen til å begrense tyngre kjøretøy på kaianlegget, og om nødvendig kun tillate dette i områdene markert grønn. Områdene markert gult er tvilsomme, men kan tillates for lettere kjøretøy. Områdene markert rødt bør avgrensnes for alle kjøretøy.

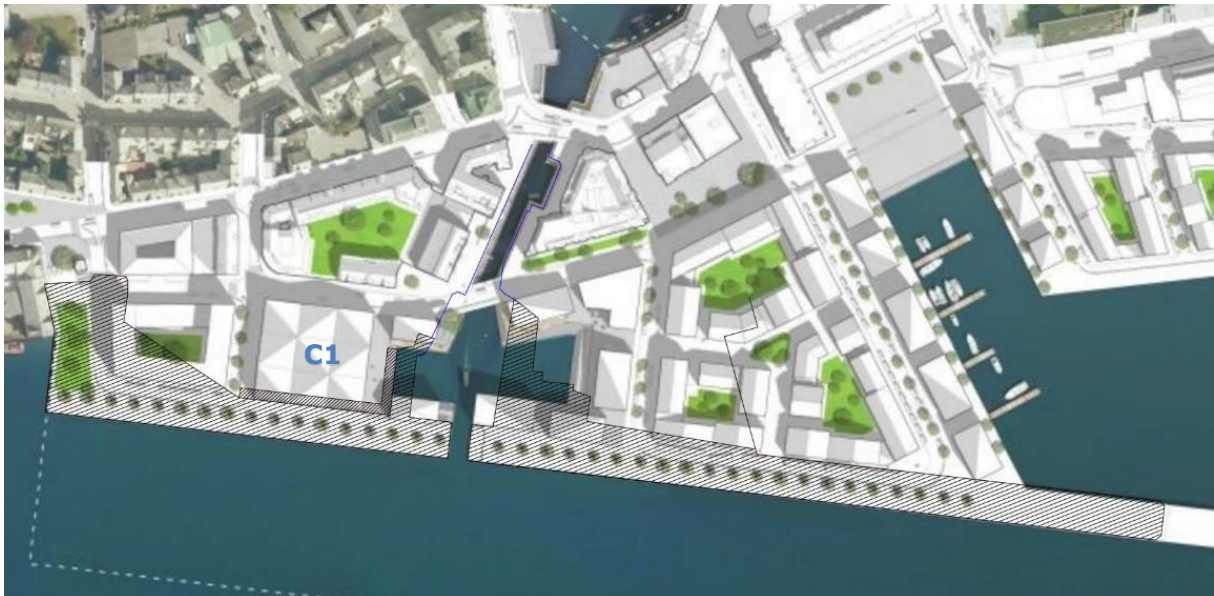
Figur 4.3: Skjembilde fra planprogram. Dagens kaier skravert.

Vi mener at det må tas stilling til en utbedring av betongkaiene, før man kan bygge ut dette området. På figuren under er det vist hvordan de nye bygningene er planlagt, sammenlignet med dagens kaier (skravert felt). For bygningen som i kommuneplanen er kalt for C1, ser man at den står på innsiden av nye Prestekaia (Ålesund Kommune, 2017). Til tross for det, er det viktig å merke seg at det går overgangsplater 5 meter inn fra kanten av bygget, markert som eget skravert felt. Dette er plater som ligger i overgangen mellom kai og fyllingstopp, og kan ikke bygges på. Vi ser på illustrasjonen at flere av de tenkte bygningene er i konflikt med dagens kaier.
