Transformasjonsformasjon av Nordenfjeldske Kunstindustrimuseum  
- Dansesenter i Trondheim

# Registrering og analyse

Masteroppgave i arkitektur 2018,  
Hanne Hammerseth  
Veileder: Eileen Garmann Johnsen  
Biveileder: August Schmidt

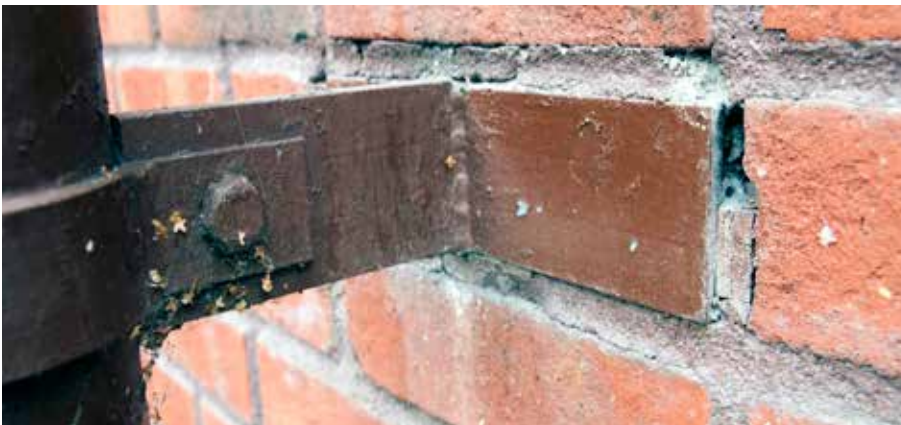
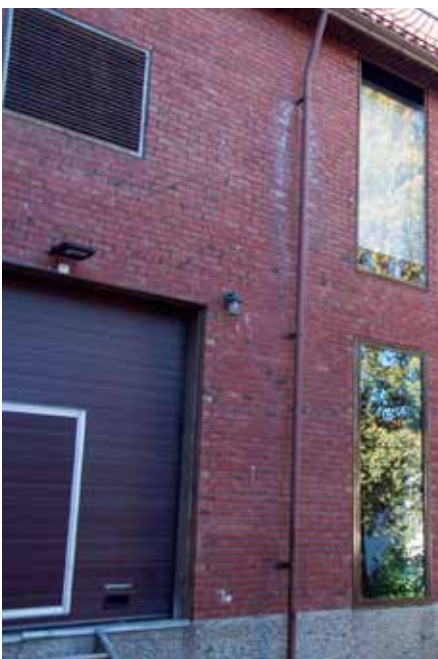
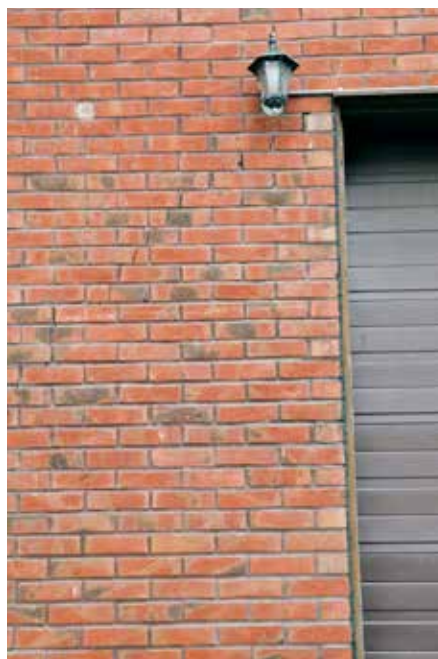
På baksiden har vareinngangen nok merker etter bruk. Ved siden av vareinngangen, er det et saltutslag ved det øverste festet til nærmeste takrenne. Saltutslag kan komme som en konsekvens av at salter som finnes i mørtelen og selve steinen føres ut til overflaten når steinen veksler mellom og bli våt og tørker. På utvendige vegger vil de vannløselige saltene vanligvis forsvinne av seg selv etter kraftig regnvær. Alternativt kan veggen børstes før den vaskes med minst mulig vann. (Ulfstein, 1967).

*Vesntre: Saltutslag ved søndre takrenne på østfasaden. Høyre: Sprekk på østfasaden fra øverst ved vareporten og ned mot venstre.*

Hvis saltutslaget skyldes ikke-vannløselige karbonatforbindelser kan det være vanskeligere å fjerne effektivt, og det har lett for å komme igjen. Framgangsmåten her er gjentatt kjemisk rensing (Vesterlid, 1985, s. 126). Saltutslaget på østveggen er noe skjemmende, men det dekker et relativt lite område. Siden skaden er lokal, kan det være verdt å undersøke festet til takrennen nøyere for å se om det er en lekkasje eller annet som fører til saltutslag kun her.

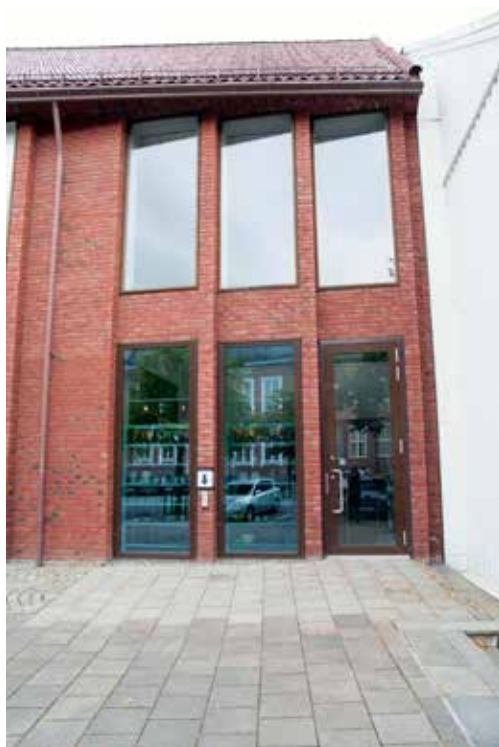
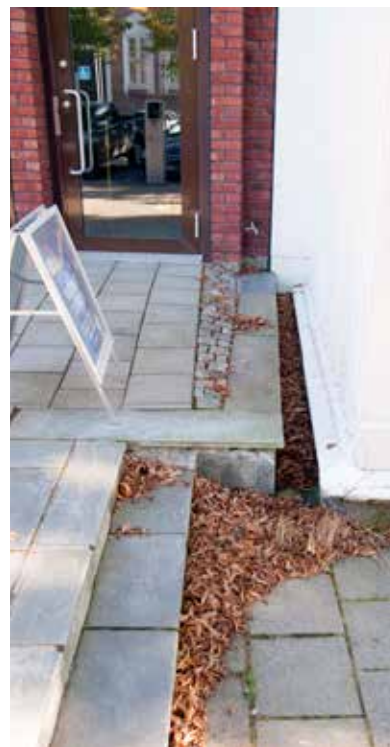
Da man installerte en dør i det sørligste vinduet på vestfasaden ble samtlige brostein nærmest Møllergården fjernet og erstattet med betongheller à la resten av fortauet. Årsaken til dette kan være at det er enklere å trille med rullestol på glatte flater enn brostein. Men, betonghelleflatene i Trondheim ellers har vist seg å ikke være like holdbare over tid som brosteinen. Med tanke på det helhetlige, minimalistiske uttrykket til bygget og dets møte med Munkegata og bakken, forringer betonghellene helhetsinntrykket til inngangspartiet og er et grep som bør reverseres. Det er også fjernet et felt med brostein utenfor østfasaden der det er satt inn en ny rømningstrapp fra første etasje. Fjernes trappa bør selvfølgelig også dette brosteinsfeltet repareres.

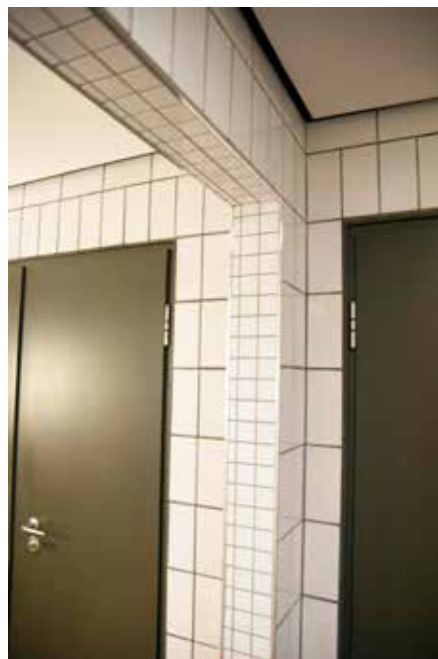
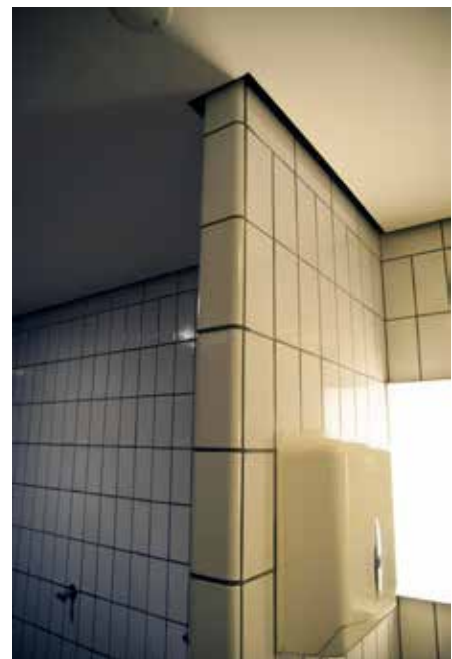
Der hvor man har skåret seg gjennom veggen ligger sårkanten i betonggulvet blottet. Hvis man ønsker å sy de to rommene sammen til ett, eller la forandringene være mest mulig subtile, kan man skjule skjøten i gulvet med like, røde kvadratiske terrakottafliser. Hvis bredden på skjøten avviker fra målene på flisene, bør de nye flisene i så fall tilpasses sånn fugene kan fortsette ubrutt over de nye flisene fra det ene rommet til det andre.

Noe av konflikten mellom det nye uttrykket og Krag sitt uttrykk bunner i at ombyggingen ikke har det samme raffinementet i findetaljeringen. For å oppnå et så gjennomført uttrykk er man avhengig av at alle mål stemmer overens. Dette er trolig enklere å oppnå når man kan velge både flisestørrelse og rommets dimensjoner. I handikaptoalettet for eksempel hvor man har lagt nye overflater på to møtende vegger, så har man langt på vei hatt de samme mulighetene, og her er heller ikke flisene kuttet i hjørnene.

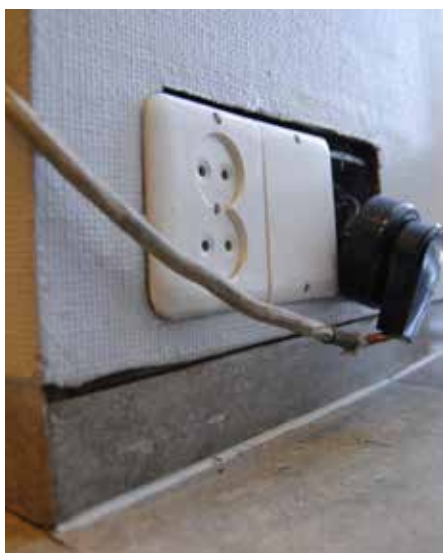
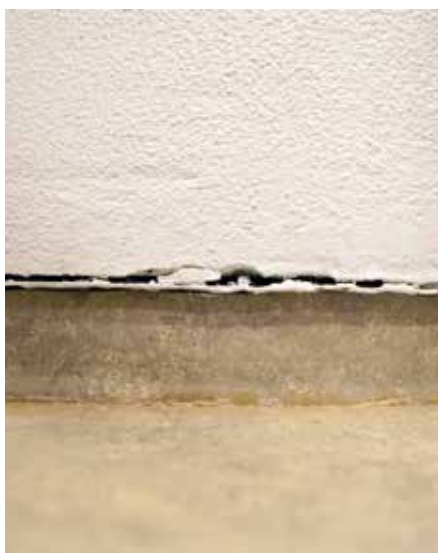
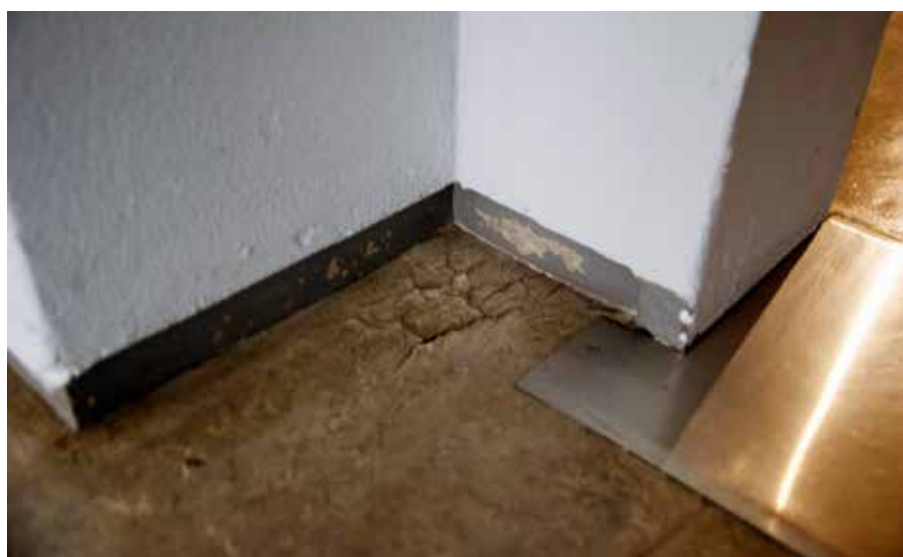
Interiøret er forholdsvis godt bevart, men særlig gulvene er slitt, særlig ved vinduene. Ved nærmere ettersyn kan det sees små slitasjeskader ved gulvlistene for eksempel i barnerommet/søndre garderobe.

*teknisk, gulvlist, linoleum,*

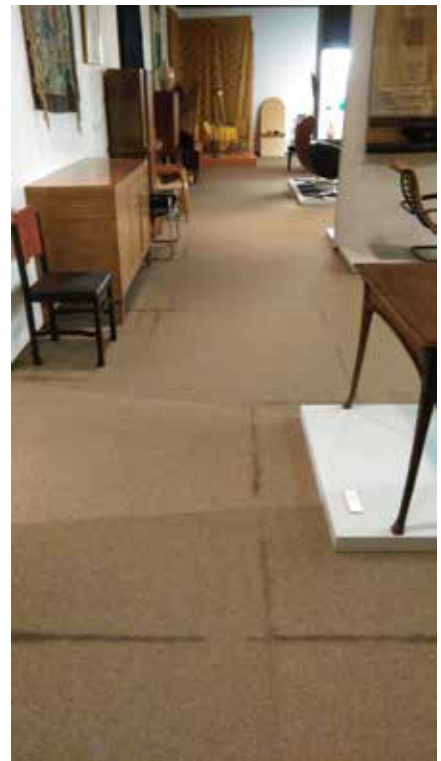
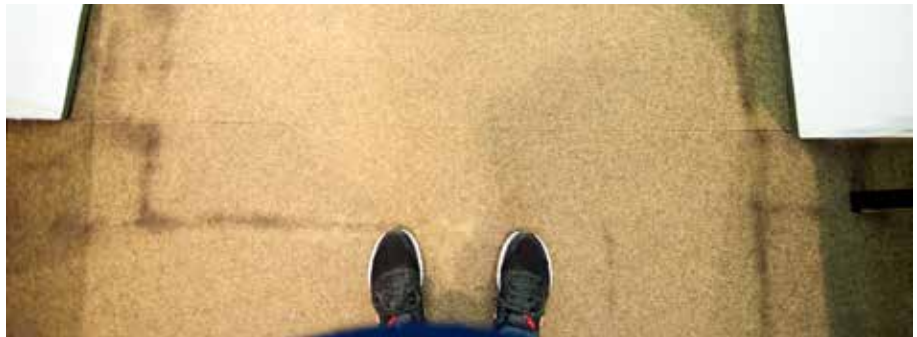
Nålefilten i hovedrommet bærer synlige preg av slitasje og fukt. På grønnrommet har teppegulvet gått klar av innsiget av vann fra gulvet, men derimot renner overvannet inn gjennom taket. Ser du etter kan man se at det er renner fra taket hver vår i teleløsningen (Jan-Lauritz Opstad, intervju 5. okt 2017). Fukten merkes også i de betjenende sonene i utvidelsen.

I hovedutstillingsrommet var opprinnelig gulvbelegget linoleum, men innsiget av grunnvann gjorde at man måtte bytte til et materiale som tillater fukten å fordampe. Jan-Lauritz Opstad kunne fortelle at da huset var ganske nytt kom grunnvannet inn så kjelleren stod under vann. For å fjerne vannet måtte man borre hull i linoleumen. Det var aldri tenkt å ha teppegulv, men man er pent nødt til å ha et pustende materiale for å unngå store fuktskader. Det første teppegulvet man byttet til var noen fliser i et materiale som inneholdt geitehår. I forbindelse med hundreårsjubileet til museet i 1993, fikk man byttet gulv igjen. Helst ville direktøren hatt skifergulv, men i samråd med rådgiverne fra NTH (nå NTNU) ble fortsatt teppegulv ansett for å være den beste løsningen. Dette er det gulvbelegget som ligger der fortsatt i dag.

Nålefilten bærer dessuten preg av sine 25 år i bruk og har en del skjemmende merker. Da teppegulvet heller ikke var intensjonen til arkitekten, og bryter med de enhetlige gulvene ellers i bygget, kan man argumentere for at det ved neste utbedring ikke er estetisk nødvendig om å beholde gulvtypen til tross for at den har vært en del av museets historie i lang tid. I et scenario hvor vannlekkasjen ikke utbedres og programmet blir noe annet enn dans er saken en annen. For å være i tråd med de andre gulvene kunne man tenkt seg at et nytt teppegulv hadde en gråligere farge.
