Nettanalyse i forbindelse med transformatorhavari i spolejordet nett

Power grid analysis due to failure of transformer
in transmission grid with compensated neutral

Bacheloroppgave i Elkraftteknikk

Mai 2021

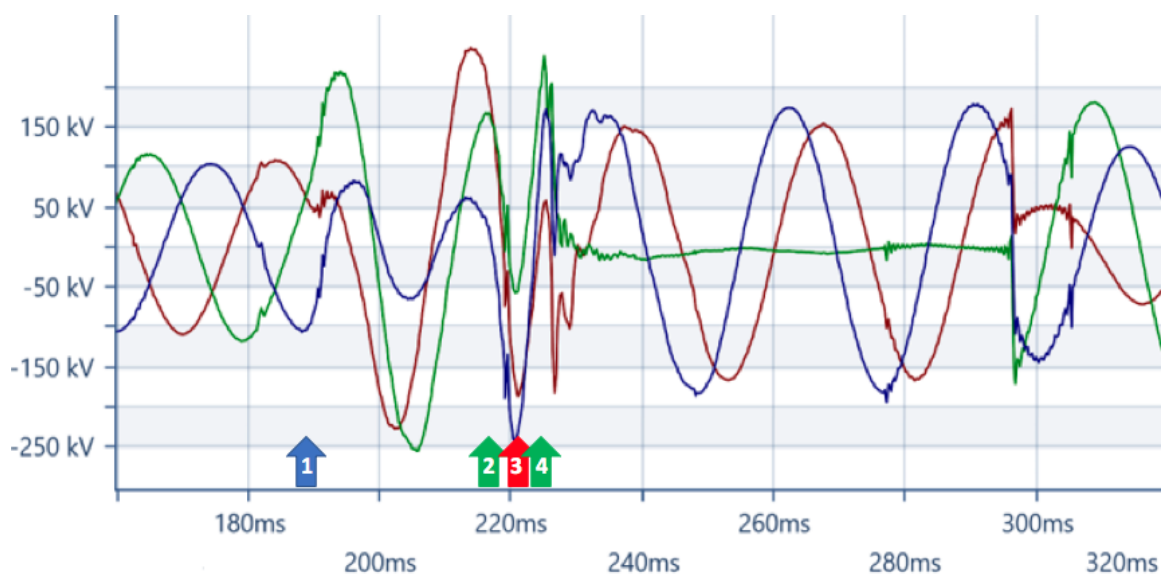
Figur 4.4: Fasespenning (peak-verdi) feilforløp med antatte feil - *Stasjon 15*

Figur 4.4 og 4.5 viser spenningsmålinger fra henholdsvis stasjon 15 og 9. Begge figurene viser flere ulike feil som ble fanget opp i tidsrommet frem til transformatoren koblet ut. Feilene er markert med tall og vil bli analysert videre. Målingene ble gjort innenfor omtrent samme tidsperiode. Avstanden mellom stasjon 15 og 9 er 33,2 km. Avstanden til feilstedene er avgjørende for størrelse og form på spenningene. Feilene som oppstår forplanter seg gjennom kraftsystemet og fører til forsinkelse mellom målingene. Samtidig vil overgangsmotstanden på feilstedet spille inn på hvor store spenningene blir på feilstedet og videre utover i nettet.

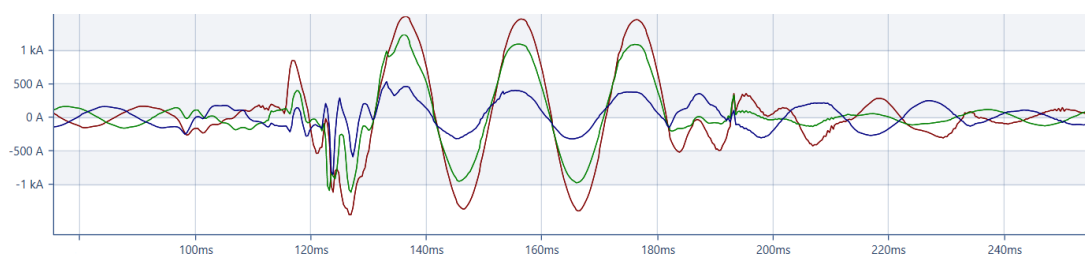
Figur 4.7: Fasestrøm (peak-verdi) hele forløpet - *Stasjon 9*

Like etter anslått jordfeil i fase L1, oppsto en jordfeil i fase L2 inne i transformatoren i stasjon 14. Jordfeilen resulterte i transformatorhavari. Jordfeilen er merket 4 i figur 4.4 og 4.5. Dette skjedde ca. 40 ms etter første jordfeil. Innenfor samme periode gikk alarmer om lav spenning og høy strøm på vernet i stasjon 5 i 420 kV-nettet. En spenningsdipp i et spenningsnivå skjer ofte på grunn av kortslutninger i lavere spenningsnivå. Spenningsdippen i 420 kV-nettet skjedde derfor trolig som følge av kortslutning i 132 kV-nettet. Dette tyder på at tredje og fjerde jordfeil, i fase L1 og L2, pågikk innenfor samme tidsrom. Dette var da en dobbel jordfeil, som kan sees som en kortslutning via jord mellom disse to fasene. Som vist i figur 4.7 gir den doble jordfeilen høye kortslutningsstrømmer.

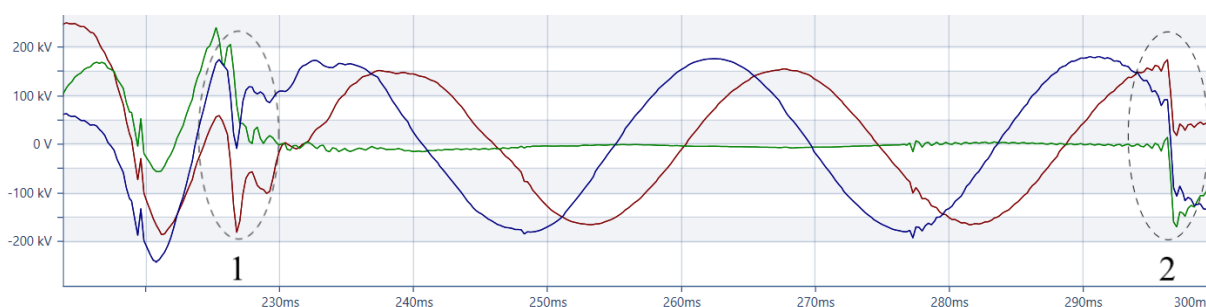
Figur 4.8: Fasespenning (peak-verdi) under kortslutningen - *Stasjon 15*

Klokken 09.56.03,852 ble bryterstillingen på effektbryteren som er tilknyttet transformatoren i stasjon 14 endret. Her ble fjerde jordfeil detektert av transformatorens relévern, og dette gjorde at transformatoren ble koblet fra nettet. Figur 4.8 viser spenningsmålinger fra stasjon 15, som ligger 3,7 km unna stasjon 14. Figur 4.9 viser samme tidsperiode og samme jordfeil som figur 4.8. Her er spenningsmålingene fra stasjon 9, og er 29,5 km unna stasjon 14.

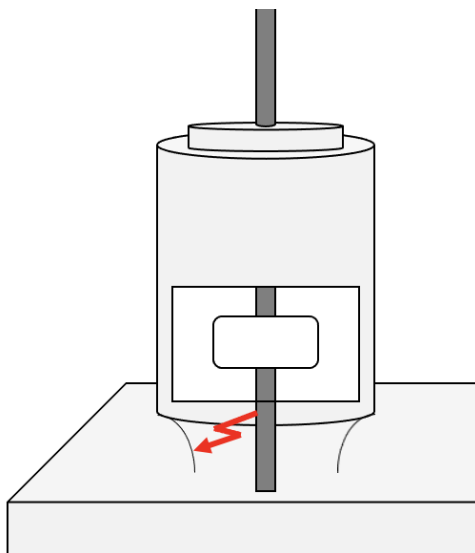
Figur 4.10: Overslag mellom kobberledning og gjennomføring

Havariet oppsto i gjennomføringen i fase L2. Bilder tatt av Statkraft og transformatorleverandøren viser skadene inne i transformatorgjennomføringen. Skadene viser at det har oppstått en eller flere lysbuer mellom kobberledningen og innsnevringen mellom gjennomføringen og transformortanken. Antatt overslag er vist i figur 4.10.

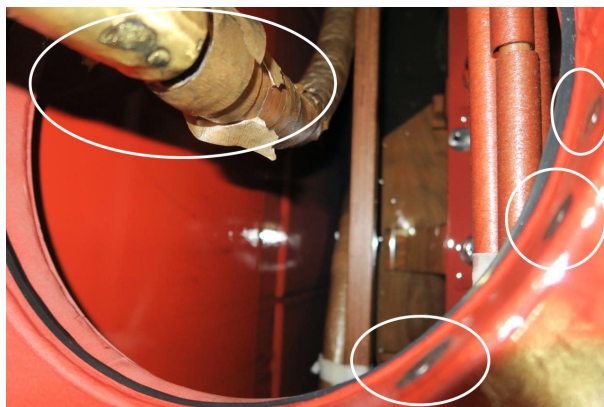
Figur 4.11: Skader på kobberledning og gjennomføring
(Statkraft, 2017c)

De synlige skadene kan sees i figur 4.11 og 4.12. Det har oppstått høye temperaturer på enkelte punkter, og dette har ført til at metallkonstruksjonene har smeltet.

Den markante økningen av acetylen, fra <1 til $59 \mu\text{l/l}$, indikerer at det har vært svært høye temperaturer i oljen. Det kan tyde på at det har vært utladning og lysbue inne i transformatoren, som samsvarer med skadene transformatoren ble påført i figur 4.11 og 4.12. I følge tabell 2.3 ligger verdien langt over normal verdi.

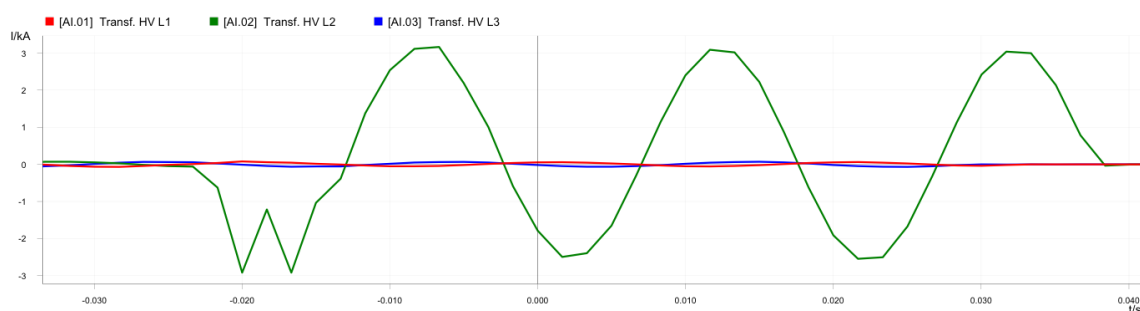
Figur 4.13: Strømmåling på 132 kV-siden
(Statkraft, 2017a)

Vernet er innstilt på $I_{diff} > 0,3 \cdot I_n$ og $I_{diff} \gg 10 \cdot I_n$. Det vil si at den starter et tidsur ved differensialstrøm over $0,3 \cdot 5A = 1,5A$ og den har momentan utkobling ved differensialstrøm over $10 \cdot 5A = 50A$. Figur 4.13 viser strømmålinger fra primærsiden av strømtransformatoren på 132 kV-siden av transformatoren. Denne strømtransformatoren er tilknyttet differensialvernet.

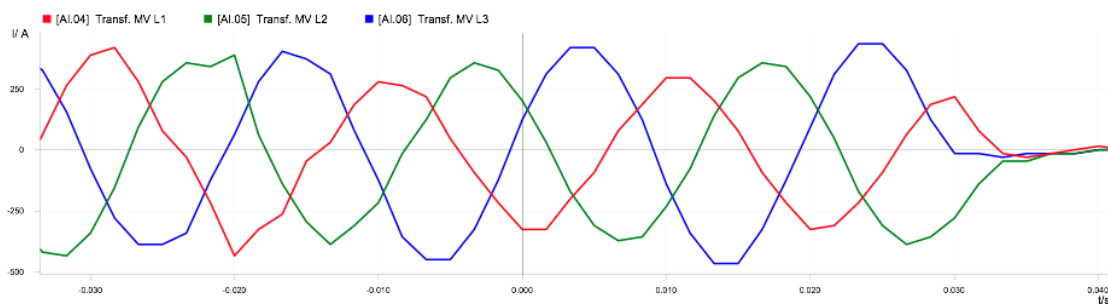
Figur 4.14: Strømmåling på 22 kV-siden
(Statkraft, 2017a)

Grafen viser at feilen kun oppsto i fase L2. I følge Ronny Goin i Statkraft ligger det ikke noe kortslutningsytelse på 22 kV-siden, og feilen blir da kun matet fra nettet. Siden nøytralpunktet er isolert, vises strømmen kun i en fase. Toppverdien på strømmen i denne fasen er ca. 3 kA, og RMS-verdien er ca. 2,1 kA. Figur 4.14 viser grafen fra strømmålinger på 22 kV-siden av transformatoren. Denne strømtransformatoren er også tilknyttet differensialvernet.

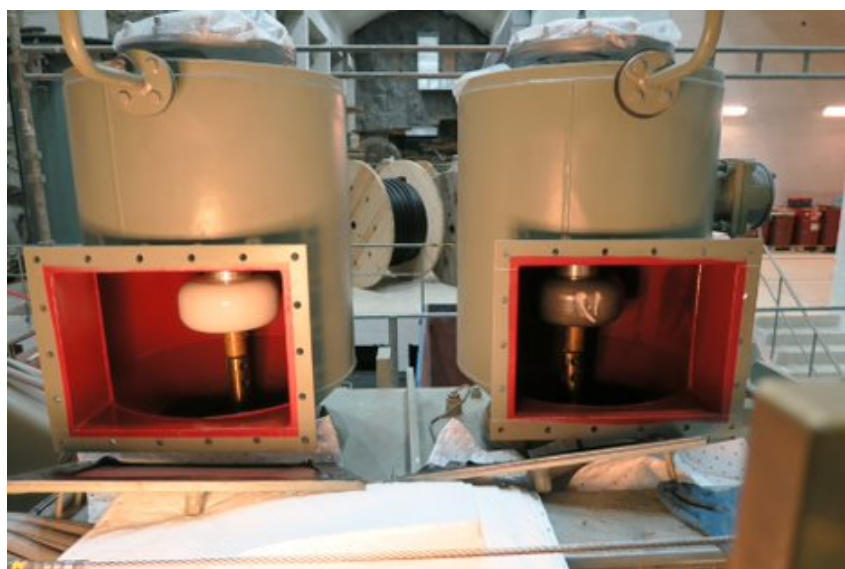
Figur 4.15: Koronaskjold i fase L1 og L2
(Statkraft, 2017d)

Under den andre inspeksjonen 16. januar 2018 ble det utført en vurdering av transformatoren. Deler av oljen ble tappet ut for å kunne gjennomføre inspeksjon av gjennomføringene. Alle inspeksjonslukene inn til gjennomføringene i fasene ble åpnet. Dette ble gjort for å kunne lokalisere feilen. I gjennomføringen for fase L2 ble det oppdaget synlige skader etter den elektriske utladningen. Det kunne da bekreftes at det hadde vært overslag og lysbue mellom kobberledningen og innsnevringen mellom gjennomføringen og transformortanken. Det var tydelige merker på både kobberledningen og innsiden av tanken. Dette kan sees i figur 4.11 og figur 4.12. Figur 4.15 viser det sotede koronaskjoldet i fase L2, et resultat av de høye temperaturene.
