Korrosjonskartlegging av Gatelysmaster

Corrosion Mapping of Street Lights

Bacheloroppgave i Olje- og Gassteknologi

Juni 2020

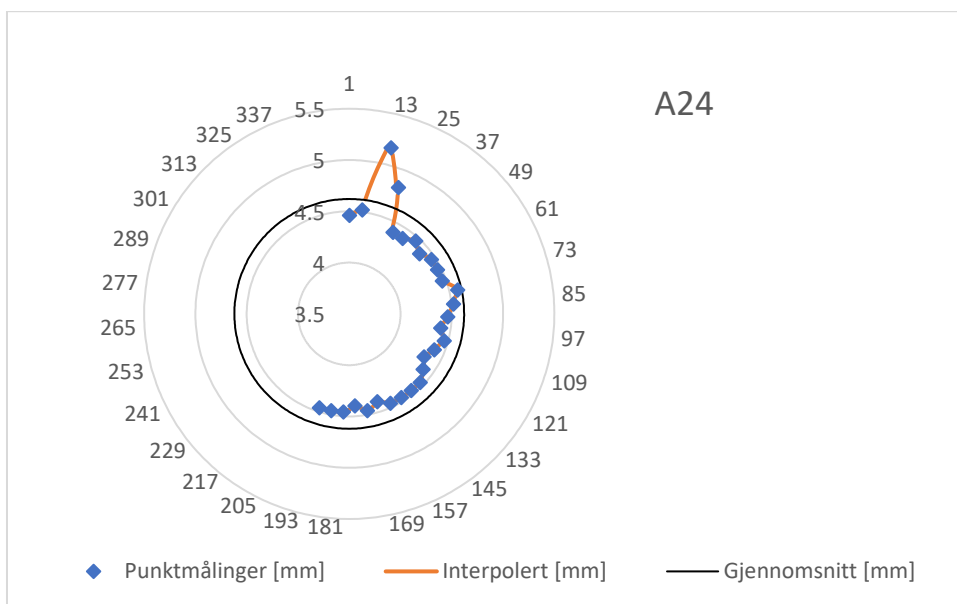
Mast A24 var lite preget av utvendig korrosjon slik det var mulig å observere. Hele masten er galvanisert, og med en tydelig sveisesøm. Sveisesømmen gjorde utslag på M_1 målingen, og kan sees som to utstikkende punktmålinger i Figur 19 under. Opptaket ble avbrutt og kun halve masten er målt.

Figur 19 – Grafisk fremstilling av punktmålinger av mast A24.

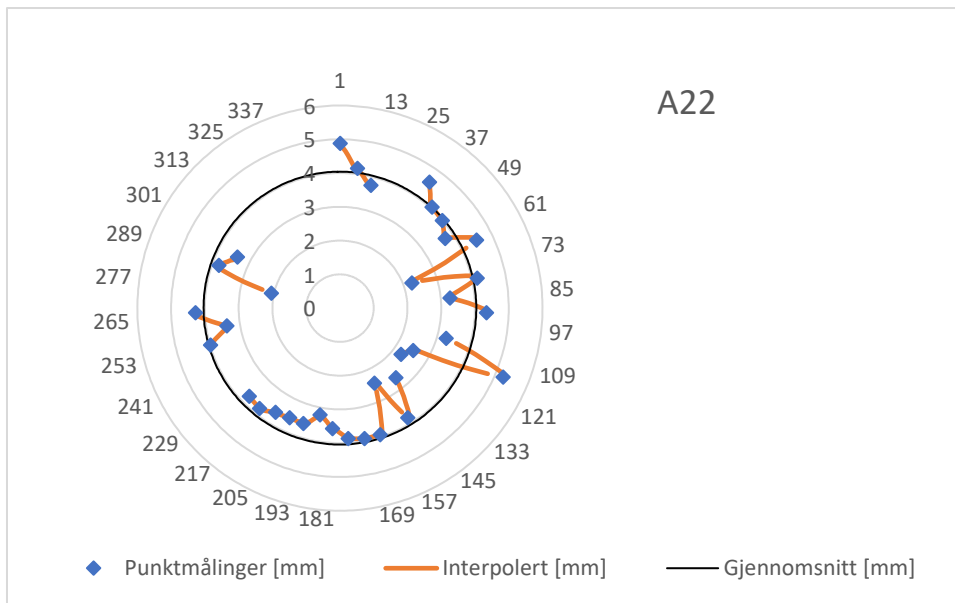
Mast A22 hadde en liten bulk på nedre mastseksjon, hadde avflakende maling og var sterkt korrodert over hele masten, som kan sees i Vedlegg 4 a-c. Masten sto skjevt og ustødig i bakken, og i februar ble det observert at det var brøytet store snømengder som lå på masten. Overflaten av masten var korrodert og ujevn, både nedre og øvre del. I Figur 20 kan punktmålingene M_1 sees.

Figur 20 – Punktmålinger av mast A22.

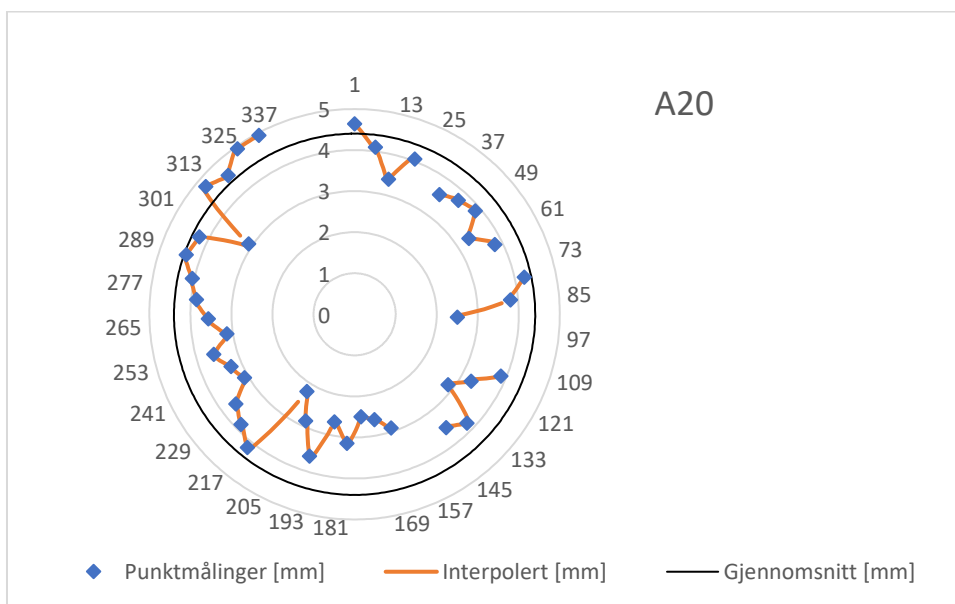
Mast A20 hadde avflakende maling, var bulket/riftet på siden, og var preget av lokale korrosjonsgroper. Korrosjonsgroper på 1-5mm ble grovt målt med et skyvelære, og var spredt på nedre mastseksjon, se Vedlegg 4 bilder d-f. Dekselet var mye korrodert på hjørnene og kantene. Figur 21 viser målingene M_1 for mast A20.

Figur 21 – Fremstilling av målinger gjort på mast A20.

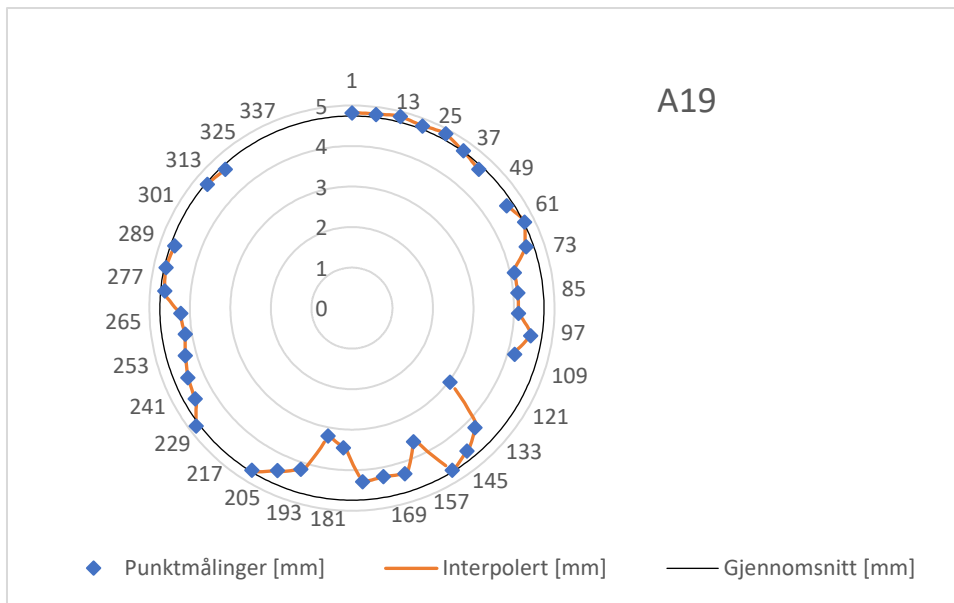
Mast A19 var mindre korrodert sammenliknet med mast A20 og A22, men dekslet var noe korrodert, i tillegg til enkelte steder i mastens innsnevninger. Det ble observert flakete maling, men også oppbygning av korrosjonsprodukter under malingen enkelte steder. Mast A19 sine punktmålinger vises følgende i Figur 22.

Figur 22 - Punktmålinger gjort på mast A19.

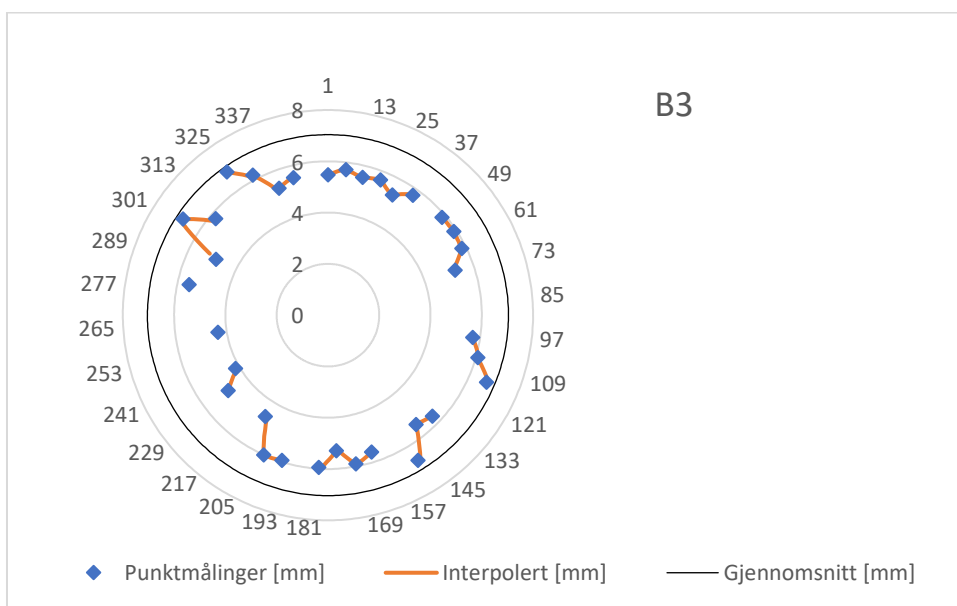
Under i Figur 25 vises punktmålingene for mast B3. Mast B3 var preget av mye jevn overflatekorrosjon. Det ble ikke tatt bilder da det regnet, men en liknende tilstand av masten kan representeres av Vedlegg 3 bilde c, og Vedlegg 5 bilde d og e. Overflaten av masten nær bakken var ganske korrodert.

Figur 25 - Punktmålinger gjort av mast B3.

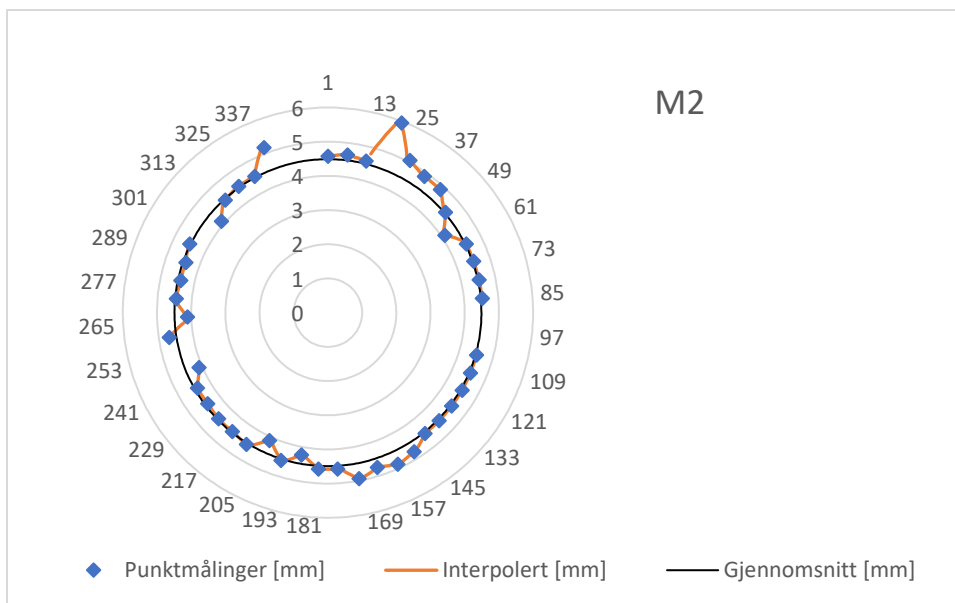
Mast M2 var galvanisert nederst og var lite påvirket av korrosjon. Dekselet var ikke spesielt påvirket. Det ble ikke tatt bilder da det regnet, men masten hadde en liknende tilstand av det som kan sees i Vedlegg 5, bilde a, b og c, som viser mast B1. Følgende viser Figur 26 punktmålinger for mast M2.

Figur 26 - Mast M2 sine punktmålinger.

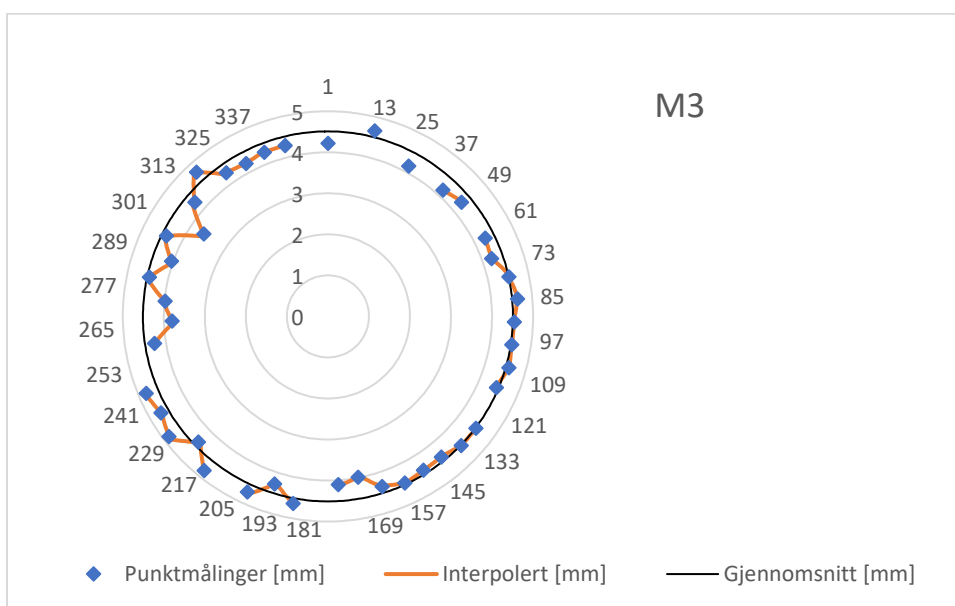
Under i Figur 27 er måleresultatene fra mast M3 fremstilt. Masten var preget av både avflassende maling og korroderte overflater, særlig den nedre seksjonen nær bakken. I Vedlegg 5 kan masten sees i bildene d og e.

Figur 27 – Punktmålinger av mast M3.

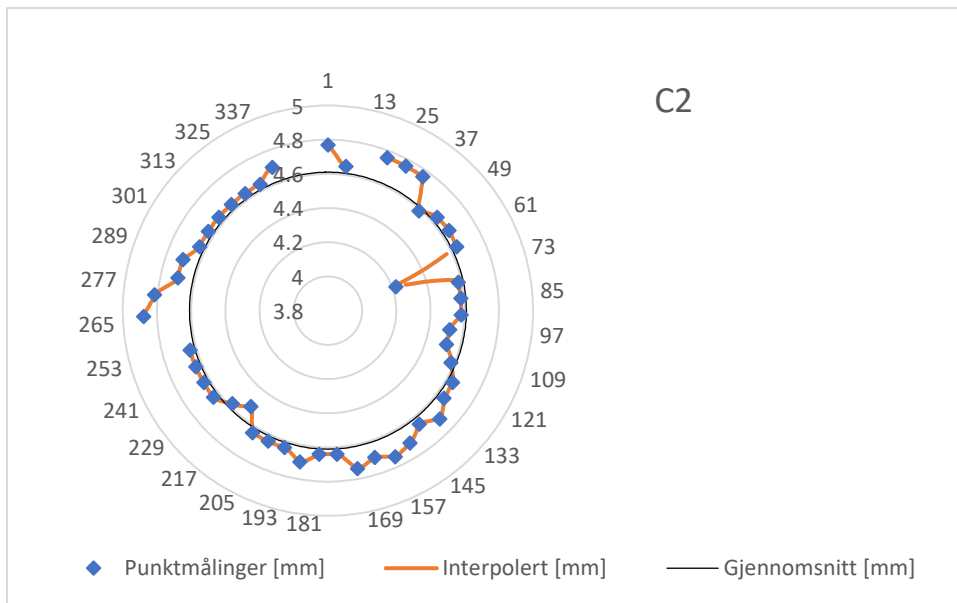
I Figur 30 vises punktmålinger for mast C2. Den nedre del av masten var galvanisert, uten tydelige tegn til rust. Det var avlassende maling både på den nedre og øvre del, og på den øvre del var de bare flatene korrodert. Se Vedlegg 7 for et veiledende eksempel.

Figur 30 - Mast C2 sine punktmålinger.

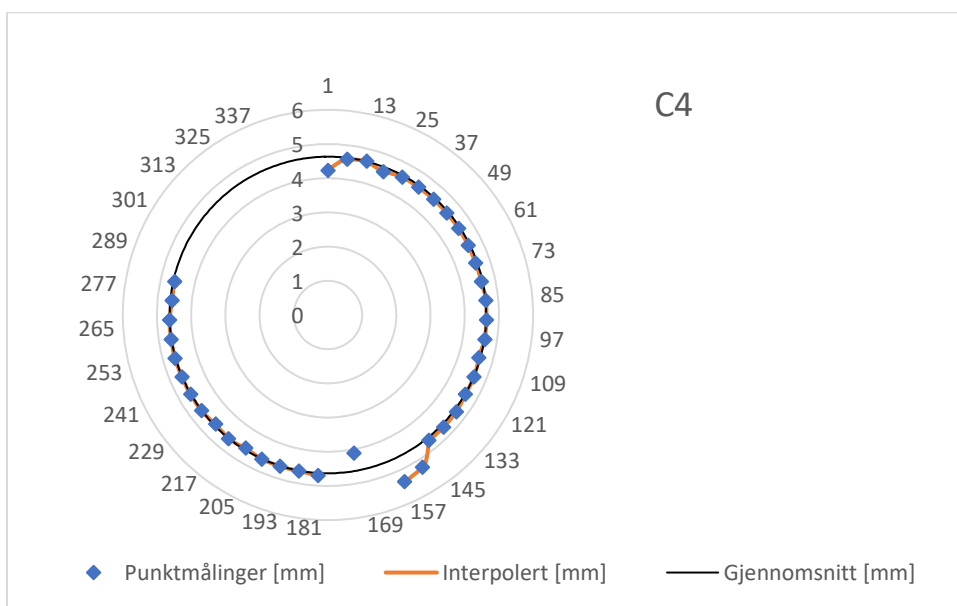
Mast C4 var preget av avflassende maling på den nedre og de øvre mastseksjonene. Det var ingen tegn til korrosjon på den nedre del, men i innsnevringen ble det observert korrosjon. Den øvre delen var korrodert på enkelte steder, se Vedlegg 7 for den visuelle tilstanden til mast C4. Punktmålinger kan sees under i Figur 31.

Figur 31 - Punktmålinger gjort av mast C4.

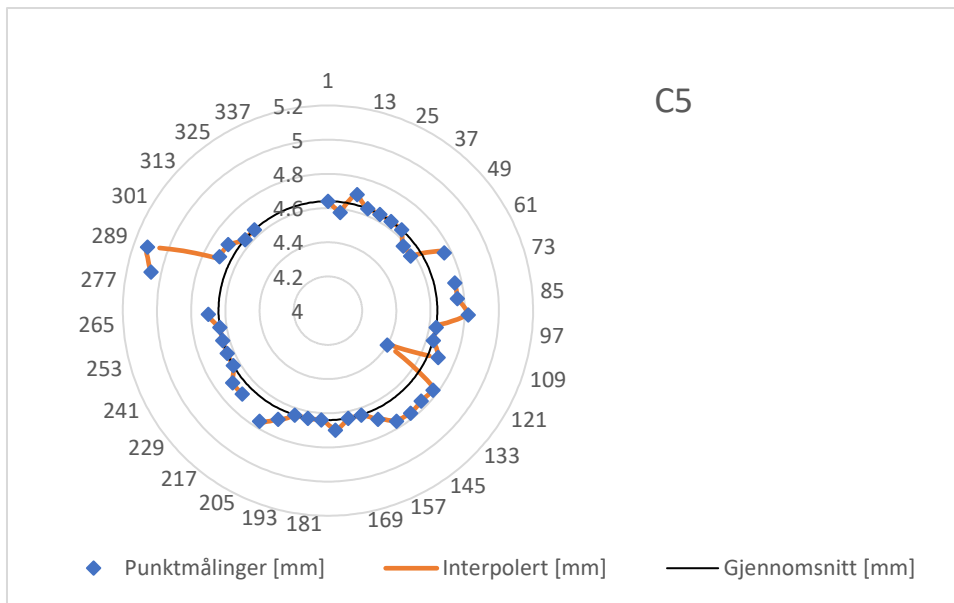
Mast C5 hadde avflakende maling, og var rustet på de øvre delene av masten. Det var ingen visuelle tegn til korrosjon på den nedre mastseksjonen. Det var ikke observert korrosjon i mastinnsnevringen. Figur 32 under viser måleresultatene. Videre var det gress og støv på masten som satt fast, muligens som rester etter gressklipping eller kantklipping.

Figur 32 - Resultater for punktmålinger av mast C5.

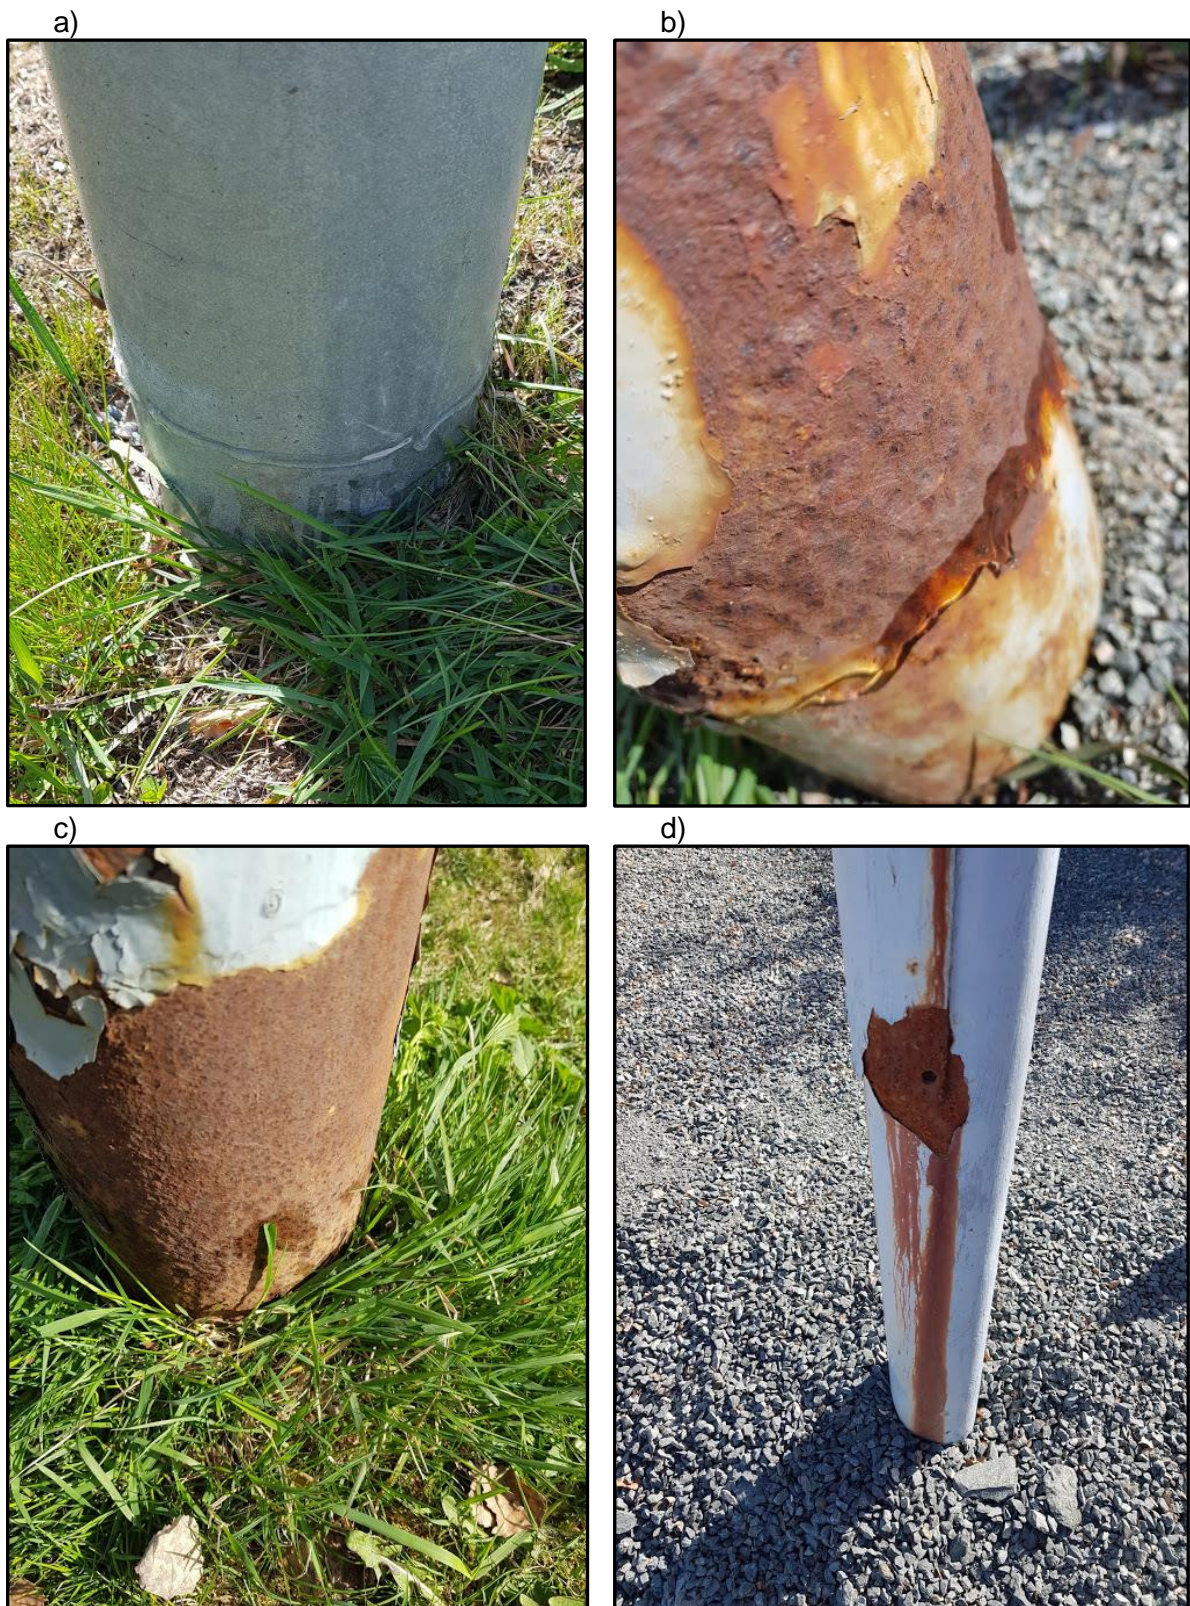
Vedlegg 3: Bilder fra Lokasjon A

Figur 33 - Bilder av master ved bakkenivå fra Lokasjon A. Bilde a, b, c og d er henholdsvis mast A24, A22, A20, og A19. På bilde a og b er det gel som er påført rundt nedre del av mastene. Bilde c viser en jevn overflatekorrosjon, med forekomst av små groper. Bilde d viser en intakt måling i nedre område av masten, men er ellers påvirket av korrosjon.

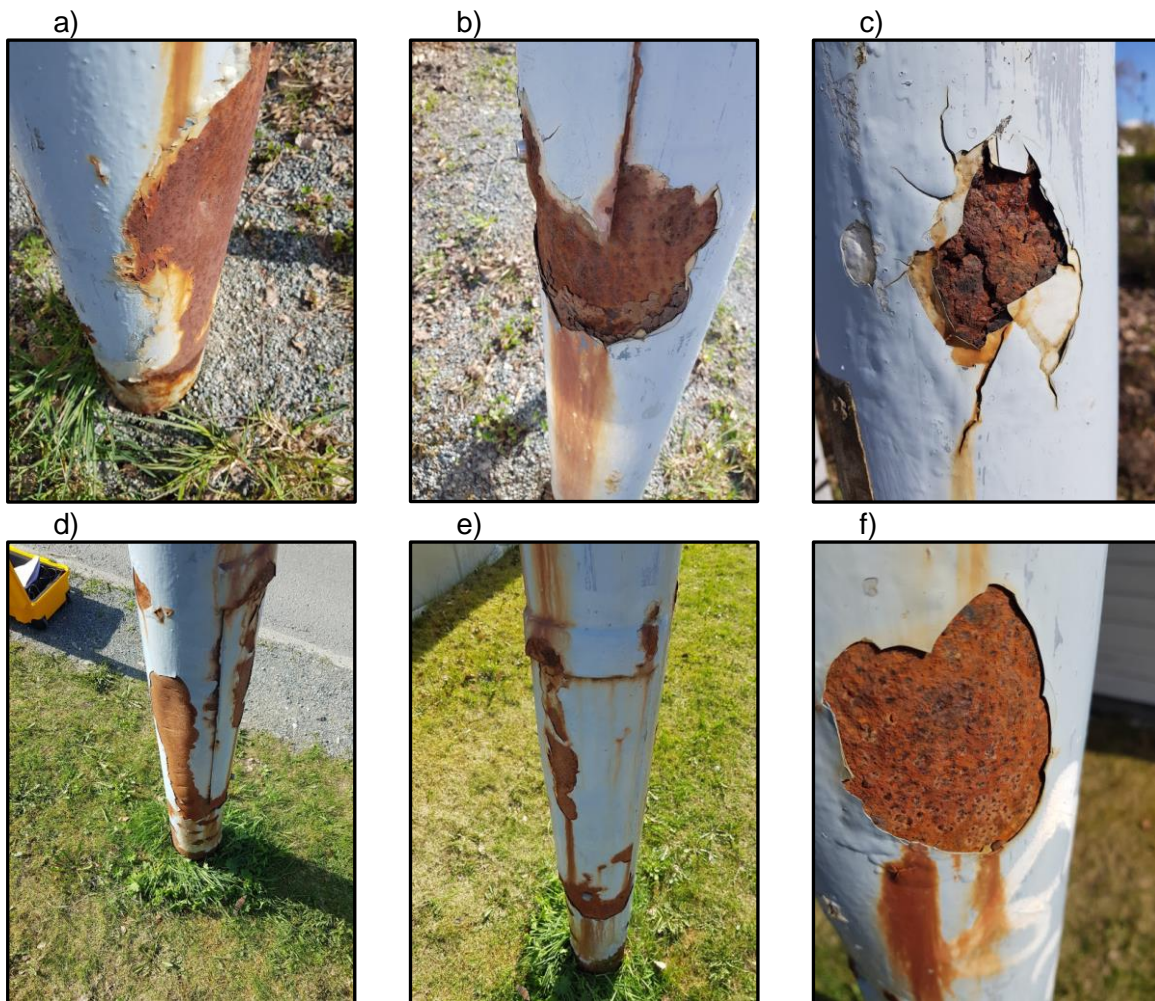
Vedlegg 4: Bilder av mast A22 og A20 ved Lokasjon A

Figur 34 – Bilder a-c er av mast A22, og bilder d-f er av mast A20. Bilde a viser en liten bulk i masten. Bilde b og c viser såkalte «rustbyller» og rester av det, der rust hopper opp og presser ut malingen. Bilde d viser en litt større bulk og rifter i siden av masten. Bilde e viser det korroderte dekkelet, og bilde f viser små korrosjonsgroper.

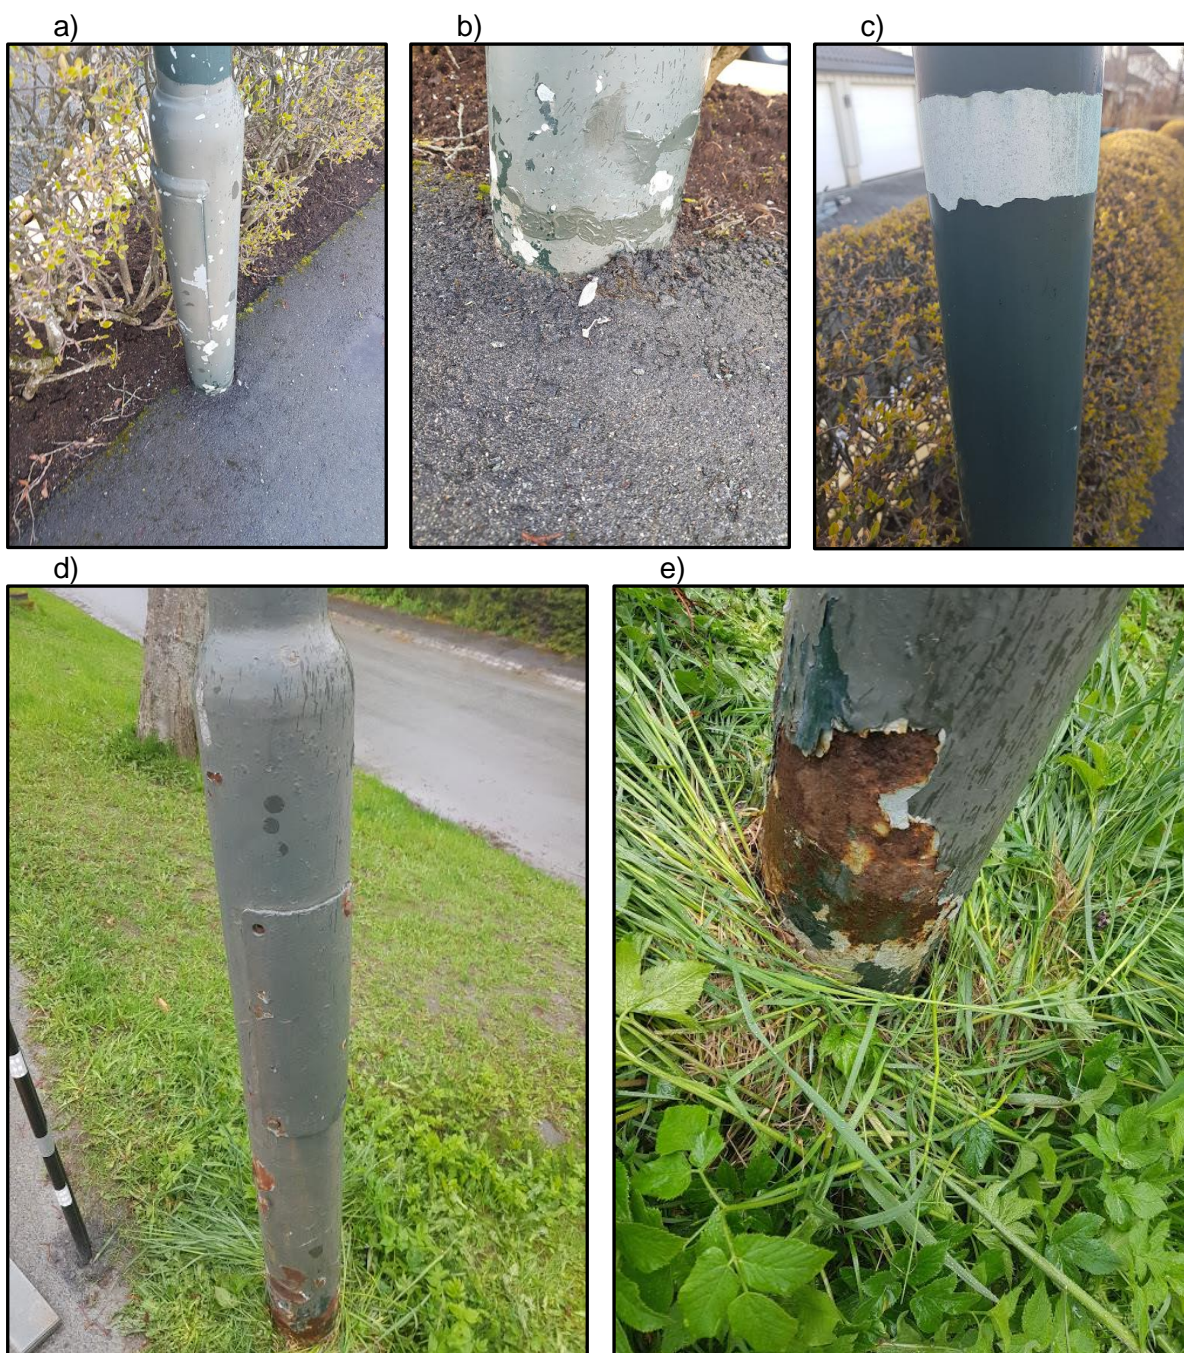
Vedlegg 5: Bilder fra Lokasjon B

Kun halvparten av masten ble målt, og punktmålingene kan sees under i Figur 24. Denne masten sto på et fortau og var asfaltert rundt. På nedre mastdel ble det ikke observert synlige tegn til korrosjon, selv om malingen var avflaket enkelte steder. På de øvre mastseksjonene ble det heller ikke tydelig observert korrosjon, se Vedlegg 5 bilde a-c for referanse.

Figur 35 – Bilde a, b og c er av mast B1, og det kan tydes at det er en helgalvanisert mast under malingen, uten tydelige visuelle tegn til korrosjon. Bilde d og e er tatt av mast M3, som viser åpenbare tegn til korrosjon på den nedre del av masten. Det kan også sees i bilde e at det er to lag med maling.

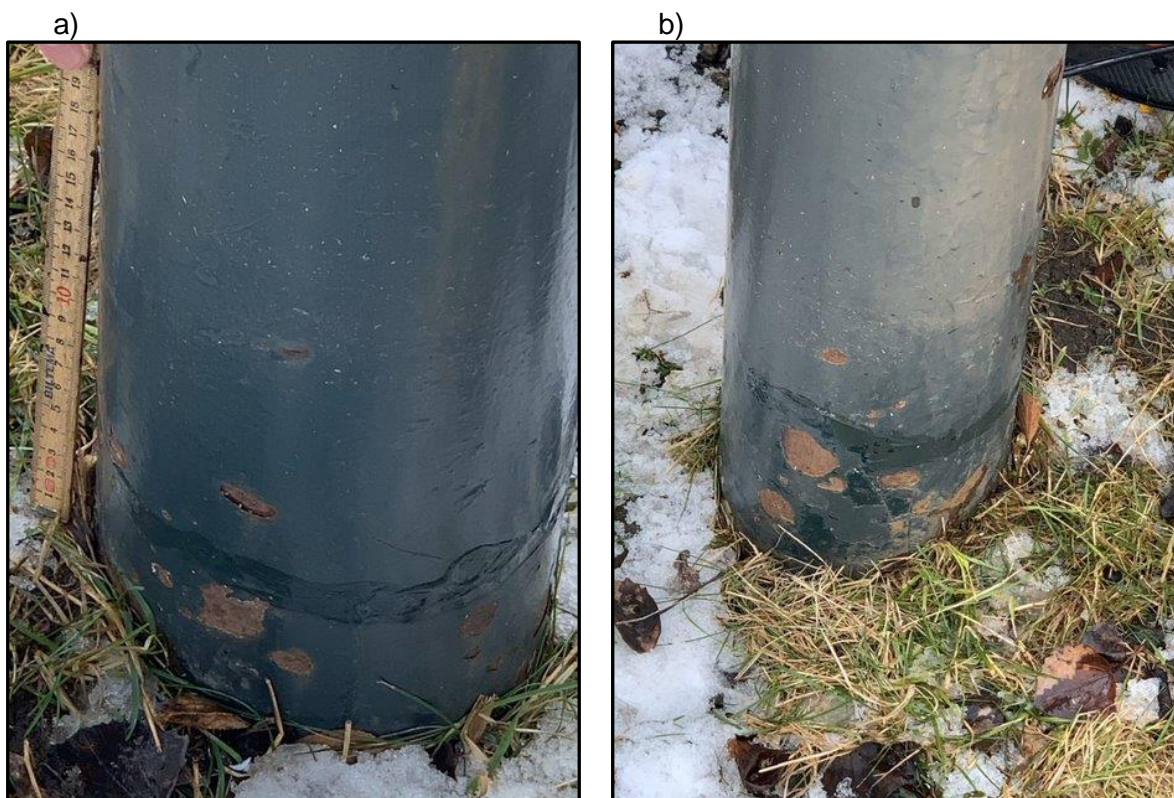
Vedlegg 6: Bilder av mast C1 ved Lokasjon C

På Lokasjon C var mast C1 den eneste som ikke var galvanisert, og bilder av nedre mastseksjon kan sees i Vedlegg 6 a og b. Videre vises M_1 målingene i Figur 29 nedenfor.

Figur 36 - Bilder av nedre mastseksjon til mast C1. Masten er ikke galvanisert.

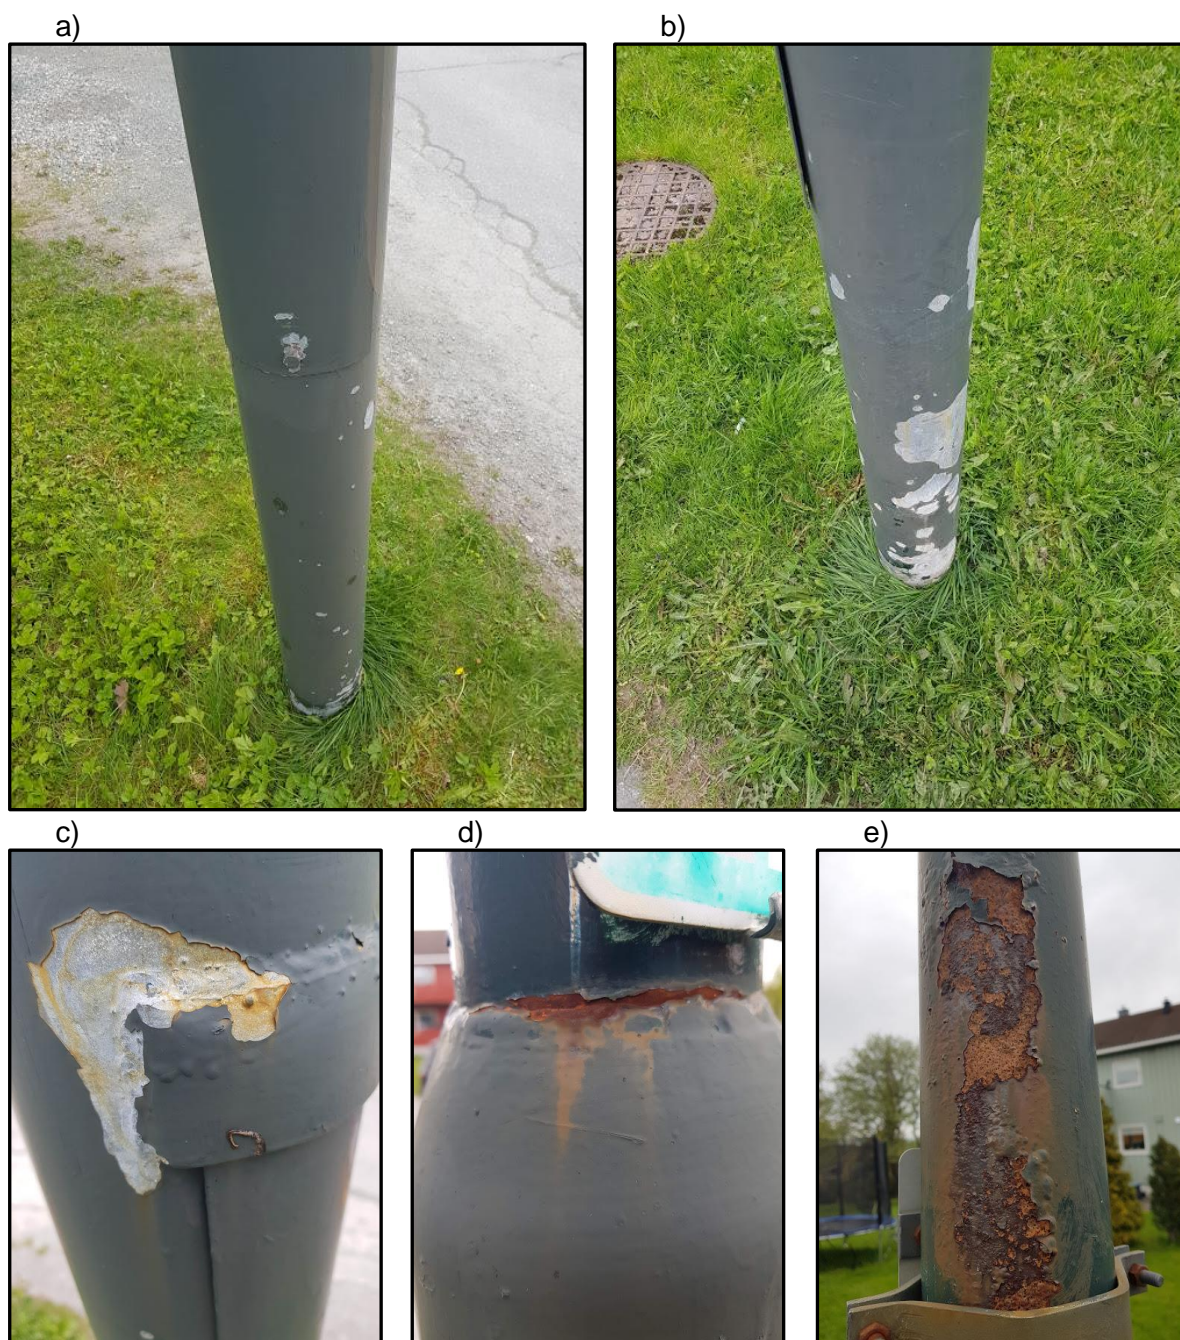
Vedlegg 7: Bilder fra Lokasjon C

Figur 37 – Bildene a-e er alle av mast C2, men viser en representerende tilstand blant de andre mastene C4 og C5 på området. Bilde a og b viser et oversiktsbilde for nedre del av masten, og bilde c viser et detaljbilde av dekkelet og området rundt. Bilde d viser innsnevringen i masten, og hvordan det er tegn til korrosjon. Bilde e viser tydelige forekomster av korrosjon, og er tatt av mastens øvre del.
