Kartlegging av korrosjon av gatelysmaster

Mapping of corrosion of street lights

NTNU

Bacheloroppgave

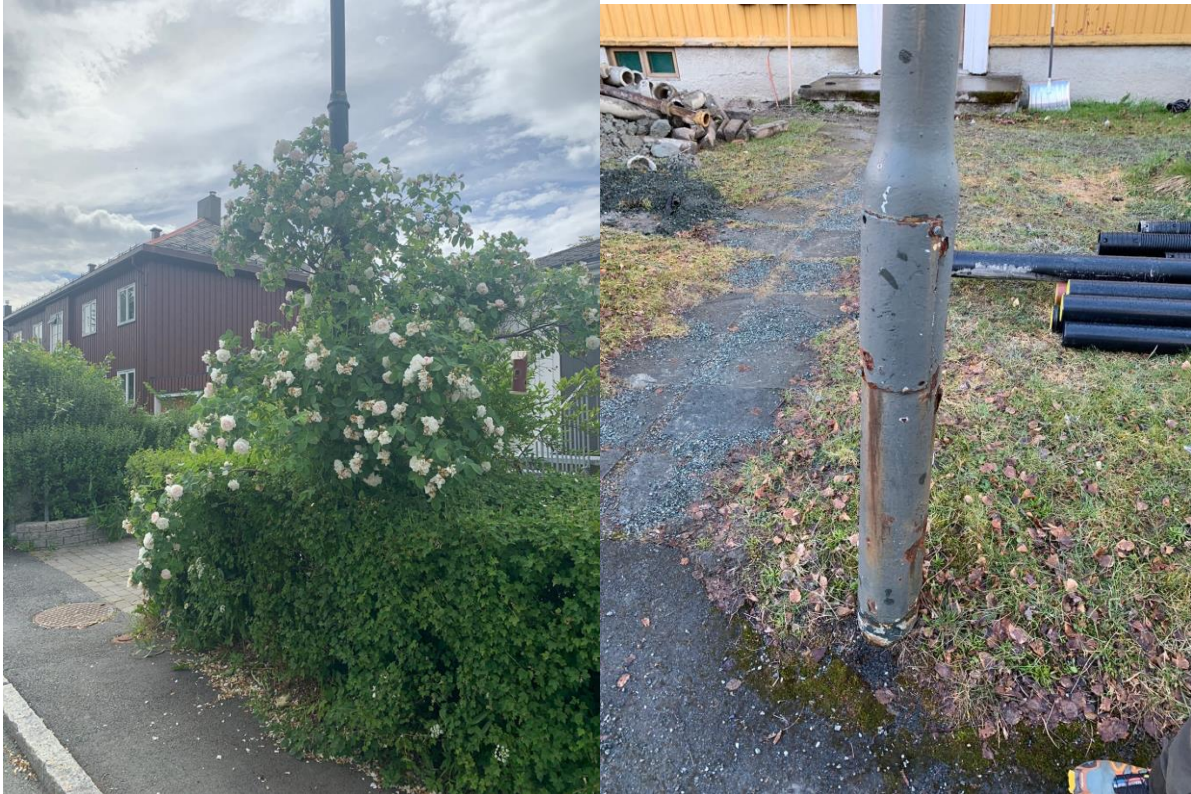
Figur 25. Til venstre - det nyeste bildet av masten #2 (Guttorms gate). Til høyre - liknende masten fra Gattes gaten.

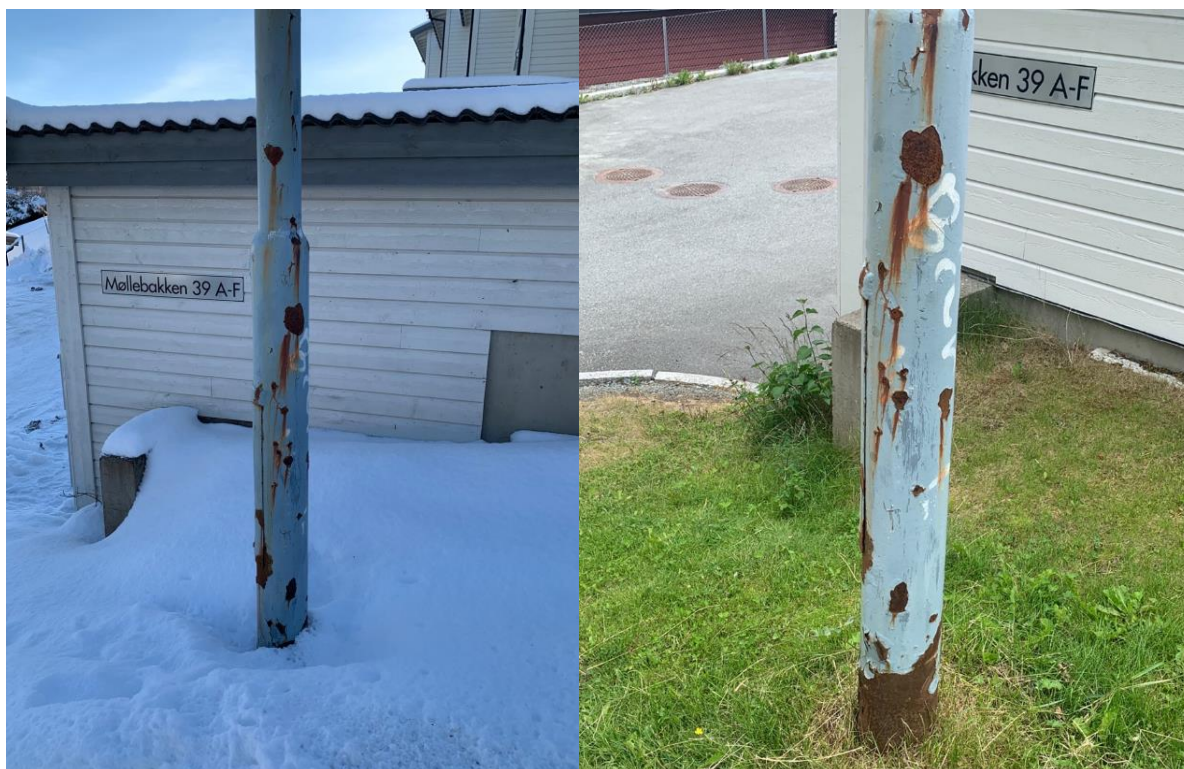
Videre ble det Møllebakken som objektet for inspeksjon – hovedproblemet der var at i februar og mars ble det umulig å gjennomføre målinger, på grunn av snøen som forhindrer nederst delen av masten, derfor målinger ble utsatt til begynnelsen av juli – og akkurat Møllebakken var det område som var mest vanskelig å måle. Figuren 26 illustrerer hva slags situasjonen skjer på Fagerlia.

Figur 26. Bildet til venstre og til høyre representerer det samme lysmasten i februar og juli.

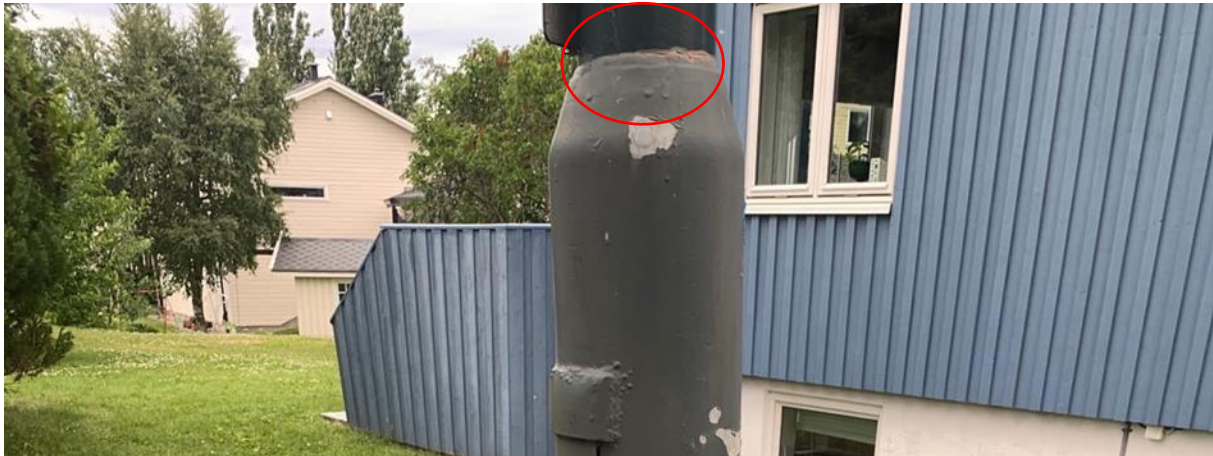
Galvanisk korrosjon er korrosjonstype som kan være ekstremt alvorlig i bymiljøet i forhold til metallkonstruksjoner. Dette korrosjonstypen oppstår når to forskjellige metaller kommer i kontakt med hverandre. [Ifølge teorien](#), akkurat dette typen av korrosjon kan skje over hver eneste lyktestolpe, ifølge tegningen av lysmasten som ble visst på figur 8. Hver eneste kontakt av forskjellige metaller er et sted hvor galvanisk korrosjon kan oppstå. Et godt eksempel på det er lyktestolpen #4 på Marie Wexelsens gate – der man kan se med en gang at galvanisk korrosjon begynner der hvor stålet kommer i kontakt med sink. Selve korrosjonsområdet visst på figur 28.

Figur 28. Lyktestolpen #4, Marie Wexelsens gate. Området som er markert med rødt viser hvor oppstår galvanisk korrosjon.

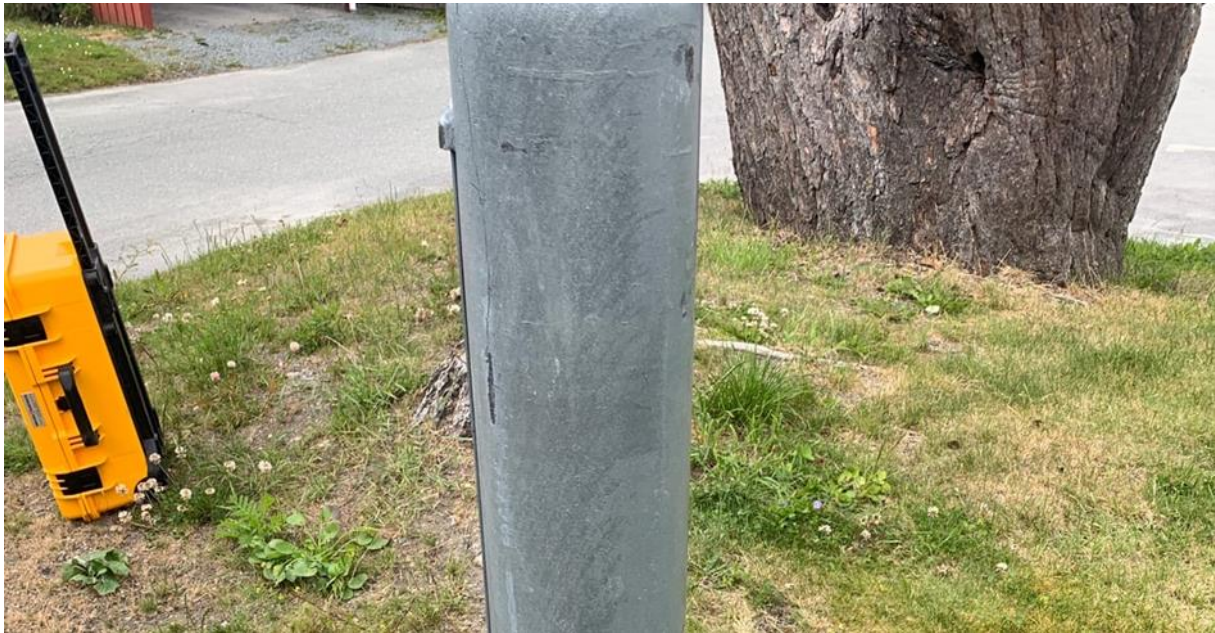
I løpet av planlegging til forsøket, ble det en påstand at erosjonskorrosjon skal spille et stort rolle. Gruppen hadde tenkt om at akkurat den korrosjonstypen som skal være viktigst når skal foregår observasjon av lysmastene som er utplassert på Møllebakken – tanker bak det var at selve Fagerlia-området ble utplassert på høyden over det andre delen av byen, og derfor lysmastene som satt der blir påvirket med sterkt vind og sjøbris. Den påstand ble bevisst bare halvveis – det var sant at erosjonskorrosjon eksisterer oppe på Fagerlien, mens resultatet er neglisjerbart – erosjonskorrosjon gir ikke noen påvirkning over lysmasten. Eneste som det skjer – litt mørkere område, sammen som er på bildet av lysmasten #24 som er utplassert på Møllebakken. I forhold til data, det mørkende området som ble påvirket av erosjon visst nesten ikke noen forskjell (± 0.02 mm) i forhold til ikke påvirkende området, derfor kan det sies at erosjonskorrosjon spiller ikke noen rolle i byområdet. Dette fenomenet fremstilt på figur 29.

Figur 29. Masten #24, Møllebakken. Det mørkende området er et synlig bevis for påvirkning av erosjon.

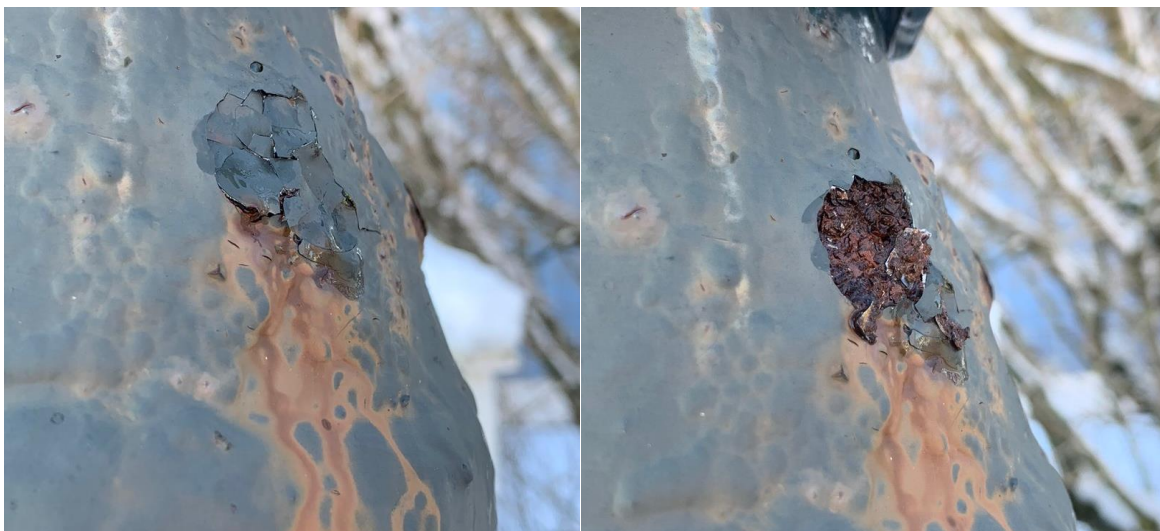
Grop- og spalt korrosjon er en av de korrosjonstyper som spiller de største rollene inn i bymiljøet, i tillegg til det – de to korrosjonstyper tett ganske nært med våt korrosjon. Ut ifra [teorien](#), vet vi at det som er viktig for at de to korrosjonstyper skal oppstå – ødelagt ytre lag av maling/dekning/oksidlag og elektrolytten (vann, som vanlig). Det skjer nedbrytning av beskyttende lag som dekker metallisk objektet, det kan oppstå spalt eller grop, vannet kommer inn mens kan ikke komme tilbake. Et godt eksempel på det er de gamle og ikke-galvaniserte lyktestolpene ifra #19 til #22 i Møllebakken og #1 på Marie Wexelsens Veg som viste på figur 30 nede:

Figur 30. Spaltkorrosjon under maling, masten #1, Marie Wexelsens veg. Til høyren - spaltet ble ødelagt, og man kan se korrosjonsprodukter.
