LEIKANGER KOMMUNE

DESEMBER 2009

**TILSTANDSRAPPORT
LEIKANGER UNGDOMSSKULE SYMJEHALL**

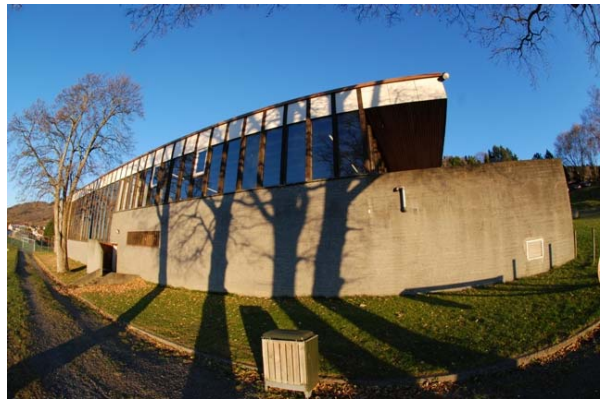
Bilde 2: Badets yttervegg mot fjorden.

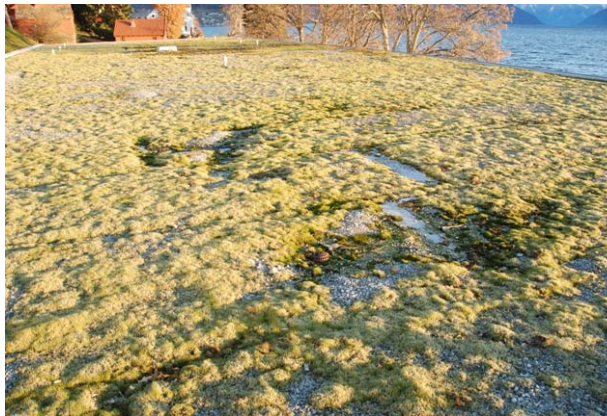
Taktekking er gammel, isolasjon tynt, dampspærre defekt og undertak preget av fukt. Tak bygges derfor opp på nytt i sin helhet. Deler av veggene har bindingsverk med isolasjon på innsiden av betongvegg, disse mangler helt dampspærre, og det er sementplater som med rimelig stor sikkerhet inneholder asbest. Veggene rives og etableres på nytt, foruten betongen som beholdes.

Bilde 3: Yttertak bør skiftes.

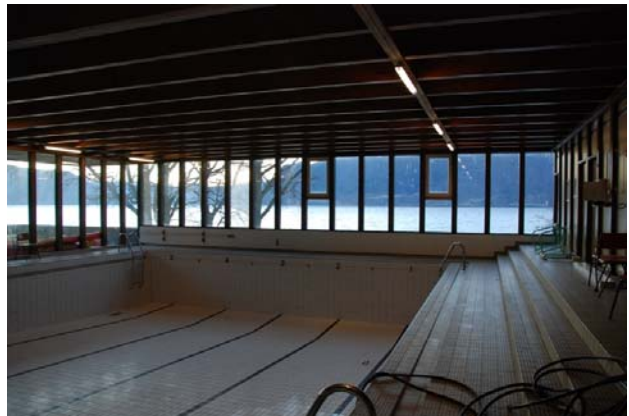
Bilde 4: Innvendig. Badet har vært stengt i 3 år.

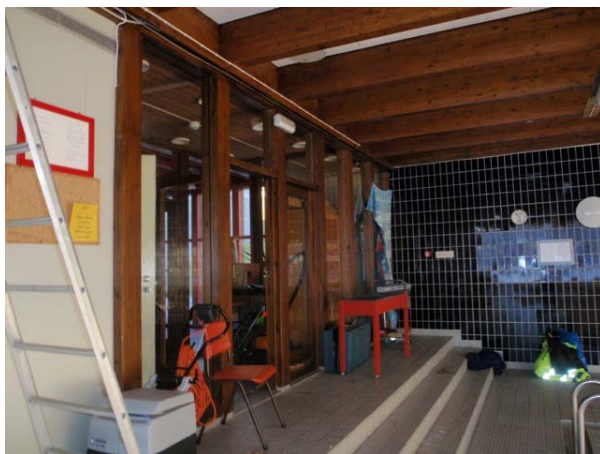
Svømmehallen tilfredsstillende ikke forskrift om tilgjengelighet for alle. Manglene er vanskelig å utbedre på god måte. Garderobeanlegg er i kjeller og det er vanskelig og lite hensiktsmessig å tilrettelegge disse. Det er heis ved hovedinngang, som gir tilgang til kjelleretasjen, men veien opp igjen til svømmehallen går gjennom to separate trapper (kjønnsdelt). Det er i tillegg trangt om plass ifm disse. I selve svømmehallen er det også en nivåforskjell på tre

trappetrinn, som krever en løsning da det er viktige funksjoner på begge sider. Heis for tilkomst til selve bassenget mangler.

Bilde 5: Sluse mellom vestibyle og svømmehall. Nivåforskjell i gulvet på tre trinn gjør det vanskelig med tilrettelegging for HC-brukere.

En løsning kan være å etablere en ny egen HC-garderobe plassert i eksisterende sluse mellom vestibyle og svømmehall. Se skisse i kapittel "4.2 Forslag til planløsning HC-garderobe". Det må videre etableres rampe ned til gulv rundt basseng samt monteres bassengheis ved bassengkanten.

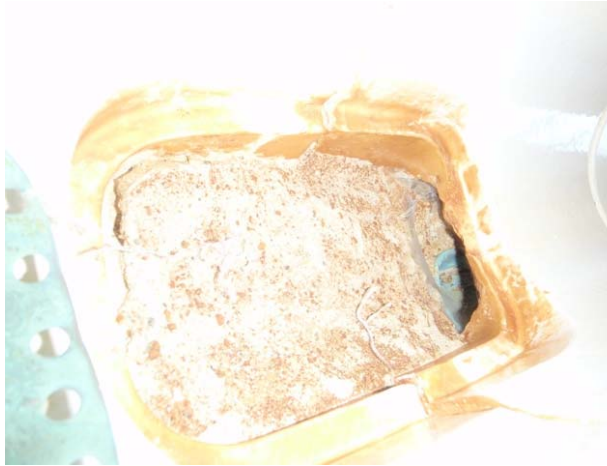
Bassengets utforming med lave skvalperenner er ikke forskriftsmessig, se kapittel 4.3 for snitt bassengrenne. Bassenget må få større kapasitet for vannutskifting, og det foreslås å bygge om skvalperennene til deck-level (vannflate løftet opp til gulvnivå), ny hevet bunnplate med nye innløpsdyser i tilstrekkelig antall. Betongen i bassenget har etter forholdene lave klorverdier, og kunne ha blitt brukt videre slik den er. Men pga av ombygginger, beskjeden tykkelse, og behov for fornying av innvendige flislagte overflater, bør bassenget kles med en PVC-duk.

Bilde 7: Et stort flertall av utløpene fra rennene er nesten skjult under renneflisen. En feil fra byggeår.

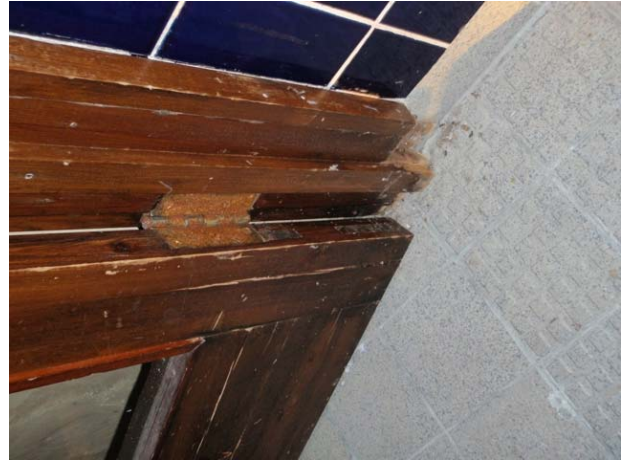
Bilde 8: Slitte dører og korrosjon på dørbeslag.

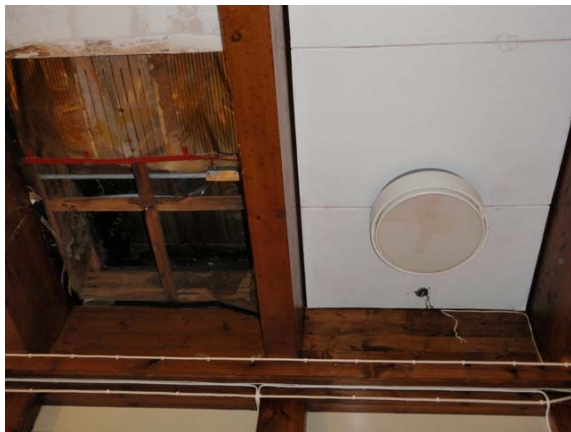
Øvrig takoppbygning på og mellom bjelkene; himling, dampspærre, isolasjon og tekking må rives i sin helhet pga store kondensproblemer. Nytt tak med isolasjon etter nye krav til U-verdier betyr at takets isolasjon økes betraktelig, noe som igjen betyr mindre varmetap gjennom taket og dermed mindre snøsmeltning. Mer snø blir liggende og forsterker behovet for snømåking. Erfaring med rehabilitering av svømmehaller generelt tilsier at å rive mye og beholde noe er uheldig. Mye dårlig dukker opp, og det blir mye tilpasninger og ekstraarbeider. Vi anbefaler derfor at hele overbygget inkludert bæresystemet rives og etableres på nytt, og dette er lagt til grunn i kostnadsoverslaget.

Bilde 9: Tak er dårlig og ble åpnet og inspisert. Det har vært store problemer med kondens.

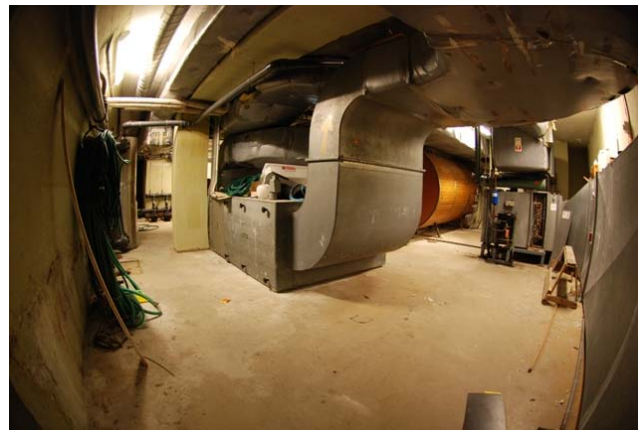
Som svømmehallen er VVS-anleggene fra 1968. Tekniske levealder er utlevet og det er heller ikke forskriftsmessig. Ventilasjonssystemet som er for garderobes, gymsal og dusj er defekt, og fungerer ikke i dag. Varmegjenvinning mangler også. Anlegget må derfor skiftes ut. Nytt aggregat felles for garderobes og gymsal bør av plasshensyn og kanalføringer antagelig plasseres på taket. Aggregatet for svømmehallen må også skiftes. Alt anlegg i teknisk rom i kjeller fjernes, og det monteres nytt aggregat for svømmehallen utstyrt med avfukter, varmegjenvinning, og bassengvannskondensator.

Bilde 10: Teknisk rom i kjeller. To aggregater, hvorav bare den ene er i bruk.

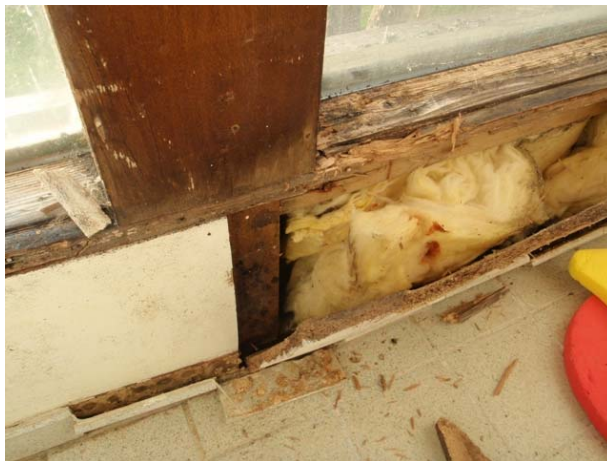
Glassfeltene er gamle og med dårlig U-verdi. Karmer er i tre og i svært dårlig stand med råte på begge sider. Alle vinduer må skiftes. Tilluft i gulv under vindu reetableres langs alle vinduer, også langs fasaden mot sør som ikke har det i dag.

Bilde 11: Brystning under vindusfelt i svømmehall mangler membran. Det er råte i karmene.

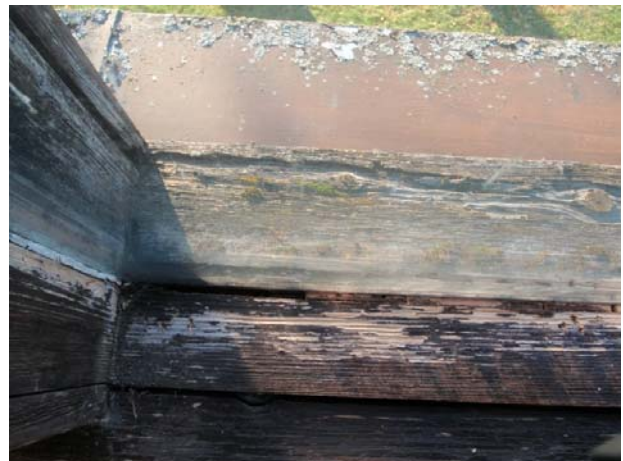
Bilde 12: Karmen er dårlige både ute og inne.

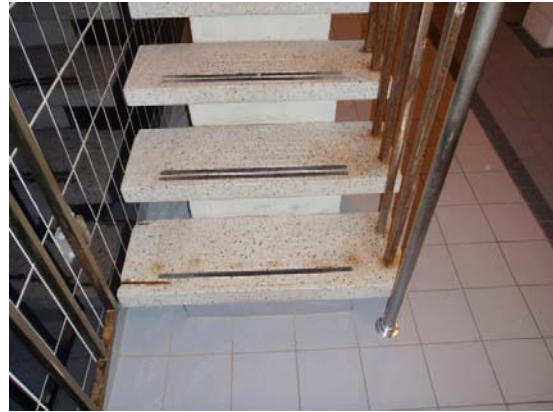
Bilde 14: Dusjer er også renoverte. Trappen er opprinnelig, og på sikt må den skiftes pga armeringskorrosjon. Korrosjon på stålgitter.

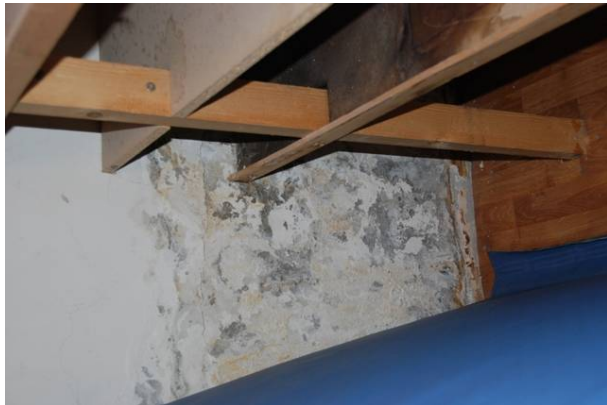
Bilde 15: Tørrside basseng. Fuktutslag på nedre del av vegg.

Hvis tykkelsen er på 200mm, så er dette såpass tynt at det sannsynligvis er benyttet membran på innsiden, under flisene. På utsiden av bassenget kan vi se at malte vegger ikke er preget av fuktutslag, mens resten av samme vegg, som er nedenfor bassengbunnen, er preget av fuktutslag. Dvs fra grunnen under bassenget (bassenggrunn ligger på grunn).

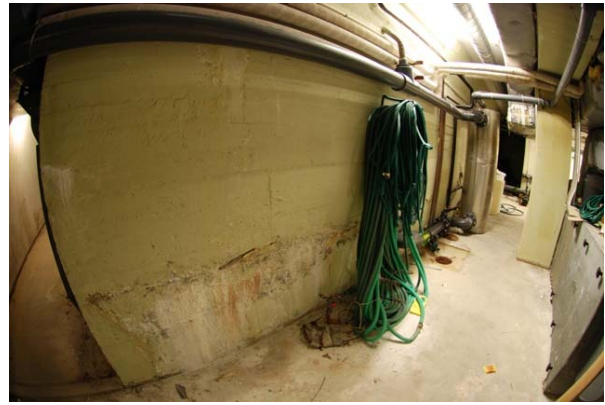
Bilde 16: Tørrside basseng. Lekkasje i overgang bassengvegg og bassengbunn.

Det er rapportert om lekkasjer i sør-østre hjørne, i overgangen mellom vegg og bunnplate (ved utgangen av bassengbunnutløpene).

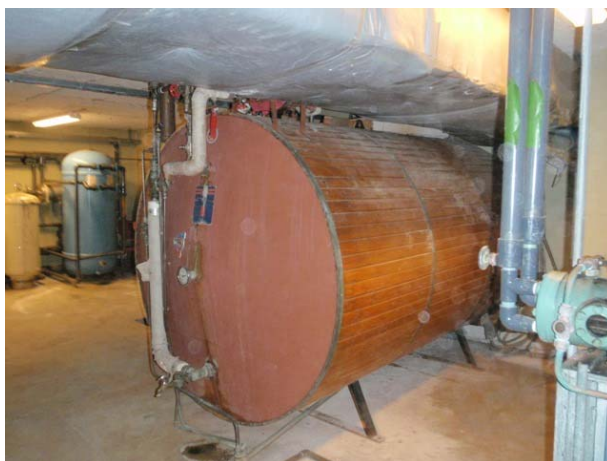
Bilde 17: Alt teknisk anlegg må skiftes. Her ses varmtvannsbereder.

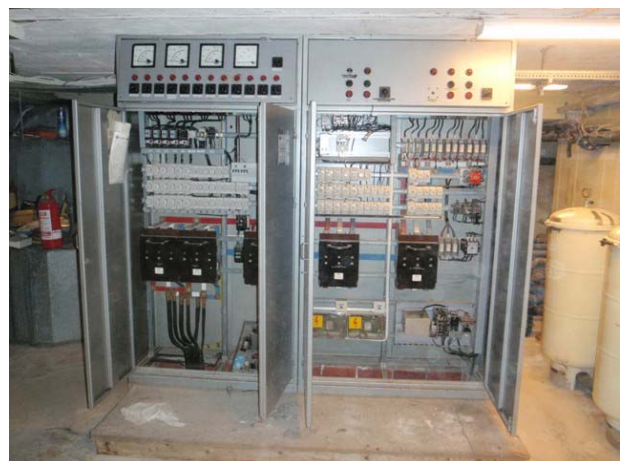
Elektrisk anlegg er stort sett fra 1968, med enkelte nyere komponenter. Levetid for det elektriske anlegget anses å være oppnådd og ved en såpass stor rehabilitering som her beskrives, må anlegget skiftes ut i sin helhet.

Bilde 18: Alt teknisk anlegg må skiftes, inkludert el-tavler, som er gamle.

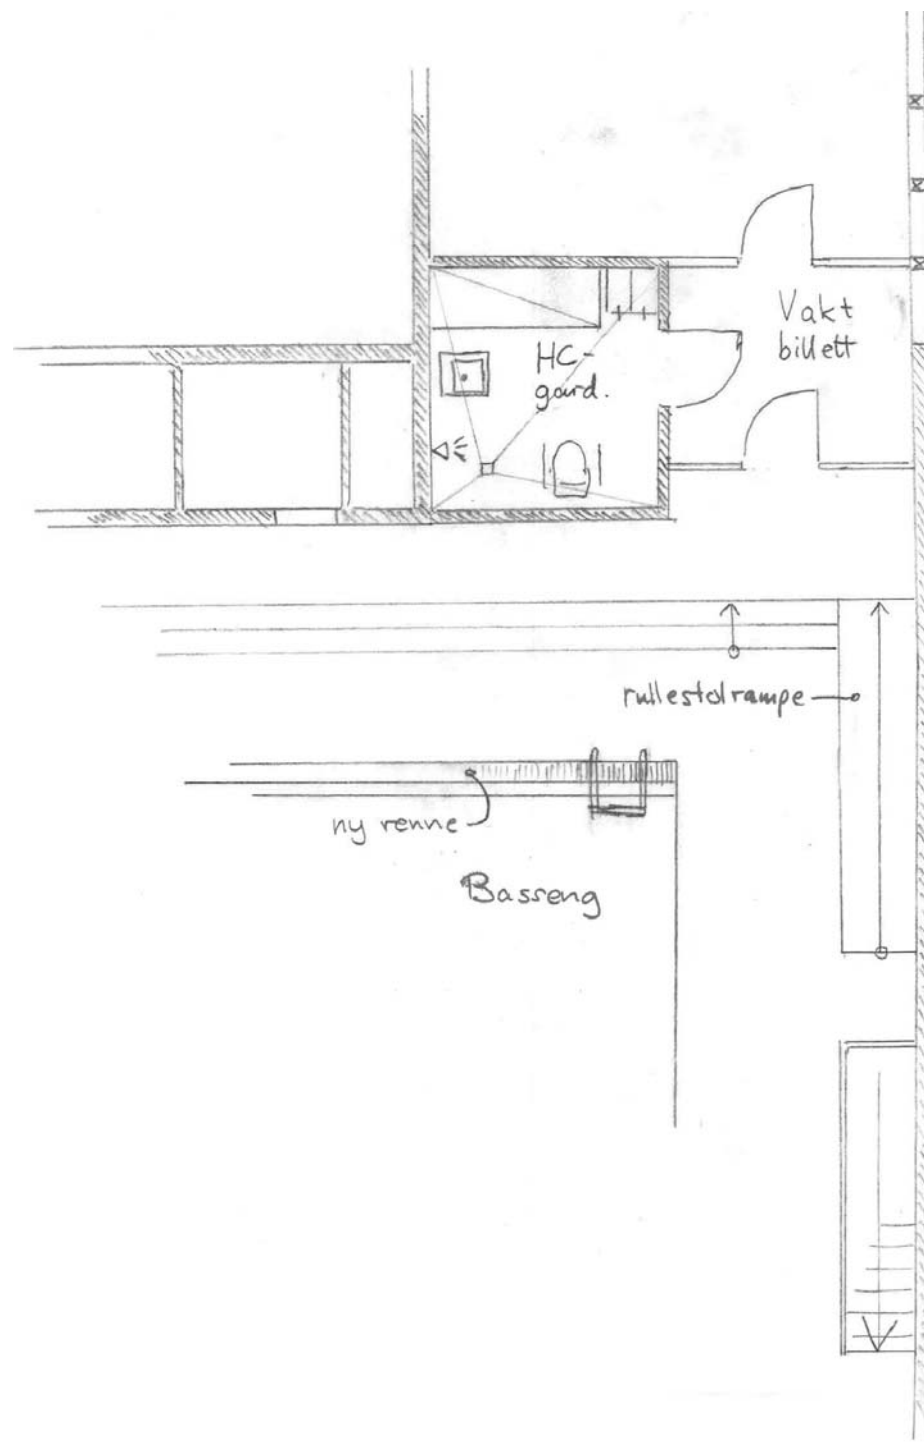
Figur 2: Forslag til ny HC-garderobe. Dette er ingen god løsning, men ses på som en nødløsning i forhold til universell utforming og bygningens eksisterende forutsetninger.
