REGISTRERINGSRAPPORT

# BRØNNØYSUND BRANNSTASJON

UTARBEIDET AV  
TOM-REIDAR THOMASLI  
MASTERSTUDENT I ARKITEKTUR VED NTNU

**Dato:** oktober 2019 - juni 2020

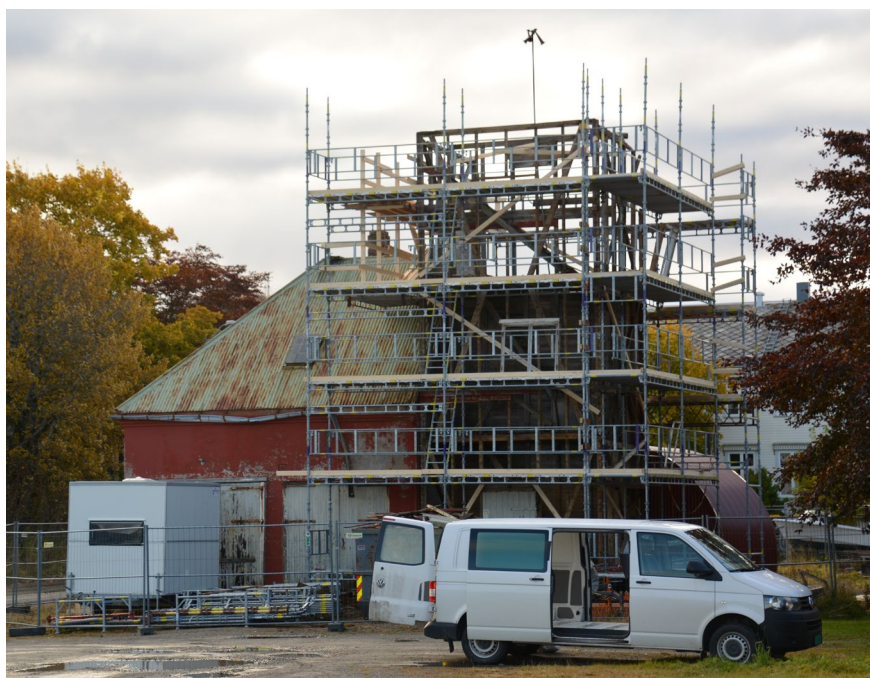
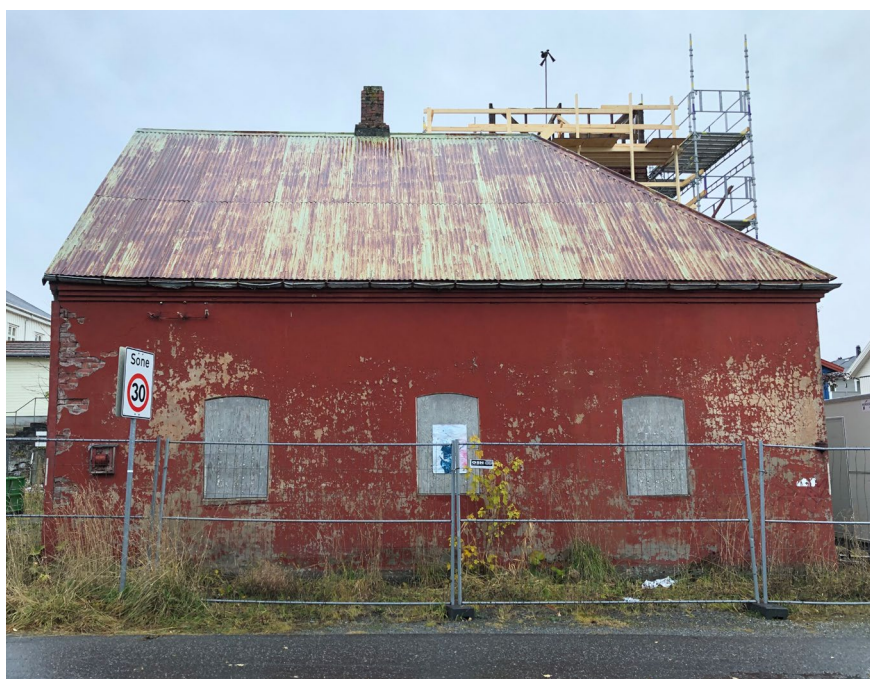
≈  
Brannstasjonen består av en garasjebygning  
av tegl, samt et 10 meter høyt slangetårn.

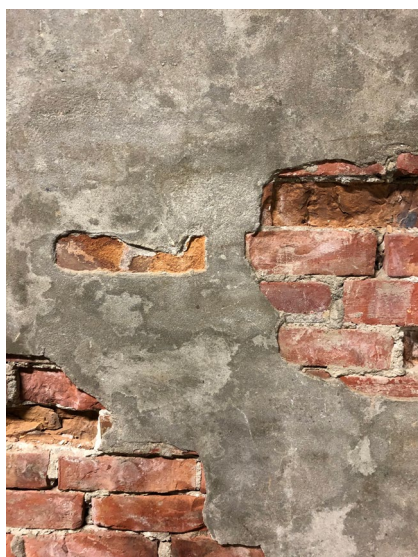
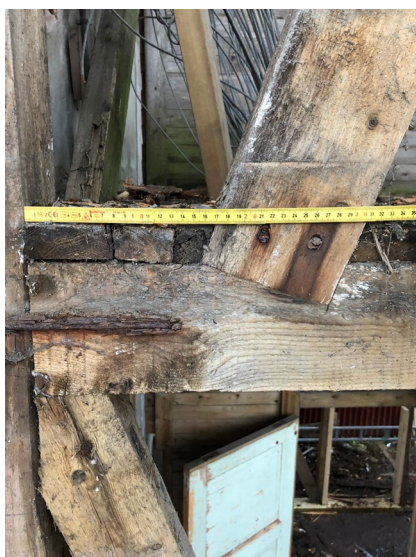
Murbygningen: Betongfundament. Pusset utvendig.

Slangetårnet: Betongfundament.

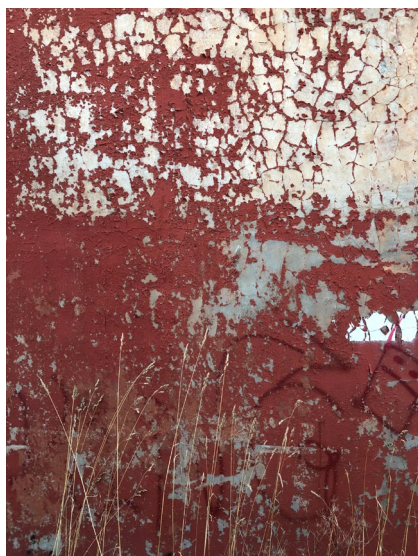
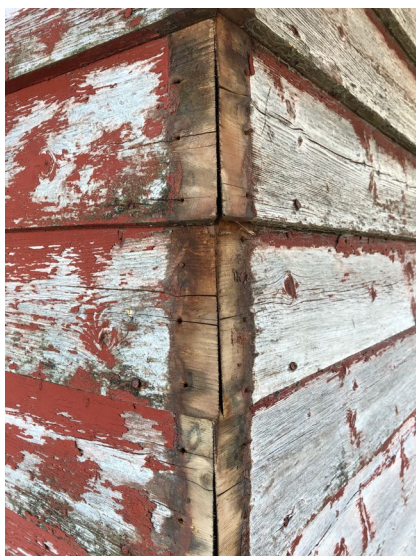
Murbygningen (t.v.): Teglstensvegg (hulmur). Veggene er 43 cm tykk medregnet puss.

Slangetårnet (t.h.): Trekonstruksjon (bindingsverk). Det er felt inn et andreakors i hver vegg i hver etasje. Denne er synlig fra trapperommet.

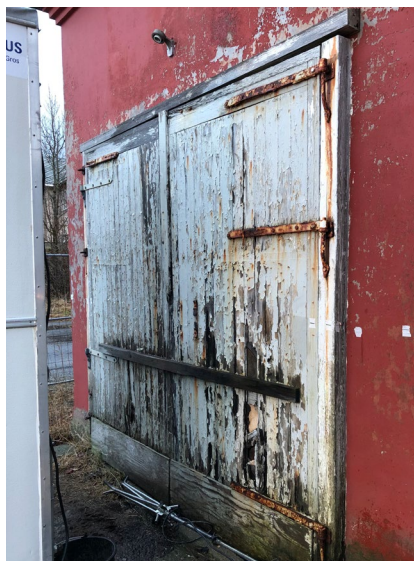
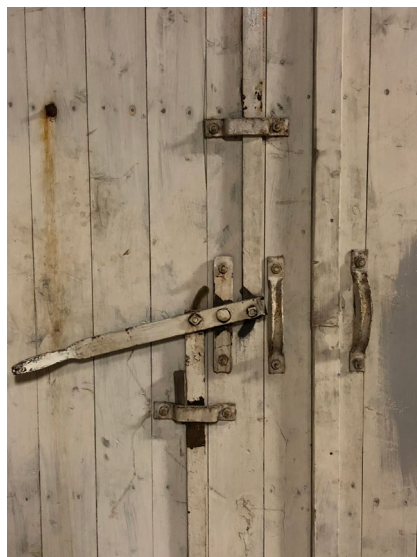
Murbygningen har 3 stk. kjøreporter, én på sørsiden og to på nordsiden. Portene består av to tredører hengslet på utsiden. Disse slår utover, men åpnes fra innsiden ved hjelp av låsen vist på bildet t.h.. Den ene porten på nordsiden er trukket ut fra vegglivet. Porten på sørsiden er kledd igjen med treplater.

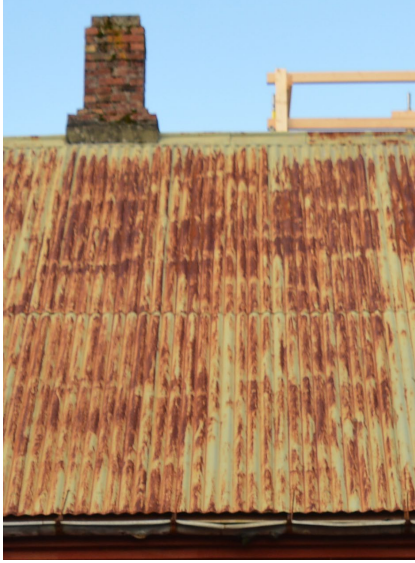
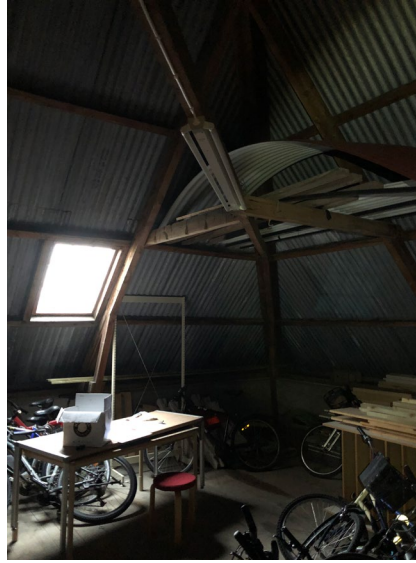
Taket består av grønne bølgeblikkplater (sinusprofil). Disse er festet rett på åsene. Taket er en ås på sperre konstruksjon. Sperrene hviler på yttervegg. Konstruksjonen ender med en knebukk. Sperrene avstives med en hanebjelke. Slangetårnet manglet tak under registreringen.

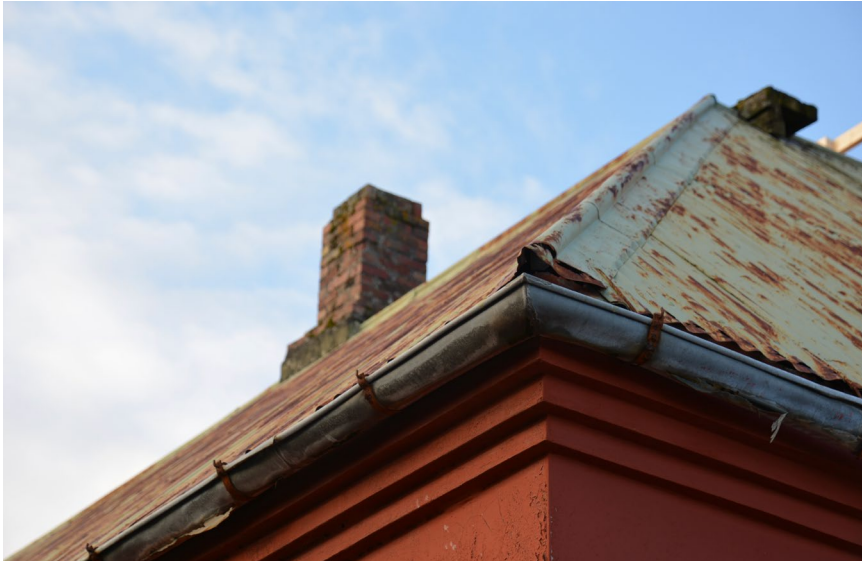
Murbygningen har takrenner og nedløp i sink. Slangetårnet ser ikke ut til å ha hatt renner eller nedløp.

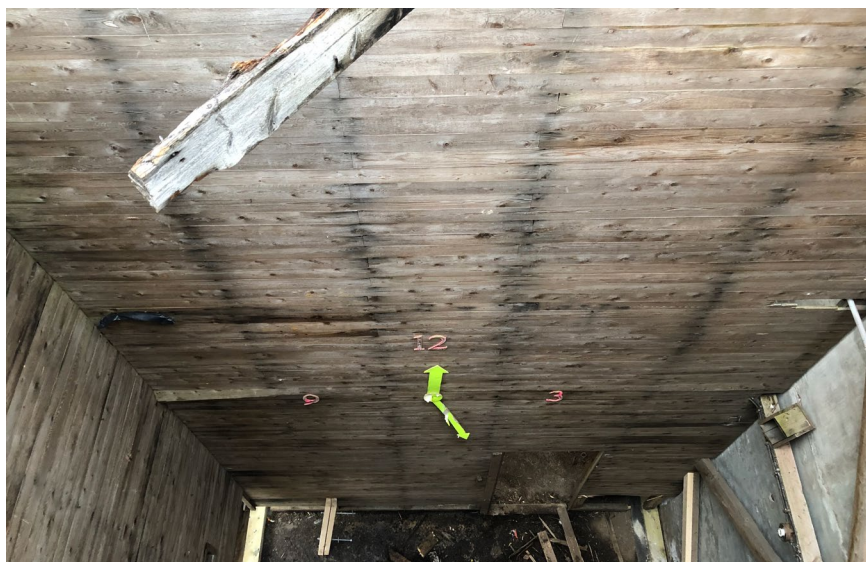
Rommet benytter tårnets fulle høyde, og er innvendig panelt med glattpanel (ikke behandlet). Rommet ble benyttet til å tørke brannslanger den gang det var 5 etasjer høyt.

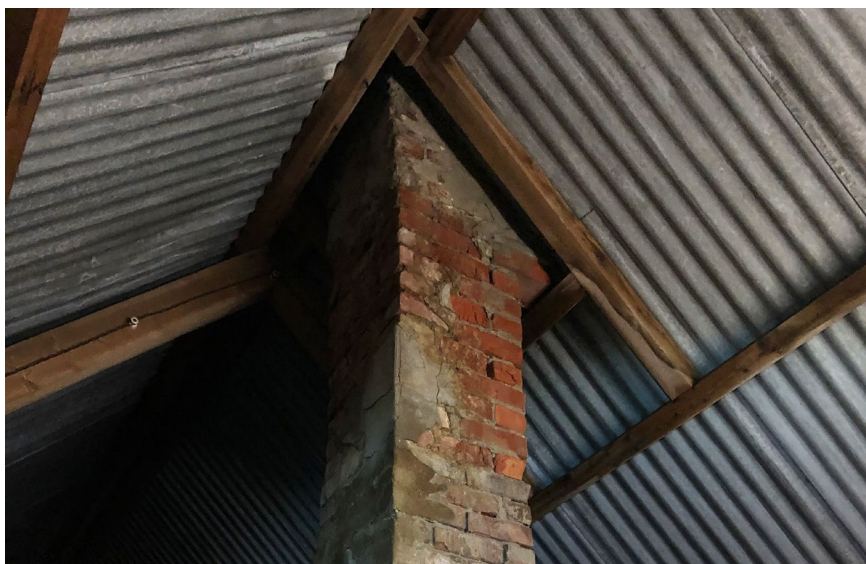
Pipemuren står midt i murbygningen. I andre etasje står denne tilnærmet fritt i rommet. Den er opprinnelig pusset, men mot taket har store deler av pussen falt av. Det ser ut til å ha stått en peis på kontoret en gang i tiden.

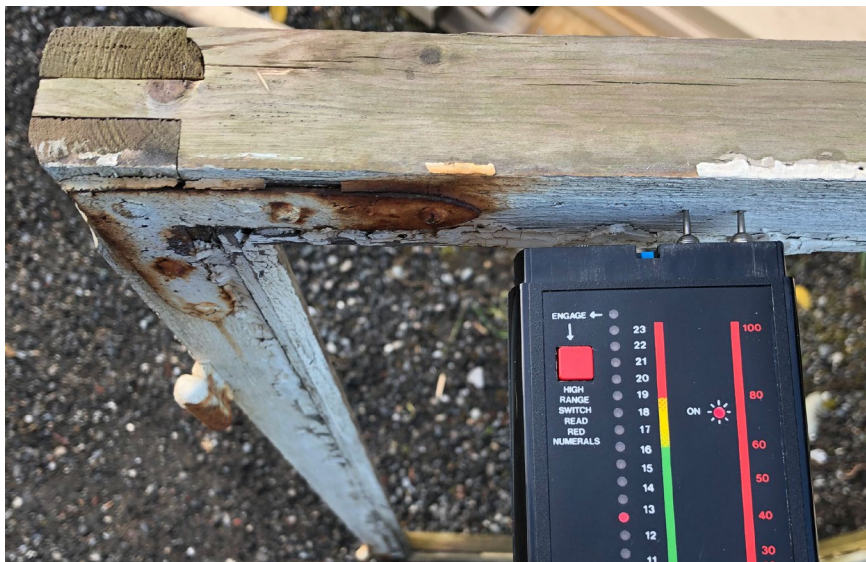
I 1977 ble det besluttet at slangetårnet skulle kuttes ned fra fem til tre etasjer. På dette tidspunktet hadde kraftige lekkasjer i taket ført til voldsomme råteskader, og man fryktet at det ville rase ned ved neste storm. Under registreringsarbeidet ble det oppdaget at de vinduene som sto i disse etasjene fremdeles lå lagret i tårnet. Disse var i en tilstand som trolig kan restaureres. Dette betyr at det er mulig å tilbakeføre slangetårnet med et komplett sett med originale vinduer!
