REWIND, FAST FORWARD

transformasjon av parkeringshus og verkstedhall

REGISTRERINGER OG VURDERINGER AV EKSISTERENDE SITUASJON

Karin Dahlqvist, NTNU, vår 2014

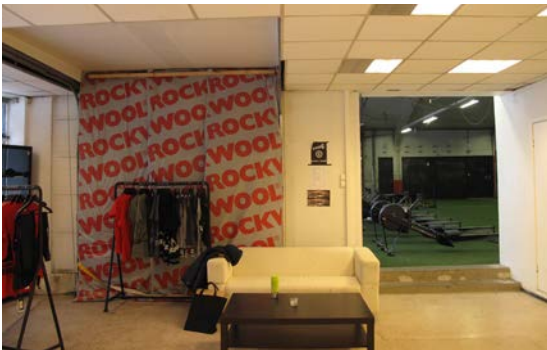
Porten til lokalet er tettet med isolasjon og tape.

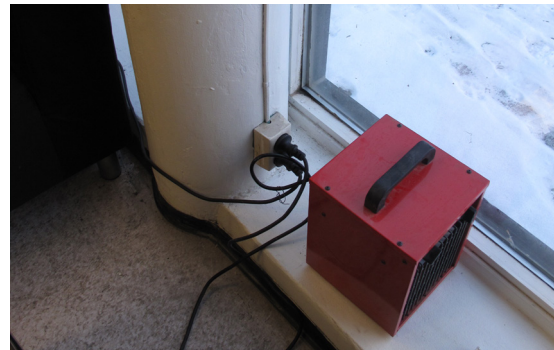
Glasspartiet har ikke veldig bra isoleringsegenskaper.

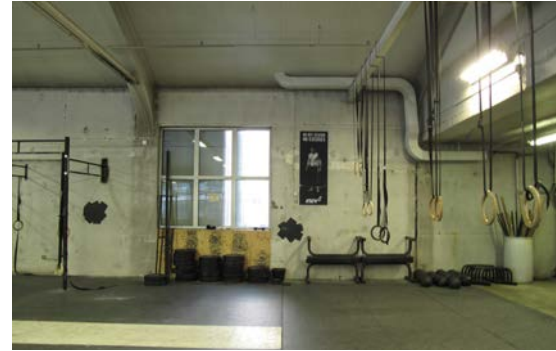
Et heissjakt er plassert litt uheldig foran det eneste vinduet på sørfasaden i buehallen. Til høyre ser man den senkede himlingen under det flate taket mot boligblokken.

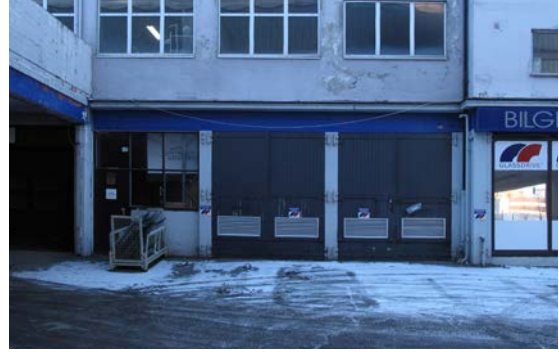
Kun to porter er igjen av opprinnelige ti stykker.

I følge originaltegninger hadde alle åpninger til verkstedhallens første etasje doble porter, disse kan man også se på fotografi fra 1964 (se s. 8). I dag er det kun to som fortsatt er i bruk. Disse to porter er sannsynligvis fra før 1964 da man kan se en lignende type på fotografi, men ikke de samme som kan ses på et annet fotografi fra 1938 da portene hadde vinduer. Det er spor igjen i form av jernhengsler ved alle åpninger hvor det en gang har vært porter.

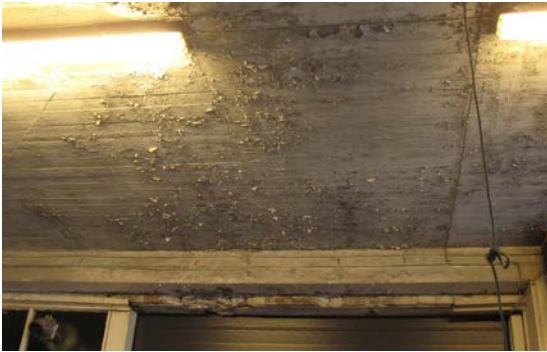
Underside
betongdekke

Maling flasser på underside av betongdekke mellom parkeringshuset og verkstedhallen.

Fukt i betongdekke, dårlig vannavrenning fra terrasse på dekke.

Maling fjernes og erstattes eventuelt med ny maling. Vannavrenning sees over og utbedres.

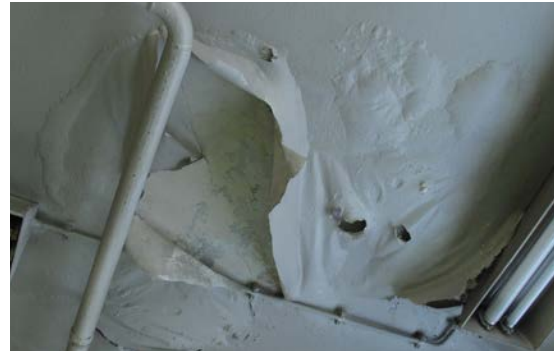
Himling og vegger
verkstedhall

Maling flasser i himling og på vegger i andre etasje verkstedhall.

Fukt, alder, dårlig maling.

Maling fjernes og erstattes eventuelt med ny,

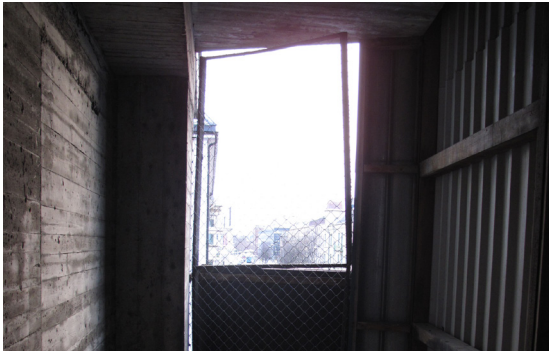
Sidestykke fasade
vest

Metallnettingen som kler sidene på 'reklamefasaden' ut mot Elgeseter gate har løsnet mange steder.

Vandalisme og manglende vedlikehold

Metallnetting bøyes til og festes på nytt, eller skiftes ut.

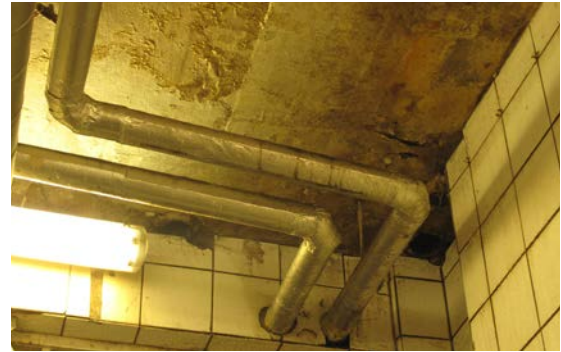
Himling bilvask

Rommet som brukes til bilvask har en del sopp eller muggdannelser i himling.

Dårlig fuktavtrekk i rom som ikke er laget for den massive bruken av vann.

Ventilasjon og avtrekk sees over. Skader behandles med soppdrepende middel. Alternativt ny bruk av rommet.

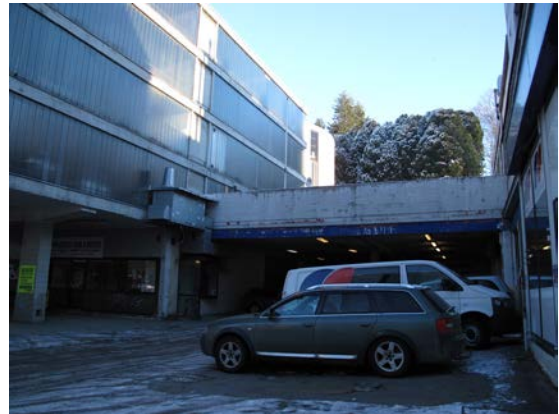
Slitt, skittent og trist. Slik kan mange oppleve det.
