Brannsikkerhet i tett trehusbebyggelse

- Bryggene i Kjøpmannsgata i Trondheim

Nora Belling Mangen

Norges teknisk-naturvitenskapelige universitet
Institutt for bygg, anlegg og transport

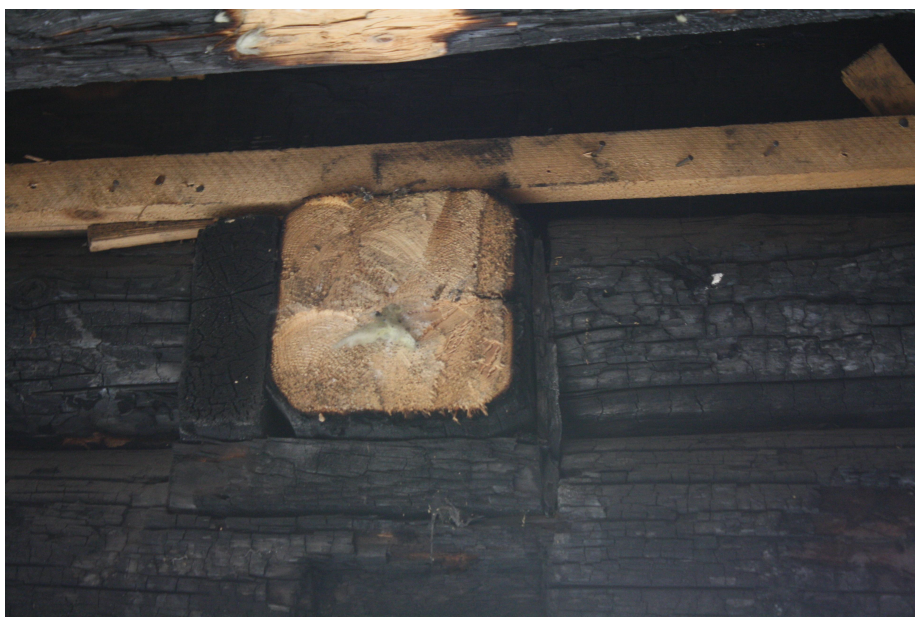
Figur 3.9: Store deler av bjelkens tverrsnitt er fortsatt friskt treverk med lastbærende egenskaper. Bildet er tatt inne i Kjøpennsgata 11 og viser skadene fra en brann her i 1950. Brannen ble slukket før den fikk mulighet til spre seg ut av bryggen og den opprinnelige tømmerkassen bærer fortsatt last i dag, med varierende grad av brannskader.

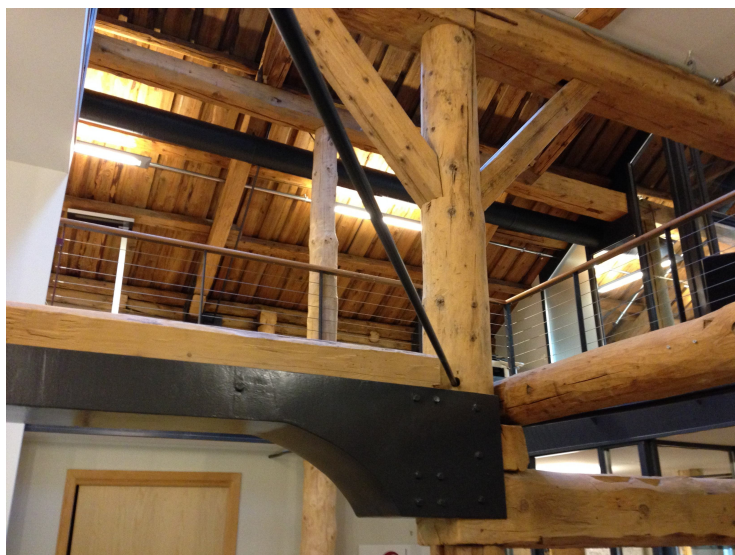
Figur 5.3: Alternativ bæring der trebjelker er kappet for å oppnå tilfredsstillende takhøyde. Bildet er tatt i Kjøpmannsgata 37, der de øverste etasjene er tatt i bruk til kontorer.

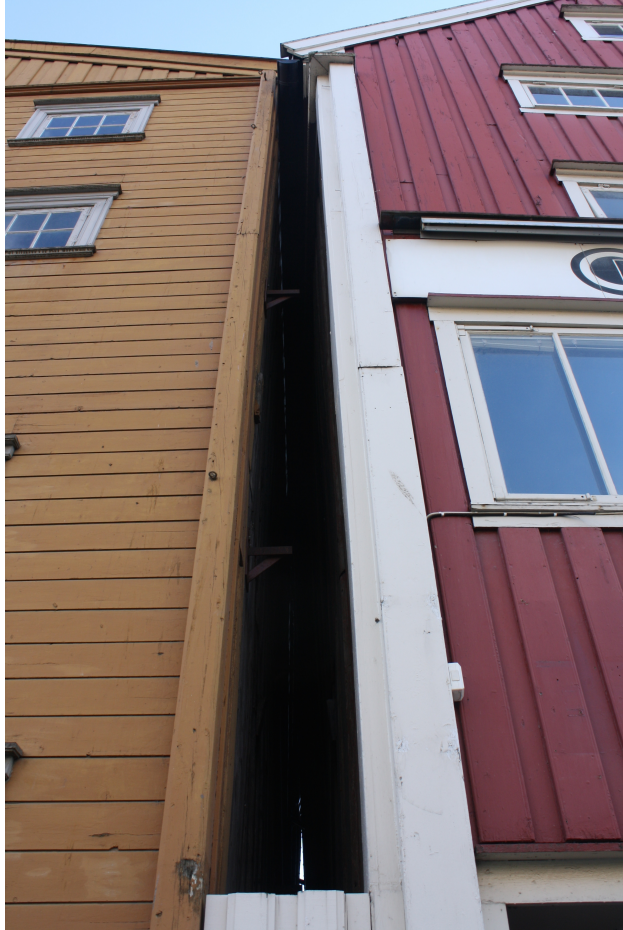
Figur 5.4: Flere steder står bryggene så tett at det vil være umulig å bygge en brannvegg til over tak mellom dem uten å endre den eksisterende konstruksjonen.

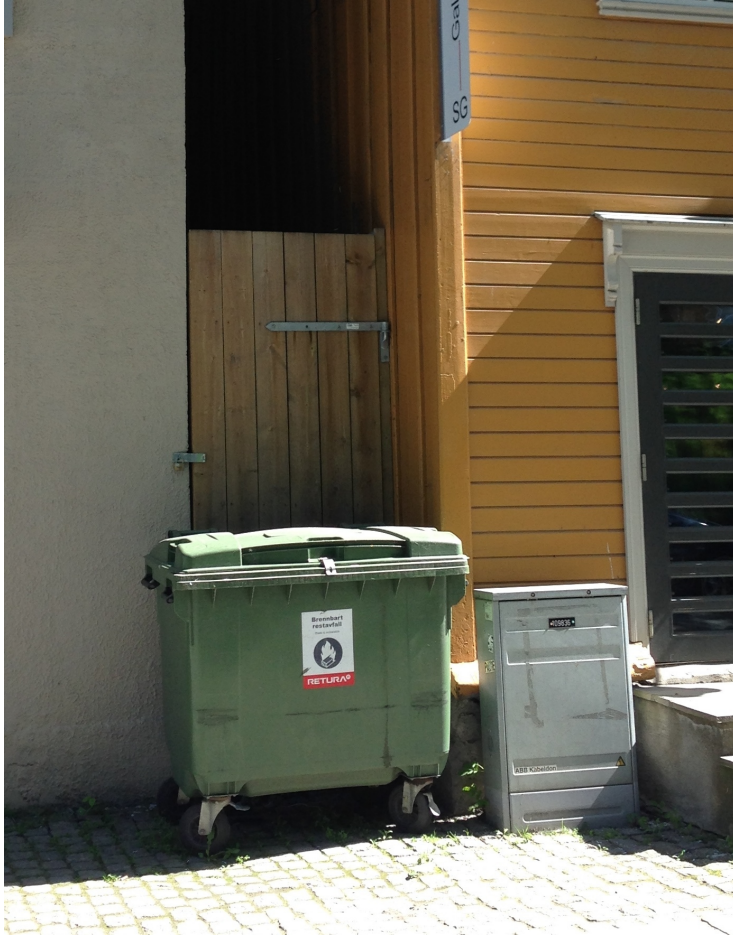
Figur 5.5: En konteiner merket “Brennbart avfall” står utenfor porten til en av veitene. Nedgravde konteinere er et mer brannsikkert alternativ.

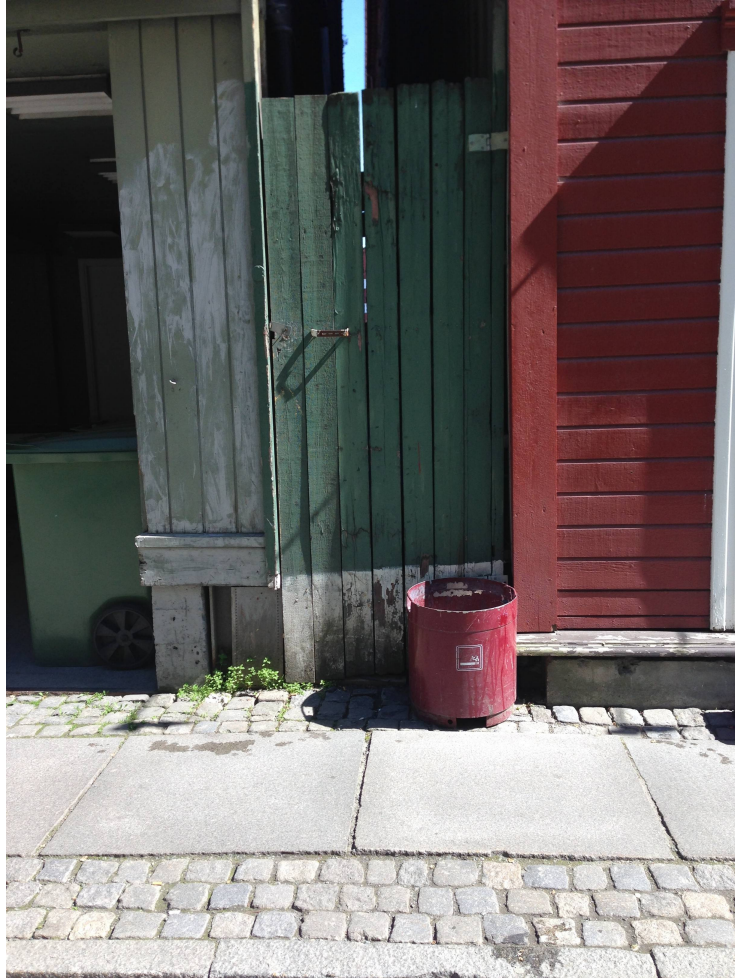
Figur 5.6: I noen av de tomme bryggene kan en finne gamle oppslag om all bruk av ild forbudt. Her er et stort askebeger i inngangen til et av smugene.

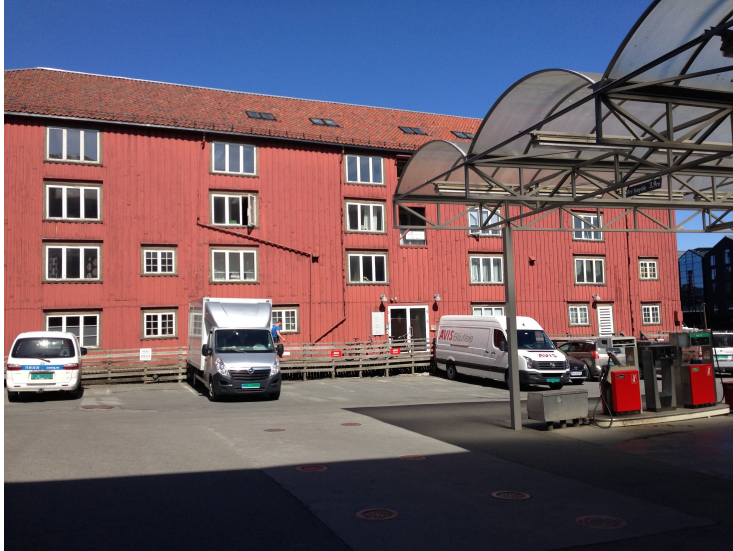
Figur 5.7: En bensinstasjon er nærmeste nabo til en brygge fra 1853.

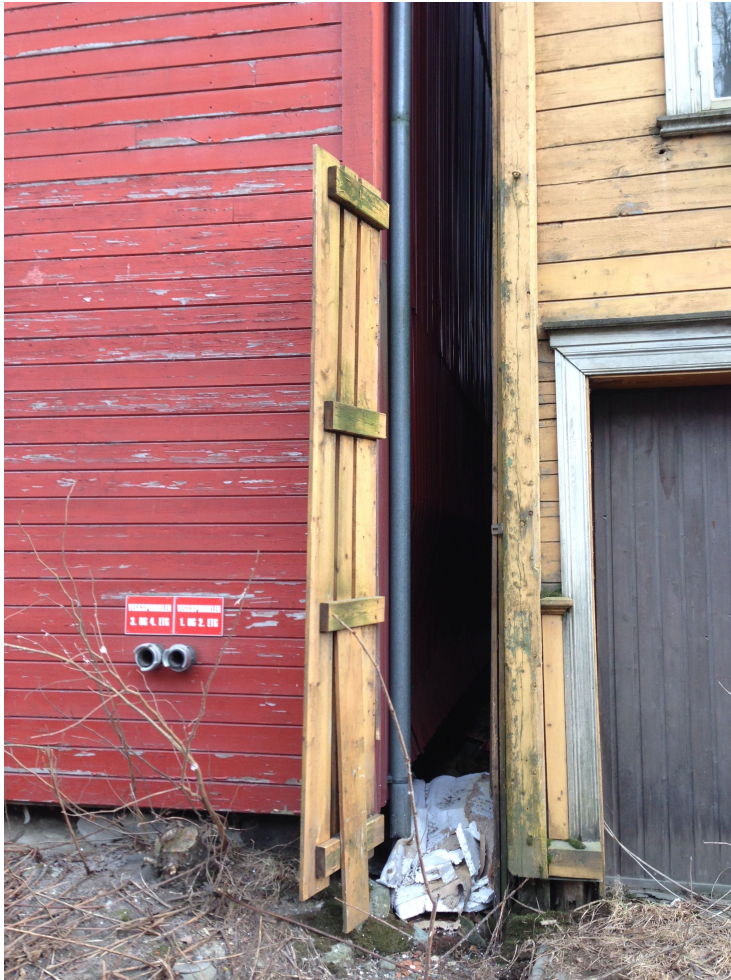
Figur 5.8: Åpen port mot smug med sammenbrettet papp og annet skrot plassert i åpningen. En liten gnist her kan gjøre svært stor skade.

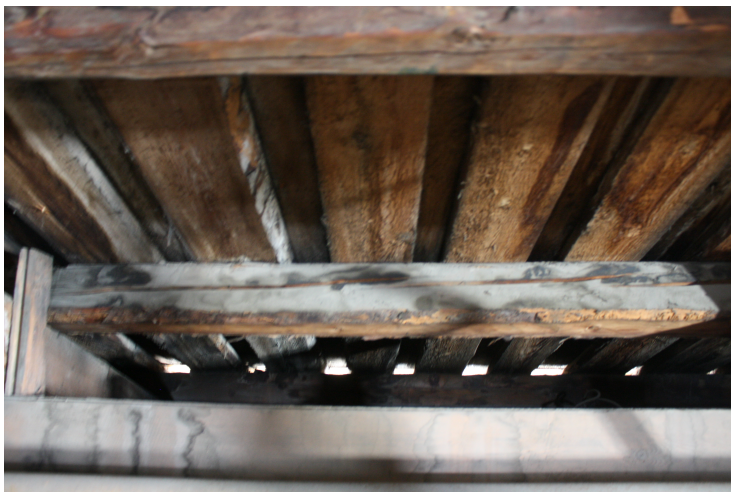
Figur 5.11: Det er ingen tetting i overgangen mellom tak og vegg på loftet i Kjøpmannsgata 27. I veita er påkoblingssprinklere montert i underkant av takfoten.

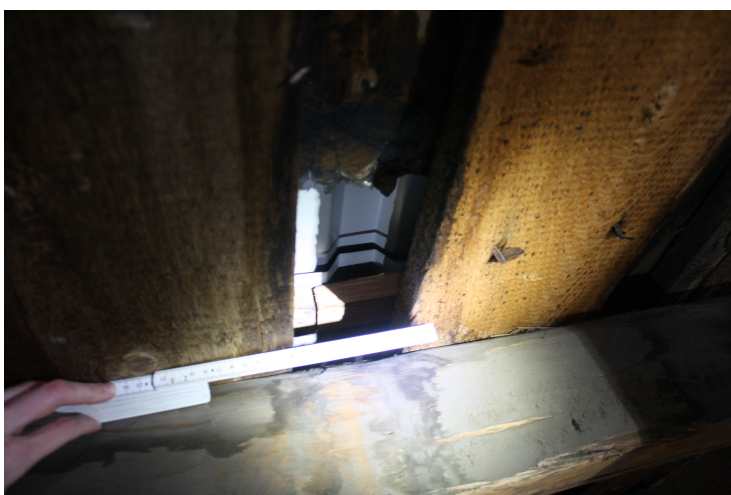
Figur 5.12: Skader i konstruksjonen svekker brannmotstanden. Her fra taket i nr. 27.

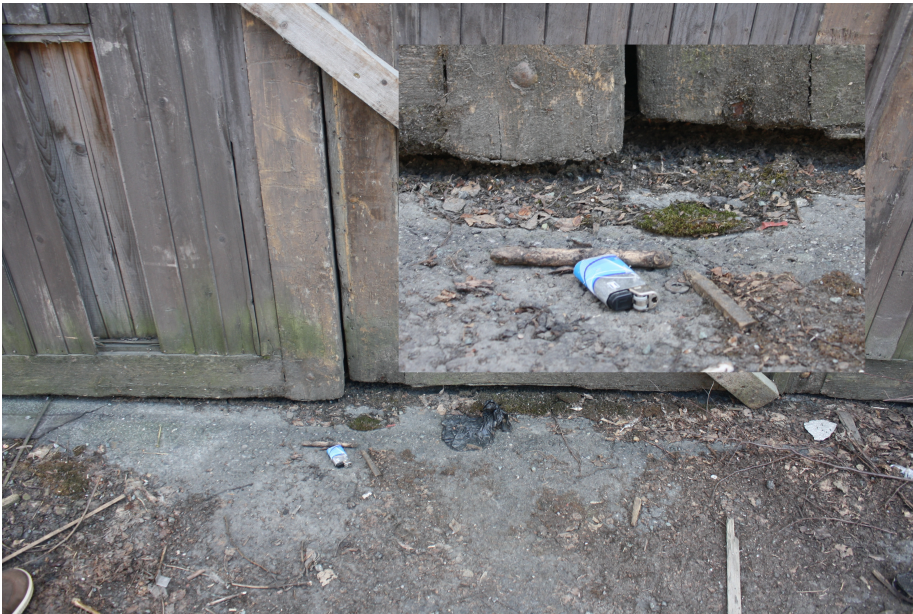
Figur A.1: Lighter funnet henslengt ved porten til en av de aller mest sårbare bryggene

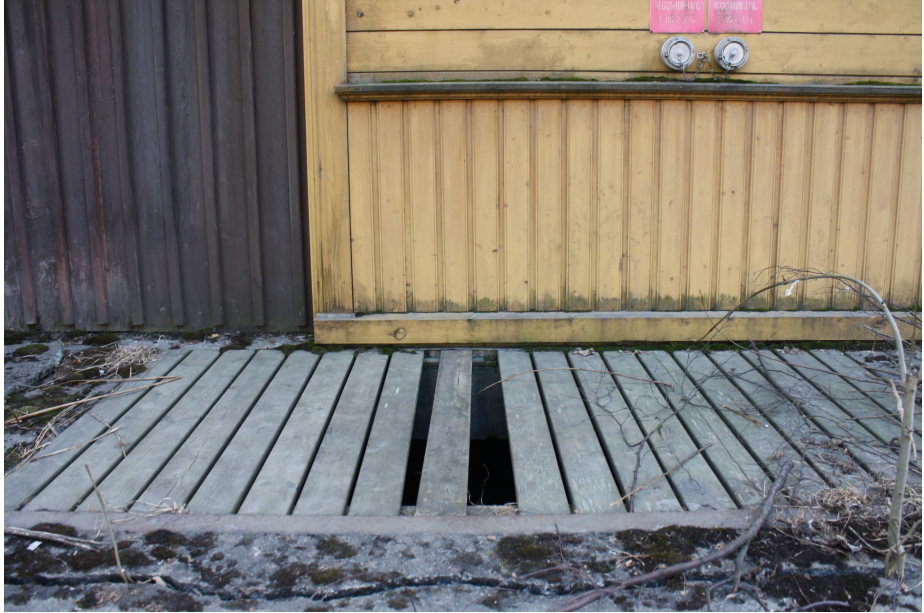
Figur A.2: Enkel tilgang til kjeller.

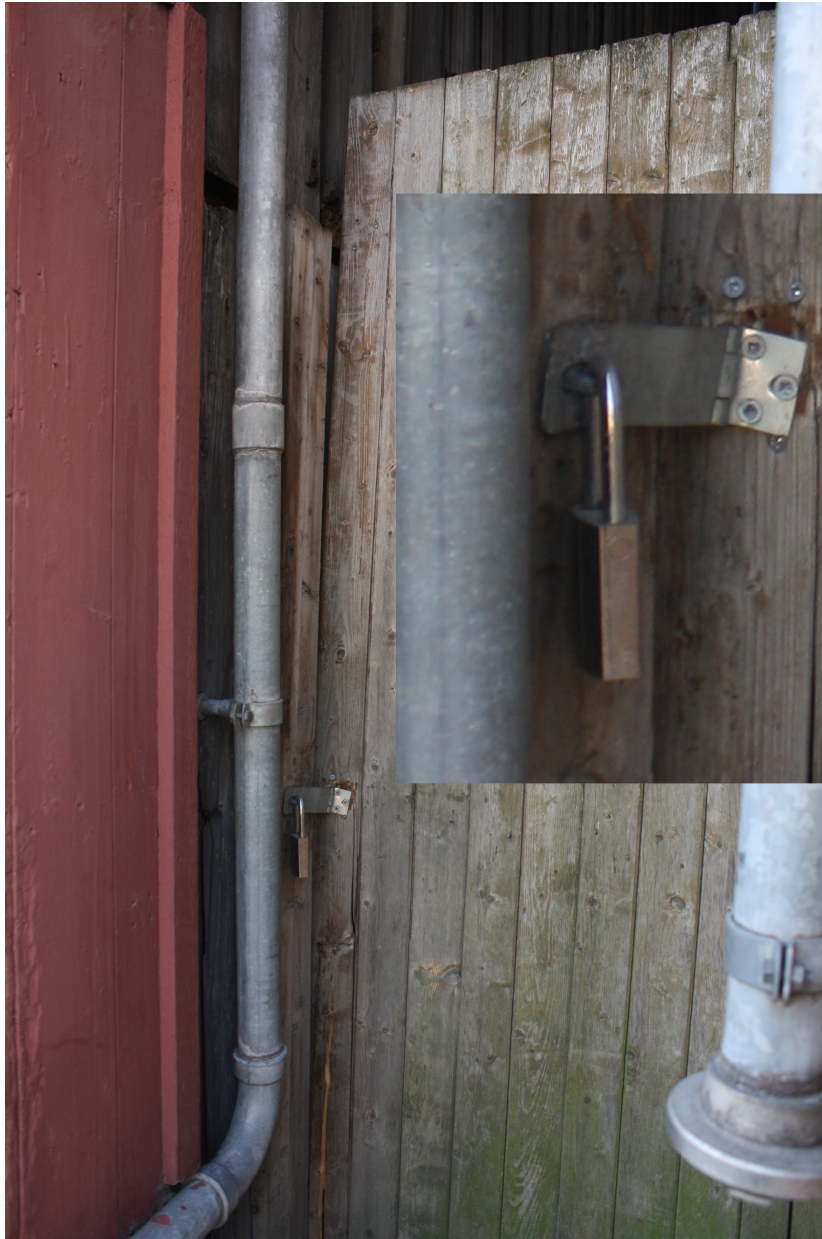
Figur A.3: Sikringen gir inntrykk av å være svært provisorisk. Det er nok enklere å skru av beslaget enn å dirke opp låsen.¹⁰²
