Sentralbadet Scene

Diplom vår 2015  
NTNU

**ANALYSE & VERDISETTING**

# SENTRALBADET

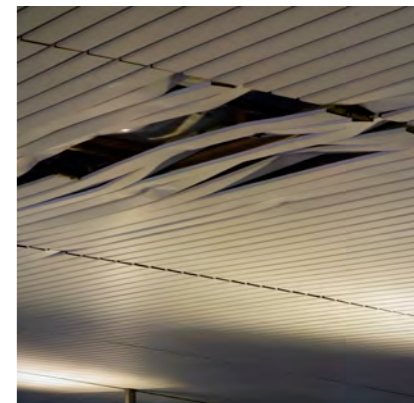
Taket på svømmehallen er den delen av bygningskroppen som i størst grad har behov for utbedringer. Taket består innvendig av et metallpanel med tydelige skader flere steder. I overkant av dette ligger dampsperre og isolasjon. I overkant av de massive betongdragerne som spenner på tvers av svømmehallsrommet ligger et lag trelekter dekket med kobberplater. Trelektene er råtne og har behov for å bli skiftet ut. Forholdene ble heller ikke bedre da stormen Nina som herjet Vestlandet lørdag 15. januar 2015. Stormen traff Sentralbadet med orkan styrke og tok med seg deler av kobberplatedekkingen på taket. Skadene har i etterkant blitt forsøkt utbedret med en provisorisk tildekking med presenning for å hindre vanninntrenging i isolasjonen. Dette har man kun til dels lyktes med og vannet har siden den gang dryppet inn i bassengrommet i hjørnet hvor platene forsvant. Man har nå (midten av februar 2015) satt opp stilas og er i gang med å få på plass en mer permanent løsning for denne delen av taket. Hvilken løsning man har gått for er for meg ukjent, men det skal vist nok ikke være snakk om nye kobberplater i denne omgang.

1. Tak innvendig i svømmehall.

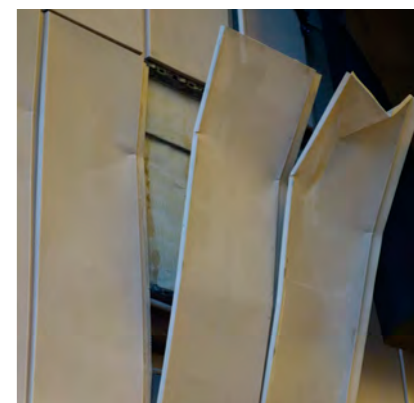
2. Akustiskveggpanel svømmehall.

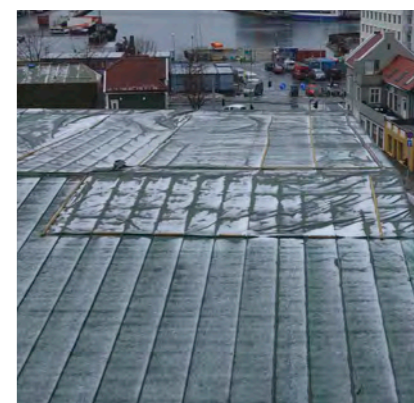
Taket på begge deler av bygget er i dårlig forfatning og har behov

for å bli skiftet ut. I overkant av den tre etasjer høye blokken ligger et kalt loft over et støpt betongdekke. Av bilder er det mulig å lese at dette taket på et tidspunkt er skiftet ut. Trolig har dette skjedd i forbindelse med blendningen av overlysene under den store ombyggingen. Den tidligere fagverkskonstruksjonen ble da byttet ut med en langt mer simpel konstruksjon.

3. Tak skadet under stormen Nina.

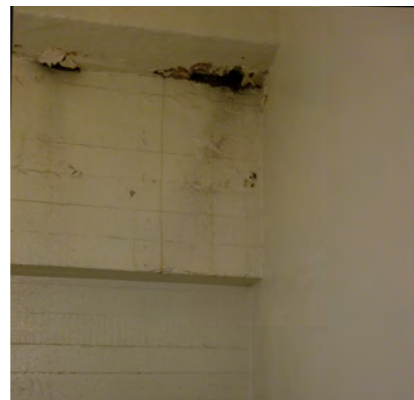
2. Som svømmehaller flest er Sentralbadet plaget med fukt. Dette gjelder spesielt arealene i tilknytning til bassengrommet, garderobene i 1. etasje og i kjeller. Her er det flere steder tegn på muggsopp og råte. Særlig gjelder dette bak malingslaget på søylene i bassengrommet og langs taket i kjeller. De øvrige delene av bygget ser derimot ut til å være skjermet for denne typen problem og har et normalt sunt inneklima.

1. Fuktskade, tak i kjeller.
2. Søyle i bassengrommet.
3. Gjenstøpte vinduer kjeller.

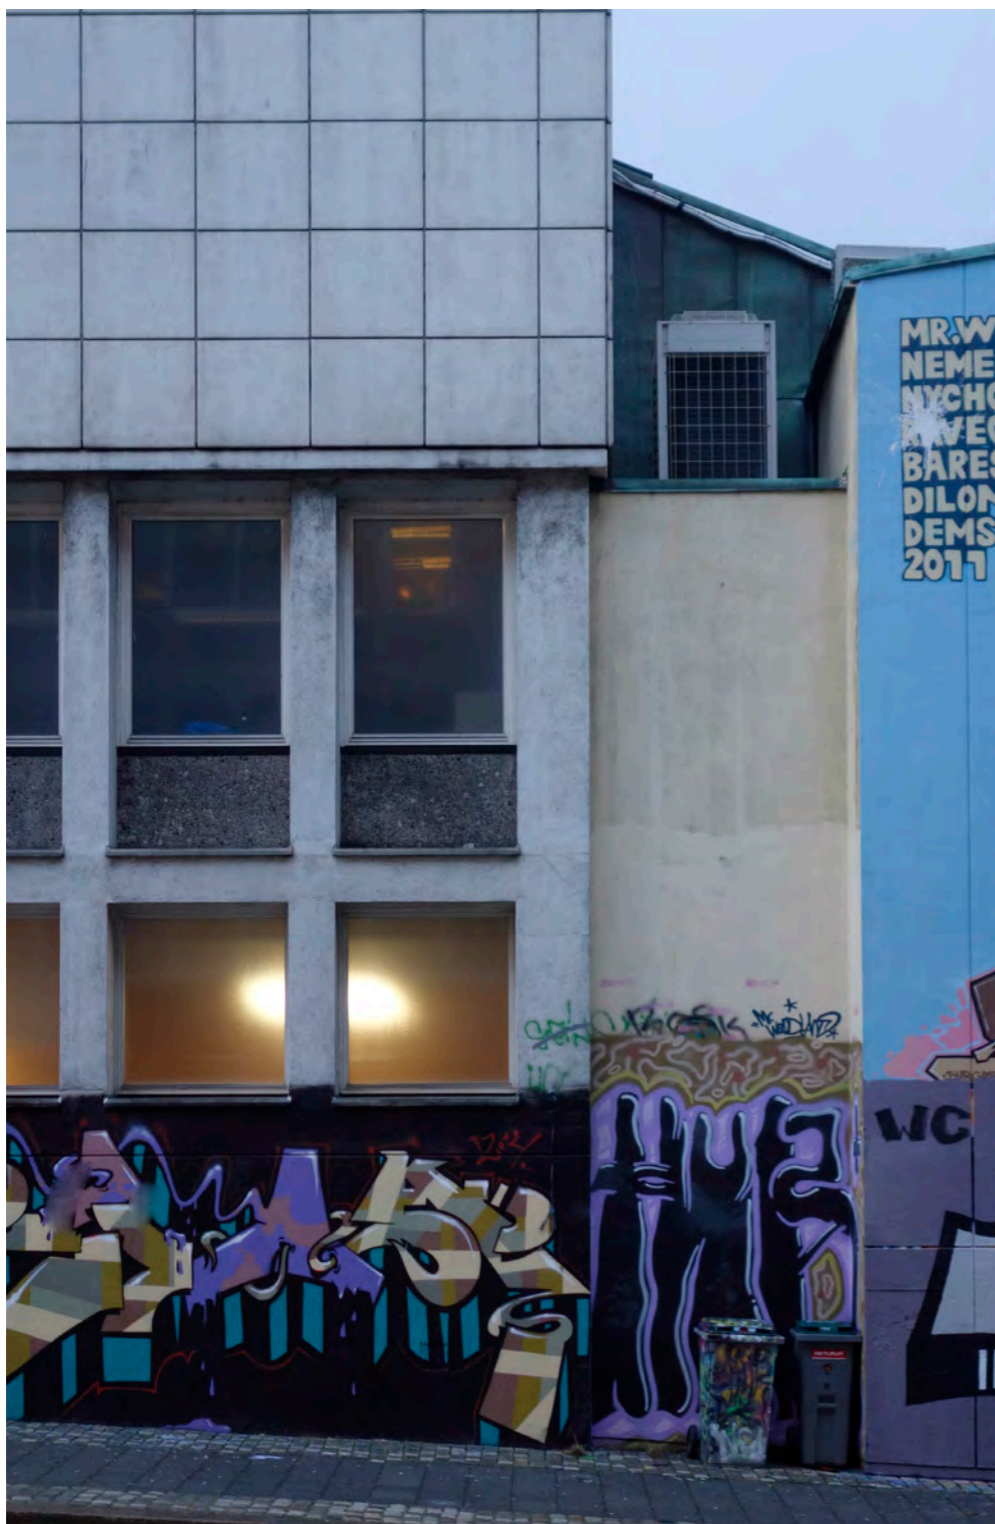
Fasadeuttrykket på svømmehallsdelen av bygget har i løpet av de siste ti årene gjennomgått en stor forandring. Siden 2005 har nord og vestveggen på denne delen av bygget vært såkalte "lovligvegger" for graffiti. På grunn av flittig bruk er uttrykket i konstant forandring, og en vil kunne

oppleve en hyppig endring hva gjelder fargebruk og motiv. Graffiti er i dag ikke kun forbeholdt disse to lovlige veggene, i løpet av de ti årene har den nokså naturlig også begynt å spre seg til andre deler av bygningen. Det eksisterer i dag derfor ikke noe klart skille mellom de områdene av bygget hvor det er lovlig å drive med graffiti og de delene hvor man helst ønsker å unngå dette.

Fasade mot Nord med graffiti
