ET HJEM I ARKITEKTURENS FJERDE DIMENSJON

DOKUMENTASJON OG ANALYSE

Dokumentasjon og analyse
Master i arkitektur
NTNU 2016

Kandidat: Ingebjørg Kvernmoen

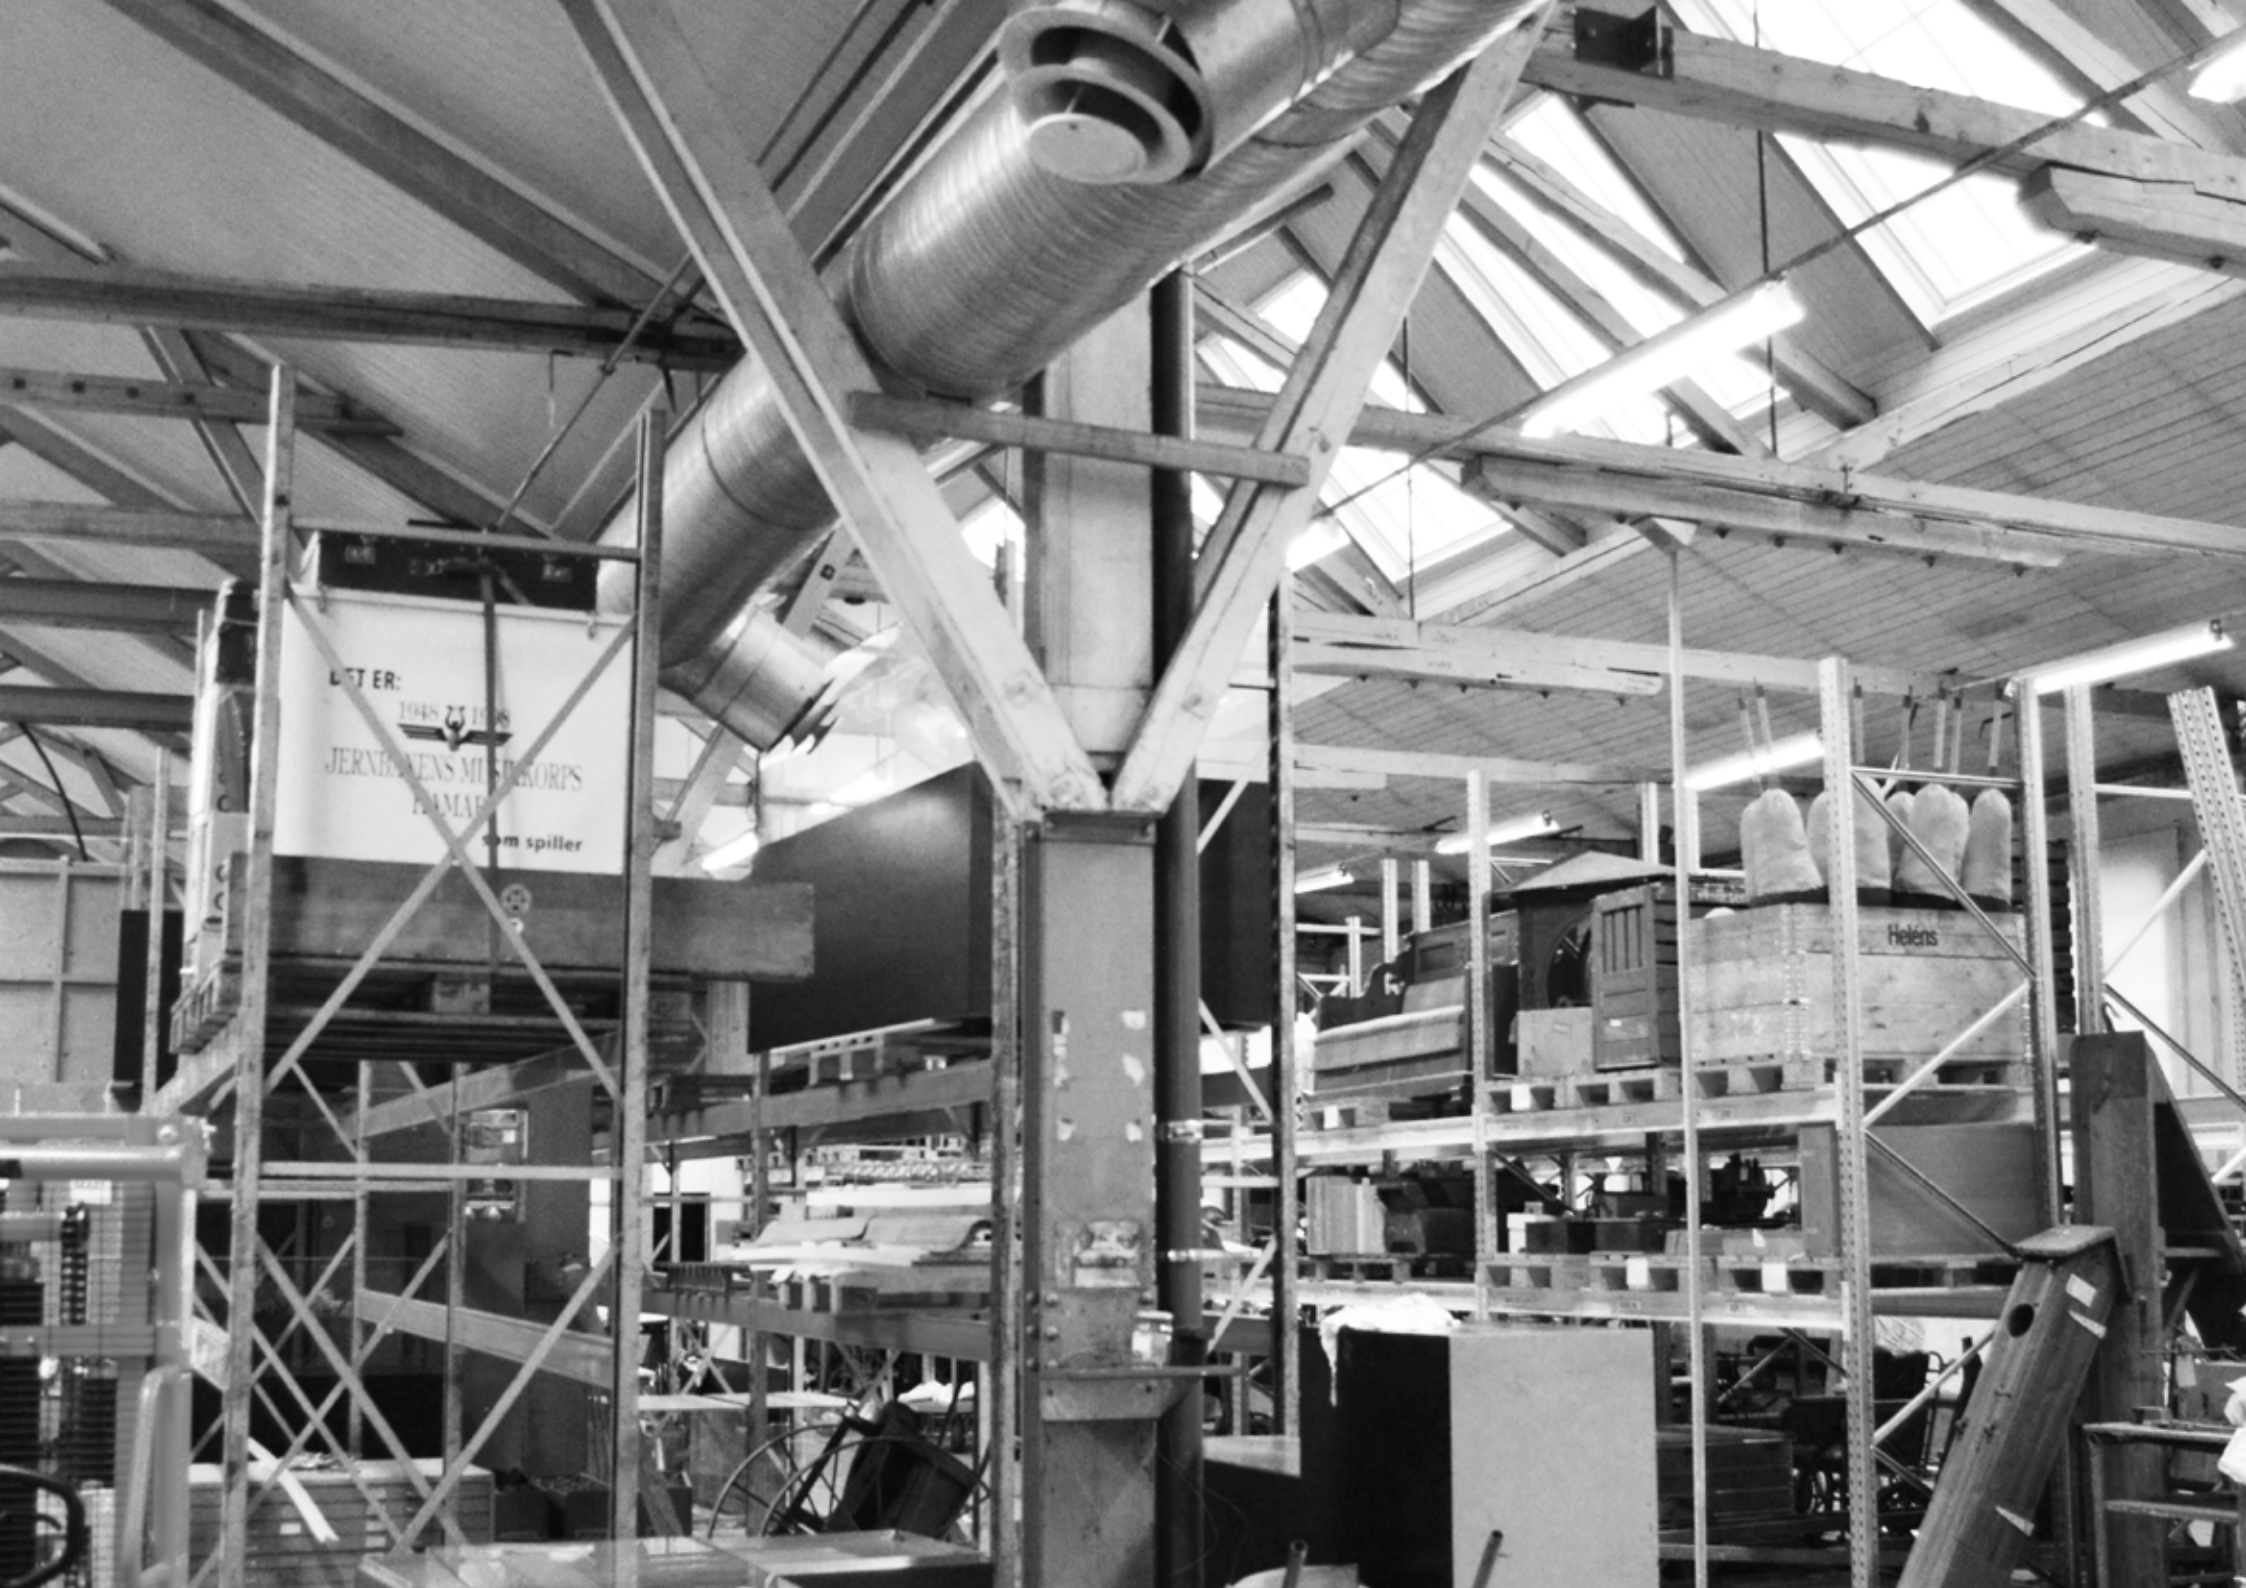
I 1982 ble det registrert begynnende forfall av taket. I 2008 ble taket rehabilitert, og er nå i god stand. Nils Petter Engelstad, bygning- og vedlikeholdsansvarlig ved Norsk Jernbanemuseum, kan fortelle at det var ingeniører der når taket ble skiftet. De måtte vurdere taket ut i fra skjønn, og at man på byggetiden var kjent for å bygge med godt håndverk. Videre forteller han at tregulvet er flekkvis skiftet nylig, grunnet lekkasje fra det gamle taket. Man kan også se at enkelte områder av gulvet er skiftet ved en annen periode. Engelstad forteller også at det finnes jernbanespor under tregulvet, som lett kan åpnes igjen ved behov. Tegninger fra arkivsøk viser hvor disse sporene ligger.

Fra arkivsøk har jeg funnet at det er registrert teglstein i dårlig forfatning i 89. Engelstad vet at det er endel synlige skader på teglverket, men ellers vet han ikke så mye om tilstanden til bygget.

Gulvet i presenningtørke heller tydelig mot nord-vest. Dette tyder på setningsskade, noe som ikke er uvanlig ved tilbygg. Det kan tyde på at fundamentet er dårlig, og bygget har sunket. Bygget "henger fast" i det andre bygget, noe som har ført til at tilbygget ikke har sunket likt i alle hjørner. Setningsskadene er tydelige i form av sprekker i murveggene. Sprekkene er i 45 graders vinkel, noe som viser at setningsskadene er en følge av at bygget har sunket. Sprekkene ses i størst grad i salmakerverkstedet. Etasjeskilleren heller også her sterkt mot nord-vest. I inngangspartiet er det også tydelige sprekker i betonggulvet. Det er ikke sprekker i gulvet i presenningstørke på grunn av at det her er prefabrikerte betongheller, og disse er mer bevegelige seg imellom.

Utbedringer må dog regnes med der manglende vedlikehold og skader har forekommet. Dette gjelder særlig setningsskadene og sprekker og skader i teglvegger. Utbedringene må vurderes i hvert tilfelle og det er viktig å påse at reparasjonene ikke blir for altomfattende, men konsentrerer seg om områdene hvor behovet gjelder.
