TORBJØRNSKJÆR FYRSTASJON

MASTEROPPGAVE I ARKITEKTUR

NTNU
DESEMBER 2017

TRINE MATHEA SKJELTORP

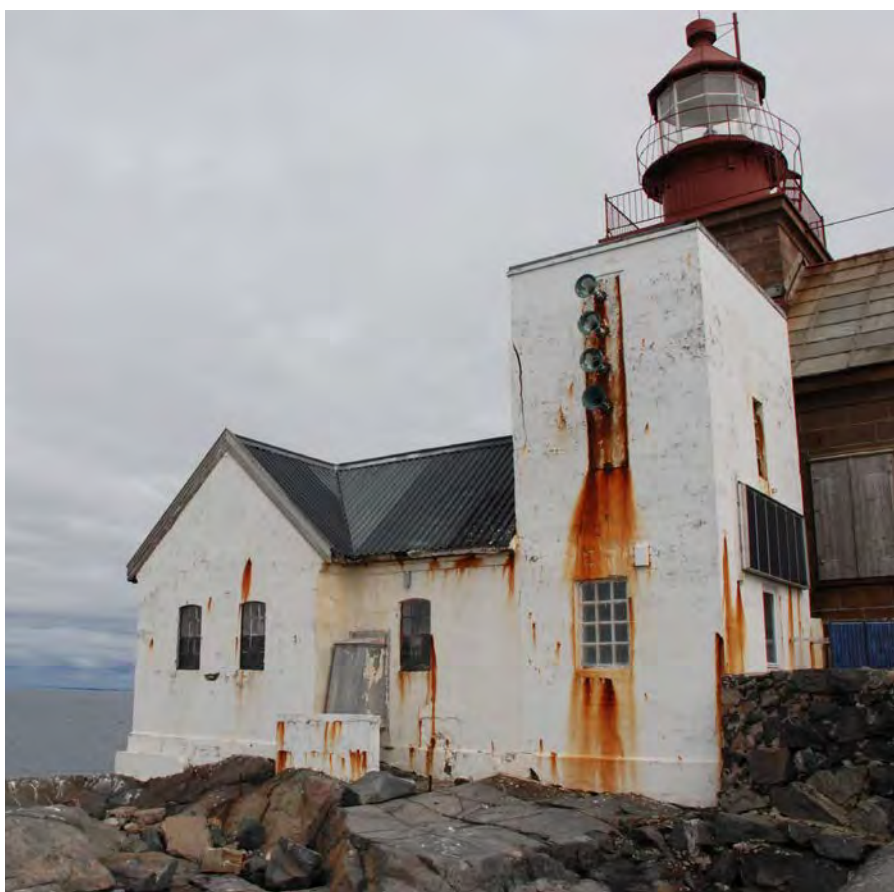
Maskinhuset sett fra sørvest. Fasaden har store rustskader, særlig under takelurene.

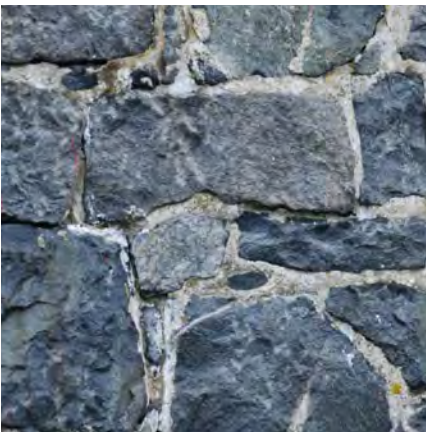
Fundament: enkelte sprekker i fugene. Vegg mot NØ.

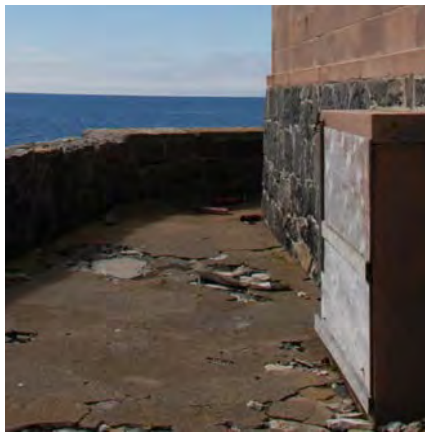
Drenering: oppsprukket dekke langs vegg mot SV.

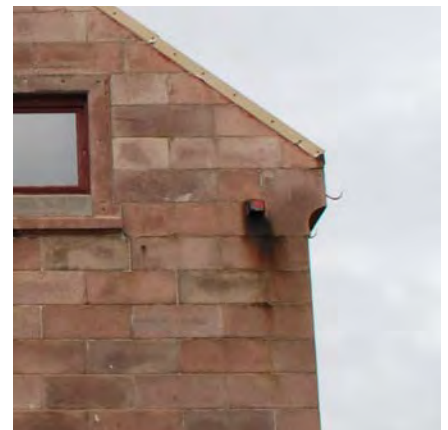
Ventilasjon: Utvendige rustskader i fasade.

PIPER	-	-	IE
OPPVARMING	Ikke vært i bruk	Pipe og rør bør vedlikeholdes og repareres dersom nødvendig. Tilrettelegge for elektrisk oppvarming.	2
VENTILASJON	Rust, manglende vedlikehold. Fører til skade på fasade og dårlig ventilasjon innvendig.	Ettergå eksisterende ventiler. Reparere der det er mulig. En ny ventilasjonsløsning må til.	IE
ELKRAFTANLEGG	-	-	IE
BRANNSIKKERHET	-	-	IE
VVS	-	-	IE

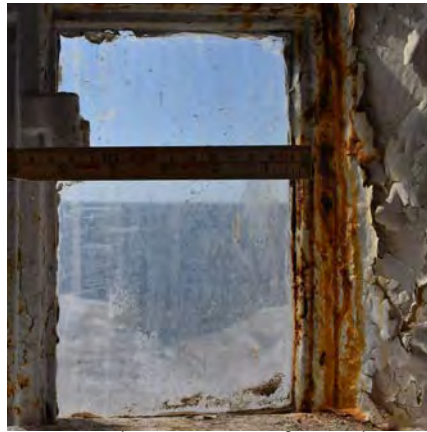
Støpejernsvindu mot SV. Rust og avflasket maling innvendig.

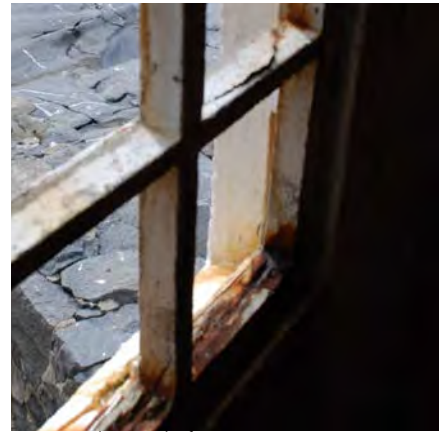
Betongvindu, tårn til tyfon mot SV. Rustet armering.

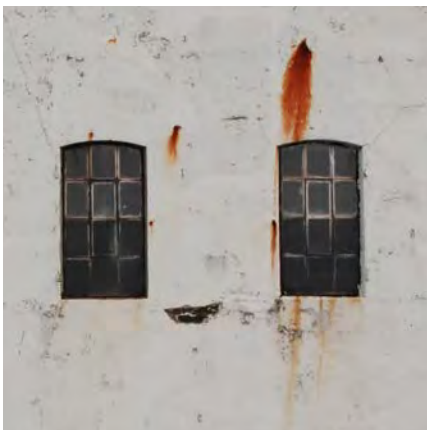
Støpejernsvinduer mot SV. Nedre del av støpejernsvinduet er kledd igjen på innsiden.

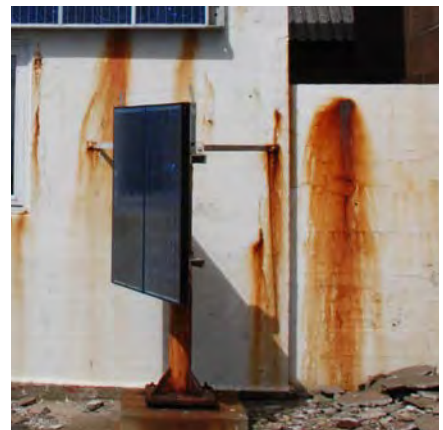
Yttervegg/mur mot fyrbygning: Rustskader.

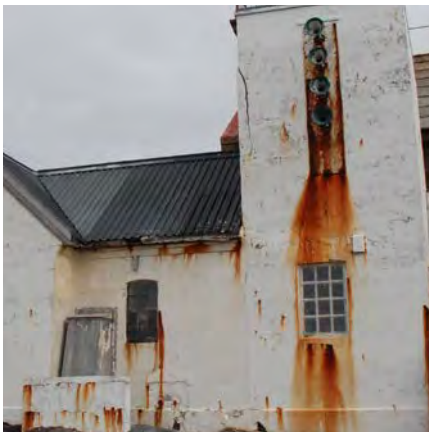
Yttervegger: store rustskader. Vegg mot SV.

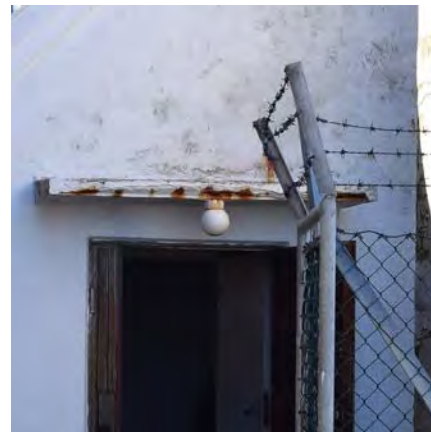
Tak: Rustskader på takutsikk over inngangsdør.

BYGNINGSDEL	VURDERING		
	ÅRSAK/KONSEKVENNS	ANBEFALTE TILTAK	KG
FUNDAMENTER		Vanlig vedlikehold	0
DRENERING		Vanlig vedlikehold	0
YTTERVEGGER PRIMÆR-KONSTRUKSJON		Vanlig vedlikehold	0
VINDUER/LYSÅPNINGER	Vær og vind, lite vedlikehold og bruk.	Behøver ikke åpnes i dag da annen ventilasjon er på plass. Kan demonteres, smøres og overflatebehandles. Ny rute settes inn. Istandsette betongvinduerne dersom mulig, forsøke å stoppe ytterligere rust og rustskader.	2
YTTERDØRER	Vær samt lite vedlikehold og bruk	Smøring/bytte av hengsler. Overflatebehandling mot vær.	3
YTTERVEGGER, UTVENDIG KLEDNING	Vær og alder. Er riktig maligstype brukt?	Korrekt overflatebehandling/ maling, rustbehandling, tildekking. Må vedlikeholdes jevnlig. Rustsne bygningsdeler må fjernes eller rustbehandles.	1
INNERVEGGER BÆRENDE	-	-	0
DEKKER PRIMÆRKONSTR.	-	-	0
TAKKONSTRUKSJONER	Vær og alder	Rustbehandle. Sjekke armering i takstikket.	0

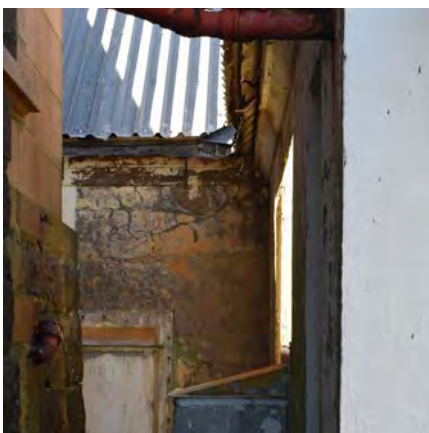
Yttervegger mot fyrbygningen. Må vedlikeholdes. Takrenner og nedløp mangler også.

TAKTEKKING	Vind, dårlig feste.	Plata settes på plass og festes godt. Bør sjekke om andre plater også kan tas av vinden.	3
TAKRENNER OG NEDLØP	Klima, alder. Har blitt fjernet	Nye takrenner i støpejern nødvendig for å lede bort vann.	3
TRAPPER, RAMPER	Alder	Ny trapp/stige. Gjenbruk av materiale der det er mulig.	2
PIPER	-	-	0
OPPVARMING	-	Sette inn elektriske ovner.	1
VENTILASJON	-	-	
ELKRAFTANLEGG	-	-	
BRANNSIKKERHET	-	-	
VVS	-	-	
TRYKKTANKTIL SUPERTYFON	Alder, fuktighet.	Ingen. Tyfonen er ute av drift.	
DIESELTANKER	Alder	Fjernes

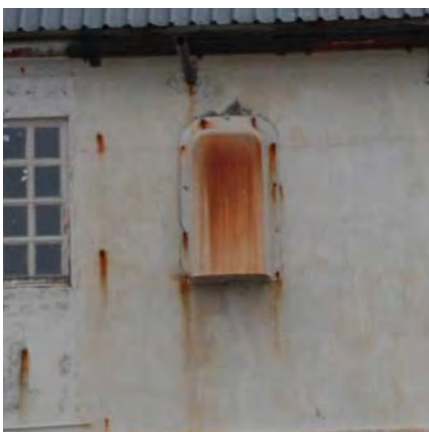
Ventilasjon: Utvendige rustskader i fasade.

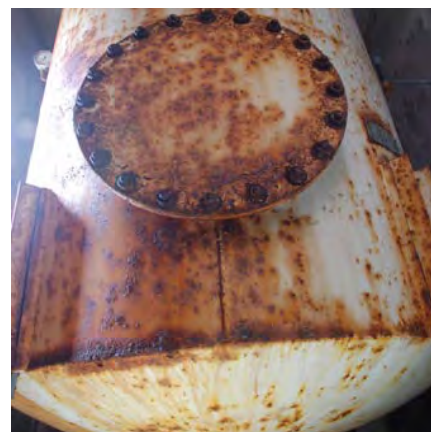
Trykketank til tyfon: utvendige rustskader.

VVS	Ikke vurdert	Ikke vurdert	IE
TRYKKTANK TIL SUPERTYFON	Tank i 2. etg/tårnet.	Svært rusten utvendig.	IE
DIESELTANKER	To tanker i glassfiber	Skal fjernes, er ikke opp til dagens standard. Inneholder fortsatt noe diesel selv om generatoren er fjernet.	IE

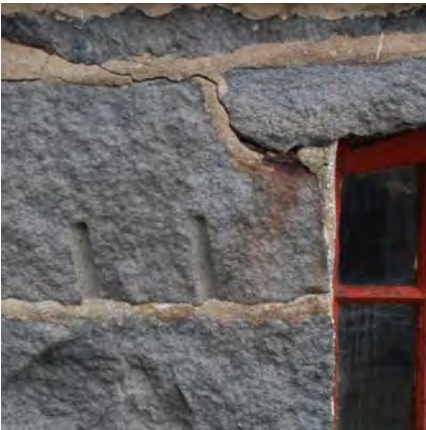
Fundament: Sprekker etter rustsprengning over kjellervinduene i støpejern.

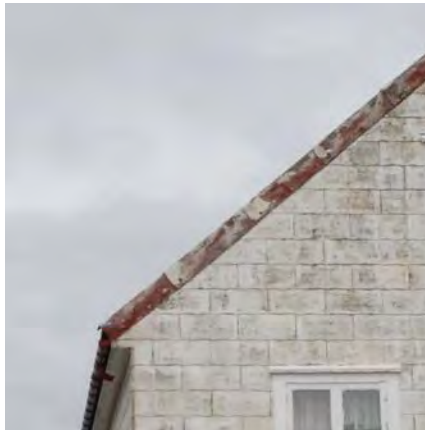
Takkant mot SØ. Vindski behøver vedlikehold.

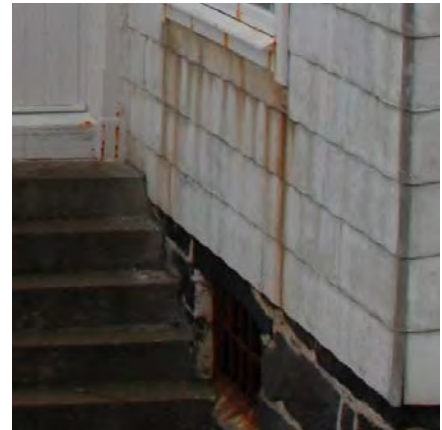
Vindu: Rustskader på eternittkledning under vindu mot NV.

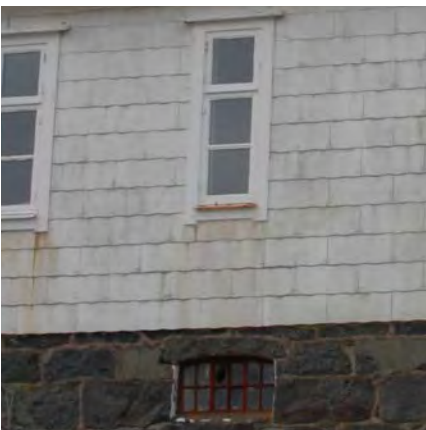
Vinduer: Støpejernsvindu med knust rute og torams vindu ned rust på vanbrett, fasade mot SØ.

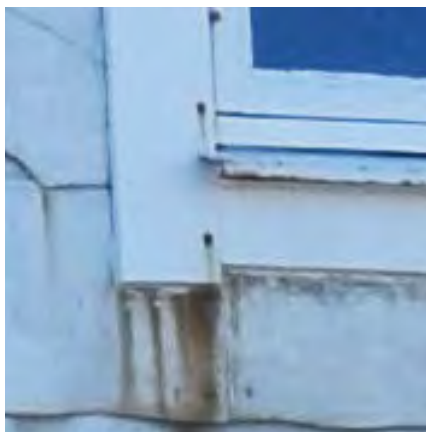
Utvendig kledning. Rustskade på eternitt mot NØ.

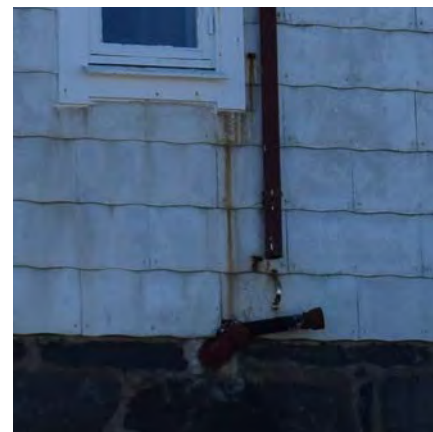
Takrenner og nedløp: Nedløp er frakoblet sistene.

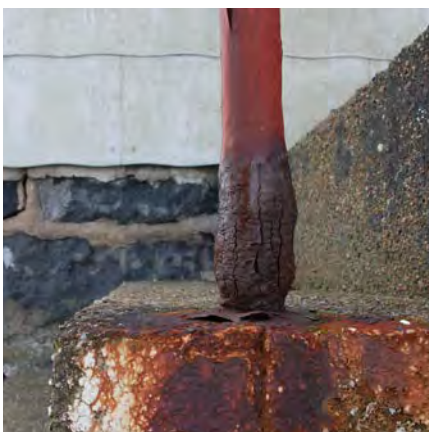
Trapp: rustskadet gelender, trapp mot NØ.

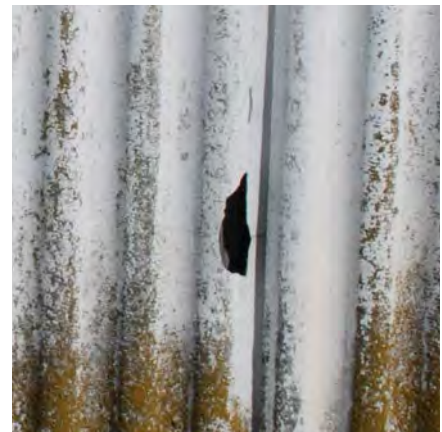
Naust: Skade på eternittplate, vegg mot SV.

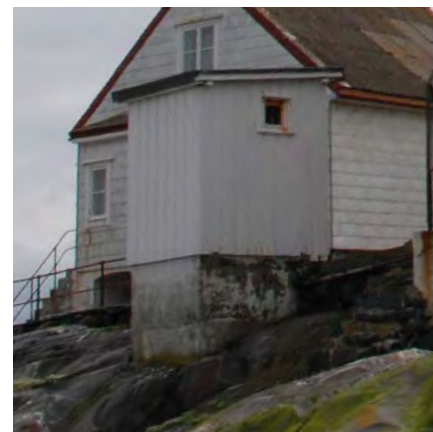
Øvre utedo: fasade mot SV. Noe rust rundt vindu.

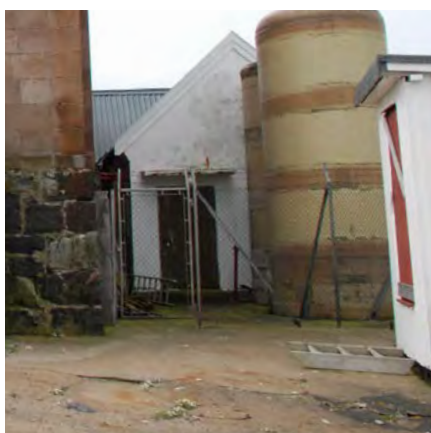
Øvre utedo: mot Maskinhuset. Døra er igjenspiKET. Løs trapp.

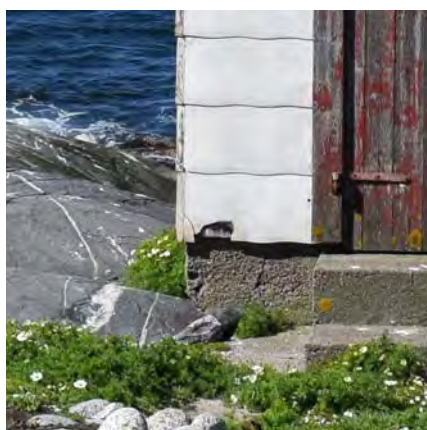
Nedre utedo: Skadede eternittplater.

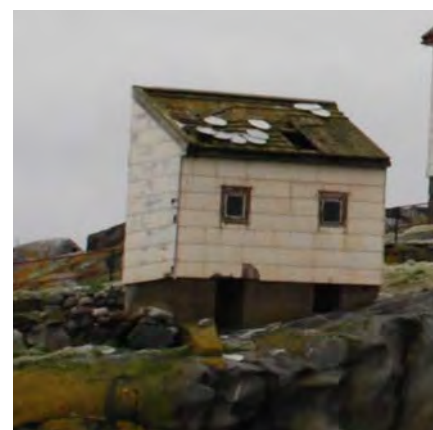
Nedre utedo: Tekkingen har blåst av. Stort hull i taket.

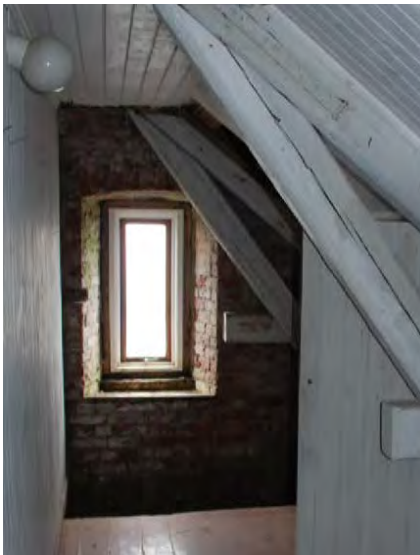
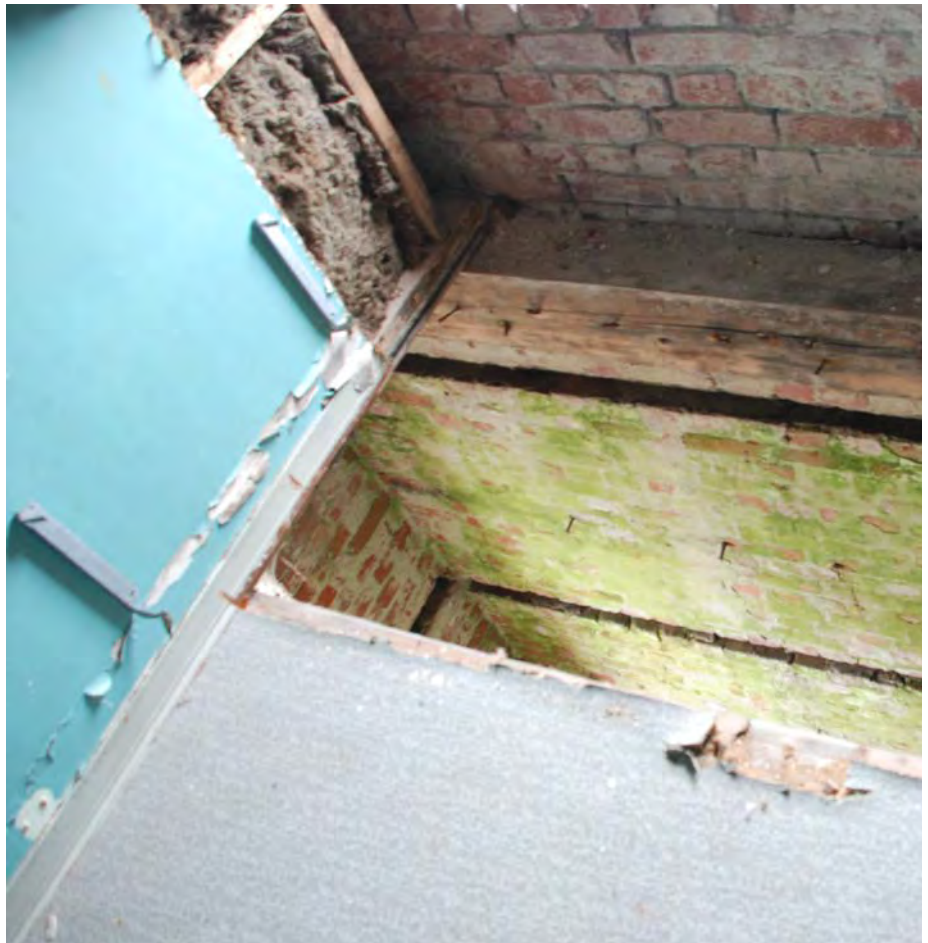
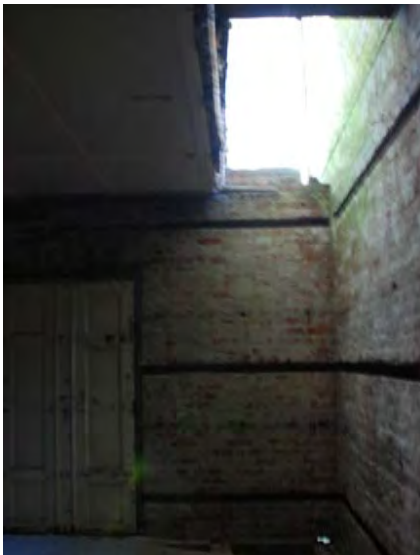
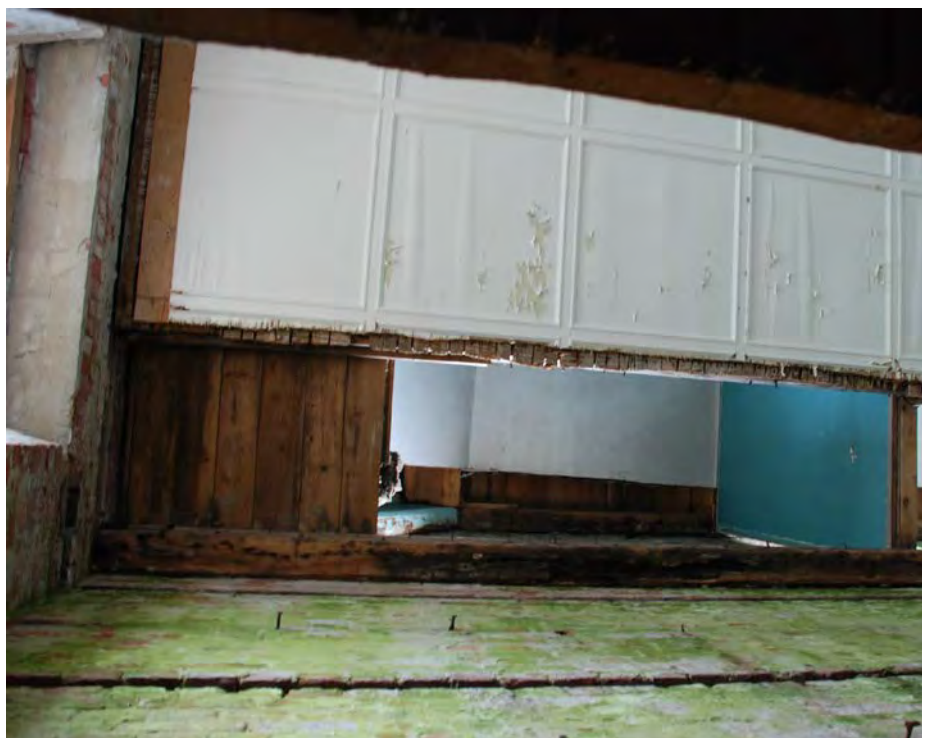
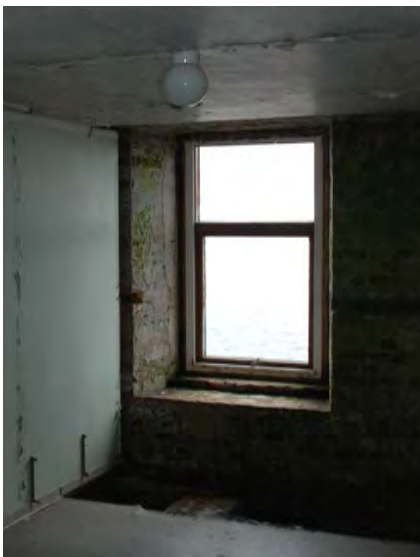
Innvendig foring er fjernet fra yttervegg mot sørøst i fyrbygningen, og en slisse er skåret gjennom dekkene i to etasjer for å lufte konstruksjonen. Venstre kolonne viser slissa i kombinasjon med lysinslipp: Øverst til venstre sees F-2-04. Lyset fra dette vinduet og vinduet i F-2-03 gir nå sterkt overlys i rommet under, F-1-04. I høyre kolonne sees slissa fra oversiden (F-2-02) og fra undersiden (F-1-03).

De store lufteslissene som er skåret ut av dekkene innvendig må tettes. Vanlig bruk av bygningen med jevnlig åpning av dører og vinduer samt oppvarming vil ha stor betydning for reduksjon av fukt. I den innvendige teglveggen settes nye trebjelker inn der de gamle er fjernet. Det nye dekket skal ha samme tykkelse som det eksisterende dekket. Da unngår man å fjerne historiske bygningslag dersom det er nødvendig å legge på et nytt gulvbelegg. Rommet F-1-03, eller det tidligere værelset til førstebetjenten, er det første som skal settes i stand for utleie. Deretter følger en istandsetting av de andre rommene i første etasje. Valgte materialer skal kjøpes fra lokale trelasthandlere slik at man ikke behøver å kjøpe materialer til alle rommene samtidig, men kan ta del for del av bygningen etter tid og økonomi. Det er viktig at materialene er lett tilgjengelige

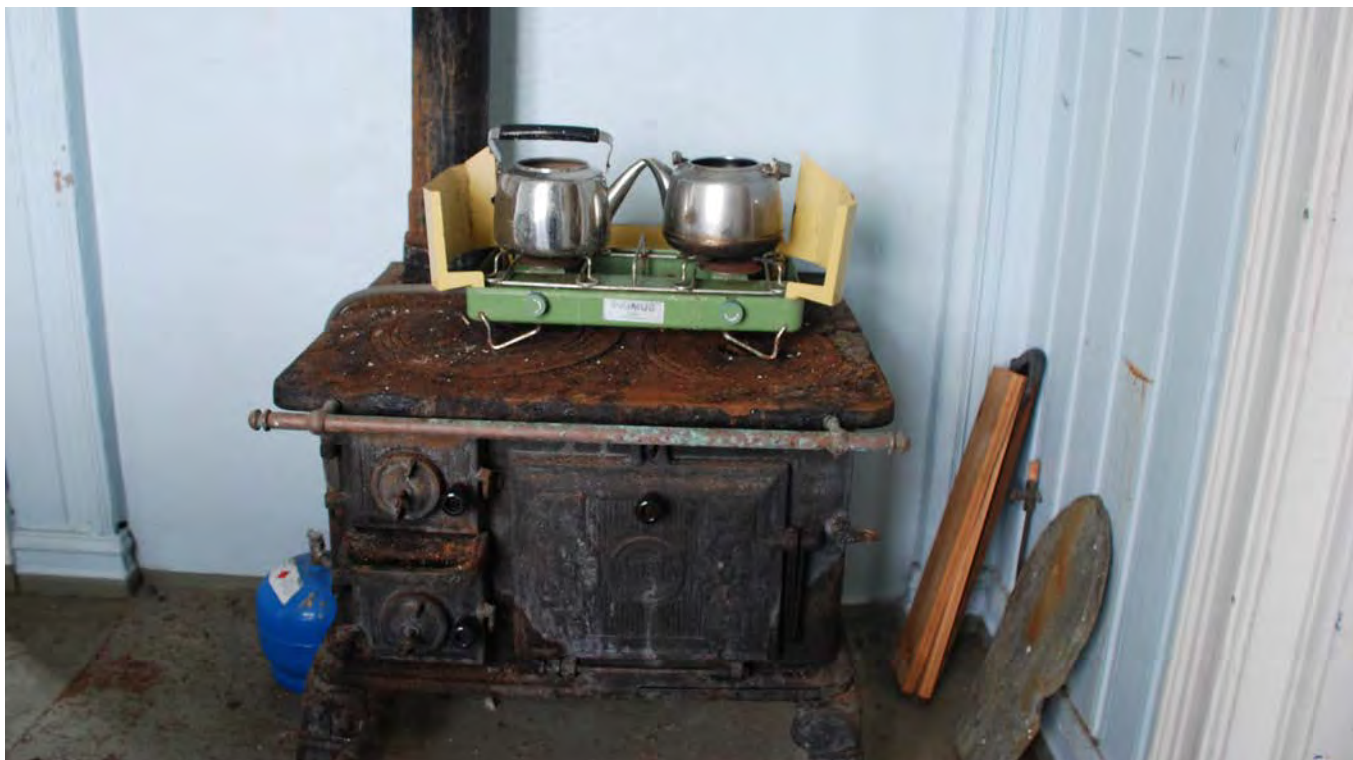
Rusten støpejernsovn på kjøkkenet i assistentboligen (A-1-03)

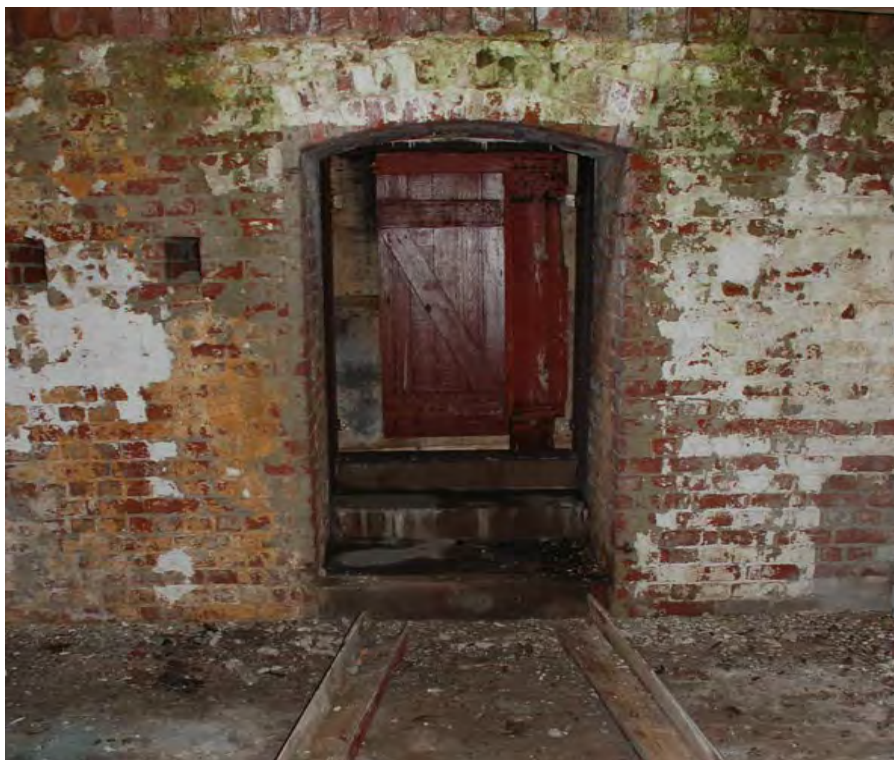
Yttervegg med algevekst og avflasset puss mot sørvest, i kjelleren til fyrbygningen. (F-0-03)

- Avfukter
En avfukter kan settes inn i kjelleren. Denne drives av strøm og vil kontinuerlig overvåke luftfuktigheten i bygningen. Kan være et godt tiltak da bygningen store deler av året står tomt.
- Forbedre sisternene
Sisternene bør tømmes og inspiseres regelmessig. Plastsisterner settes inn i sisternerommene i fyrbygningens kjeller slik at ikke vannet kan kondensere opp i konstruksjonen over. De gjenmurte åpningene i kjelleren mot sisternene kan åpnes for å gi tilgang til tankene.

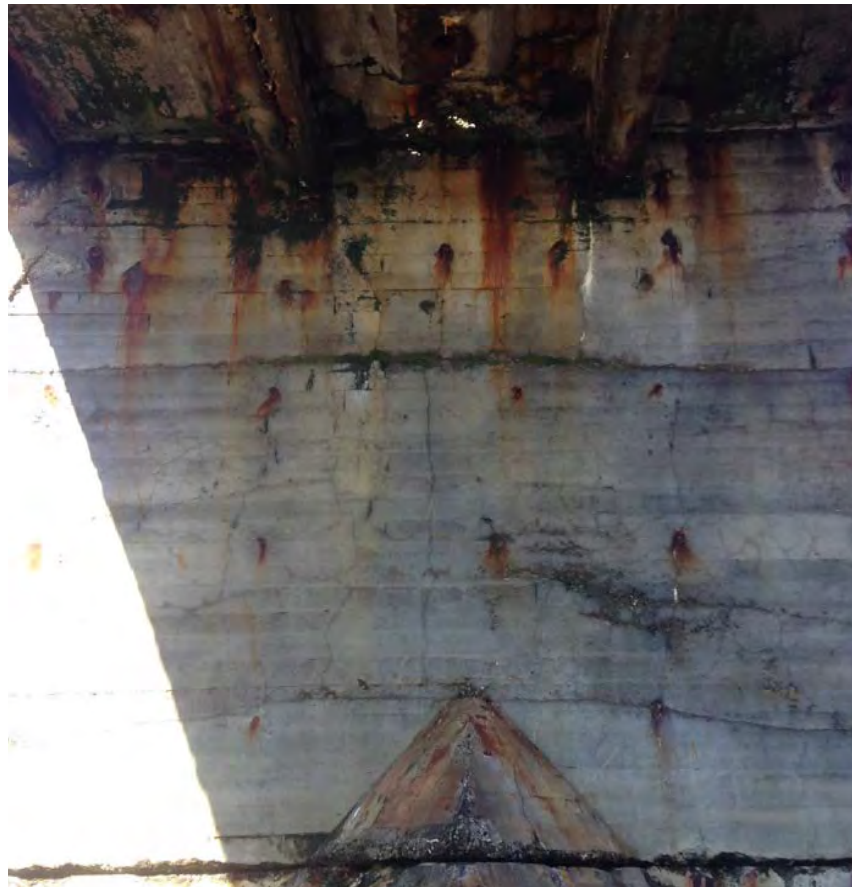
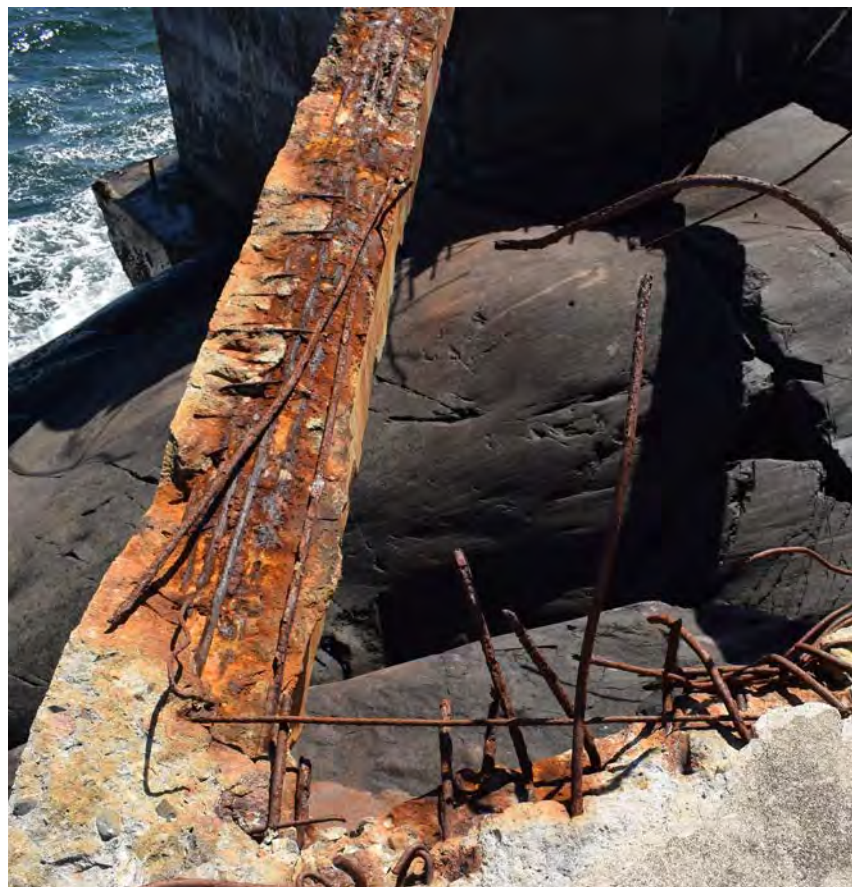
Nordre landing er bygget på 70-tallet, ligger på nordsiden av fyret og går nordover fra naustet. Den består av en omtrent 2,4 meter bred plasstøpt betongplate. Denne har opplegg på pilarer. Bredden ytterst er 5,1 meter. Fronten på landingen mot sjøen er 0,7 meter tykk. Rekkverket er rustskadet. Bropilarene har store sprekker, og armeringen i betongdekket har gått i oppløsning.

Øverst: Under nordre landing. Svært rusten armering gjør landingen utrygg.
Nederst: Søndre landing. En stor del av betongdekket ble tatt av sjøen. De landfaste delene av landingen er i relativt god stand.

- Fjerne hele eller deler av nordre landing: Både støtter og dekke er i dårlig stand. En eventuelt ny konstruksjon bør fundamenteres i de eksisterende punktene for å redusere fotavtrykket.
- Ny bruk av søndre landing: Dersom fyret skal ha mange besøkende, kan det være interessant med et utkikkspunkt/ sted å sitte.
