Korrosjon i klatreparksystemer

Corrosion in climbing park systems

Oppgavenummer: IMA-B-15-2019

Oppdragsgiver: Høyt og Lavt Aktivitetspark AS

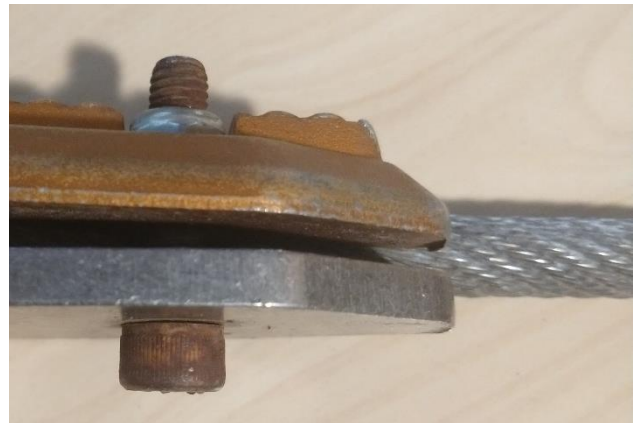
Figur 12: Easybrakett etter 30 dager i salttåkekammeret, kan se korrosjon av skruene samt hvit rust på vaieren.

på vaieren gjennom easybraketten var det lett å se hvit rust, dog i mindre mengder. Skruene som holdt easybraketten sammen var kraftig korrodert, dette er tydelig visst i figur 12. Inne i treverket hadde gjengestengene holdt seg ganske godt, noe hvit rust kunne observeres, men i mindre mengder enn på vaierne. Det var derimot ett lite området på M20 gjengstangen hvor det var påbegynt dannelse av en annen type korrosjonsprodukter enn hvit rust. Sinkbelegget virket til å være forsvunnet på deler av de øvre gjengene. I disse områdene hvor sinkbelegget manglet er det dannet en annen type korrosjonsprodukt på gjengestangen. Dette er visst i Figur 13, hvor det er brunfargede toppgjenger på M20 gjengstangen etter den sykliske testen.

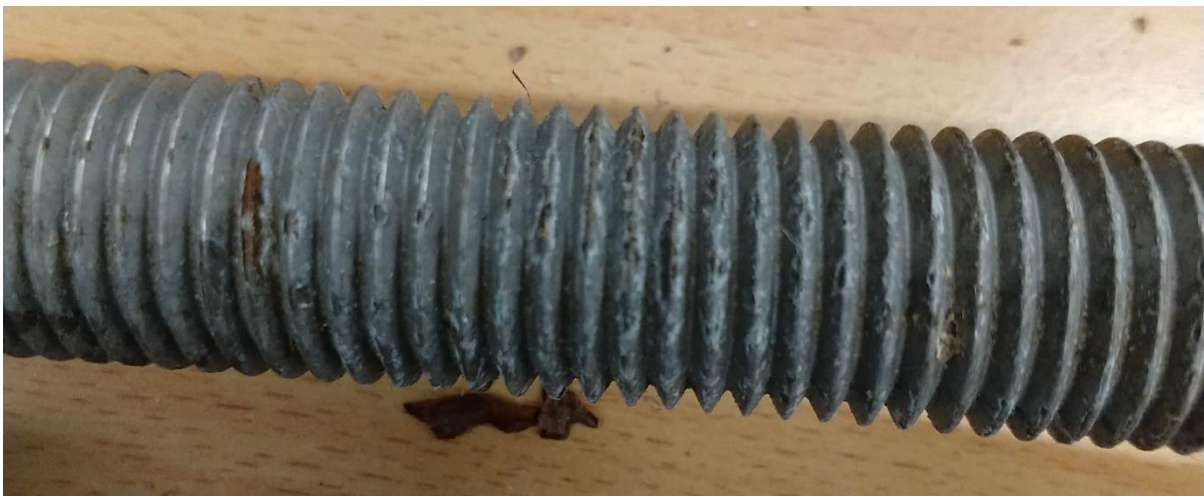
Figur 13: Gjengestang etter 30 dager i treverk i salttåkekammer som har opplevd korrosjonsskade på øvre gjenger som mangler sinkbelegg.

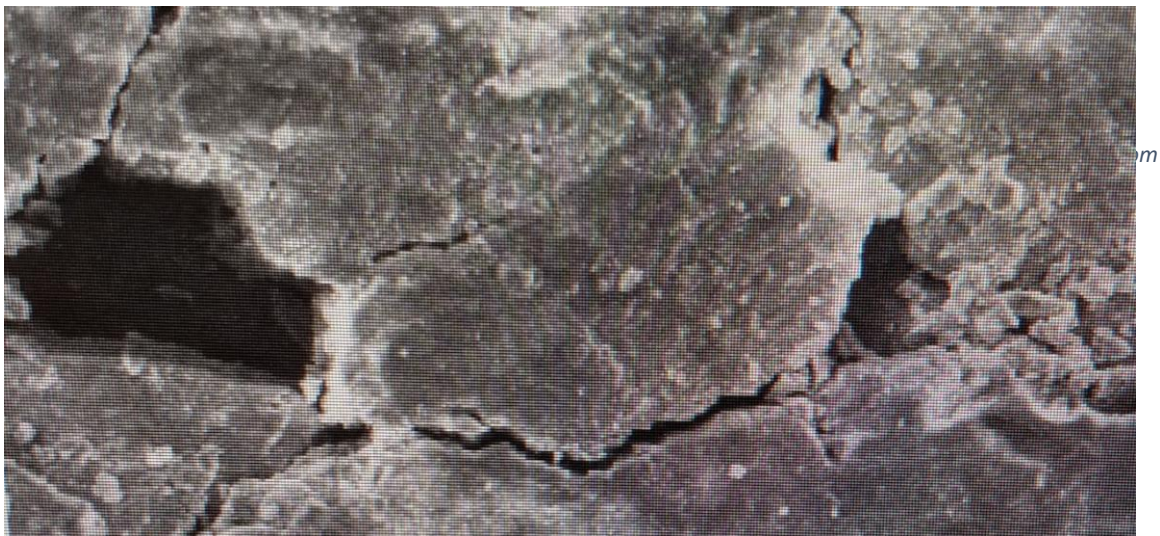
Resultatene fra denne testen var svært skuffende med hensyn på å prøve å identifisere typen brudd som hadde skjedd på gjengestangen utdelt fra Høyt&Lavt ettersom bruddflaten hadde blitt kraftig utsatt for korrosjon. Det ble allikevel tatt bilde av bruddflaten og det er blitt forsøkt å diskutere rundt de resultatene som var mulig å finne på bruddflaten. Ut ifra bildene tatt med SEM og visuell inspeksjon uten mikroskop kan det se ut som at bruddet ble initiert i ett område før det raskt knakk i to. Bruddet ble mest sannsynlig startet av korrosjonsangrep på gjengene. SEM bildet er visst i figur 14.

Figur 14: Bruddflate fra park, avbildet ved SEM

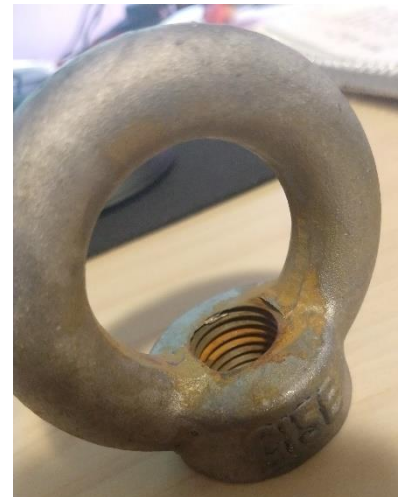
Etter stripping av delene var overflatene rene og fine når de ble tatt ut av hydrogenbadet, men etter delene hadde fått tid til å tørke hadde det dannet seg brune felter. Dette var spesielt lett å se på firkantskiven og på ringmutteren, som er avbildet i figur 15. Slike brune felter som dette er mest sannsynlig tilfeller av generell korrosjon som er oppstått på det nå ubeskyttede metallet når det ble utsatt for høyere temperaturer under tørking. Jevn korrosjon som dette er ikke noe stort problem. Skulle det være planlagt å gjenbruke denne delen igjen måtte den uansett blitt galvanisert for andre gang, og før en kan galvanisere ett materiale må det vaskes i en lik type hydrogenbad som ble brukt til å strippe materialet i første omgang. I et slikt hydrogenbad vil denne typen jevn korrosjon på overflaten av stålet bli vasket bort uten problemer.

Figur 15: På innsiden av ringen og i gjengene er det dannet brune områder etter sinkbelegget ble strippet.

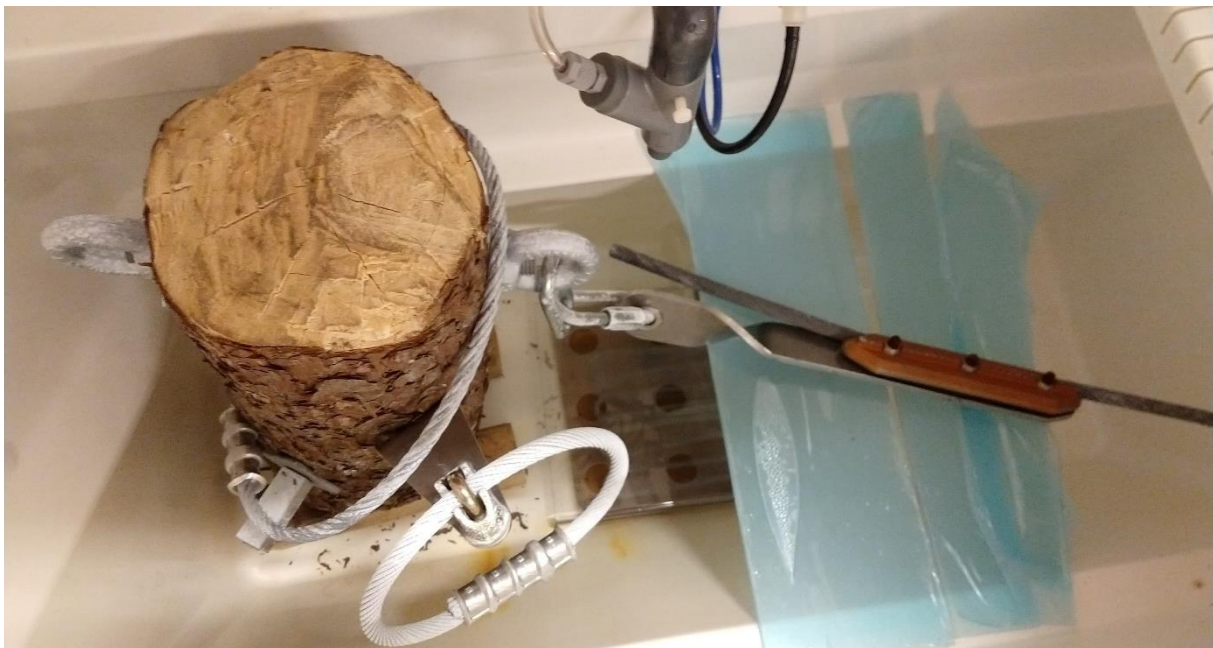
Figur 16: Prøven avbildet rett etter testen er avsluttet og salttåkekammeret er blitt åpnet

Straks salttåkekammeret ble åpnet opp var det enkelt å se at hvite lag hadde lagt seg på vaierne, maillonen og på ringmutteren. Ett slikt hvitt lag hadde også lagt seg på firkantskivene, men dette var ikke like tydelig å se med en gang som det var på resten av delene. Dette hvite belegget hadde merkbart kun angrepet delene som var galvanisert. Denne typen korrosjon som hadde oppstått her er kjent som hvit rust og er en vanlig korrosjonsform på sink. Hvit rust er ikke en spesielt farlig korrosjonsform, så til tross for at ett slikt hvitt belegg kan se skummelt ut er det ingen grunn til å behandle det. Som oftest vil det hvite rustbelegget forsvinne naturlig i et normalt miljø. Grunnen til at det er blitt dannet hvit rust på de galvaniserte delene er mest sannsynlig de store temperaturendringene mellom våt og tørr syklusene under testen i salttåkekammeret. Under våt syklusen var det temperatur på rundt 25°C og ved tørr syklus var temperaturen 35°C. Disse raske, og relativt store, endringene i temperaturen skapte kondens blant annet inne i vaierne, og dette førte til dannelsen av sinkhydroksider.

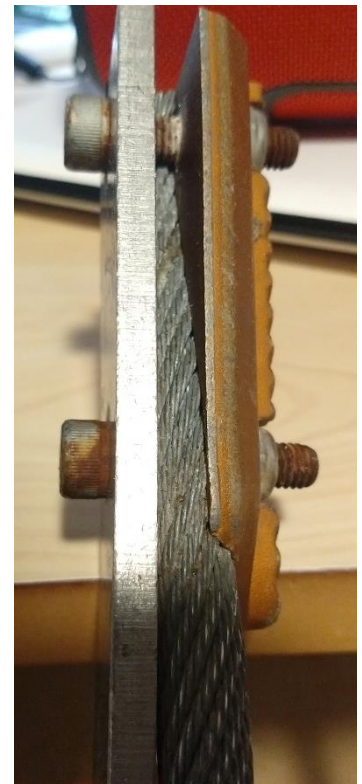
Skrueene på easybraketten har blitt utsatt for galvanisk korrosjon, som en kan se i figur 17. De skruene som blir brukt på easybraketten ble sjekket med XRF for å identifisere type legering de er, men resultatene var ikke troverdige. Allikevel så kan det antas at de er av ett uedlere materiale enn det rustfrie stålet platene av easybraketten er laget av, med hensyn på den galvaniske korrosjonen de er utsatt for. Bakplaten på easybraketten er 304 rustfritt stål. 304 er ett edlere materiale enn legeringen som skruene er, noe som fører til galvanisk korrosjon. Skruene vil i dette tilfellet danne anoden og korrosjonsraten deres vil øke betraktelig. Det er ikke gjennomført XRF test på mutterne som er festet på oversiden av den malte platen, men ettersom korrosjonsproduktene er dannet på skruen og ikke på mutteren kan en anta at mutteren er av et edlere metall enn de wolfram legererte skruene. Galvanisk korrosjon er den mest utbredte korrosjonsformen i klatreparker, ettersom alle easybraketter vil være utsatt for denne type korrosjon på skruene sine. Under skruehodene kan det også være mulig at det oppstår spaltkorrosjon. Største trusselen for at spaltkorrosjon skal initieres vil fort være ved ulike oksygenkonsentrasjoner i spalten under skruehode og i luften utenfor spalten. I tillegg kan parker som ligger nærmere sjøen kunne få klorider fraktet med luften, disse kloridene kan også initiere

Figur 17: Easybrakett etter 30 dager i salttåkekammer

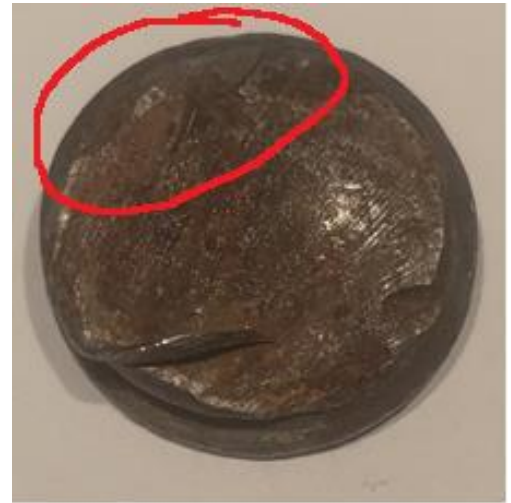
Ved å se på SEM bildene er det tydelig å se groper, så punktkorrosjon har funnet sted en gang etter bruddet gikk mens gjengstangen lå på lager. Denne punktkorrosjonen er vanskelig å se uten SEM ettersom hullene er dekket av korrosjonsprodukter som en kan se i figur 14 i resultat del 5.3. Korrosjonsproduktene saboterer muligheten for å vurdere noe rundt selve bruddet, men i figur 18 er det enda mulig å se noen kjennetegn på selve bruddflaten som kan beskrive hvilken type brudd som kan ha skjedd. Ved å bruke «Fracture Features» av N.W. Sachs [25] som en håndbok til ulike kjennetegn i bruddflater er det mulig å evaluere hva slags brudd som har skjedd. Det kan se ut som bruddet startet i det innsirklede området i figur 18, utenfor denne røde sirkelen er det tett i tett med strekker på langs av overflaten. Denne mengden med streker viser hvor overbelastningssonen er, den delen som raskt ryker fra hverandre og som danner den endelige feilen.

Figur 18: Bruddflate fra park, den røde sirkelen viser hvor det ser ut som bruddet startet

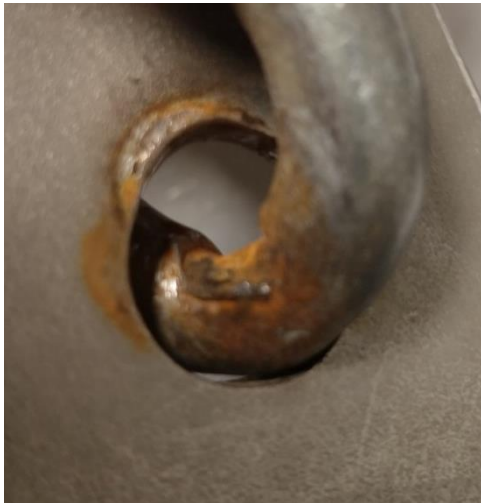
Figur 19: En maillon som har stått festet i en rustfri plate og har stått i strekk

En maillon, som er galvanisert, har stått stramt og holdt på plass en brakett av rustfritt stål ute i park. Dette har skapt slitasje på innsiden av maillon og i festepunktet på braketten. I figur 19 er det mulig å se slik slitasje og også at det er dannet noen korrosjonsprodukter rundt kontaktflaten. Slik slitasje som dette er sannsynligvis oppstått ved at maillon og platen har stått med for stor belastning over en lang periode. Dette har ført til at metallet er deformert. Slike stresskader som dette kan føre til utmattingskorrosjon. I en skarp kobling mellom maillon og platen vil det være naturlig at det galvaniserte laget som beskytter maillon skrapes av gjennom den konstante strekkspenningen den er under. Det vil i tillegg være bevegelser frem og tilbake

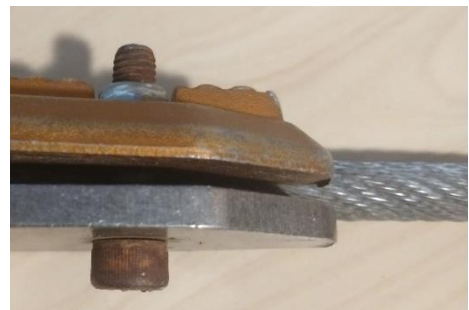
Etter tretti dager i salttåkekammeret var det dannet ett lag med hvit rust på de galvaniserte stål bitene, galvanisk korrosjon på skruene i easybraketten (figur 2) og på gjengestangen som har stått gjennom trestokken (figur 3). Malingsbelegget som dekker den øvre platen av easybraketten var ikke påvirket av korrosjon, og i ett senere forsøk burde det lages ett hakk eller en skade i malingsbelegget for å se hva slags skader som kan oppstå ved ødelagt malingsbelegg.

Figur 12: Galvanisk korrosjon på skruene i en easybrakett etter test i salttåkekammeret

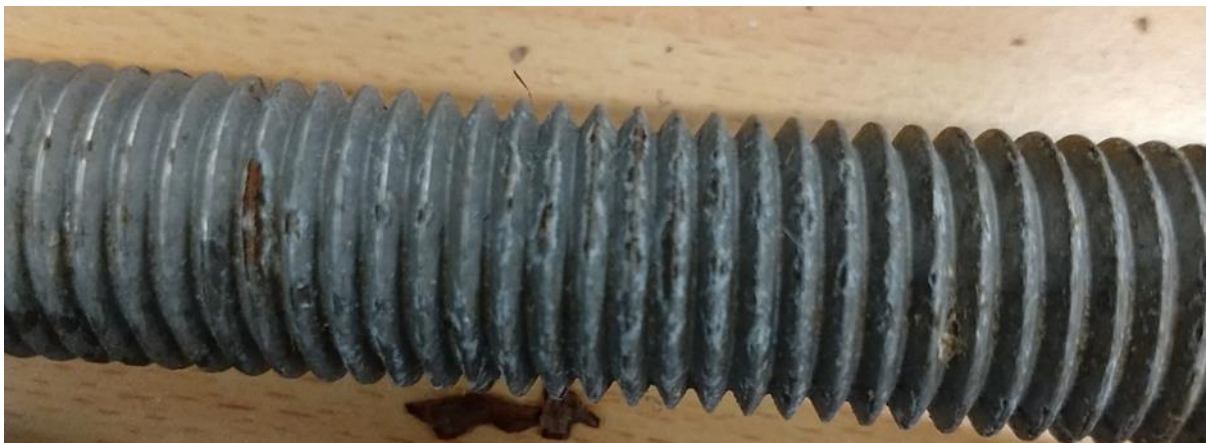
Figur 11: Skade på gjengestang som har stått i treverket i salttåkekammeret
