# Kartlegging av fasadedetaljer i større bygg

Masteroppgave i Bygg- og miljøteknikk

Juni 2019

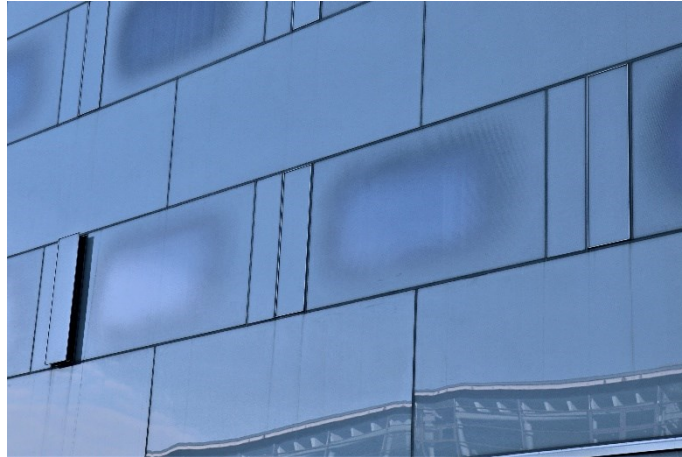
Figur 25: Nordvestveggen til Brattørkaia 1, Trondheim (2012)

Brattørkaia 1 i Trondheim har vinduer som er «skjulte» i veggen, slik at det ikke har blitt benyttet beslag med dryppkant og dryppnese med kantomslag. Det er heller ingen sålbenk som kan gi en dryppkant. Dette har ført til rennemerker nedenfor de fleste vindussmygene, slik som det kan ses av Figur 25. Fasaden består av glatte og harde materialer som følgelig vil bli vasket jevnt ved nedbør. Nedsilende vann vil derimot dra med seg oppsamlet smuss i sprekke mellom vinduene og kledningen, slik at det kan oppstå rennemerker. Ved å benytte en dryppkant med dryppnese og kantomslag i henhold til anbefalingene i Byggforskserien kunne dette ha vært unngått.

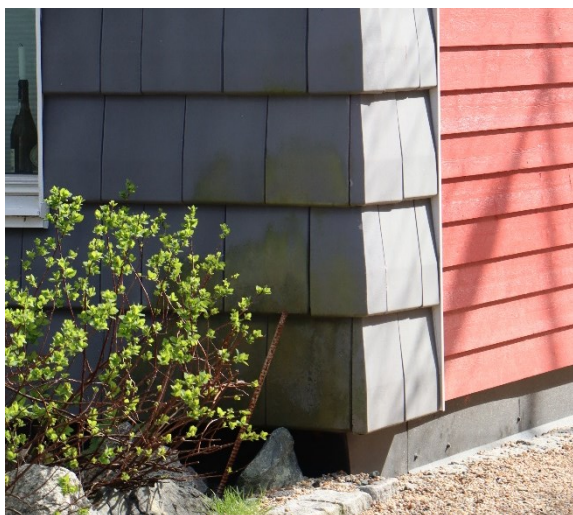
Figur 39: Sørvestveggen til Damsgårdsveien 47 og 55, Bergen (2010)

De fleste byggene under feltundersøkelsen har en større beplantning et stykke unna byggene. Byggene som derimot har trær eller hekker i nærheten av veggen har fått algevekst på fasaden. Dette kan ses av blant annet Figur 39 og Figur 40 på neste side, samt ved interesse mer i Registreringsskjema 145 Bilde 4 og Registreringsskjema 176 Bilde 1. Byggforskserien (2017) anbefaler å ikke ha busker og trær som vil skygge veggen, da dette vil øke fukttilgangen for algene og dermed gi bedre vekstvilkår. Funnene fra feltundersøkelsen indikerer at denne anbefalingen bør fortsettes å følges, da det ved hekk og trær i nærheten av veggene har ført til algevekst hver gang.

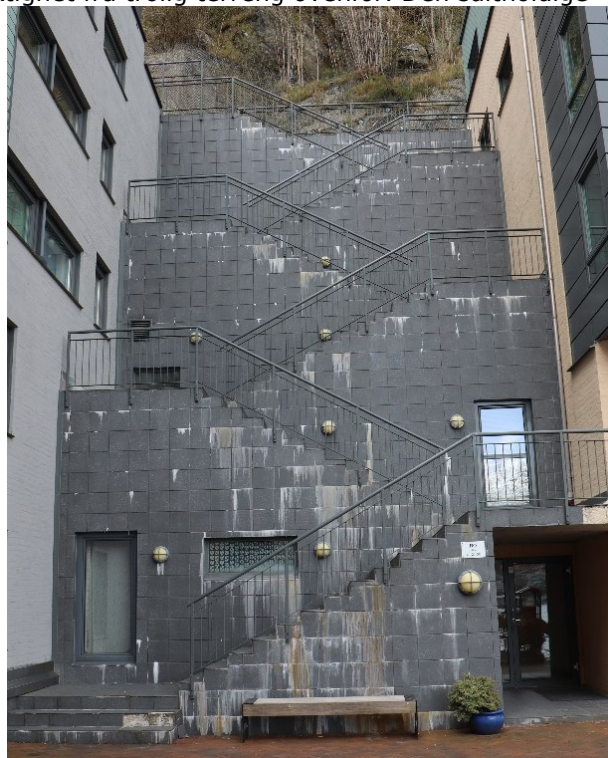
Figur 45: Sørvestorientert trapp mellom to bygg på Georgernes Verft, Bergen (2000)

Et av de mest interessante funnene ved de 13 byggene med saltutslag er for en trapp i Bergen. Der har det blitt dannet saltkrystaller og rennemerker i salt med mer. Trappen har et særdeles skjemmende utseende, noe som kan ses av Figur 45. Flere bilder kan ved interesse ses i Registreringsskjema 178. Det antas at trappen er like gammel som byggene og dermed skyldes ikke saltene lenger salter som trekker ut fra mørtelen fra oppføring, men heller salter som skyldes fukt i trappen grunnet blant annet tilføring av fuktighet fra trolig terreng ovenfor. Den saltholdige luften kan også muligens ha bidratt til å tilføre ekstra med salter til fugene. Vannet og saltene i trappen har også ført til at fliser har blitt sprengt av et av de nedre trappetrinnene.

De vanligste årsakene for saltutslag som ble funnet under feltundersøkelsen er at det er fukt i veggen og utførelsen av beslag. For to av seks tilfeller skyldes mest sannsynligvis fukten i veggen at luftspalten er tett slik at vann ikke blir drenert ut av veggen. Tette luftspalter blir kommentert av Byggforskserien (2013e) at er en normal årsak for saltutslag. Ved utførelse av beslag er feilaktig utført skjøting og annen utformingsfeil årsaken.

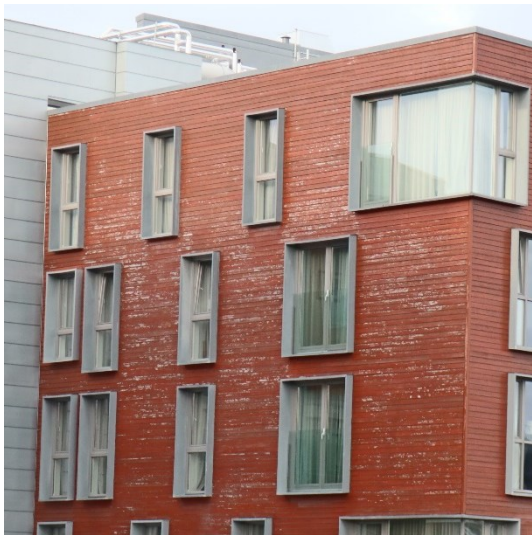
Figur 46: Østvegg til Havnegata 1, Trondheim (2003)

For Havnegata 1 og Krambugata 3 i Trondheim har rammene ført til skjerming av kledningen under, slik som det kan ses av Figur 46 og Figur 47. For Havnegata 1 er kledningen blitt vesentlig mindre slitt enn resten av kledningen på veggen. Det kan også ved ett tilfelle for det samme bygget ses at kledningen er montert med for liten avstand mellom kledning og ramme. Dette har ført til at malingen flasser av trolig grunnet at kledningen er fuktig. Dette kan ved interesse ses av Bilde 2 i Registreringsskjema 115. For Krambugata 3 har skjermingen av kledningen ført til at vestveggen er mindre slitt nedenfor vinduet, mens for østveggen sitter det mer smuss igjen på kledningen under. Rammen sin nedre kant vil hindre vann i å treffe fasaden rett under, dermed blir smuss ikke vasket bort på østveggen. For vestveggen vil det treffe slagregn, og derfor blir det mindre slitasje nedenfor grunnet skjermingen fra rammen. Dette fører til en ujevn tilsmussing og slitasje av veggene. I Bergen har det for Kong Christian Frederiks plass blitt rennemerker under de nedre hjørnene av rammene for nordveggen. Dette kan ses av tidligere nevnte Figur 17.

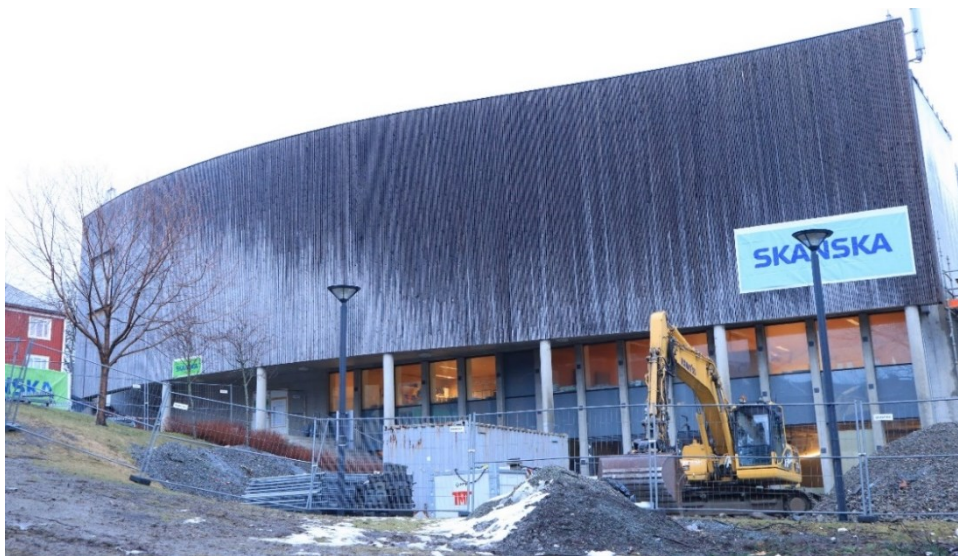
Figur 48: Nedbør på nordvestveggen til ubehandlet trevirke. Christian Frederiks gate 20, Trondheim (2006)

Av Figur 48 kan det ses hvordan nedbør har truffet nordvestveggen til et bygg i Trondheim, hvor slagregnet kommer fra vest. Lengst mot nord er det mindre nedbør som treffer veggen, og på hjørnet mot vest kan det ses våt kledning hele veien ned. Det kan også ses at kledningen er mer fuktig på toppen hvor mest nedbør treffer kledningen, slik som for hjørner.

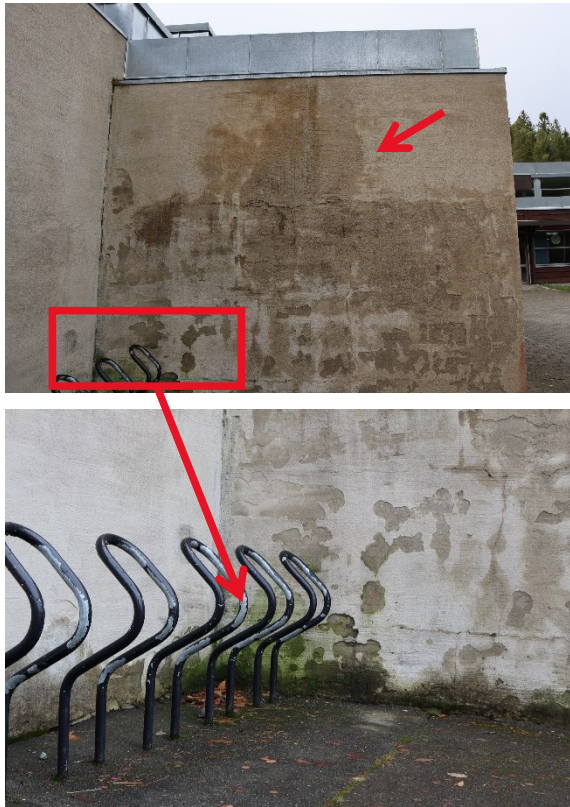
**Bilde 1 - Øst:**

Fukt i veggen som kan skyldes dårlig utførelse av beslag på toppen av veggen. Pussen har sprukket opp og det har blitt sprengt av biter, trolig ved frostsprengning. Det kan ses at det vokser alger nederst i det indre hjørnet (*Mer forklart i registreringsskjema for avstand til grunn nr. 201*).

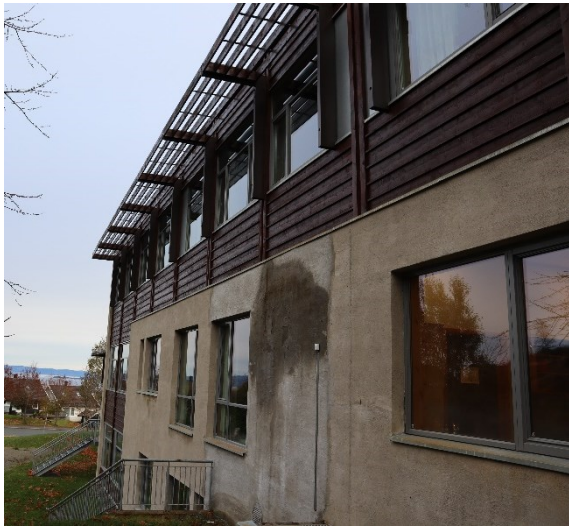
**Bilde 5 - Vest:**

Det kan ses en stor fuktrose under et beslag på vestveggen mellom to forskjellige kledninger. Dette ser skjemmende ut og er et blikkfang.

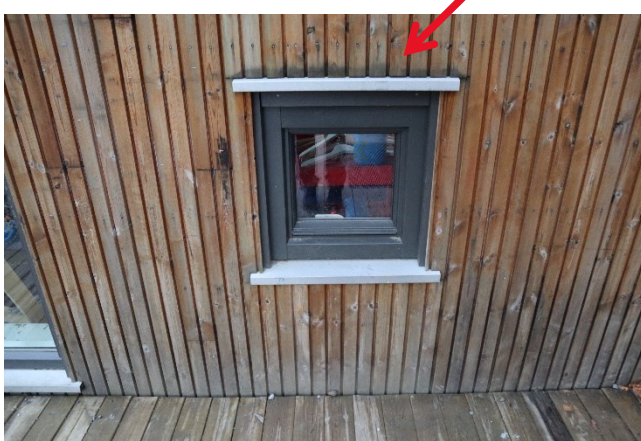
**Bilde 5 – Nord:**

Fuktig kledning over vannbrettet.

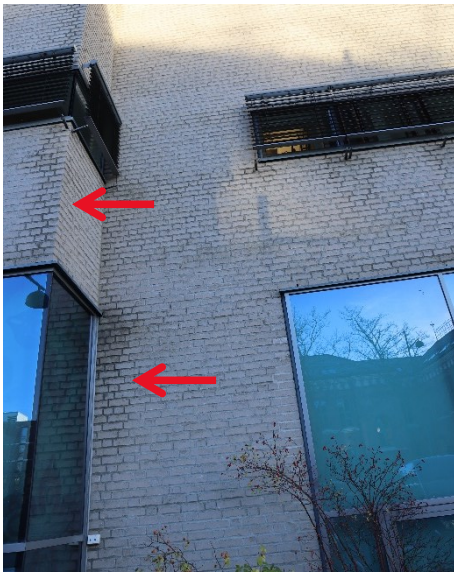
**Bilde 2 - Vest:**

Enkelte fuger mellom teglsteinene er mørkere enn andre steder, slik at det skapes et skjoldete uttrykk. Dette gjelder alle fasaderetningene.

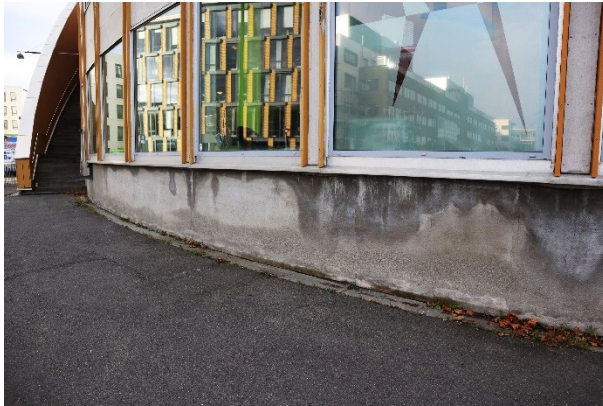
**Bilde 5 – Øst:**

Saltutslag og fukt under beslaget på betongen.

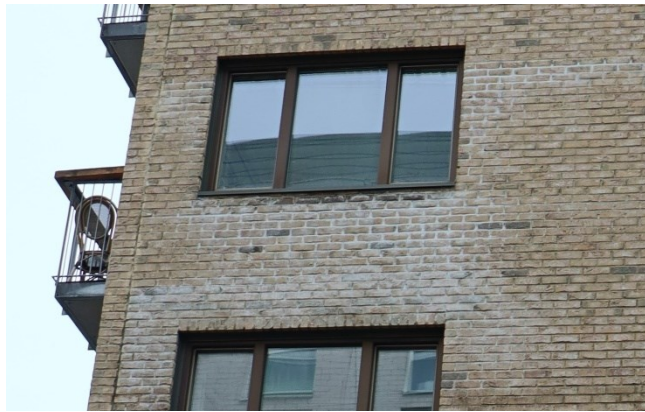
Bilde 2.2 viser saltutslaget mellom to av vinduene. Det kan også ses saltutslag øverst på veggen under beslaget, samt andre steder midt på langs denne veggen.

Bygget er 16 år gammelt, derfor skyldes ikke saltutslaget naturlig uttørking av murverkets porer. Dette tyder på at saltutslaget skyldes fuktighet i kledningen. Under vinduet kan dette skyldes feil utførelse av vannbrettbeslaget, slik at vann trenger inn bak beslaget og inn i kledningen. Sålbenkbeslagene mangler blant annet innstikk i fuge, men har endeoppbretter mot vindussmyget. Under balkongen kan den fuktige kledningen skyldes innfestingen til balkongen.

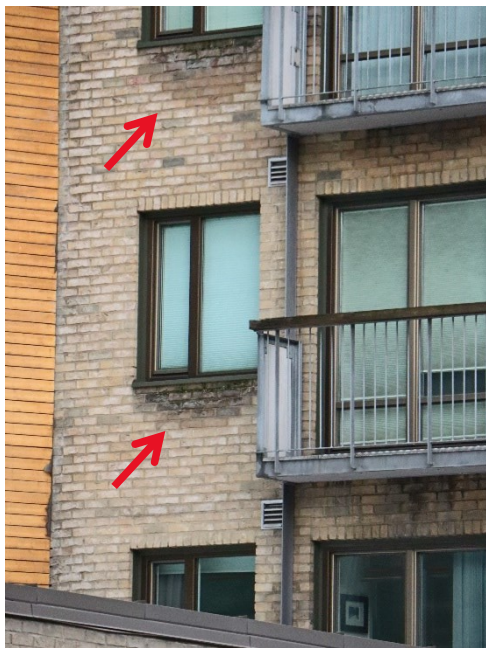
**Bilde 3 - Sørøst:**

Fukt og saltutslag under vinduene. Kan også se ut som om det er alge/mosevekst tilstede.

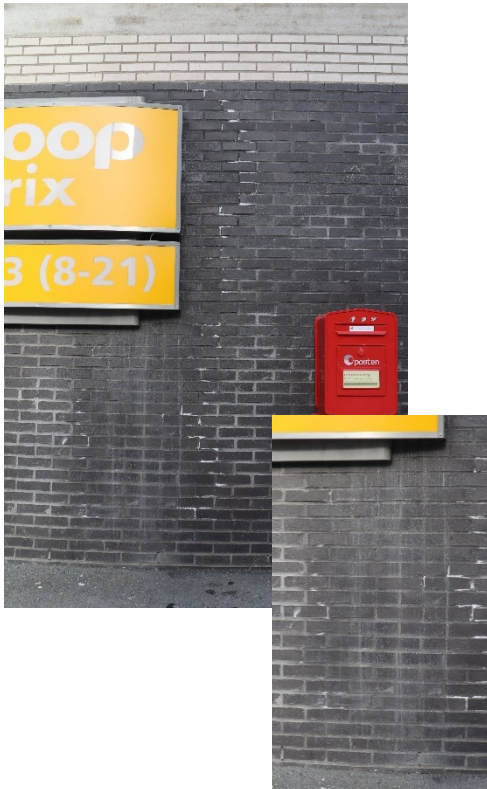
**Bilde 2 - Sør:**

Rennemerker under lysskilt, samt saltutslag ved siden av. Disse rennemerkene kan kun ses på høyre siden av skiltet av uvisse grunner.

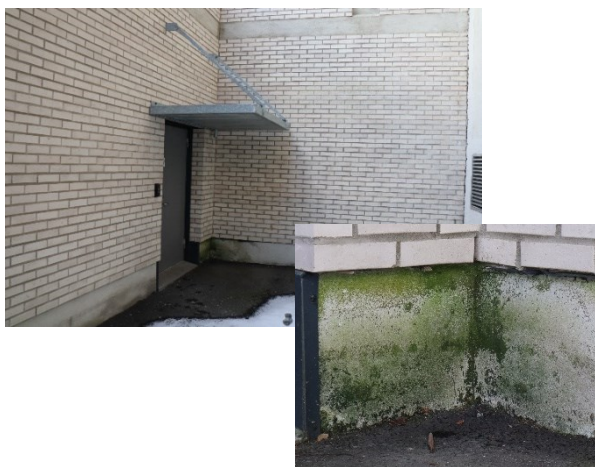
**Bilde 4 - Nord:**

Algevekst innerst i hjørnet. Taket over døren går ikke helt inn til den andre veggen.

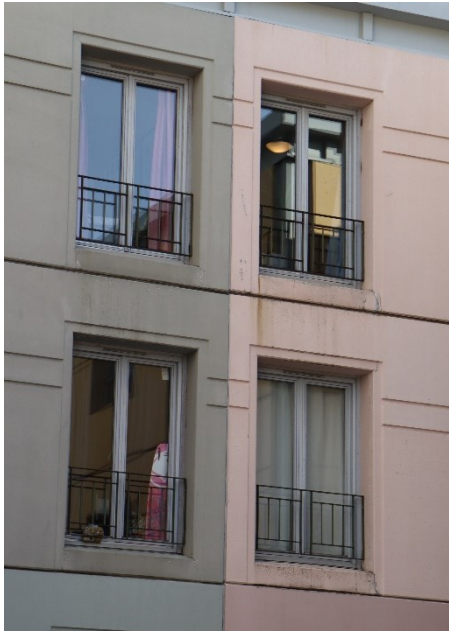
**Bilde 2 – Nordvest bygg A og B:**

Rennemerker under vinduene og maling som har skallet av der beslaget skulle ha beskyttet.

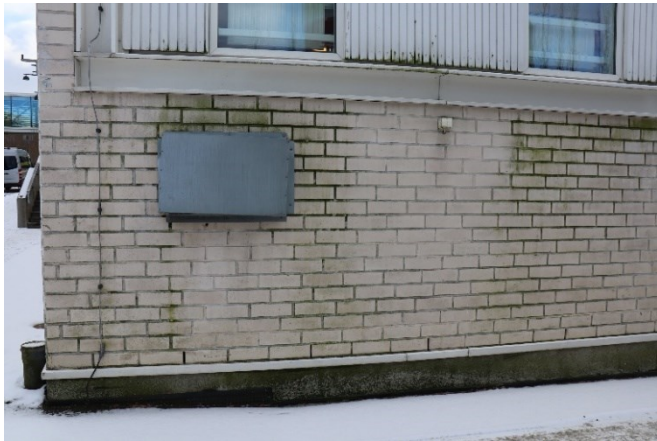
**Bilde 4 - Nordvest:**

Algevekst på trekledning og tegl.

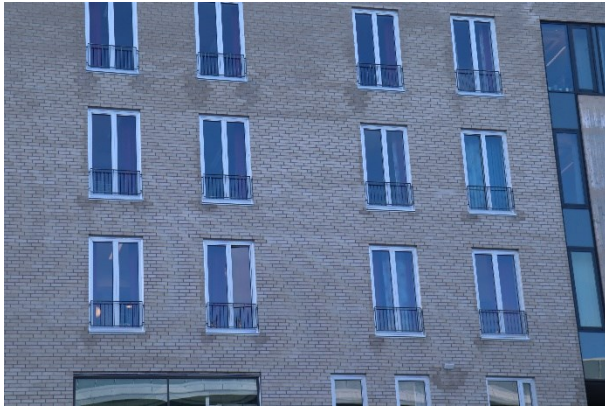
**Bilde 1 - Nord:**

Fuktig tegl under de nedre hjørnene til vinduene på nordveggen.

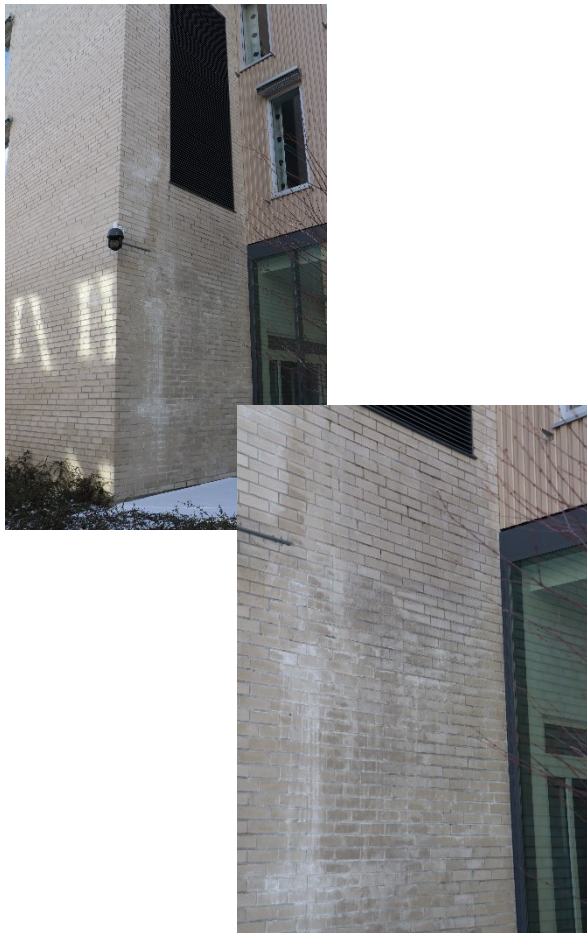
**Bilde 2 - Nord:**

Saltutslag og fuktig tegl.

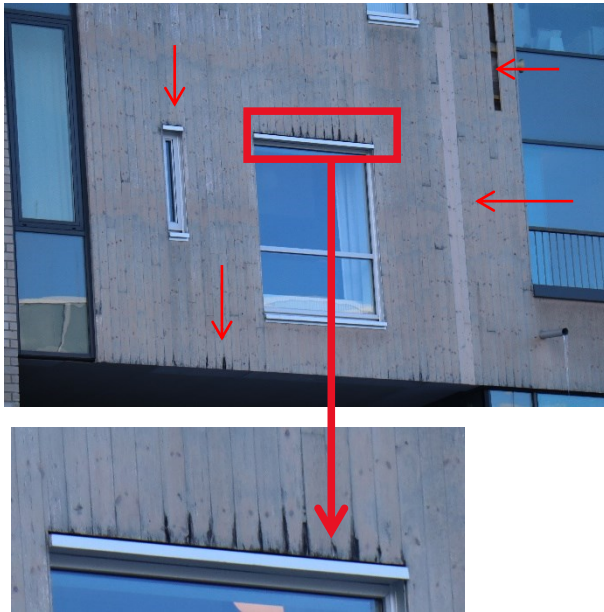
**Bilde 3 - Nord:**

Råte nederst langs trekledningen, samt råte over vinduene. Det kan også ses at det nylig er byttet ut to bord, da disse har en annen farge. I tillegg mangler det også et kledningsbord.

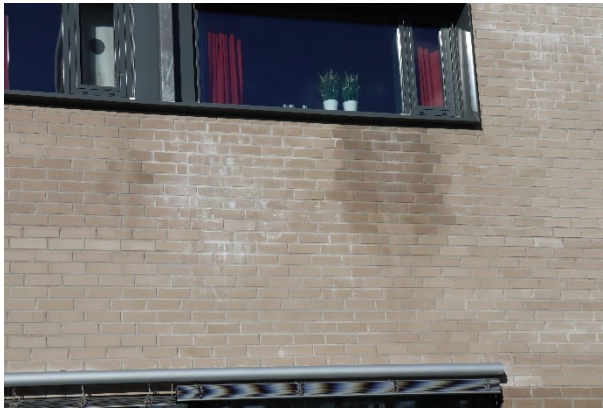
**Bilde 2 - Sør:**

Saltutslag og fuktig tegl under vinduet. Det kan også ses flere roser rundt omkring på sørveggen med saltutslag, uten at alle spesifikt er knyttet til områder under vinduer.

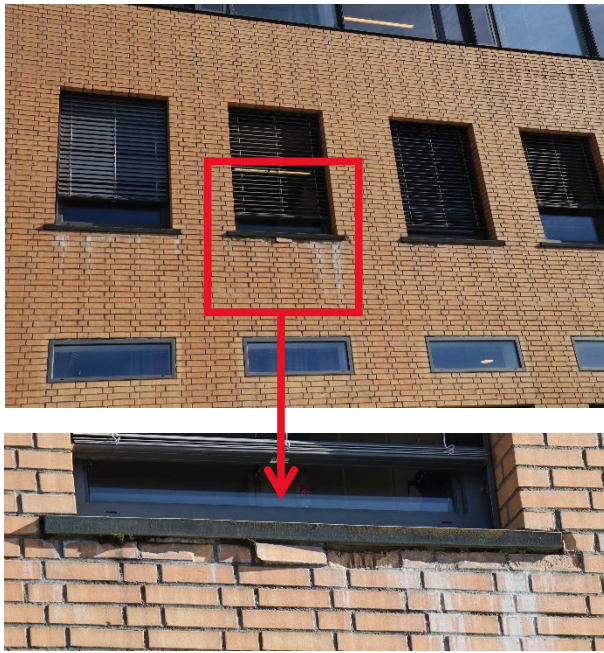
**Bilde 1 - Vest:**

Frostsprenngning og saltutslag under tre av vinduene på vestveggen. Det midtre vinduet på bildet har fått størst skadeomfang fra frostskaedene. Der det på det nedre bildet kan ses en del av en stein som er løs, og resten av omfanget av fuktskaden.

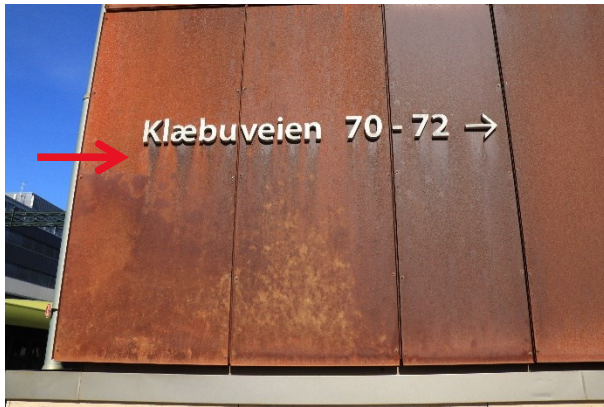
**Bilde 6 – Sør:**

Rennemerker og lysere merker.

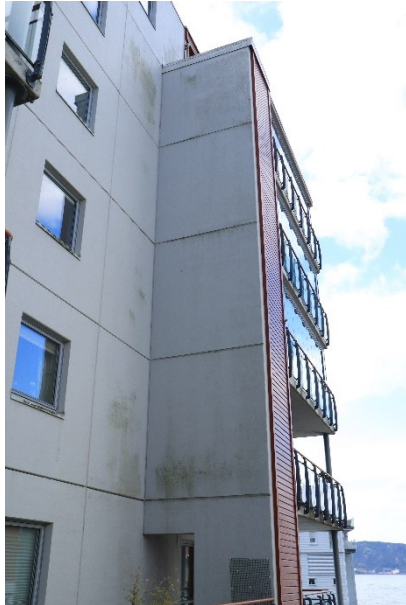
**Bilde 2 – Nordøst:**

Algevekst på kledningen.

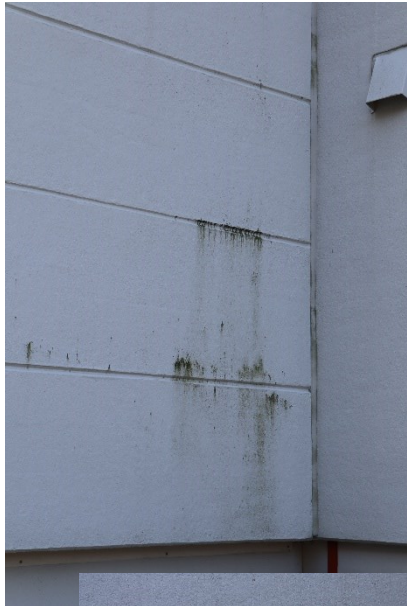
**Bilde 3 - Nord:**

Algevekst.

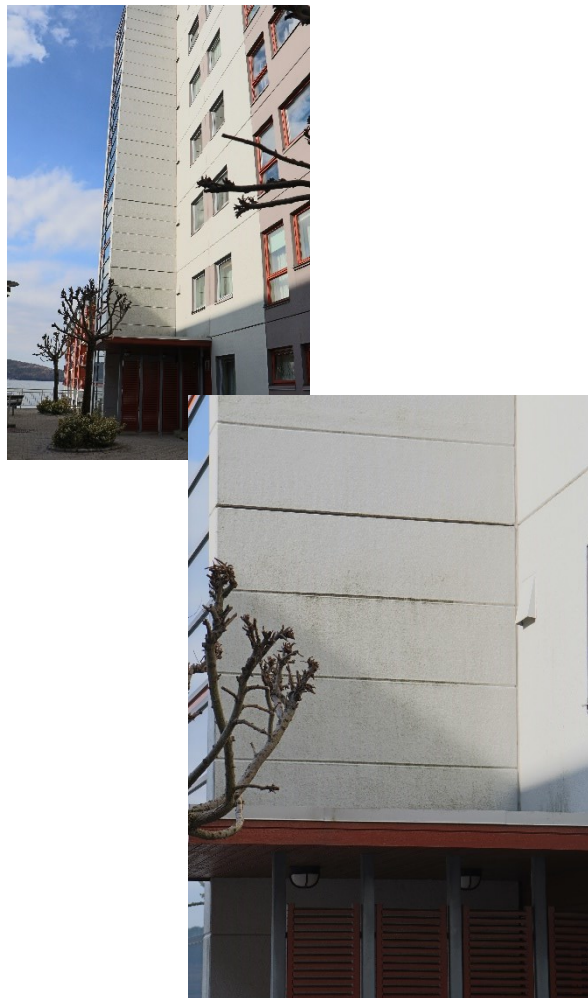
**Bilde 4 - Øst:**

Algevekst på veggen og i fugene.

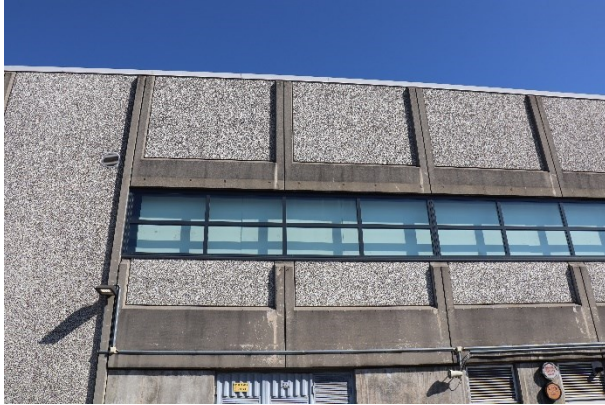
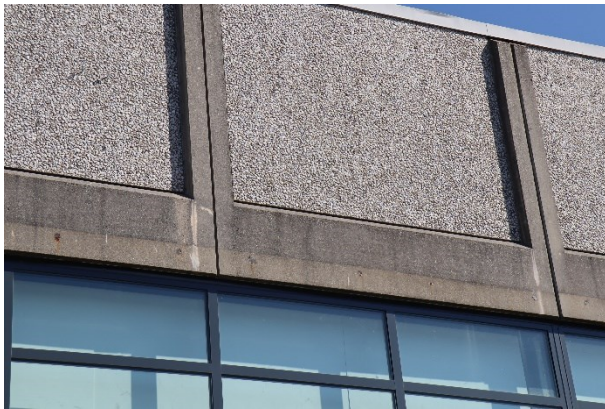
**Bilde 3 - Vest:**

Rennemerker.

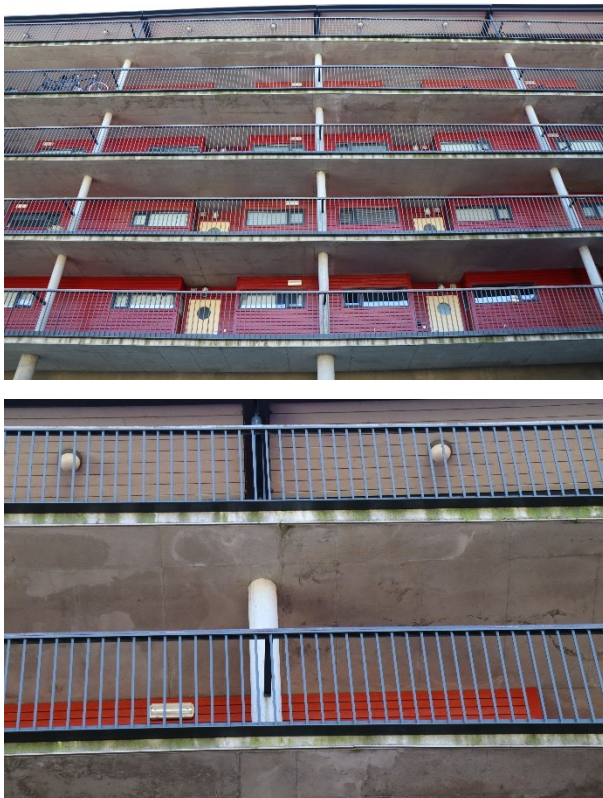
**Bilde 3 - Nordvest:**

Algevekst.

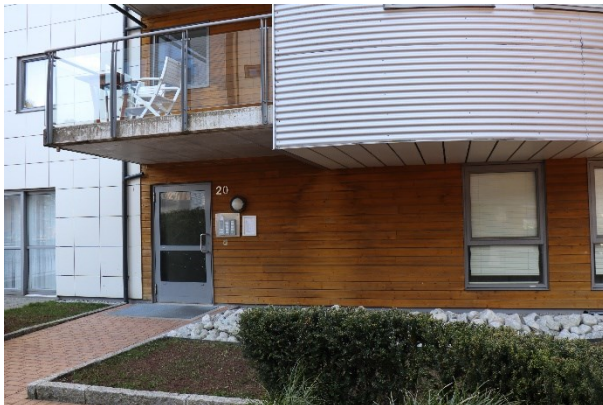
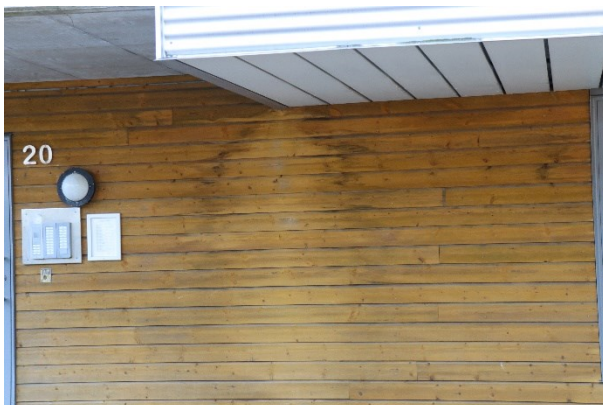
**Bilde 2 - Øst:**

Rennemerke.

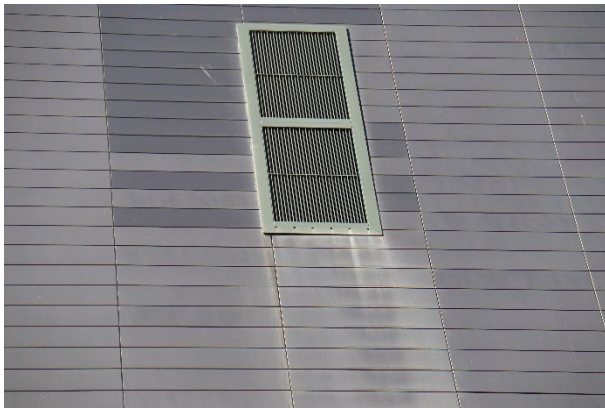
**Bilde 4 - Øst:**

Rennemerker.

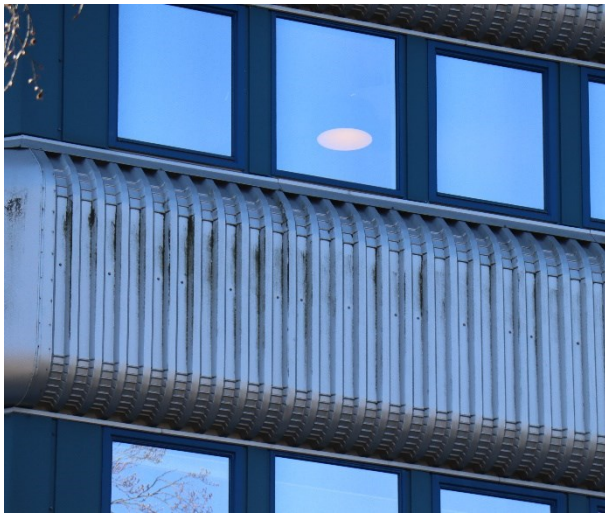
**Bilde 3 - Nordvest:**

Algevekst.

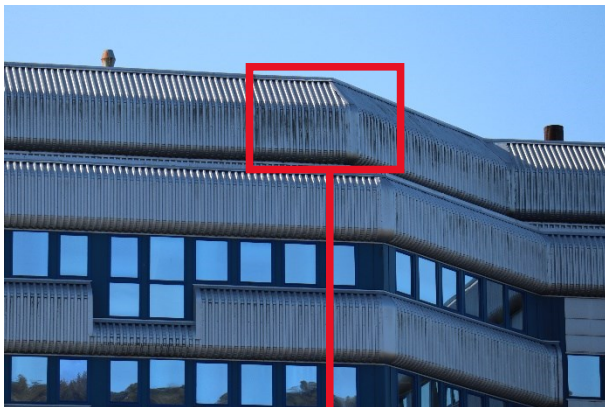
**Bilde 4 - Nordøst:**

Algevekst.

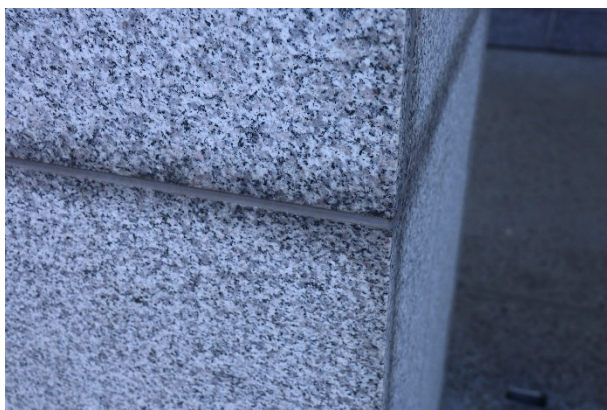
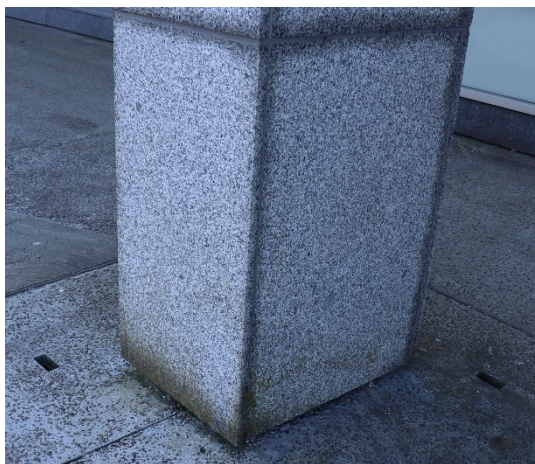
**Bilde 1 - Nordøst:**

Fuktige fuger.

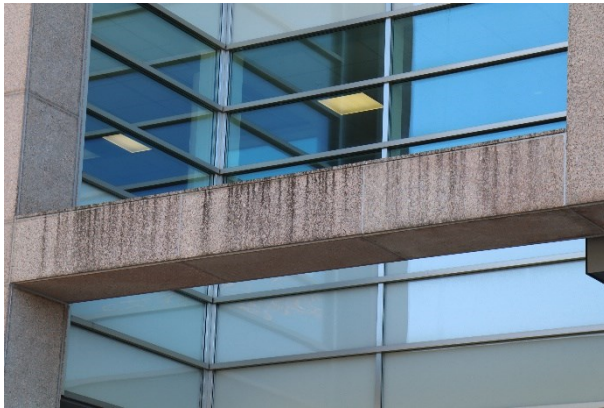
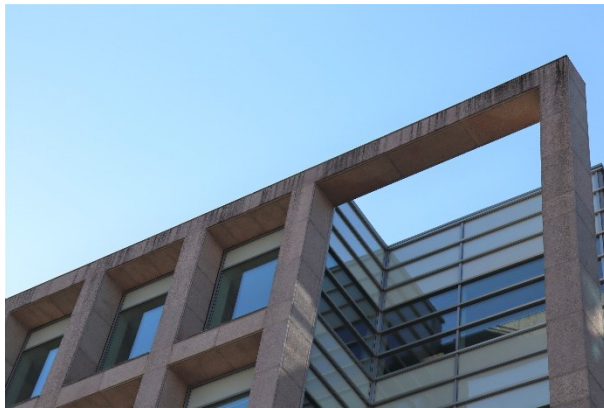
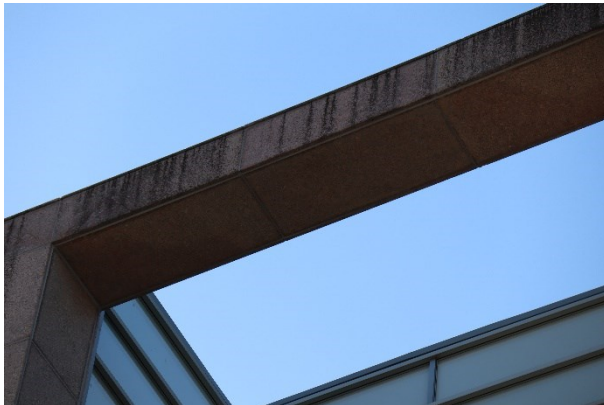
**Bilde 2 – Nordøst:**

Rennemerker.

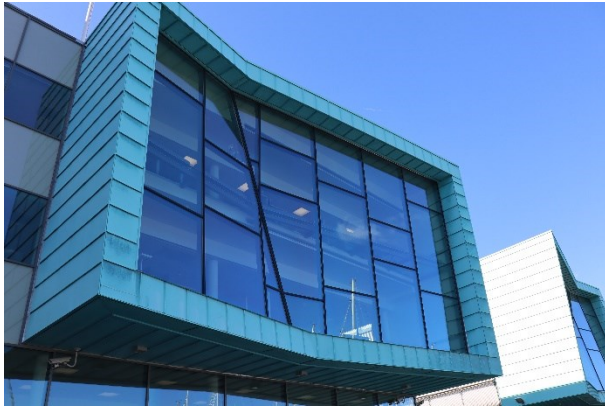
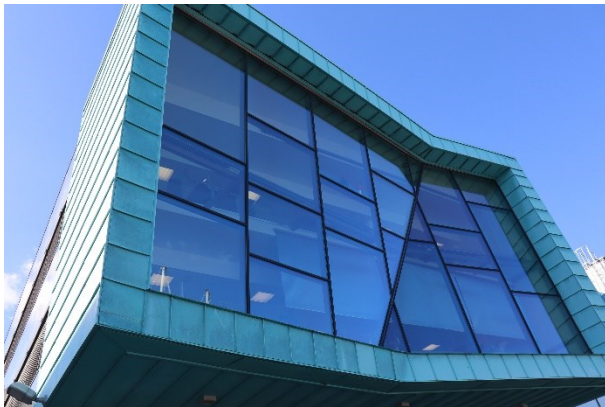
**Bilde 2 – Nordøst:**

Variierende oksidering.

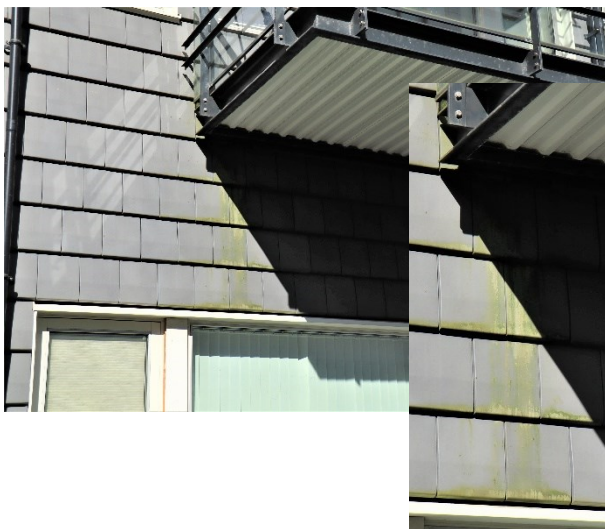
**Bilde 4 - Sørøst:**

Algevekst.

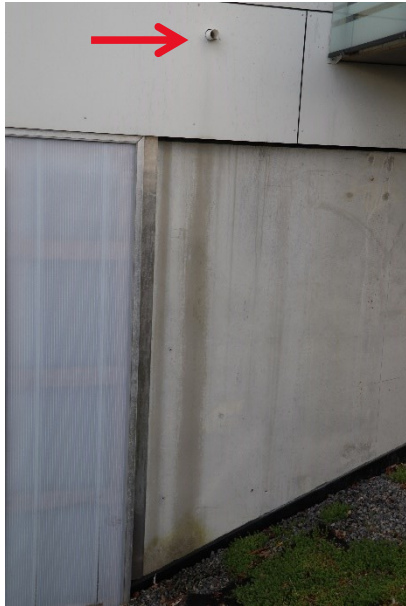
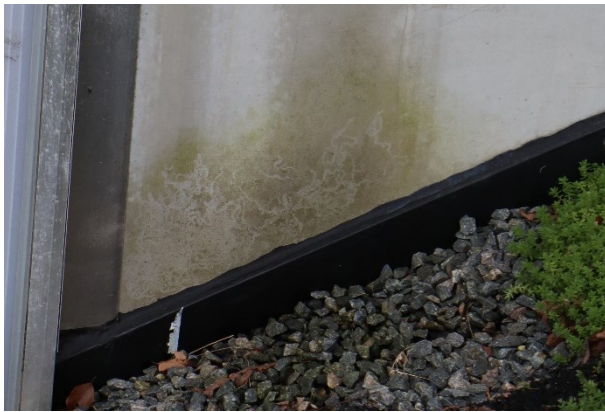
**Bilde 2 – Vest:**

Rennemerker og algevekst.

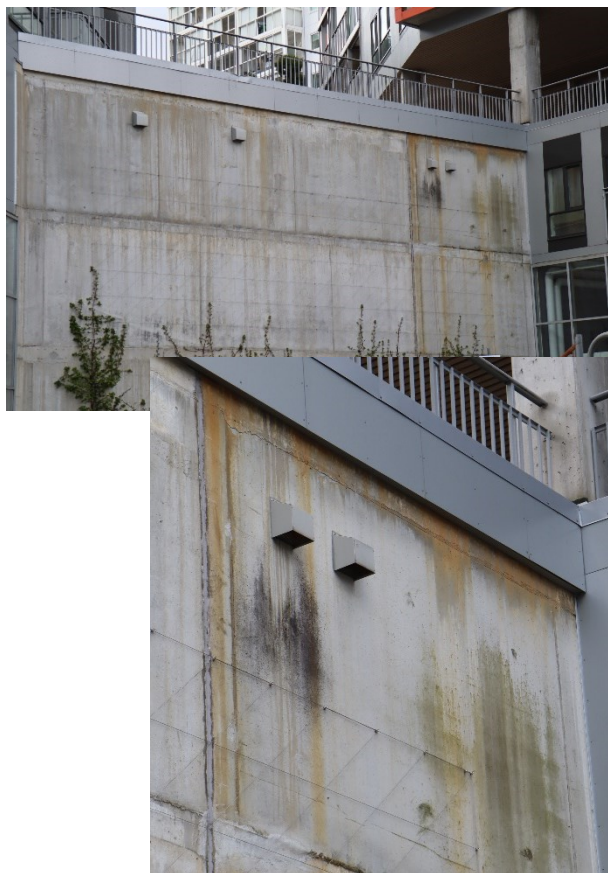
**Bilde 2 - Nord:**

Rennemerker og algevekst.

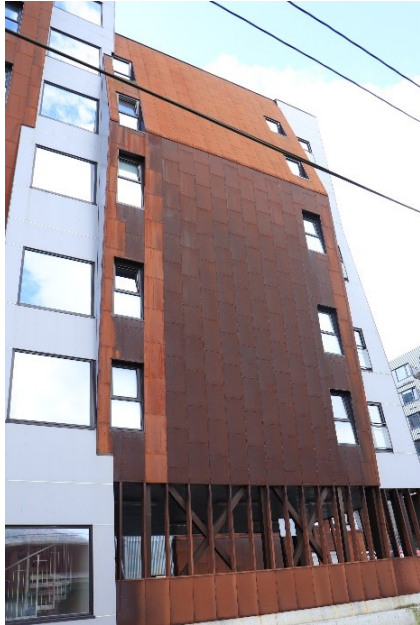
**Bilde 5- Nord:**

Variierende oksidering.

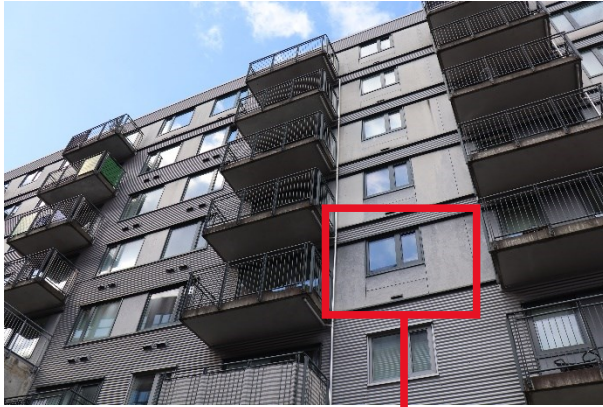
**Bilde 3 - Øst:**

Tilsmusset fasade.

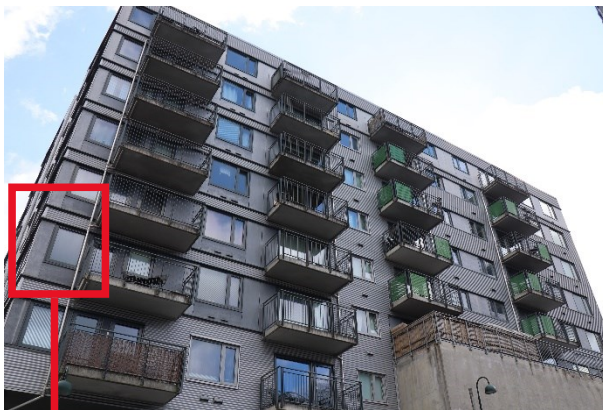
**Bilde 4 - Vest:**

Tilsmusset fasade.

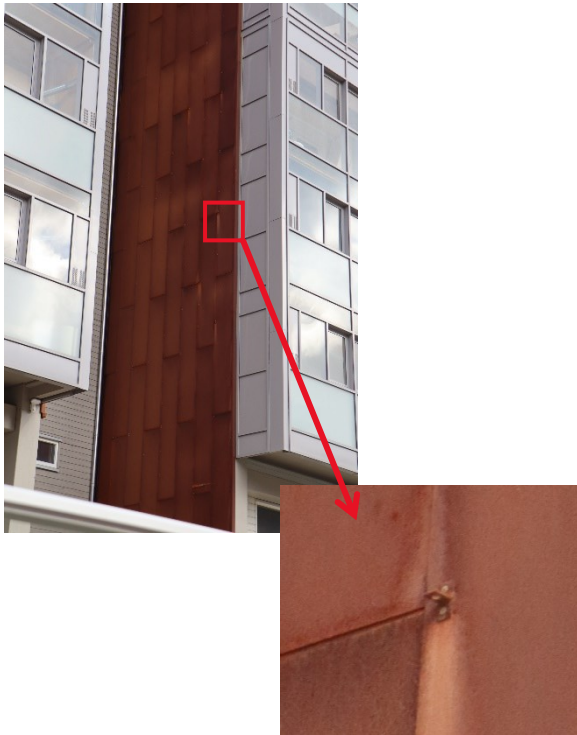
**Bilde 4 - Vest:**

Rennemerker.

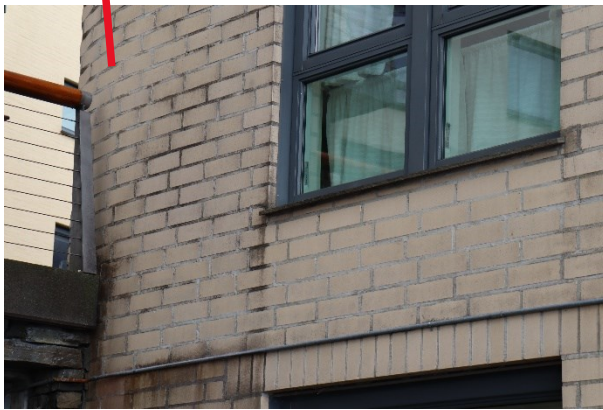
**Bilde 2 – Nordvest:**

Tilsmussing. Rennemerker.

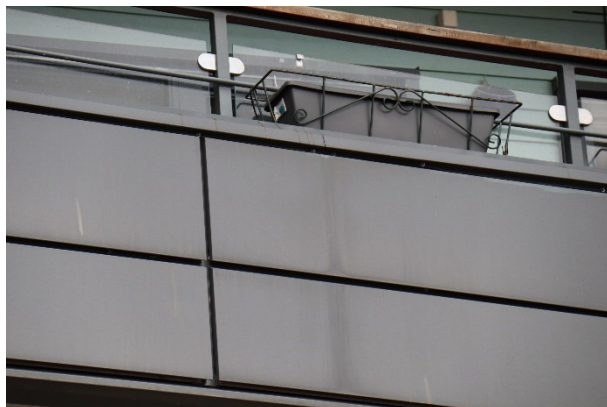
**Bilde 1 - Sørvest:**

Rennemerke.

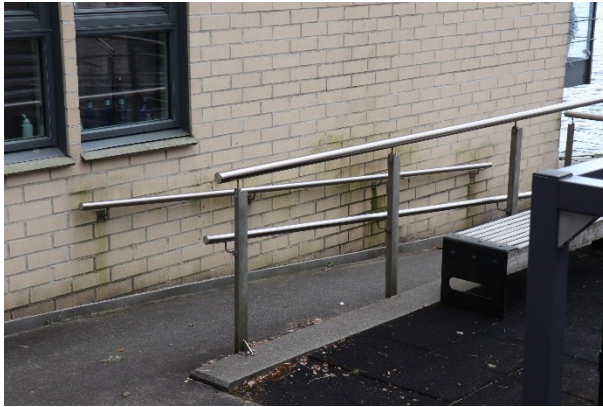
**Bilde 3 - Nordvest:**

Algevekst under rekkverk i rampe.

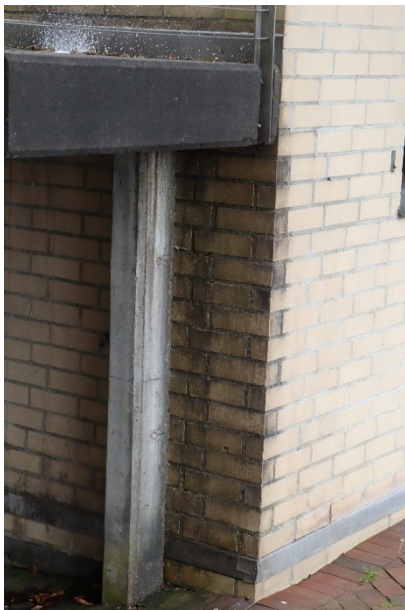
**Bilde 4 - Nordvest:**

Tilsmussing.

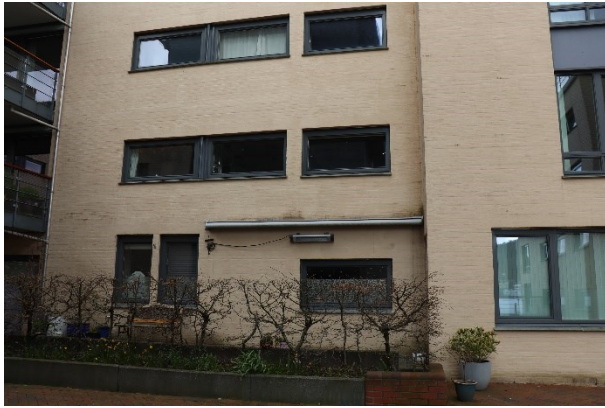
**Bilde 3 - Sørvest:**

Tilsmussing.

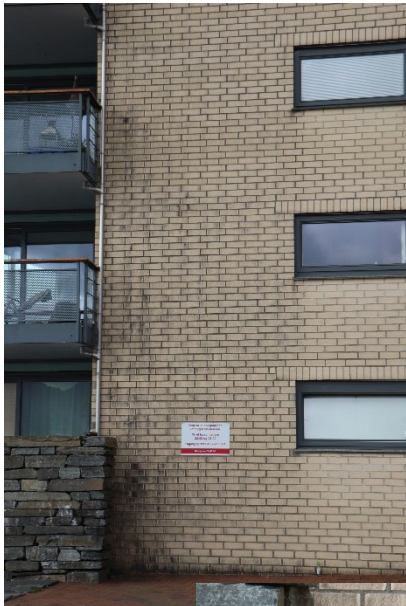
**Bilde 2 – Sørøst:**

Tilsmussing og renvasking.

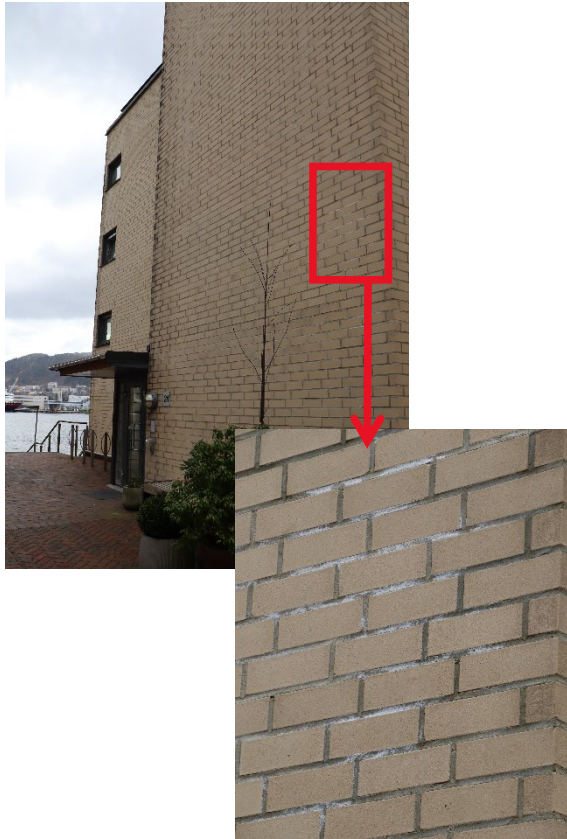
**Bilde 3 - Nordøst:**

Saltutslag.

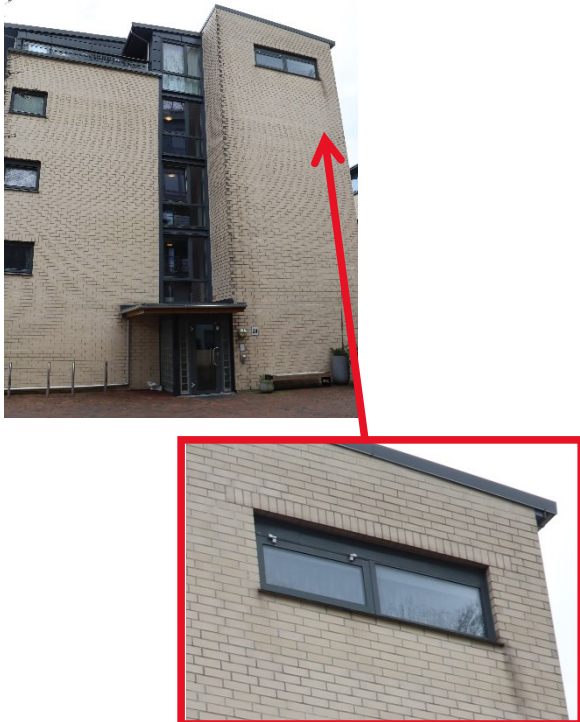
**Bilde 4 – Nordøst:**

Rennemerke under vindu.

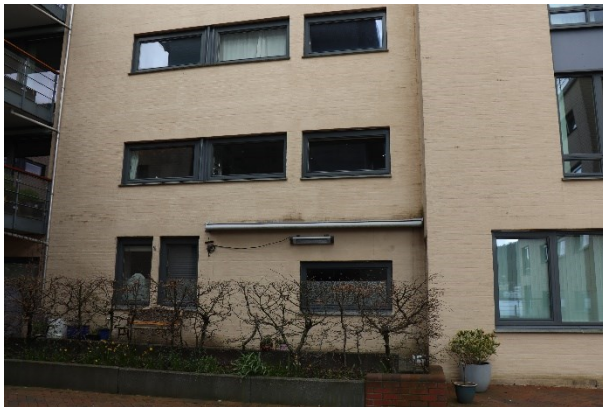
**Bilde 2 – Sørvest:**

Avstand til grunn: 0mm < anb. på 150mm

Smuss og antydning til alger langs grunn. Dette kan skyldes smuss som spruter opp på kledningen ved nedbør. Slagregnet kommer fra sør, noe som fører til at denne veggen vil få noe ekstra med nedbør. Smuss vil i tillegg feste seg lettere på fuktige overflater.
