FUKT I BADEROM

Det stilles høye standardiserte krav til utførelsen av baderom, men hjelper det?

Bacheloroppgave i Bachelor i byggeledelse

Mai 2019

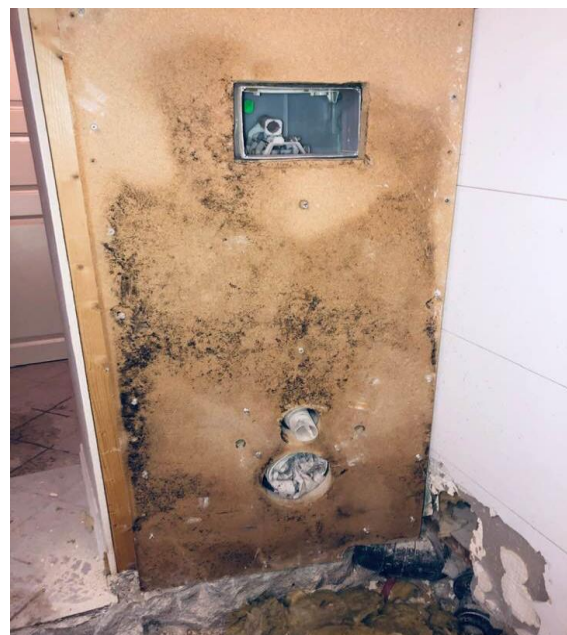
Områder bak sisterner regnes alltid som våtsone og skal ha membran på samme måte som i figur 10. Av bildet i figur 11 kan en danne seg typiske fallgruber som ofte skjer ved montering av innbyggings sisterner.

Fig. 11: Feil som kan oppstå uten ordentlig bruk av membran. Fuktskader både foran og bak innbyggings sisterner. Foto: Kanu 2019

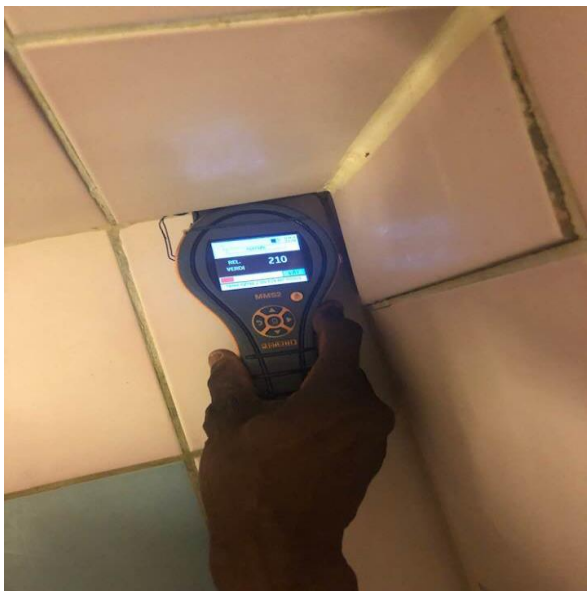
25 badrom ble undersøkt. Konkrete funn og fortolkning av disse fremgår av vedleggene. Av de 25 badene ble 2 badrom med feil ytterligere testet og dette ble utført på vegg ved tilstøtende rom. Målingene viste at fukten ligger bak flisene. Dersom membranen er i orden vil ikke denne fukten anses veldig farlig da den stopper der. Men hvis fukten som ligger bak ikke tørkes ut vil det svekke flislimet som gjør at flisene løsner. Figur 19. nedenfor viser løsnet fliser på vegg og i figur 19 / 20 kan man se av bildene fuktinnholdet rundt. På dette badet dusjer man fortsatt rett på gulv.

Fig. 19: Bad nr. 16 i vedlegget som har løsnet flis i gulv. Foto: Kanu 2019

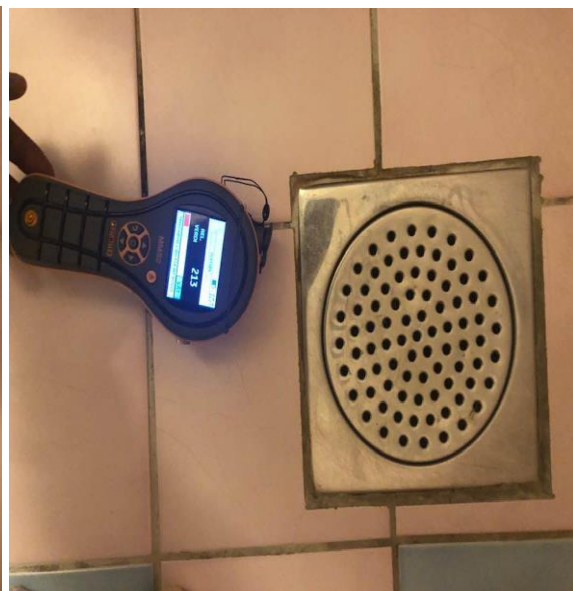
Fig. 20: Bad nr. 16 i vedlegget har påvist fuktinnhold ved gulvsluk. Foto: Kanu 2019

Bad med keramiske fliser og påstøp membran har en normal levetid på omtrent 20-30år (SINTEF Byggforsk, 2017). Eiendommen er opprinnelig fra 1890 og badet ble sist rehabilitert for 37 år siden og er gammelt med behov for rehabilitering. Dusjing som fortsatt gjøres på

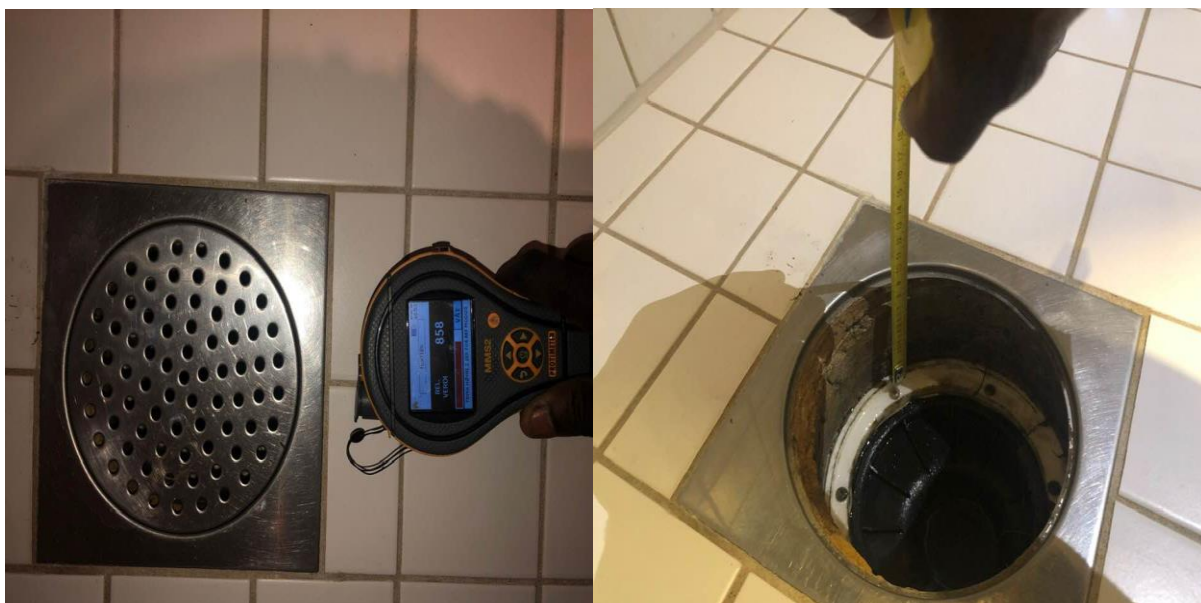
Figur 21 nedenfor viser bilde av forhøyet fuktnivå på gulv. Resultat av dette badet er omtalt i bad nr. 12 i vedlegget.

Fig. 21: Fuktig betonggulv. Foto: Kanu 2019

Denne boligen er fra 1982 men badet ble rehabilitert i 2004. Eieren viste dokumentasjon på faglig utført arbeid. Det man ser i dette badet er mye fuktighet på gulv som antageligvis skyldes ikke riktig utført fall til gulv i betongen. Når det er feil i fallet vil vannet ikke renne til sluk og ender med å spre seg videre i betongen som har omtrent 10 cm påstøp fra slukmansjett til slukrist. I figur 4 er det visst hvordan underliggende og overliggende membran skal utføres. Titter man nærmere på bildet i figur 22 er slukklemring også defekt. I tillegg er slukmansjettten dårlig tilpasset og viser bare deler av mansjettten ført utenfor klemringen og det er ikke sikkert om denne er montert under hele klemringen. En annen grunn kan også være at vannet siger over hvis sluket er tett.

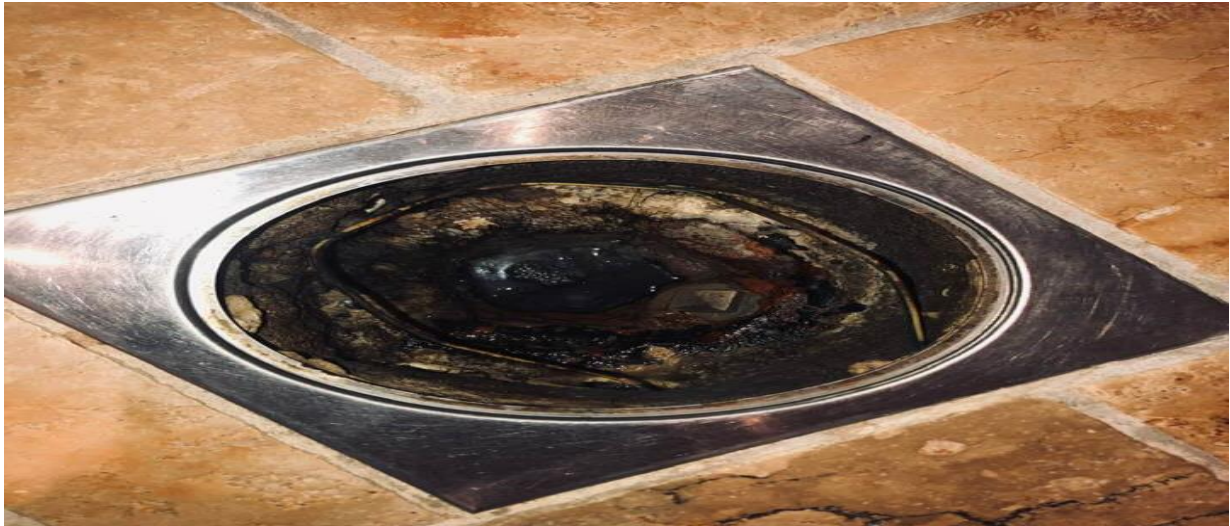
Feil som ofte gjøres ved sluk av håndverkere uten fagkompetanse fremgår av bildet i figur 23. Dette badet ble rehabilitert for et par år siden og satt inn dusjvegg for direkte dusjing på gulv. Støpejernssluk ble ikke byttet og dette har heller ingen god løsning til membranklemring. Vannet forplanter seg og danner fukt i betongen og effekten av varmekabler i gulvet har blitt mindre. Det som er sannsynlig i dette tilfeller er membran ikke lenger i orden. Resultat av fuktinnhold i dusjen fikk eieren til å sette inn dusjkabinett veldig raskt.

Fig. 23: Støpejernssluk som ikke ble byttet ved rehabilitering. Foto: Kanu 2019

Nærmere observasjon av dette sluket gir tydelig indikasjoner for håndverkerfeil er den dominerende faktoren. Av vannskadestatistikken for utett våtrom i figur 15 fremgår det at håndverkerfeil er den nest største årsak til vannskader som har medfører store utbetalinger. Nedenfor i figur 24 er en omfordeling av håndverslurve de siste 10 årene (2008 – 2018). I følge (VASK) har antall skader som skyldes håndverkerslurv steget fra 2017 til 2018 og en økning på 10,1%. (finans Norge, 2019)

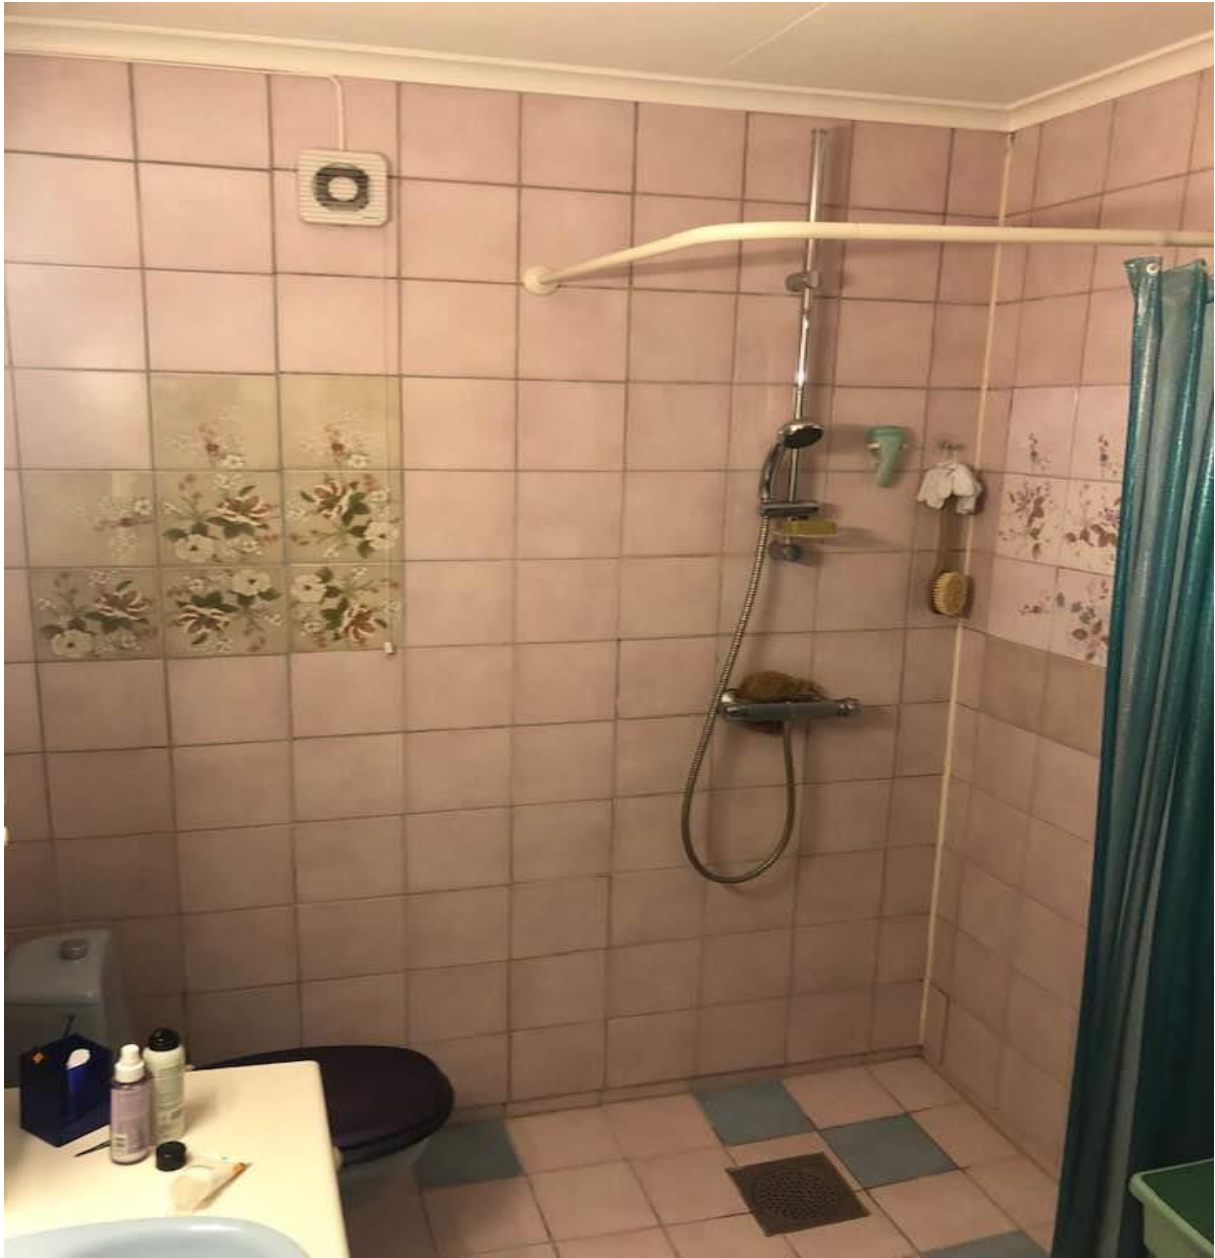
Bad fra 1982 med sprekker i flisfuger og løse fliser i vegg. Foto: Kanu 2019

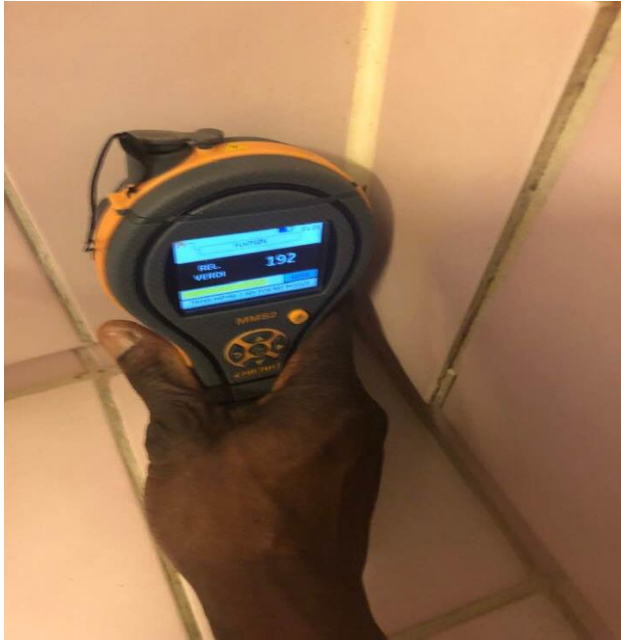
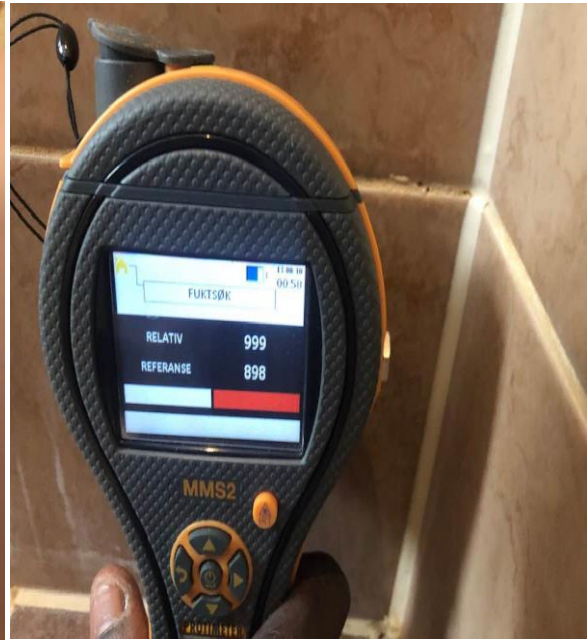
Målt fuktighet i overgangene mellom veggene. Foto: Kanu 2019

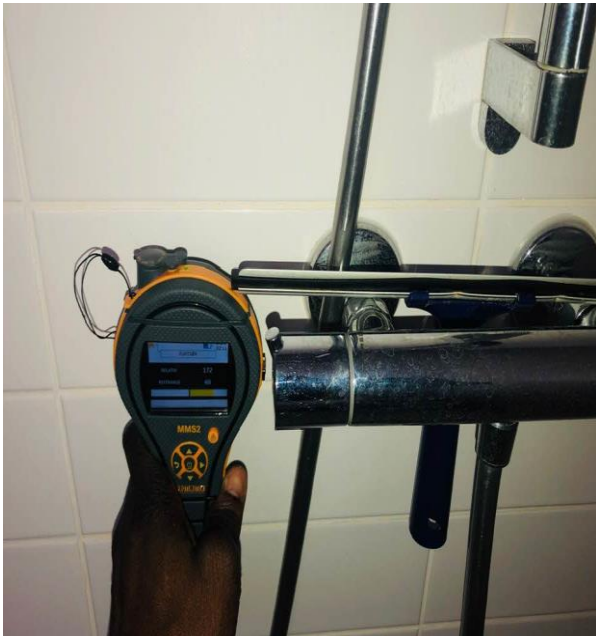
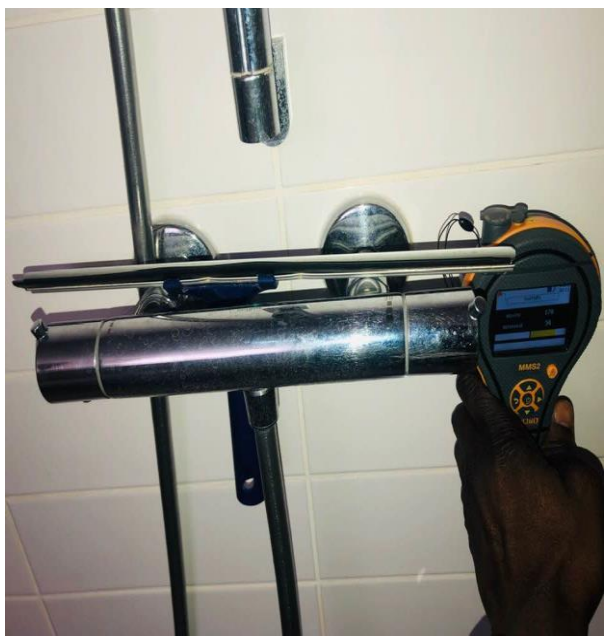
*Bilder viser fuktig overflater bak fliser på begge sider av blandebatteri :Varmtvann(vv) og Kaldtvann(kv).
Foto: Kanu 2019*

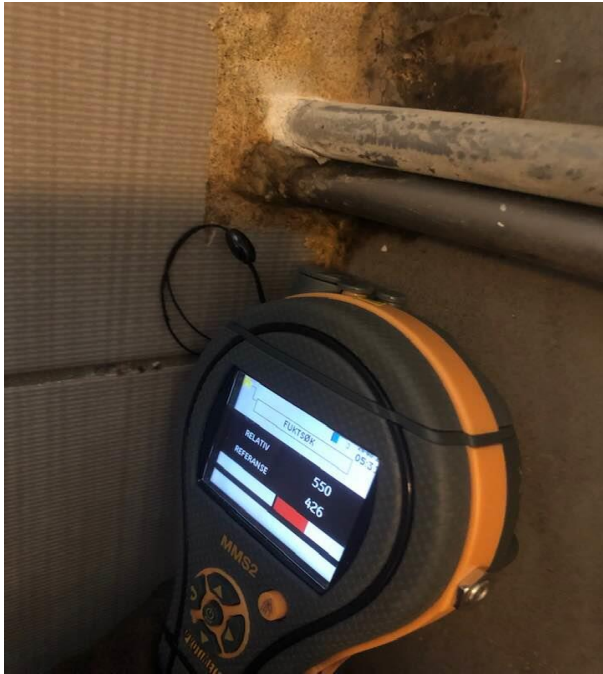
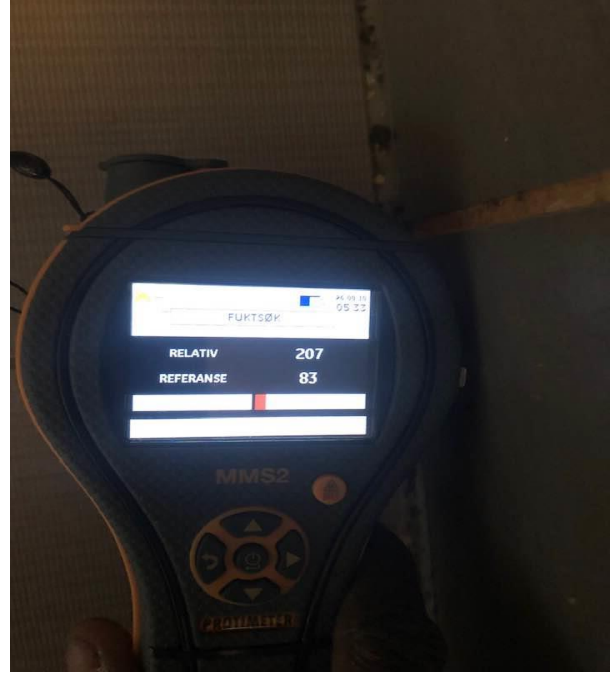
Bilder viser bad fra 2016 som har indikert fukt ved overganger mellom gulv og vegg. Foto: Kanu 2019
