Masteroppgave

Brannsikkerhet i bygninger med byggevarer av plast.

Trondheim, 16. juni, 2013

NTNU
Norges teknisk-naturvitenskapelige universitet
Fakultet for Arkitektur og billedkunst
Institutt for Byggekunst, prosjektering og forvaltning

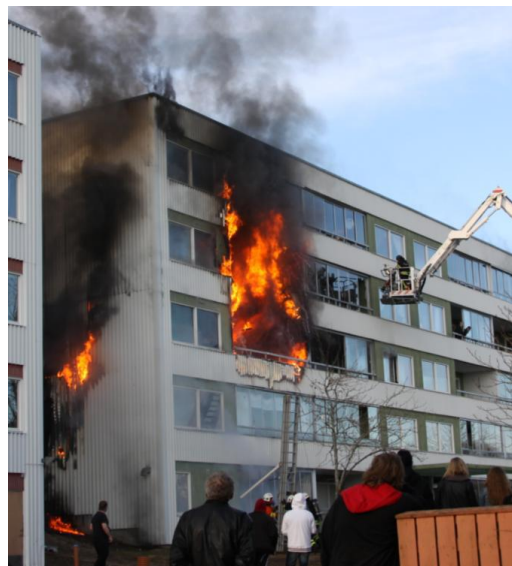
Bygget hadde yttervegger av betong. Gavlveggene var isolert med 95 mm celleplast, og langveggene var isolert med 30 mm celleplast (*det er ikke oppgitt hvilken type*). Isolasjonen var dekket med enten aluminiumsplater eller vanlig trepanel på de to fasadene.

Figur 1: Brannspredning langs fasadene.

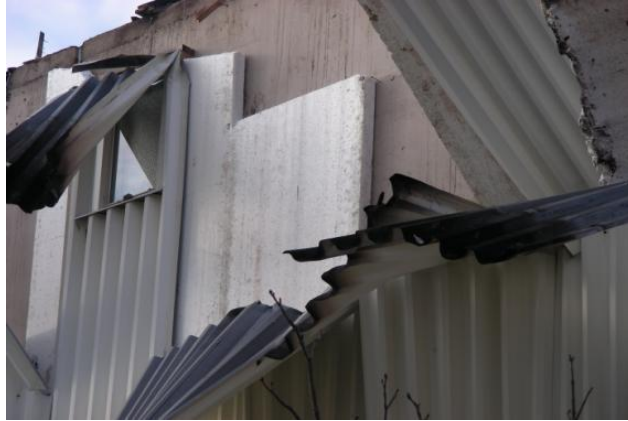
Gavlveggenes korrugerte aluminiumsplater var montert stående slik at det oppstod en skorsteinseffekt i hulrommene mellom platene og isolasjonen, se figur 2.

Figur 2: Detalj oppbygging av fasaden på gavl.

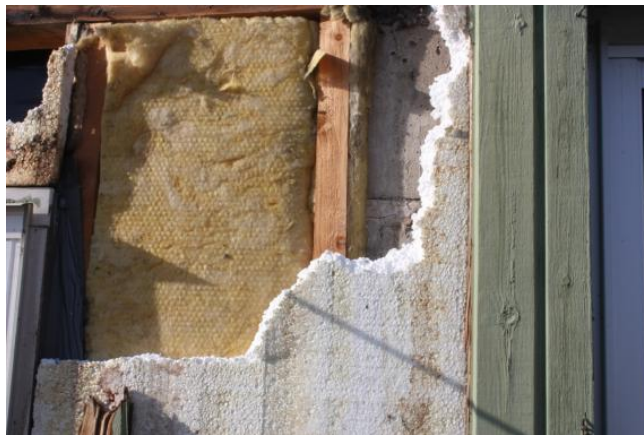
Brannen spredte seg i alle retninger også nedover. Langsiden av bygget var kledd med trepanel, se figur 3.

Figur 3: Detalj oppbygging av fasaden på langside.

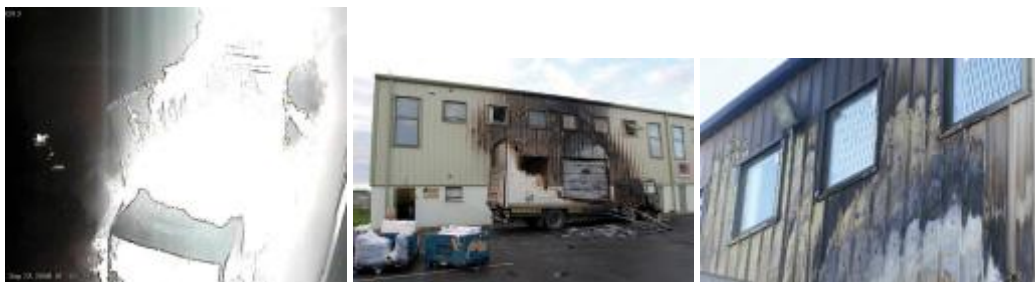
Bilde 1.

I rapporten blir det beskrevet at selv etter en såpass lang og hard påkjening var panelene fortsatt intakte og stabile. Dette blir illustrert ved at det var vanskelig å fjerne stålplatene fra kjernematerialet slik at isolasjonen kunne undersøkes etter brannen. Observasjonen av isolasjonen konkluderer med at isolasjonsmaterialet var noe forkullet, men at den var på plass uten noen deformasjon eller synlig smelting. Se figur 4.

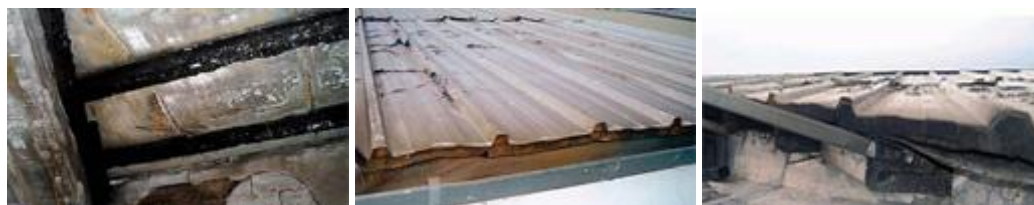
Bilde 3.

Det blir oppgitt i rapporten at panelene hadde vært med på å hindre brannspredningen ut fra startbrannrommet, se figur 5.

- *Bilde 3:* Trelektene hadde en kraftig innbrenning, men taket kollapset ikke.
- *Bilde 7:* En av panelene hadde en liten deformasjon, hvilket har gitt flammene mulighet til å penetrere, men som vist på bildet er det kun røykskader på den eksponerte isolasjonen.
- *Bilde 8:* Det eksponerte trevirket hadde store brannskader samtidig som isolasjonsmaterialet i panelene kun var noe forkullet på overflaten. Forkullingen hindret videre brannskader på isolasjonen og brannspredning til andre deler av bygget.

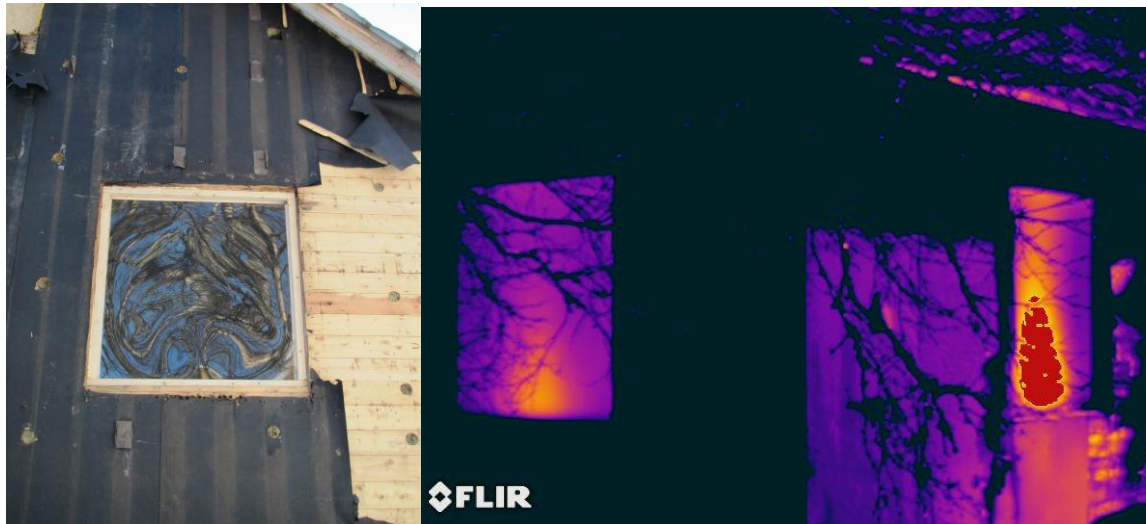
Figur 13: Innvendig branntest

Vinduene deltok ikke i brannen. Termografbildet er tatt av SINTEF NBL, ca. 5 min etter brannstart. Solen skinte mot veggen på høyre side med polykarbonatvinduet, hvilket førte til at denne fasaden hadde en høyere overflatetemperatur.

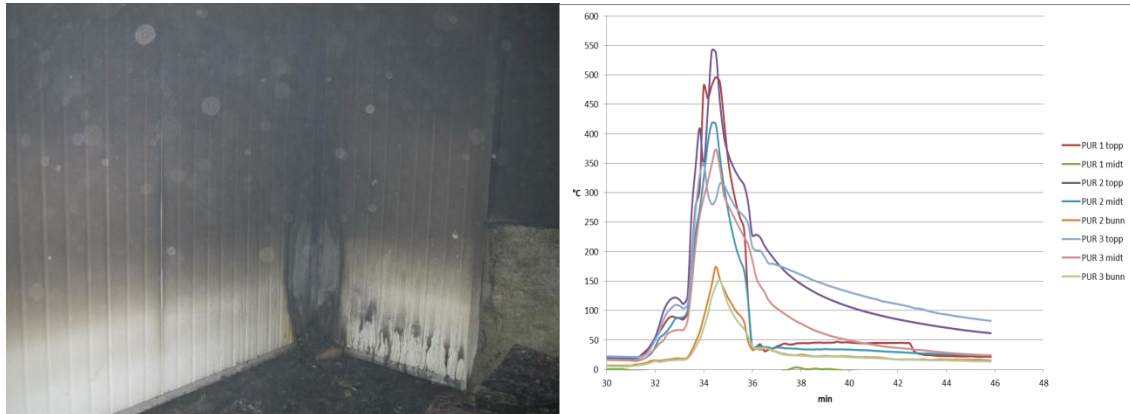
Figur 16: Innvendig branntest

Sandwichpanelene med stålplateledning deltok ikke i brannen. Grafene fra både denne og de andre testene viser tydelig når brannvesenet la på den ekstra brannlasten.

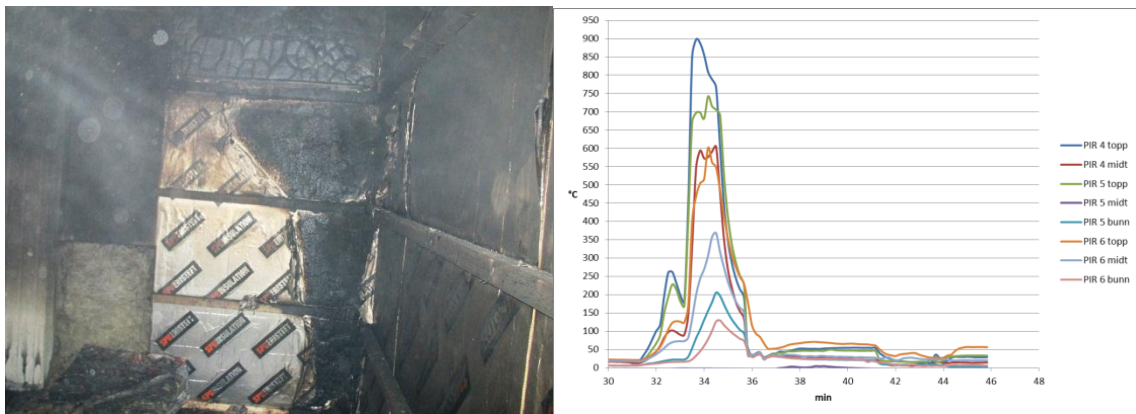
Figur 17: Innvendig branntest

Overflaten til PIR-isolasjonen deltok i brannen, mens selve isolasjonen forkullet mer enn den deltok. Overflaten bestod av en aluminiumsfolie med en tynn plastfilm. Grafen viser tydelig en høyere temperatur på denne siden av rommet.

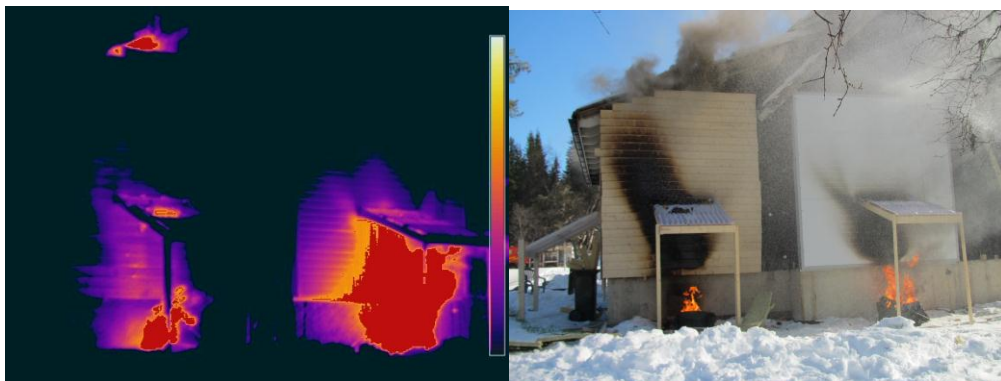
Figur 26: Utvendig branntest, 4a og 4b

Overflaten til isolasjonen bak trekledning har antent. Brannen ble slokket av brannvesenet for å sikre at brannen ikke ville spre seg inn på loftet. Termografbildet er tatt av SINTEF NBL. Begge bildene er tatt omtrent samtidig ca. 4,5 min etter brannstart.

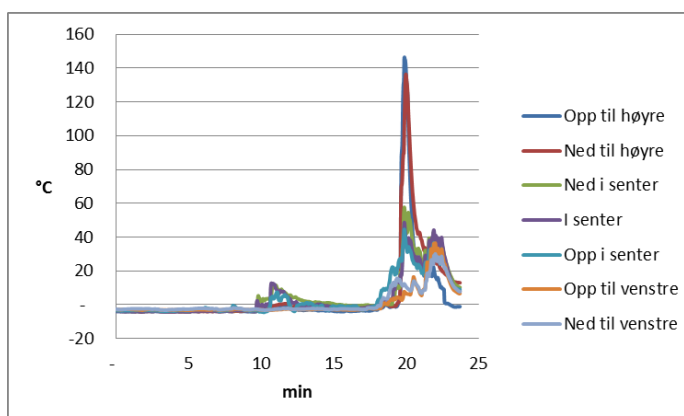
Figur 29: Utvendig branntest

Grafen viser at det ble en forhøyet temperatur i luftrommet bak trekledningen grunnet branntest 4b mellom 10 og 12 min. og i løpet av branntest 4c mellom 18 og 23 min.

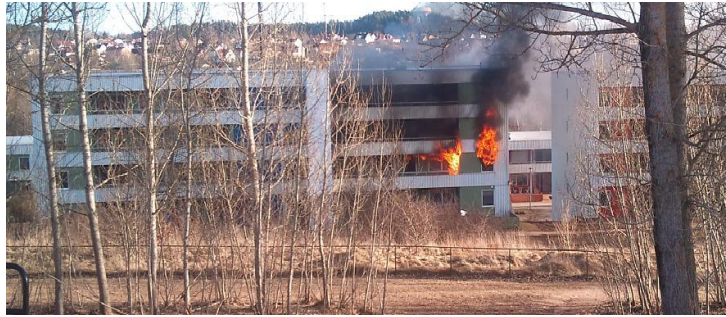
Figur B 1: Bygningens langside mot vest med startbrannrommet der flammene slår ut gjennom vinduer og dører. Foto: Andreas Larsson, 15:42.

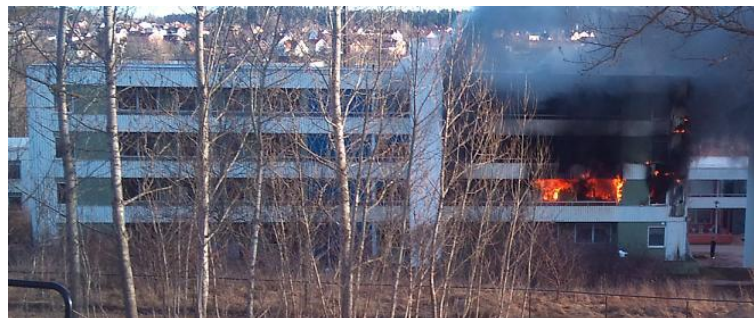
Brannvesenet ankommer 15:45. Figur B2 som er tatt 15:46 viser at brannen har spredt seg til kjøkkenet. På samme bilde ser man at det ikke kommer noen flammer ut fra vinduet i startbrannrommet, men det er en del svart røyk. Det kan også se ut som om fasaden har begynt å brenne ved dette tidspunktet.

Figur B 2: Her har brannen spredt seg til kjøkkenet og videre under fasaden mot gavlveggen mot sør. Foto: Andreas Larsson, 15:46.

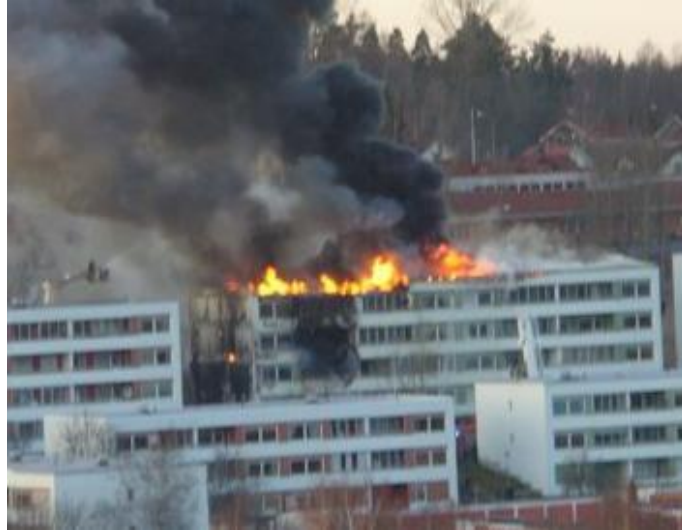
I telefonsamtale med innsatsleder i Räddningstjänsten i Mjölby (Innsatsleder, 2012) ble det oppgitt at når brannen først kom opp på taket ble det valgt å la den brenne ut kontrollert heller enn å forsøke å slokke den da bygget hadde et betongdekke. Se figur B3.

Figur B 3: Brannspredning til tak.

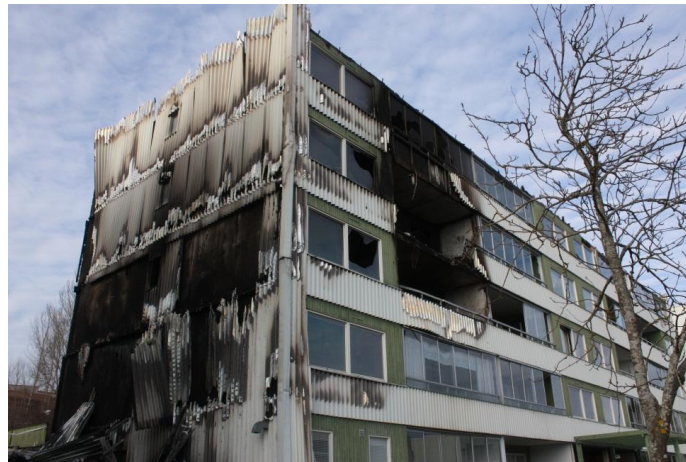
Figur B 4: Brannskader på bygningens østre langside og gavlveggen mot sør.
