Vegar Andersen

Fuktskader i tilknytning til terrassedører

Masteroppgave i Bygnings- og materialteknikk

Juli 2020

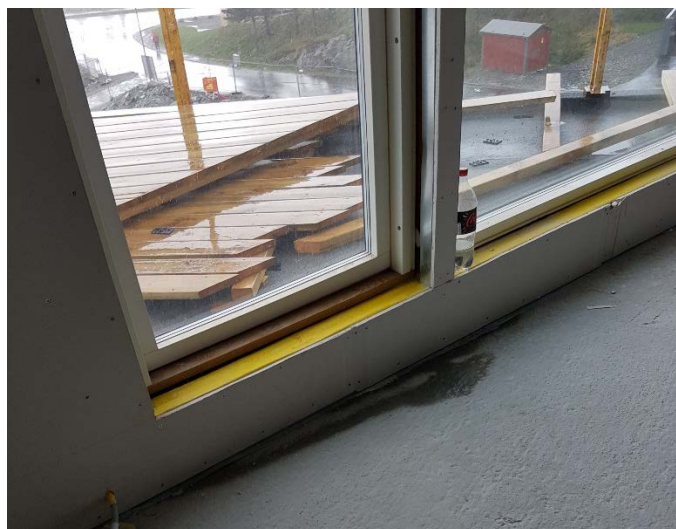
Siden de aktuelle terrassedørene er i fjerde etasje har den ingen takoverbygg eller altan over. Ved oppdagelsen av skaden pågikk det kledning utvendig, men på de aktuelle fasadene var det kun montert utvendige gipsplater, vindspærreduk og sløyfer. Det var altså gjennomført lufttetting mellom karm og yttervegg, men ikke montert regnskjerm i form av verken beslag eller kledning.

Figur 4.5: Bilde av fuktskade. Fukt på betonggulv.

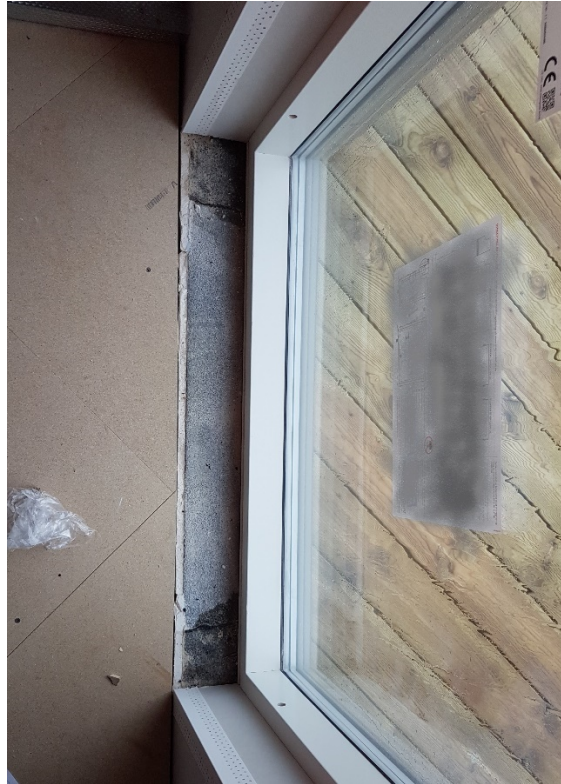
Figur 4.6: Bilde av fuktskade (2). Fukt i begge hjørner.

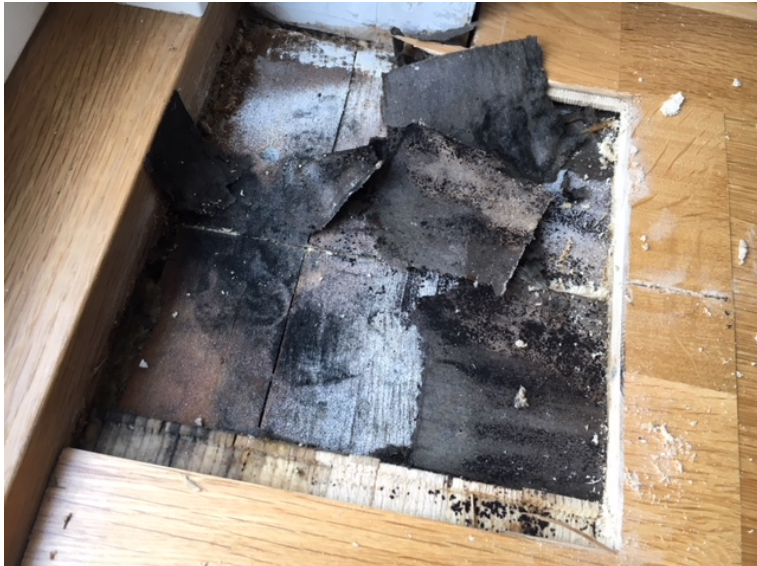
Figur 4.8: Bilde av fuktskade i PH2. Både spon og parkett er fuktig og misfarget.

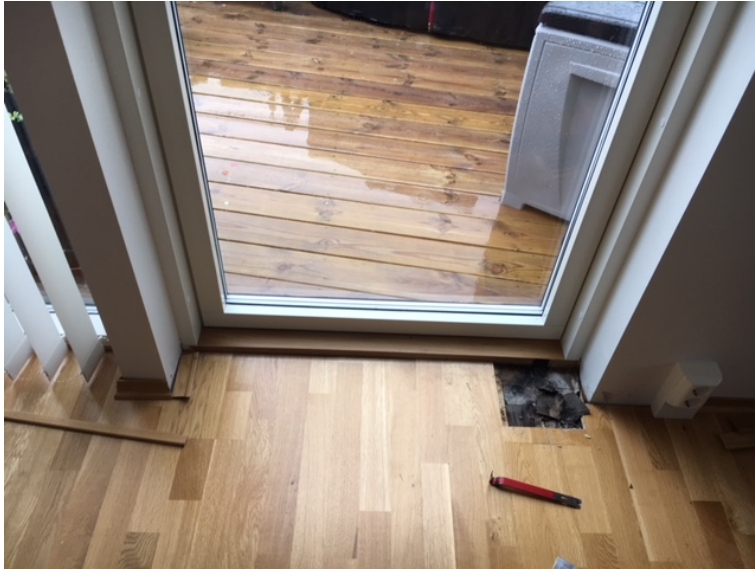
Figur 4.9: Bilde av fuktskade i PH2 (2). Viser hjørnet hvor det var mest skader.

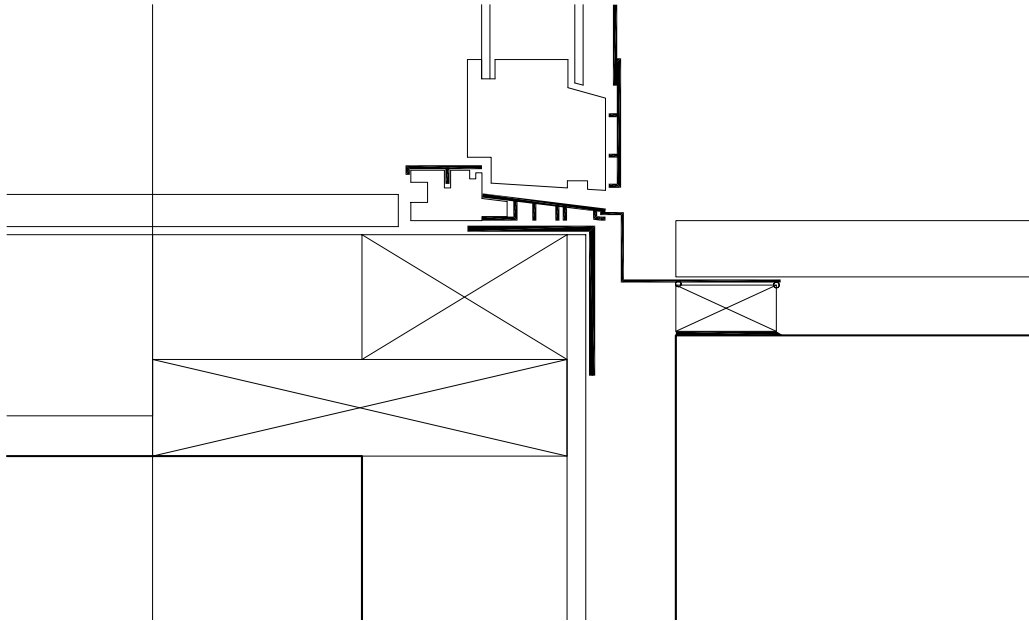
Figur 4.11: Detaljtegning med innsetting av terrassedør. Det er fugemasse mellom tilfarer og altandekke, samt mellom beslag og tilfarer.

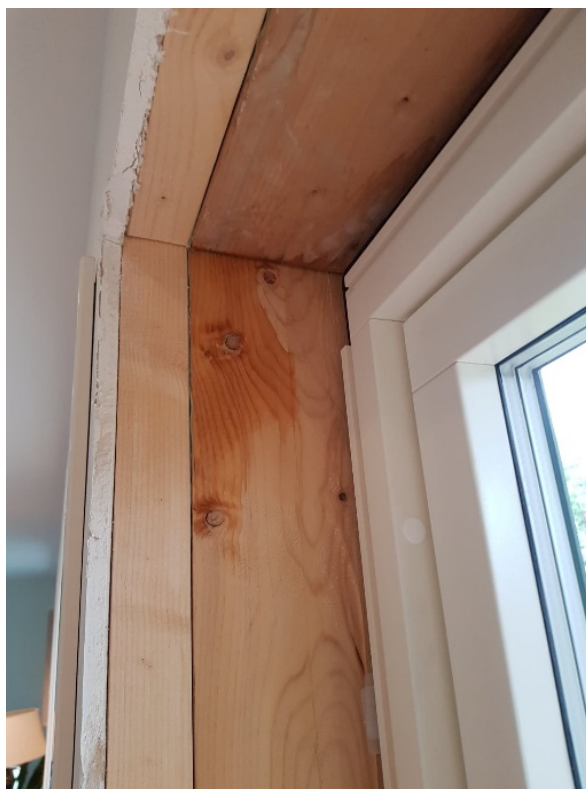
Det ble påvist fuktskade i tredje etasje, på balkong som vender mot øst. Balkongen har ikke takoverbygg, ytterveggen fortsetter opp til fjerde etasje og videre over tak. Fuktskaden ble oppdaget relativt tidlig etter at leiligheten var tatt i bruk. Det ble registrert vanninntrenging ved terrassedørens terskel og svullet parkett. Undersøkelser, bl.a. med såpevann, viste at vann trengte inn i skjøten mellom nedre karm og terskel. Det ble antydnet at stor temperatursvingning fra varme dager med påfølgende kalde netter og nedbør har skapt en glipe i terrassedørens utvendige aluminium, som hadde åpnet skjøten. Vann som ble registrert under terskel kunne skyldes svak utvendig tetting, men det var også sannsynlig at tett utvendig fuge ikke ga tilfredsstillende avrenning for vannet ble presset inn i dørens svakhet i skjøt.

Figur 4.15: Bilde fra vindu i leiligheten under, som viser fukt etter at foring er fjernet

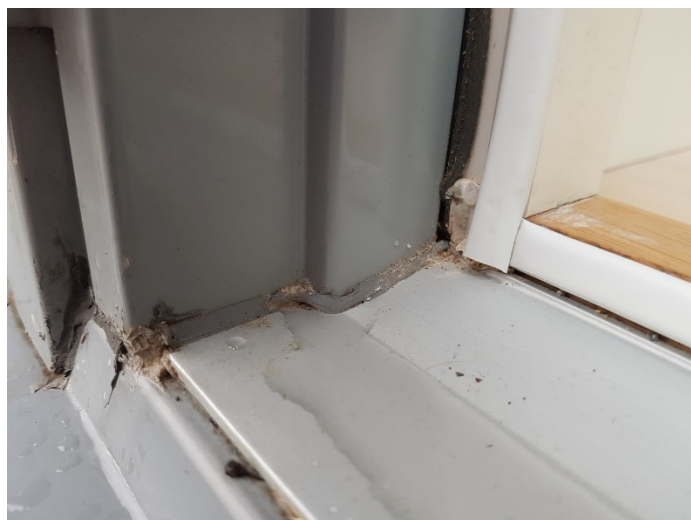
Figur 4.16: Viser terrassedørens sammenføyning mellom karm og terskel

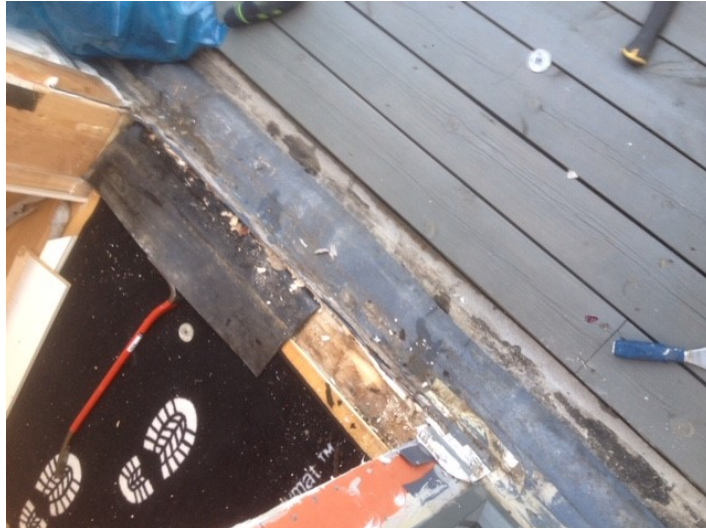
Leiligheten hvor det oppsto lekkasje ligger i sjette etasje. Fuktskaden ble påpekt ca. ett år etter at leiligheten ble overtatt. Altanen som tilhører leiligheten, er på 21 kvadratmeter og vender mot vest. Fra leiligheten er det to terrassedører som går ut på altanen. En ligger på sør-fasaden, den andre på vest-fasaden. Det er terrassedøren som ligger på vestfasaden som ble utsatt for vanninntrenging. Det ble oppdaget misfarging og svelling av parkett i området ved terrassedørens terskel, samt svelling og antydning til mugg/sopp på foring til et vindu i leiligheten under. Undersøkelser påvist at mulig byggetekniske årsak var en skrue for festing av beslag som punkterte membranen.

Figur 4.21: Bilde av fuktskaden under utbedring.

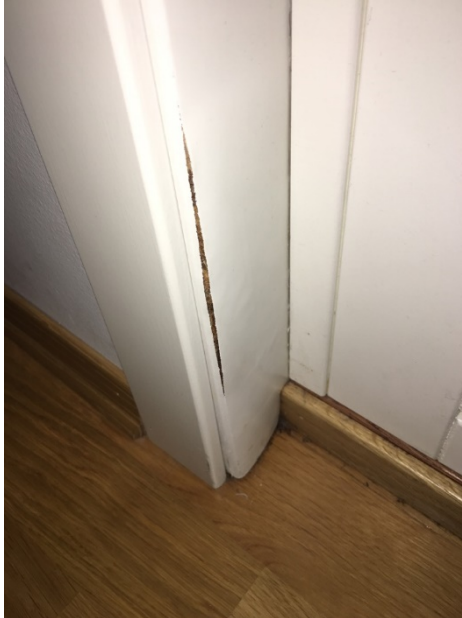
Figur 4.25: Bilde av fuktskaden før nærmere undersøkelse.

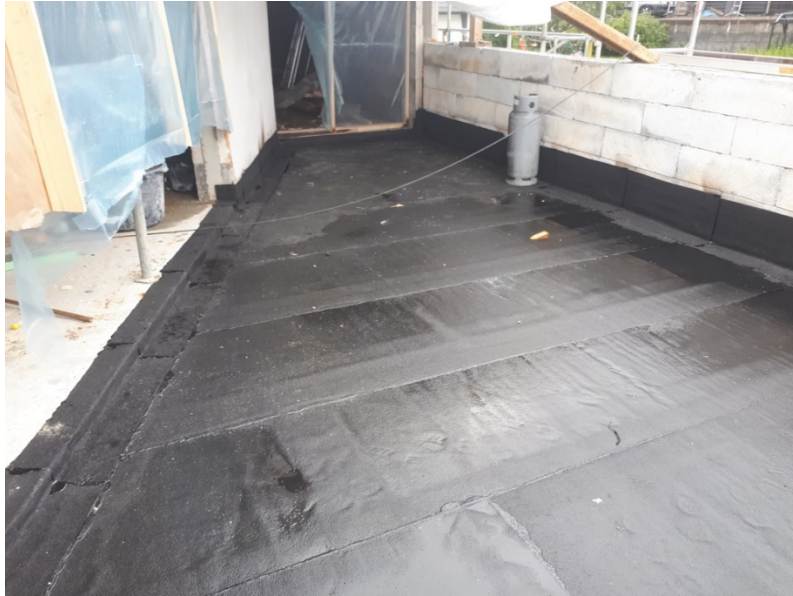
Figur 4.28: Bilde som viser membran, før flislegging.

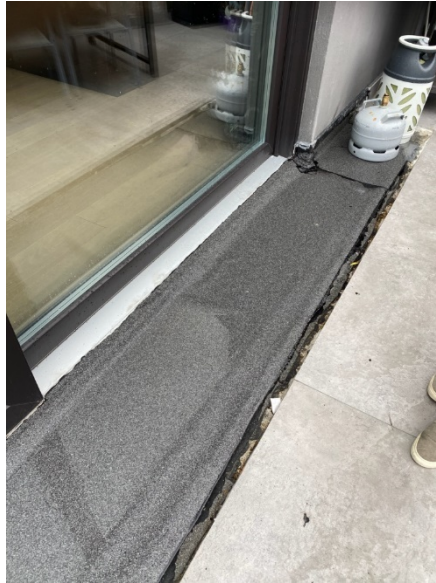
Figur 4.29: Bilde viser midlertidig løsning, med membran klebet på terskel.
