Undersøkelser av uønskede hendelser ved planovergangene.

Casestudie fra Alnabru skiftestasjon.

Masteroppgave i BA6903 Masteroppgave i studieretning Jernbane, hovedprofil bane/trafikk

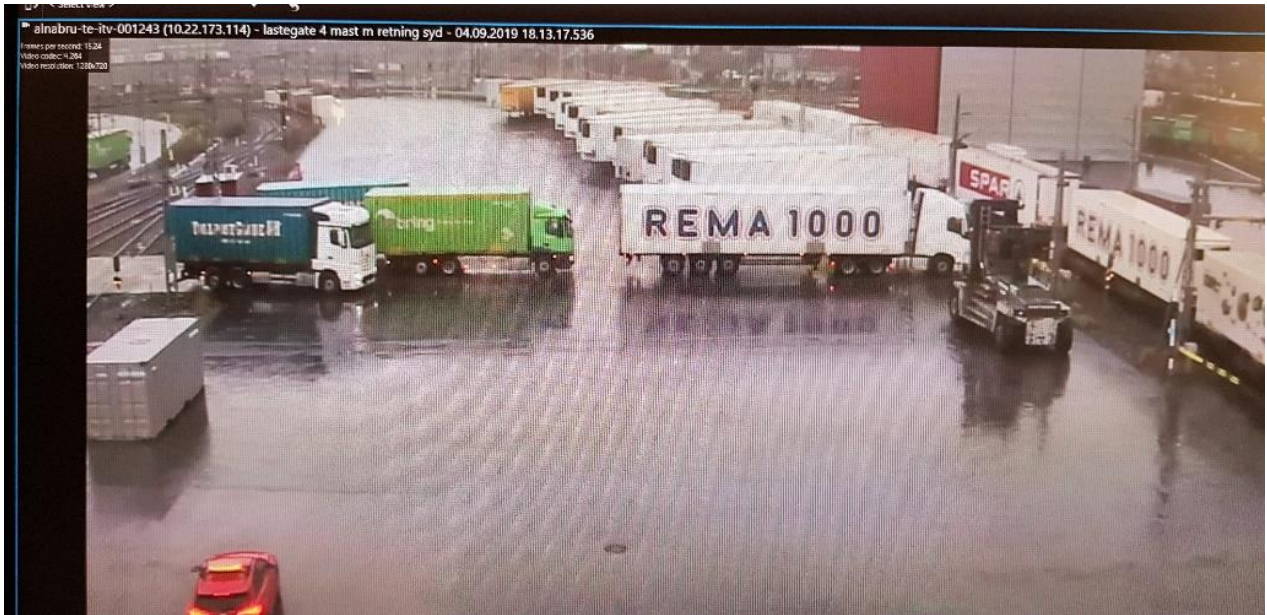
Selv om jobben var tidkrevende og kun ga kvantitative trafikkdata for tre dager viste det seg at en positiv bi-effekt var observasjonene av det helhetlige trafikkbildet som ble skapt. Den kvalitative datainformasjonen som observatøren dannet seg styrket inntrykket av det til tider er svært hektisk og kaotisk inne på terminalområdet. Eksempel på dette vist på bildet på *figur 3.6*.

Figur 3.6: Trafikksituasjonen. Bilde fra overvåkingskamera 4.9.19

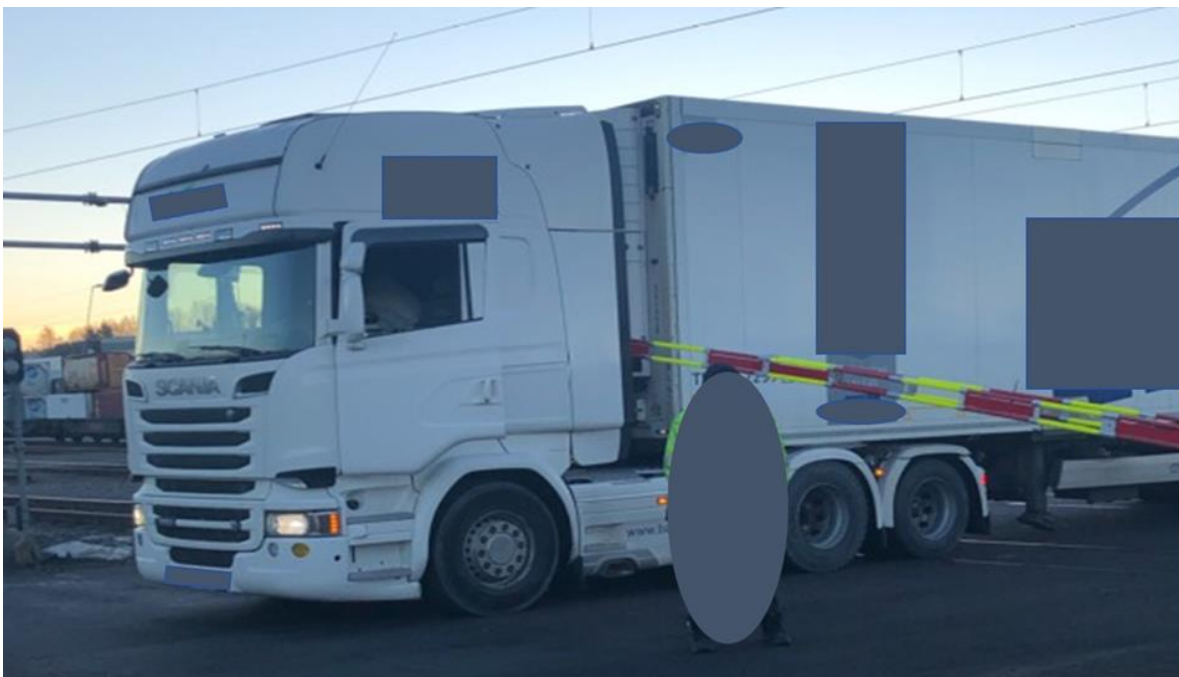
Togekspeditør sikrer skiftevei for skift over planovergang 676 A. Veisikringsanlegget på planovergangen mottar ordre fra sikringsanlegget Ebilock 850 om at veien må sperres for ferdsel. Klokkene begynner å ringe og signaler mot vei skifter fra hvit til rødt lys. Dette skjer ganske momentant. Etter 13 sekunders forringingstid begynner bommene å bevege seg fra vertikal til horisontal posisjon. I det bommene er på vei ned kommer en semitrailer inn mot planovergang 676 i retning nordover fra retning hovedporten (på vei ut fra lastegatene). Sjøføren ser sannsynligvis at bommene er på vei ned og stopper. Da har allerede trekkvogna av semitraileren passert planovergangen og utgående bom går ned mellom trekkvogn og semitralla. Se *figur 5.1*.

Figur 5.1: Eksempelbilde fra PLO 676A. Foto: Niklas Silkoset Frøshaug

- Togekspeditøren mister kontroll på veisikringsanlegget.
- Bom ute av kontroll forhindrer at planovergangssignal mot tog kan lyse hvit lys
- Det dannes raskt trafikale problemer for vei for øvrig trafikk på vei.
- Det kan dannes problemer i avviklingen av jernbanetrafikk på de tilstøtende planovergangene avhengig av kjøreretning. I *vedlegg 4* har togekspeditør rapportert inn at hendelsen skapte driftsforstyrrelser i togavviklingen.
- Det blir forsinkelser i godshåndteringen da planovergang 676 sperrer eneste kjørevei til denne delen av terminalområdet.
- Operatørene må aksjonere i forhold til avvik i godshåndtering.
- Signalvakt må aksjonere.

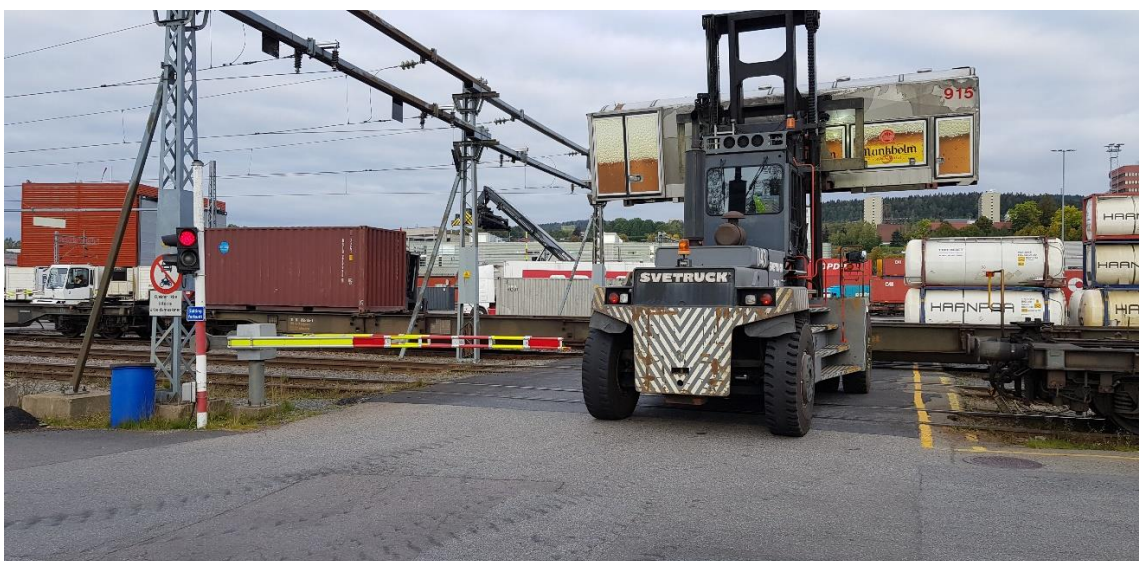
Problemstillingen med manglende respekt for å krysse en planovergang gjelder også interne aktører inne på terminalen. *Figur 5.2* synliggjør at det også internt blant operatørene inne på terminalen er et behov for å endre holdninger til sikkerhetstankegang. Det blir feil når operatørenes egne mannskaper som skal være kjent med de hektiske og til dels farlige trafikksituasjonene som til tider eksisterer inne på terminalen er med på å underbygge gode holdninger som skal være med på å bygge opp under sikkerheten inne på terminalområdet.

Figur 5.2: Internt lasteaggregat type truck inn over sperret planovergang.

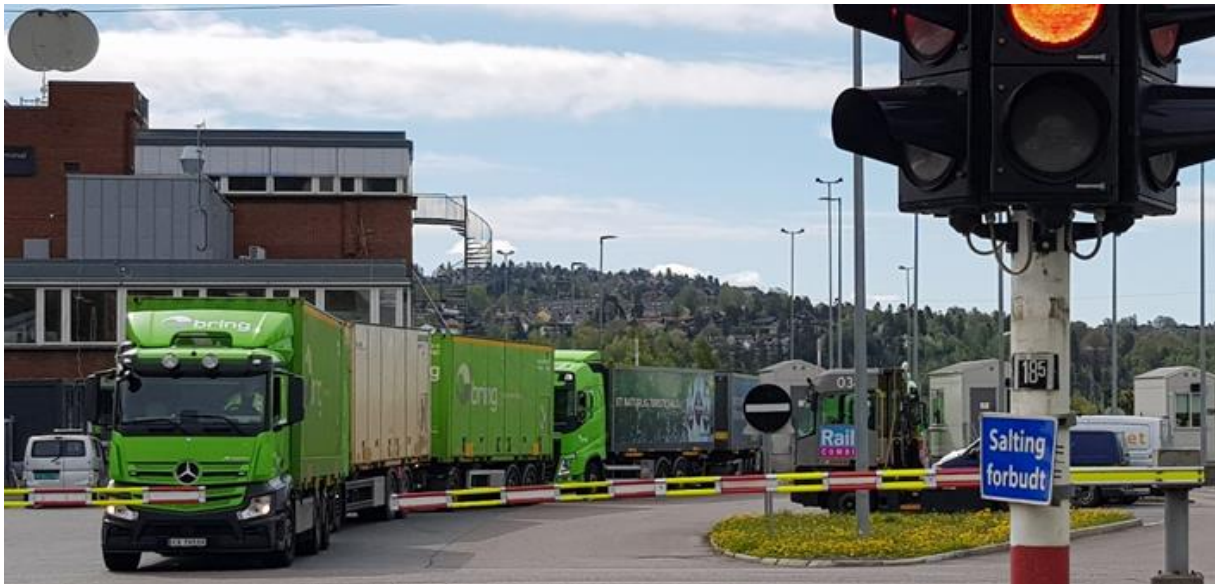
En annen hypotese for bompåkjørsler på objektene A1 og A3 på planovergang 676 kan være trafikksituasjonen mellom planovergangen og hovedporten. Det forekommer stor trafikk tetthet mellom disse objektene. *Figur 5.8* viser trafikksituasjonen mellom hovedport og planovergang 676, inngående trafikk.

Figur 5.8: Trafikksituasjon mellom hovedport og PLO 676

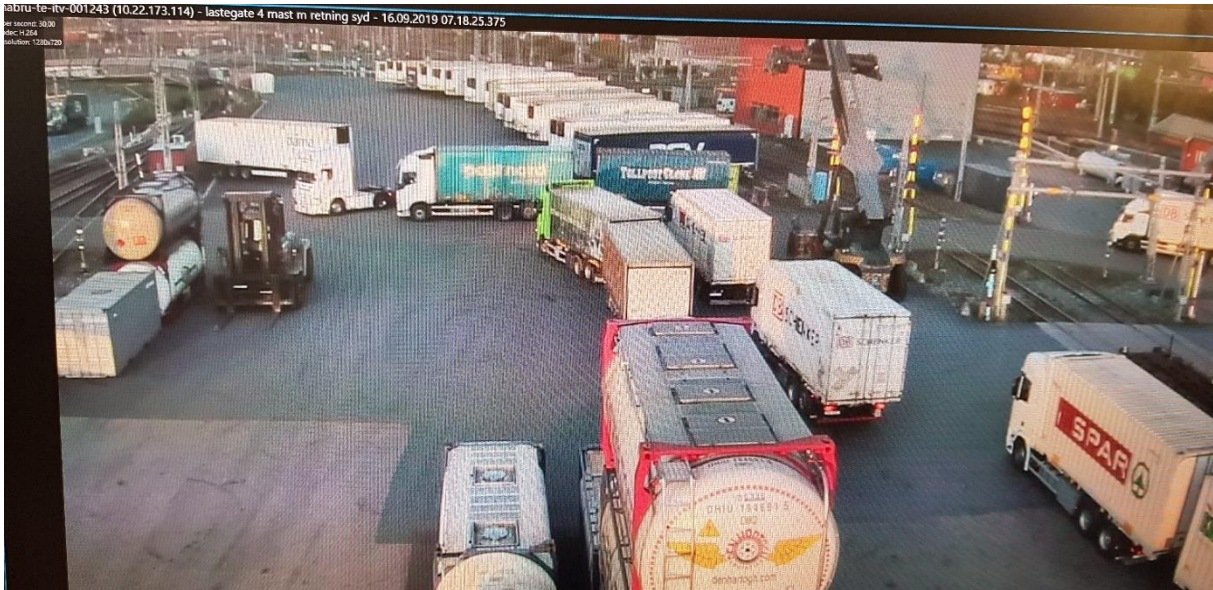
- Feilmanøver/blindsone vurderes samlet for denne oppgaven da det inne på et trangt terminalområde bestående av mange kryss ikke er utelukket at dette er to faktorer som bidrar til hendelser. Det er tunge store kjøretøy hvor blindsoneproblematikken er kjent.

Figur 5.17: Trafikksituasjon etter at tog har passert.
