# Analyse og feilsøking av oppvarmingsanlegget til en privat enebolig

## /Analysis and Troubleshooting of the Heating System belonging to a Private Residence.

Bacheloroppgave i Maskiningeniør

**EPT-V-21-05**

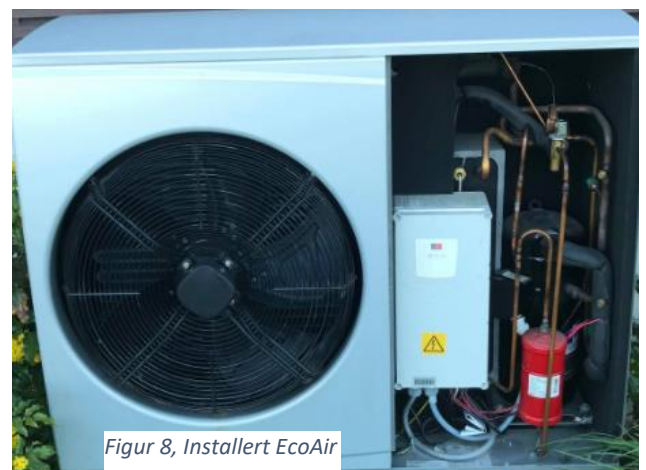
Figur 8, Installert EcoAir

Ved anleggene ble det ikke registrert noen store avvik utenom at EcoAir enheten ikke går ved automatikkmodus.

Ved befaring ser jeg at den inneholder de fire viktigste komponentene, som er kompressor, kondensator, strupeventil og fordampner. Det er også sjekket at komponentene og rørsystemet er likt ved figur 8 som ved det riktige oppsettet fra CTC på figur 7. Figur 9 er også brukt for å konstatere at det er satt opp riktig. Utseendemessig er det ingenting som er annerledes på disse tre tegningene. Ved testmodus ble det også konstatert at viften gikk riktig vei. Det er heller ikke lagt merke til noen lekkasjer, sprekker eller skader. Man kan se fra begge figurer det kuldemediet ikke går samme vei ved defrost mode, som ved heating mode.

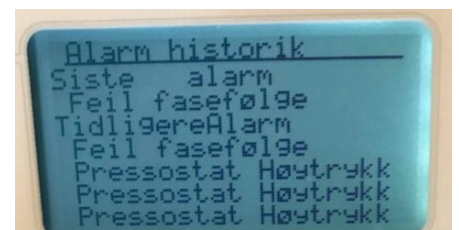
Figur 14, Alarm historikk 02.05

Ved «Alarm historikk» vises den siste alarmen, samt fire tidligere alarmer. Her ser vi at det er to alarmer som repeteres flere ganger, *Feil fasefølge* og *Pressostat Høytrykk*. (CTC, EcoAir V3, FDV-dokument, August 2012)

- Feil fasefølge er forkortelsen for alarmen «feil fasefølge kompressor». Hovedgrunnen til at denne oppstår er hvis kompressoren går feil vei. For å kvittere eller kjøre en omstart på fasefølgefeil så fungerer det ikke å bare trykke på den røde varseltrekanten på panelet. Det trengs nemlig en omstart av hele anlegget ved å kjapt bryte strømmen.
- Pressostat høytrykk, her er det flere grunner som kan føre til en slik alarm. Luft i rørene, enkelte ventilfeil og feilmonterte rør mellom kjel og varmpumpe kan være noen av årsakene til en slik alarm.

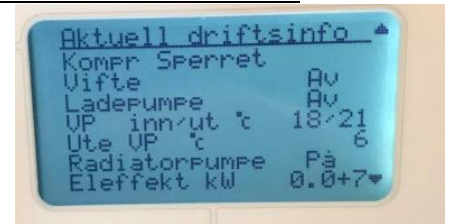
Figur 16, Aktuell driftsinfo . 02.05

Gjennom panelet på EcoEl apparatet kan man trykke seg videre til *aktuell driftsinfo*. Figur 16 viser bilde tatt på første befaring 02.05 av denne. Denne *aktuell driftsinfo* viser at kompressorene er satt som sperret, fokuset ble da mot å se ha jeg kunne gjøre for å avsperre den.

Det andre som stod under *aktuell driftsinfo* 02.05 var at både vifte og ladepumpe. Dette har sammenheng med det at kompressoren er sperret, da hele utedelen skrur seg av når kompressoren er sperret eller skrudd av (CTC, EcoAir V3, FDV-dokument, August 2012).

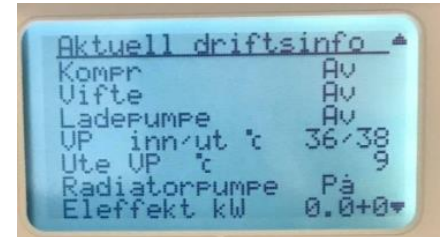
Figur 17, Aktuell driftsinfo etter testmodus

Det blir også lagt merke til temperaturen på varmpumpen, innntemperatur er 18°C og uttemperatur er 21°C. Ved å gå nøye gjennom FDV-dokumentene for EcoAir og EcoEl modellene så ble det funnet ut at det skulle det være mulighet for å endre denne innstillingen på panelet som satt på EcoEl enheten. Derfor ble det fokusert på dette andre befaring 28.05.
