Evaluering av bygninger i bruk med fokus på funksjonalitet.

En studie av Skjetlein videregående skole.

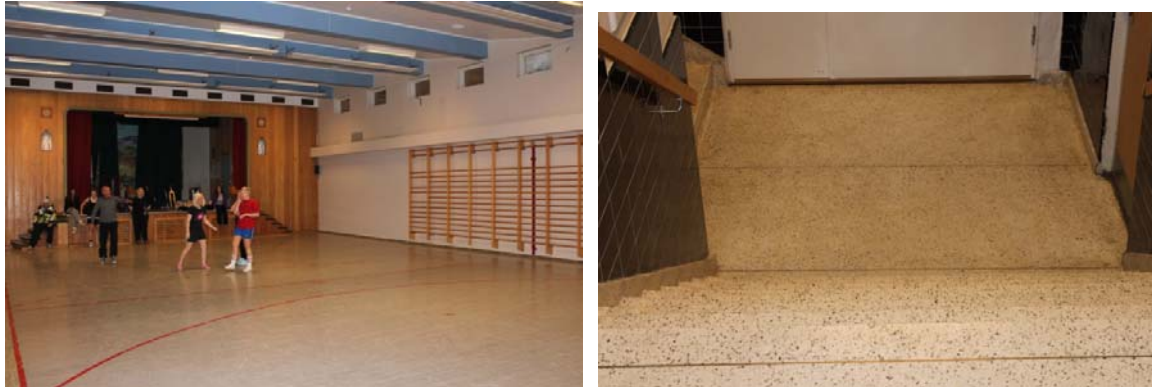
Figur 15. Gymsalen har en trapp fra første etasje av Undervisningsbygg til sokkel (Bilder fra T. Dmitrieva).

Rektor fortalte at skolen har behov for idrettssal med håndballbane. Den bør ha 7 meters høyde med mulighet for å installere skjerming, klatrevegg evt. buldrevegg i salen. Brukere er ikke fornøyd med eksisterende gymsal har en scene og etasjehøyden er lav. Gymsalenes dusjanlegg ligger i første etasje og gymsalen ligger i kjelleren/sokkel. Det er en bratt trapp som knytter lokalene til hverandre, se figur 15.

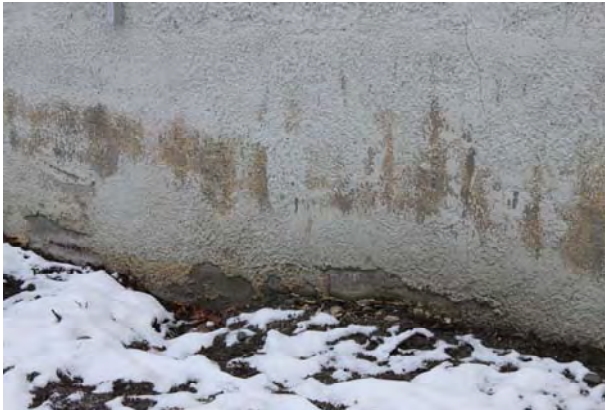
Figur 1a

Det er hele bygget fundamentert direkte på grunn (uten kjelleren). Det finnes ikke noe setningsskader i bygg 1. Grunndekke har avdekkede tegn til fukt og avskalling, det er mulig skjult svikt i grunnmur under bakken(Figur 1a og 1b; vedlegg 18). Gymsal vegger har avskalling pga. fukt i gymsalvegger, som gir stor estetisk svikt samt mulig svikt på armering (Figur 6a; vedlegg 20).

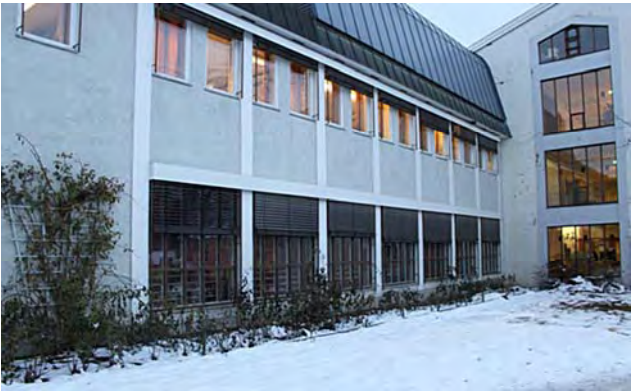
Figur 3b

Bygningen har takstein fra 1961. Blokkbygningen har kjærepapp, påbygget ventilasjons rom har metall tak fra 1999 (Figur 3b; vedlegg 18). Har ingen synlig skader.

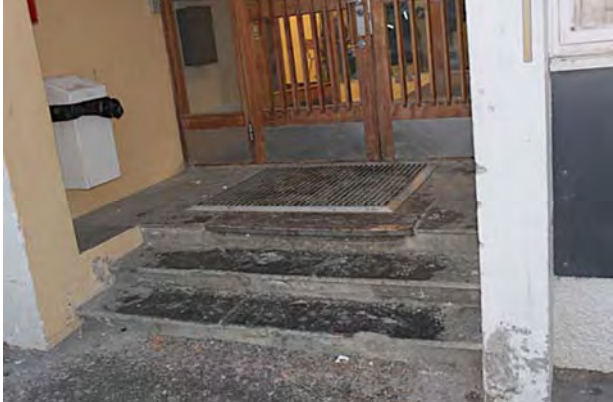
Figur 5b

bør kunne vendes for vasking fra innsiden (Jfr. Forskrift om miljørettet helsevern i barnehager og skoler m.v., av 01.12.1995). Det er bare 5 vinduer på loftet i biblioteket fra 2000. I følge driftsleder er dette to-lags vinduer med lav U-verdi, men heller ikke disse holder dagens krav i følge driftsleder og har noe lekkasje (Figur 4e, 4f; vedlegg 19). Ytterdørene ble skiftet i 2005. Ettersom bygget er en videregående skole har dørene fått mye slitasje. Hengslene har allerede vært nødt til å byttes flere ganger. Dørene henger slik at det oppstår problemer med låsemekanismene (Figur 5 a, 5b; vedlegg 20).

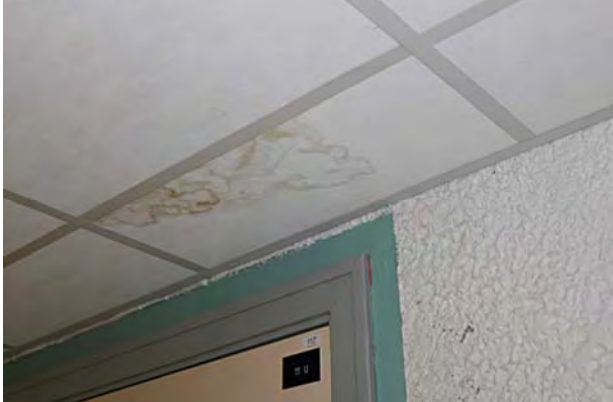
Figur 6b

Himling er utført som nedsenket himling med isolasjonsplater og gips. Det er eldre plater, men uten tegn til visuelle skader eller stor slitasje (Figur 6b; vedlegg 20).

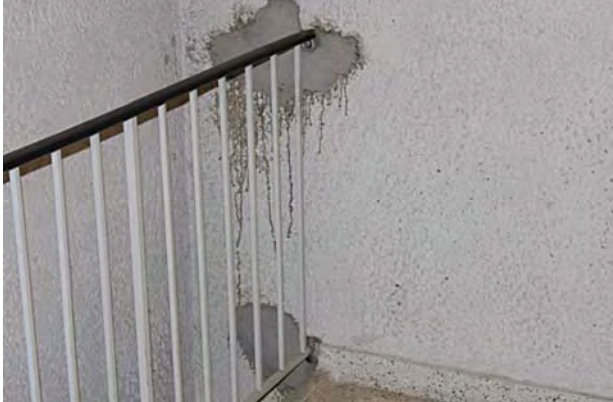
Figur 7b

Alle bærende korridorvegger er av betong. Bærende innervegger har ingen betydelig synlig skade, men mulig skjult svikt da det ikke er dokumentert eller inspisert tilstand på betong. Det er bare disse mindre mekanisk skader (Figur 7a, 7b; vedlegg 20).

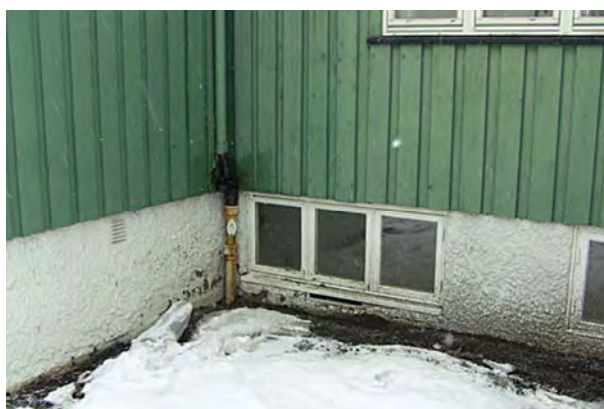
Figur 13b

Drenssystem er ikke dokumentert. Fuktighet på noen rom og avskalling i fyrrom i kjelleren tyder på dårlig drenering (Figur 13 b, 14b; vedlegg 23).

Det er sprekker overalt i malingen og lokal avskalling av murpuss (Figur 13 b, 15 a; vedlegg 23).

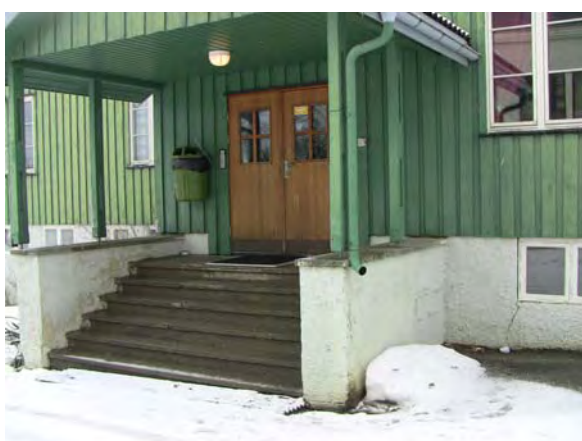
Figur 14a

Grunnmur i pusset teglstein. Fuktinntrengning på innsiden under terreng og avskalling på utsiden, noen steder med mindre setningskader (Figur 14 a, 14 b; vedlegg 23 og Figur 19b; vedlegg 25) kan tyde på dårlig drenering.

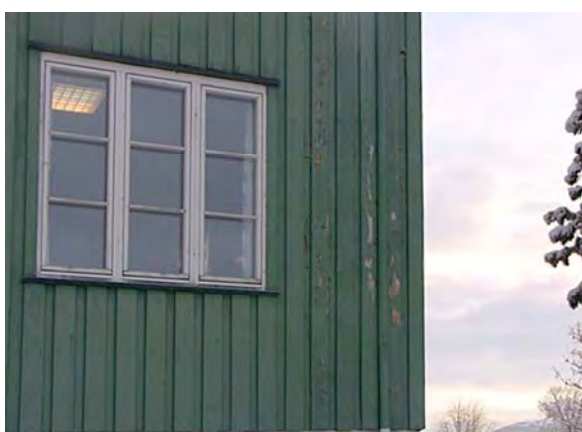
Figur 15a

Vinduer i kjelleren og første etasje er to-lags med trerammer fra 1960 er originale. Vinduer på andre etasje er skiftet ut i 1999 er to-lags. De vinduene er etterfuget med akryl for å tette igjen (Figur 15 b, 16 a, 16 b; vedlegg 24). De originale vinduer er litt deformert (Figur 15 a; vedlegg 23). Det er sprekker overalt i malingen.
