BYGA2900 – BACHELOROPPGAVE

Tilstandsovervåkning av ferjekaier

En analyse over skadeutvikling

Mai 2022

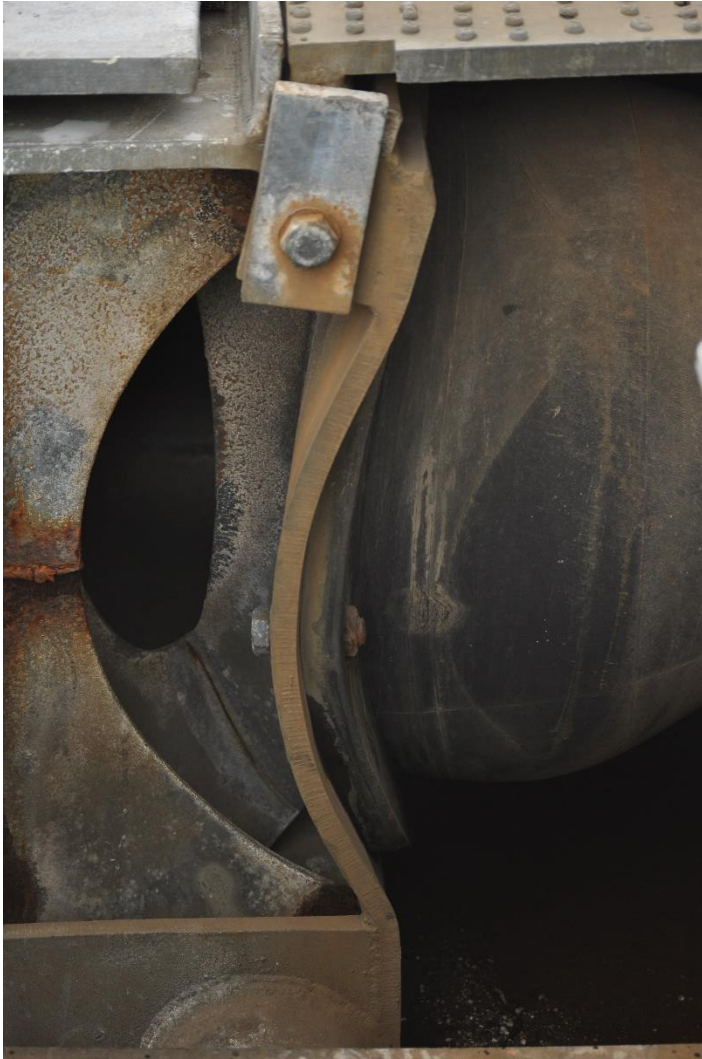
En av de skadene som hadde høyest grad under inspeksjonen var blant annet en skade fra Aukra ferjekai, der steget under landkaret har fått en stor deformasjon i form av knekking (Figur 21). Helt tilsvarende skade ble også observert på den andre siden sider av landkaret (Figur 22). Dette steget tålte ikke støtkreftene den har blitt utsatt for og dermed ført til en knekkskade som ble vurdert av inspektør som både skadegrad 4 og skadekonsekvens V4. Dette betyr at oppdragsgiveren blir umiddelbart kontaktet og konsekvensreducerende tiltak vurderes snarest for å hindre ytterligere forverring.

Figur 21 – En tydelig deformasjon i form av knekking på steget. Foto fra inspeksjon.

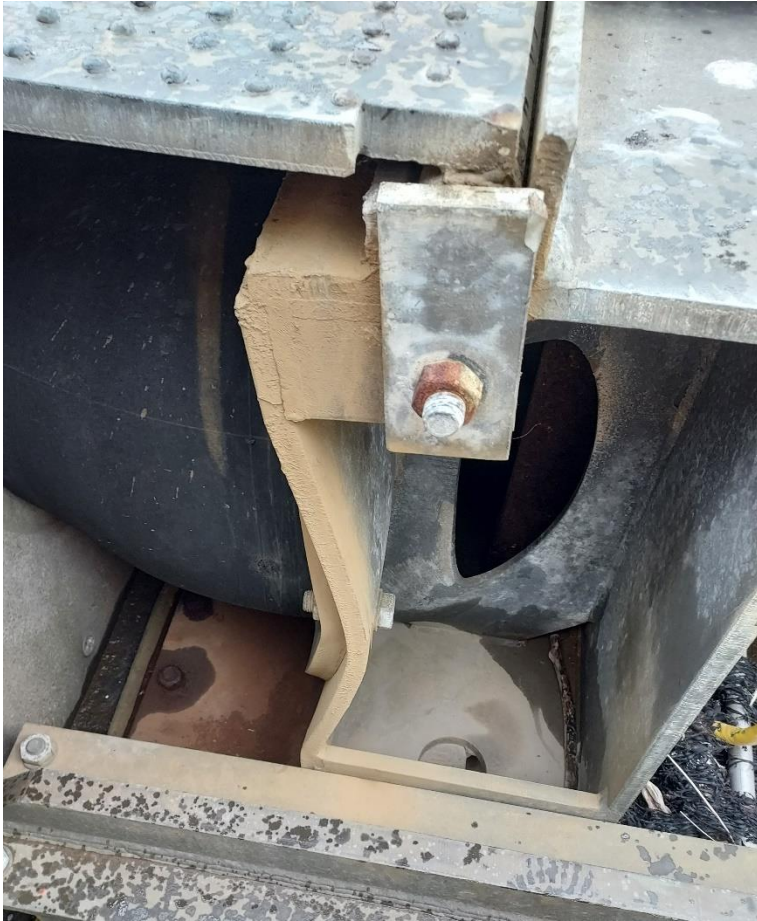
Figur 22 – Tilsvarende deformasjon på motsatt side av landkaret. Foto fra Inspeksjon.

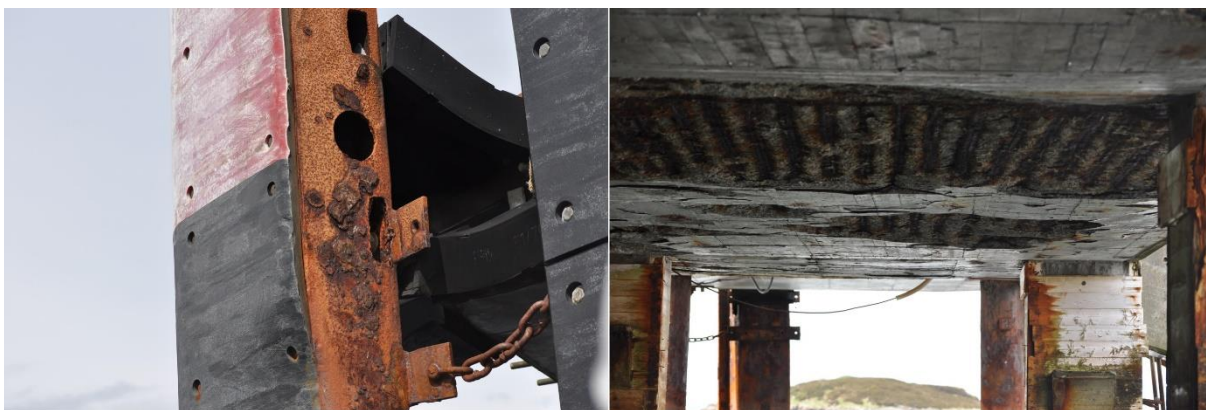
Småge ferjekai var den eldste av ferjekaiene, og er konstruert i 1970-årene [6] (Figur 23). Det er vel å merke at denne ferjekaien hadde et høyere omfang av skadeantall fra både tidligere år og nye skader fra denne inspeksjonen. Skadegradene og konsekvensgradene var tallrike i V3-kategori og mange med skadegrad 3 og 4. Ifølge inspektør vil ikke denne være i drift i lang framtid, og denne må oftere inspekteres før det til slutt blir tatt en avgjørelse om nedstenging. Inntil videre må disse fremdeles opprettholdes i forsvarlig tilstand til tross for den store mengden med skader av høyere grad.

Figur 23 - Småge ferjekai – Venstre: Svært korrodert og gammelt fenderverk.

Høyre: Armeringskorrosjon på undersiden og skjev betongplate. Foto fra inspeksjon.
