Hvordan kan sensorer og IoT forhindre uplanlagt stans og øke påliteligheten til sperreluftviftene?

Overgang til tilstandsbasert- og prediktivt vedlikehold ved Elkem Thamshavn

Bacheloroppgave i maskin, drift og vedlikehold

Elkem Thamshavn ASA

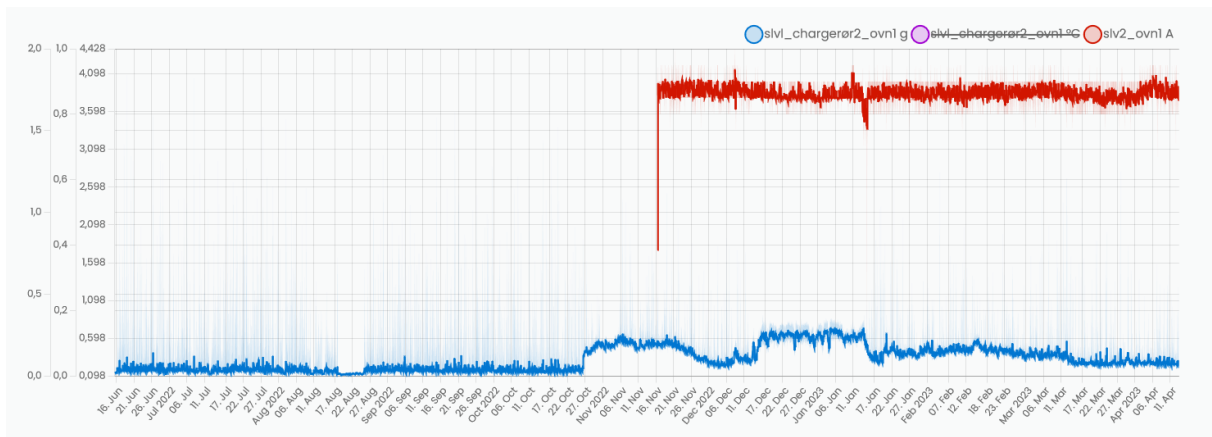
Neste diagram viser data fra vifte 2, ovn 1 (figur 21). Her er det mer utslag i diagrammet på vibrasjon.

Figur 21: Vifte 2, ovn 1 for hele perioden.

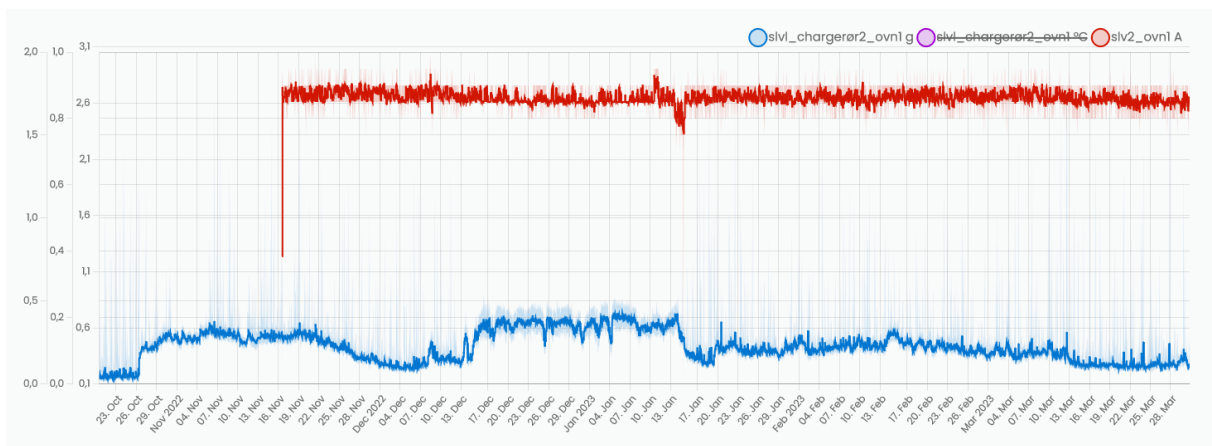
Ved å se nærmere på grafen (figur 22) ser man at verdiene for vibrasjonen fortsatt er under 2.0 g, med et snitt på cirka 1.7 g.

Figur 22: Nærmere inn på grafen. Ser at det fortsatt er lave utslag for vibrasjon.

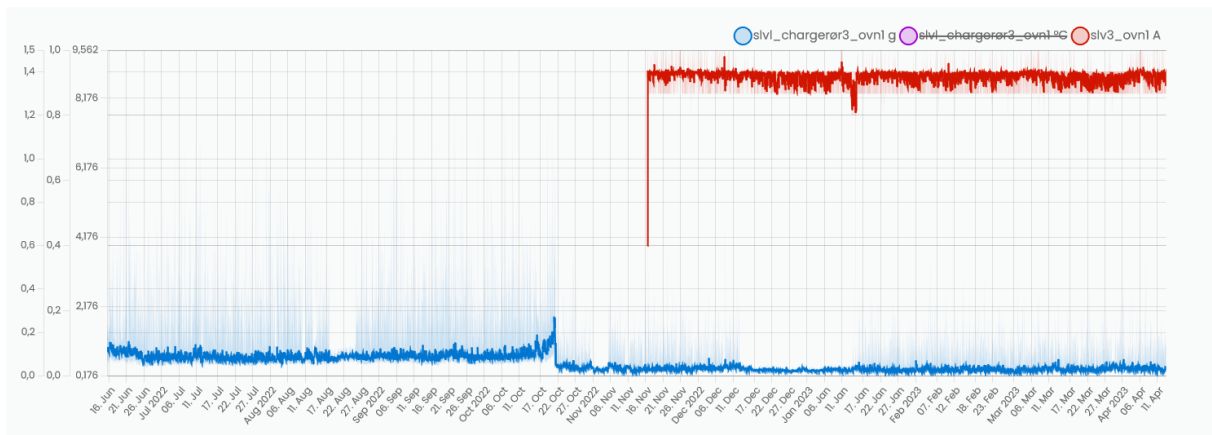
Vifte 3 har en økning i vibrasjon utover i oktober, med en topp 21. oktober (figur 23). Etter 21. oktober går trenden igjen ned til å ligge rundt 0.6 g. Dataen for strømtrekk er stabil i takt med dataen for vibrasjon.

Figur 23: Graf for vifte 3, ovn 1 for hele perioden.

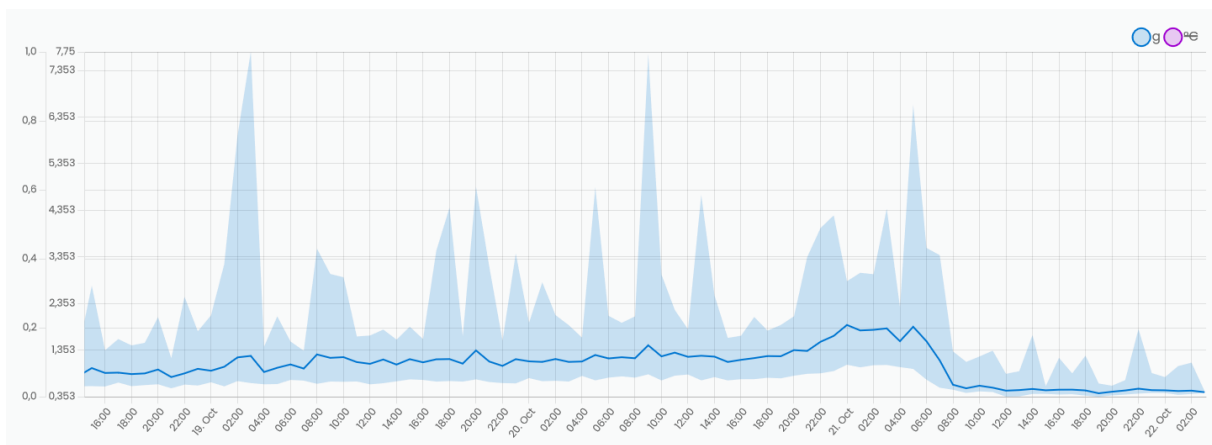
I figur 24 er det over tid flere målinger som ligger godt over 2 g, samt enkeltmålinger som er mellom 4-6 g, som gjør at trenden blir høyere enn normalt.

Figur 24: 18.-22. oktober, økende trend frem til 21. oktober, deretter faller trenden ned til 0.6 g igjen.

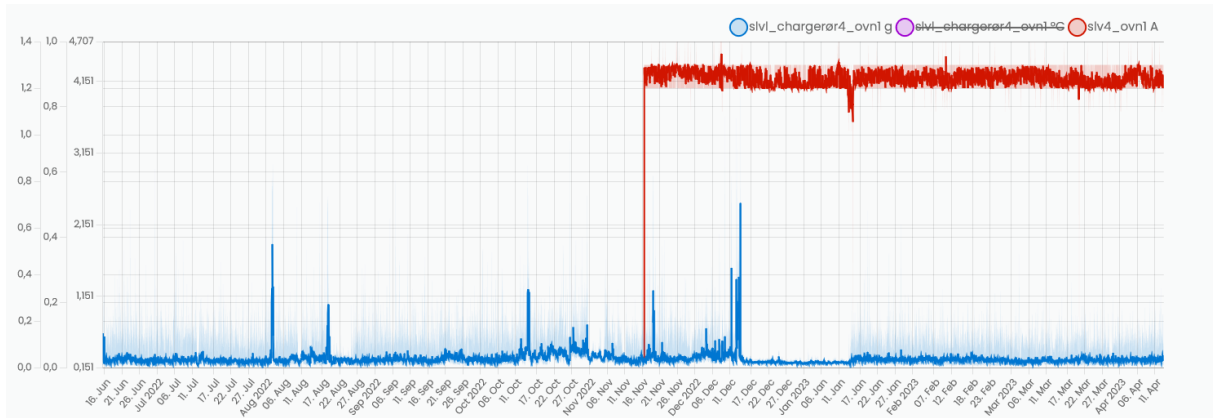
Vifte 4 på ovn 1 har en noe ujevn trend, med flere topper frem til 13. desember, hvor den flates ut og ligger stabil (figur 25). Toppene er for få og lave til at det utløses alarm. Trenden ligger på 0.3 g, mens toppene er på mellom 1.5 g og 3.0 g. Strømtrekk ligger jevnt mellom 1.2 til 1.3 ampere.

Figur 25: Vifte 4, ovn 1 for hele perioden.

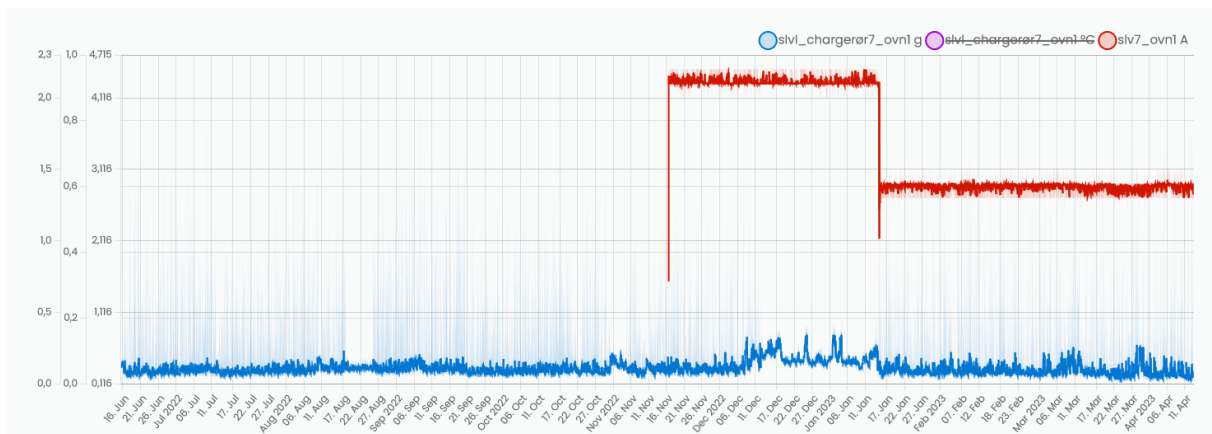
Vifte 7 har noe økende trend fra desember til januar som vist i figur 28. Når vibrasjon jevnes ut, faller også strømtrekket fra den 15. januar. Fra å ligge jevnt på 2.1 – 2.2 til å ligge jevnt mellom 1.3 – 1.4 ampere.

Figur 28: Vifte 7, ovn 1 med noe økende trend fra desember 2022 til januar 2023.

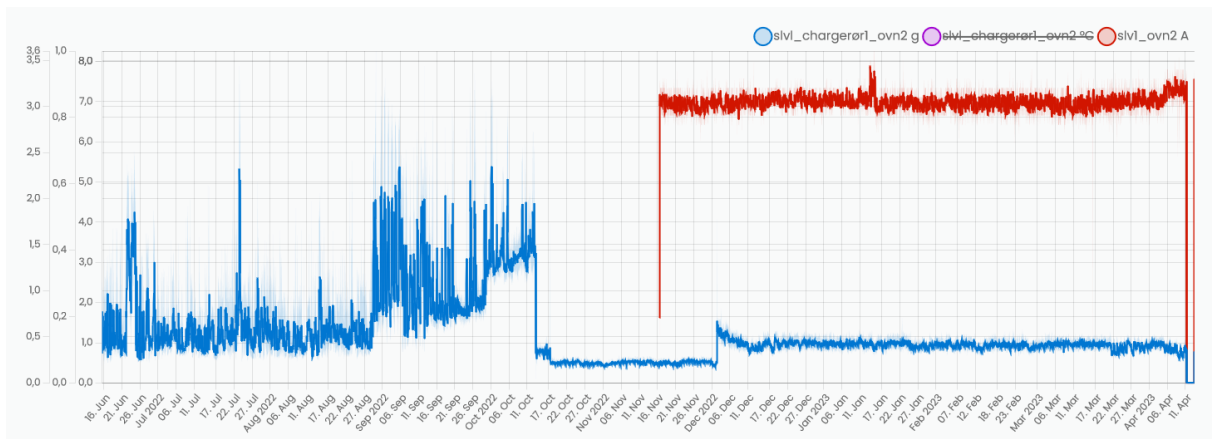
På ovn 2 er det ti sperreluftvifter, derav også ti sensorpunkt, med 3 datainnsamlinger på hver. Vifte 1 på ovn 2 har som vist i figur 29 en ustabil og økende trend frem til 12. oktober med verdier på over 2 g i snitt. Trenden faller så til 1.0 g og lavere og blir stabil. Trenden går videre opp i starten av desember, men legger seg igjen stabilt, nå på cirka 1.0 g.

Figur 29: Diagram med graf for vibrasjon og strømtrekk for vifte 1 på ovn 2. Grafen viser en svært ustabil og høy trend frem til 12. oktober.

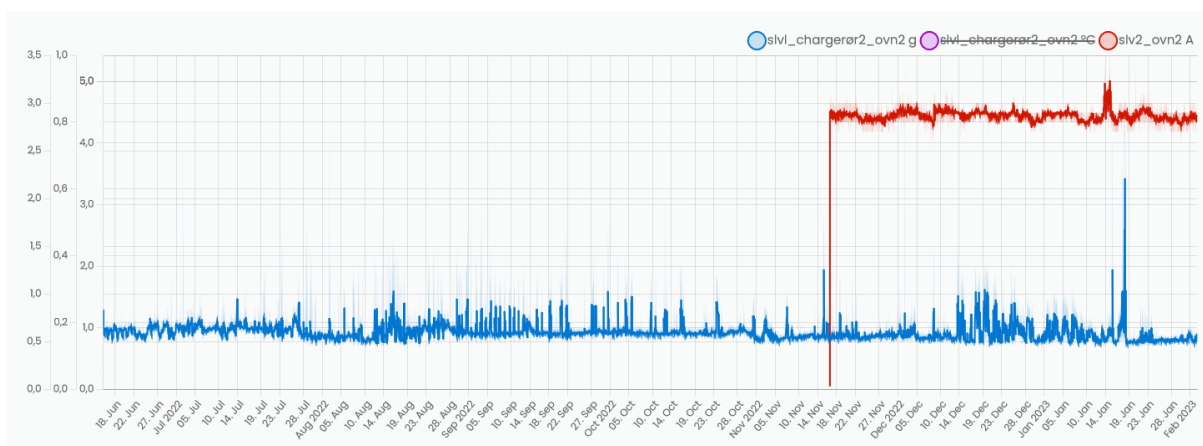
Påfølgende figur 31 viser trenden fra oppstart til 03. februar. Det er økning både i vibrasjonstrend og strømtrekk frem mot 18. januar. Det er en betydelig topp 18. januar på trend mellom 3.0 til 4.5 g. Strømtrekken økte i dagene før økningen i vibrasjon. Fra 19. januar faller vibrasjonen og forblir jevnt lavere enn tidligere.

Figur 31: Fra oppstart til og med 03. februar på vifte 2, oven 2.

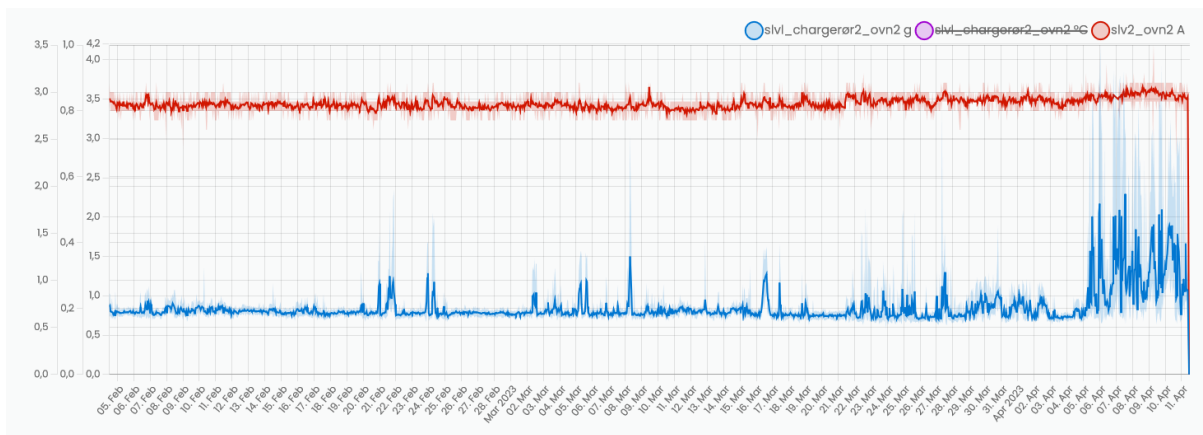
Grafen fra 04. februar (figur 32) viser stabil trend både på vibrasjon og ampere, frem til 05. april. Trenden går fra å ligge jevnt rundt 0.8 g til å være ustabil og ligge rundt 1.7 til 2.3 g fra 05. april. Det ble startet en omforingsprosess samme dato, og ovnen ble stanset. Det kan derfor være ytre faktorer som gir denne økningen i vibrasjon.

Figur 32: Vifte 2 på oven 2, fra 04. februar til april. Økning fra 05. april, noe som kan ha en sammenheng med stans av ovn for oppstart av omforming.

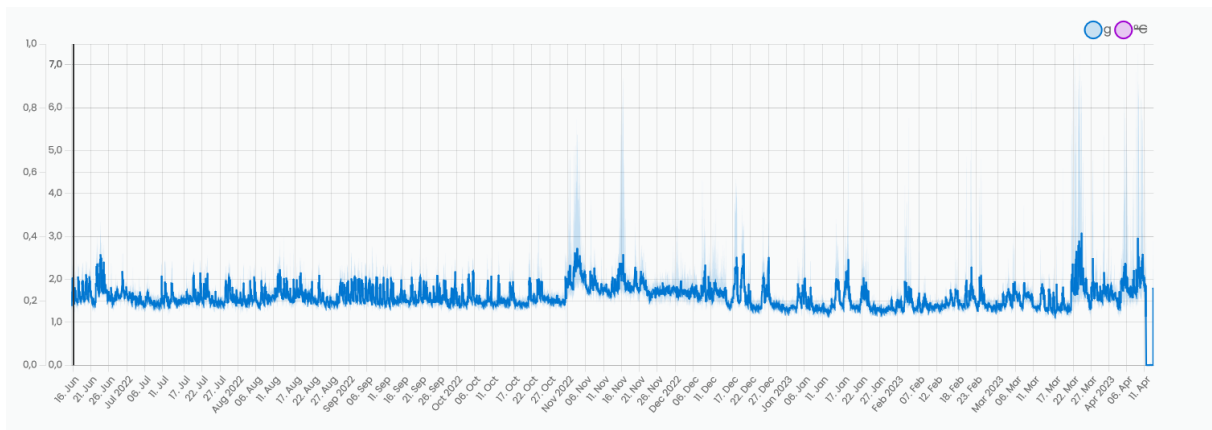
Som vist i figur 33 har vifte 3 på oven 2 ikke installert sensor som måler strømtrekk, så her er det kun vibrasjonsdata. Trenden på målingene av vibrasjon har vært ustabil, fra 1.3 til 2.1 g. En tydelig oppgang i november før den gradvis ble lavere og igjen med oppgang i slutten av mars.

Figur 33: Flat, men ujevn trend på vifte 3, ovn 2. Økning i slutten av perioden, om den vedvarer kan det være tegn på begynnende havari.

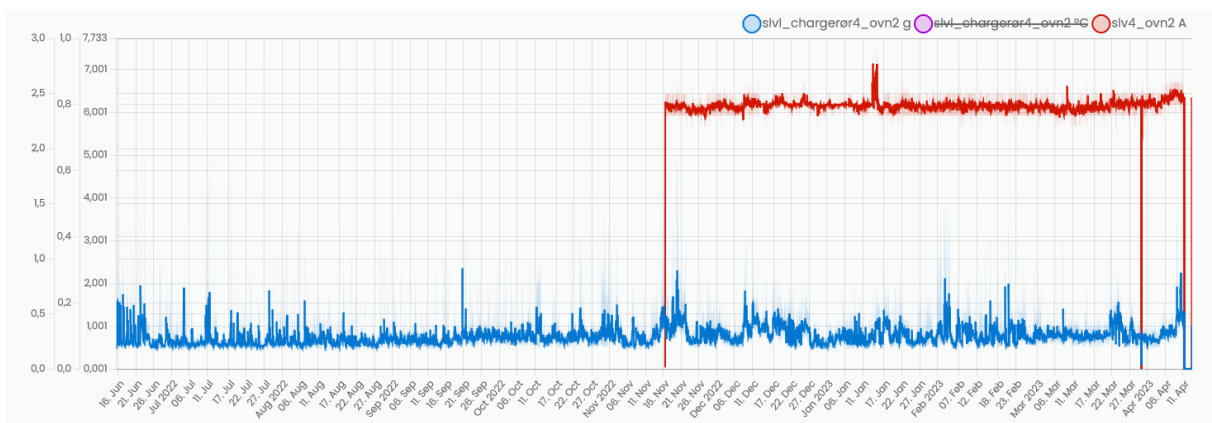
Vifte 4 har også en noe ujevn trend med svak stigning, som vist i figur 34. Fra å ligge rundt 0.5 til å bevege seg mot 1.0 g. Selv med stigning er dette lave verdier. Økning i strømtrekk mellom 13.-15. januar opp mot 2.8 ampere, normal trend mellom 2.3 til 2.4 ampere.

Figur 34: Vifte 4, ovn 2 svak stigning i vibrasjon. Økning i strømtrekk i midten av januar.

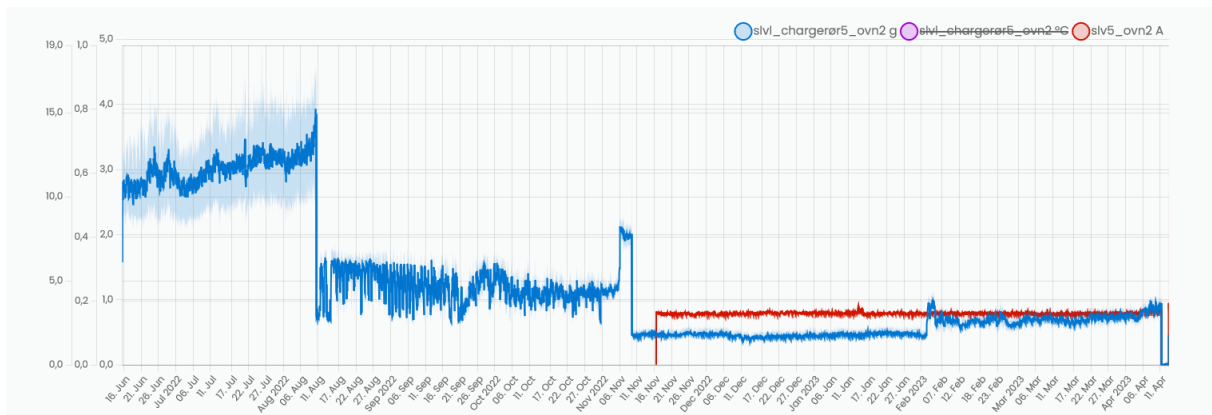
Grafen til vifte 5 viser ulike nivåer med vibrasjon. Som vist i figur 35 er det økende vibrasjon fra rett under 3.0 g opp mot 4.0 g. 10. august stagnerer økningen, og trenden blir lavere på mellom 0.8 til 1.5 g, med store svingninger. Økning igjen i starten av november, før den flater ut til en jevn trend på 0.5 g. Strømtrekk ligger jevnt mellom 3.0 til 3.3 ampere.

Figur 35: Graf med tydelige perioder for hele perioden. Ujevn trend etter fall i vibrasjon 10. august. Jevn trend etter økning og fall fra og med 09. november.

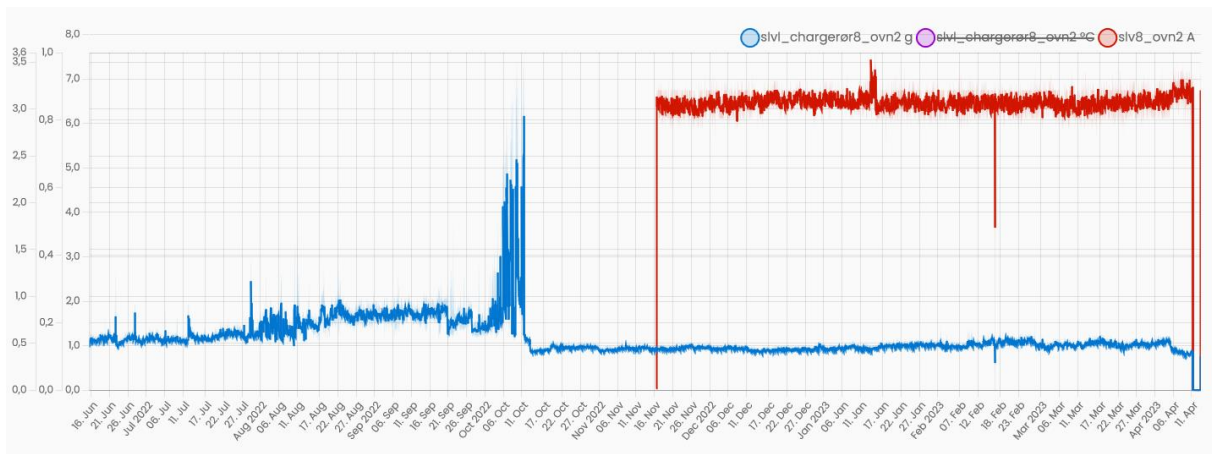
Vifte 8 (figur 38) har en gradvis økning fra slutten av juli til starten av oktober, før det blir en betydelig økning. 11. oktober flater grafen ut og trenden blir jevn på rundt 1.0 g. Strømtrekk er jevnt på 2.9 til 3.1 ampere.

Figur 38: Gradvis økning før det blir rask økning i vibrasjon i oktober. Jevnt strømtrekk.

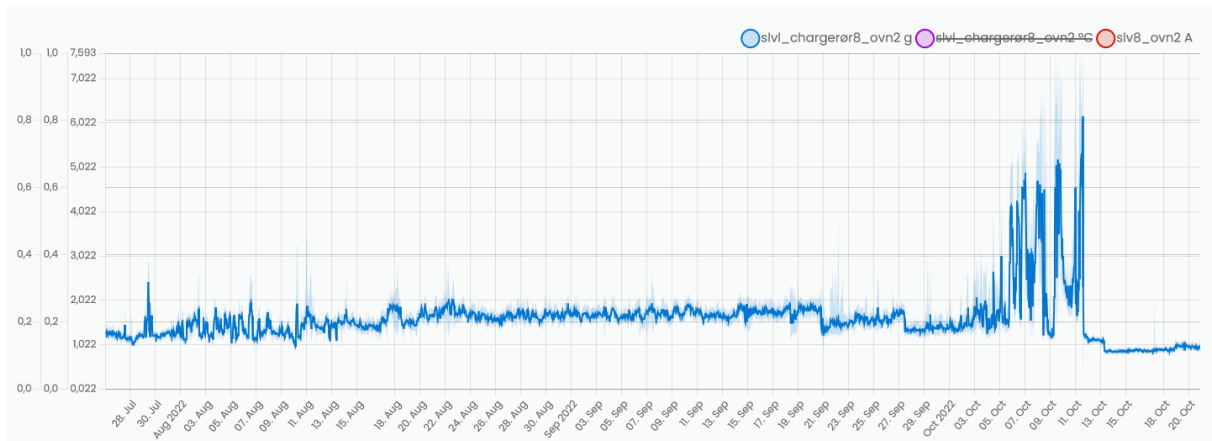
Grafen i diagrammet i figur 39 viser den tydelige økningen i vibrasjon over cirka 10 dager.

Figur 39: Perioden med økende vibrasjon i oktober 2022 for vifte 8, ovn 2.

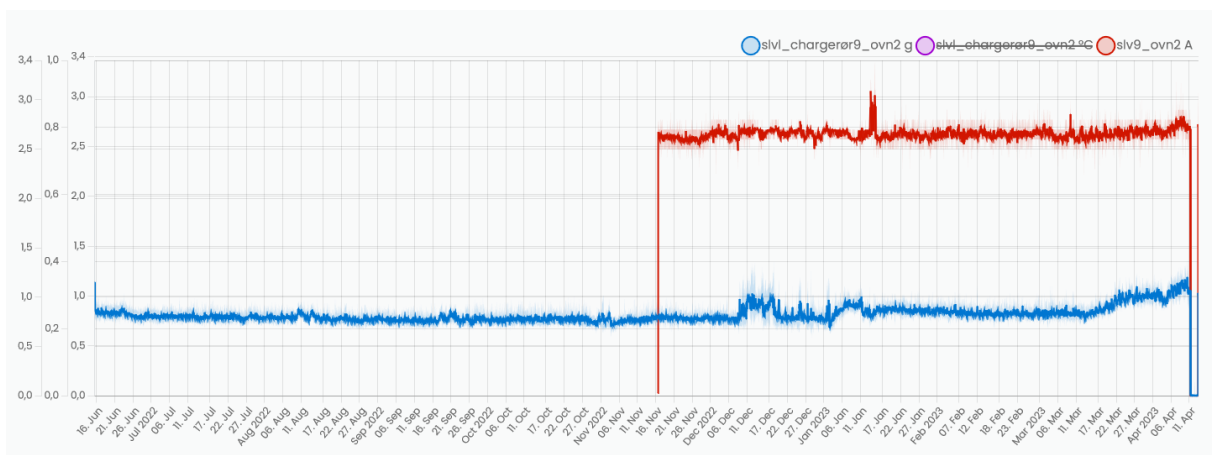
Vifte 9 har en jevn trend over en lengre periode, med noe økning mot 1.0 g og over fra mars, som vist i figur 40. Fortsatt lave verdier. Strømtrekk jevnt mellom 2.6 til 2.8 ampere, men med økning mellom 11.-13. januar.

Figur 40: Vifte 9, ovn 2. Noe økende trend fra mars og ut.

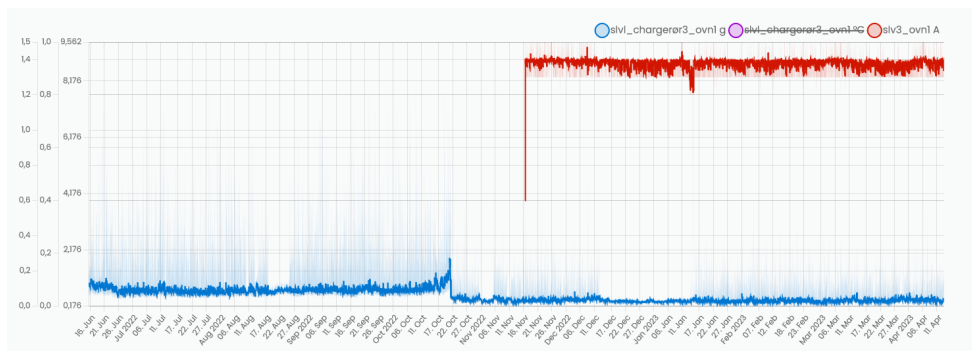
Figur 43: Vifte 3, ovn 1.

Ut ifra graf for vifte 3 (figur 43) kan vi se ett fall ned til ett nytt normalnivå etter en periode med økning i oktober. Grunnen til dette er usikkert, men at det her er foretatt vedlikehold uten at det kommer frem i vedlikeholdsloggen er tenkelig.

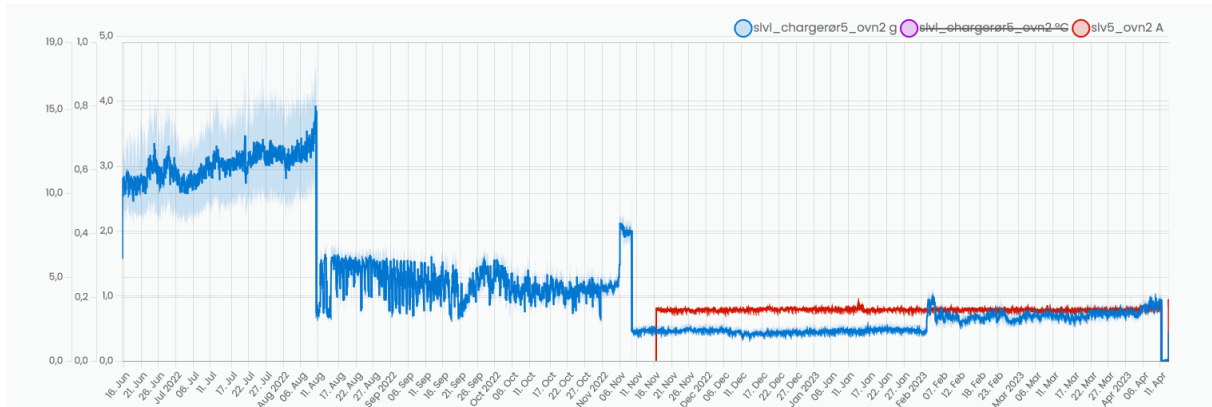
I starten av november ble det igjen en betydelig økning i vibrasjon på vifte 5 (figur 44). Viften ble igjen byttet. Etter dette bytte viser grafen at trenden ligger betydelig jevnere, og lavere.

Figur 44: Graf for vibrasjon på vifte 5 fra installasjon til midten av april. Her har det vært to bytter av vifte, noe som også vises godt på grafen.

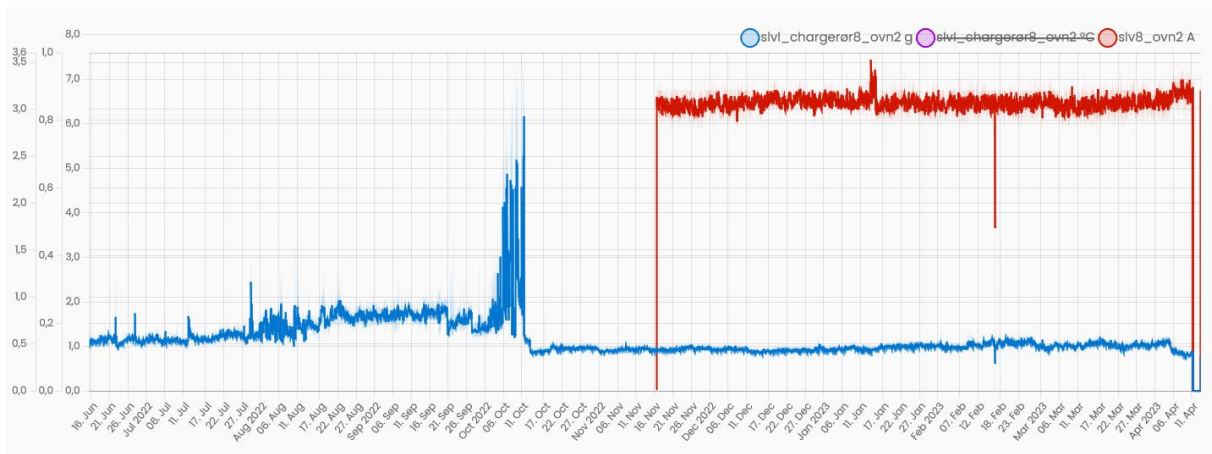
Figur 45: Graf for chargerørsvifte 8.

I vedlikeholdsloggen fra 13. oktober 2022 står det at chargerørsvifte 8 ble byttet. Prioritet «veldig høy». Dette skiftet skjedde etter å ha sett på grafene, og sett at utviklingen på denne grafen var negativ. Gradvis økende vibrasjon over tid, samt betydelig økning i vibrasjon ved månedsskiftet september/oktober. Chargerørsviften ble byttet, og trenden for vibrasjon falt til et lavt, jevnt nivå, som har vært likt siden. På grunn av grafene i appen var det her lett å se at det var unormal vibrasjon på vifta. I tillegg til den faktiske økningen i vibrasjon i g, ser man også at trenden er mer ustabil i tiden før. Dette er illustrert i figur 45.

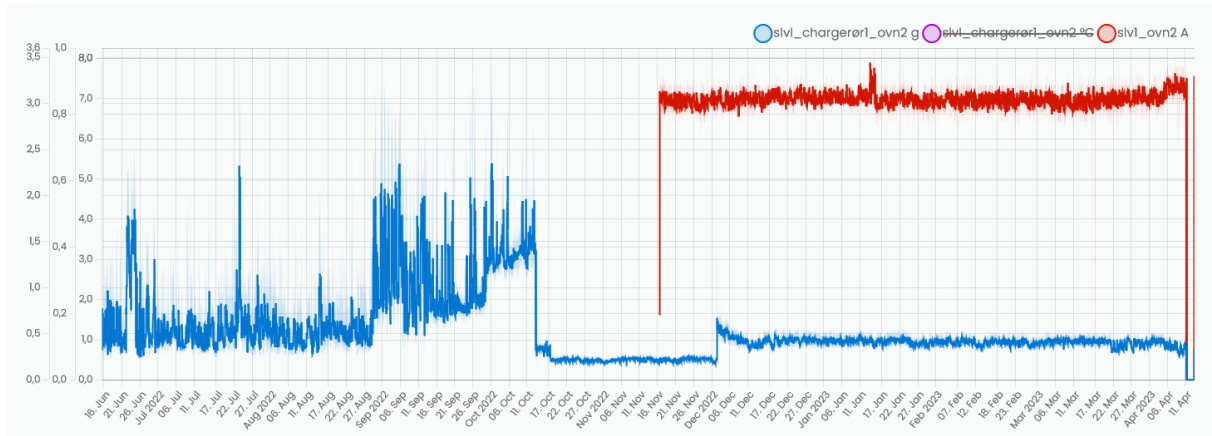
Etter bytte 13. oktober falt trenden ned til et lavere nivå, men med jevne målinger. Det kom også en endring i trend i starten av desember, men verdiene lå fortsatt godt under alarmgrensen på 2 g, samt at trenden ligger jevnt. Prioritet for denne arbeidsordren var veldig høy.

Figur 46: Graf for chargerørvifte 1. Tydelig økning i vibrasjon frem til 13. oktober 2022.
