OLVIKVEGEN 76

— ANE AGDESTAIN

Denne rapporten er ein introduksjon til bygningen situert på tomta Olvikvegen 76. Dokumenteringa gjekk føre seg i januar 2020. Informasjonen er henta frå originaldokumentasjon lagra i Stord Rådhus, samt personlege vurderingar under synfaring i bygningen.

Dato: 26.05.2020
Oppdragsgivar: NTNU, diplomoppgåve i arkitektur
Registrator: Ane Agdestein

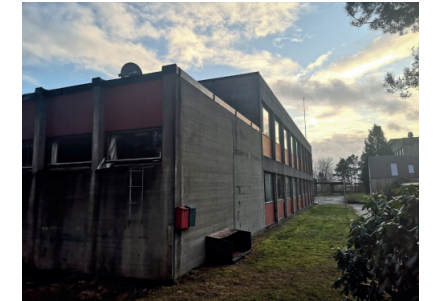
VEST- OG NORDMØTANDE HJØRNE

TILSTAND: Betongen er sterk og funksjonsdyktig, men er dårleg vedlikehalden enkelte stadar. Vatn har trengt inn i bygget grunna lekkasje i taket, men betongen er ikkje nemnande skadd av dette. Kjellaren er tett og fri for fukt. Søylen i fasaden er hovudsakleg dimensjonerte til 250x180 mm, og berande innerveggjar 200 mm.

TILRÅDING: Taket må tettast for å forhindre større vasskadar. Dei berande veggane kan elles nyttast som dei er.

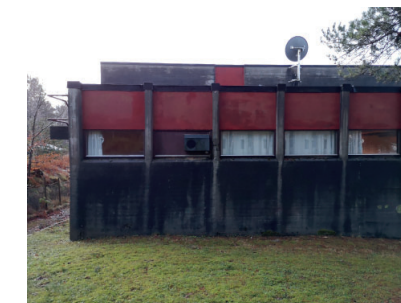
BETONGSØYLER OVER TO ETASJAR

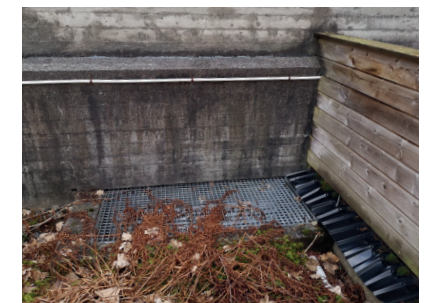
NORDFASADE

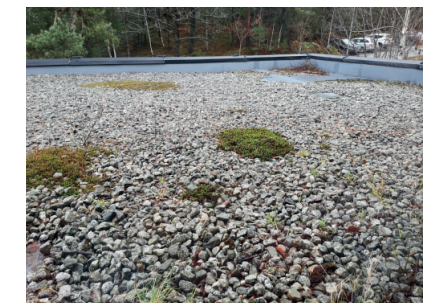
GRUS PÅ TAKET

TILSTAND: Grunna hæverket har det gått hol på sarnafilen i taket, slik at vatn har trengt gjennom og inn i bygningen. Betongen i taket er framleis sterk og funksjonsdyktig, men prega av muggvekst enkelte stadar.

TILRÅDING: Taket må tettast, og beste løysing vil vere å fjerne sarnafilen og grusen og legge dette på nytt. Det må gjerast tiltak for å fjerne muggen, som har vekse fram i taket inni bygningen.

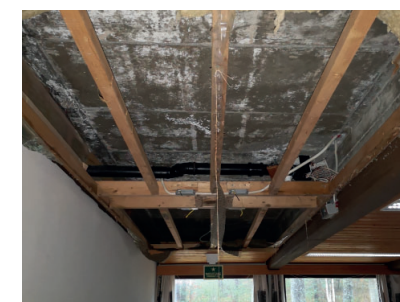
MUGGSKADE PÅ BETONG

TILSTAND: Bygningen er tydeleg fuktskadd grunna hærverk på sarnafilen på taket. Vatn har trengt inn og øydelagd himlingsplatene. Mange stadar er platene fjerna. Betongdekket bak platene er prega av mugg enkelte stadar.

TILRÅDING: Alt av himlingsplater må fjernast. Etasjeskiljarane og taket i betong kan reddast frå ytterlegare muggskade dersom taket vert tetta og muggen fjerna.

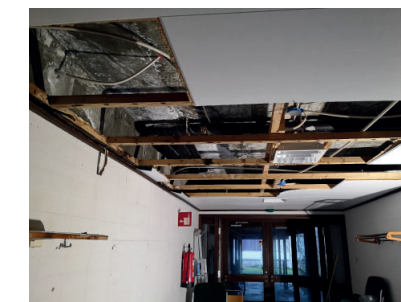
TYPISK SKADE PÅ TAKPLATER

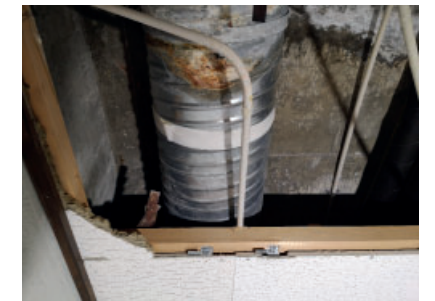
RØYRFØRING BAK HIMLINGSPLATENE

TILSTAND: Ventilasjonssystema er gamle, og røyrføringane er prega av vasslekasjen i taket.

ANBEFALING: Tal og dimensjon på eksisterande anlegg er gode. Anlegga er dog gamle og utdaterte, så dei bør skiftast ut i sin heilskap.

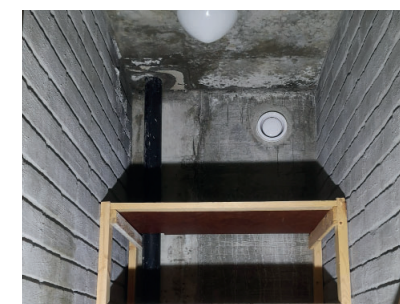
SYNLEG NEDFALLSRØYR

TILSTAND: Røyrsystemet lek. Vatn trenger ut og skader bygningen.

TILRÅDING: Innvendig vassføring opprettheld det stilreine uttrykket i bygningsfasadane ved å unngå takrenner og synlege nedføringsrøyr. I eit arkitektonisk perspektiv, vert det rådd til å halde fast ved denne metoden for vassføring, men at det eksisterande systemet vert skifta ut.

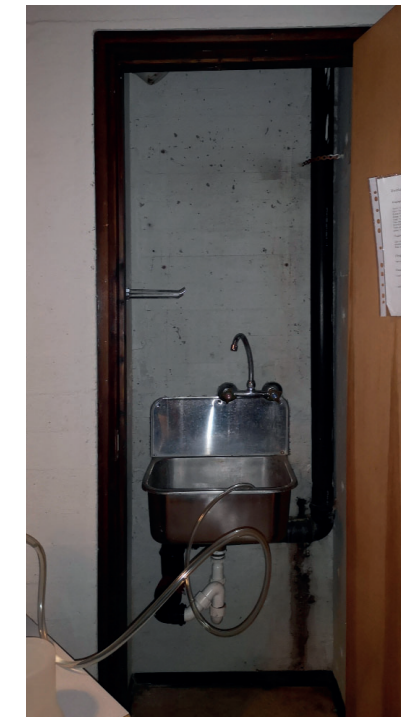
TAKVATN VERT KOPLA PÅ AVLAUPSYSTEM
