Tilstandsvurdering av betongbru med Alkalireaksjoner

Gjennomgang og evaluering av Tromsøbrua

Masteroppgave i Erfaringsbasert master i veg, jernbane og transport. Spesialisering i bru

Oktober 2023

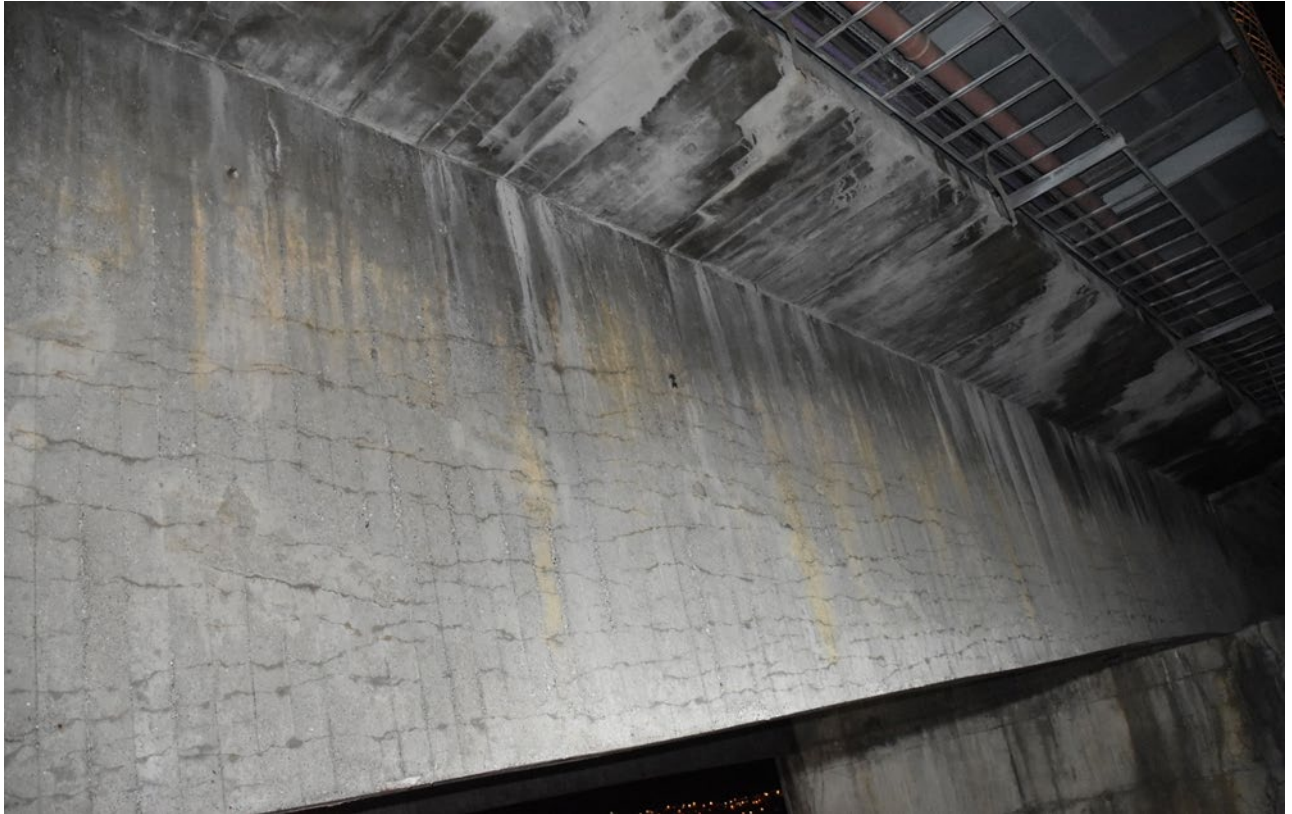
Figur 2-2: Bilde viser langsgående riss i en spennarmert kasse. Rissene følger retningen på spennarmeringen. (Tromsøbrua felt 36, Multiconsult, 2021)

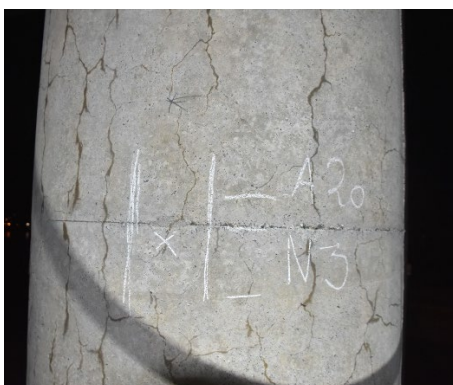
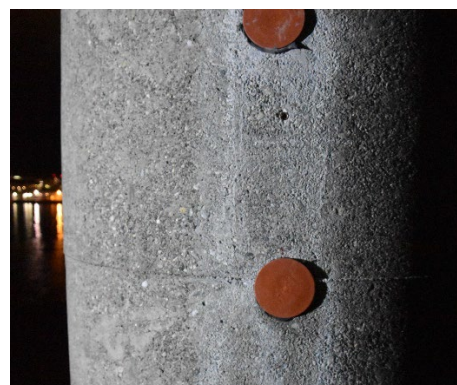
Figur 2-3: Bildet til venstre viser en betongoverflate skjermet for været. Til høyre betongoverflate mot dominerende vindretning (sandblåst overflate), Bildene viser pilarer på Tromsøbrua. (Multiconsult, 2022)

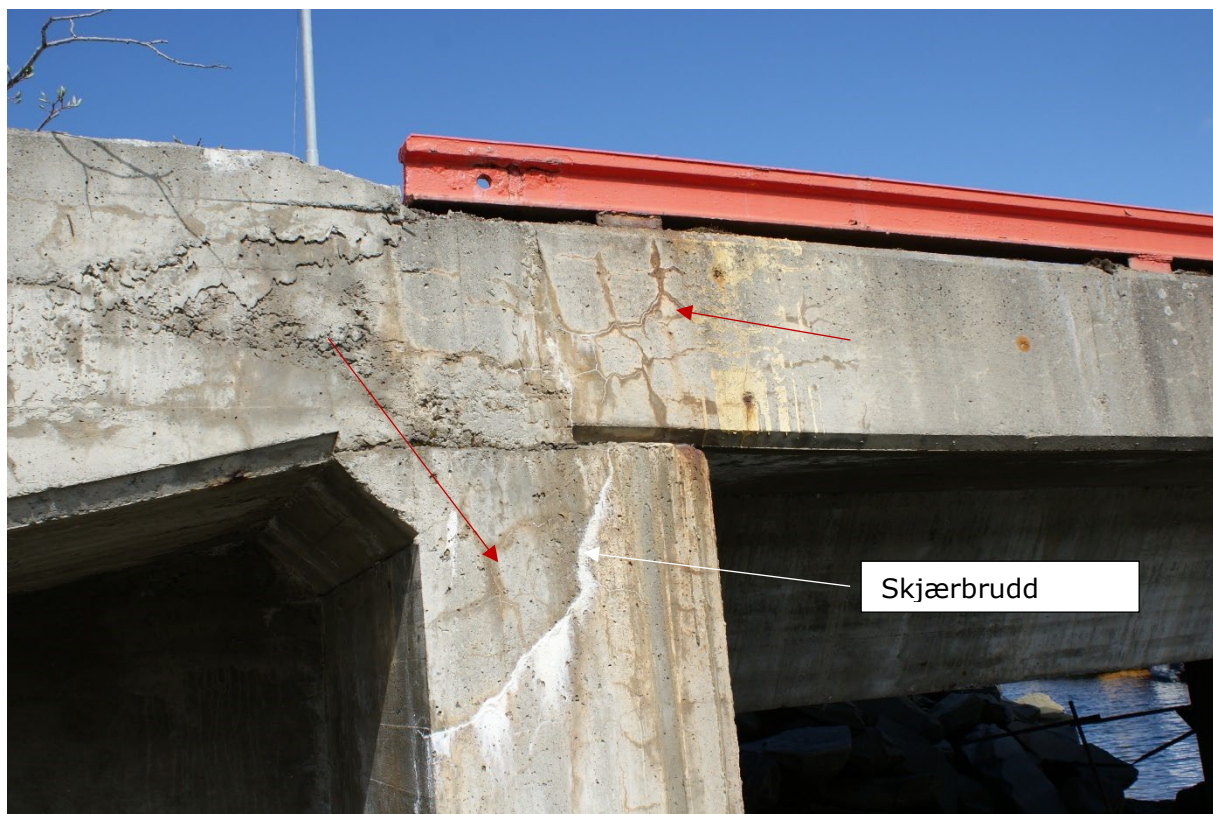
Figur 2-4: Figuren viser lukking av fuge mellom landkar og kaiplate. Grunnet ekspansjon er det oppstått et skjærbrudd i landkarvegg. Røde piler peker på typiske krakeleringssriss (Marinekaia Alta, Multiconsult, 2019)

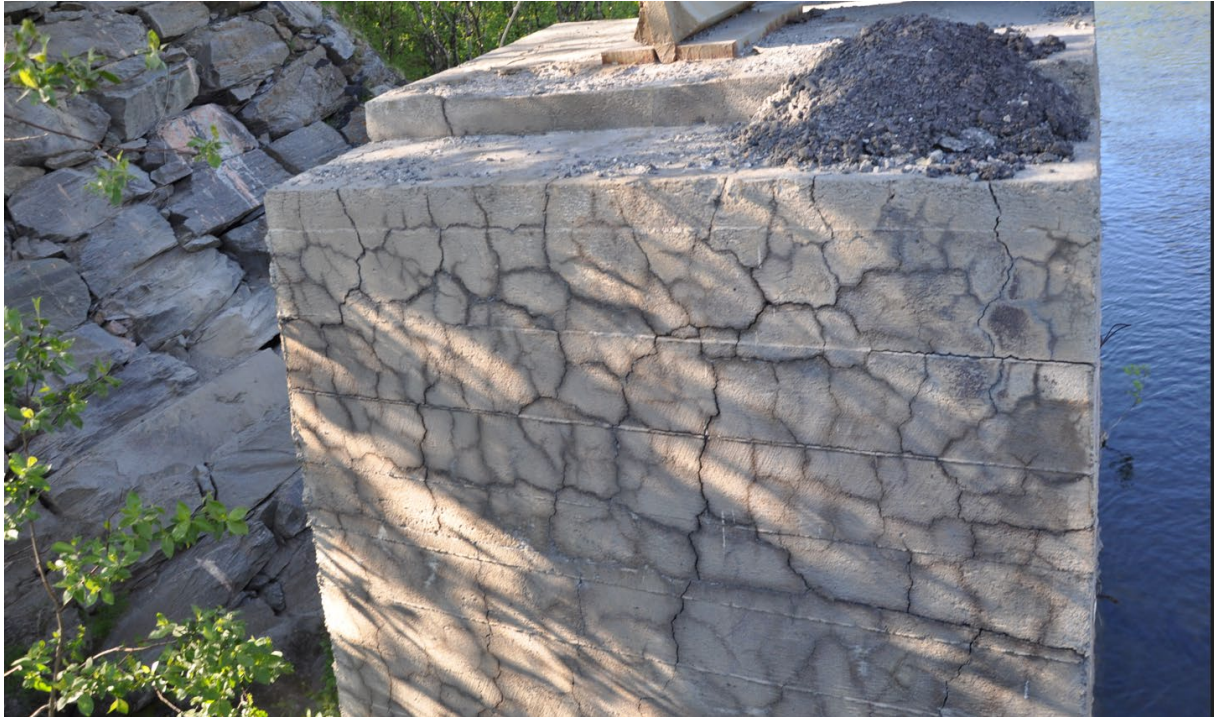
Figur 2-5: Figuren viser typiske krakeleringssriss fra AR. (Mathiselv bru Finnmark, Multiconsult 2012)

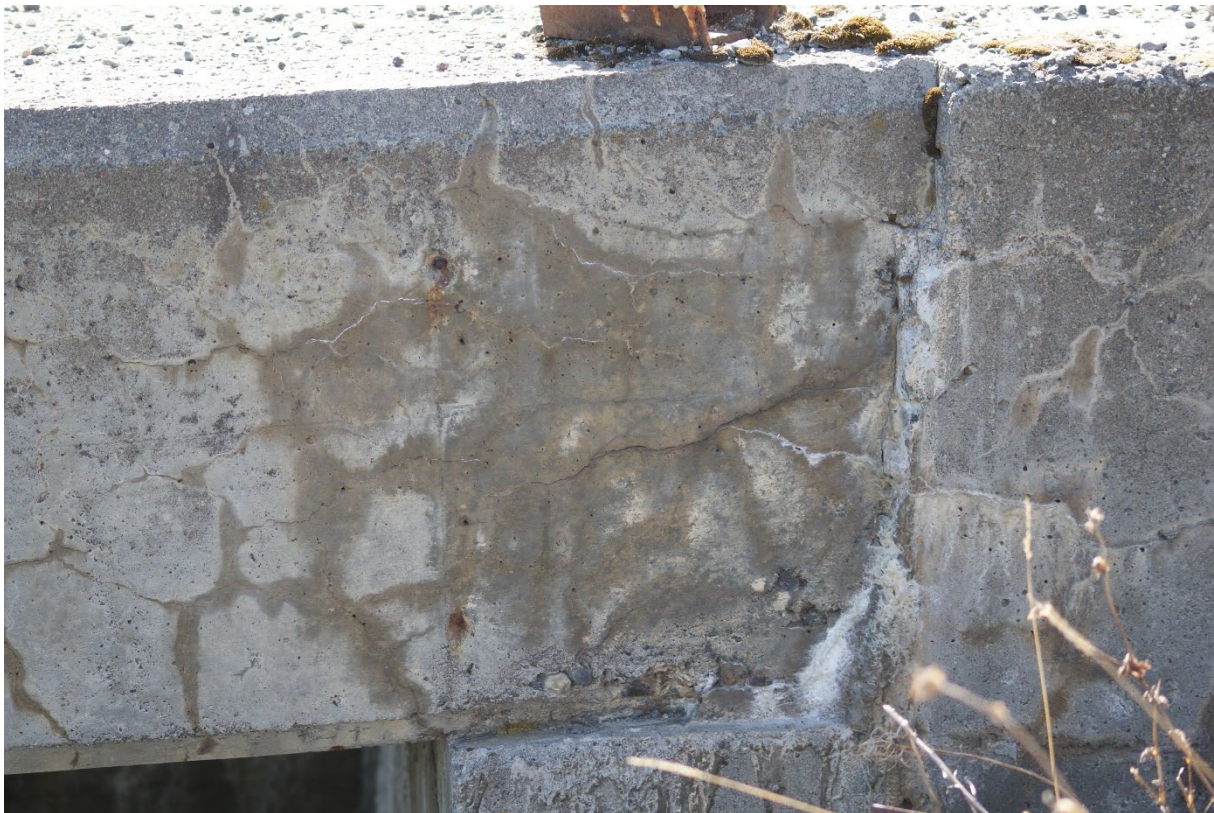
Figur 2-6: Figuren viser lokal knusing i fugen grunnet ekspansjon. (Marinekaia Alta, Multiconsult 2019)

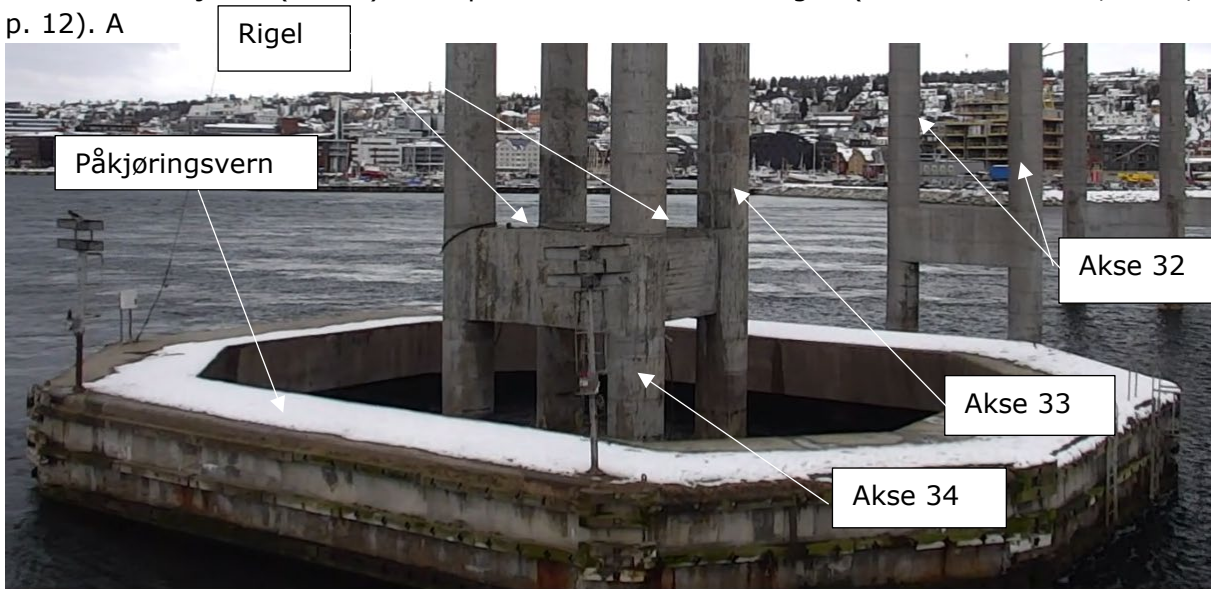
Figur 3-12: Bildet viser nedre del av pilarene i akse 32-34. Bildet er tatt fra mot Tromsøya. Bildet er hentet fra dronefilm. (NORCE, 2021)

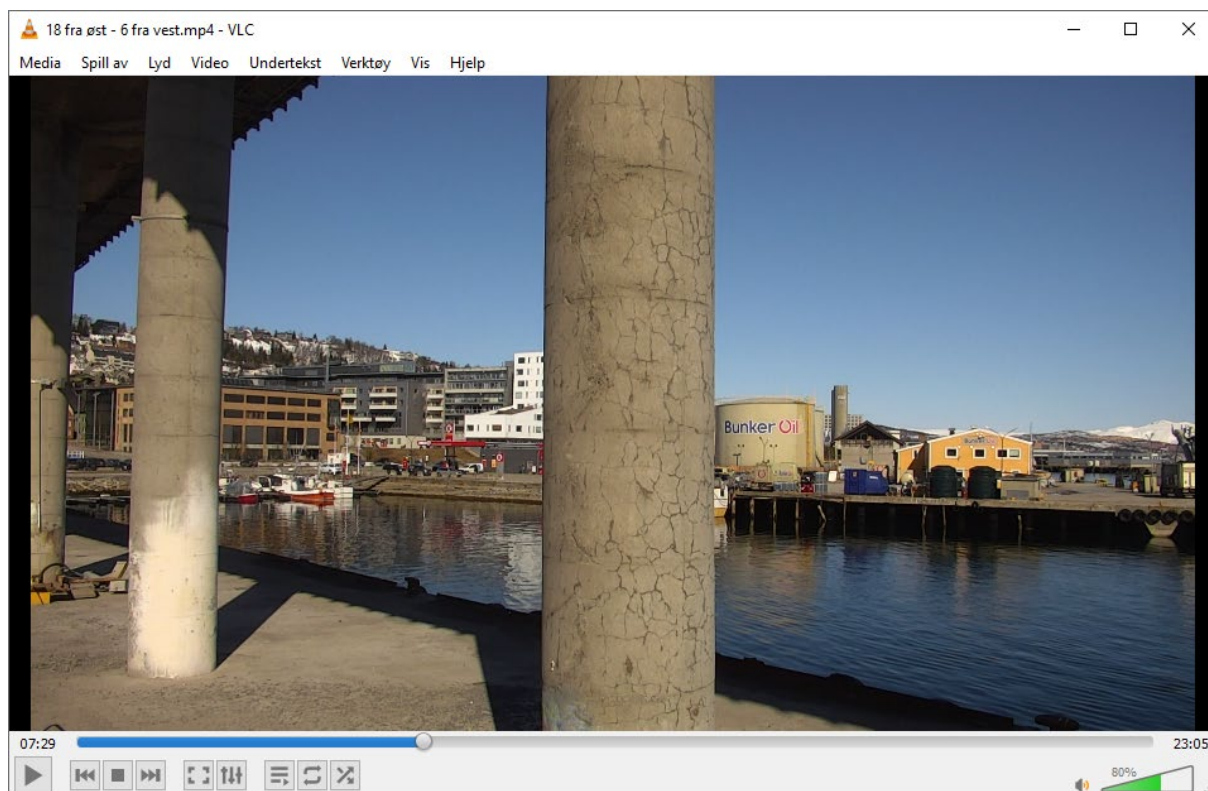
Bilde 1: Seksjon A, fra sør. Akse 15 til venstre og akse 16 til høyre. tydelig skille i riss.

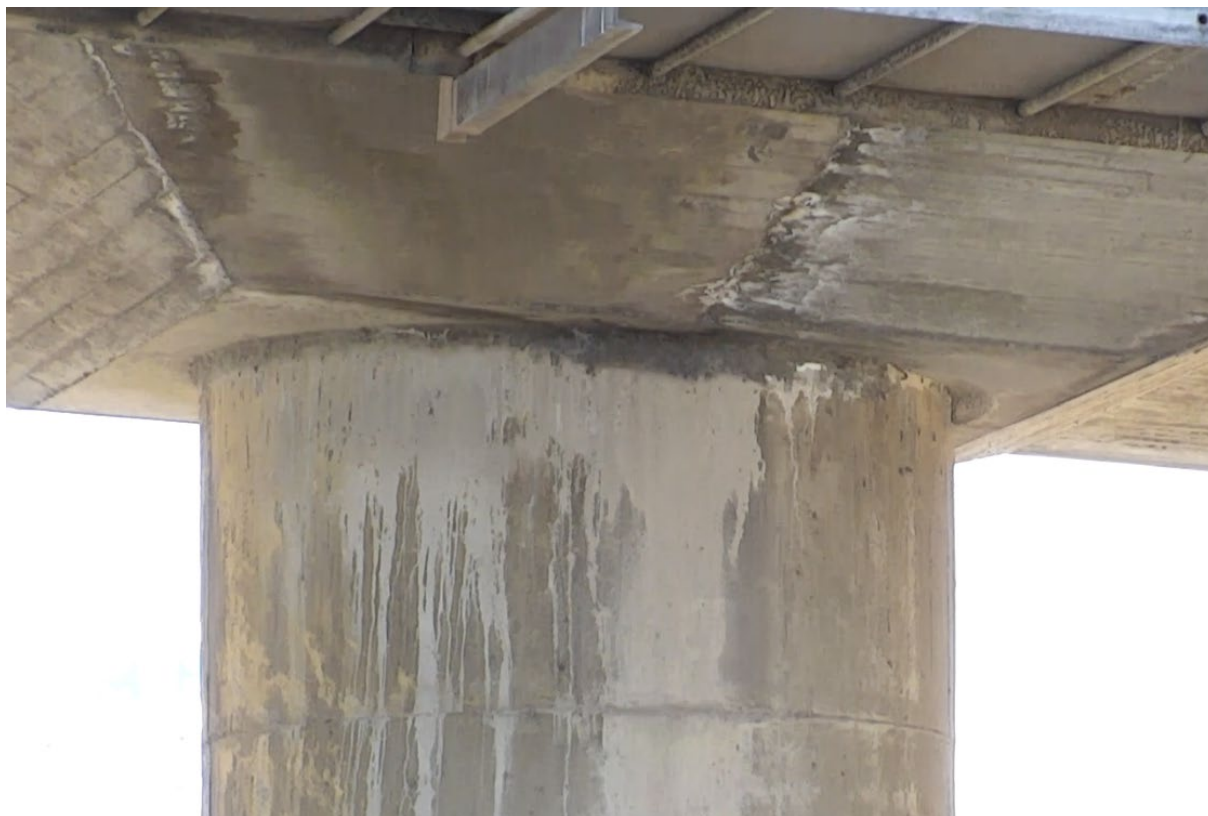
Bilde 2: Akse 6 Fukt/kalkutslag i støpeskjøt overbygning

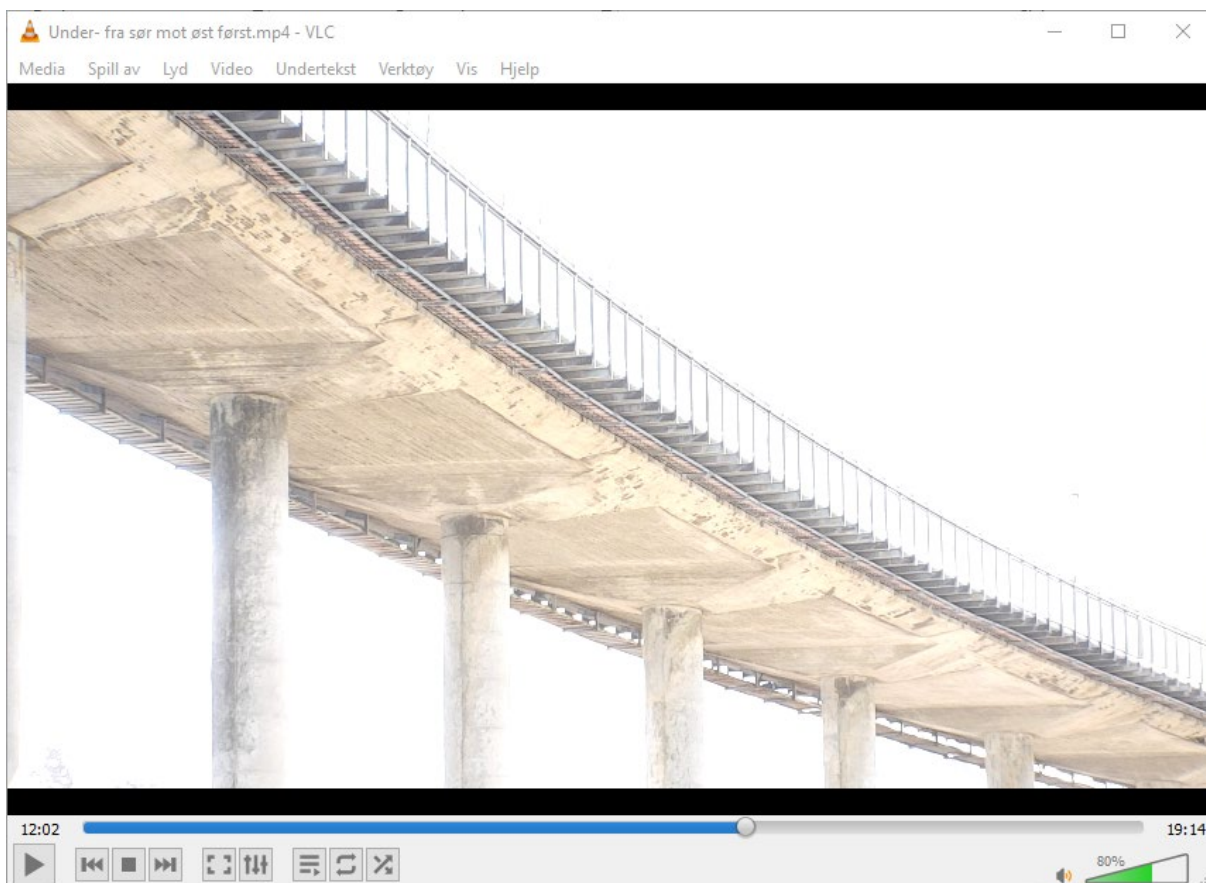
Bilde 3: Seksjon E, fra sør, pilarer fuktige i toppen

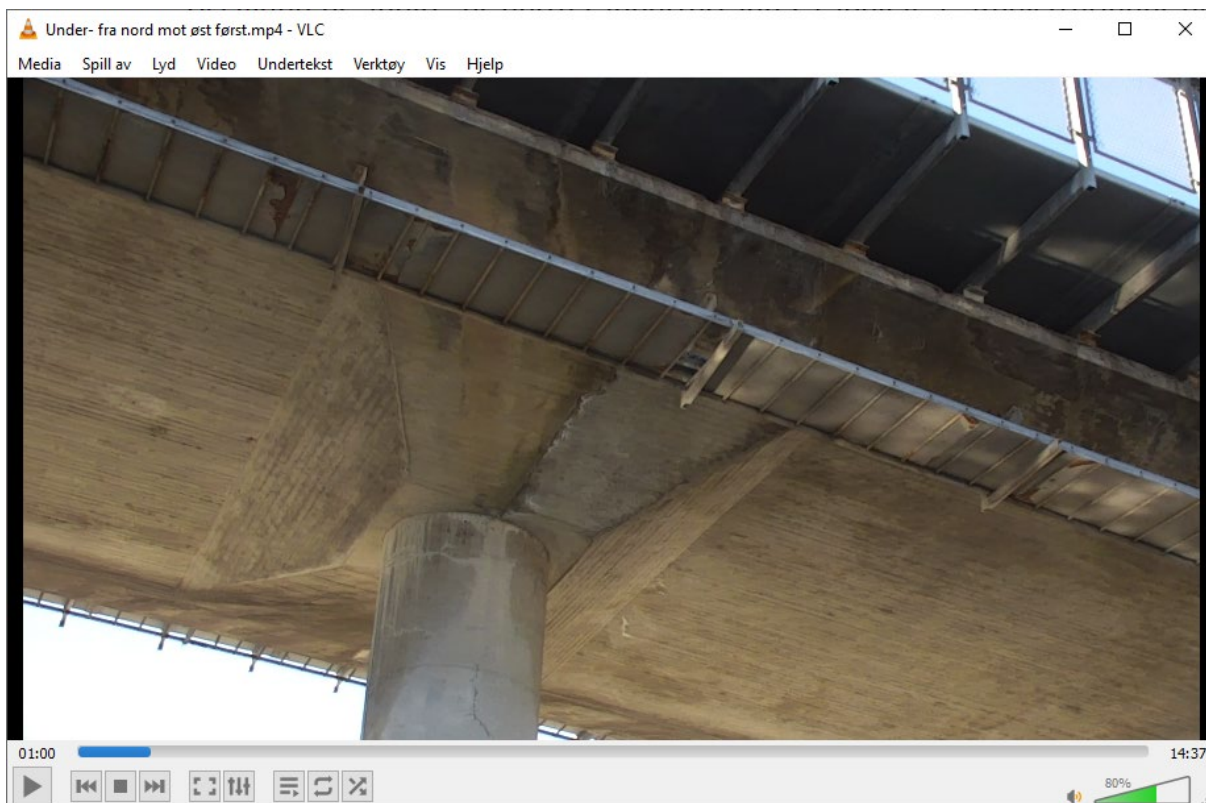
Bilde 4: Akse 6, Nordside. Fuktig i underkant av kantbjelker og kalkutslag i støpeskjøt over pilar.

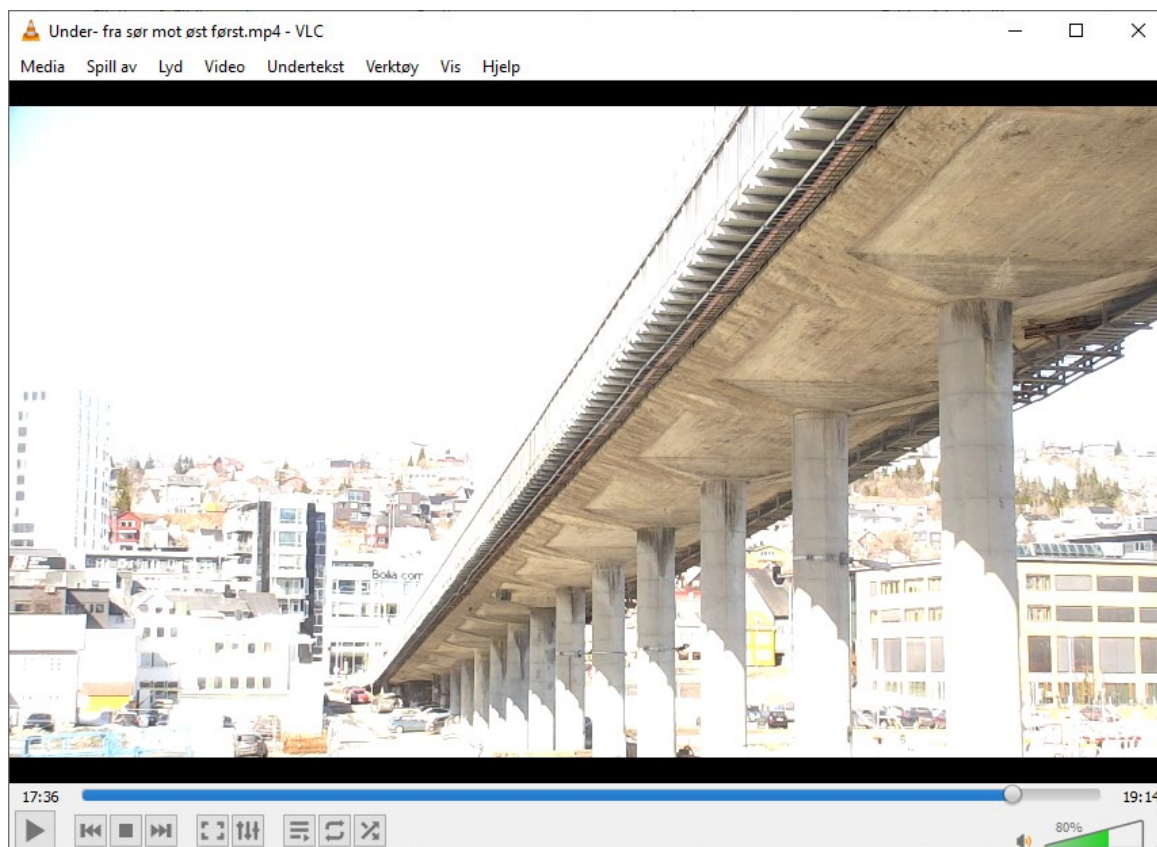
Bilde 5: Seksjon A, fra sør, pilarer fuktige i toppen

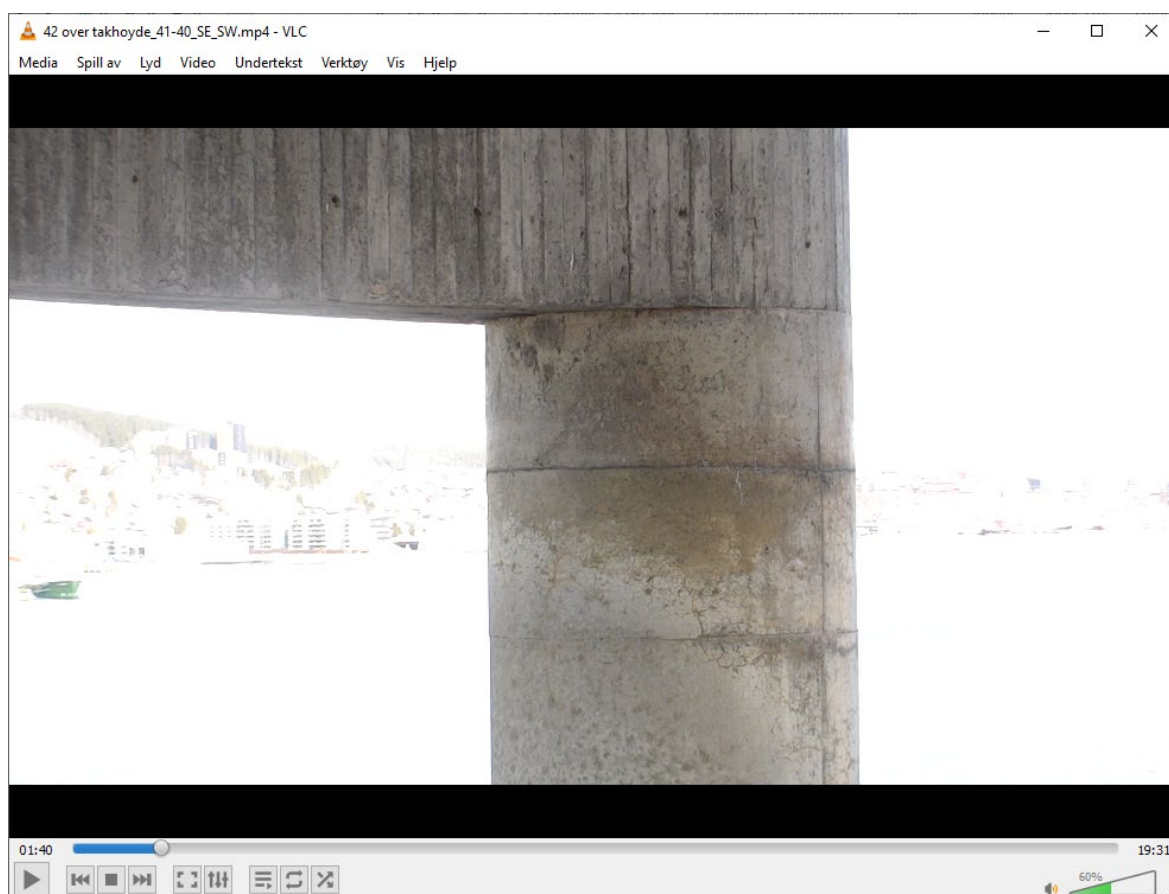
Bilde 6: Akse 42, fra nord. Fukt under øvre tverrbærere.

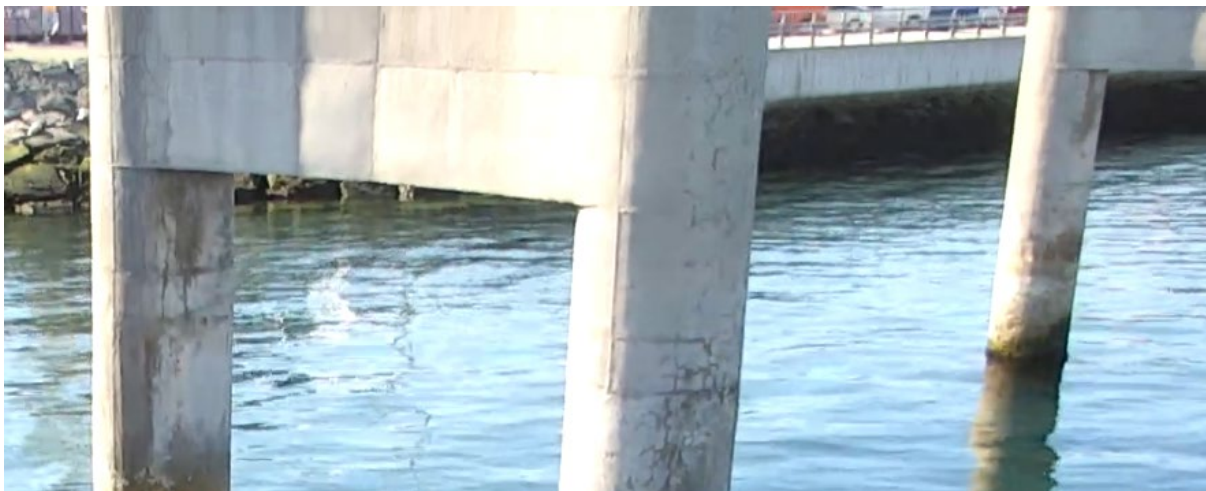
Bilde 7: Seksjon B, fra nord, fuktig rett under Rigel

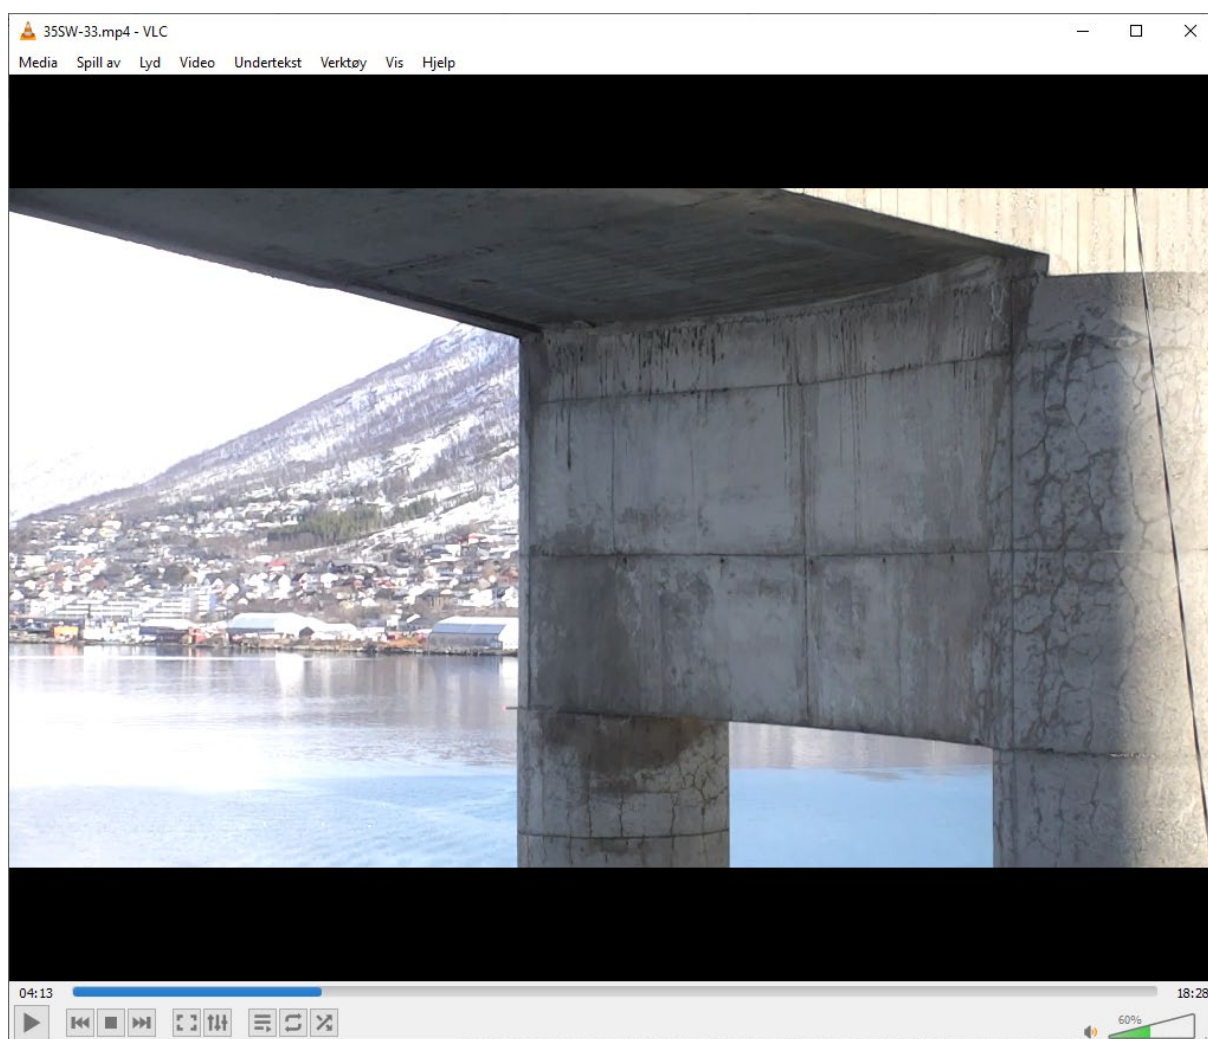
Bilde 8: Akse 33, fra sør. Fuktighet under øvre tverrbærer.

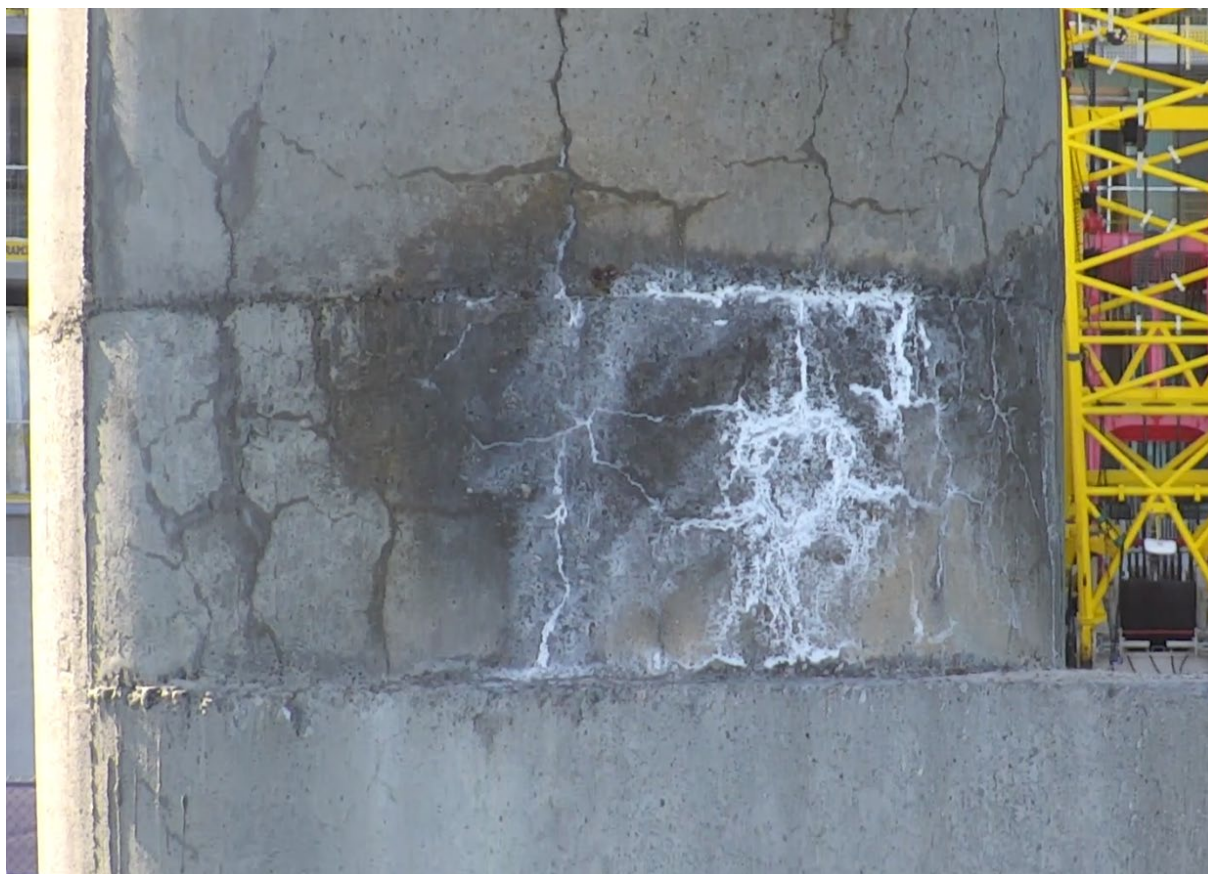
Bilde 9: Seksjon B, fra nord, kalkutslag i området hvor hul pilar ender.

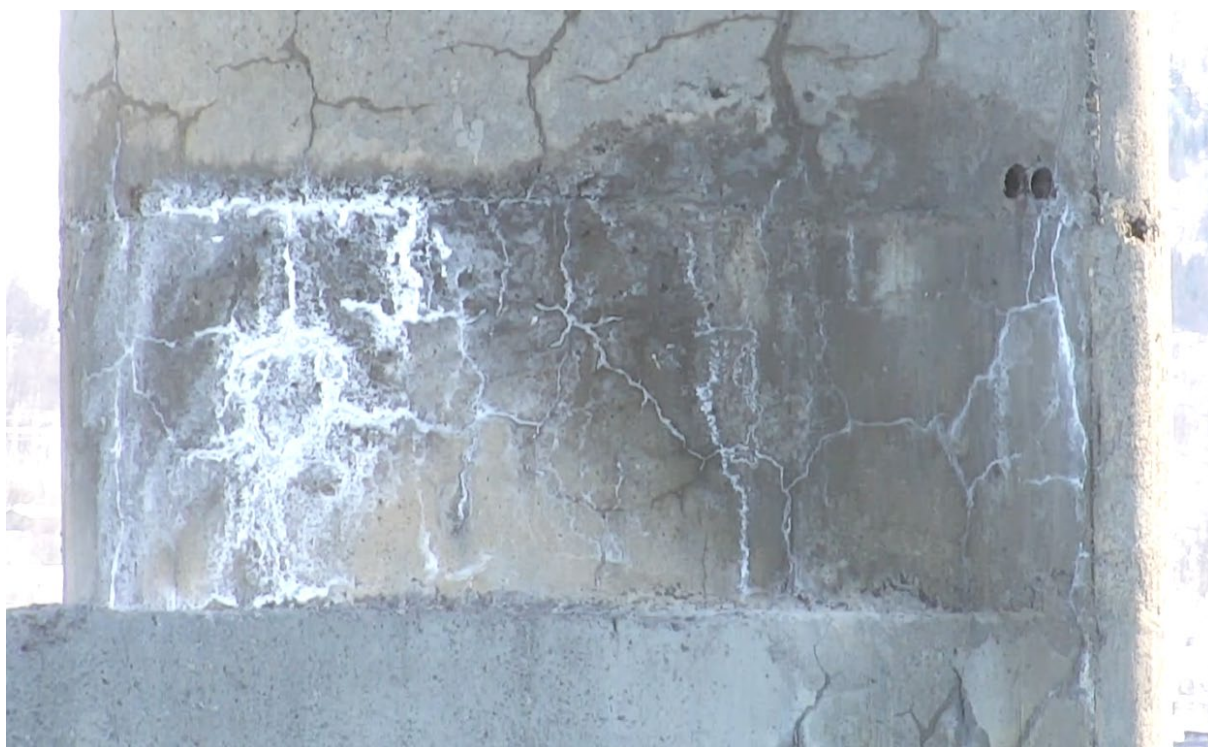
Bilde 10: Seksjon B, fra nord, fukten transporteres ut igjennom støpeskjøt

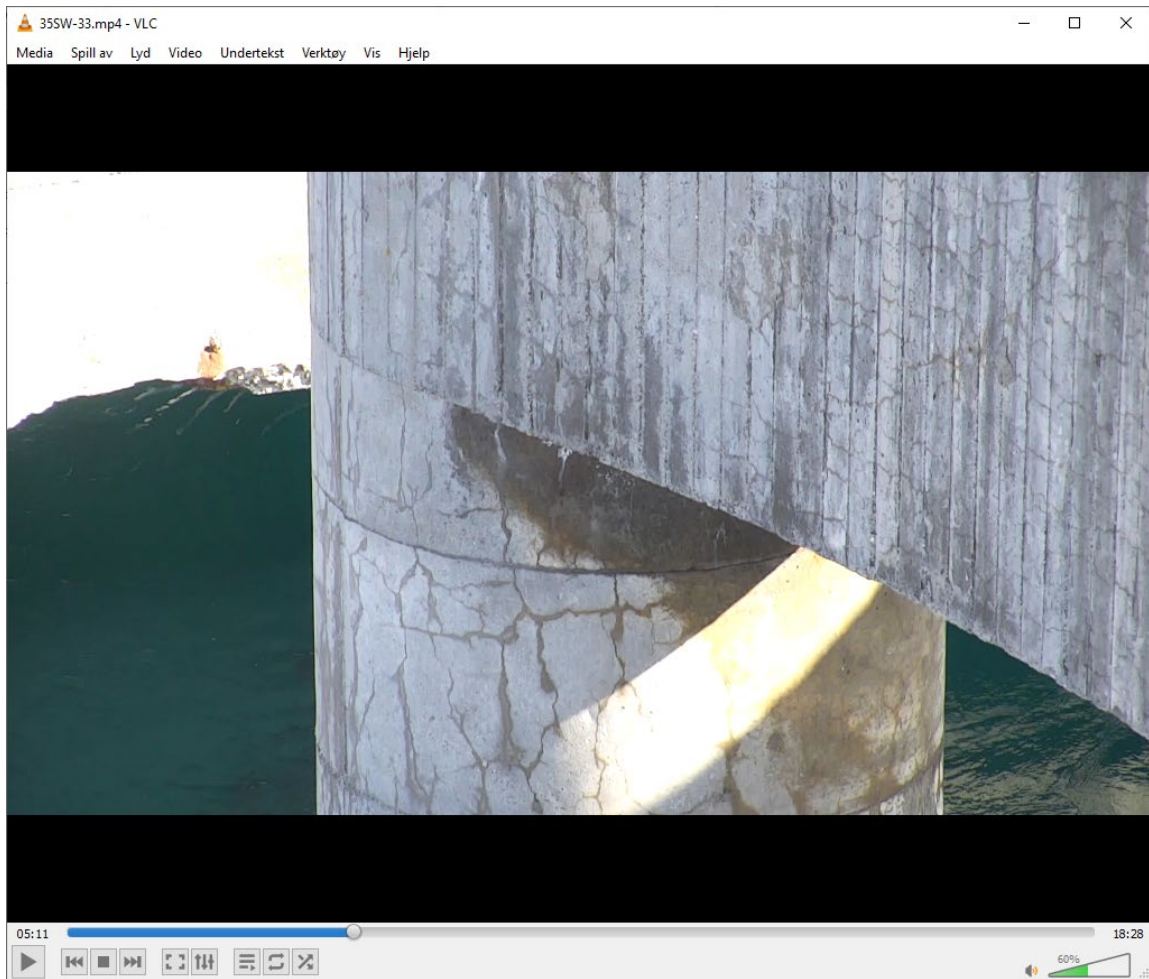
Bilde 11: Akse 33, fra sør. Fuktighet under rigel.

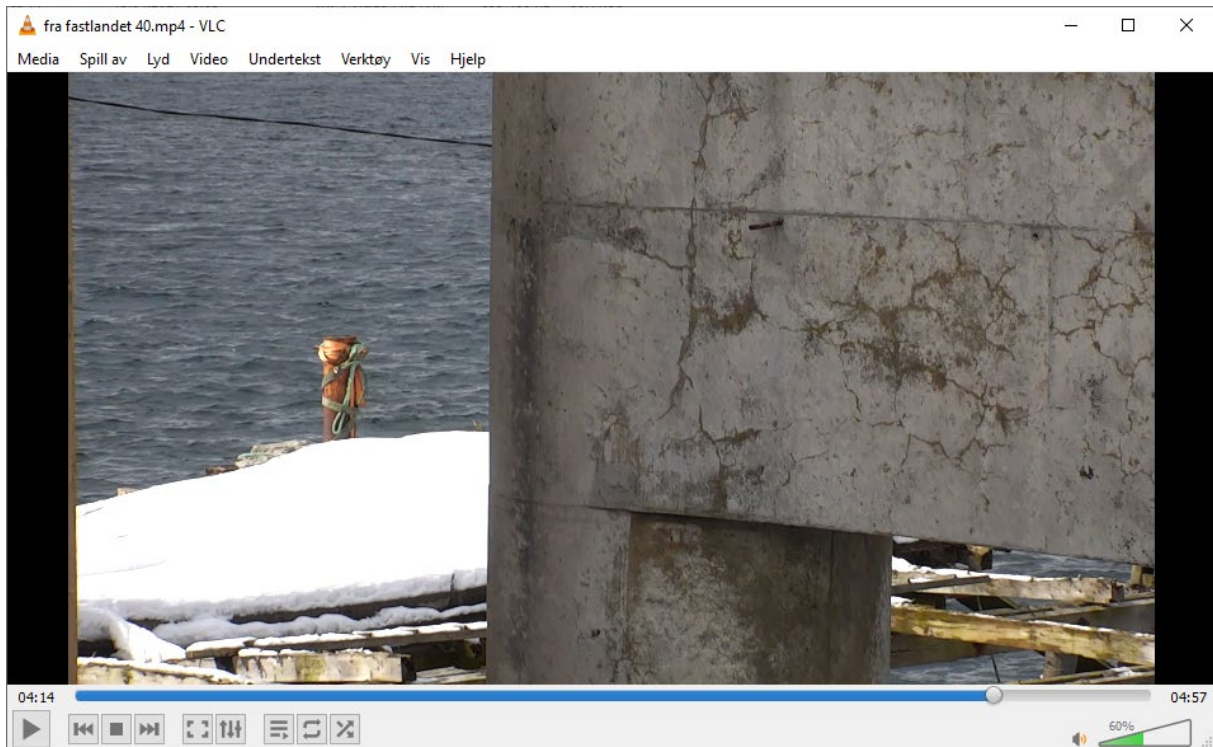
Bilde 12: Akse 40, fra sør. Fuktig under rigel.

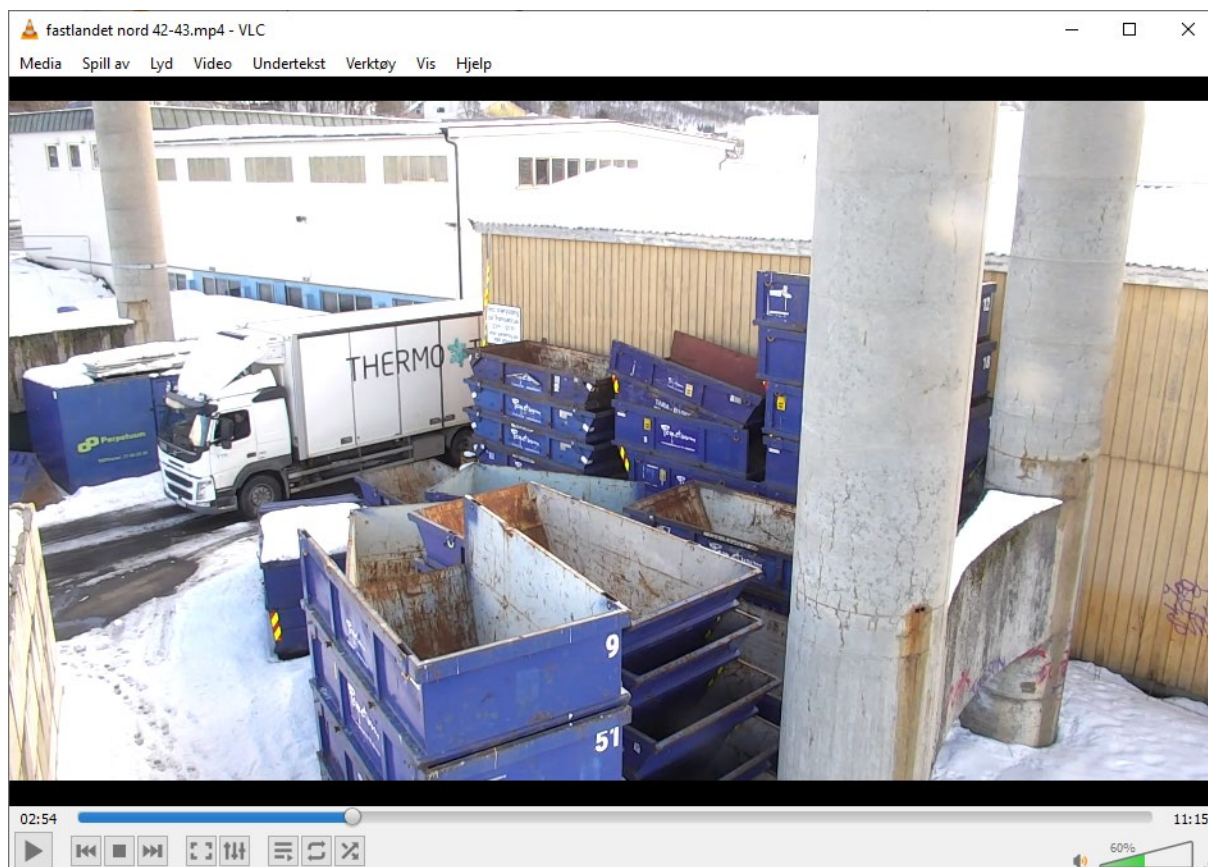
Bilde 13: Akse 42, fra nord. Rustvann fra drensør.

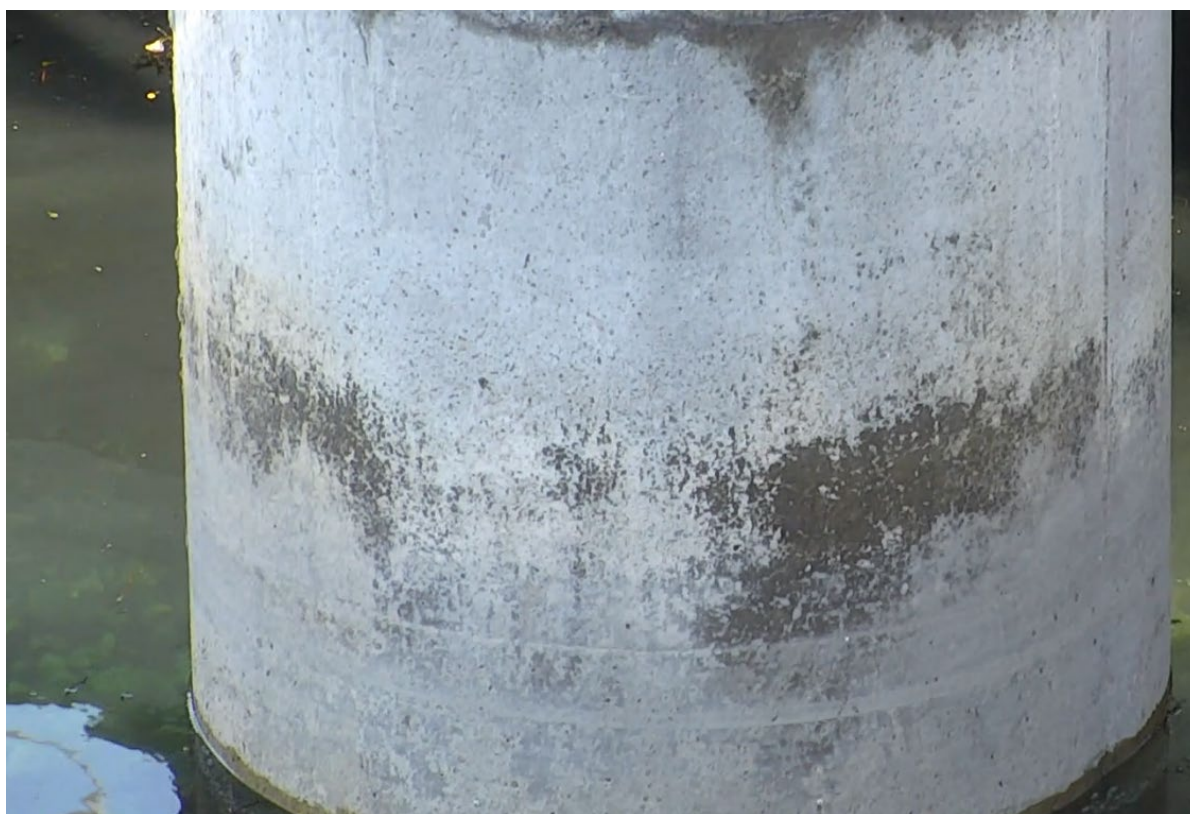
Bilde 14: Akse 6+7 fra nord, frost/ forvitring under kai/ i tidevannssonen.

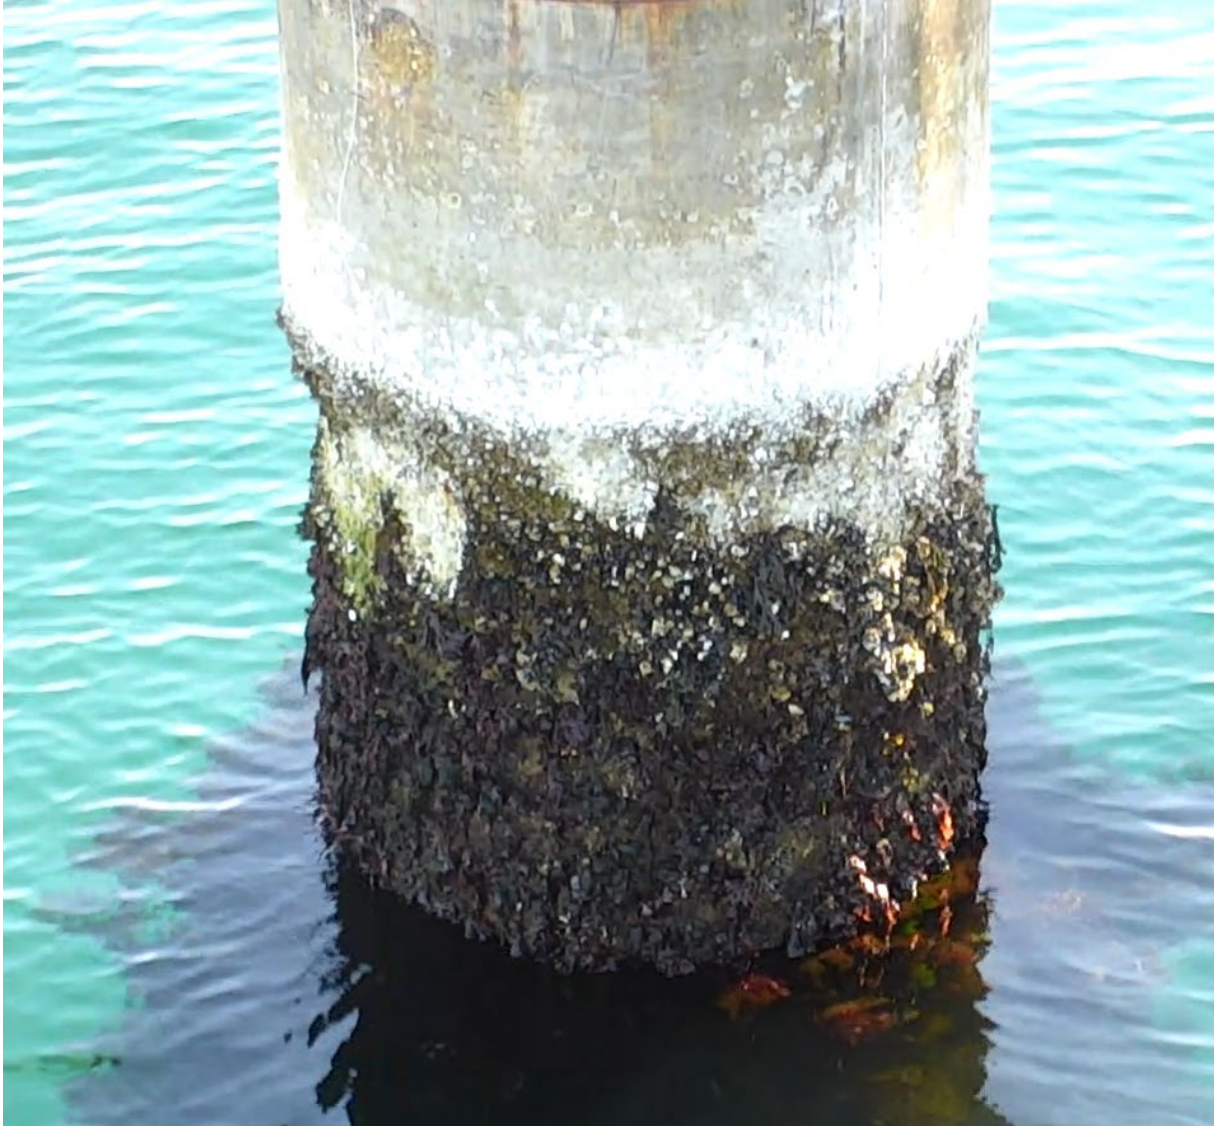
Bilde 15: Akse 19N: Frost/forvitring i tidevannssonen.

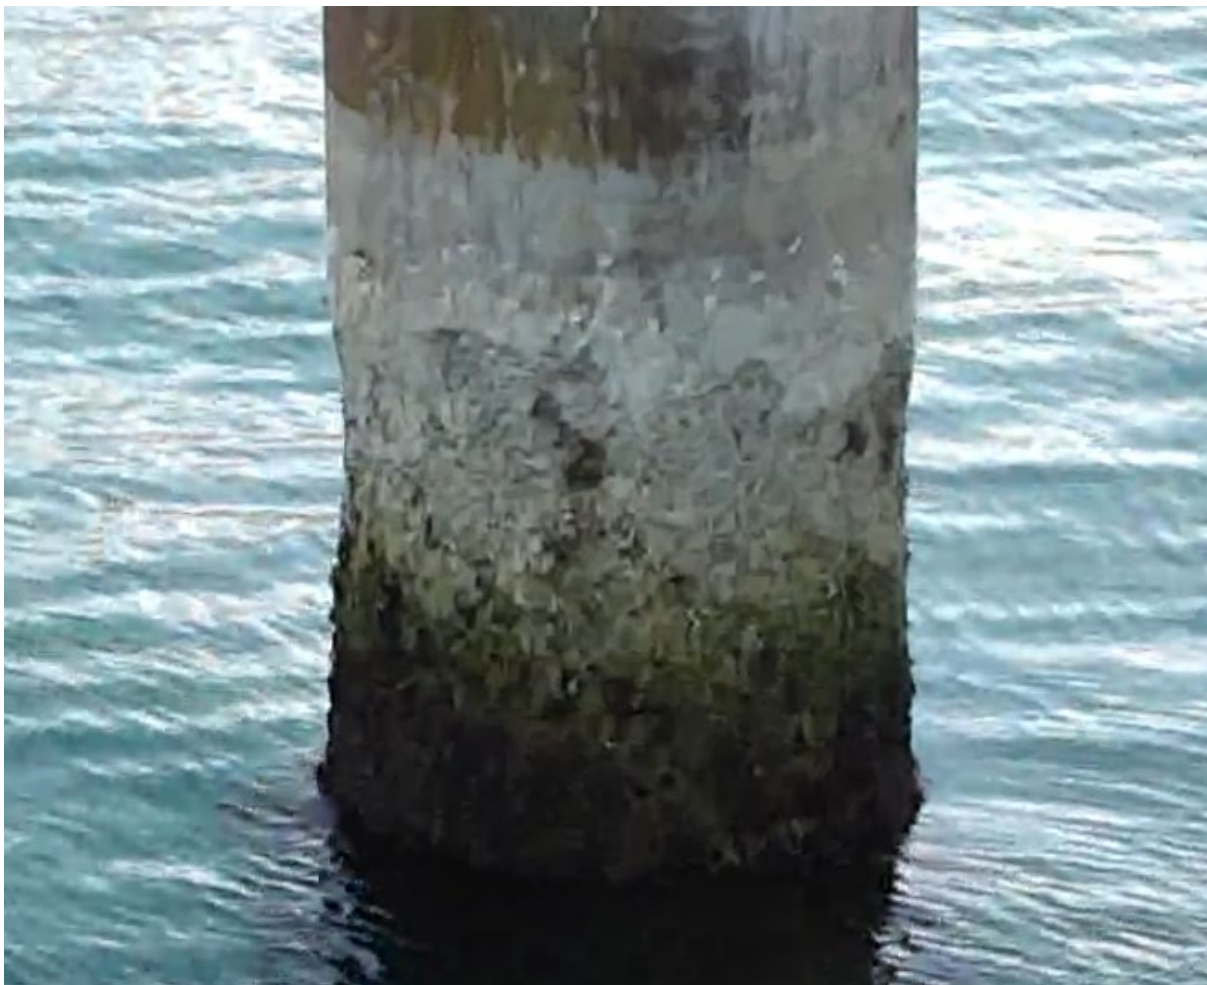
Bilde 16: Akse 20 nord. Redusert tverrsnitt grunnet frost/forvitring.

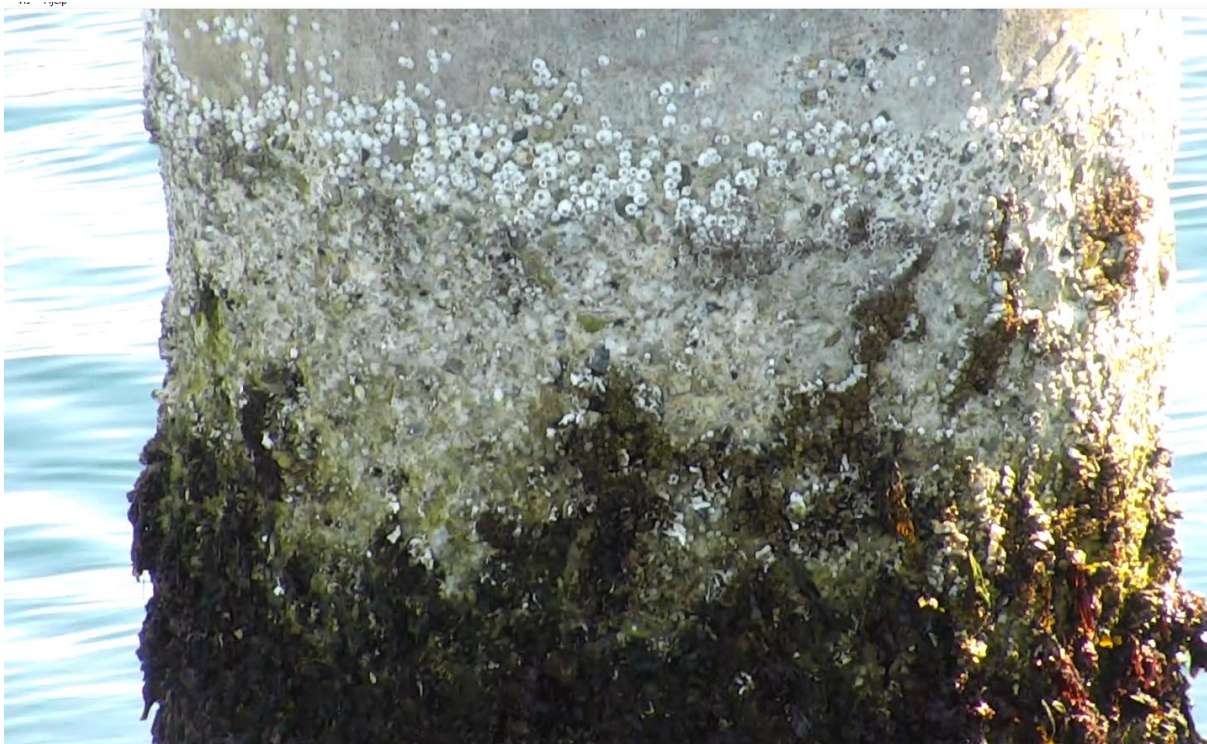
Bilde 17: Akse 20, Pilar sør sett fra nord. Redusert tverrsnitt grunnet frost/forvitring.
