Tilstandsvurdering av betongbru med Alkalireaksjoner

Gjennomgang og evaluering av Tromsøbrua

Masteroppgave i Erfaringsbasert master i veg, jernbane og transport. Spesialisering i bru

Oktober 2023

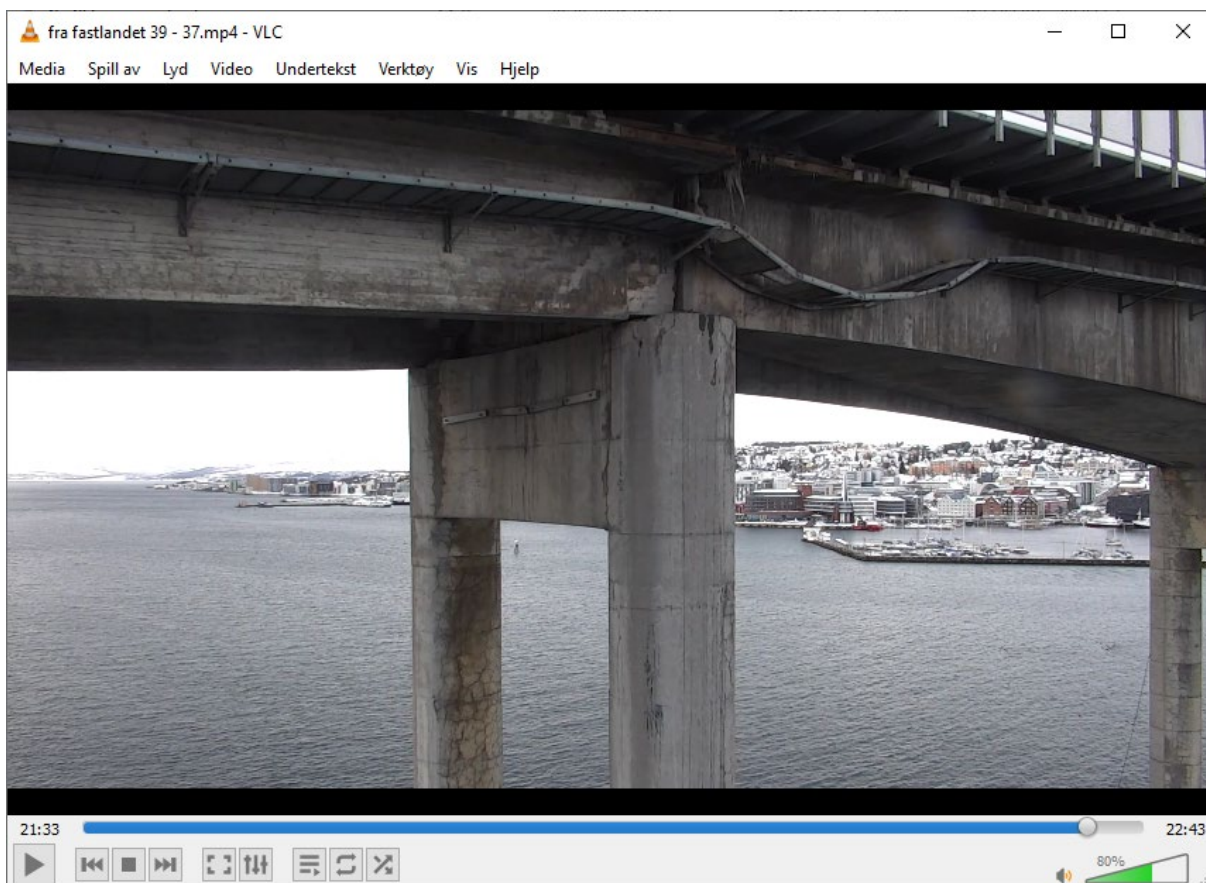
Bilde 18: Akse 37, fra nord. Vann renner gjennom brudekket og nedover pilar.

Bruvingene er ikke utført med dryppneser, og visuell inspeksjon viser tegn på at det kan være fuktgjennomgang i dekket. Tilgang på fukt er en viktig driver i utviklingen av AR. Det anbefales derfor å få installert ny fuktsikring og montert dryppneser på bruvinger. Disse tiltakene vil forhåpentligvis bidra til å bremse utviklingen av AR. Målinger har videre vist at alle fugene lukkes ved 17°C. Etter hvert vil dette føre til konstruktive skader på brua, og det anbefales derfor også at fugeåpninger utvides. Før tiltak bestemmes og utføres, anbefales det imidlertid å gjennomføre en risikoanalyse for eventuelle følgeskader av tiltakene.

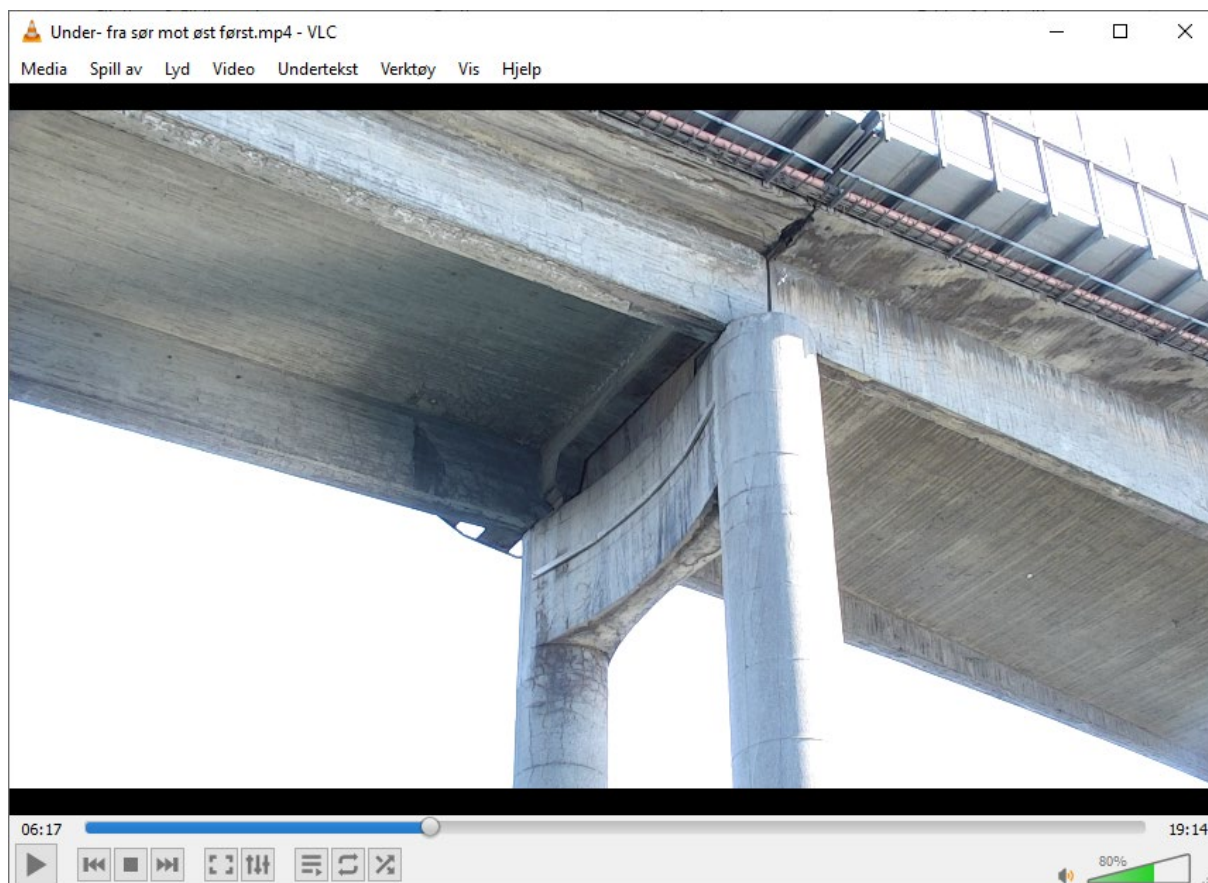
Bilde 22: Akse 32, sett fra sør. Kantbjelker er fuktige

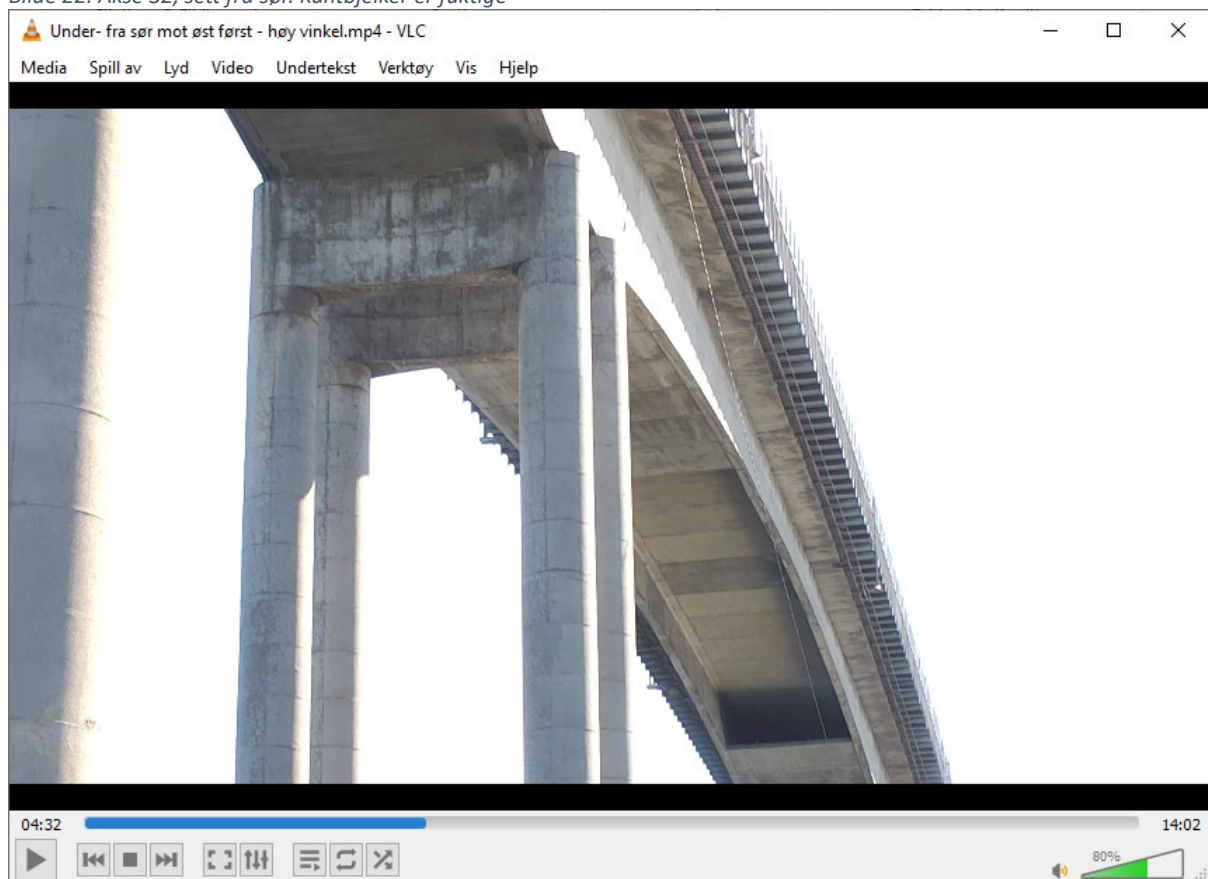
Bilde 23: Seksjon C, sett fra sør. Kantbjelker fuktig i underkant.

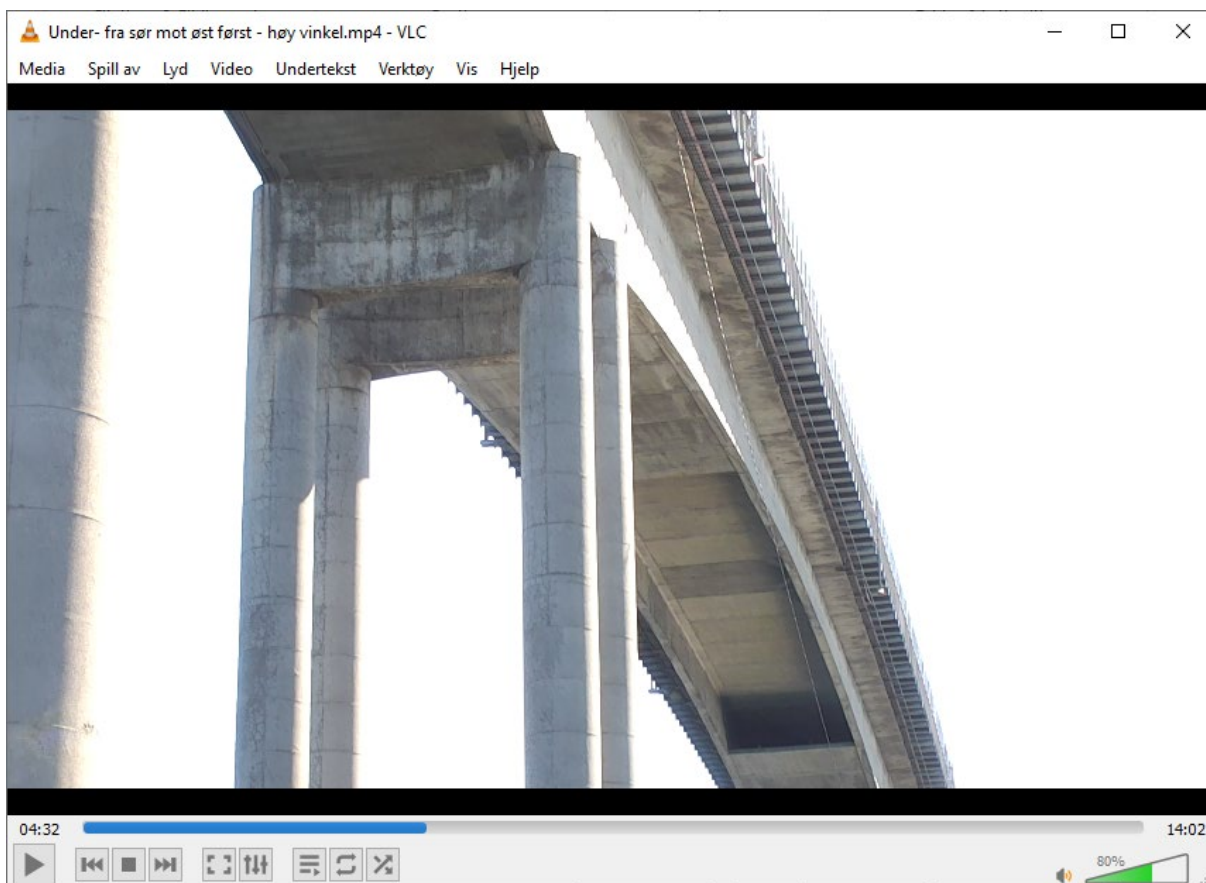
Bilde 24: Akse 38, sett fra sør, Kantbjelker fuktig i underkant.

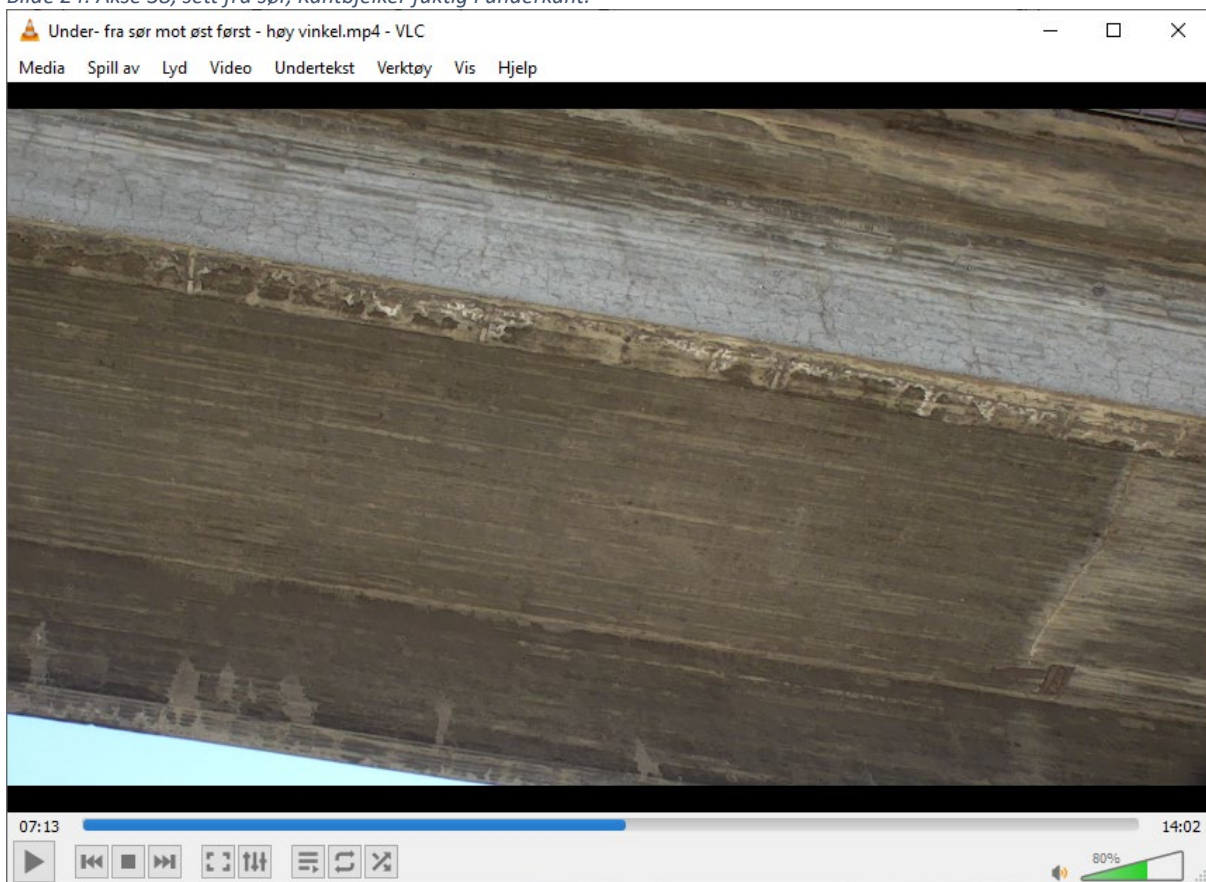
Bilde 25: Seksjon D, sett fra sør. Fuktig i underkant.
