Forundersøkelser til myrrestaurering i Hildremsvatnet, Høydalmoan og Nordelva naturreservater, Sør-Trøndelag

**NTNU Vitenskapsmuseet
naturhistorisk notat 2017-5**

Denne rapporten gir en beskrivelse av grøfting og andre inngrep i 20 myrer i tre verneområder på Fosen i Sør-Trøndelag. De tre verneområdene er Høydalmoan naturreservat i Åfjord, Hildremsvatnet naturreservat i Bjugn, og Nordelva naturreservat i Rissa og Bjugn. Alle er skogreservater med grøfta myr innenfor vernegrensene. I Hildremsvatnet naturreservat er det myrer i Nyvassdalen som er vurdert. Befaringer i felt ble gjort i oktober 2016, og arealet av myrene som ble befart er 716 daa.

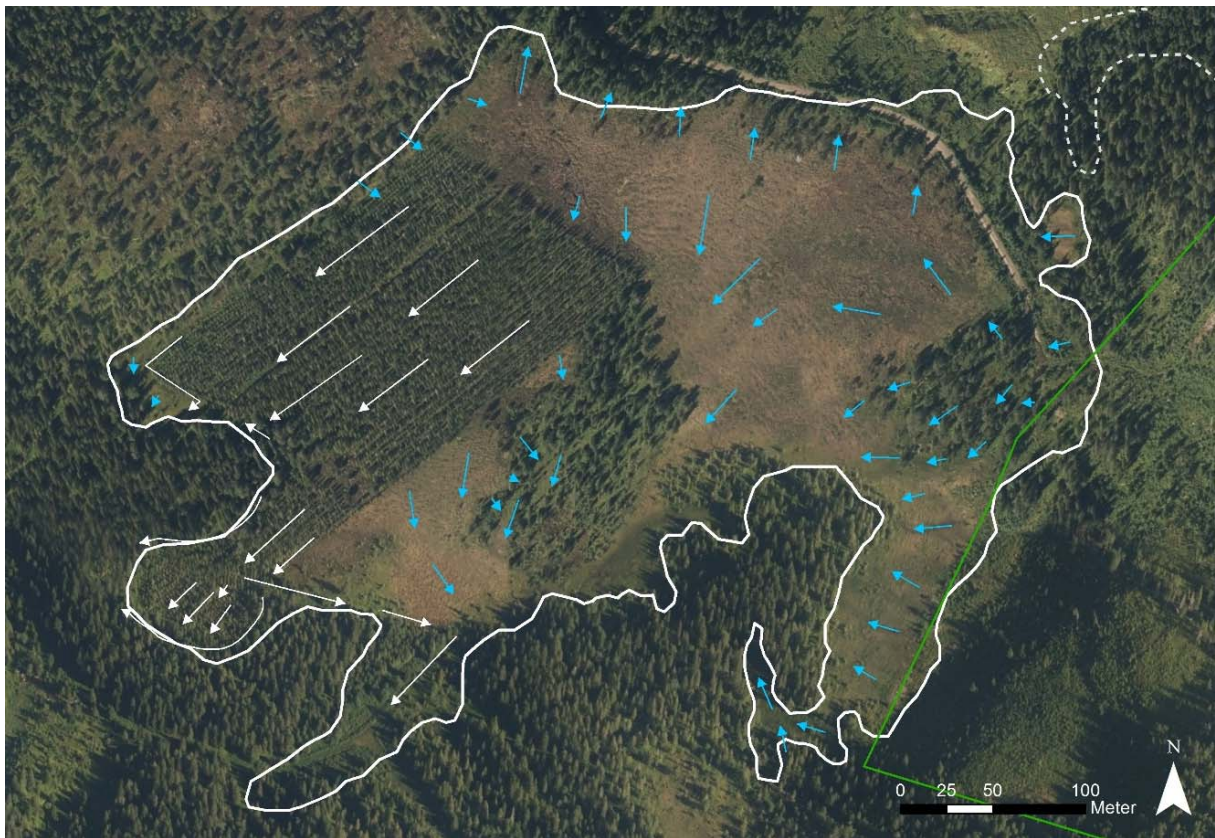
Figur 10. Bukkastakkmyra i Høydalmoan naturreservat. Dreneringsretning i grøfter er angitt med hvite piler, og naturlig dreneringsretning med blå piler. Grønn linje angir reservatgrensa. Ortofoto fra 2013. Kilde: Norge i bilder.

Bakkemyr er vanskeligere å restaurere enn myrer med låg helning eller uten helning. Vi er derfor usikre på om Bukkastakkmyra bør prioriteres, men anbefaler det under tvil. Den har andreprioritet på Høydalmoan. Restaurering vil kreve mange pluggar i hver grøft, samt avvirkning av skogen.

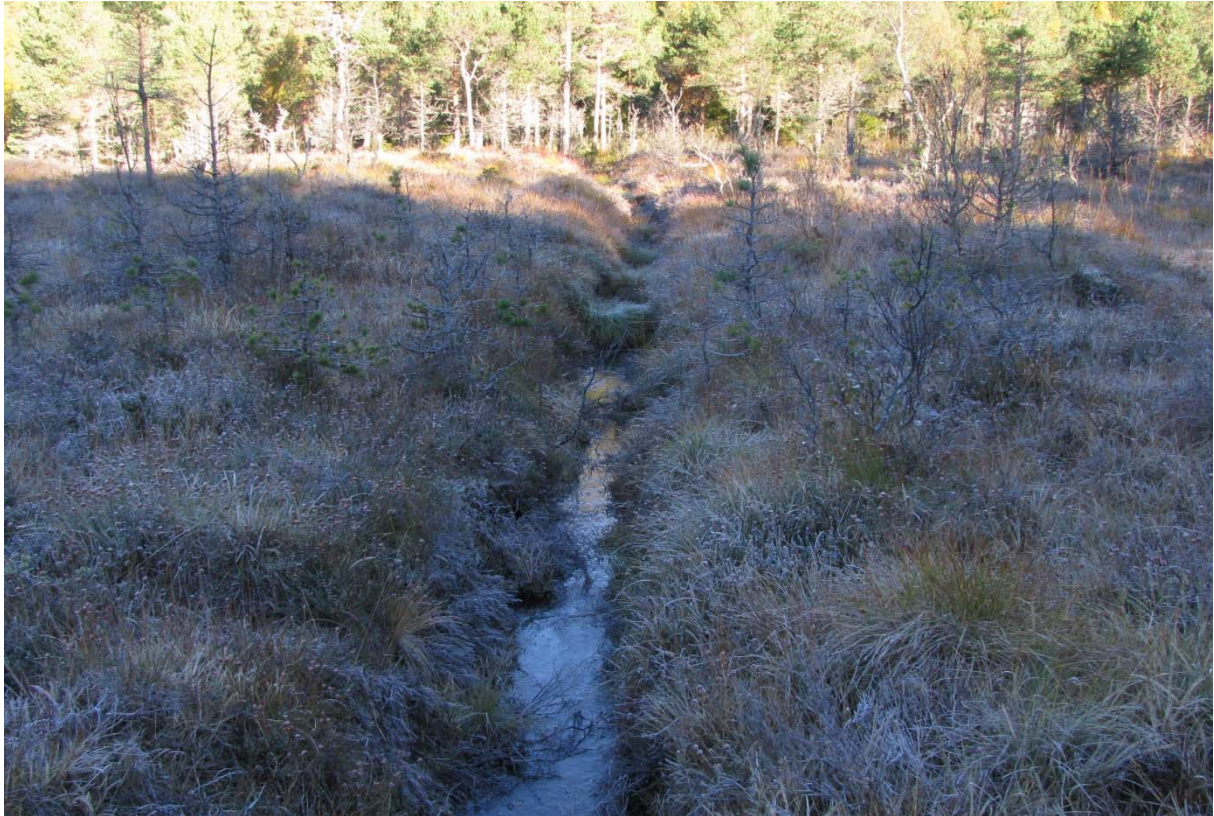
Figur 18. Flatmyrparti med djup grøft på myr 3 i Nyvassdalen. Foto: D.-I. Øien 13.10. 2016.

Vi anbefaler restaurering her, og med fjerdeprioritering i Nyvassdalen. Flatmyr delen er enklest å restaurere. Ved å plukke igjen hovedgrøfta vil man relativt raskt få en bedre økologisk tilstand.

Hogst vil ikke være nødvendig. Bakkemyrene har relativt mye helning, og vil være vanskeligere å restaurere. Vi anbefaler ikke restaurering av disse.
