Regntett innsetting av tunge skyvedører i yttervegger

Masteroppgave i Bygg- og miljøteknikk
Veileder: Tore Kvande
Medveileder: Lars Gullbrekken
Juni 2022

Norges teknisk-naturvitenskapelige universitet
Fakultet for ingeniørvitenskap
Institutt for bygg- og miljøteknikk

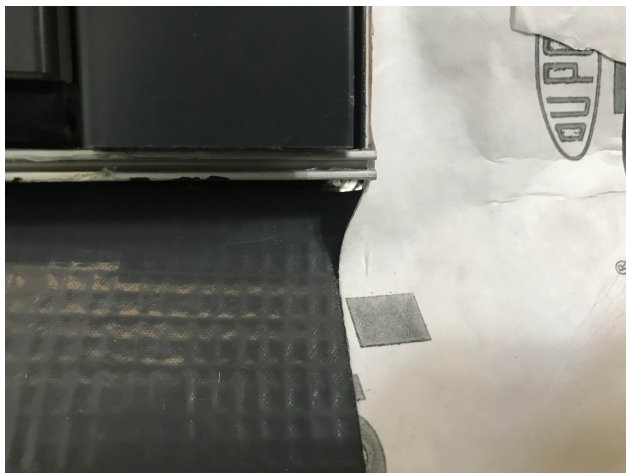
For å tette en synlig glippe, vist i Figur 3.14, ble TEC7-fugemasse påført i nedre høyre hjørne fra utsiden. Fugen ble lagt samme dag som testing og fikk ikke tid til å herde da fugemassen har herdetid på 24 timer ved 6 mm fugetykkelse.

Figur 3.14: Synlig glippe i nedre høyre hjørne sett fra utsiden.

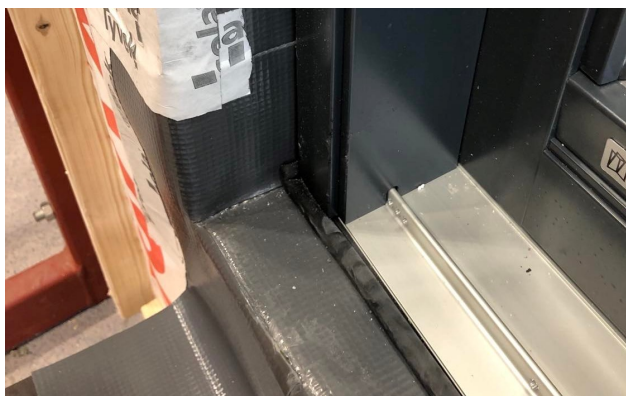
Figur 3.28: Skyvedør falt ned på og klemte tettelist under innheising.

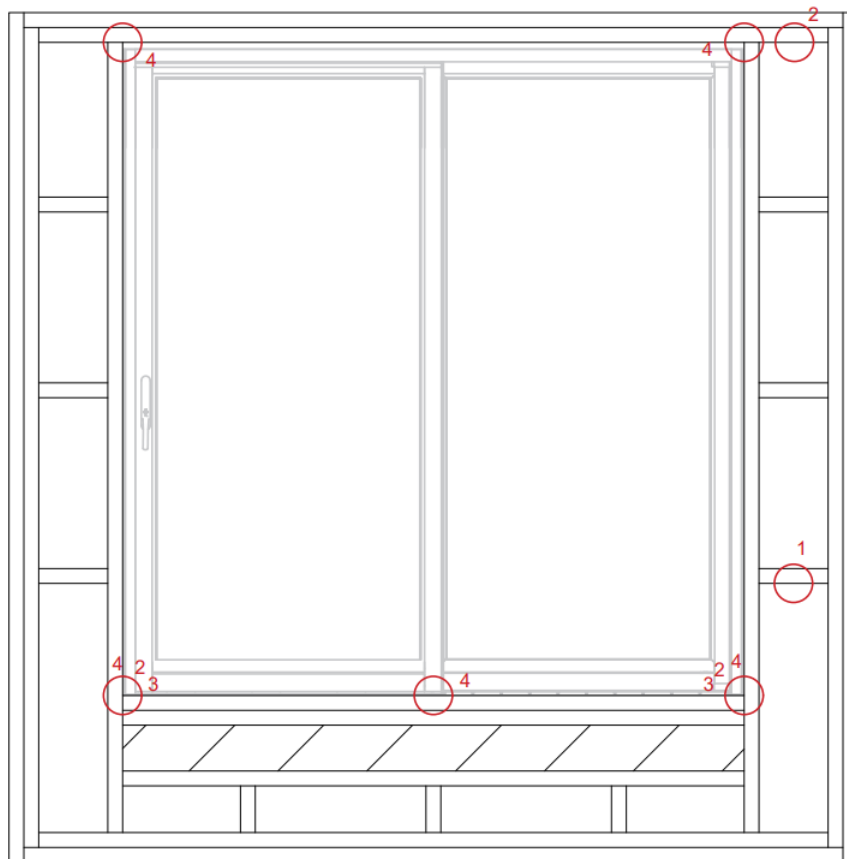
Figur 4.1: Plassering av lekkasjer i Forsøk 1 beskrevet i Tabell 4.

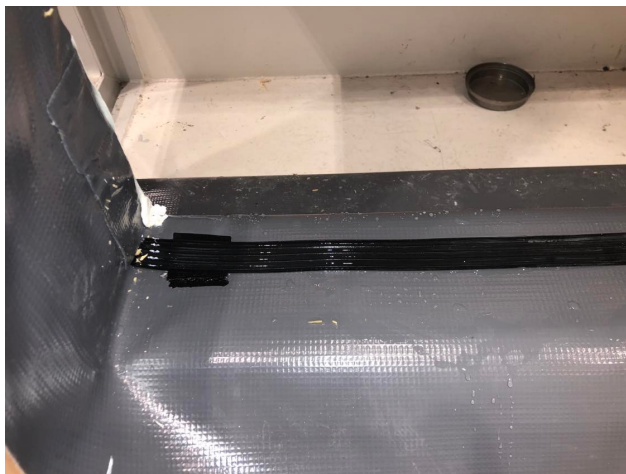
Figur 4.2: Påført fugemasse mangler kontakt med tettelist i venstre nedre hjørne i Forsøk 1, sett fra innsiden.

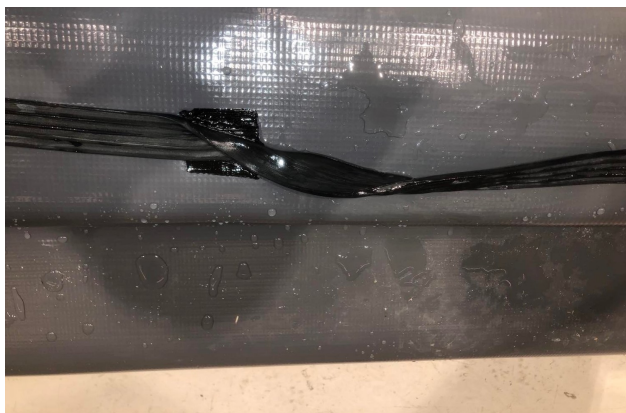
Figur 4.3: Tettelist vrent utover omtrent ved midten av terskel i Forsøk 1.

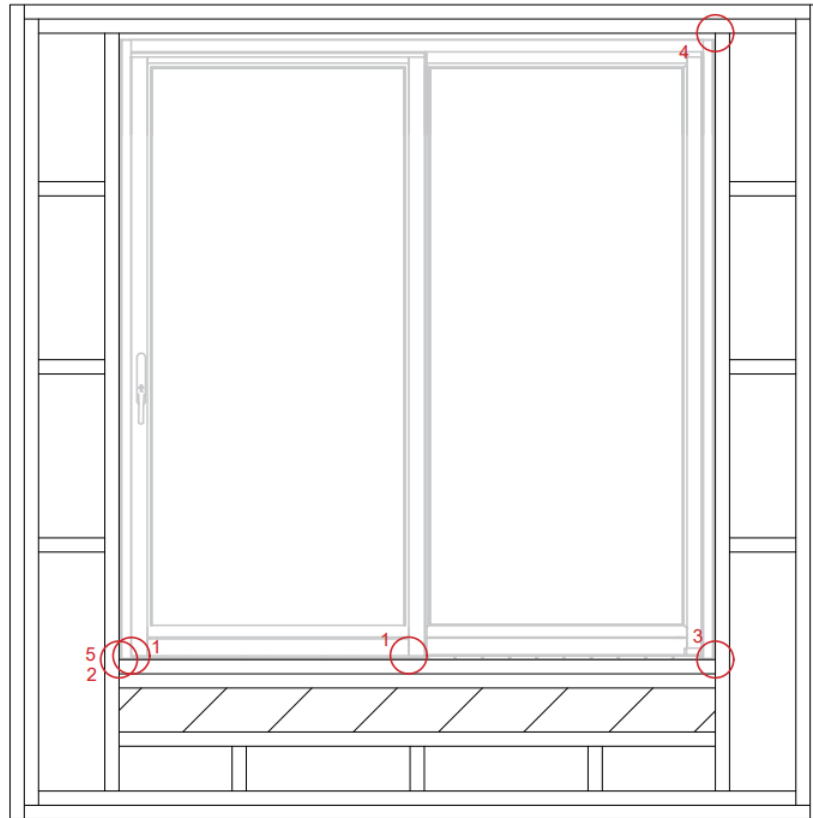
Figur 4.4: Plassering av lekkasjer i Forsøk 2 beskrevet i Tabell 5.

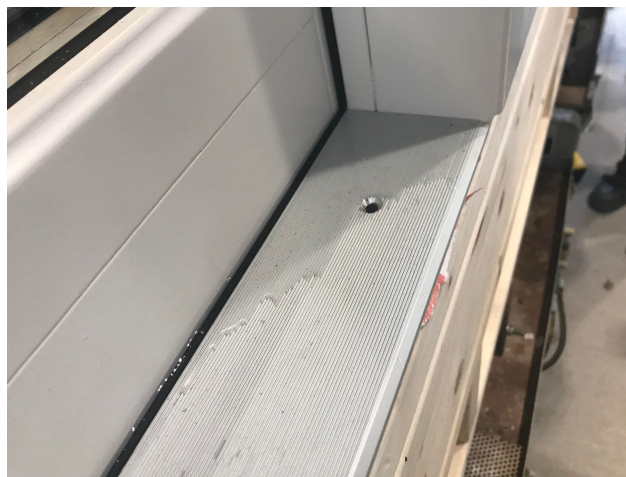
Figur 4.5: Betydelige lekkasjer i dørprodukt i Forsøk 2.

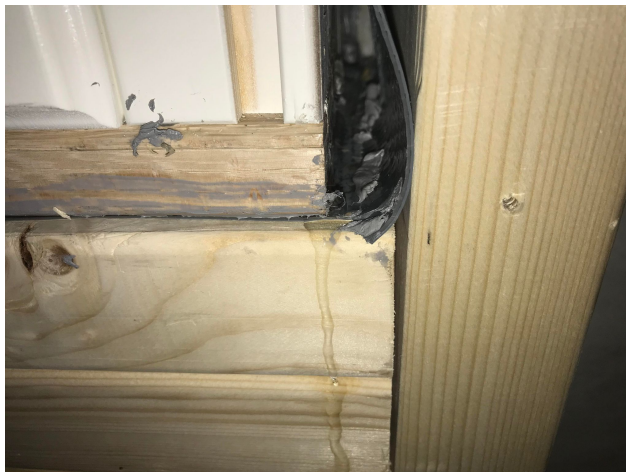
Figur 4.6: Rennende vann fra hjørne i Forsøk 2.

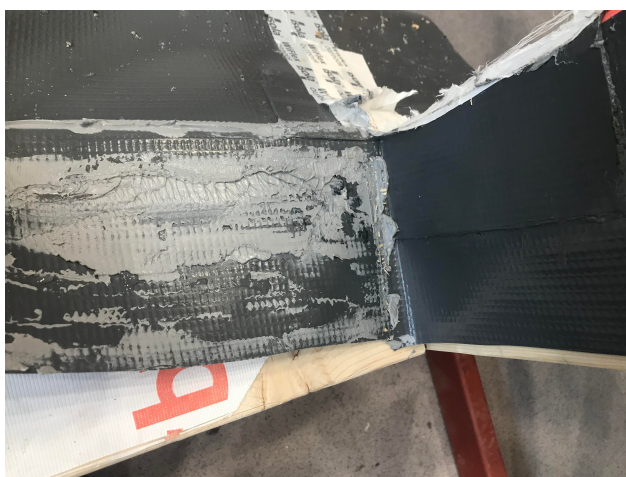
Figur 4.7: Fugemasse har blitt komprimert og dratt utover i Forsøk 2.

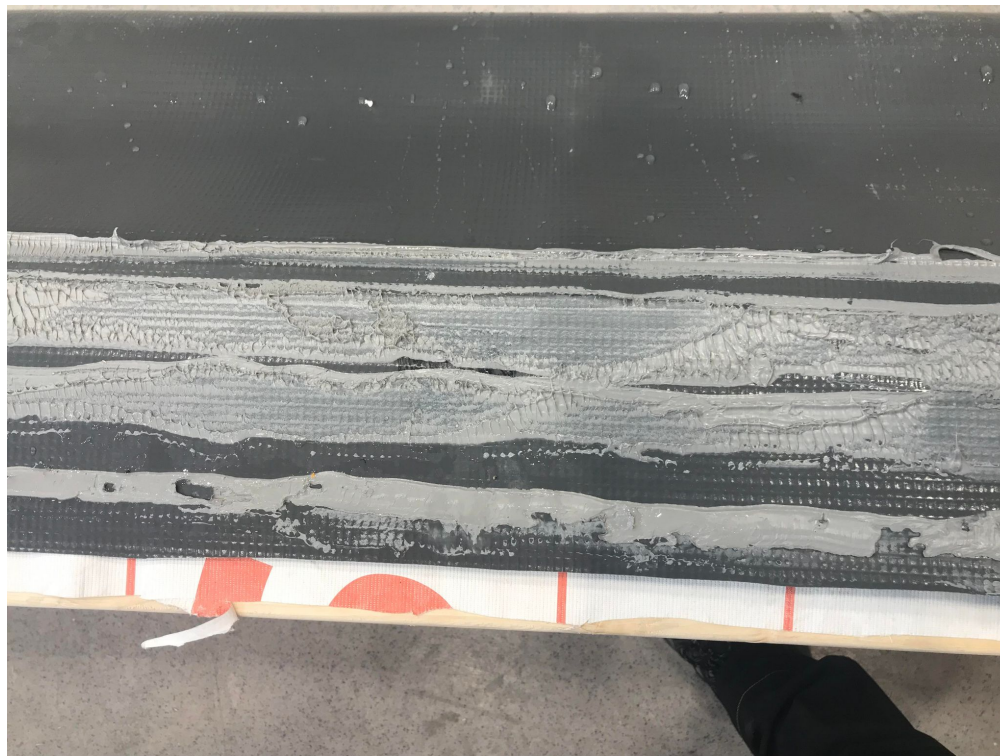
Figur 4.8: Vann mellom innerste fugestrenger i Forsøk 2.

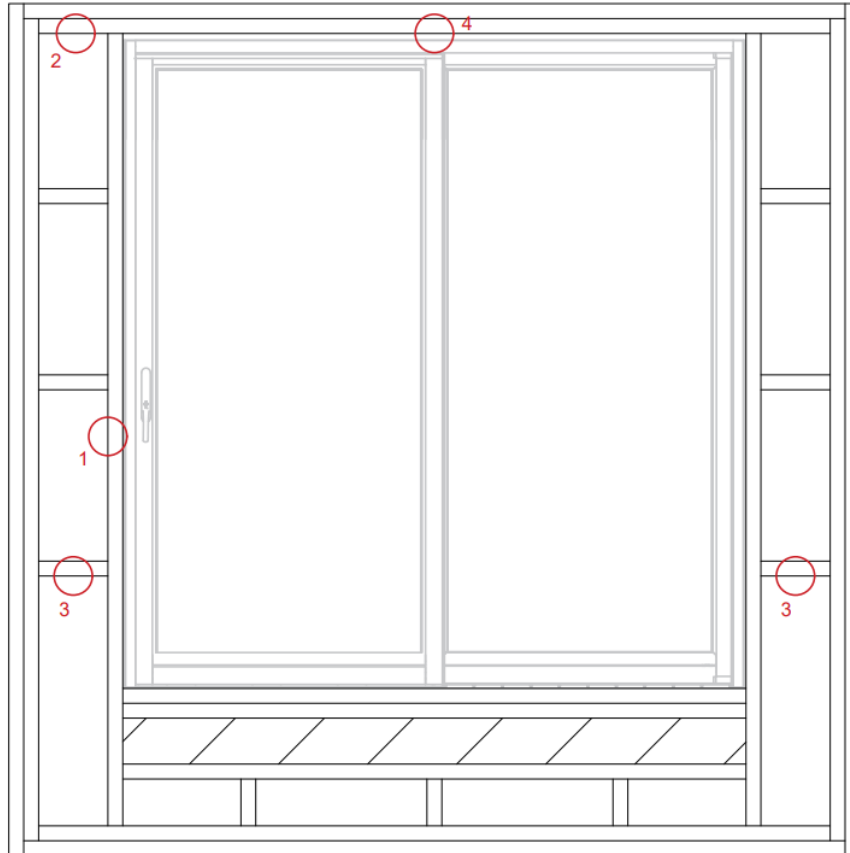
Figur 4.9: Plassering av lekkasjer i Forsøk 3 beskrevet i Tabell 6.

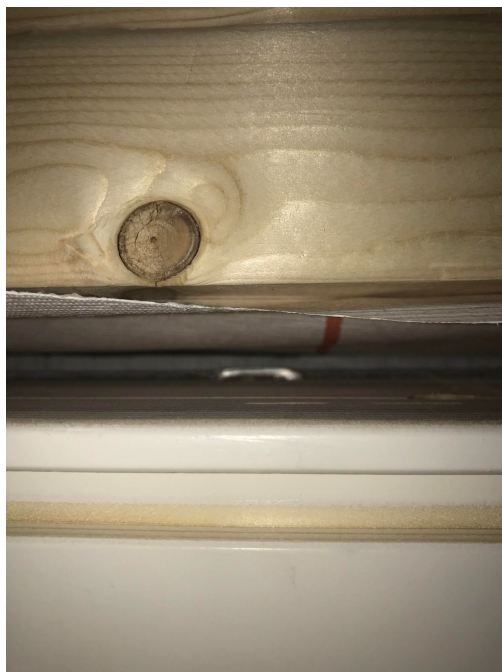
Figur 4.10: Vann presses inn gjennom butylen i Forsøk 3.

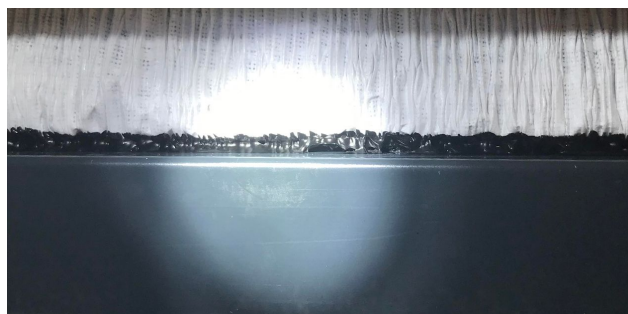
Figur 4.11: Glippe i butyl i Forsøk 3.

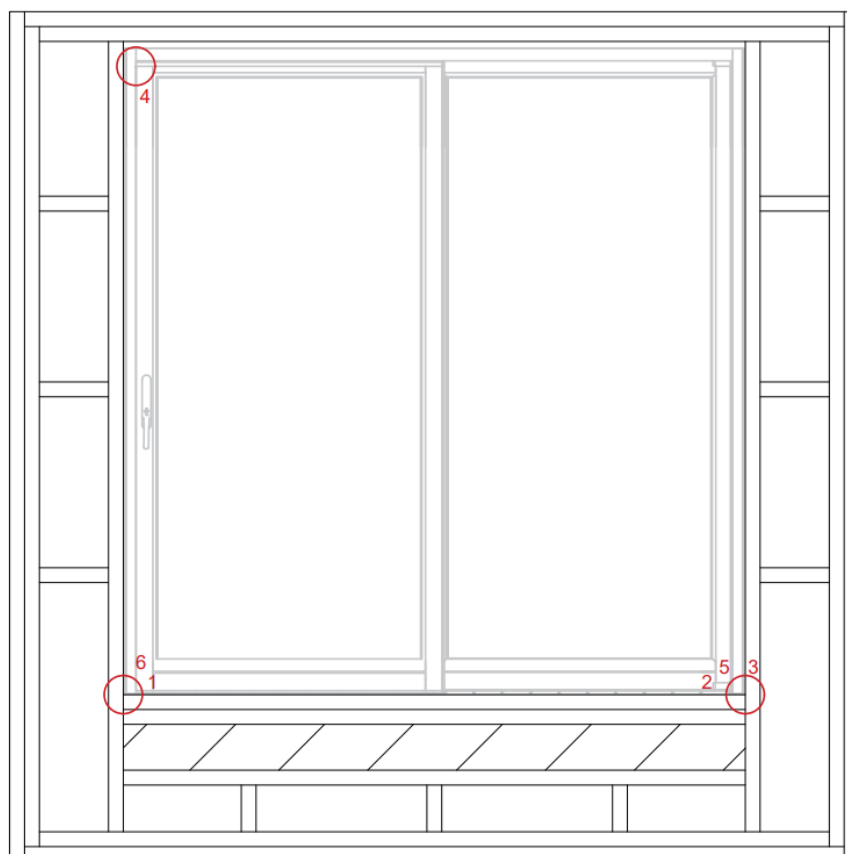
Figur 4.12: Plassering av lekkasjer i Forsøk 4 beskrevet i Tabell 7.

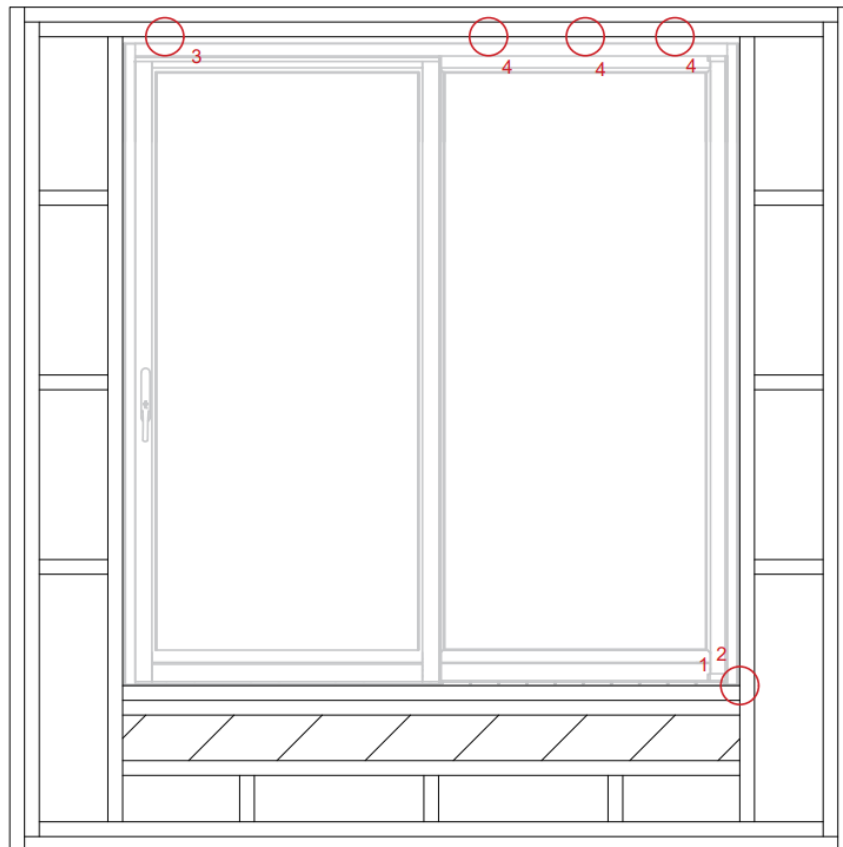
Figur 4.13: Plassering av lekkasjer i Forsøk 5, første delforsøk, beskrevet i Tabell 8.

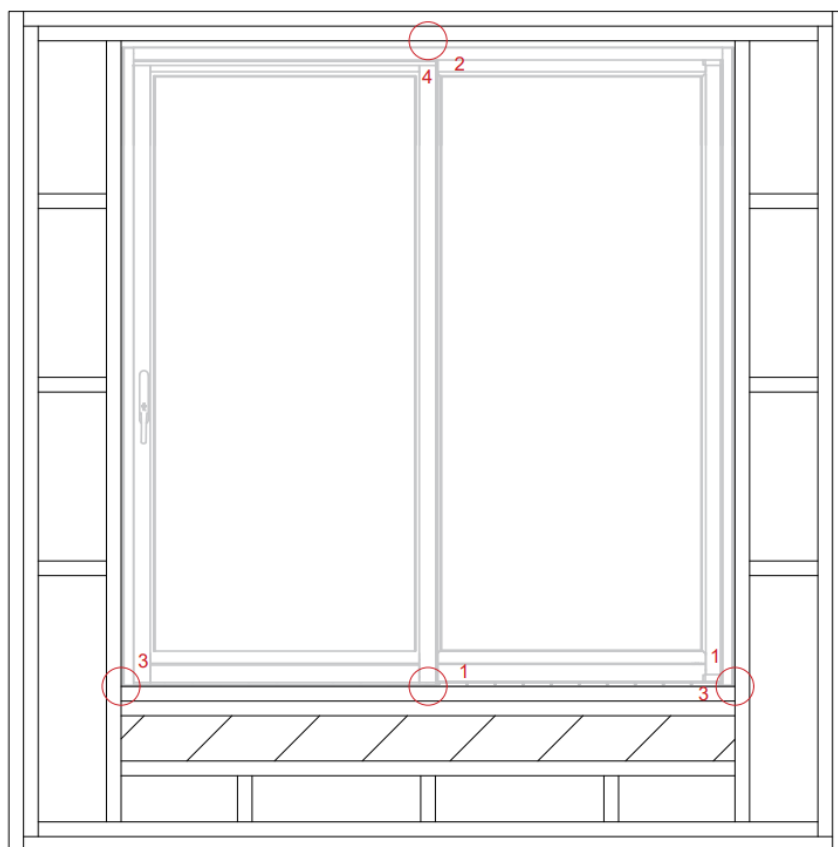
Figur 4.14: Plassering av lekkasjer i Forsøk 5, andre delforsøk, beskrevet i Tabell 9.

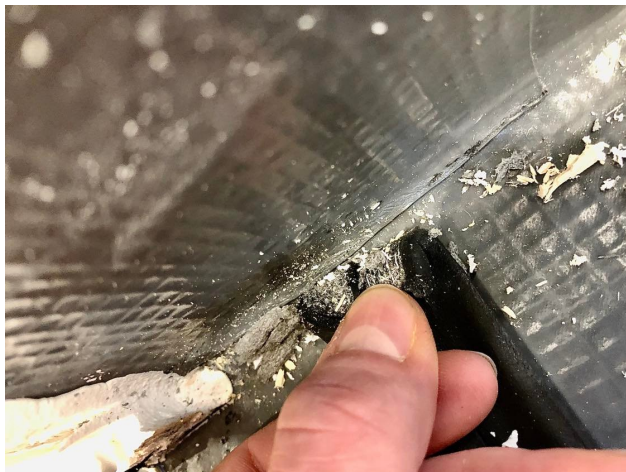
Figur 4.15: Tettelist har mistet all heft i hjørnet. Forsøk 5, andre delforsøk.

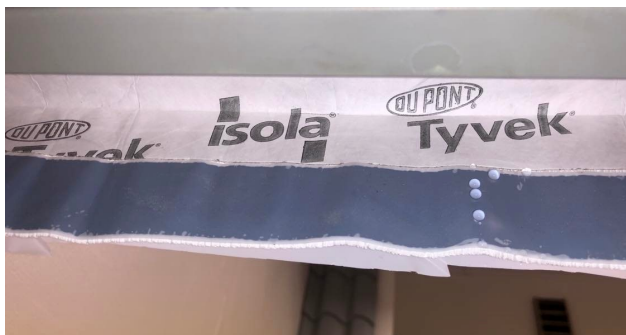
Figur 4.16: Vanndråper renner fritt gjennom overgangen mellom FlexTett og vindsperretape.

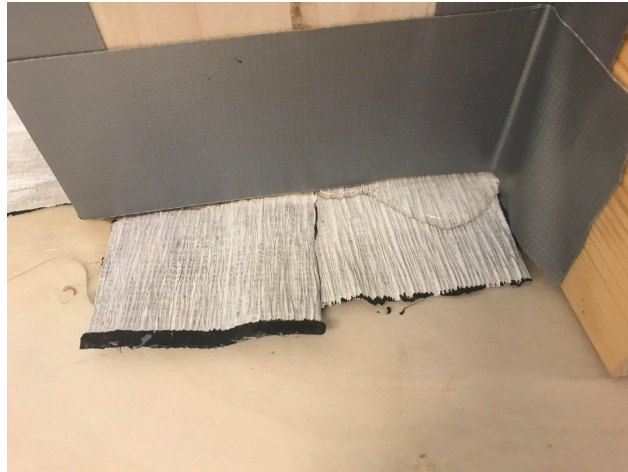
Figur 4.17: Lekkasje under kortsiden av boks under prøving av FlexTett mot kryssfinér.

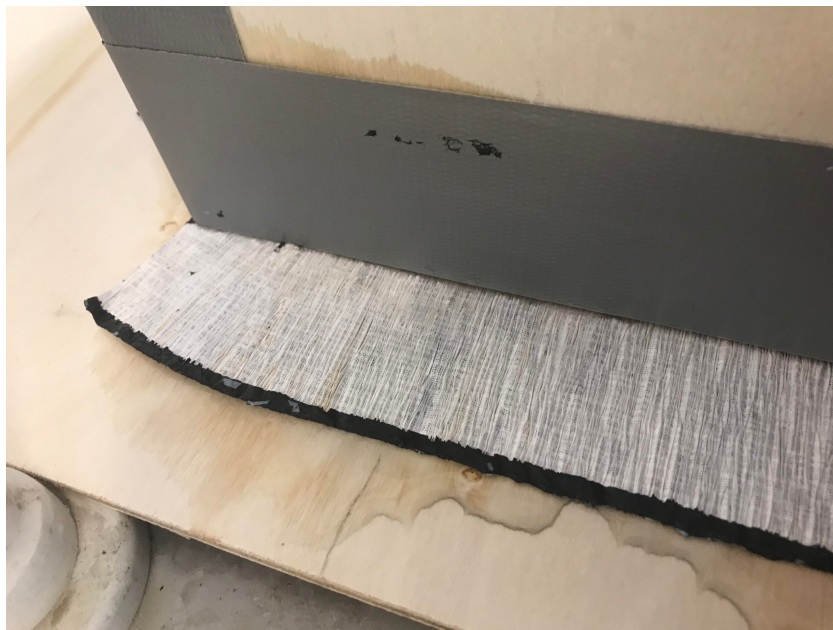
Figur 4.18: FlexTett løsnet i hjørnet som følge av vannpåkjenning under testing mot kryssfinér.

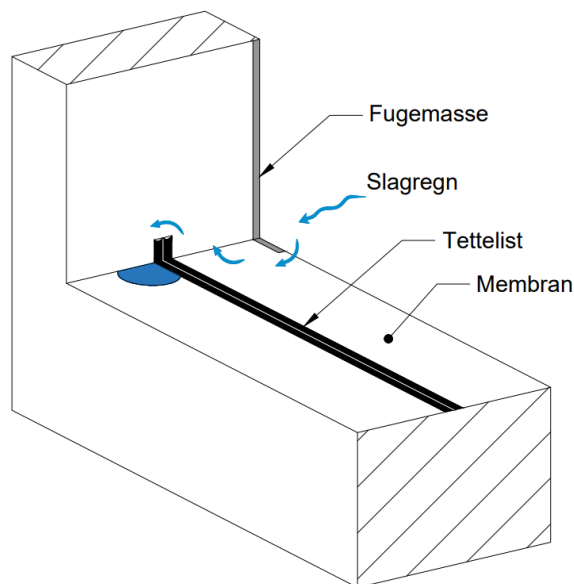
Figur 5.1: Fugemasse og tettelist ligger i ulike plan, slik at vannet finner vei rundt fugemassen og over tettelist. Avstanden mellom tettelist og fugemasse er overdrevet for å fremheve problemet.

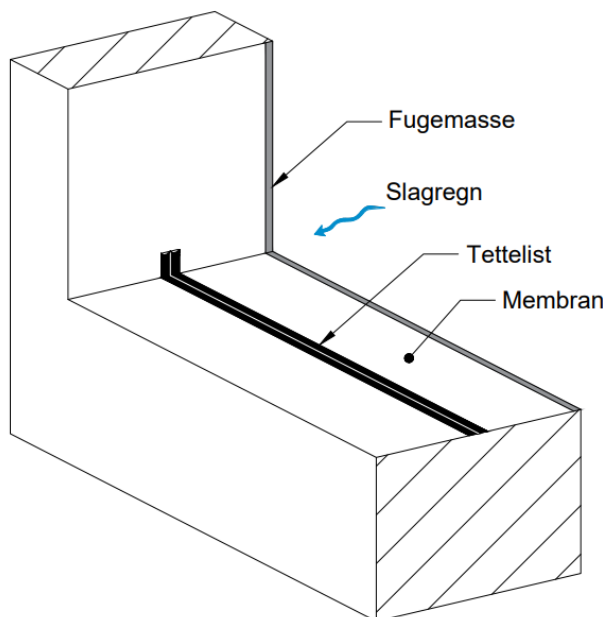
Figur 5.2: Sammenhengende fugemasse forhindrer vann i å trenge inn gjennom fugen. Avstanden mellom tetteliste og fugemasse er overdrevet.

Luftlekkasjer oppstod likevel i hjørnene.
