BACHELOROPPGAVE I BYGGFAG HØGSKOLEN I GJØVIK
AVDELING TØL 2012

**BYGGEMETODENS INNVIRKNING
PÅ INNEMILJØET**

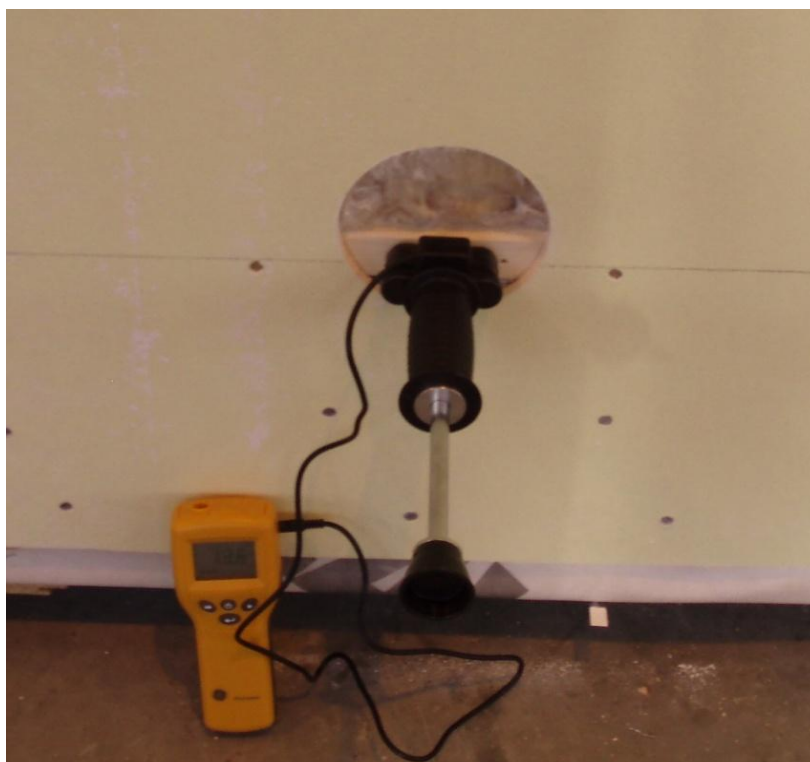
Bilde 1 : Bilde av protimeter MMS med hammerslagselektrode

Dette instrumentet måler strømlledningsevnen i materialet, og benyttes hovedsakelig for å måle fuktkvote / vektprosent i treverk, (FK).

Instrumentet har i flg. produsent et avvik på +/- 2 % FK innenfor måleområdet 7,8 – 30 % FK. Måleresultater utover fibermetningspunktet, ca. 30 % FK, er å anse som relative.

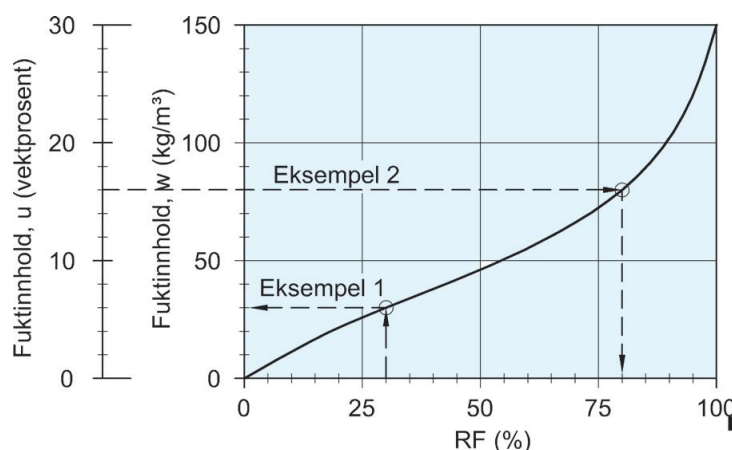
Figur 1: Eksempel på sorpsjonskurve for tre, her furu med densitet på 500 kg/m³. Absolutt fuktinnhold ved likevekt er oppgitt i to enheter: kg/m³ og vektprosent. Flere sorpsjonskurver finns i [821]

Eksempel 1: Omregning fra RF til absolutt fuktinnhold. Finn forventet fuktinnhold i et trestykke (furu) som har vært lagret over lengre tid ved 30 % RF (inneforhold om vinteren). Sorpsjonskurven gir fuktinnholdet ved likevekt direkte: ca. 30 kg/m³ (=6 vektprosent).

Eksempel 2: Omregning fra absolutt fuktinnhold til RF. Et trestykke har over lengre tid vært lagret i et rom som vi mistenker har hatt høy luftfuktighet. Fuktinnholdet måles med elektrisk trefuktmåler til 16 vektprosent. Ifølge sorpsjonskurven tilsvarer dette ca. 80 % RF.

og trebaserte materialer har entydig definerte sorpsjonskurver, der man kan lese av den RF som tilsvarer det målte absolutte fuktinnholdet, eller omvendt, se fi g. 522. Man kan i prinsippet derfor velge om man vil bruke RF eller absolutt fuktinnhold ved fuktmåling, eller når man angir kritisk fukttilstand (Sintef byggforsk sending 2-2005).

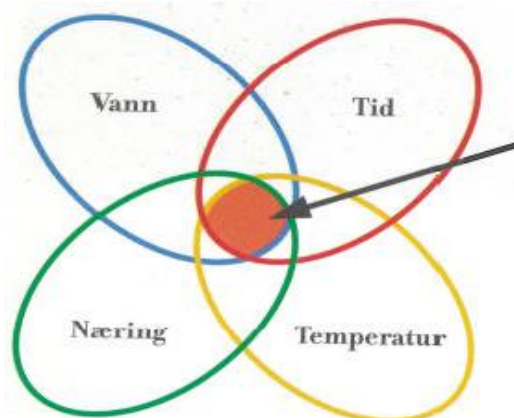
Figur 2: Pilen viser når alle kriterier for biologisk aktivitet er oppfylt

mengder vann og en gunstig temperatur. Når disse tre forutsetningene er tilstede samtidig, og tilstrekkelig lenge, er det mulighet for vekst av muggsopp. I mange tilfeller oppstår vekst etter overraskende kort tid. Både ved dyrking under laboratorieforhold og ved vannskader i bygninger er det vist at det i løpet av få dager kan forekomme betydelig vekst - jo mer optimale forhold, jo raskere vekst (Mattsson 2004, s.6).

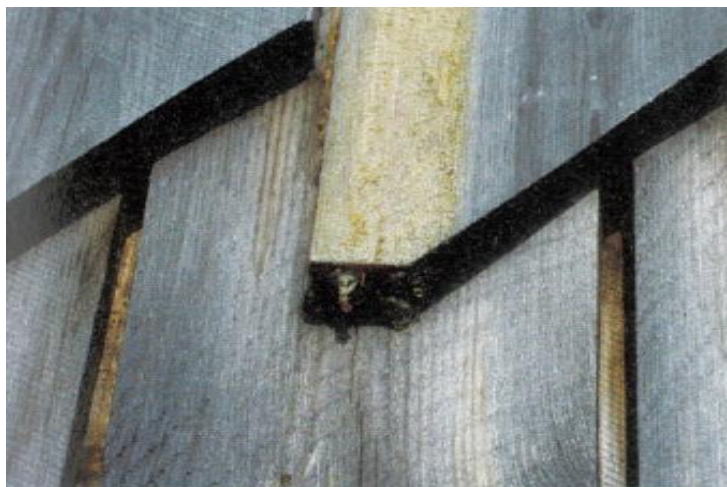
Det er hovedsakelig arten *Aureobasidium pullulans* man finner i bygninger. Dette er en meget vanlig forekommende muggsopp - først og fremst på utvendig eksponert treverk (malt og umalt), men den kan også vokse innendørs på fuktutsatte, kjørlige overflater i yttertak og vinduskarmer.

Bilde 4: Aureobasidium som vokser på ubehandlet treverk

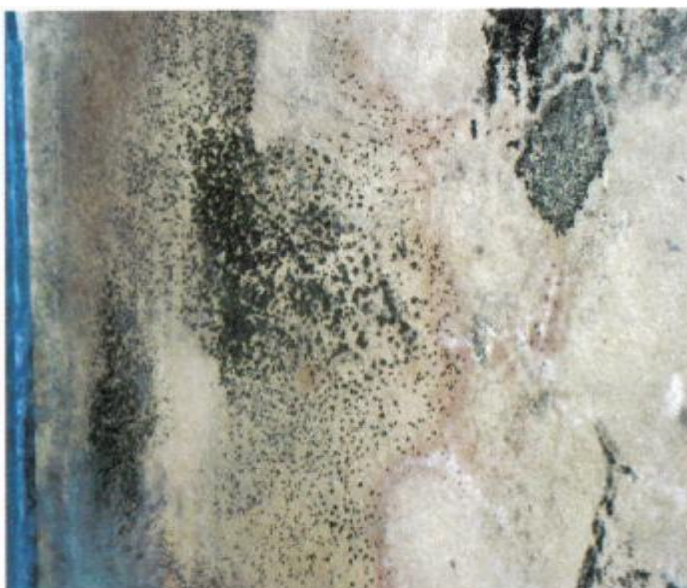
Bilde 3: Chaetomium globosum på gipsvegg

cellulosenedbrytning. Innendørs finner vi igjen *Caetomium* - arter på celluloseholdige materialer, der de kan utvikle lokale og kraftige råteskader som betegnes som gråråte. Materialer som er utsatt for angrep er våte sponplater, treverk og papir. En karakteristisk, stikkende lukt forekommer ofte ved *Caetomium* skader. Kombinasjonen av den spesielle lukten og forekomst av sponplater gjør at slike skader ofte er lette å påvise. Fordi skader av disse artene både opptrer som typiske <<muggsoppskader>> og samtidig ofte fører til råtesoppskader, havner de i en gråtone mellom muggsopp og råtesopp.[...]. *Caetomium*- arter lager noen millimeterstore, brunsvarte, hårete kuler som er mulig å se med det blotte øyet (Mattsson 2004, s.18-19).

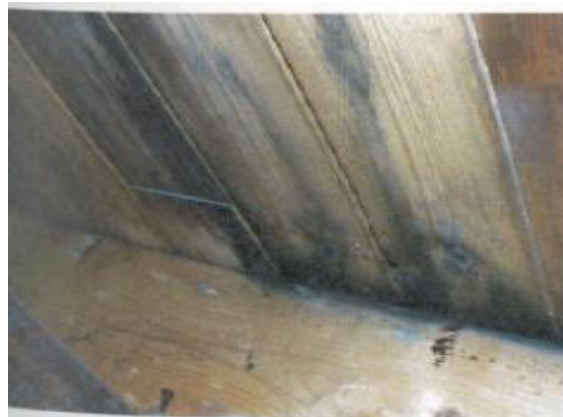
Artene i denne slekten er svært vanlig forekommende utendørs på planterester. I store deler av året dominerer de i prøver som tas av uteluften (prøvene brukes som referanseprøver når man gjør analyser av inne luft). Ved normal lufting av en bolig følger *Cladosporium* - sporer med inn og deponeres etter hvert i husstøv, uten at det skjer etablering og vekst. Dette kan gi en vesentlig feilkilde ved feilaktig prøvetaking, for eksempel ved analyse av oppsamlet støv eller med kontaktskåler[...]. På utvendig panel kan det bli tydelig misfarging av *Cladosporium* – arter. Vekst innendørs skjer særlig på kondensflater på loft, soverom og i kjølerom, og det oppstår da ulike grader av mørk, brunsvart misfarging (Mattsson 2004, s.19)

Bilde 5: Cladosporium på vegg

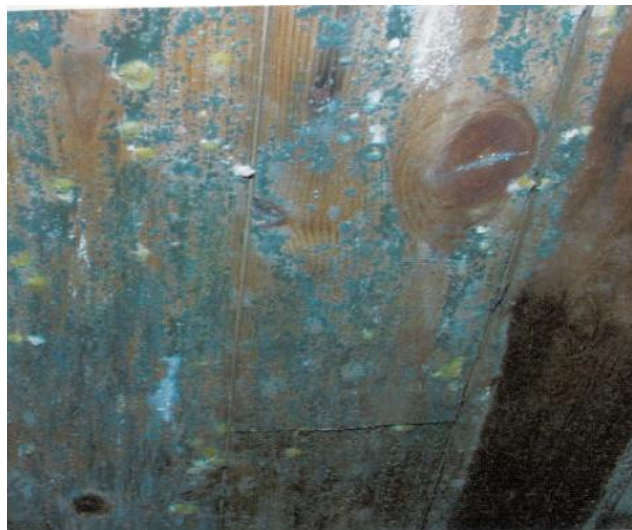
Penicillium er en meget stor og kompleks slekt. Arter innen *Penicillium* pleier å dominere fuktskader innendørs, og er derfor et viktig bidrag til forurensing av inneluften i boliger med fuktskader. Flere arter kan produsere mykotoksiner. En del arter er meget vanlige bl.a. på frukt (for eksempel appelsiner og epler), søppelbøtter, husholdningskompost og i blosterpotter.

Bilde 6: *Penicillium* (Penselmugg) på fuktig treverk.

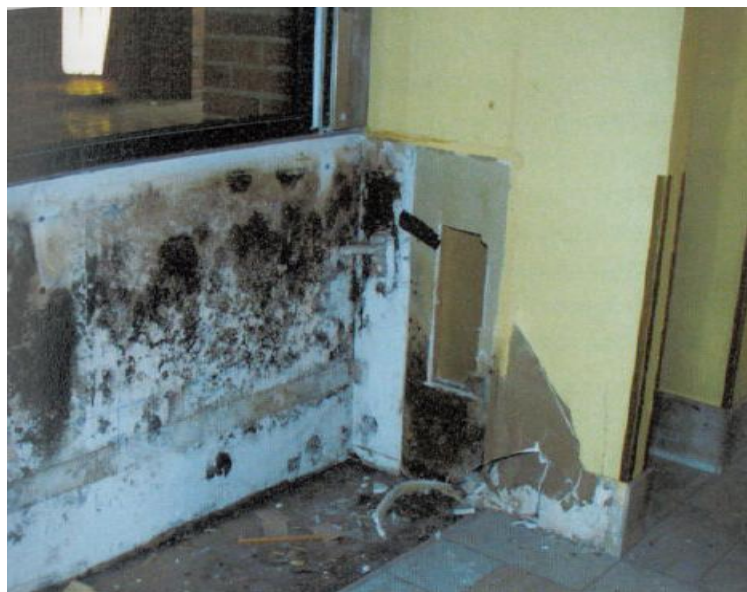
utseende på flater) og mikroskopisk. *Stachybotrys chartarum* er meget vanlig på gipsplater, men forekommer også i forbindelse med andre materialer som tapet, papp, trefiberplater og treverk. Den trives på steder med vedvarende fuktighet og finnes ofte etter vannskader. *Stachybotrys chartarum* er ikke lenger like sterkt i fokus ved inneklimateproblemer.

Bilde 7: *Stachybotrys chartarum* på gipsplater

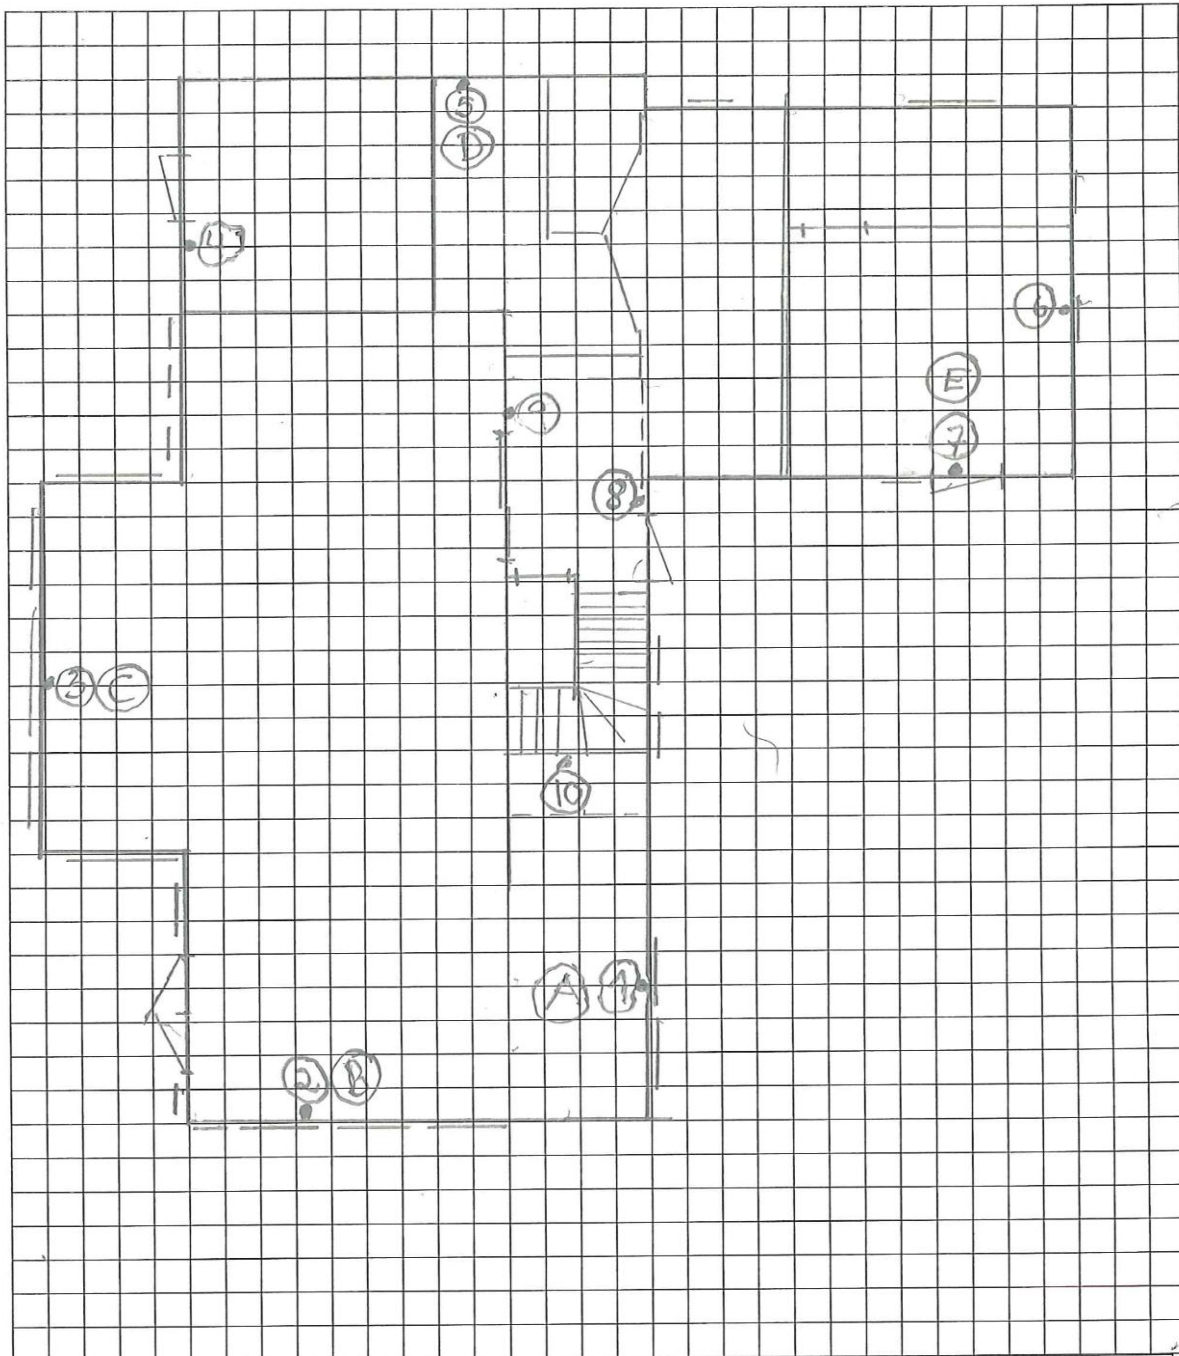
Måleskisse nr.: 6 Målestokk: CA 1:100

Målemetode: 1 = Måling av relativ fukt, RH. 2 = Måling av vektprosent FK. 3 = Måling av våt og tørr temp, $T_{våt}$ og $T_{tørr}$.

Måle metode	Pkt. i flg. skisse	Matriale / miljø målingen er foretatt i.	$T_{våt}$ °C	$T_{tørr}$ °C	RH %	FK %
2	1	Svill - yttervegg				12,1
	2	— " —				10,9
	3	— " —				10,2
	4	— " —				11,0
	5	— " —				10,1
	6	— " —				11,5
	7	— " —				23,1
	8	— " —				13,4
	9	Svill - innv. vegg				12,8
	10	— " —				11,9
		Pkt. A-E er punkter for muggso prøver.
