BACHELOROPPGAVE:

# Kontroll av fastmerker

*Jordspyd versus søyler*

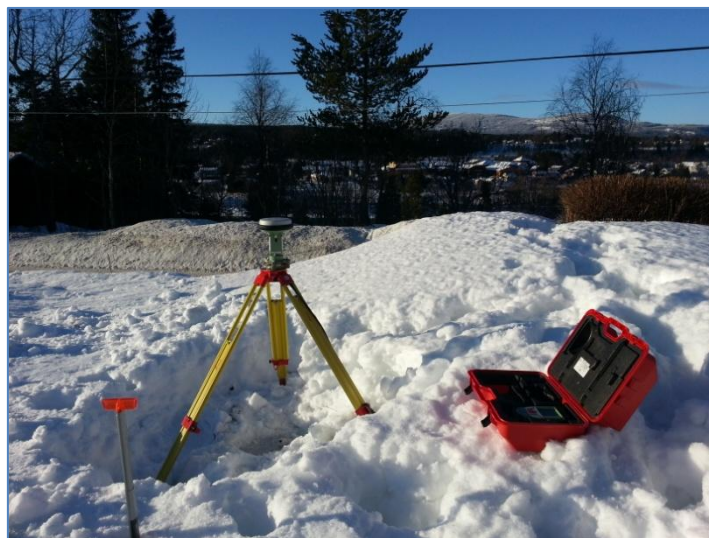
Figur 1: Statisk måling av jordsspyd (Privat)

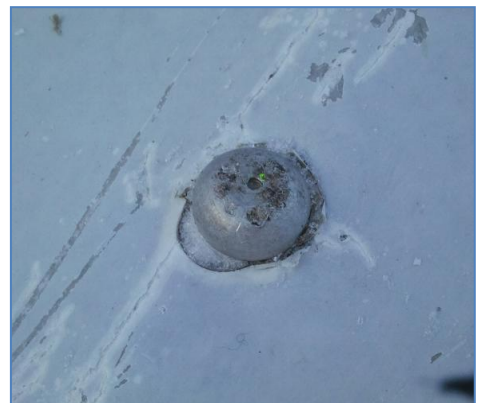
Figur 5: Slik ser et typisk fjellmerke ut.

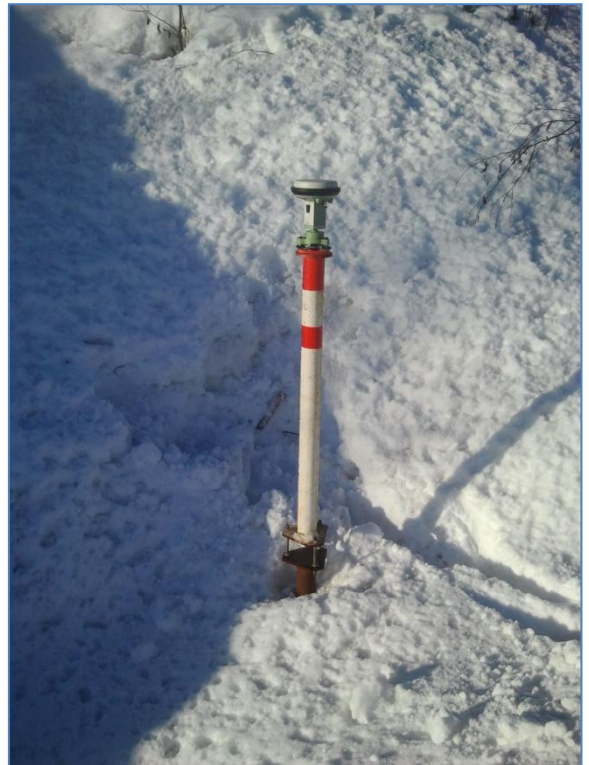
Figur 6: En oppvatret søyle på Åsta- anlegget.

Enkelte søyler er vatret opp på forhånd og i teorien kan man skru prismer rett på søylen uten å vatre opp med trefot og libelle. Lange bolter kobler fundamentet med søyle og man kan etterjustere betraktelig ved behov. Skrur man prismer/mottaker/totalstasjon rett på søylen forutsettes det da at oppvatringen er korrekt og at søylen ikke har flyttet på seg. Er man trygg på dette vil det lette en landmålers jobb og spare noe tid.

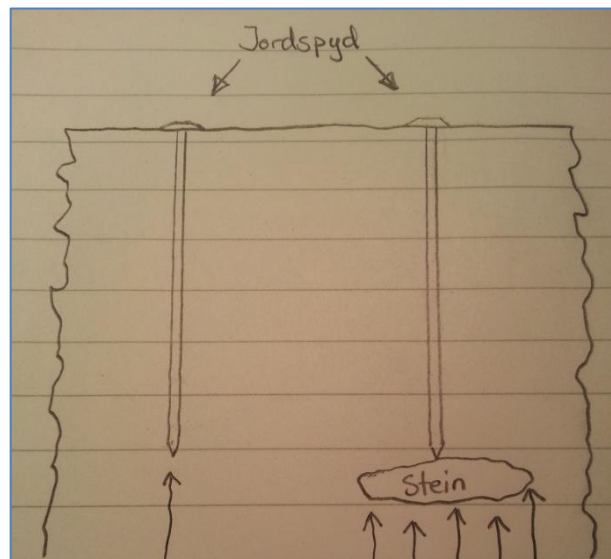
kan flyttes av telehiv, og "store" steiner kan forsterke effekten. Er et jordspyd slått ned over en stein vil det med stor sannsynlighet medføre at spydet flytter på seg. Jo større overflate det er, jo større sjanse er det for at frosten treffer. Viser til tegning (pilene illustrerer telehiv).

Men telehiven presser ikke bare oppover som illustrert på bildet. Frosten forflytter massen rundt seg og det er grunn til å tro at dette påvirker posisjonsnøyaktigheten til fastmerker, da i grunnriss.

Figur 8: Tegningen illustrer hvordan jordsspyd kan skyves oppover ved telehiv. (Privat)

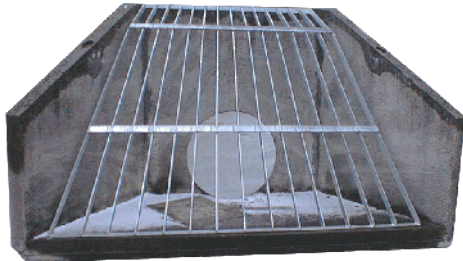
Figur 9: Vingemur for stikkrenne (Foto: Ølen Beting AS)

Problemet med eksisterende søyler kan være at de får stor belastning under snøbrøyting og tilhørende bevegelse under frost og nedsmelting av snøen, fordi de ofte blir stående i nærheten av vegrekkverket. Disse kan ofte stå på vingemurer og kantdrager.

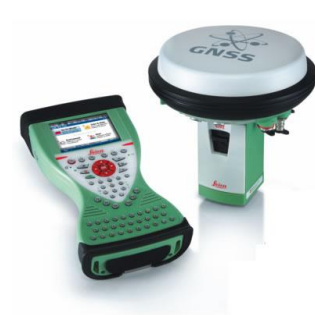
Figur 11: Leica VIVA GS15  
(Foto: Leica Geosystems)

Leica sine GNSS mottakere består av mange forskjellige mottakere. Den skolen har tilgjengelig er Leica's kjennemerke for GNSS-mottakere. Den er både pålitelig, nøyaktig og avansert. Den er bygget for å takle alle arbeidsoppgaver og kan brukes som både basestasjon og RTK-rover. Den har en integrert antenne og tåler ekstreme temperaturer. I tillegg er måleboka veldig brukervennlig, med muligheter for flere språk.

Nøyaktigheten til denne mottakeren regnes for å være  $3\text{mm} + 0,1 \text{ ppm}$  i grunnriss og  $3,5\text{mm} + 0,4 \text{ ppm}$  i høyde ved etterprosesserte statiske fasemålinger med lange observasjoner som vi vil bruke i denne oppgaven.

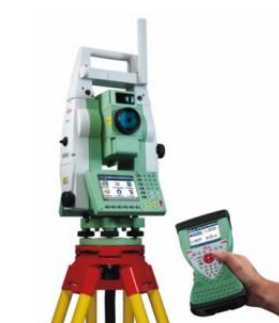
Figur 12: Leica VIVA TS15  
(Foto: Leica Geosystems)

Totalstasjonen skolen har tilgjengelig er best i klassen når det gjelder enmannsstasjoner. Den kombinerer vinkler og avstander, og har en god prismesøkfunksjon. Med denne totalstasjonen kan man også ta fargebilder av det aktuelle punktet og skissere direkte på bildet for å knytte alle objekter til databasen.

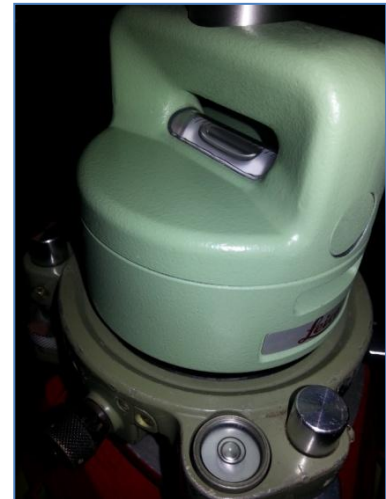
For å kunne kontrollere dåselibellen kan vi også benytte oss av en rørlibelle som plasseres på toppen av trefoten. Rørlibellen er mer nøyaktig og gir derfor en indikasjon på hvor mye dåselibellen må korrigeres. Først vatter man opp trefoten etter rørlibellen en gang for så å snu den 200 gon. Er denne ute av stilling kalibreres dette ved å skru til halve avviktet er borte. Deretter vatter man opp igjen og sjekker på nytt. Når man er trygg på at rørlibellen er vattert opp skikkelig og kalibrert kan man begynne å kalibrere dåselibellen som sitter på trefoten. Når rørlibellen er i vater mens dåselibellen er ute av vater betyr dette at vi må kalibrere dåselibellen med skruene som er tilknyttet denne på undersiden av trefoten. Da skrur man på de tre skruene til dåselibellen er i vater, så roterer man trefoten 200 gon og gjentar denne prosedyren igjen. Når dåselibellen og rørlibellen er kalibrert vil begge være i vater samtidig selv om trefoten roteres 200 gon.

Figur 15: Ferdig kalibrert dåse- og rørlibelle (privat)

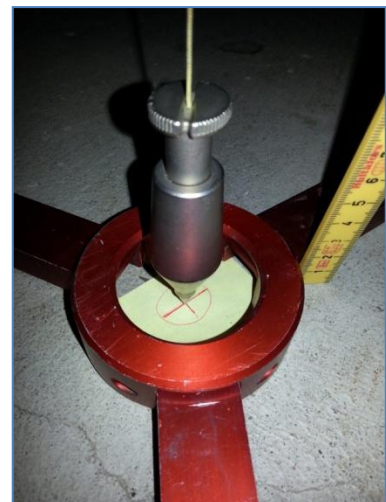
Figur 14: Her kontrolleres det optiske loddet (privat)

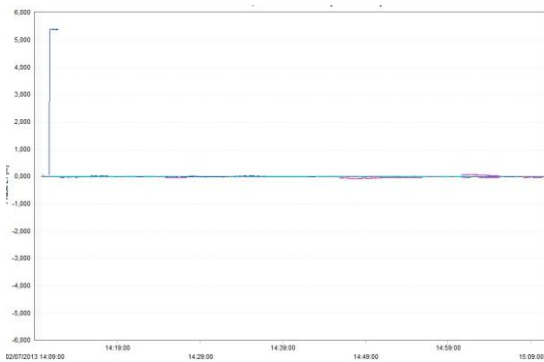
Figur 17: L1 (Leica Geo Office)

På disse bildene kan man enkelt lese hvor store feilledd det er på et tidspunkt under målingene. Man gjør det ved å lese "spikerne" som dukker opp i analyse-bilde. Ved siden av dette vinduet i LGO ser man beregnet standardavvik for hver satellitt på dette tidspunktet.

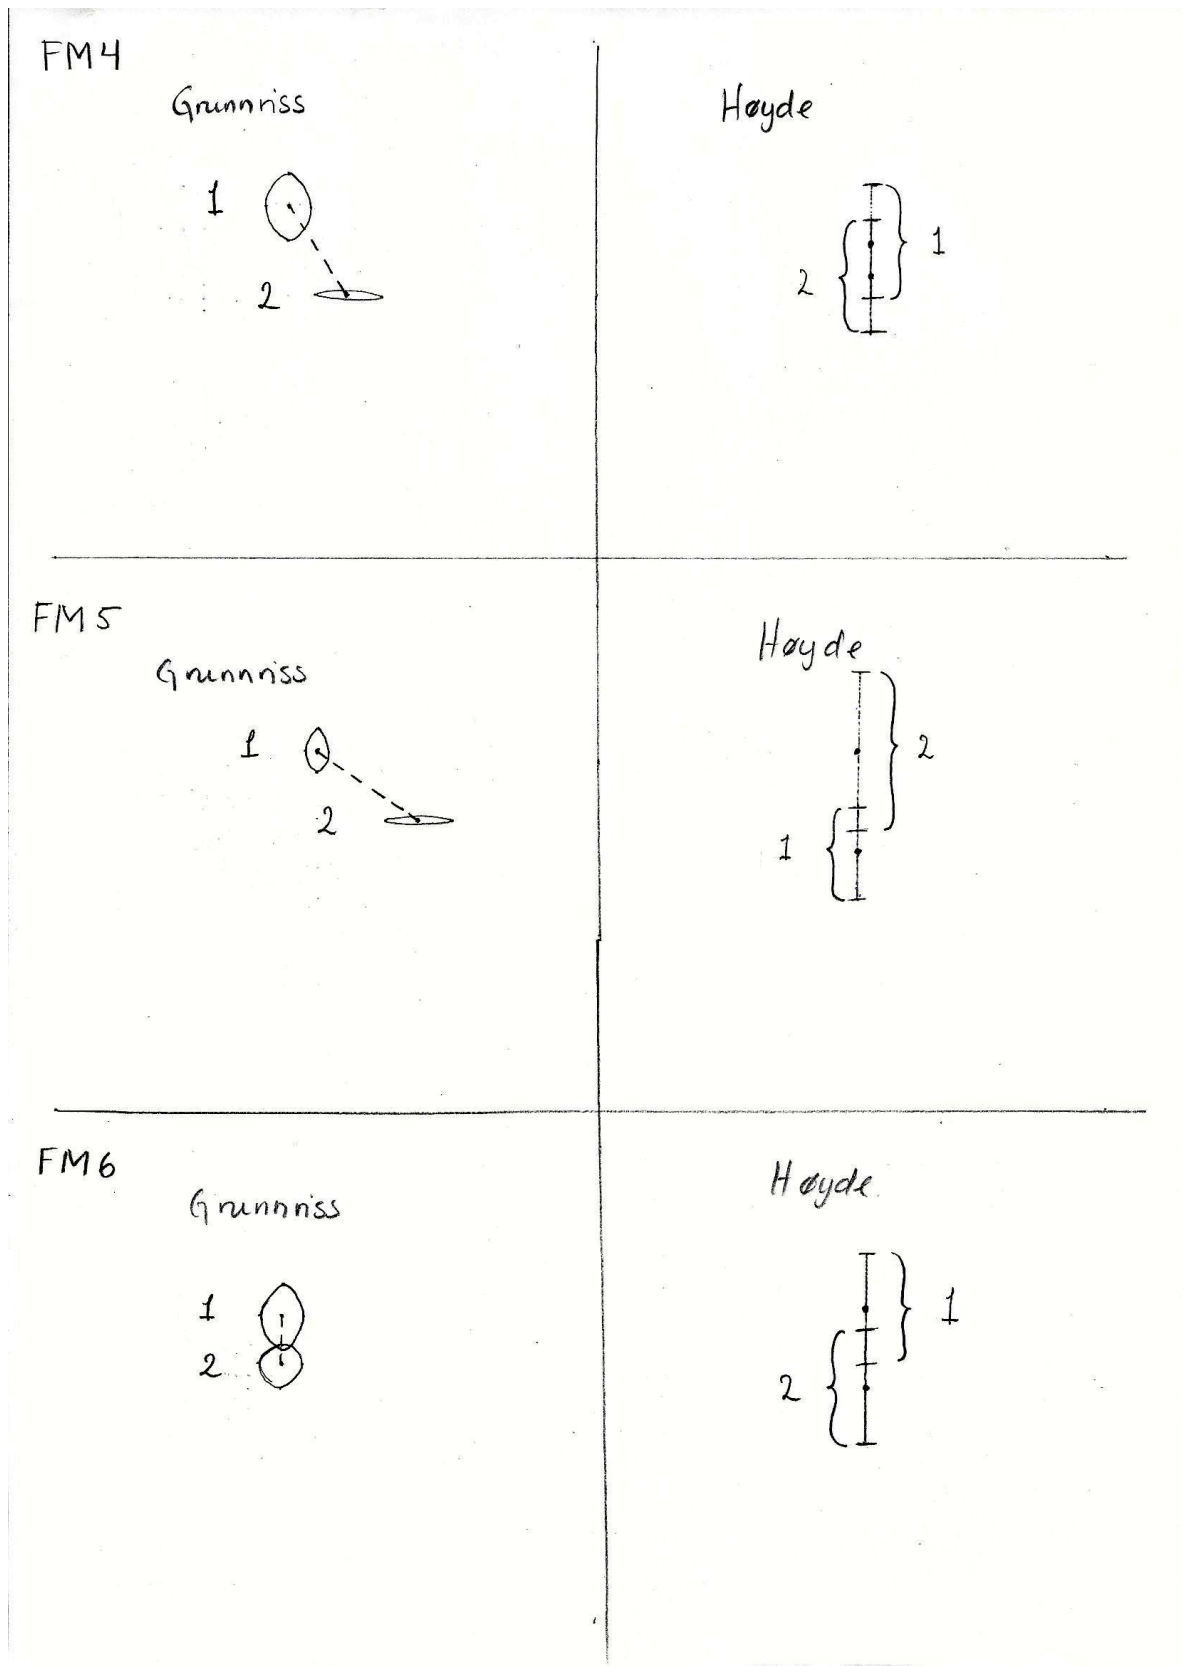
Figur 25: Forflytningen av jordspydene FM4, FM5 og FM6 på Evenstad hvor feilellipser er tegnet inn, samt høydeforskjellen og høydedeformasjonen (privat)

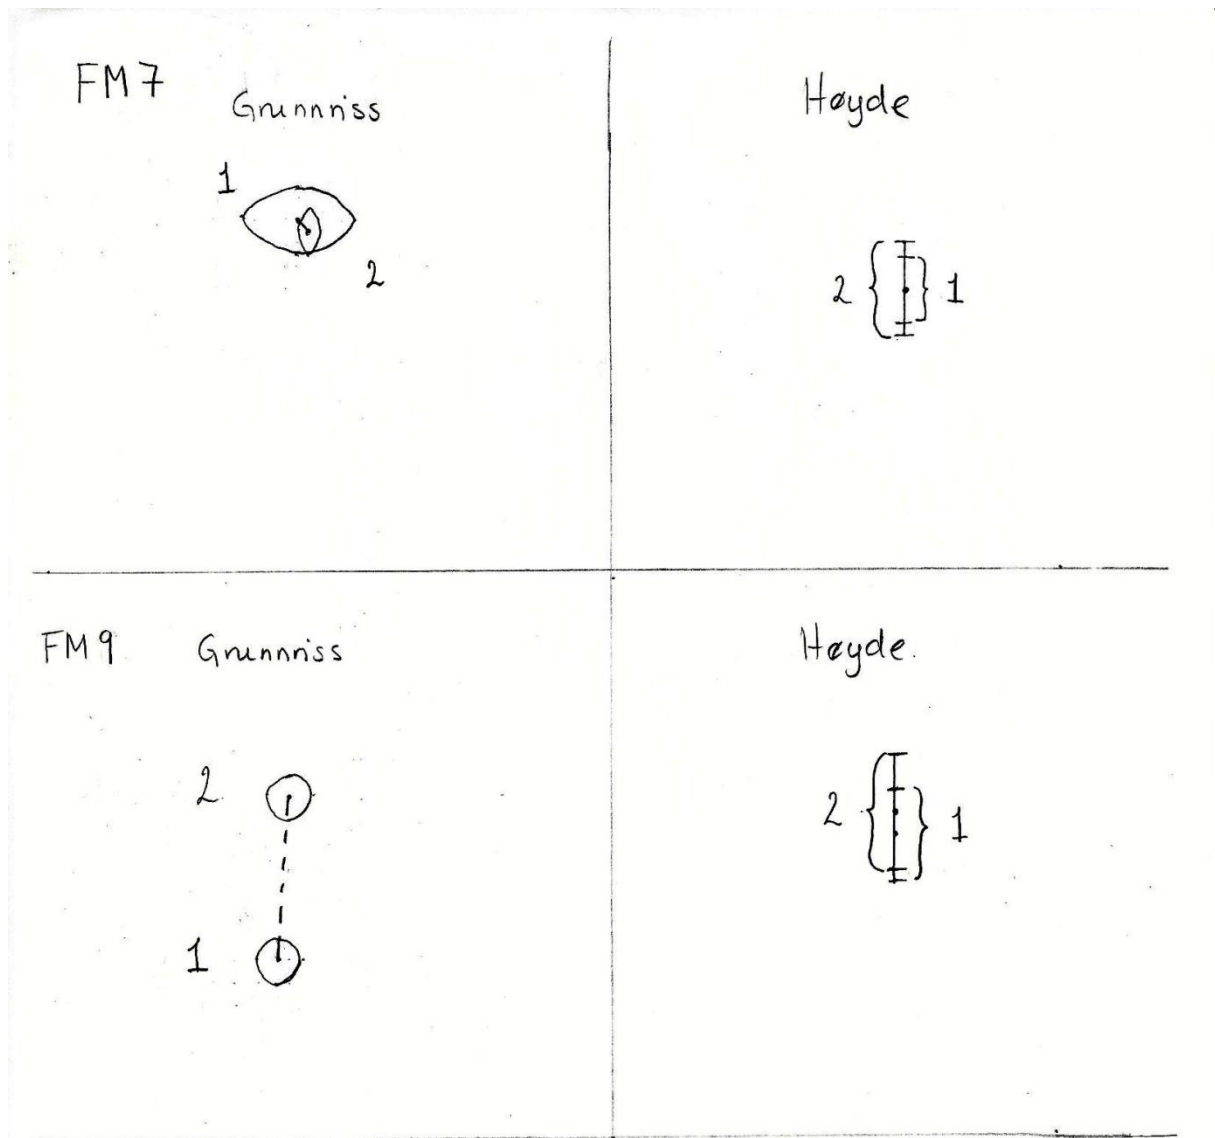
Figur 26: Forflytningen av jordspydene FM7 og FM9 på Evenstad hvor feilellipser er tegnet inn, samt høydeforskjellen og høydedeformasjonen (privat)
