800 ÅR TIL VEDLIKEHALD AV STAVKYRKJER

Målet mitt med oppgåva er å sikre lang levetid for stavkyrkjene i Norge ved å laga eit dokumentasjons- og vedlikehaldsverkøy, “Ved Like”, med Gol stavkyrkje som eksempelobjekt.

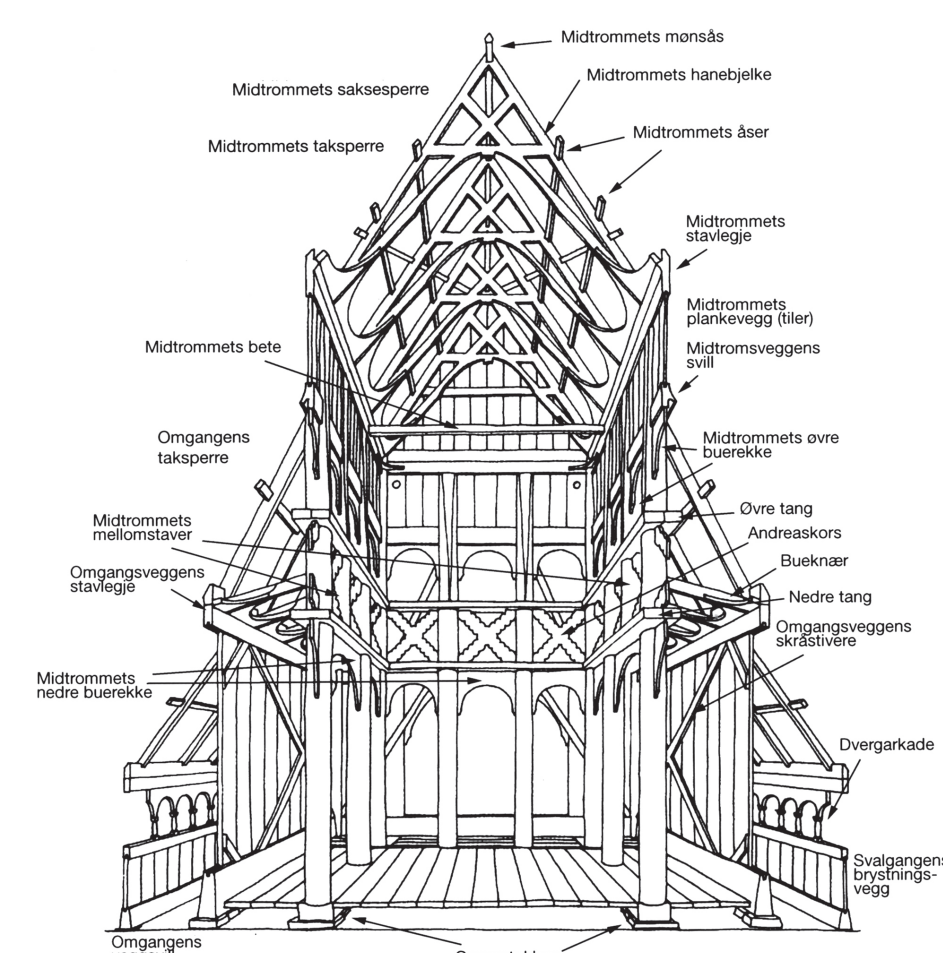
Snittperspektiv: stavkyrkje med heva midtrom (Borgund-typen) (H. Christie/Wikimedia Commons).

Definisjonen på ei stavkyrkje er at ho er bygd opp av stavverksveggar. Desse er sett i hop av botnsvillar, hjørnestavar, veggplankar og stavlegje. Botnsvillane er høge og trapesforma, og har eit spor på oversida som veggplankane blir felt ned i. I hjørna er botnsvillane felt i hop med hjørnestavane og festa med trenaglar. Veggplankane er sett i hop med not og fjør, og mot stavane endar dei alltid i ei fjør som går inn i ei not i staven. I overkant er veggplankane tappa inn i eit spor i stavlegja. Det finst små variasjonar innfor desse grunnprinsippa.
