vedlikehald av stavkyrkjer

dokumentasjons- og
vedlikehaldsverktøy
for stavkyrkjer

Ingebjørg Øveraasen
Masteroppgåve i arkitektur
NTNU haust 2012
Vegleiar: Eir Grytli

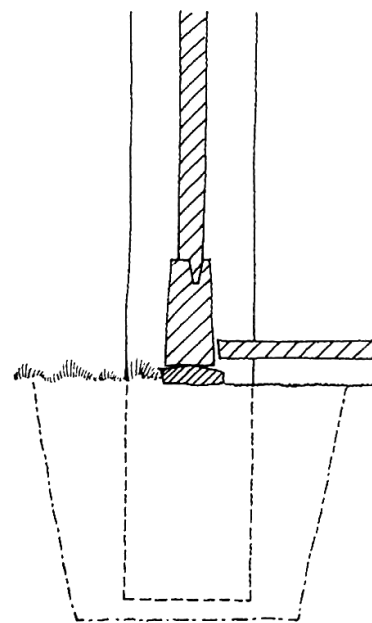
Stolpekonstruksjon, teikning av Håkon Christie (Storsletten 1993: 34).

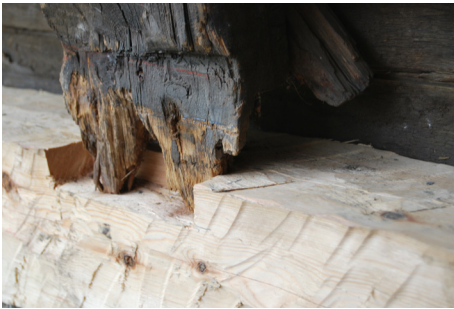
Nytt tre møtar gamalt: prosessuelt autentisk istandsetting av Undredal stavkyrkje, arbeid utført av Nedre Jølster Bilelag 2012.

Vi kan sjå på eit døme for å vise denne tankegangen i praksis. Undredal stavkyrkje i Indre Sogn er den minste kyrkja i Skandinavia som er i ordinær bruk. Ho er lita, panelt og kvitmåla, og der ho står mellom andre panelte og kvitmåla hus, stemmer ho ikkje med mange av turistane som kjem dit sitt bilde av kva ei stavkyrkje skal vera. Som Storsletten (1993: 169) skriv: "slik kirken står nå, er det lite ved eksteriøret som minner om en stavkirke". Når ein kjem inn derimot, er stavkonstruksjonen tydeleg. For berre nokre tiår sia kunne ein ha funne på å "restaurere", altså føre attende ei stavkyrkje som Undredal til eit meir middelaldersk uttrykk. I dag ville det ha vore utenkjeleg å gjera karakterendringar av såvel denne som andre stavkyrkjer, spesielt når ein tenkjer på at ein lyt heilt attende å 1722 for å sjå noko anna enn det eksteriøret vi i all hovudsak ser i dag (Storsletten 1993: 170). Kyrkja står fram med mange lag av historie og mange løyndomar som ennå ikkje er fullt og heilt utforska. Karakterendrande, irreversible inngrep her ville fjerne viktige historiske spor. Arbeidet som blir gjort i Undredal i samband med stavkyrkjeprogrammet dreier seg berre om naudsynt vedlikehald som omfattar heving av grunnmuren og utskifting av råteskada delar, gjort handverksmessig og, så langt ein kan veta, prosessuelt autentisk.

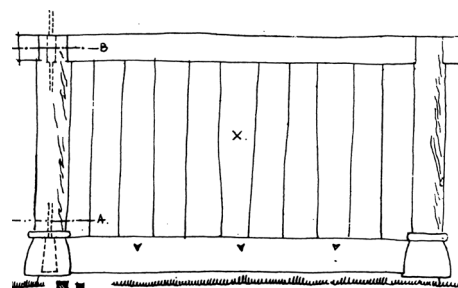
Stavverksvegg (Gjone 1996).

Definisjonen på ei stavkyrkje er at ho er bygd opp av stavverksveggar. Desse er sett i hop av botnsvillar, hjørnestavar, veggplankar og stavlegje. Botnsvillane er høge og trapesforma, og har eit spor på oversida som veggplankane blir felt ned i. I hjørna er botnsvillane felt i hop med hjørnestavane og festa med trenaglar. Veggplankane er sett i hop med not og fjør, og mot stavane endar dei alltid i ei fjør som går inn i ei not i staven. I overkant

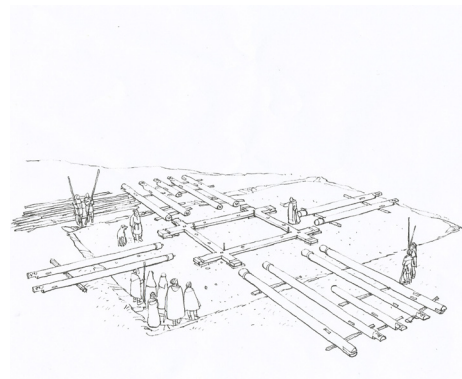
Ein rekonstruksjon av korleis førebuing til reising av stavkyrkjer kan ha gått føre seg. Illustrasjon: Marianne Brochmann

Vi veit ikkje mykje sikkert om korleis arbeidet med å bygge stavkyrkjene gjekk føre seg, men ein skal ikkje studere bygningen lenge før ein skjønner at det har vore veldig dyktige handverkarar inne i bildet. Kanskje har det vore spesialiserte laug som har reist omkring og leia arbeidet med bygging av stavkyrkjer, i samarbeid med lokale handverkarar. Samansettinga av konstruksjonen gjer det truleg at veggane kan ha vorte sett i hop liggande på bakken, og

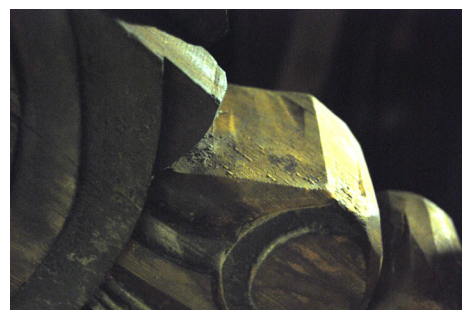
Detalj på andreakors i Gol stavkyrkje. Vi ser spor av øks, og kan difor gå ut frå at dette andreakorsket er frå 1200-talet.

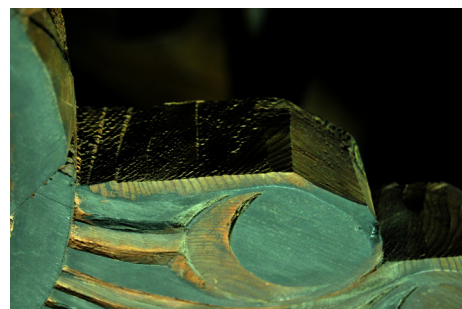
Tilsvarende detalj på eit anna andreakors i Gol stavkyrkje. Dette andreakorsket er frå rekonstruksjonen på 1880-talet, og er saga.

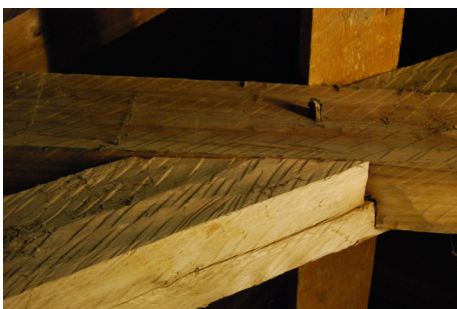
Døme på sprettelgging frå takstol i Selbu kyrkje i Trøndelag, ei steinkyrkje frå omlag 1150. Prøver av treverket viser at det er felt vinteren 1176-77 (Storsletten 2002b: 253).

Både materialval og utføring av arbeid var viktig, og når det skulle byggast ei stavkyrkje tok ein den tida som skulle til for å få eit best mogleg resultat. Ein velde godt utmalma furu, og fann vyrke som eigna seg spesifikt til dei forskjellige delane. For å laga til dømes eit avstivande bogekne ville ein ha seigt og sterkt vyrke med fibrar i dei retningane ein skulle ta opp krefter frå, difor brukte ein den delen av treet som er overgangen mellom rot og stamme.

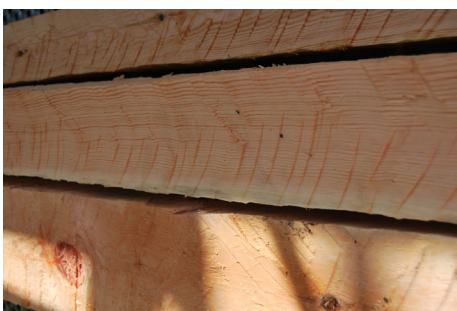
Sprettelgja stokkar til bruk i istandsettinga av Undredal stavkyrkje i 2012, utført av Nedre Jølster Bilelag. Bilelaget var òg involvert i middelalderprosjektet.

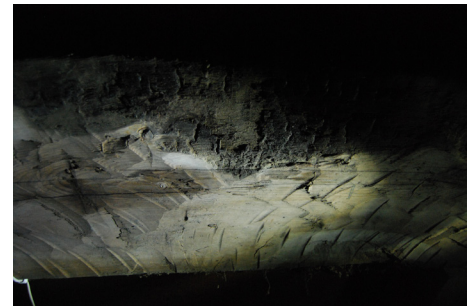
Del av austre grunnstokk i skipet, med tydelege spor av sprettelgjing.

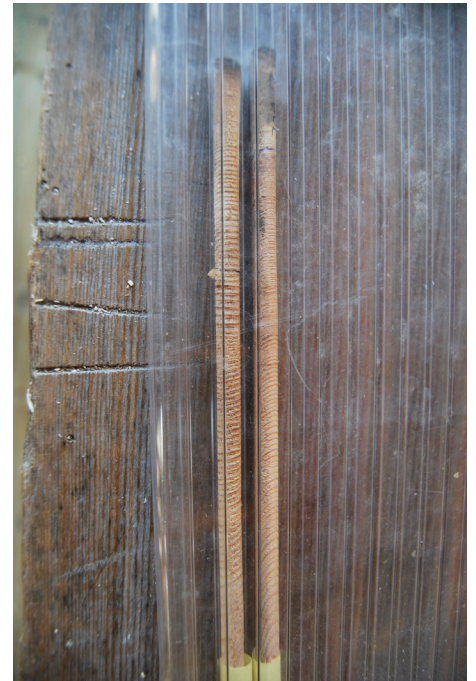
Dei to boreprøvene som vart tekne frå grunnstokkane i august 2012.

I 1987 vart det teke dendrokronologiske prøver frå midtromsstavane som har gitt ei datering til byggeår omkring år 1200. På grunn av at desse prøvene ikkje inkluderte vankant (ytterste åring, rett under borken), kunne ein ikkje bestemme fellingsåret for vyrket meir nøyaktig. I 2012 vart det gitt løyve frå Riksantikvaren til å ta maks. seks boreprøver i dei originale grunnstokkane i skipet. Der var det observert vankant og restar av bork, slik at ein ved prøvetaking her kunne vera sikker på å få eit resultat som kunne seia noko om fellingsåret. Prøvene vart tekne i august 2012, i to forskjellige grunnstokkar. Jan Michael Stornes frå NIKU tok to boreprøver, i tillegg til fotodendroprøver. Prøvene har vore inne til analyse på Vitenskapsmuseet, NTNU. Resultatet viser fellingsår 1204 og 1214 for dei to boreprøvene, noko som gir oss grunn til å tru at kyrkja vart reist omkring år 1214. (Kjelde: dendrorapport frå Terje Thun, Vitenskapsmuseet, NTNU, adressert Ola Storsletten, NIKU, 30.10.2012)

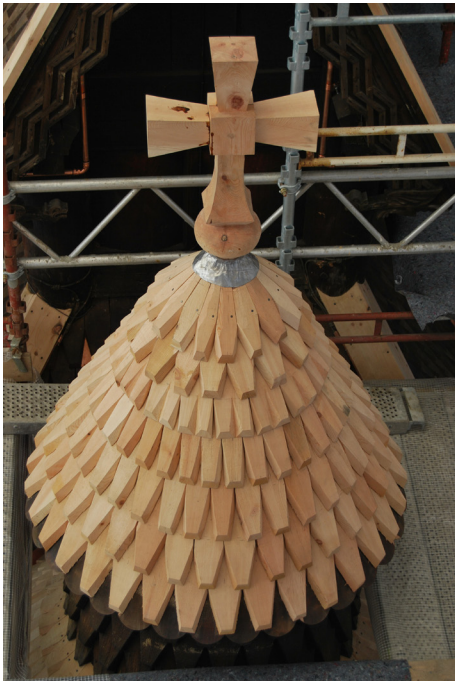
Alle takspon vart skifta ut i 2012. Her er apsishatten nytækka og med nytt kors.

- 2009: Antifukttiltak
- 2010: Liftkontroll tak
- 2011: Fjerna tagging og stökkmaur
- 2012: I samband med stavkyrkjeprogrammet: all takspon skifta, to til tre lag tjøre (blanda med kol), skifta ein del ytre dekor som mønekommar, kors og drakar. Oppgradering av brannsikringsanlegg. Ein del bygningsundersøkingar gjennomført.
