Enhetslåven: Konstruksjon

Masteroppgave 2012
Kine Hammer Hansen
Ida Waagø

Innledning

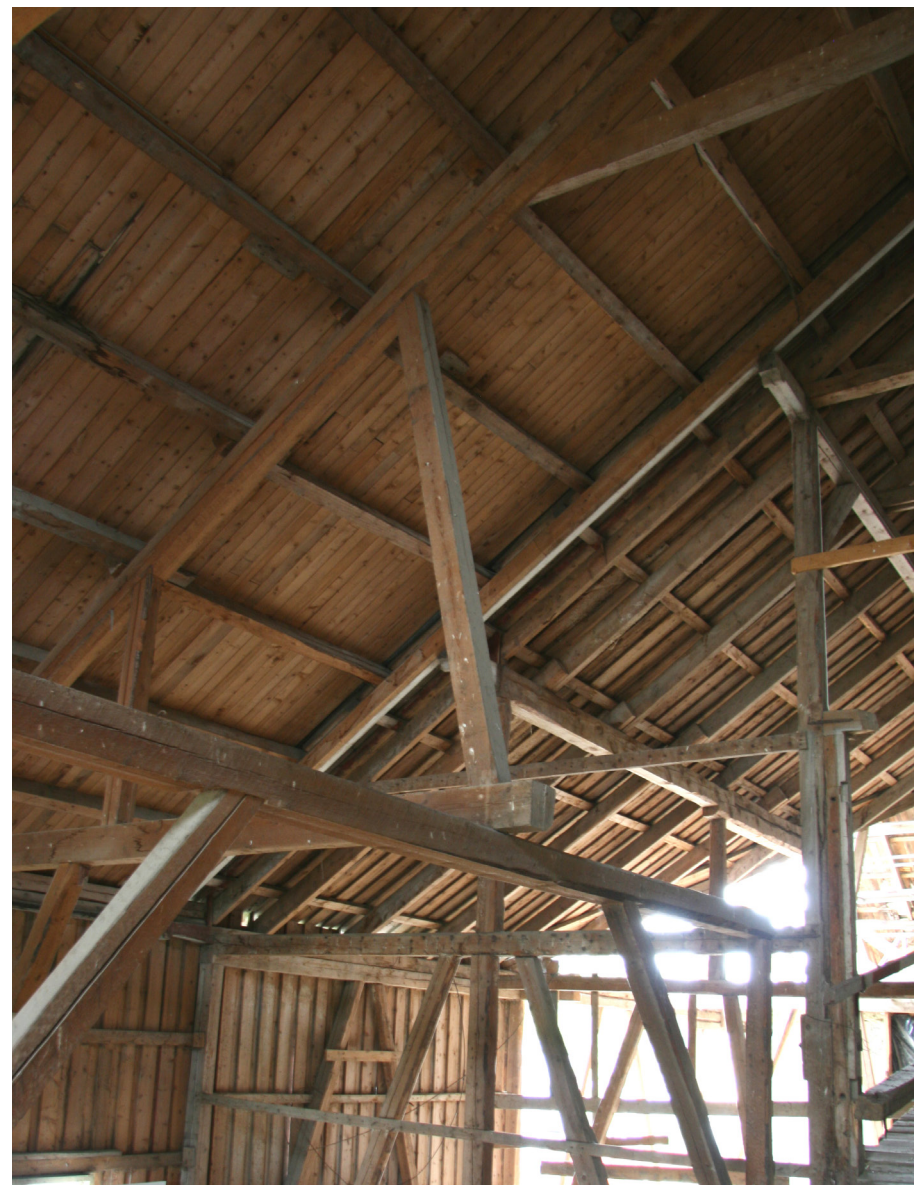
Imidlertid finnes det vi mener er et sperreverk i forlengelsen fra 1948 mot vest, med sperrebukker og åser. På fotografiet til høyre ser man møtet mellom den gamle konstruksjonen fra 1910 i bakkant, og den nyere konstruksjonen i forkant. Oppe til høyre kan man se avslutningen av takstolsvilla, som bar takutstikket i låven før den ble utvidet.

Møtet mellom gammel konstruksjon (i bakkant) og ny konstruksjon (i forkant)

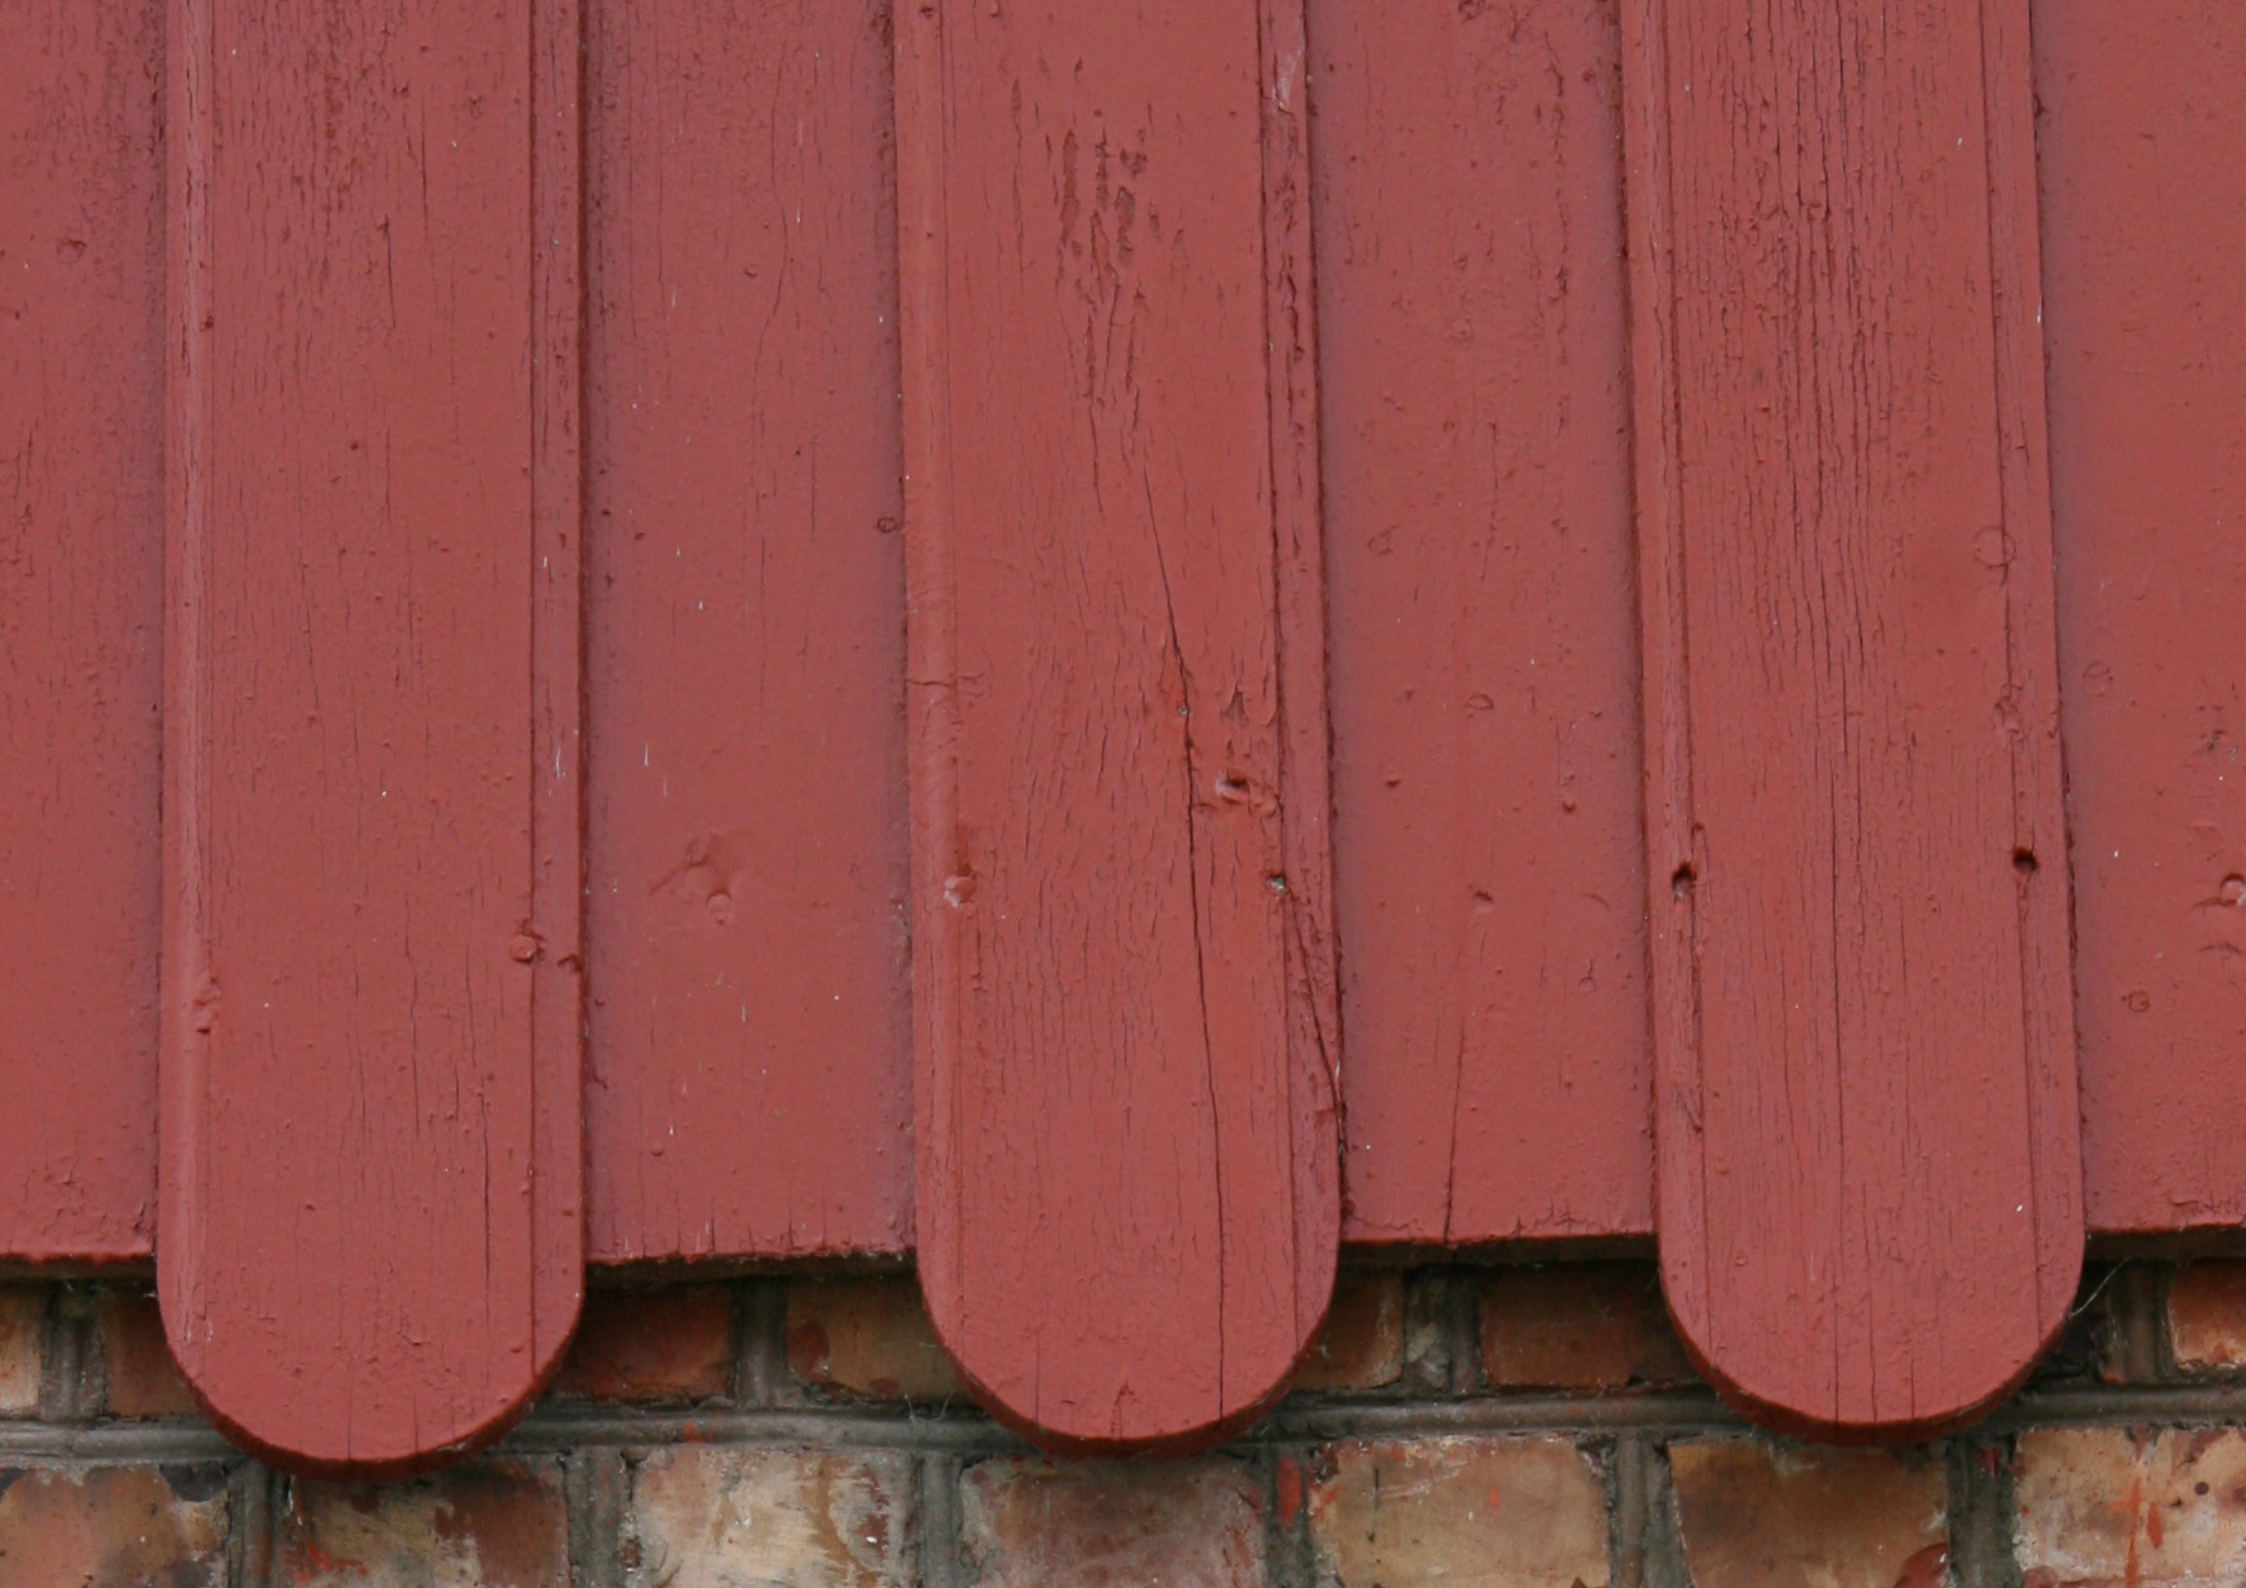
I Gammelfjøset er høylåven kledd med tømmermannspanel. Fylkeskommunen anslår at ca. 85% av dagens panel er originalt. På alle vegger i bygget fra 1910, har overliggeren i panelet profilerte sidekanter - et såkalt staffpanel, som var svært populært i sveitserstilen. Den nyere utvidelsen mot vest har stort sett ikke profilert panel. Panelet er antakelig malt med linoljemaling eller komposittmaling.

I østfløya av låven finner man åpninger med persiennestilte bord mot nord, mens det mot sør ser ut til å ha vært åpninger som nå er panelt igjen. I vestfløya og på gavlveggene i låveetasjen er det vinduer som ser ut til å være originale. Vinduene i første etasje er skiftet ut.
