DER NYTT MØTER GAMMELT

- BYBOLIGER I STAVANGER

STØPERIGATA 6

Masteroppgave
i arkitektur
Fakultet for arkitektur og
billedkunst
NTNU Vår 2013

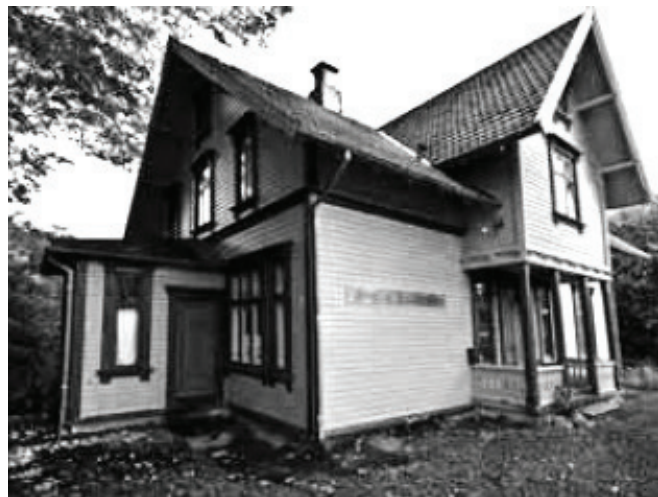
Sveitserstil

Sveitserstil (1870-1910)
På siste halvdel av 1800- tallet skjer det flere endringer som har sitt utspill i utforming og byggingen av husene. Generelt blir husene noe større, og de heves fra bakken på en høyere grunnmur. Et kjennetegn er saltak, noen valmet, med betydelige takutstikk med synlige åser og sperrehoder. Det er flere dekorative elementer både i gavler og rekkverker. Vinduene er krysspøstvinduer med fire eller seks fag. Listverket er dypere og mer profilert. Etasjehøyde øker også, og rommene blir større, da lys og luft ble et ideal. På Storhaug, der fabrikkbygget også ligger, finner man flere sveitserhus.

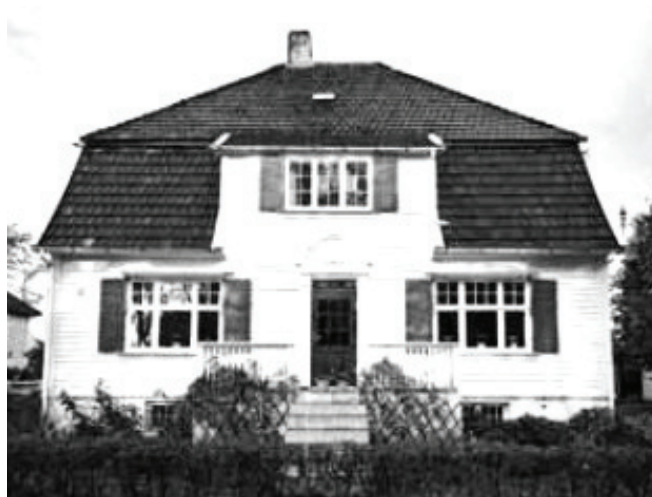
Jugend og sveitserjugend

Jugendstil og «sveitser-jugend» (1900- 1925)
Mens jugendstilen varte kort i Europa, varte den lenge i Stavanger selv om den kom relativt sent. Og denne stilen preger store deler av trehusbyen. Takutstikkene forsvinner og mange hus får valmet tak eller varmede mansardtak, gjerne også med små karnapp. Det er fortsatt dekorative elementer, men i motsetning til tidligere er de mer i sammenheng med byggets komposisjon og form. Vinduene får flere felter og blir mer oppdelt i små ruter enn tidligere. Ofte kan midtfeltet være buet, med de småruter i øverste fag. Også dører får smårutede vinduer. Jugendstil og Sveitserstil overlapper hverandre i en tidsperiode, og dette kan man også se spor av i byggene der bygningskroppen er i sveitserstil mens tak og vinduer

er i jugendstil. Fordi flere hus i Stavanger har denne sammenblandingen av to stilperioder, har man gitt dette et eget navn, sveitser-jugend. Etter bybrannen i Ålesund i 1904 kommer det også krav om murtvang. Dette forklarer jugendhusene som er oppført i mur.

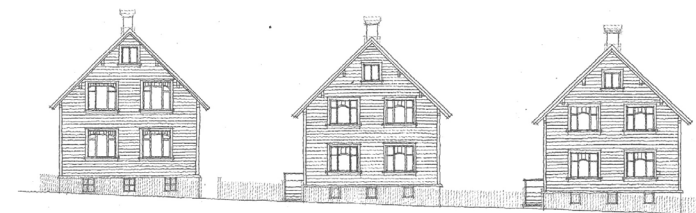
Typisk hermetikkepoke-bebyggelse ca 1910, Sveitserhus med jugendvinduer

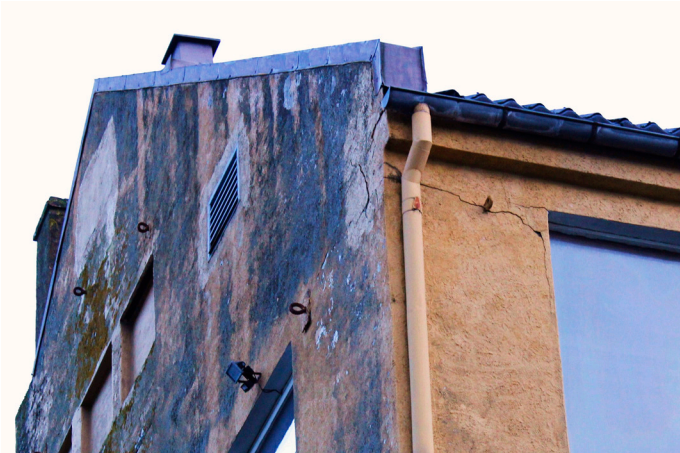
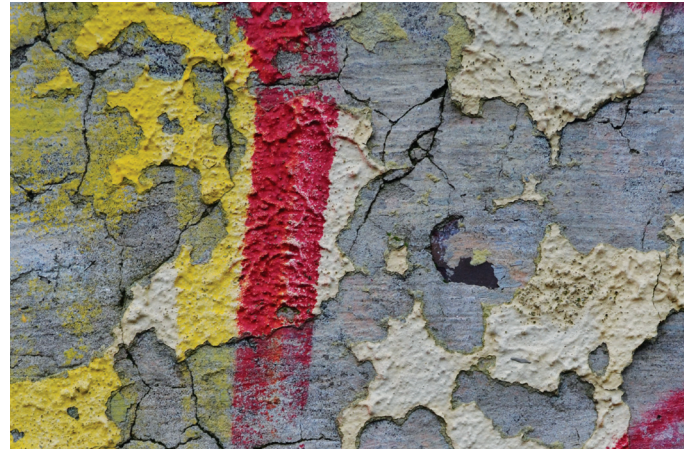
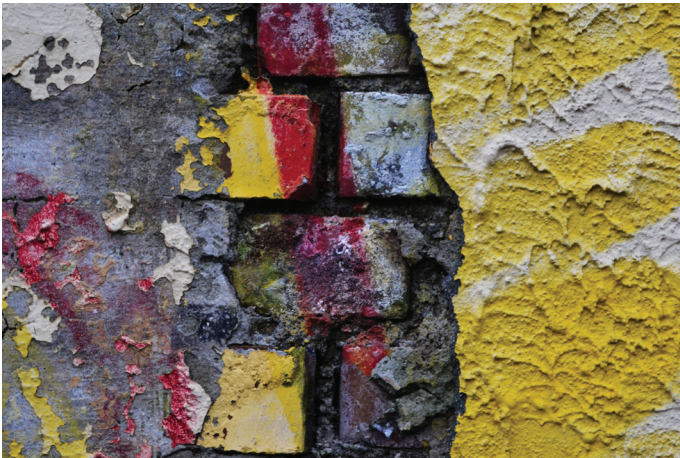
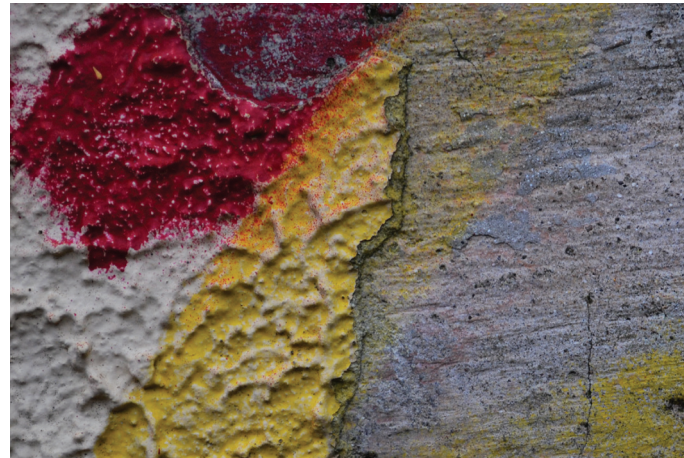
TILSTAND

Fabrikkens fasade bærer preg av å stått i mange år uten nødvendig og riktig vedlikehold. Bygget har murte teglvegger med fasade i puss. Størrelsen på steinen varierer litt, men de er likevel ganske nærme dagens format på teglstein på 62 x 108 x 228 mm. Fabrikkens fasade er pusset, og fordi fasaden i dag fremstår som noe sliten, er det mulig å se de ulike lagene av puss. Det kan se ut som om teglveggen er dekket av to lag med puss. Et tykt lag med grovpuss for oppretting, og et tynnere lag med finpuss som gir veggen struktur og farge.

På flere steder i fasaden har pusset sprukket, og biter er falt av. Dette kan ha skjedd av flere årsaker, men det er sannsynlig at det kan ha skjedd pga fukt. Det kan være at så store mengder vann har trukket inn

i veggen, at steinen ikke har rukket å tørke. Om det da har blitt frost, kan det ha ført til at steinen utvider seg og at lag av puss sprenges bort. En annen årsak kan være at laget med puss og maling ikke har vært diffusjonsåpent nok. Dette vil gjøre at vann som trenger inn i veggen, ikke vil ha mulighet til å bli ført ut. Dette kan føre til sopp og algevekst på bygget, som man kan se antydning til i fasaden mot nord.

Ved reparasjon av veggen, er det nødvendig og fjerne løs og gammel puss for så å legge på nye lag. Da er det nødvendig at disse lagene er diffusjonsåpne nok, spesielt med tanke på at bygget endrer bruk til bolig, og at det fører til økt innetemp. og et mer fuktig innneklima. I den sammenheng kan det være nødvendig å sette inn ekstra tiltak pga dette.

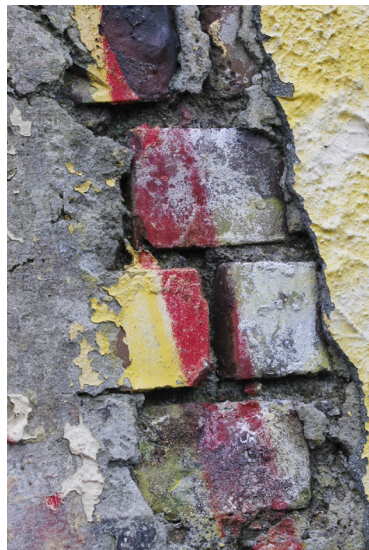
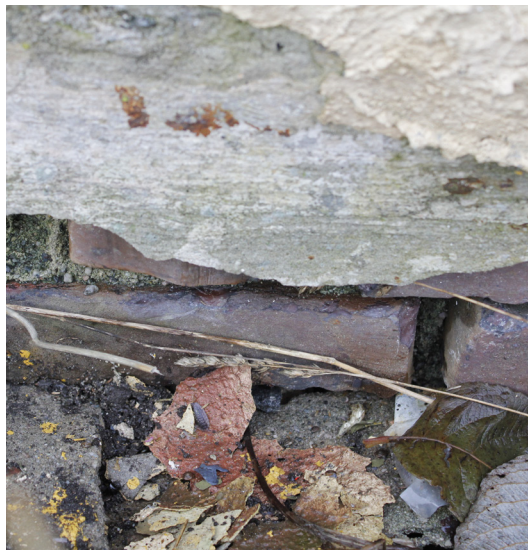
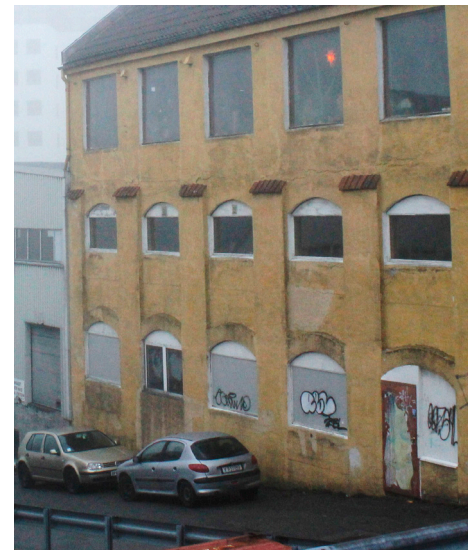
Massivegg

Trondhjemshulmur

Bergenshulmur

Teglsteinsvegger ble murt massive fram til ca 1890, da de etter hvert ble erstattet av hulmurer. En av fordelene med hulmur er at uttørking skjer raskere enn i massive vegger, som er gunstig i fuktig klima med slagregn. Det finnes ulike typer modeller og variasjoner av hulmur. I Trondhjemshulmur ble 1 1/2- steins og 2 steins massivegger erstattet med 1 3/4- og 2 1/4 stein. Hulrommene var horisontale og var 1/4 stein dype og 2 steins lange med en avstand på 1/2 stein. Bergenshulmur ble murt med vertikale kanaler og erstattet den massive veggen, men med hulrom for uttørking uten at tykkelsen økte. Dette gjorde at denne typen ble veldig materialbesparende både i forhold til trondhjemshulmur og den massive veggen. Men varmeisoleringsnivåen ble imidlertid svekket, og det

samme gjaldt beskyttelse mot fukt. Engelsk hulmur, også kalt dansk hulmur, besto av 1/2- stein vanger med hulrom i mellom, var vanlig i mindre bygninger. Fabrikken i Støperigata 6 er pusset både på innsiden og på utsiden. Dette gjør at det er vanskelig å si sikkert akkurat hvilken modell som er brukt i dette bygget. Likevel forteller veggens bredder mye om hva slags metode som kan ha vært brukt. Fabrikken er 3 etasjer høy i tillegg til en loftsetasje. I bygg med over 3 etasjer var det vanlig at veggtykkelsen økte nærmere bakken for å forsterke de bærende veggene.

I Støperigata 6 ligger det pilastere i fasaden opp til 2 etasje, som kan fungere som søyler. Dette gjør at veggtykkelsen i 1 etasje, og pilasterfelt som går over i 2 etasje er ca 100 mm tykkere enn i de øvrige etasjene. Enkelte steder i veggens ytterside er deler av pussen borte, noe som gjør det mulig å se deler av teglveggen. Med bakgrunn i veggtykkelser og rytmen i teglveggen kan vi anta at veggen er en hulmur. Akkurat hvilken type som er benyttet er selvsagt vanskelig å kunne fastslå, men det kan likevel tyde på at veggen består av 1 1/2 stein i den øverste delen av veggen, og 2 steiner i den nedre. Dette gjør at det kan være bergenshulmur som er brukt.

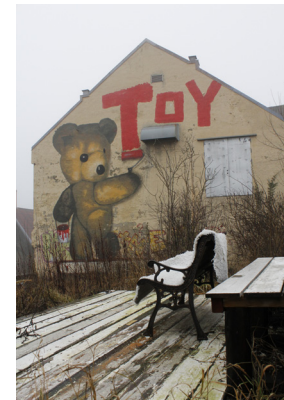
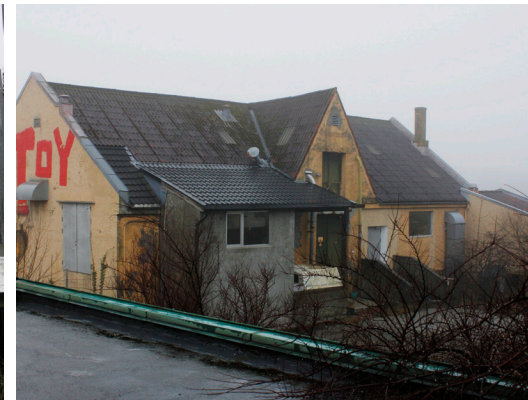
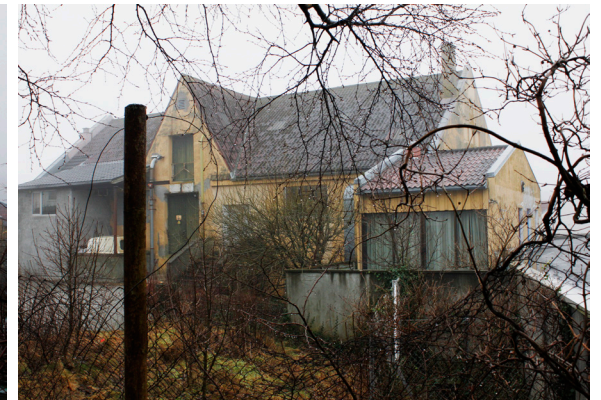
Fasaden fremstår som sagt som ganske slitt og preget av tiden som har gått, og av mangel på vedlikehold. Hovedfasaden har vært gjennom endel endringer siden bygget sto nytt i 1912, noe man kan se spor av gjennom åpninger som er murt igjen og nyere vinder som er satt inn. Vindusåpningene i først og andre etasje er stengt og belagt med mørk

film, og det er derfor ikke mulig å få noe særlig innsyn i bygget fra utsiden. Sørfasaden har en fri gavl med unntak av en åpning og en luffekanal. Baksiden/ østfasaden fremstår som litt rotete da noe er blitt endret, mens andre ting fremstår som spor fra da bygget sto nytt. Nordfasaden er mindre synlig da den i dag ligger mot et større lagerbygg.

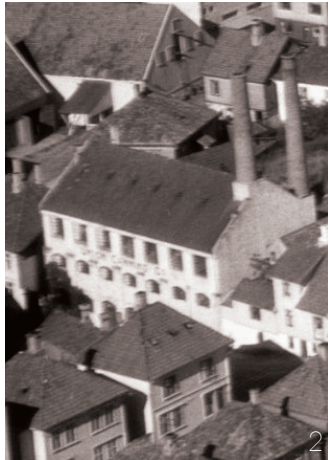
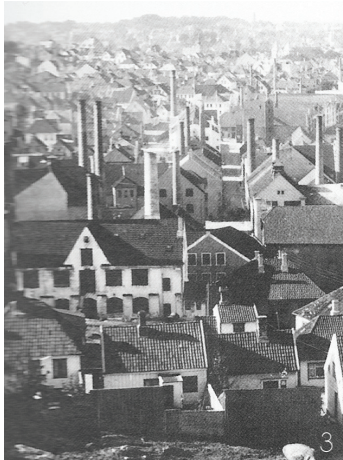
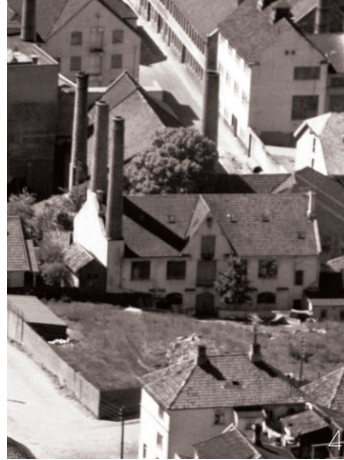
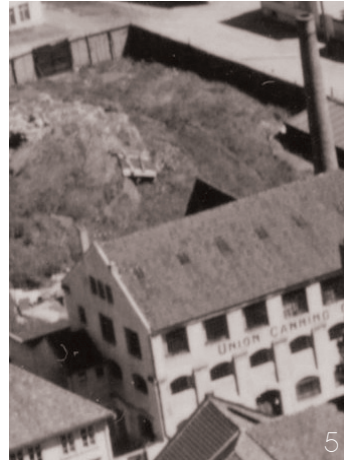
HISTORISKE BILDER

1 Bildet viser fabrikkens fasade mot vest. Ut i fra tegningsmaterialet vi har fått tak i er fasaden på dette bildet lik den fasaden fabrikkens hadde da den ble bygget i 1912.

2 Bildet viser fasader mot sør og vest. På dette bildet har fasaden mot vest mindre vindusåpninger i andre etasje enn på bilde nummer en. Fasaden mot sør er lukket.

3 Bildet viser fabrikkens østfasade med store vinduer i andre etasje.

4 Bildet viser også fabrikkens fasade mot øst, men på dette bildet er vinduene i andre etasje mindre. På

dette bildet kan man i tillegg se at mer av sørfasaden ligger over terrenget på dette bildet enn hva som er dagens situasjon. Det kan også se ut som om det er laget en nedsenkning langs fasaden for å føre lyset ned til førsteetasje.

5 Bildet viser fasader mot vest og nord. På nordfasaden kan man se at de små vinduene fra sør fasaden også er brukt på denne siden av bygget, og vi registrerer at fasaden ikke samsvarer helt med de ulike tegningene vi har fått tak i. På dette bildet kan man også se tilbygget som er ført opp på nordsiden av bygget.
