# Vurdering av sikringstiltak mot snøskred

**Pernille Aas**

Innlevert: Juni 2012

Norges teknisk-naturvitenskapelige universitet  
Institutt for bygg, anlegg og transport

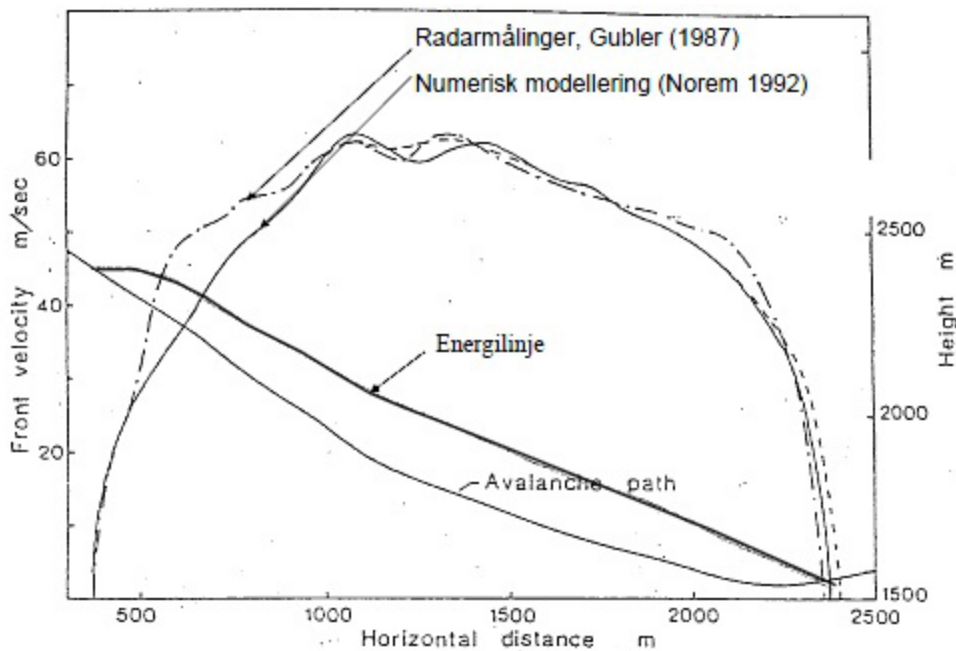
Figur 2-1 Energilinje (Statens vegvesen, 2011)

ett energitap. Ved utløpspunktet har den potentielle energien blitt tapt, og hastighetsenergien er lik null. (Statens vegvesen, 2011)

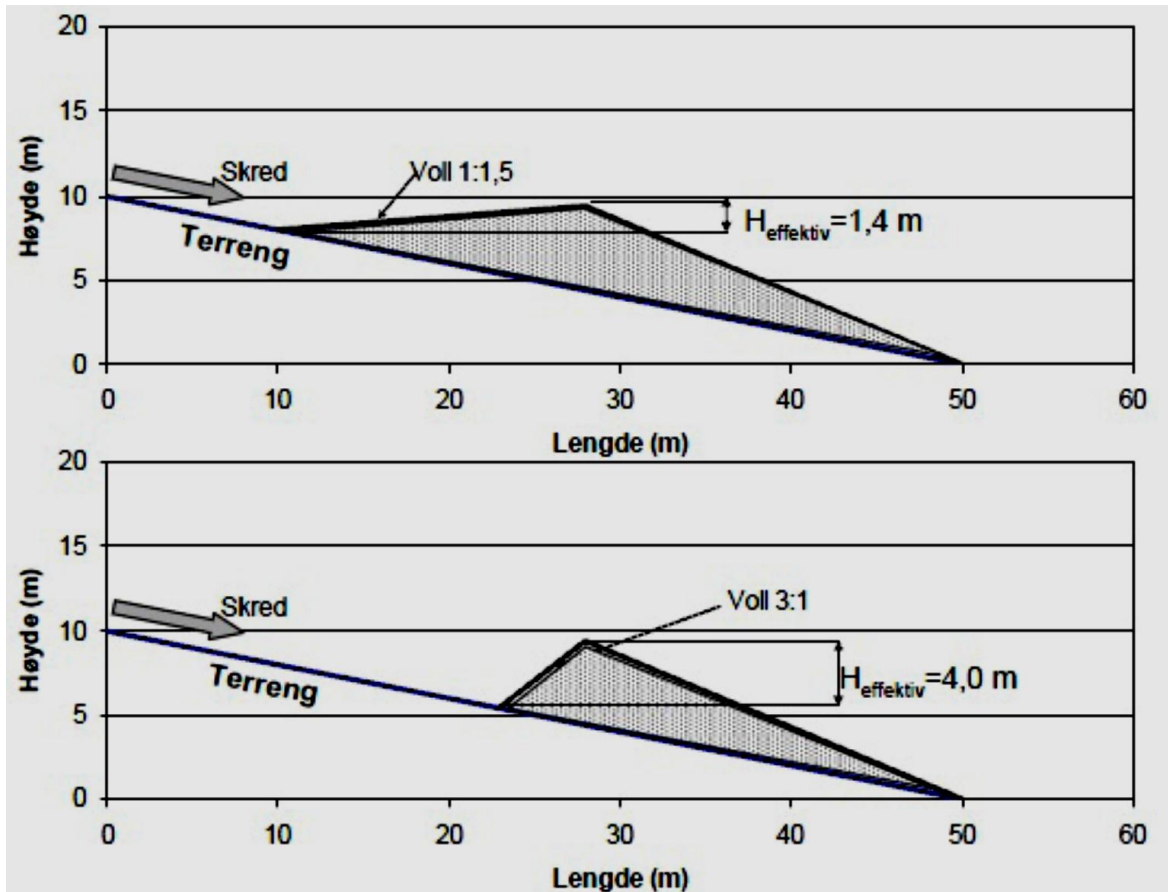
Figur 3-1 Anbefalt utforming av ledevoll (Statens vegvesen, 2011)

Brateng testet også buede voller. Forsøkene viste at disse var klart mindre effektive enn rette voller, da skredets bakre masser lettere tok igjen de fremste massene da de ble bremsert av vollen, og på denne måten lettere klatret over frontmassene og vollen. (Brateng, 2005) Buete voller får ett kritisk punkt i det vinkelen mot skredet blir større enn 30-40°, samtidig som at de frontale massene samler seg i enden og fører til redusert effektiv høyde. Norem mener derfor at en buet voll krever økt vollhøyde fra buen og til enden. (Statens vegvesen, 2011)

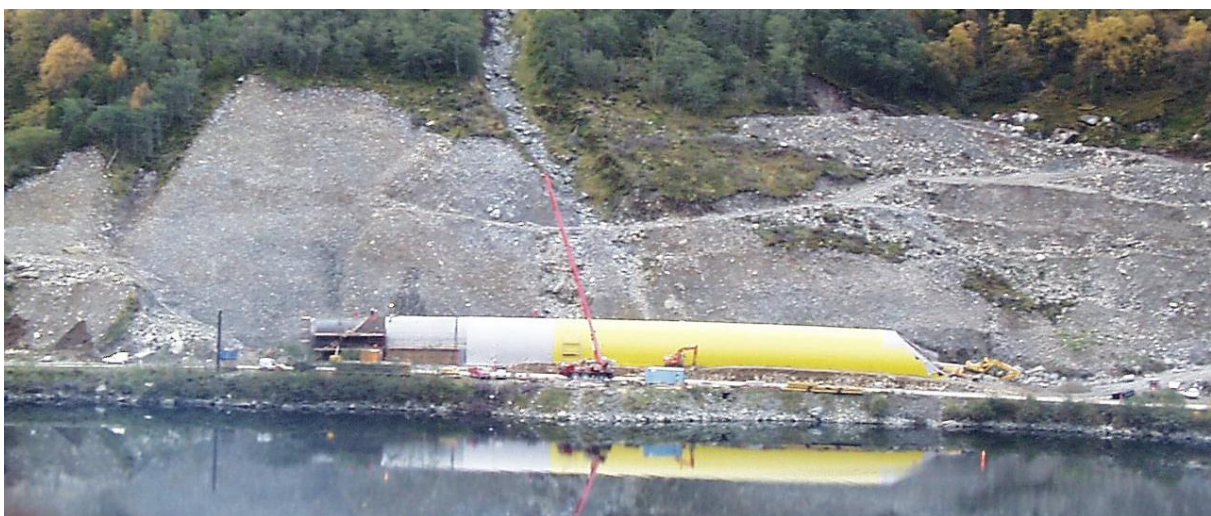
Figur 3-5 Bygging av betongrørtunnelen ved Skasvora ved Rv 615 Hyen – Sandane (foto: Frækaland)

Figur 3-5 er ett bilde tatt fra byggingen av en betongrørtunnel ved Skasvora ved Rv615 mellom Hyen og Sandane. Bygging av rørtunneler er en svært omfattende prosess, og krever ofte store tilpasninger i terrenget.

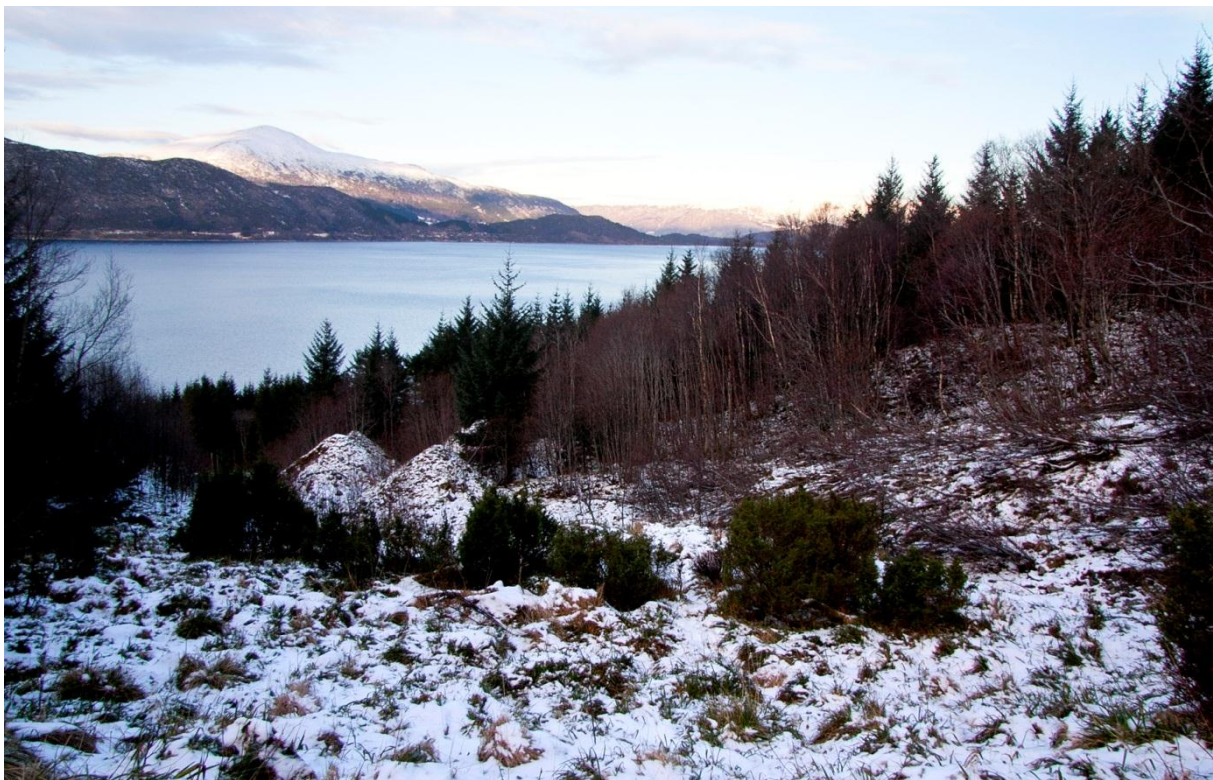
Skredet i 2004 gikk hardt utover tiltaket, og førte med seg mye steinmasser. Som det fremgår av figur 6-5 har bremsekjeglen nærmest bekkeløpet blitt svært erodert, sannsynligvis fra både skred og høy vannføring i bekken. Grantreet i figur 6-5 tyder også på at skredet ikke har berørt den siden av vollen i like stor grad. Treet har likevel tegn til skader i form av mindre greiner opp til en høyde lik kjeglen ved siden av. Videre lå det noe stein mellom kjeglene nærmest bekkeløpet, likevel var ikke dette mye hvis en sammenligner mengden med stein som ligger i bekkeløpet og nede i magasinet. Kjeglen lengst fra bekkeløpet så helt uberørt ut. Figur 6-3 viser hvordan skredet har gått inn mot tiltaket. De nedlagte trærne viser at skredet har hatt en retning med bekkeløpet, og stort sett har unngått nordsiden av grantreet og kjeglene.

Figur 6-3 Saltrefonna - skredløpets retning mot terrengtiltak

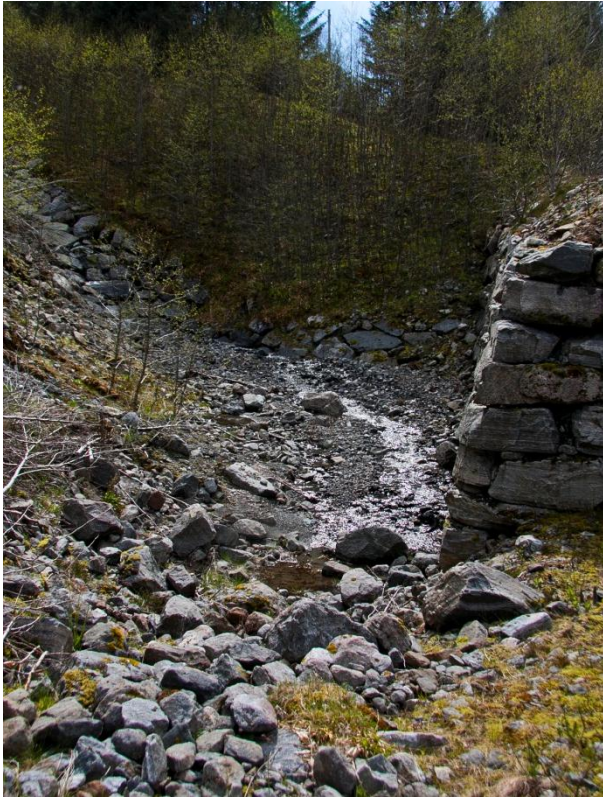
Figur 6-4 Saltrefonna - mye stein igjen etter sørpeskredet

Steinmassene som har samlet seg i magasinet er forholdsvis fint fordelt. Figur 6-4 viser at en del stor stein har blitt dyttet fram og forbi murvollen. Stikkrennas inntak ligger som beskrevet i del c) muren, og er derfor ikke blitt fylt igjen av de største steinene. Det har imidlertid samlet seg en del grus og småstein her. Vedlikehold av tiltaket har ikke blitt gjennomført etter skredet i 2004. Det er tydelig at oppryddingsarbeidet av vegen den gang, kun tok for seg skredmassene som lå over og langs med vegen.

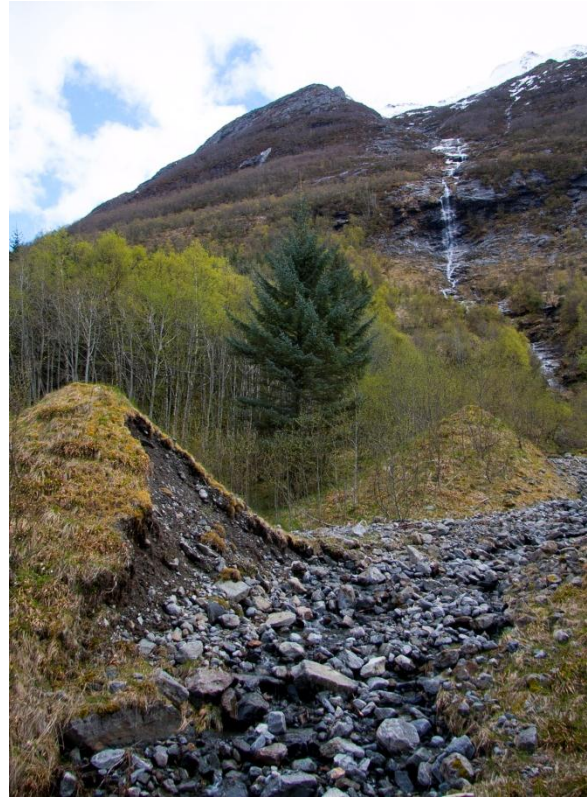
Figur 6-5 Saltrefonna – erosjon på bremsekjegle

Sikringstiltakene krever noe mer oppfølging enn det som har vært tendensen til nå. Mange av sikringstiltakene hadde mye erosjonsmasser i magasinene eller på skredsiden av vollen. Dette kan redusere tiltakenes effektive høyde. Ved Saltrefonna var det også store skader på en av bremsekjeglene. Disse skadene har sannsynligvis fått stå uberørt fra sørpeskredet i 2004.

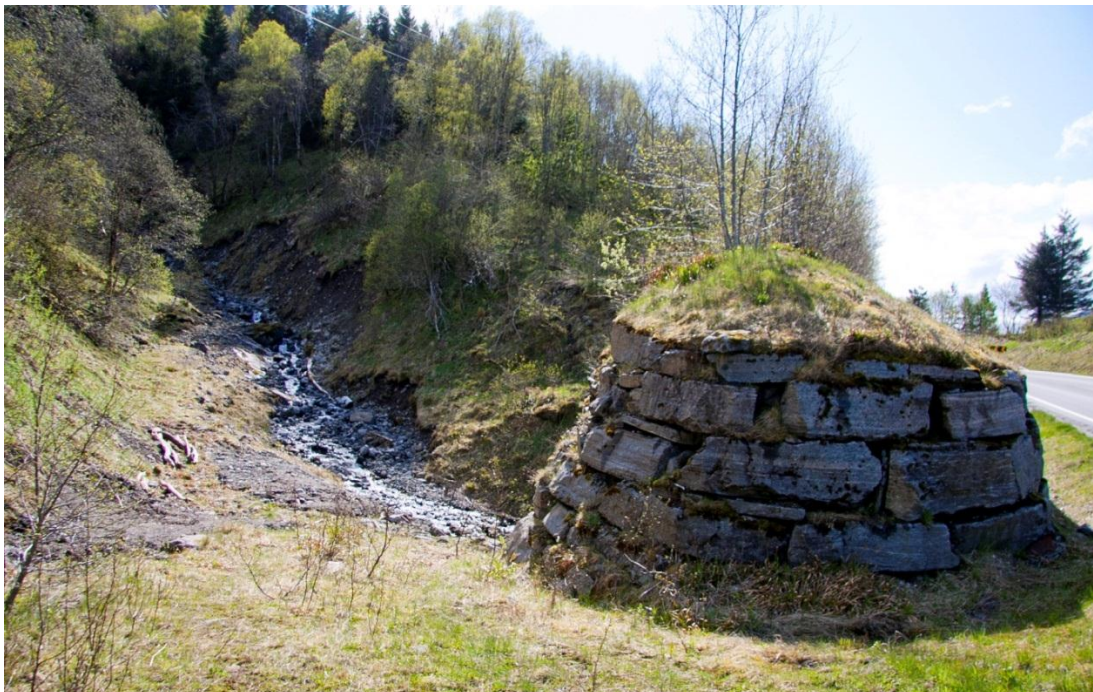
Figur 6-9 Storegjølet Nord i mai

Figur 6-9 viser at det ligger en del nedlagte trær i skråningen til den naturlige vollen. Det tyder på at skredet kan ha klatret opp den naturlige vollen og glidd ned over og på sørsiden av fangvollen. Det er også sannsynlig at skredet har kommet i så stor fart mot fangvollen at det ble kastet over. Skredbanen bærer preg av erosjon fra skred, nedbør og større mengder vann i bekkeløpet, og deler av den naturlige vollen har sklidd ut.

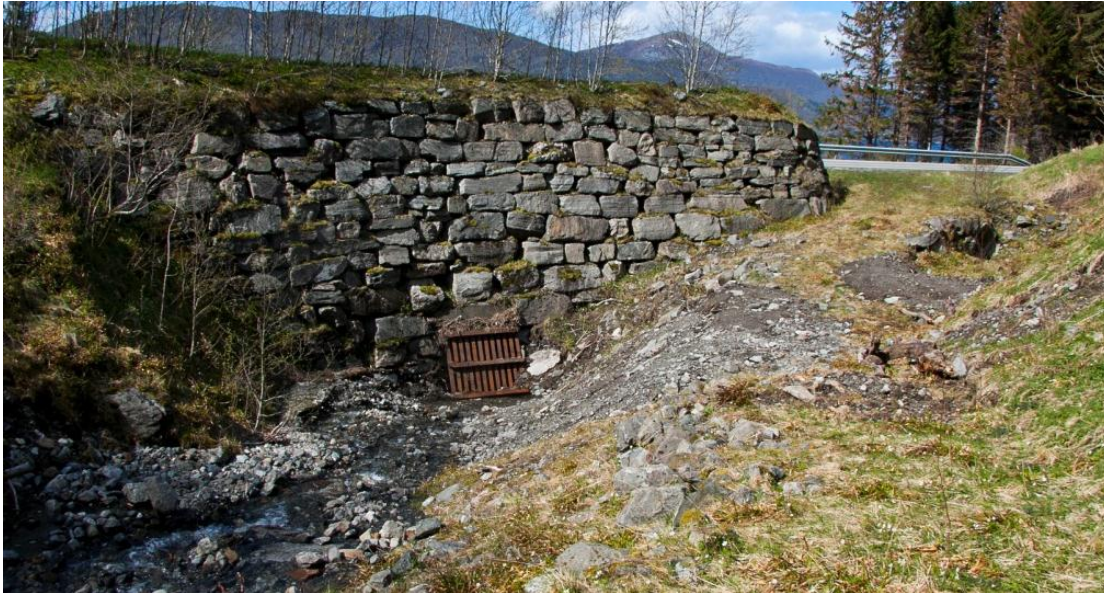
Skredet i 2004 førte antagelig til at store mengder stein og grus ble erodert opp fra grunnen og avlagret i magasinet. Ved befaring i februar var tiltaket rimelig fylt opp av gamle skredmasser, og det lå en del vann rundt stikkrenna under vollen, se figur 6-10. Ved befaring i mai var i midlertidig en del av massene fjernet, og det så ut til at vannet rant godt igjennom stikkrenna, se figur 6-11.

Figur 6-10 Storegjølet Nord i mai

Tiltaket kan muligens få en forbedret sikringseffekt ved at vollen forlenges mot nord, og samtidig forhøyes. Det bør også vurderes om vollen bør forhøyes og forlenges opp langs med skredbanen, da det kan virke som om skredet har gått over vollen på nordsiden.

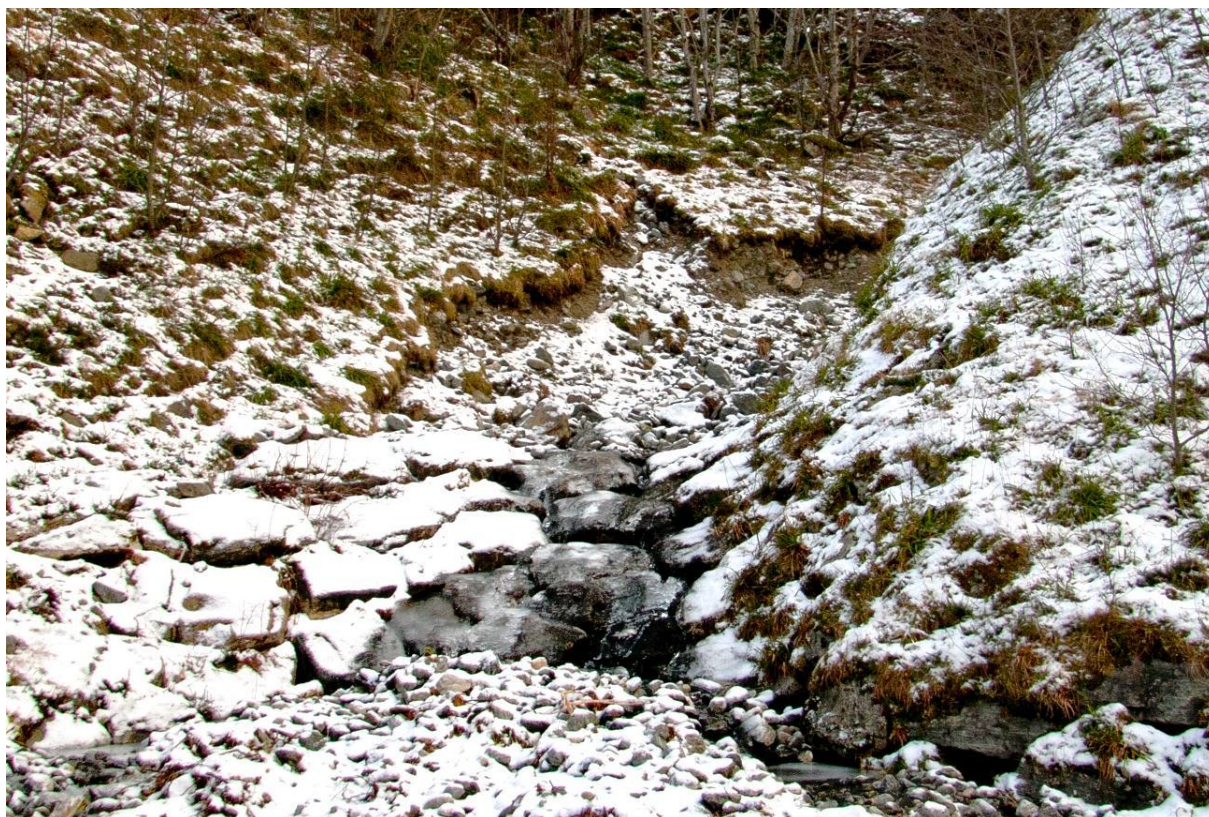
Vegen ligger på en høyde ca. 28 moh, og luftavstanden til sjøen er omtrent 79 m fra midten av vegbanen. Skredbanen går i en naturlig forsenking i terrenget, og er preget av mye svaberg lenger opp i fjellsiden. Rett før tiltaket svinger bekkeløpet brått mot nord, og på sør – og sørvestsiden av bekkeløpet følger en naturlig voll. Formasjonen fører til at skredet blir ført ned i tiltaket i en S-form. Figur 6-15 viser skredets inngang til magasinet. Figur 6-16 viser utformingen av magasinet og dagmagasinet ved inntaket til stikkrenna, og figur 6-17 viser utformingen av skredbanen på nedsiden av vegen.

Figur 6-15 Storegjølet Sør – kanalisering av skredet inn til magasinet

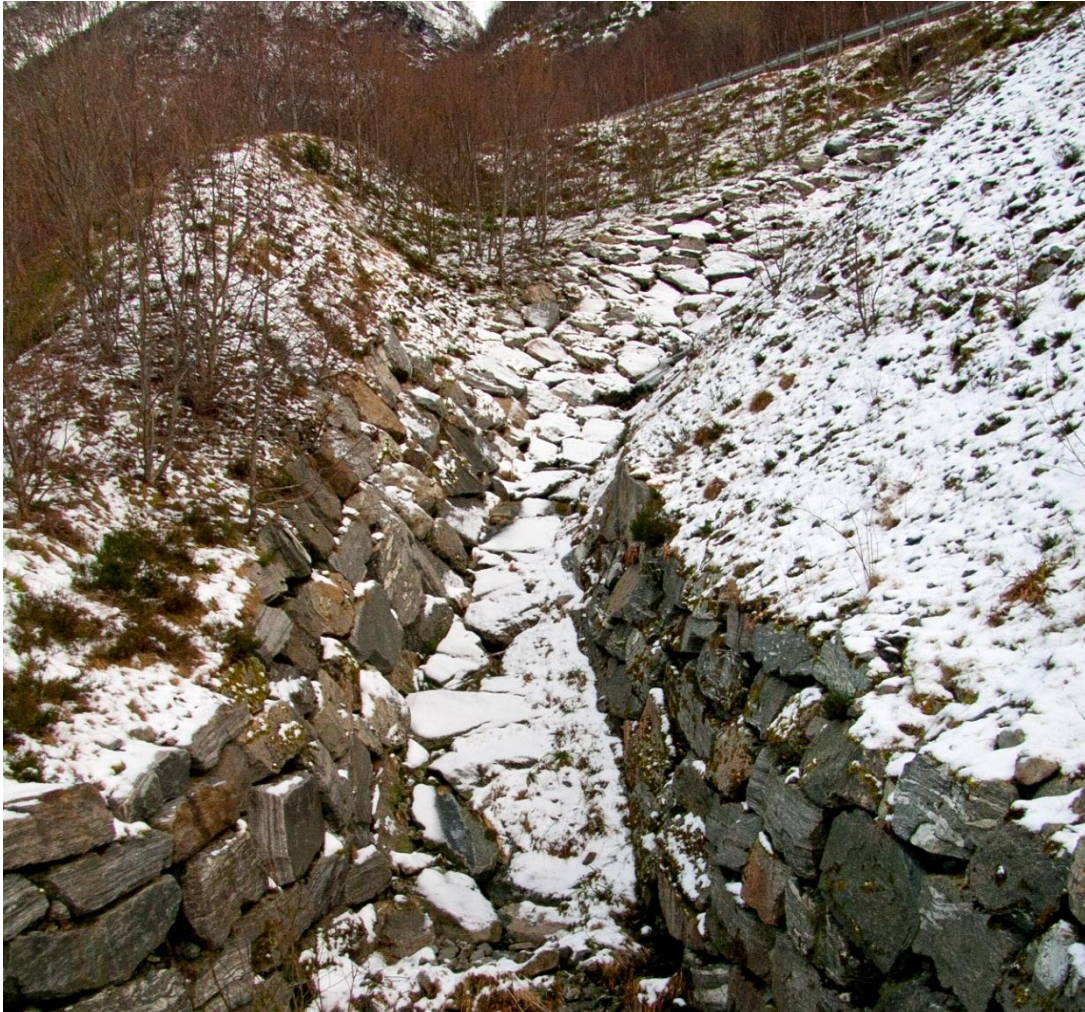
Figur 6-17 Storegjølet Sør – skredbanen på nedsiden av vegen

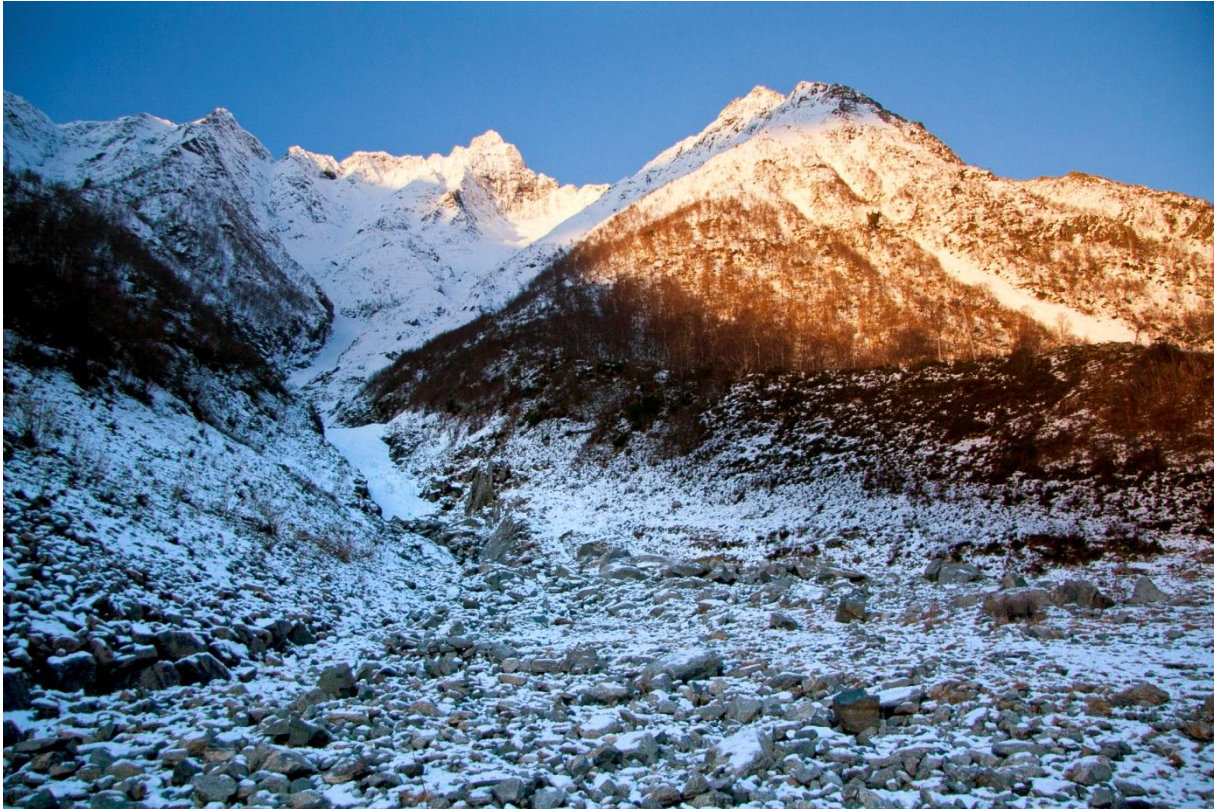
Figur 6-25 Longeneset - steinavsetninger

Ved befaring i februar var det lite snø i området etter en relativt mild januarmåned. Ved bygging av tiltaket ble en del av steinmassene fra skredløpet brukt i det øverste laget på overdekningen. Figur 6-25 viser i midlertidig at steinen over tiltaket ser ferske ut, og at skred også har fraktet med seg større steinblokker. Det lå også stein oppover skråningene på ledevollene.

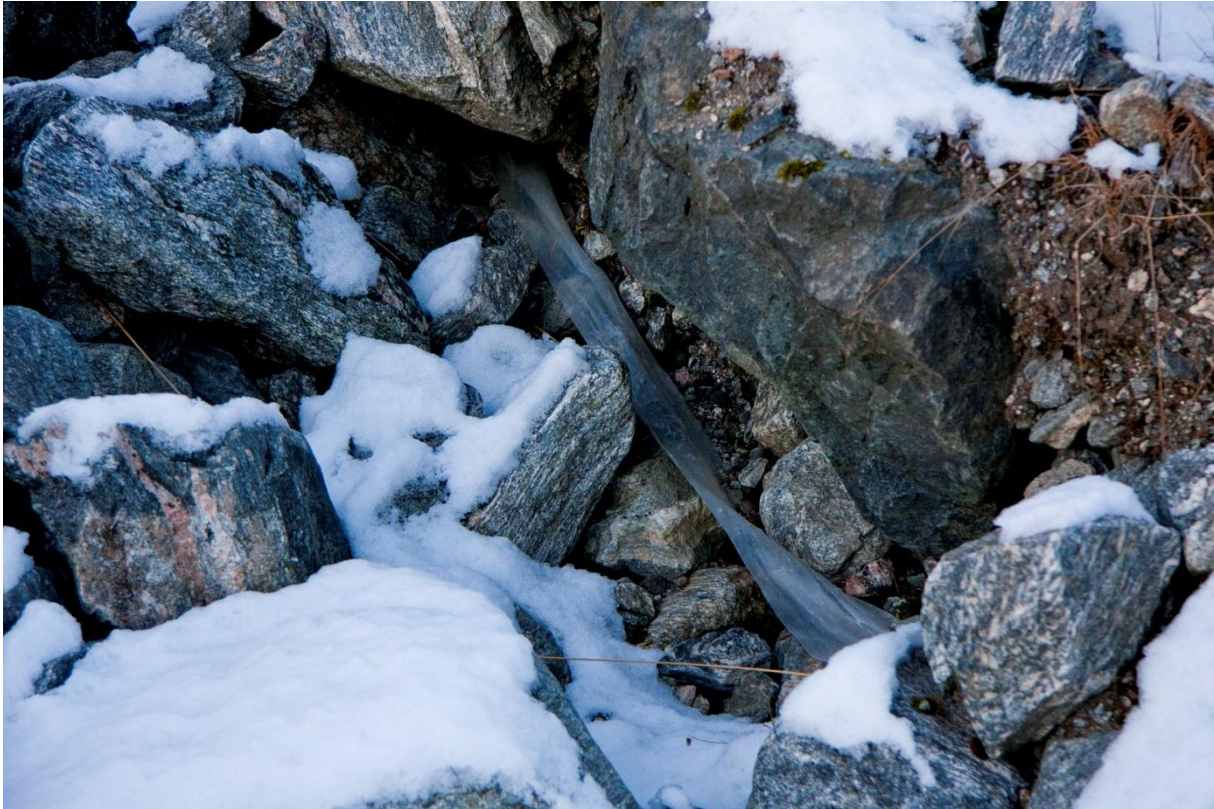
Figur 6-26 Longeneset - erosjon

Overdekningen hadde noen skader. Figur 6-26 viser at skred har gravd fram mindre deler av fiberduken under elveløpet. Ned mot fjorden var det også tydelige spor etter erosjon i terrenget, og også her lå det større steinblokker. På utsiden av ledevollen mot nord var det noen tegn etter små utglidninger i skråningen ned mot vegen. Skråningen er svært bratt, og det så ut til at det var brukt mye finstoff.

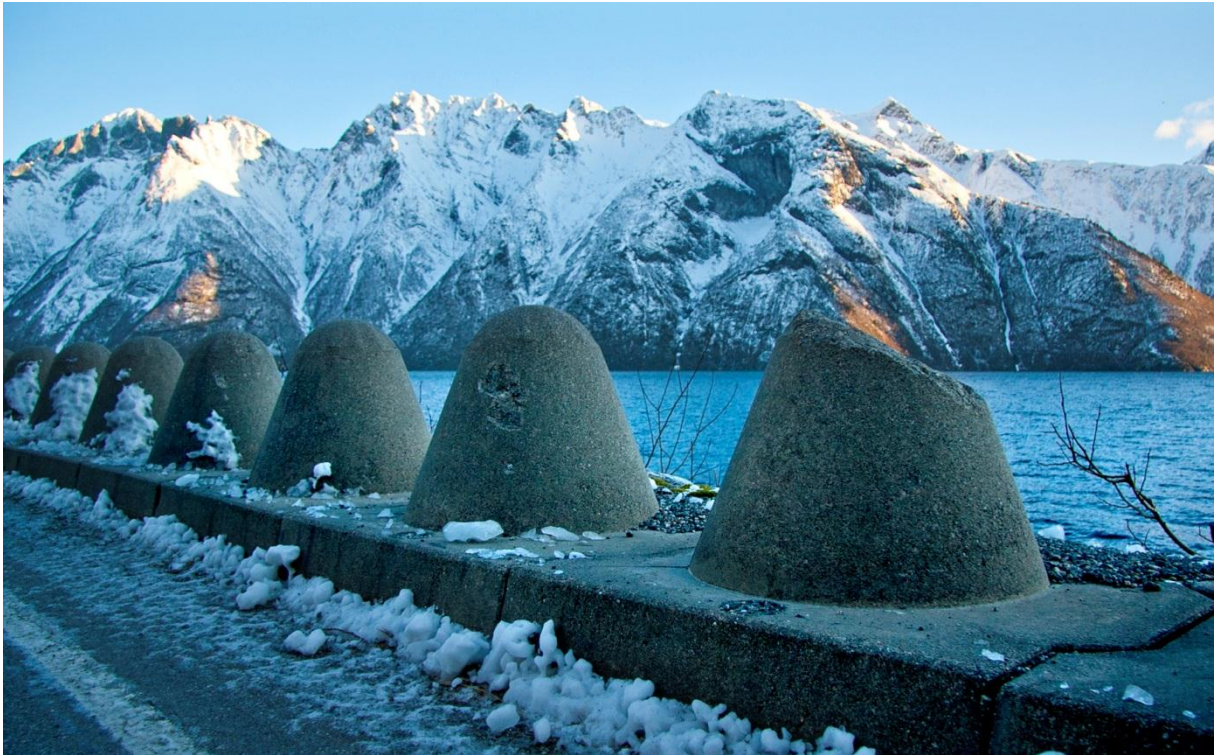
Figur 6-30 Breisvedet, «Dolly Parton»

«Dolly Parton», og har en spesiell form som tillater skredmasser å gli forbi uten at rekkverket får for store påkjenninger. (Hustad: pers. kom) Rekkverket består av rundede kjegler plassert på klosser. Klossene festes til ett betongfundament og kobles til hverandre via skjøter.

«Dolly Parton»-rekkverket er ikke godkjent av Vegdirektoratet. Årsaken er at en bil lett kan flippe på taket dersom den kjører inn i rekkverket. I verste fall kan rekkverket lede bilen ut i sjøen. Rekkverket fungerer i midlertidig godt mot skredene, og har tydelig god funksjon mot skredene. Figur 6-30 viser at en av kjegele har fått en skade. Sannsynligvis har dette skjedd ved at ett skred med stor hastighet har dratt med seg stein over fyllingen.

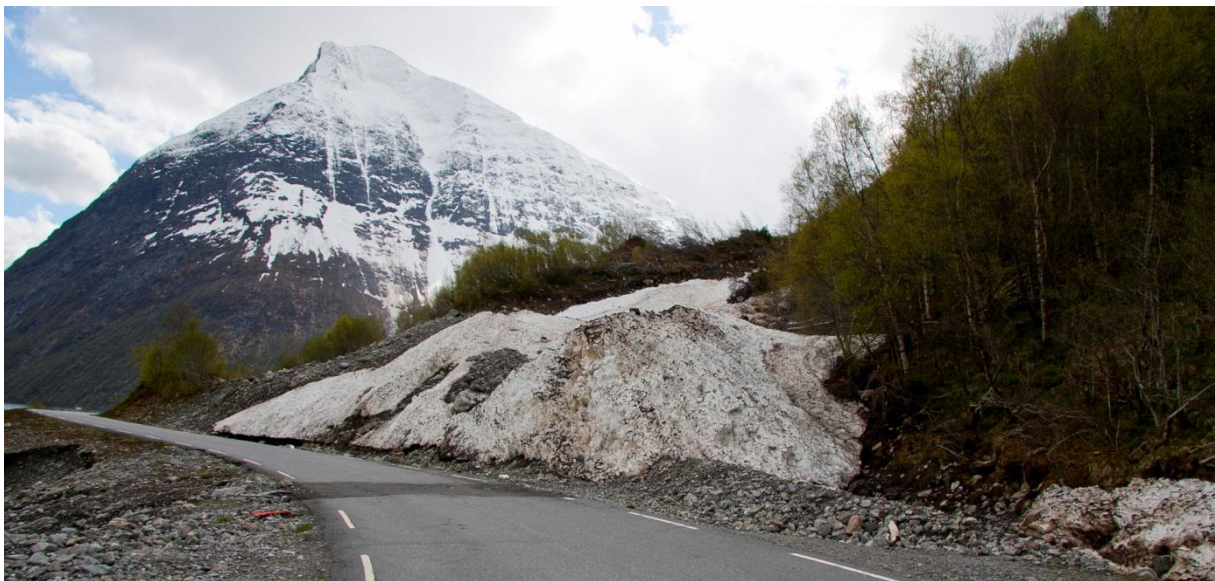
Figur 6-34 Seljesvora - skredsnø i tiltaket

Ved befaring i mai var tiltaket fullstendig fylt opp av snømasser. Det lå mye masser over ledevollen, men det meste av skredmassene lå i renna ned mot forlengelsen av vollen. Noe av massene hadde også sklidd videre bortover i grøfta mot Breisvedet.

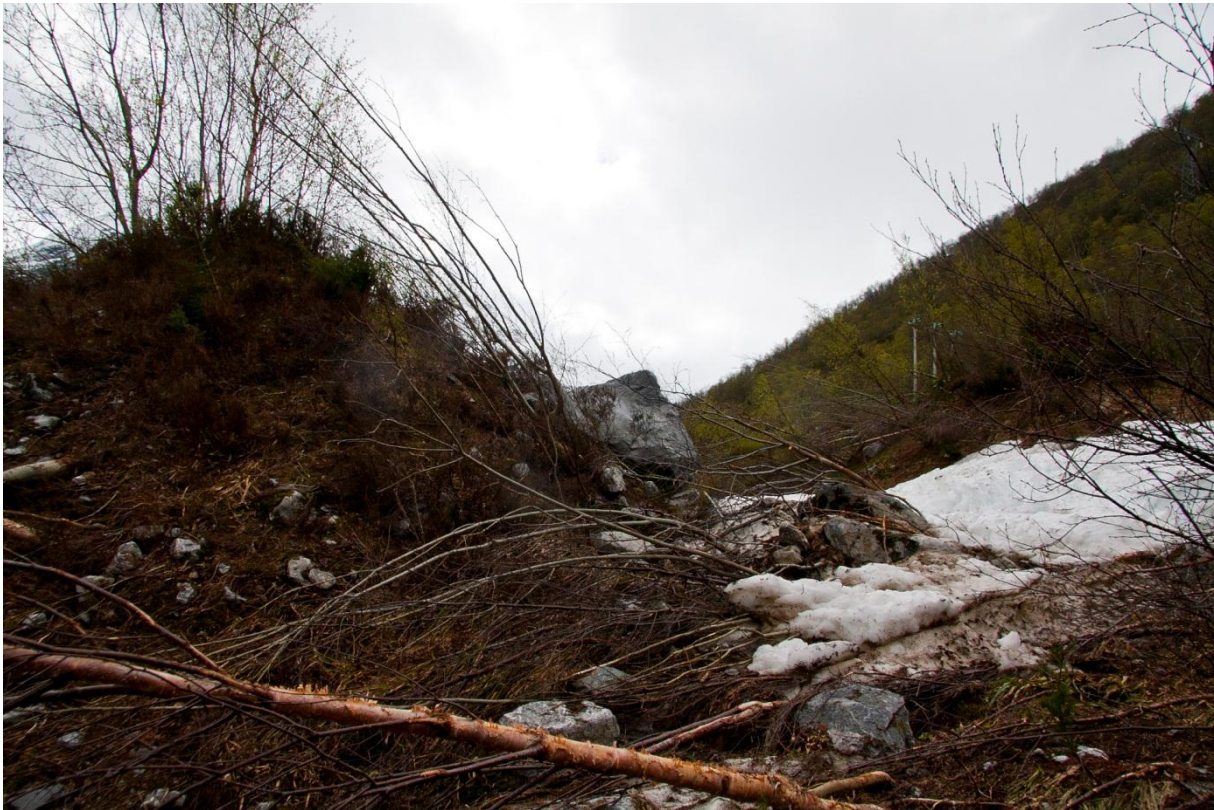
Figur 6-35 Seljesvora - skredmasser ligger igjen på kjeglene

Ved befaring i februar så man allerede at tiltaket var fylt opp av skredmasser. Dette har antagelig ført til at skredet har rent over vollen og bremsekjeglene. Staurskogen rundt bremsekjeglene var i stor grad lagt ned, og det lå igjen snømasser og store steinblokker på kjeglene. I fangvollen nedenfor bremsekjeglene lå det også igjen skredmasser. Sporene i terrenget etter kjeglene og før fangvollen tyder på at kun en mindre skredarm gikk ned i fangvollen, og at de største delene av massene ble stanset av kjeglene. Kjeglene står på en relativt slak forhøyning i terrenget, og det kan være at skredarmen ble bremsset på grunn av helningen.

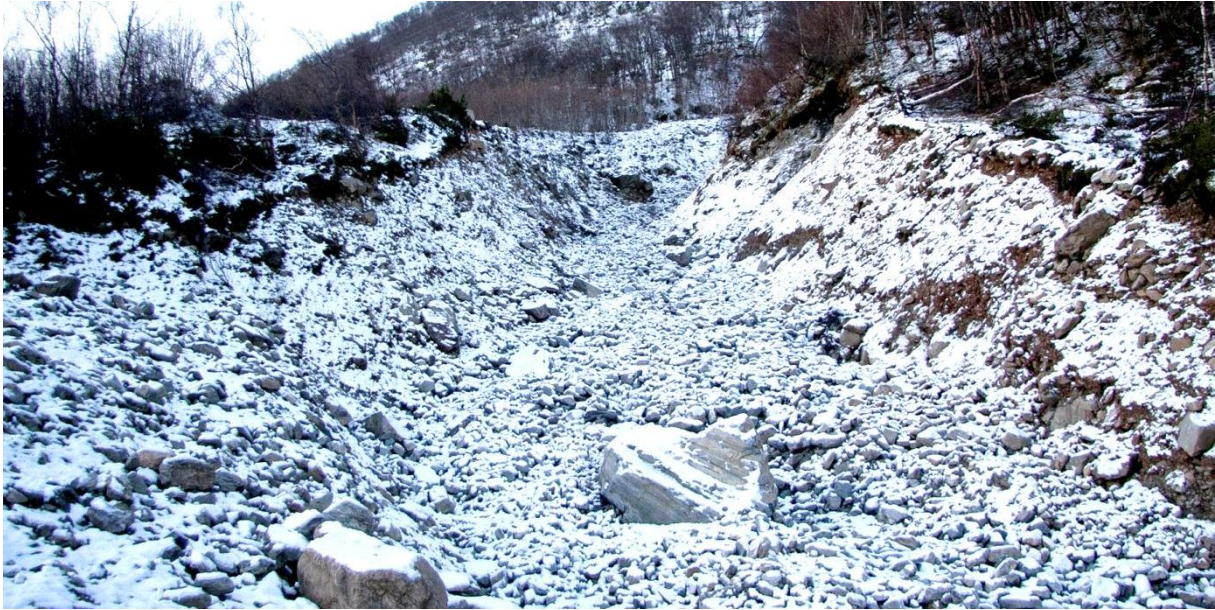
Figur 6-36 Seljesvora - erodert skredløp

kantene svært ujevne, noe som kan føre til at skredene enkelt kan skvulpe over. Skredarmen som gikk over til bremsekjeglene har antagelig gått over kanten ett godt stykke opp i løpet.

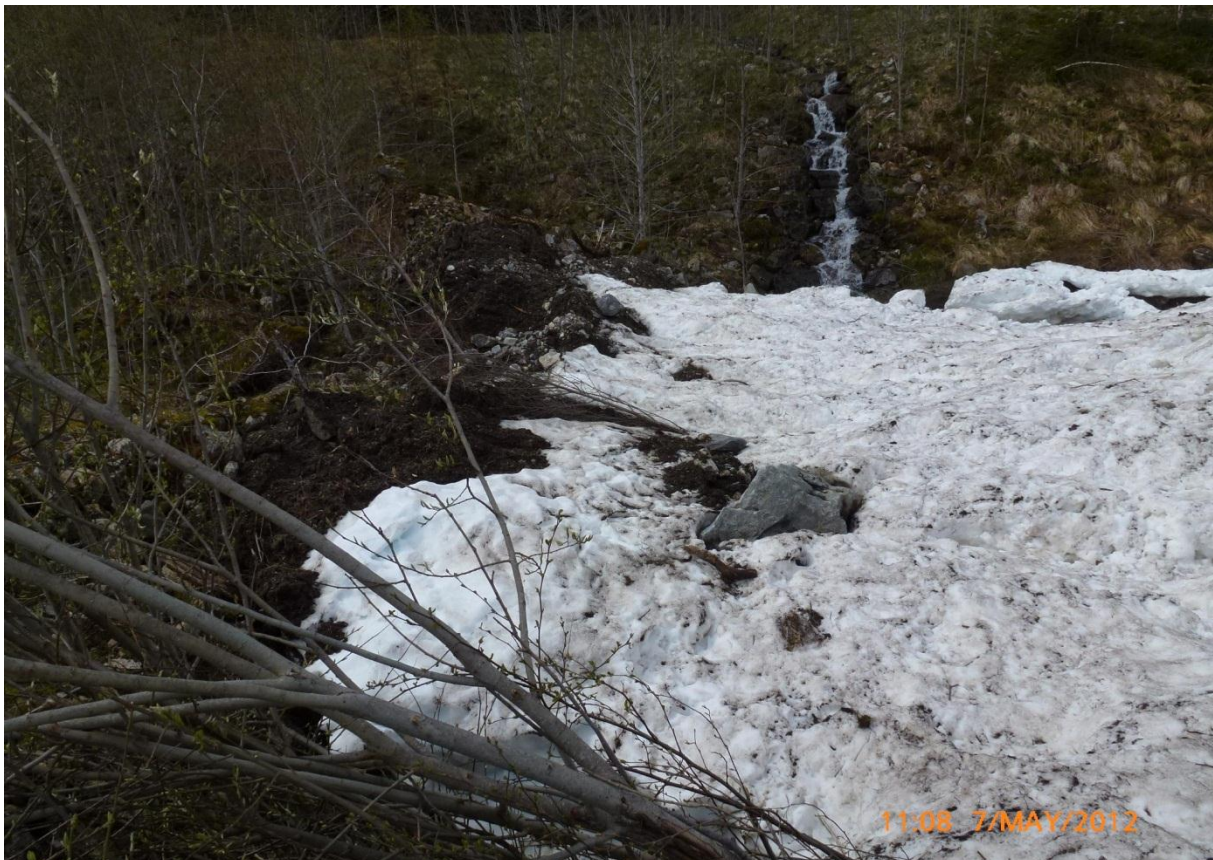
Figur 6-40 Sanskreda, avsetninger av erosjonsmasser

Det er tydelige spor etter skred i tiltaket. Ved befaring i mai lå det skredsnø etter ett eller flere skred, og vegen ble ved ett tilfelle delvis stengt i vinter. Figur 6-40 viser at massene var iblandet mye jord som var erodert fra ovenforliggende svaberg og skredløp. Det lå også større steinblokker på toppen av skredmassene nederst i magasinet.

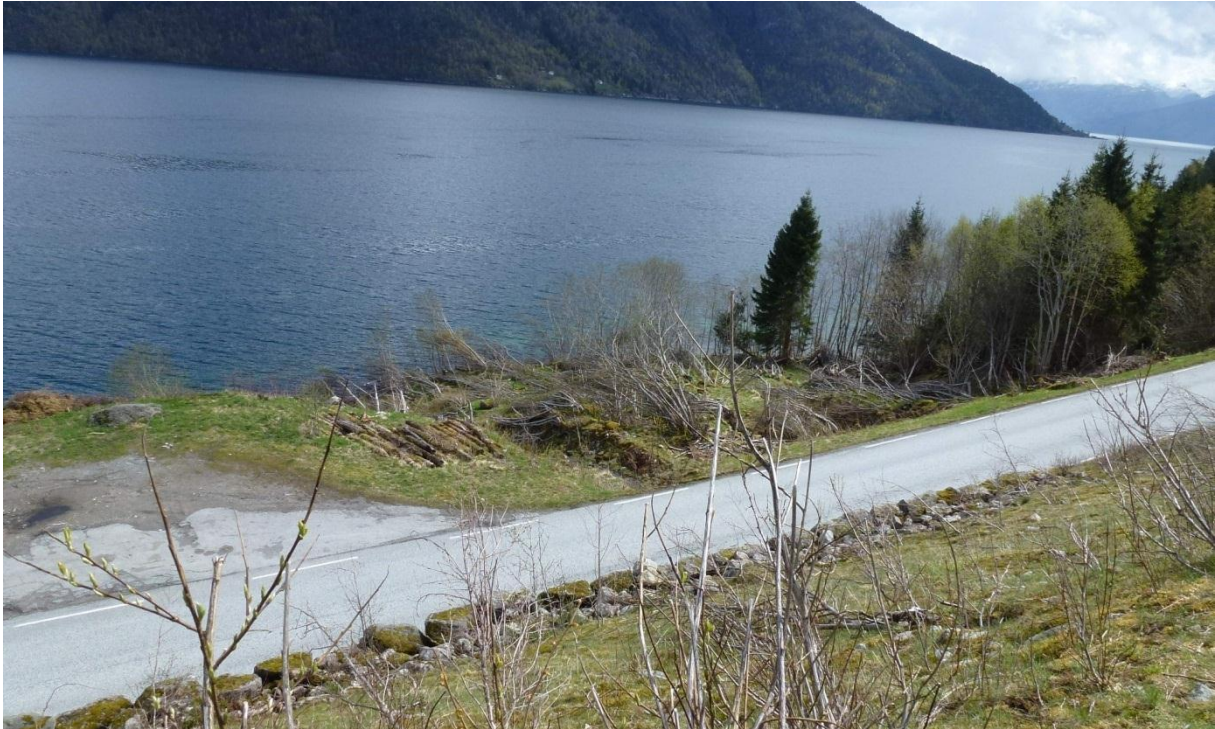
Figur 6-41 Sandskreda – Skader etter skred, vinteren 2012

Mye småstein hadde også blitt ført av skred over vollen. Vinteren 2011 gikk det ett skred i Sandskreda som gikk over vollen og ned til fjorden. Skredet sperret vegen over en lengde på 50 m. (Statens vegvesen, 2012) Hastigheten til skredet var så stor at det antas at skredet startet som tørrsnøskred. (Frækaland: pers. kom) Både over vollen, og på fjordsiden av vegen, var relativt store trær lagt ned. Figur 6-41 og figur 6-42 viser skader fra skredet i 2011 og hvor skredet gikk over vollen og ned til fjorden.

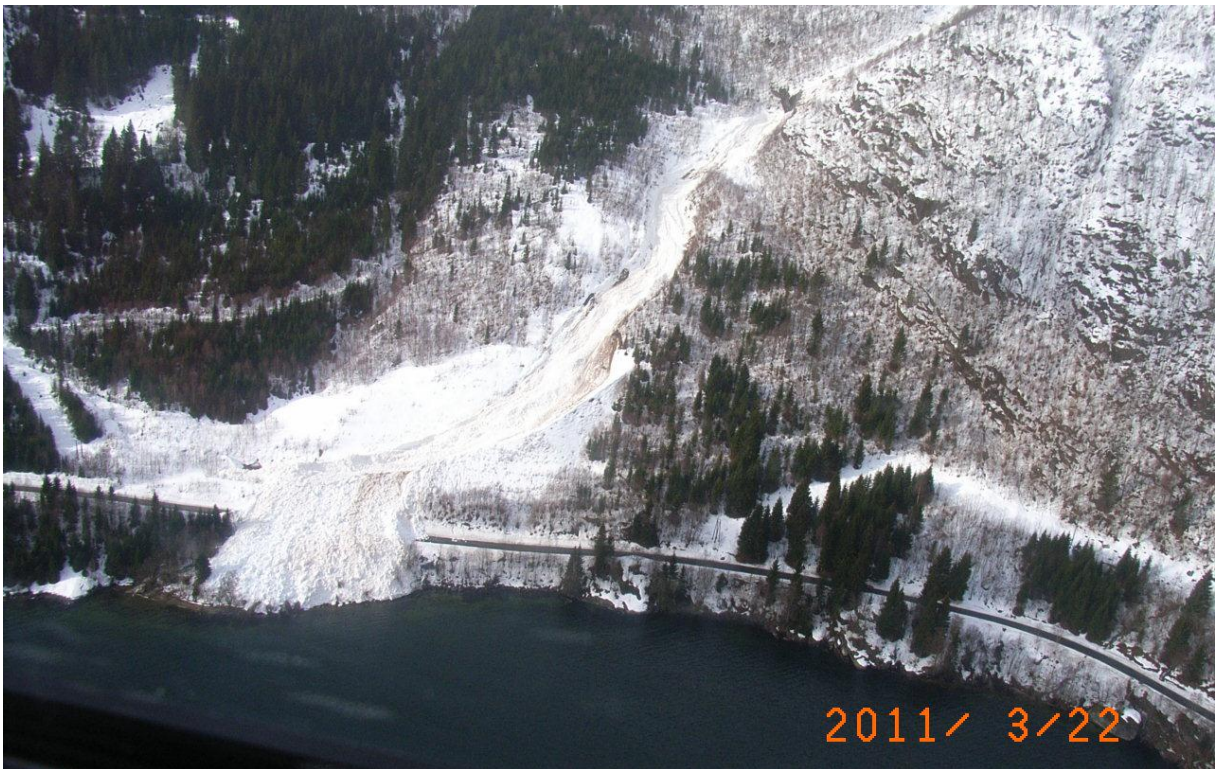
Figur 6-42 Sanskreda, snøskred sperrer vegen, (Frækaland)

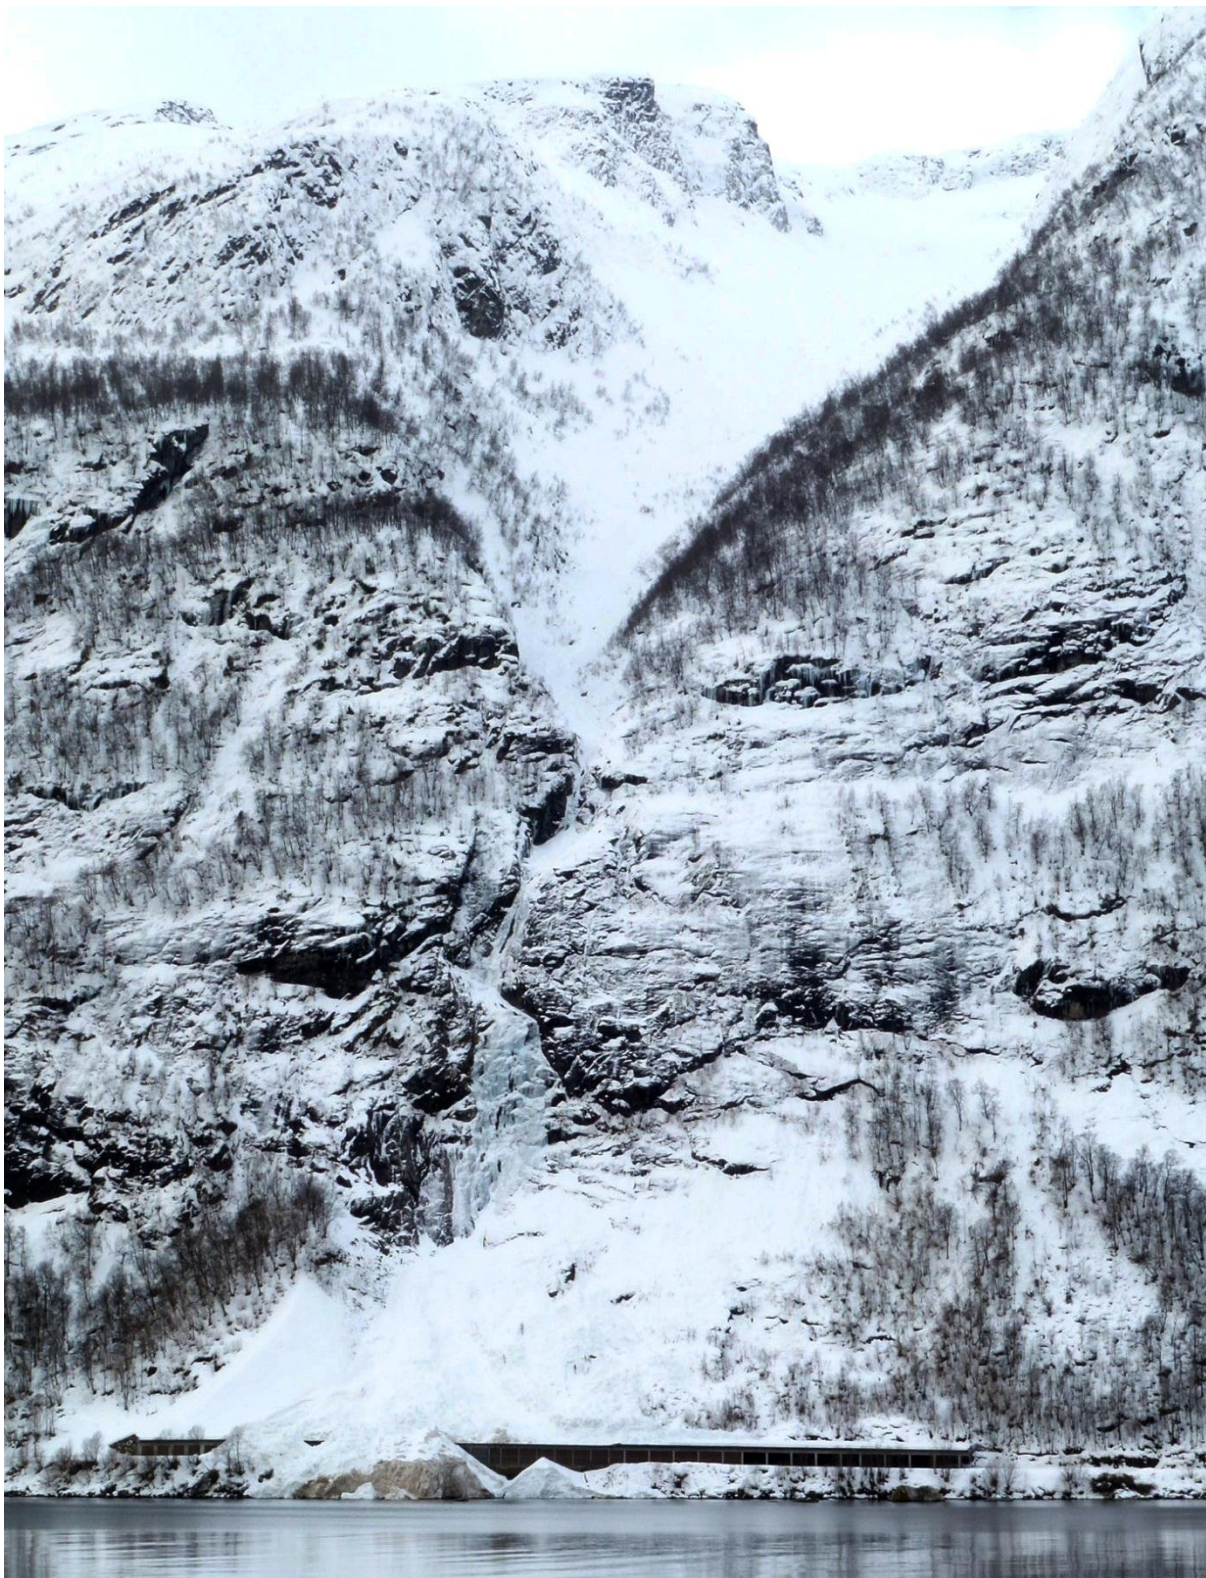
Figur 6-48 Ramsteina

Overbygget ved Ramsteina har i utgangspunktet en noe uvanlig utforming i forhold til det som har vært normen for overbygg i Norge. Overbygget er konstruert med søyler på luftsiden, og en støttemur på terrengsiden. Støttemuren er fundamentert på fjell omtrent 1 til 1,5 m over vegnivå. Taket er derfor støttet opp av søyler som er plassert inntil vegbanen på terrengsiden. Dette er vist i figur 6-48 **Error! Reference source not found.** og figur 6-49

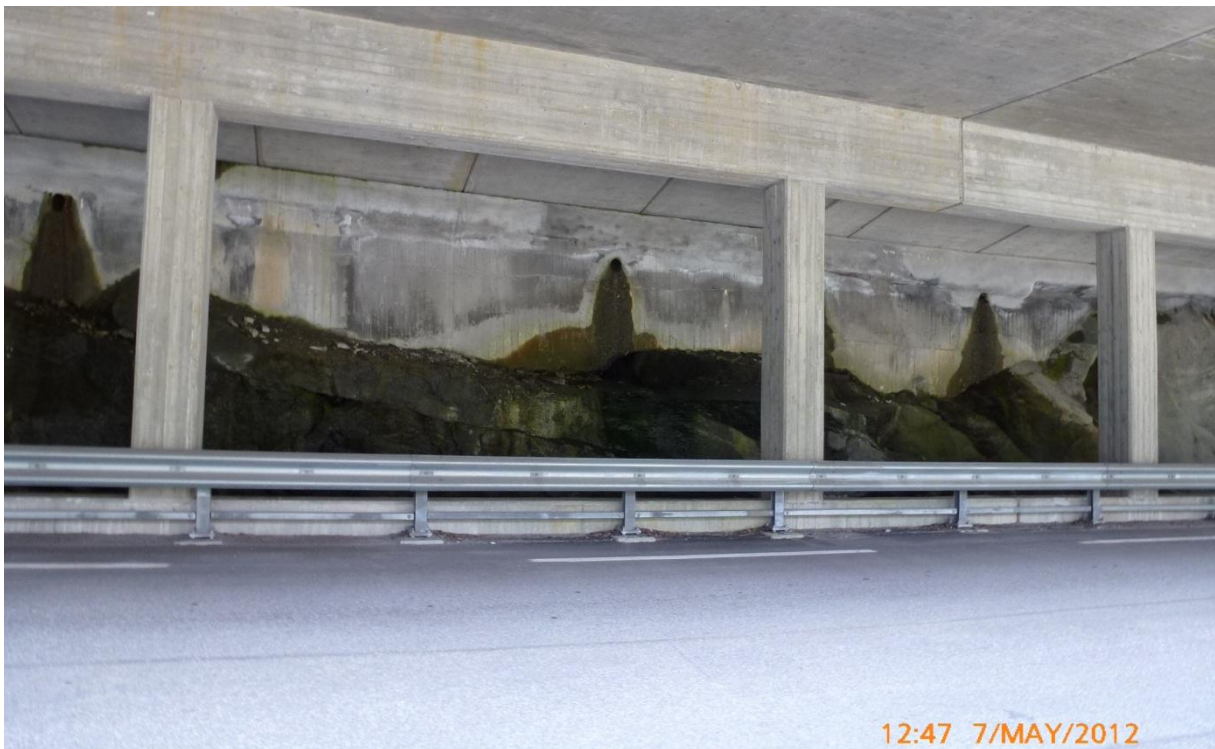
Figur 6-49 Ramsteina – Drenering under overbygget

Ved Ramsteina er det vanskelig å fange opp vannføringen i ett løp. Vannet blir derfor ført under tiltaket og videre under vegen via stikkrenner. Figur 6-49 viser stikkrennenes utløp fra terrenget og inn ved terrengsiden av overbygget. Videre blir vannet drenert i stikkrenner under vegen og ut i sjøen.

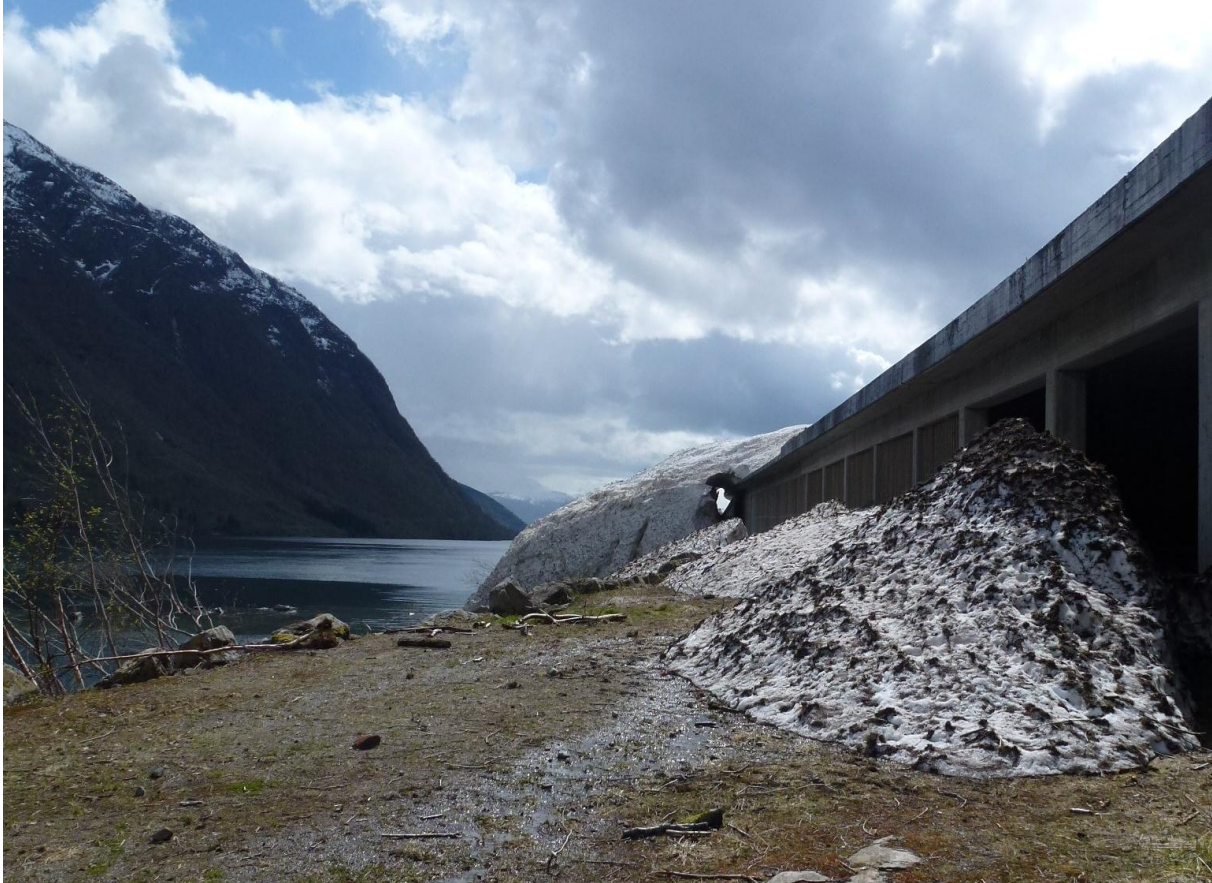
Figur 6-50 Ramsteina - Avlagrede skredmasser

Ved befaring i mai 2012 var det store mengder skredmasser avlagret på taket og på terrenget ved fjordsiden av tiltaket. Over vinteren 2012 har ett skred skvulpet over ledevollen og ført til stenging av veggen.
