# Vurdering av sikringstiltak mot snøskred

**Pernille Aas**

Innlevert: Juni 2012

Norges teknisk-naturvitenskapelige universitet  
Institutt for bygg, anlegg og transport

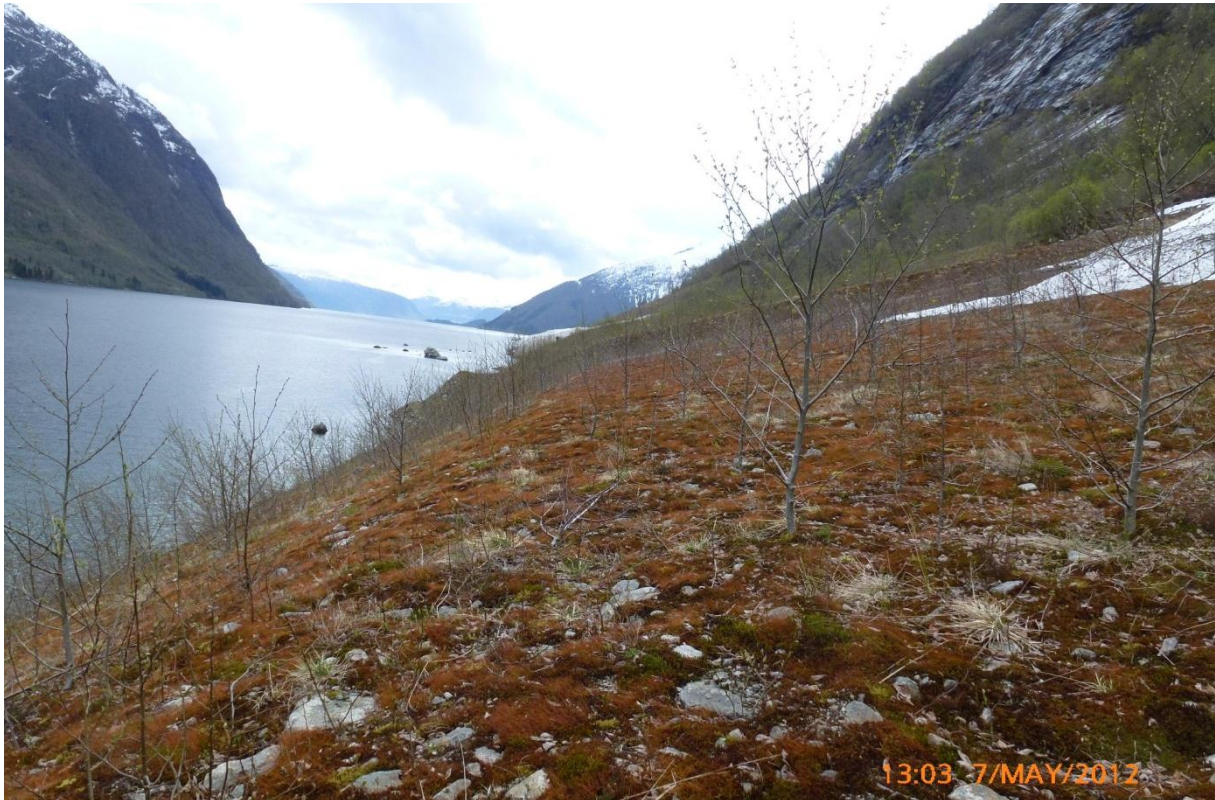
Figur 6-54 Breiskreda – terrenget over overbygget har en knekk ned mot fjorden

Breiskreda er en betongrørtunnel, med overdekning på minst 2,5 m. Ledevollene er 3 m høye, og blir ført nesten ned til fjorden. Terrenget over rørtunnelen er utformet med relativt slak helning, men går over i en brattere kant ned mot sjøen. Søndre ledevoll og terrengets form kan sees i figur 6-54. Massene i det øverste laget på overdekningen er steinrike, for bedre bestandighet mot erosjon.

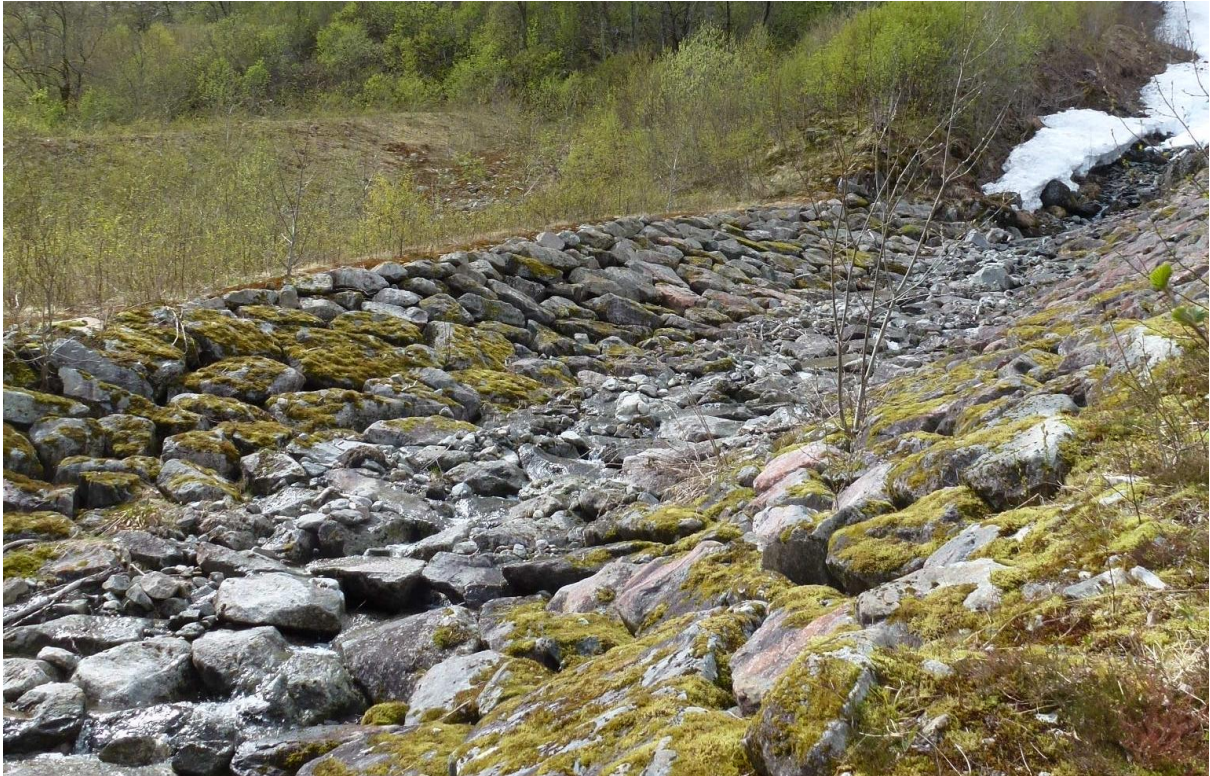
Figur 6-55 Breiskreda - steinplastret bekkeløp

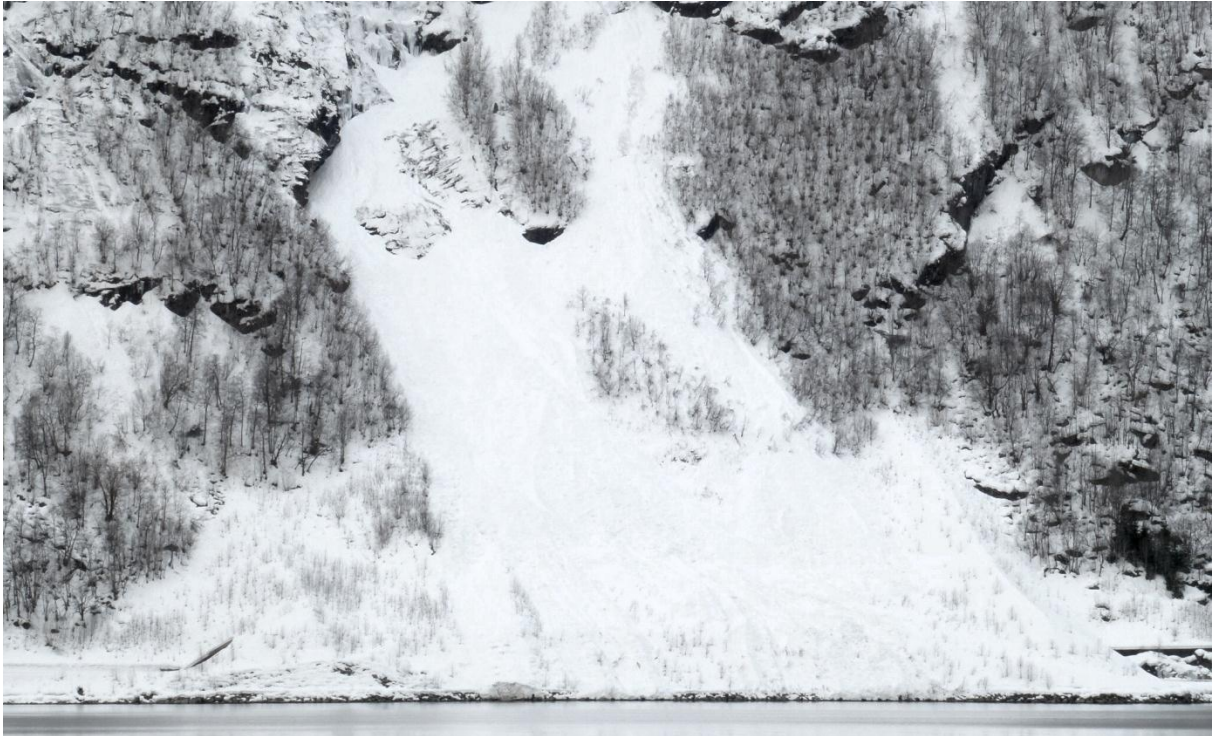
Figur 6-56 Breiskreda - februar

Ved befaring i februar lå det store mengder skredmasser over tiltaket. Figur 6-56 viser at skredet har stanset på terrenget på overbygget, samt at mindre armer av skredet har gått ned til fjorden. Bekkeløpet er helt tildekket av skredmasser. Det virket likevel å være god plass til skredmasser for nye skred. Det er ikke kjent om Breiskreda har hatt vegsperringer etter at tiltaket ble bygd.

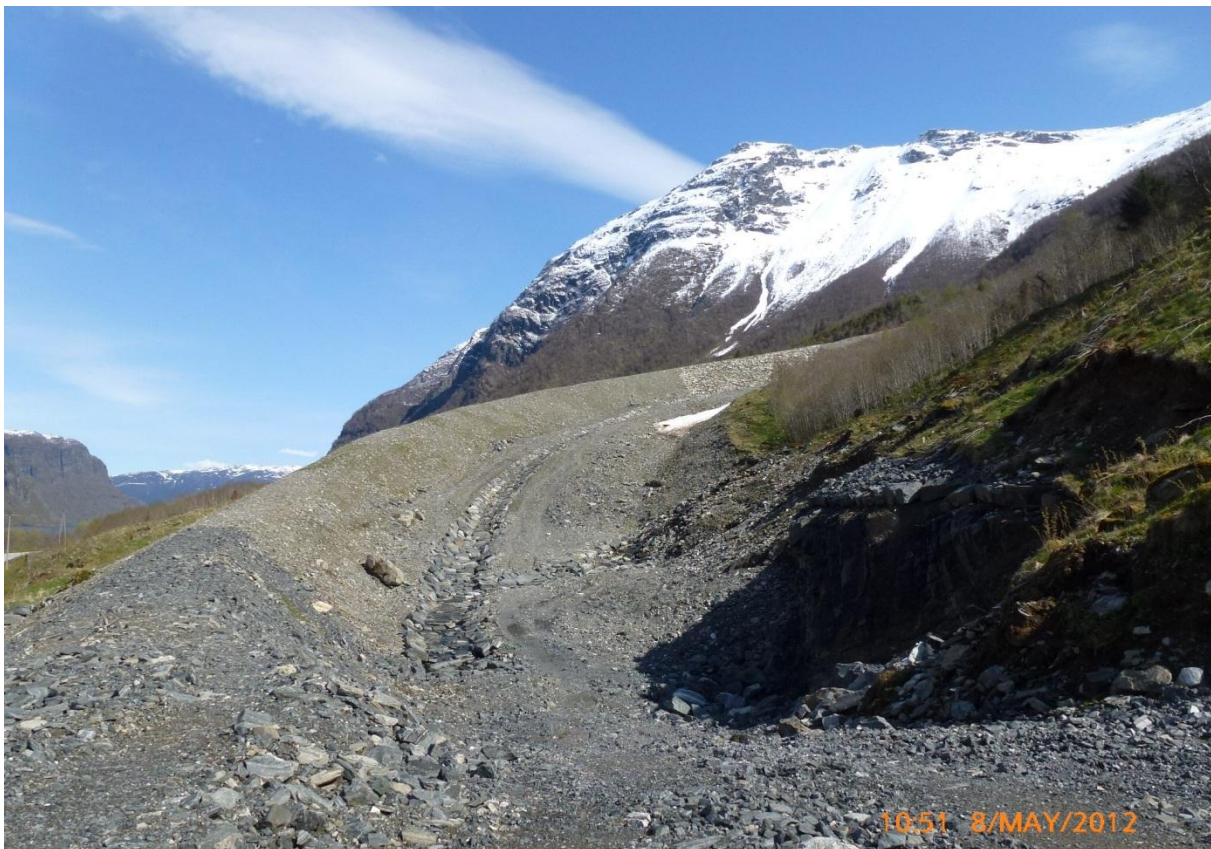
Figur 6-59 Storesvora

Figur 6-59 viser at magasinet ligger dypt i sørenden, men en del av enden er tilpasset slik at det er mulig å kjøre ned med anleggsmaskiner.

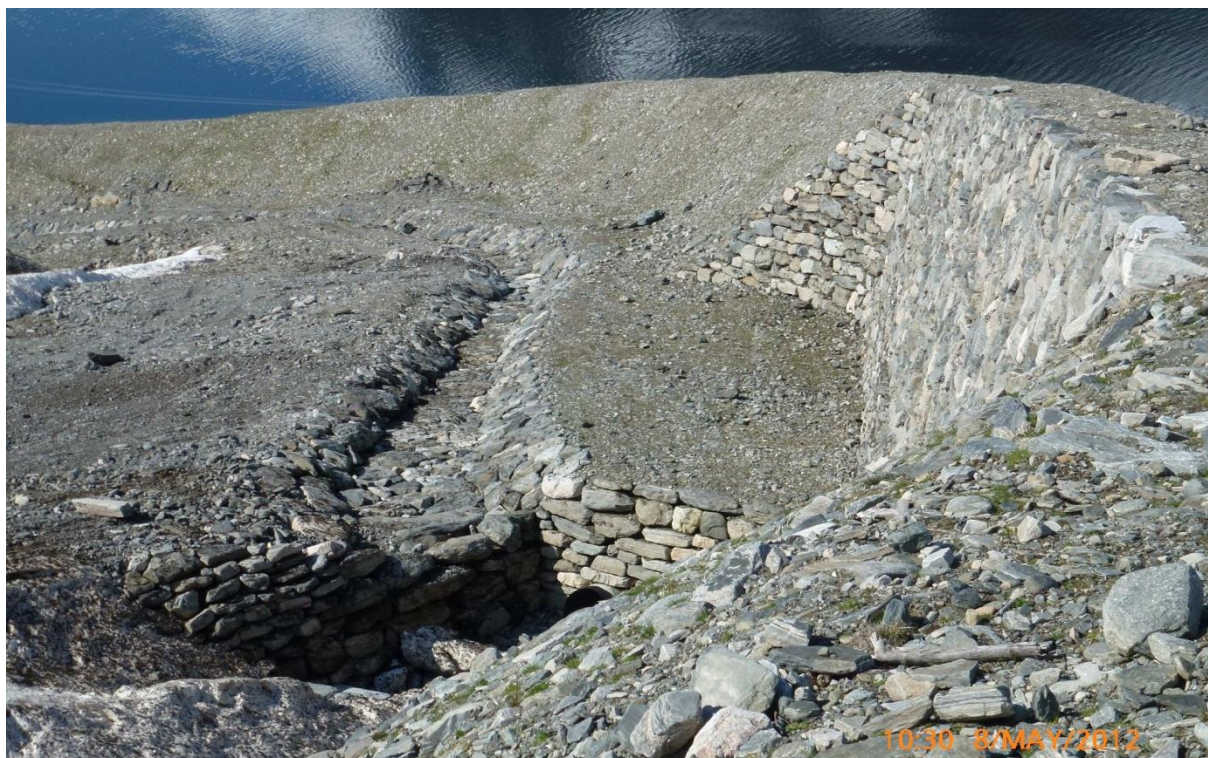
Ledevollen avviker noe fra planen ved at elveløpet er ført igjennom vollen via to stikkrenner med  $\varnothing$  1500 mm. Dette ble funnet mer fornuftig da skred kunne risikere å presse seg igjennom åpningen og komme ned på vegen. Dersom det går sørpeskred vil denne delen av vollen være utsatt fordi sørpeskredene sannsynligvis vil gå rett frem og presse på inn gjennom stikkrennene. Vollveggen rundt stikkrennene er derfor rettet opp for å hindre at sørpeskredene bli kastet eller glir over vollen. Veggen er også plastret og murt med naturstein for å hindre eventuell erosjon og utglidninger. Foran stikkrennene på skredsiden er det gravd ut en synk/dagmagasin som også er steinplastret. På nedsiden av vollen blir elveløpet ført via en steinlagt renne ned under vegen via en kulvert. Figur 6-62 viser elveløpet sett fra vegen, og figur 6-60 viser hvordan leddevollen er bygd opp på skredsiden rundt stikkrennenes inntak.

Figur 6-60 Storesvora - inntaket til elveløpet i vollen

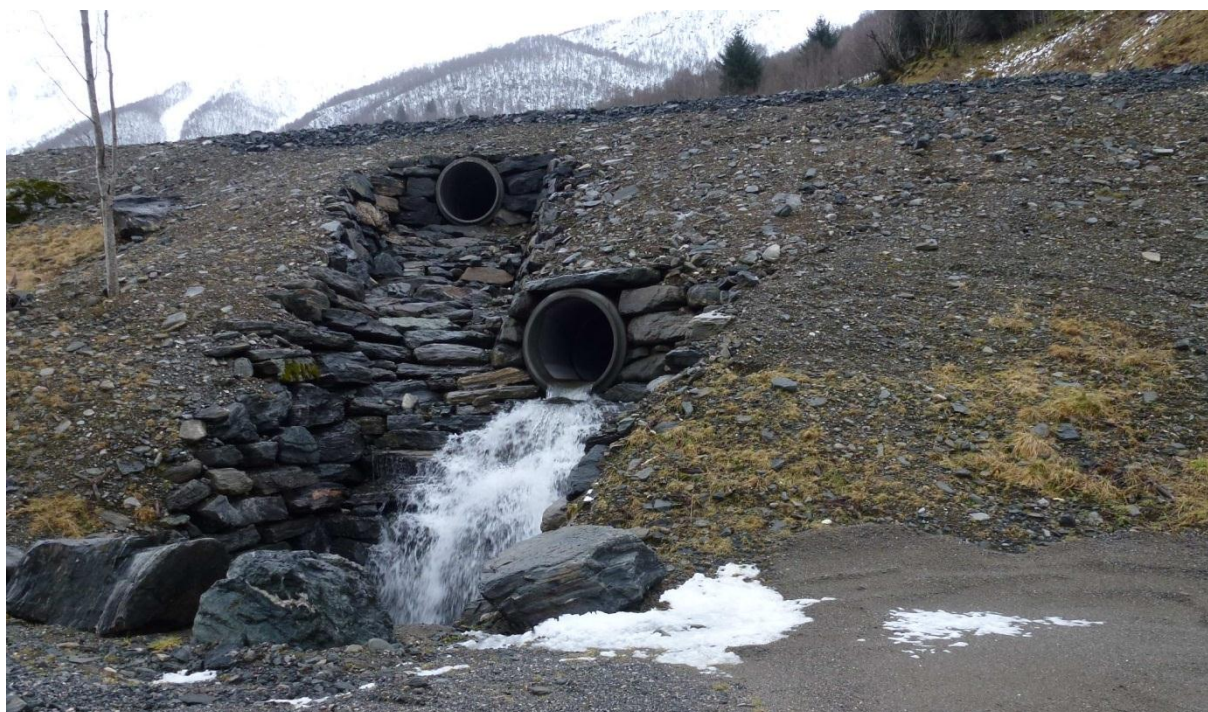
Elveløpet føres inn i tiltaket og ned til stikkrennene via en forsenkning i terrenget, som også er belagt med stein. Ved dagmagasinet/synken fortsetter dette løpet videre ned mot sørenden av magasinet der reservestikkrennene er lagt. Her kommer det også inn ett mindre bekkeløp, hvor det av og til kan komme skred. Bekkeløpet er derfor plastret med stein, og vannet blir også her ført igjennom vollen via to stikkrenner. Løpet fra vollen og ned til vegen er plastret med stein for å sikre mot erosjon og utglidinger. Figur 6-61 viser hovedvannløp og reserveløp fra det søndre magasinet og ned på veg. Alle stikkrennene er dimensjonert med  $\varnothing$  1500 mm, slik at løpene får bedre kapasitet mot sørpeskred og flomsituasjoner.

Figur 6-61 Storesvora – stikkrenner fra sørenden

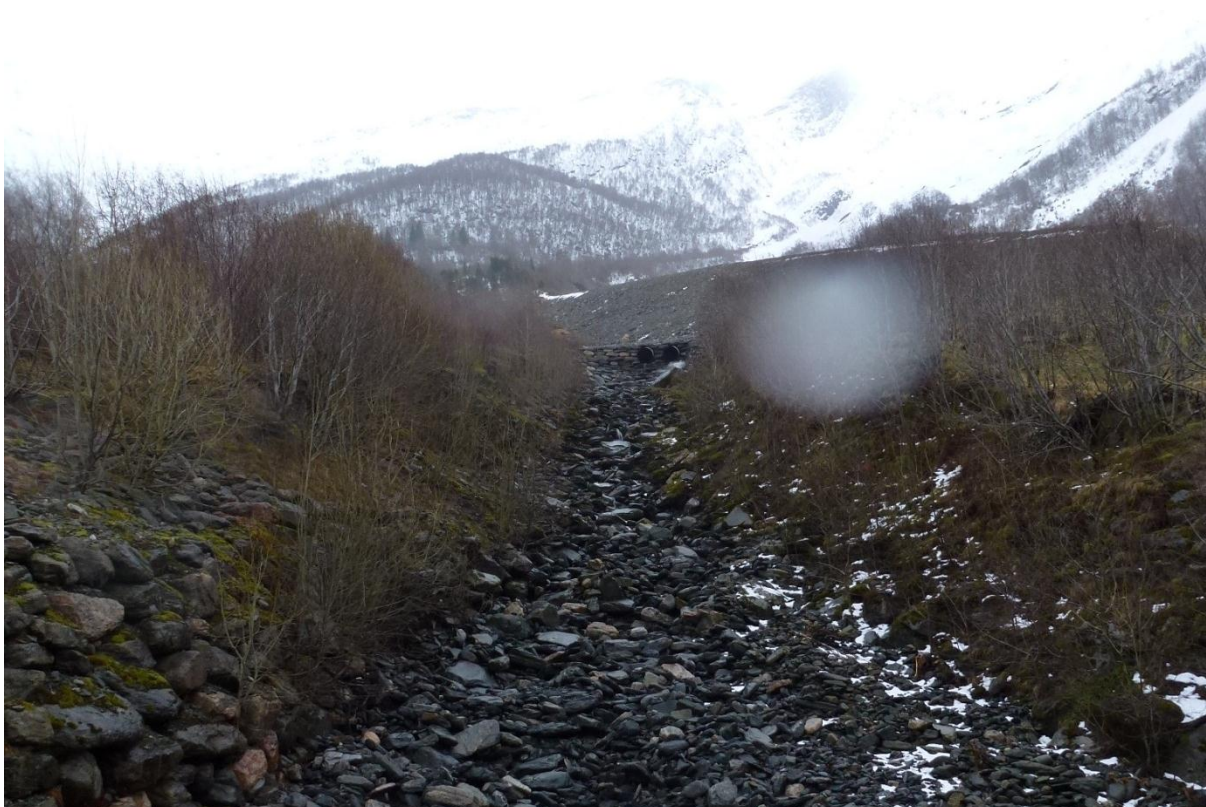
Figur 6-62 Storesvora - elveløpet sett fra vegen

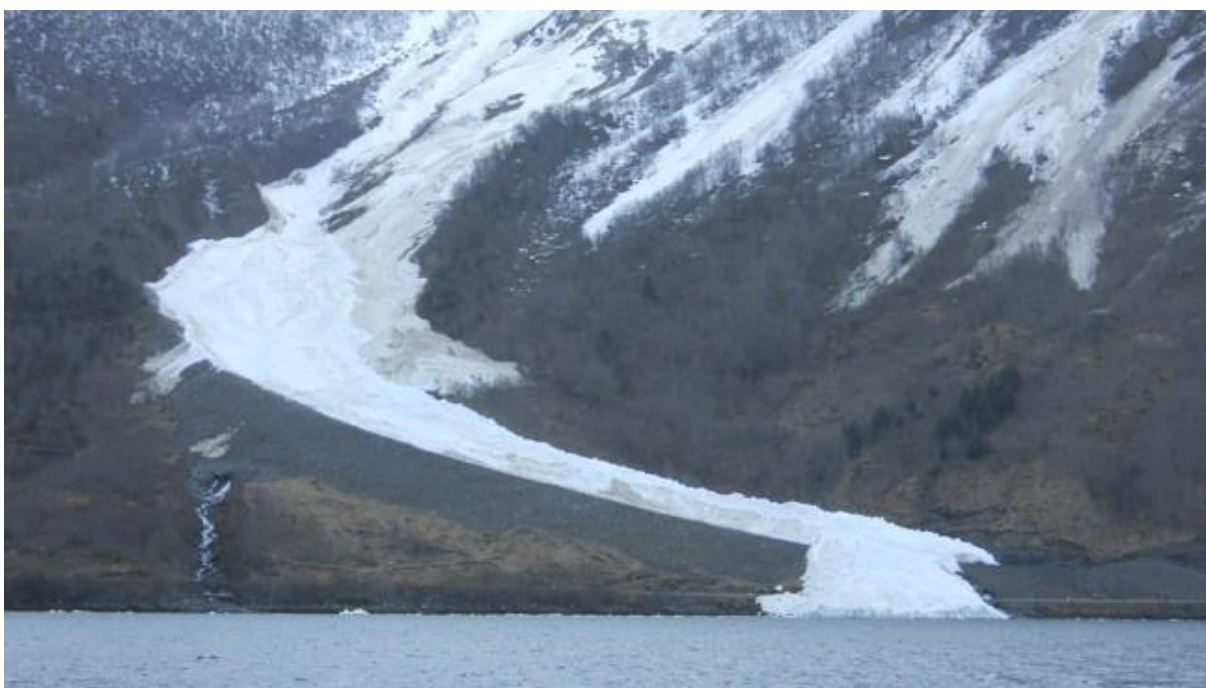
I 2011 gikk det ett stort snøskred ned i Storesvora, som førte til sperring av vegen. Figur 6-63 viser at vegen ble sperret ett godt stykke sør ved vollen. Det er også tegn til mindre skredarmer som har kommet seg over vollen noe lenger opp for elveløpet.

Figur 6-63 Storesvora - snøskred sperrer vegen (foto: Frækaland)

I utgangspunktet ser det ut til at Storesvora fungerer godt. Skredet som gikk vinteren 2011 var uvanlig stort, og det kan være vanskelig å sikre mot slike skred med kun terrengtiltak. Noe kan likevel gjøres for å forhindre at liknende skjer igjen. Eventuelt vil en forbedring i det minste kunne redusere mengden skredmasser som går over tiltaket. Vollens høyde langs med vollen bør økes, slik at vollveggen vil være bedre rustet mot oppstiving av skredmasser.

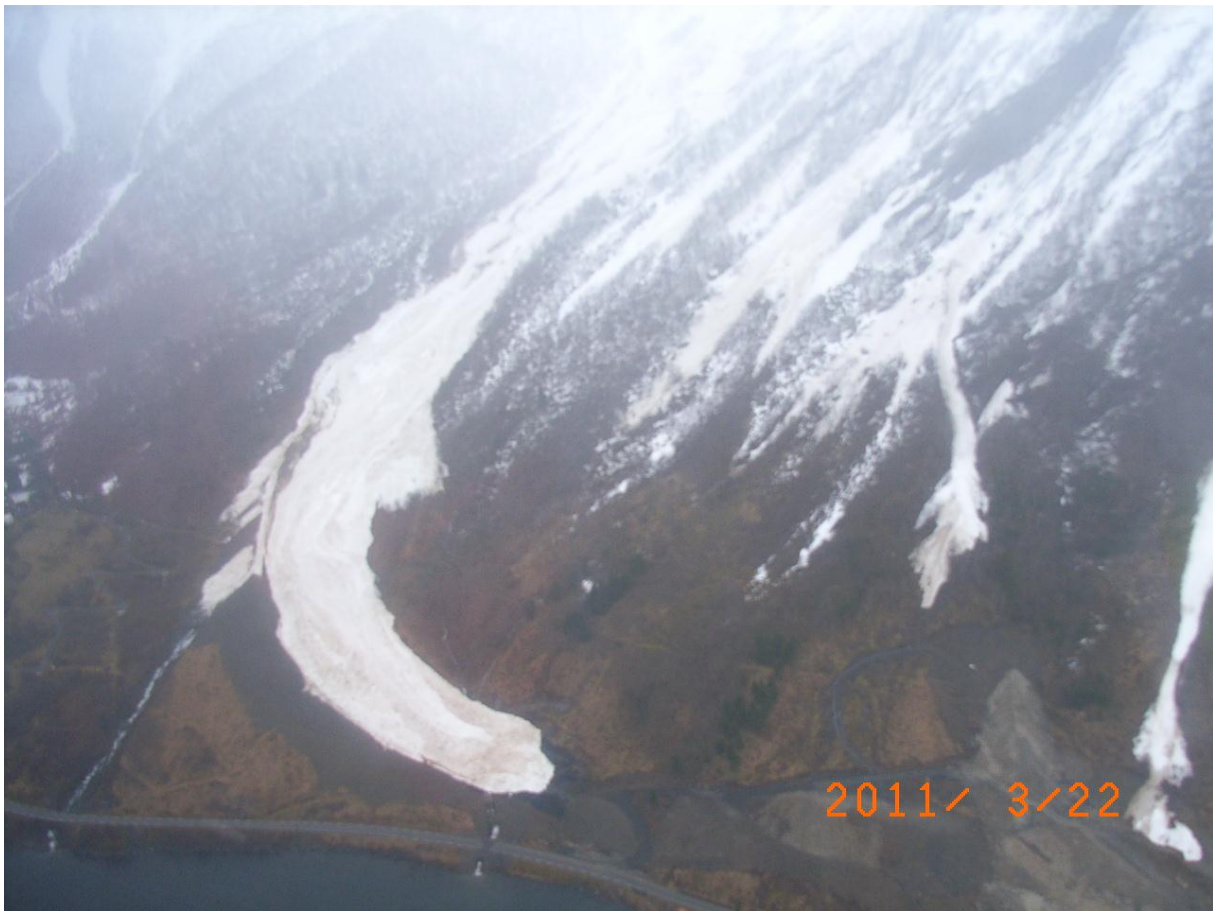
Ved befaring i februar var det ikke tegn etter snøskred i tiltaket. Ved befaring i starten av mai lå det derimot store mengder snømasser oppe ved elva. Da hadde antagelig en del av snøen også smeltet bort. Mengden masser tydet på at skredet hadde en viss størrelse, og det kan være rimelig å anta at skredet hadde gått i vegen dersom det ikke hadde vært for vollen. (Frækaland: pers. kom)

Figur 6-64 Storesvora - skredmasser har fylt opp tiltaket (foto: Frækaland)

Skredene i Storesvora ser ut til å dra med seg mye jord og stein fra skredløpet, og det er spredt rundt med noen større steinblokker. Det ligger mye nedlagte trær på kantene rundt skredbanen, noe som er naturlig etter store skred. Størrelsen på trærne tyder likevel på at de største skredene ikke går hvert år, slik at skogen får tid til å vokse opp. Ved øvre del av vollen er det også noen nedlagte trær på framsiden av vollen, samt at det ligger noen større steiner på unaturlige plasser. Dette er sannsynligvis spor etter skredet i 2011, og figur 6-64 viser hvor skredet skvulpet over vollen. Vollen har dessuten tegn etter utvasking, antagelig fordi skredet har tatt med seg deler av massene.

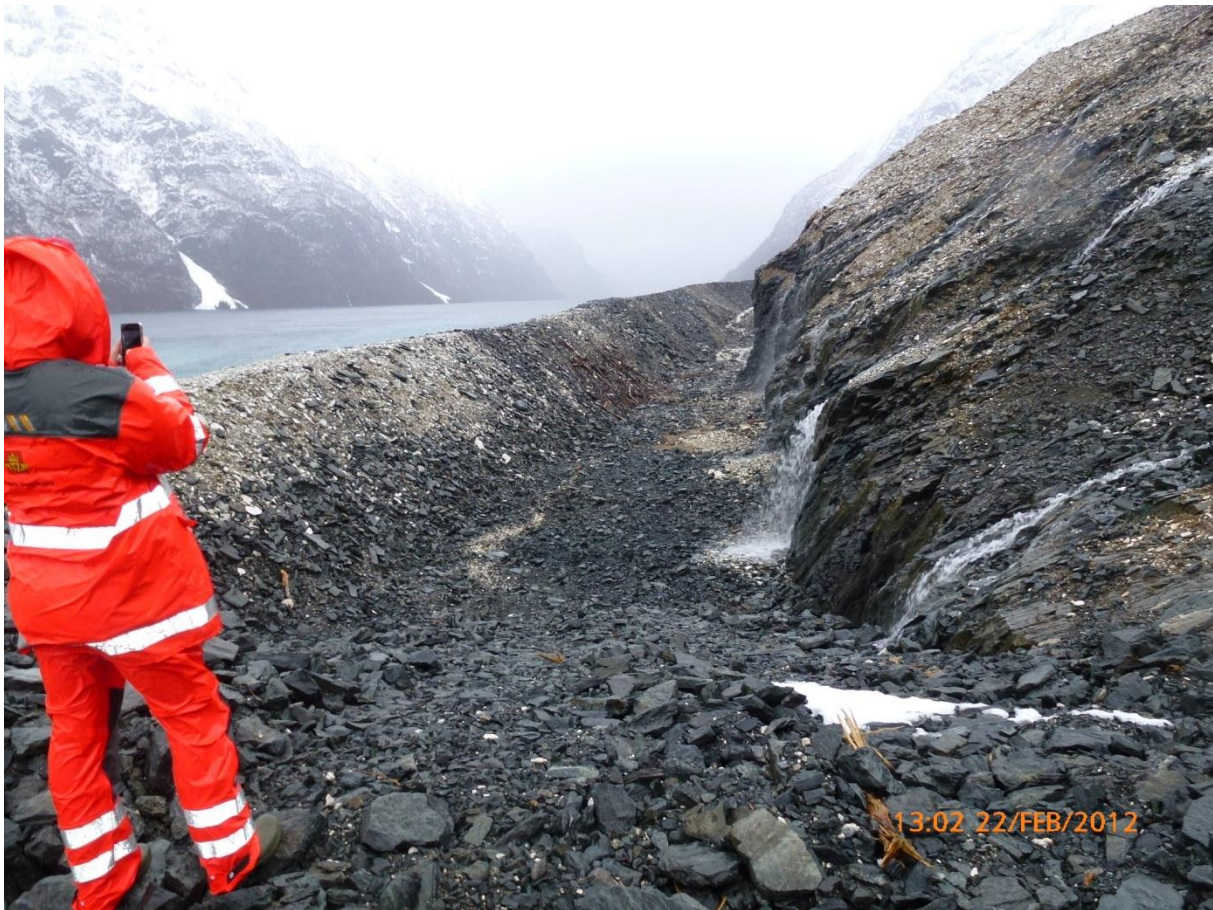
Figur 6-67 Seljesvora/Jonsoksvora sett fra sør

Figur 6-68 viser Seljesvora sett fra nordsiden. Tiltaket er generelt utført med noen mangler. Figur 6-67 viser at vollkrona har ujevnheter i høyden. Vollkrona er også utformet forskjellig i den nordre og den søndre delen, da vollkrona er spiss i nord og flat i sør. Vollen er også utført med forskjellig helling i nord og – sørenden. I sørenden er vollen antagelig brattere enn 1:1,25, og i nord ser vollen ut til å være utført etter anbefalingene til GeoVest – Haugland med helling lik 1:1,5. Det kan derfor være at tiltaket viser seg mer effektivt i sør enn i nord.

Terrenget ved Seljesvora og Jonsoksvora er så bratt, at det er vanskelig å utvide fangvollen noe mer uten at det går utover plassen i magasinet. Terrenget kan derfor regnes som optimalt utnyttet for terrengtiltak. Tiltaket er dessuten for ungt til at det er mulig å si om tiltaket er effektivt eller ikke. Likevel bør det gjøres en del forbedringer i forhold til hvordan tiltaket ble bygd. For eksempel bør det tas sikte på å utbedre vollen i nord, slik at vollen kan bygges brattere på skredsiden få bedre bestandighet mot erosjon og utglidninger. Det bør kunne være mulig å bruke steinmassene som ligger igjen ved nord – og sørenden. Det kan i midlertidig være at noe arbeid må gjøres for å sortere ut finstoff eller større stein.

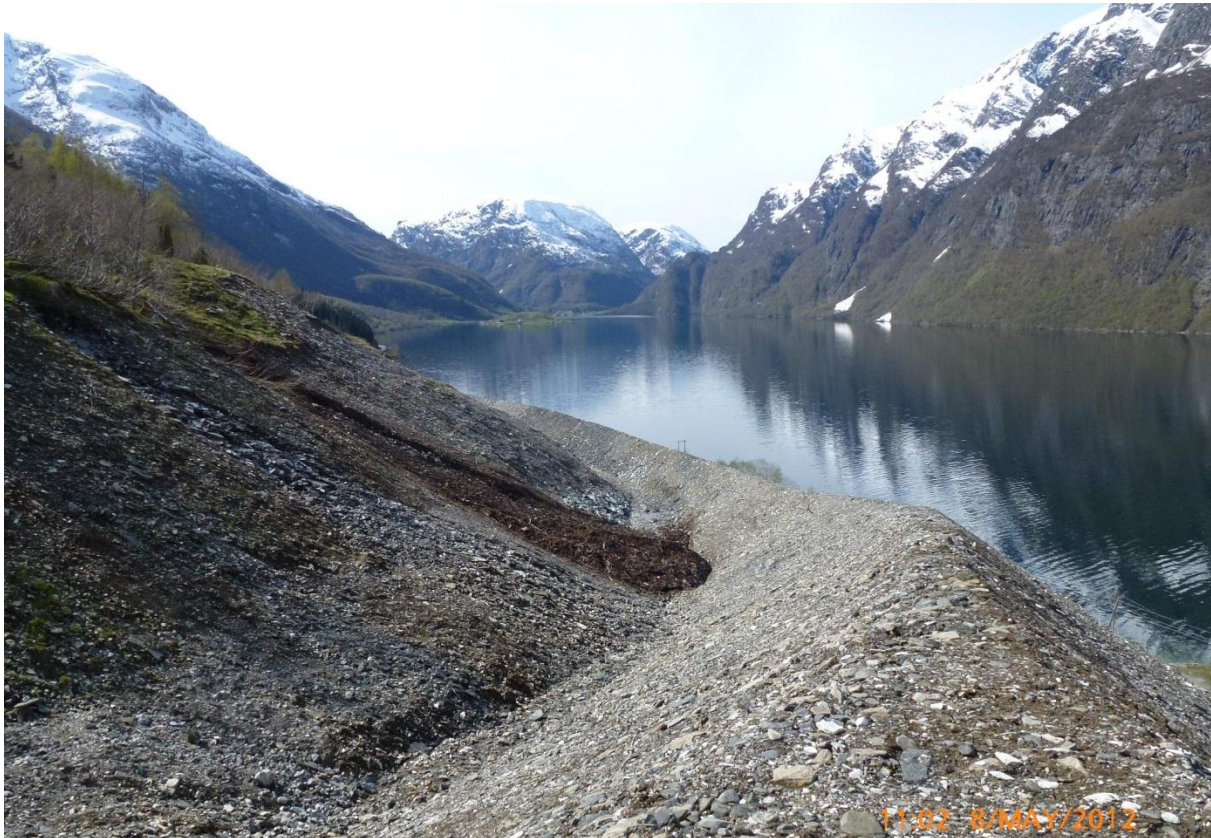
Figur 6-68 Seljesvora/Jonsoksvora, sett fra nord

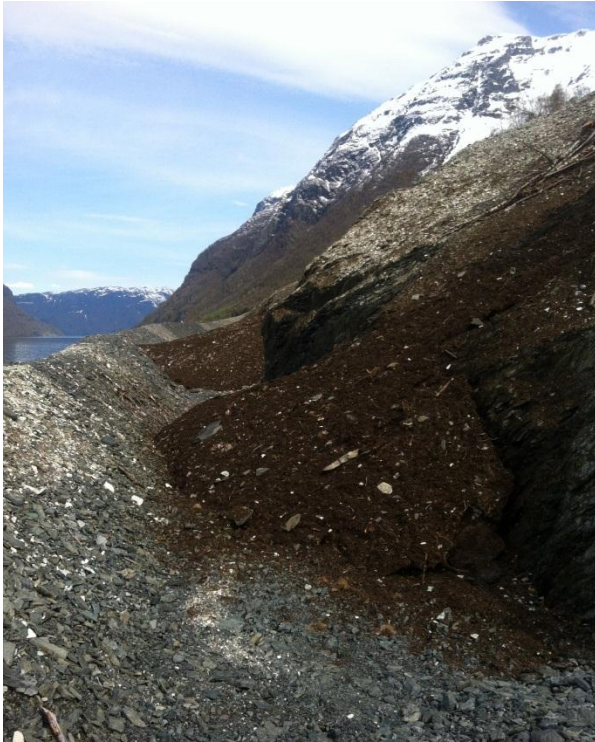
Figur 6-69 Seljesvora/Jonsoksvora – Snømassene er dekket med jord og torv

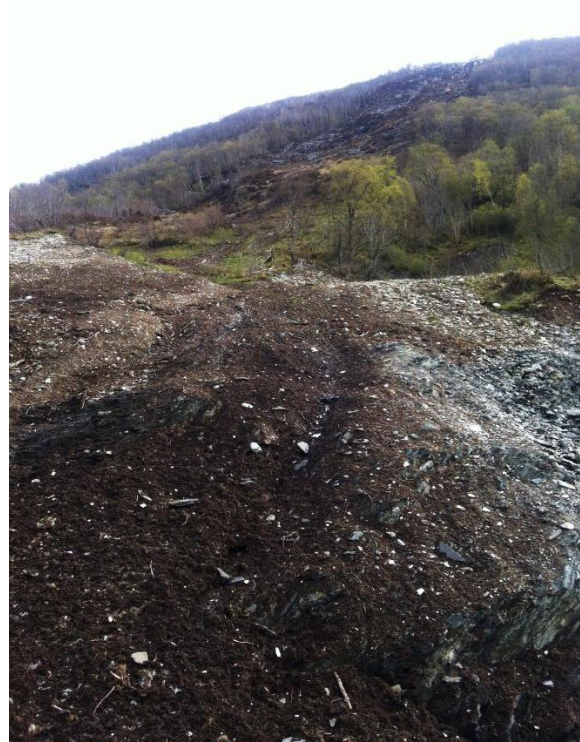
Figur 6-70 Seljesvora/Jonsoksvora – Snøskredet har erodert i overdekningen på svabergene

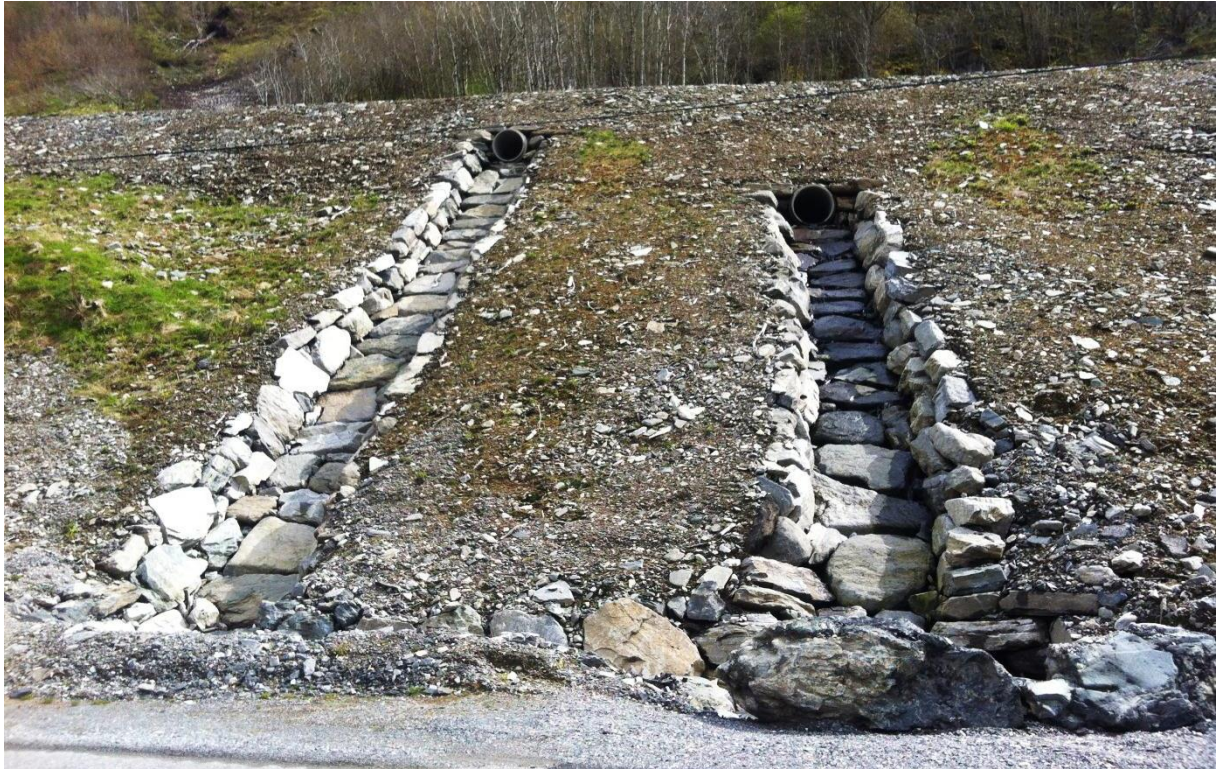
De to sydligste rennene er lagt nær hverandre, hvorav den nordligste ligger har inntak noe høyere opp ved vollen og har funksjon som reservestikkrenne. Figur 6-78 viser at vannet fra reserveløpet ledet over til synken ved hovedløpet og ned under vegen.

Figur 6-78 Blomasvora - stikkrenner
