Oppgavens tittel:	Dato: 11.06.2012		
Effekter av armeringsnett ved forsterkning av vegkonstruksjoner	Antall sider (inkl. bilag): 248		
	Masteroppgave	X	Prosjektoppgave
Navn: Stud.techn. Øystein Tovslid			
Faglærer/veileder: Helge Mork			
Eventuelle eksterne faglige kontakter/veiledere: Ivar Faksdal

1. Armeringsnett
2. Geonett
3. Forsterkning
4. Vegkonstruksjon

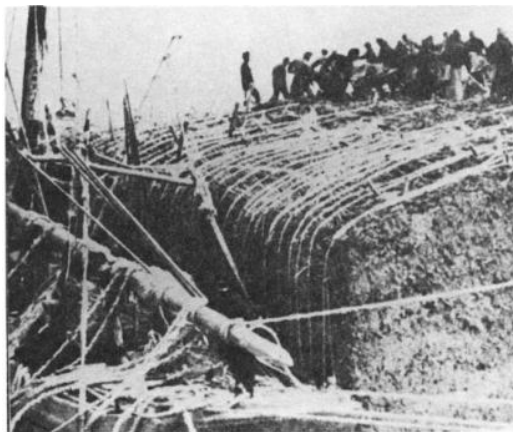
Bilde 1 «Repairing scene of a broken dyke with bamboo and timber in China in 1935» (YAMANOUCI, T., 1986)

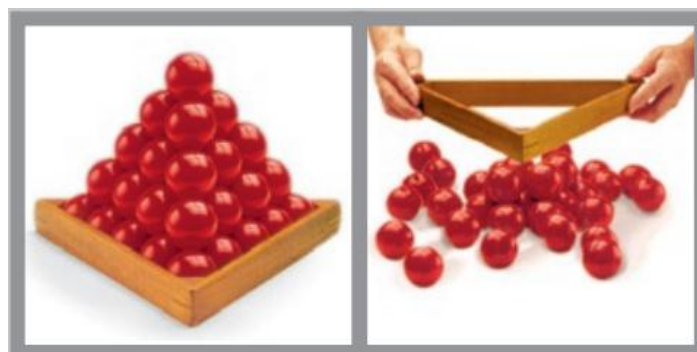
Bilde 2 En visuell beskrivelse av hvordan armering i granulære materialer fungerer. Uten triangelet kan ikke kulene stables på denne måten. (TENSAR, 2009)

En vegkonstruksjon er normalt bygget opp av granulære materialer, med et asfaltlag på toppen. Dette er materialer som er meget gode til å fordele trykkrefter når konstruksjonen er utført korrekt. Granulære materialer kan imidlertid ikke ta opp strekkrefter, og det er her armeringen kommer inn. På samme måte som for betongkonstruksjoner, skal armeringen i en vegkonstruksjon ta opp de strekkreftene som kan oppstå i konstruksjonen. Dette kan på enkleste måte vises prinsipielt ved å se på Bilde 2. Det er helt naturlig at man ikke kan stable kulene på denne måten uten å benytte triangelet som støtte, med andre ord benytte armering.

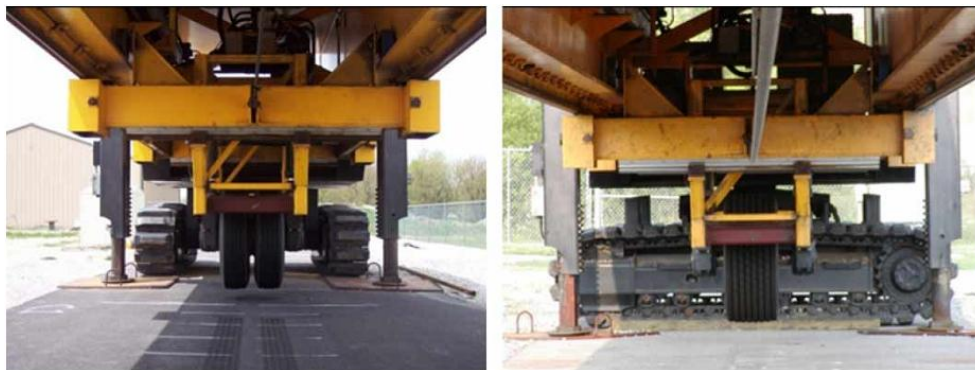
Bilde 12 ATLAS med et tvillinghjul (v) og med et bredanedekk (h). (AL-QADI, Imad L. et al., 2010)

Ett program som testet responsen til overbygningen der forskjellige hjulkonfigurasjoner, belastninger, lufttrykk og hastigheter ble benyttet. Det andre programmet testet hvor mange repetisjoner som kunne kjøres, før kriteriet for spordannelse var nådd (25mm og 50mm).

Det er flere resultater fra forsøkene. Generelt viste kontrollstrekningene betydelig mer skjærdeformasjoner i bærelaget, enn strekninger med geonett. De forsterkede overbygningene viste en reduksjon i respons på 23-31 %. Forsøket viste også, som flere andre rapporter, at effektene av geonett blir mindre ved tykkere overbygninger. Selv om rapporten viser at strekninger med geonett er bedre enn kontrollstrekningene, viser rapporten at å øke tykkelsen på asfaltlaget er enda bedre.

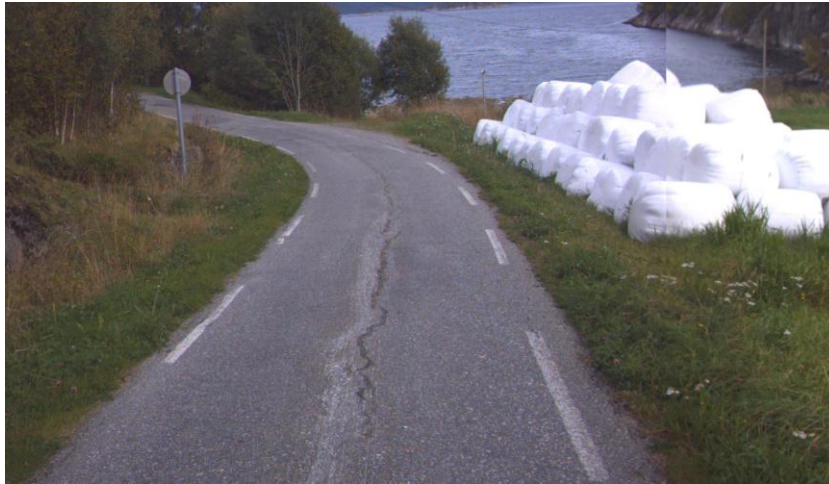
Bilde 18 Eksempel på sprekk midt i vegen. Strekningen med karakter H, Profil 1333. (NVDB, 2012)

Dekkeskadene er registrert etter bilder fra 2011, dette er også grunnlaget for skaderegistreringen (NVDB). Det er blitt registrert få skader med karakter L og H. Det store flertallet er dermed på karakter M. Det er henholdsvis registrert 2, 9 og 1 sammenhengende skader. Alle skadene er langsgående sprekker. Sprekkene er stort sett lokalisert midt i vegbanen, mens enkelte sprekker er ved skuldrene (her ses det bort fra skader som er helt på kanten av asfaltdekket, dvs på skuldrene). Dette er samsvarende med at hovedproblemet på vegstrekningen var at myr ble presset opp midt i vegbanen.

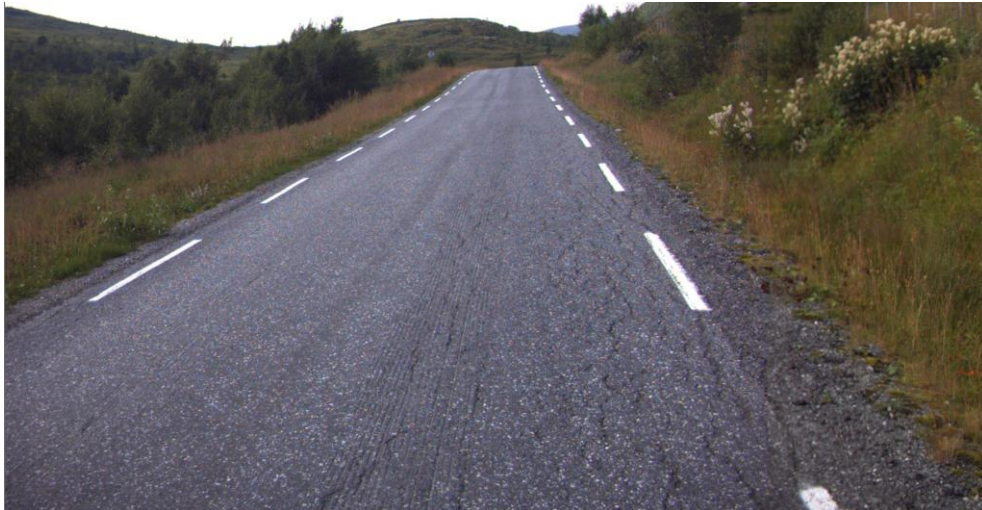
Bilde 24 Eksempel på sprekker som brer seg fra skulderen og innover. Profil 1610 (NVDB, 2012)

Dekkeskadene er registrert etter bilder fra 2010, dette er også grunnlaget for skaderegistreringen (NVDB). Det er registrert relativt få skader med karakter L og H, flertallet er dermed på karakter M. Det er henholdsvis registrert 15, 4 og 25 sammenhengende skader. Alle skadene er varianter av langsgående sprekker, flere av disse er uregelmessige, og det antas at flere av de verste områdene utvikler seg mot krakeleringer, se Bilde 24. Sprekkene er lokalisert på hele vegoverflaten, men det er en overvekt av skader som brer seg fra den ene skulderen og innover. (Det ses bort fra skader som er helt på kanten av asfaltdekket, dvs på skuldrene).

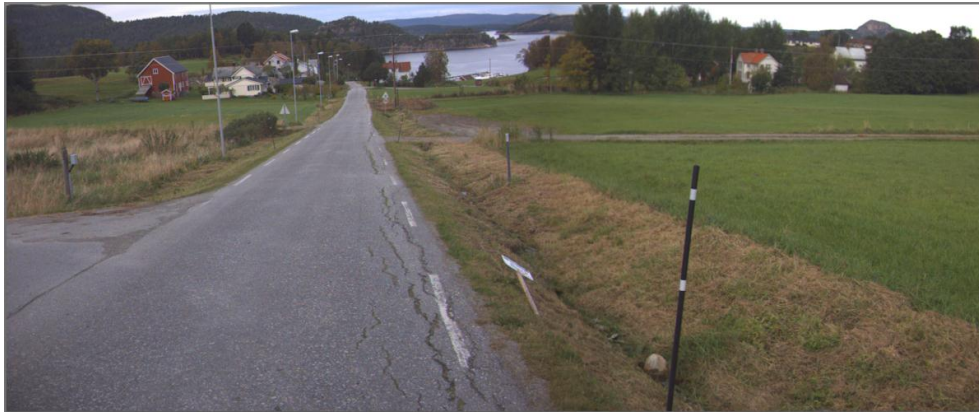
Bilde 33 Eksempel på sprekker i ytre hjulspor/ ved skulderen. Profil 1500. (NVDB, 2012)

skadene er varianter av langsgående sprekker, se Bilde 33. Sprekkene er lokalisert på hele vegoverflaten, men det er en overvekt av skader i ytre hjulspor/ ved skulderen. (Det ses bort fra skader som er helt på kanten av asfaltdekket, dvs på skuldrene).

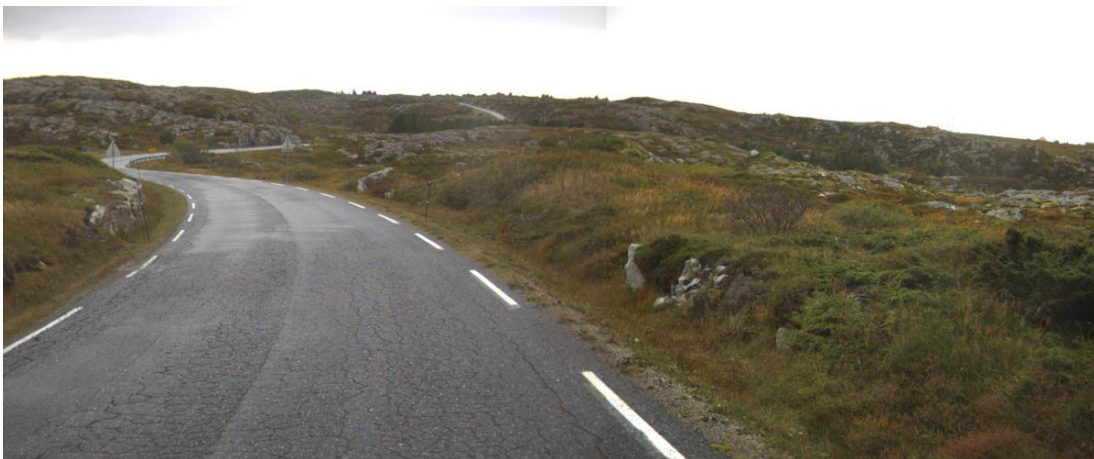
Bilde 42 Eksempel på krakelering av hele vegbanen. Profil 5195. (NVDB, 2012)

Dekkeskadene er registrert etter bilder fra 2011, dette er også grunnlaget for skaderegistreringen (NVDB). Det er blitt registrert relativt få skader med karakter L. Flertallet av skadene har karakter M, men det er også relativt mange med karakter H. Det er henholdsvis registrert 6, 63 og 15 sammenhengende skader. Dette betyr at mange av skadene er alvorlige skader. Flertallet av skadene er krakeleringer av forskjellig karakter, se Bilde 42 for et eksempel. Krakeleringer kommer ofte av at vegkonstruksjonen har for liten bæreevne (VEGDIREKTORATET, 1996) Det er også en del langsgående sprekker. Krakeleringene og sprekkeene er lokalisert på hele vegoverflaten, men det er en overvekt av skader i ytre hjulspor/ ved skulderen. (Det ses bort fra skader som er helt på kanten av asfaltdekket, dvs på skuldrene).

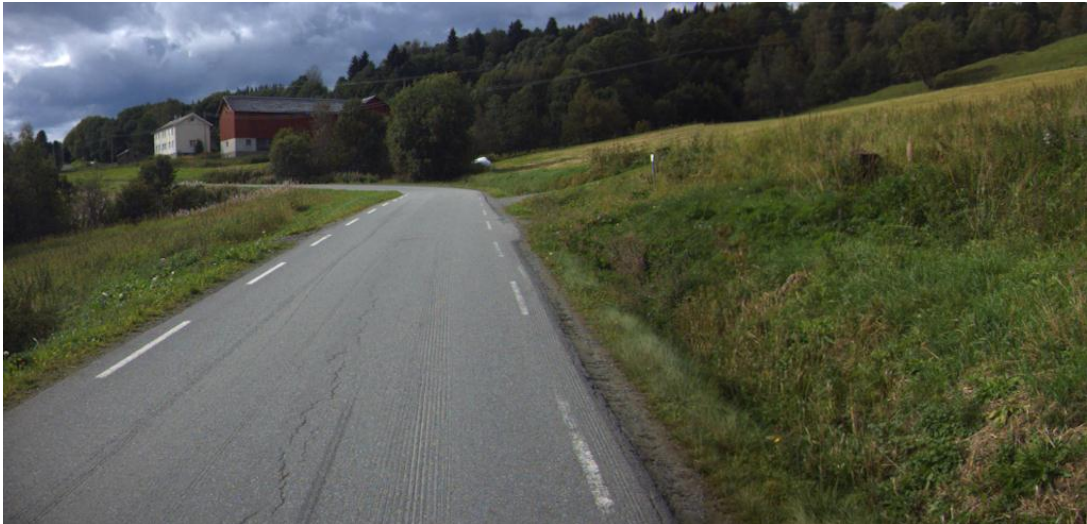
Bilde 51 Eksempel på langsgående sprekk midt i vegbanen. Profil 7493. (NVDB, 2012)

Dekkeskadene er registrert etter bilder fra 2011, dette er også grunnlaget for skaderegistreringen (NVDB). Asfaltdekket ble lagt i 2004, og grunnlaget for skadeutviklingen er dermed ikke mer enn sju år. Det er ikke blitt registrert noen skader med karakter H. Andelen skader er likt fordelt på karakterene L og M. Det er registrert 22, 23 og 0 (L, M, H) sammenhengende skader. Dette betyr at mange av skadene ikke er spesielt alvorlige skader. Dette kan være på grunn av den relativt korte tidsperioden. Alle skadene er registrert som langsgående sprekker av forskjellig utbredelse, se Bilde 51 for et eksempel. Sprekkene er hovedsakelig lokalisert midt på vegoverflaten, men det er også enkelte skader ved skuldrene (det ses bort fra skader som er helt på kanten av asfaltdekket, dvs på skuldrene).

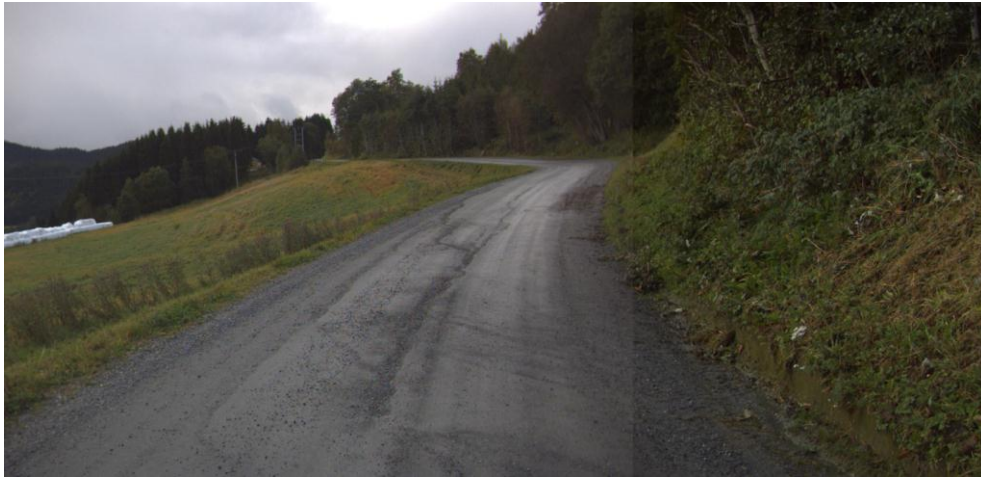
Bilde 60 Eksempel på langsgående «sprekker» midt i vegbanen. Profil 412. (NVDB, 2012)

Det er noen «sprekker» i vegbanen, men alle disse «sprekkene» er blitt vurdert til å være forårsaket av andre mekanismer enn svakheter i overbygningen (for eksempel rennende vann), se Bilde 60. Det er også to områder med vaskebrett. Det er ikke blitt registrert noen skader i vegbanen som med overveiende sannsynlighet kommer fra svakheter i vegoverbygningen.
